Kanalgutachten

**Kanalzustandsbewertung im Quartier 7
der Stadt Bad Neuenahr-Ahrweiler
Maßnahme: Mittelstraße (West)
Maßnahmen-Nr.: 3280**

ERLÄUTERUNGSBERICHT

DÜPLAN • planende & beratende
Ingenieurgesellschaft mbH
53909 Zülpich, im Februar 2024, Rev00

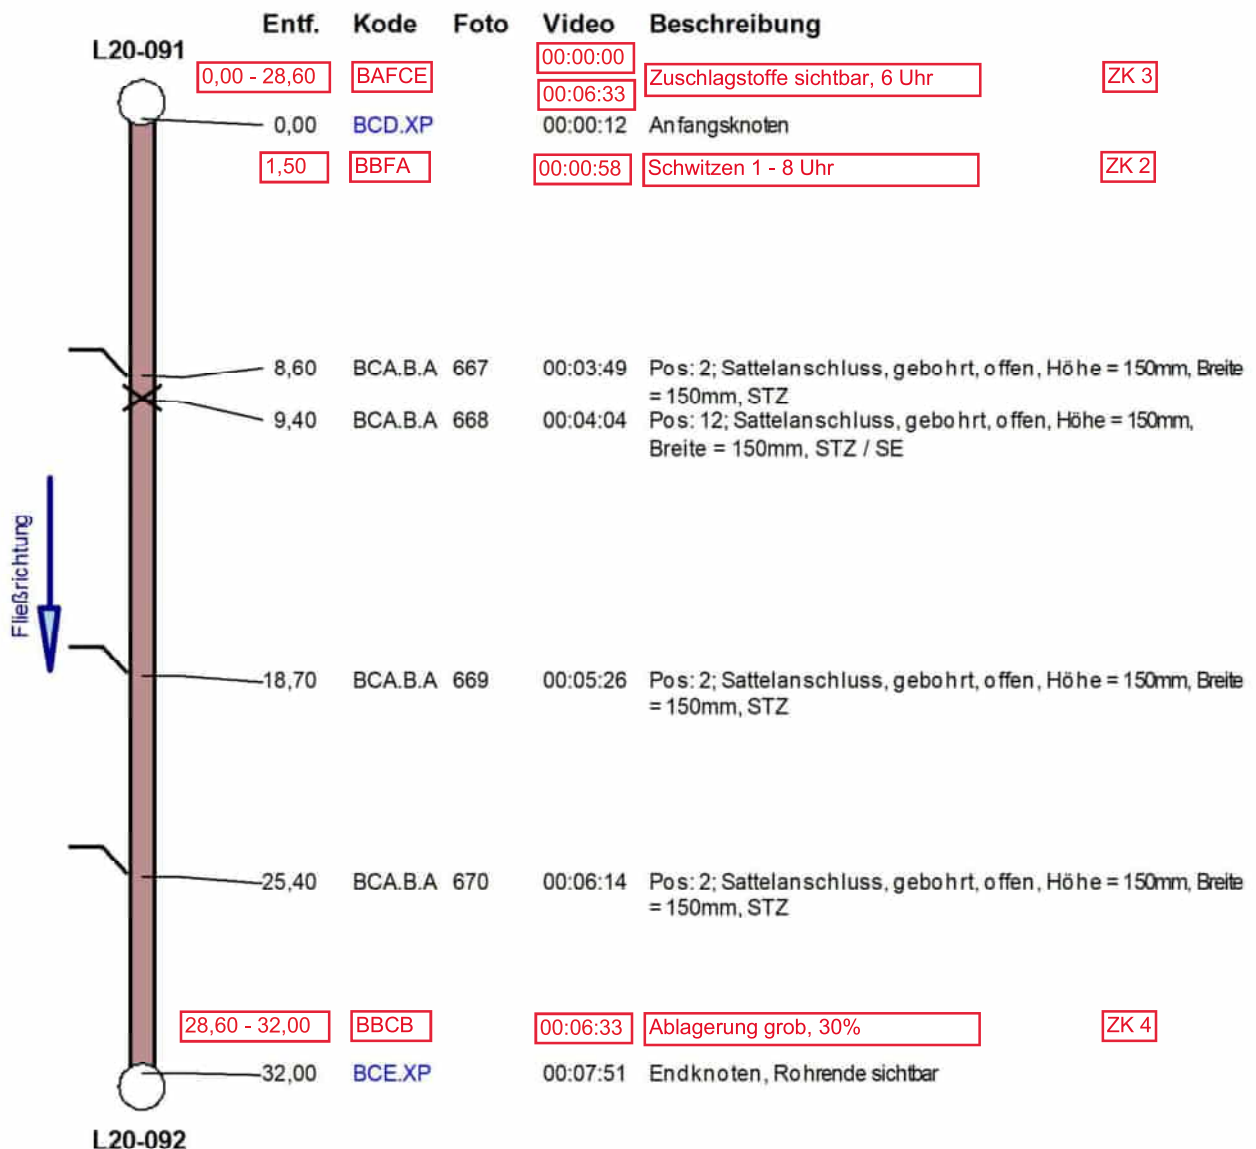
ZK 3, NICHT-Flutschaden

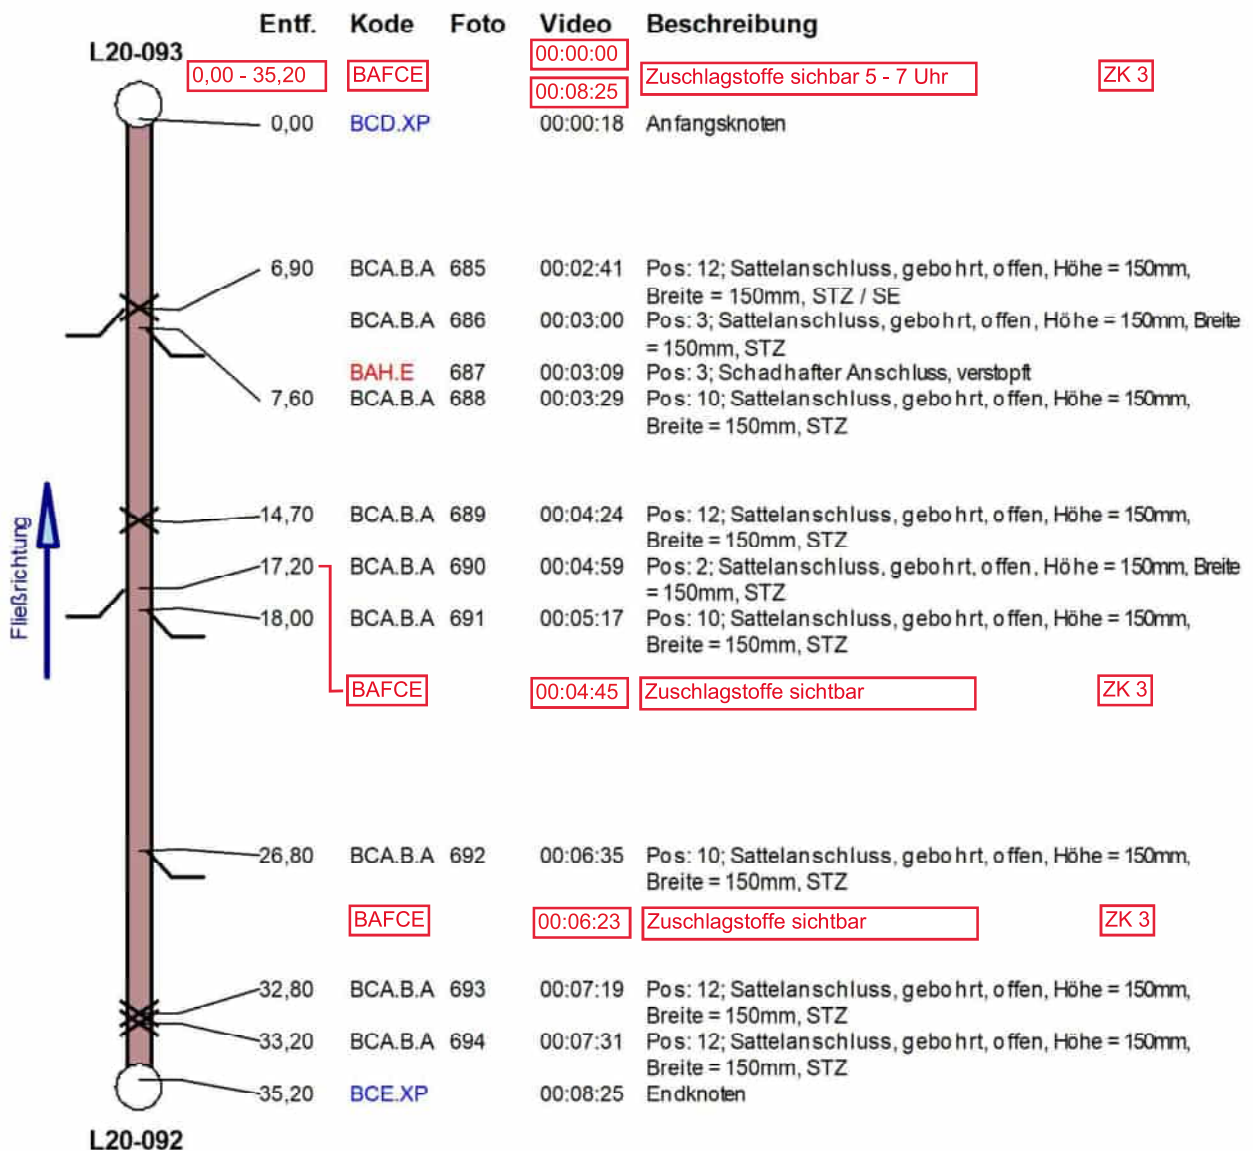
ZK 3, NICHT-Flutschaden

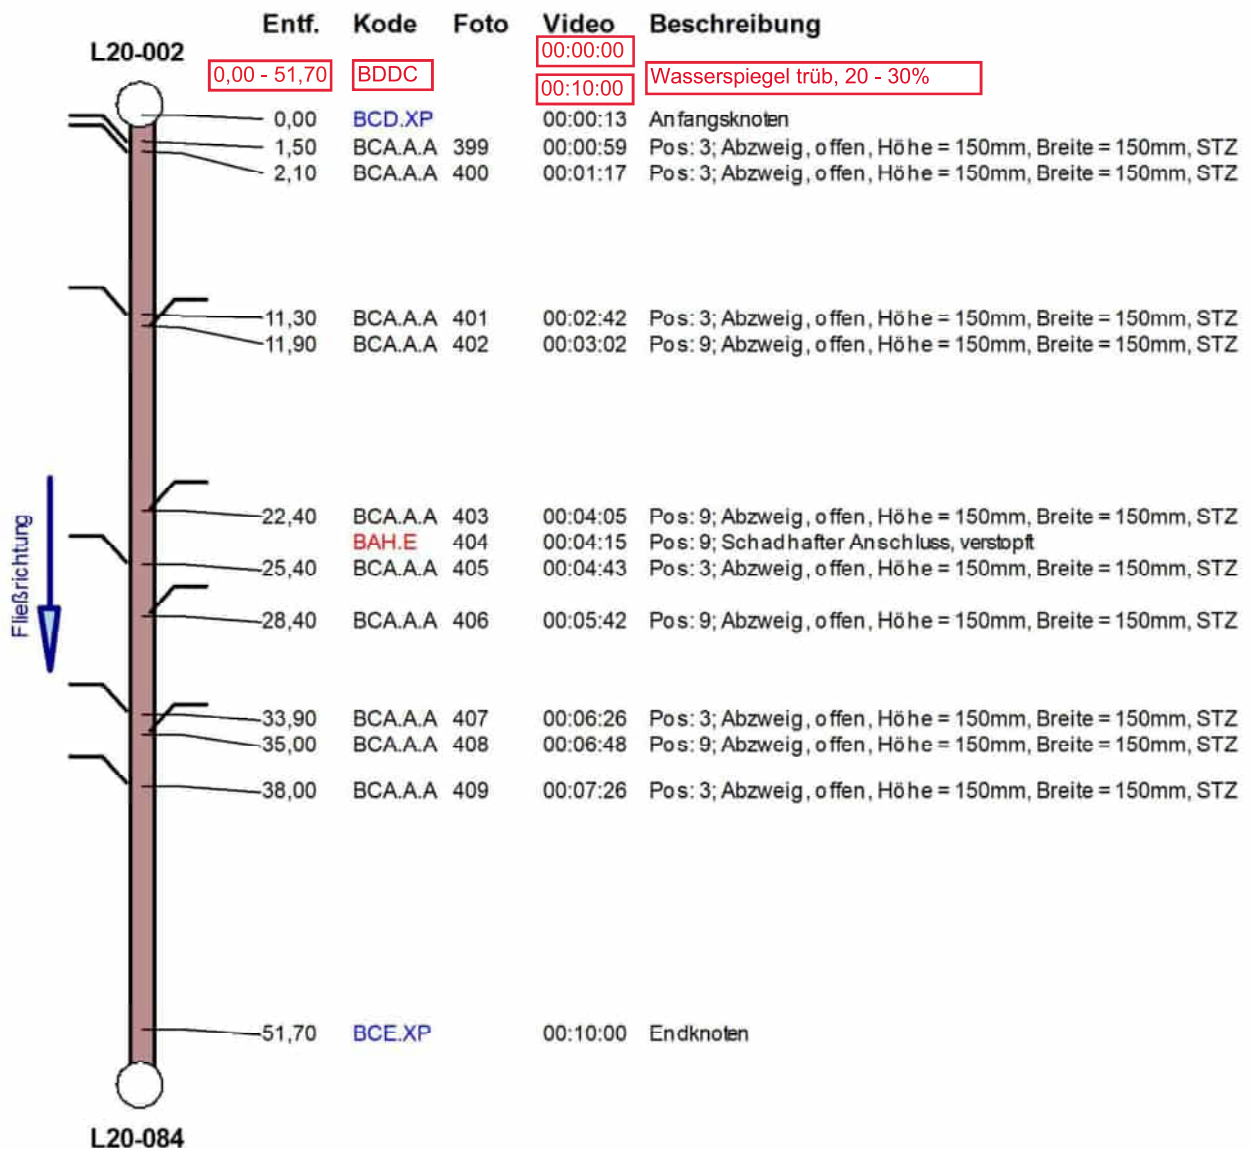
ZK ? wegen Wasserstand, Flutschaden

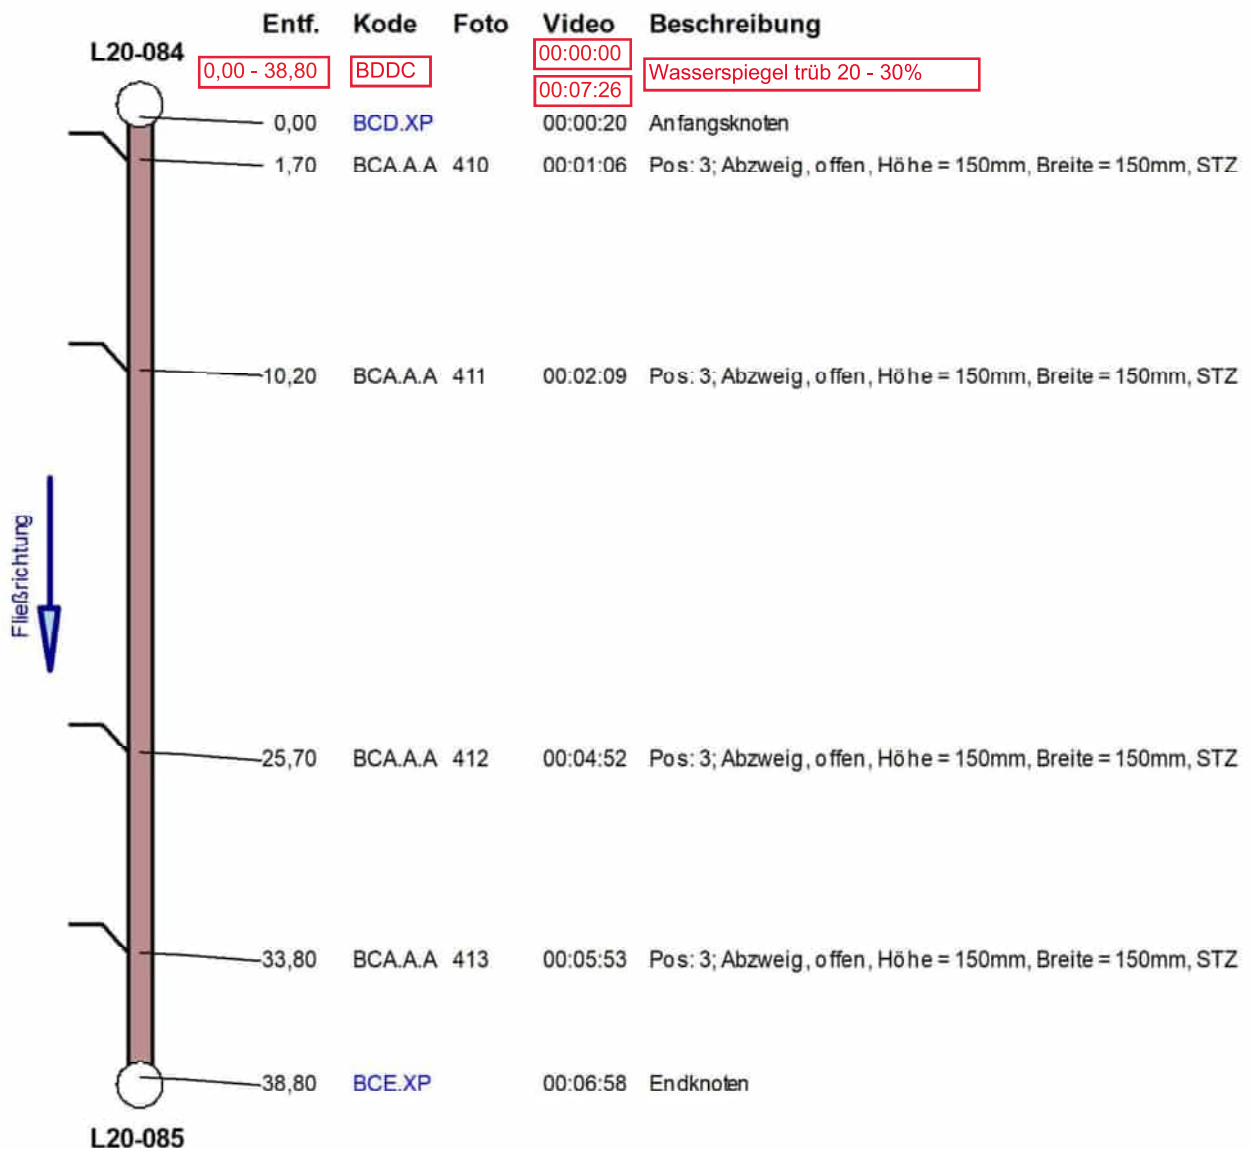
ZK ? wegen Wasserstand, Flutschaden

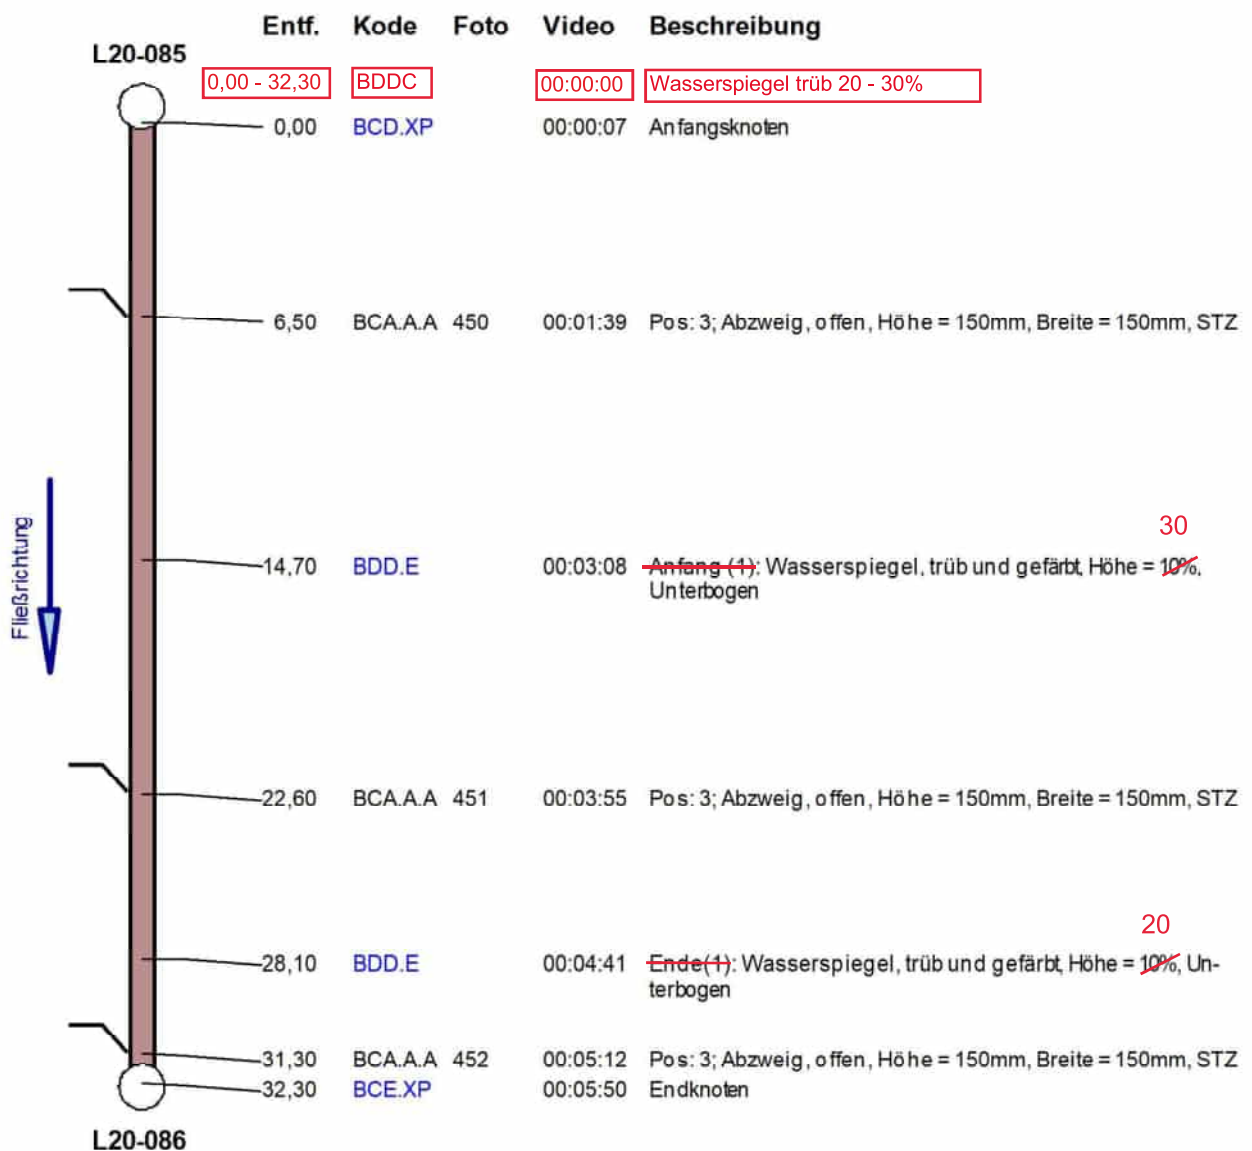
ZK ? wegen Wasserstand, Flutschaden

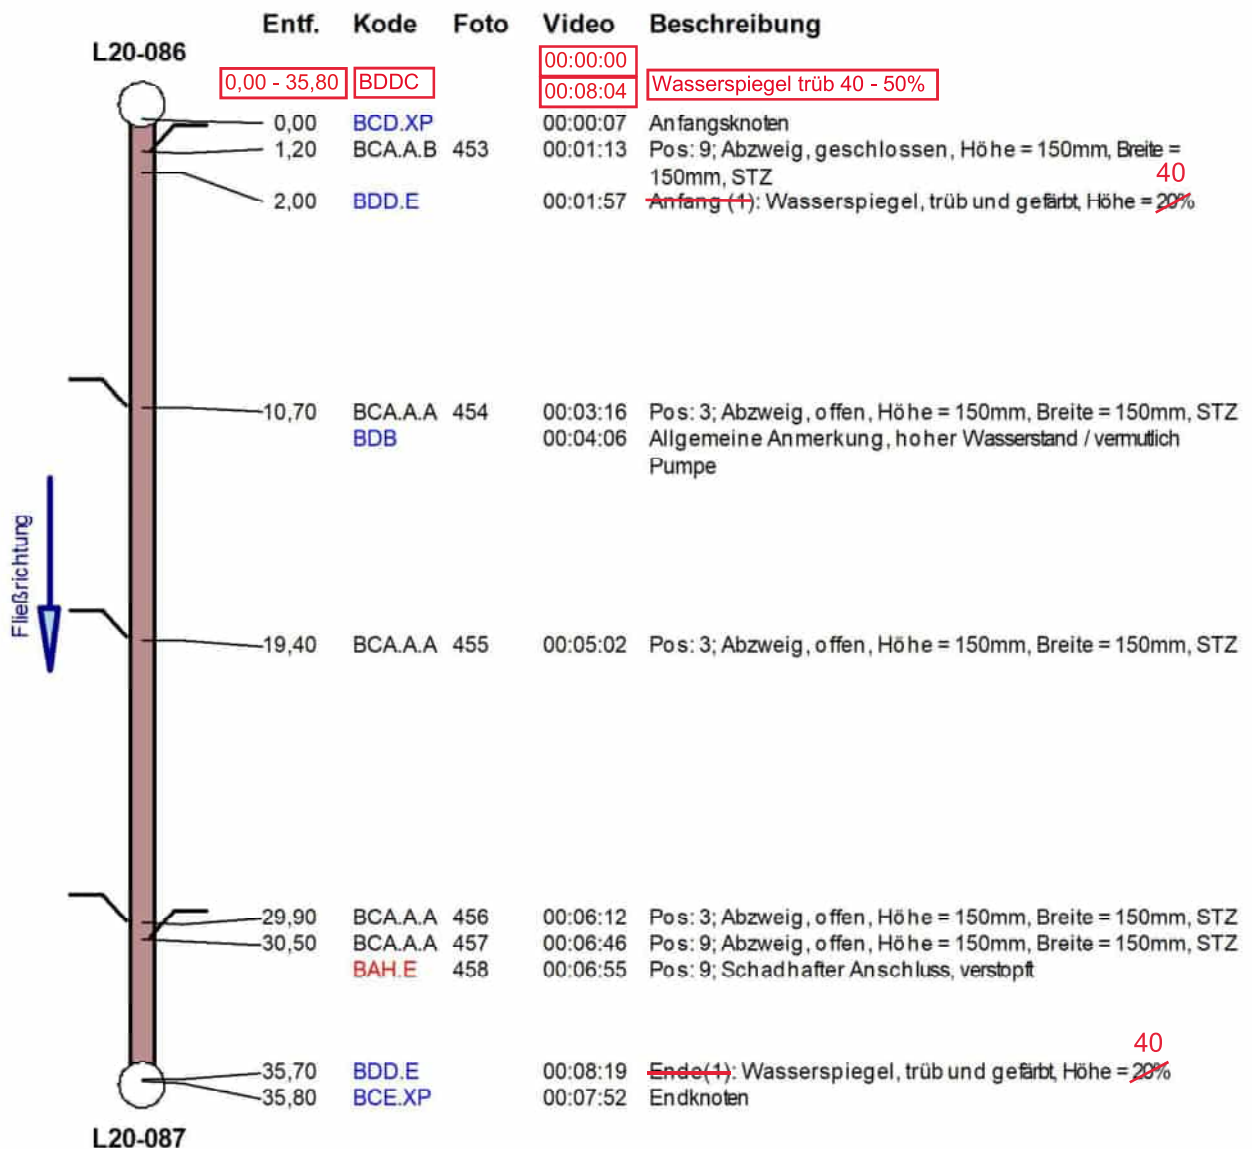
ZK ? wegen Wasserstand, Flutschaden

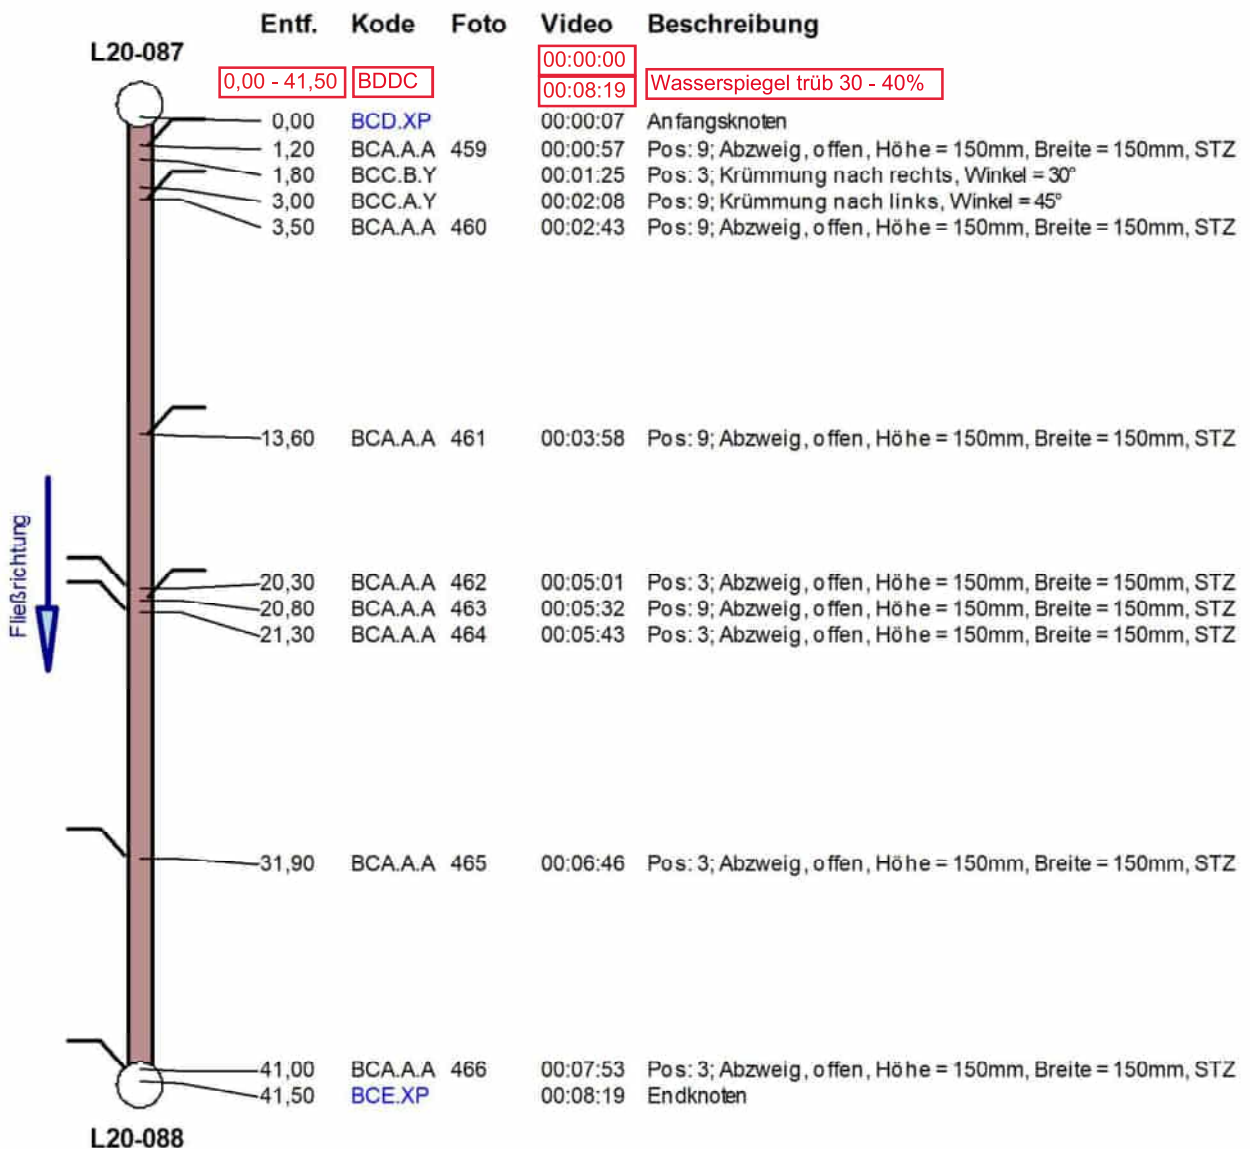
ZK ? wegen Wasserstand, Flutschaden

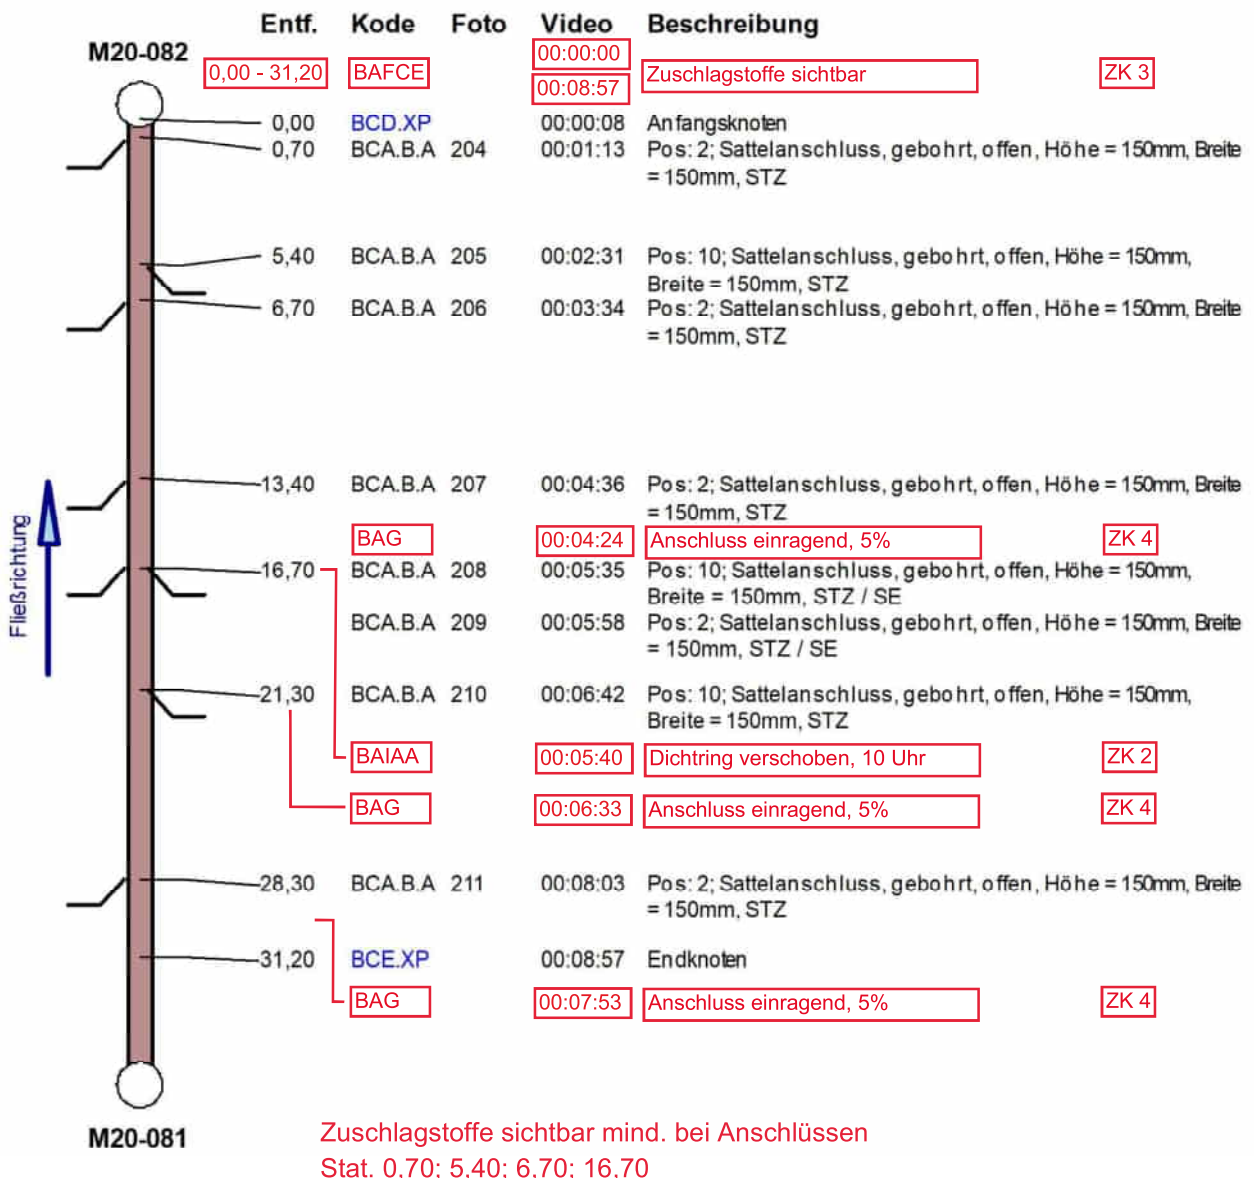
ZK 2, NICHT-Flutschaden

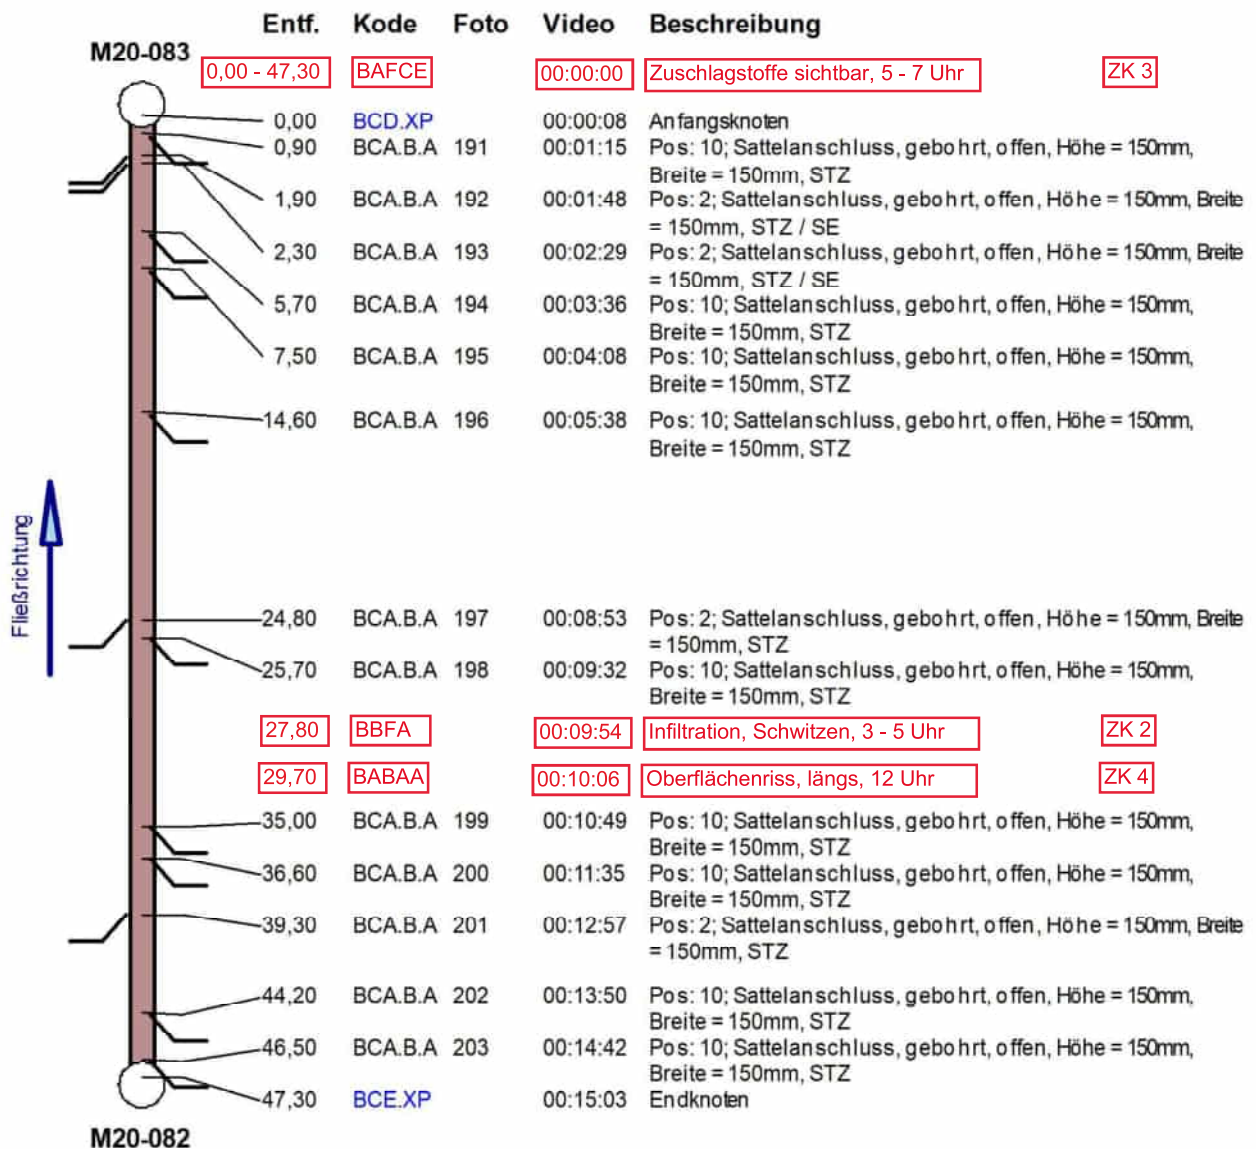
ZK 3, NICHT-Flutschaden

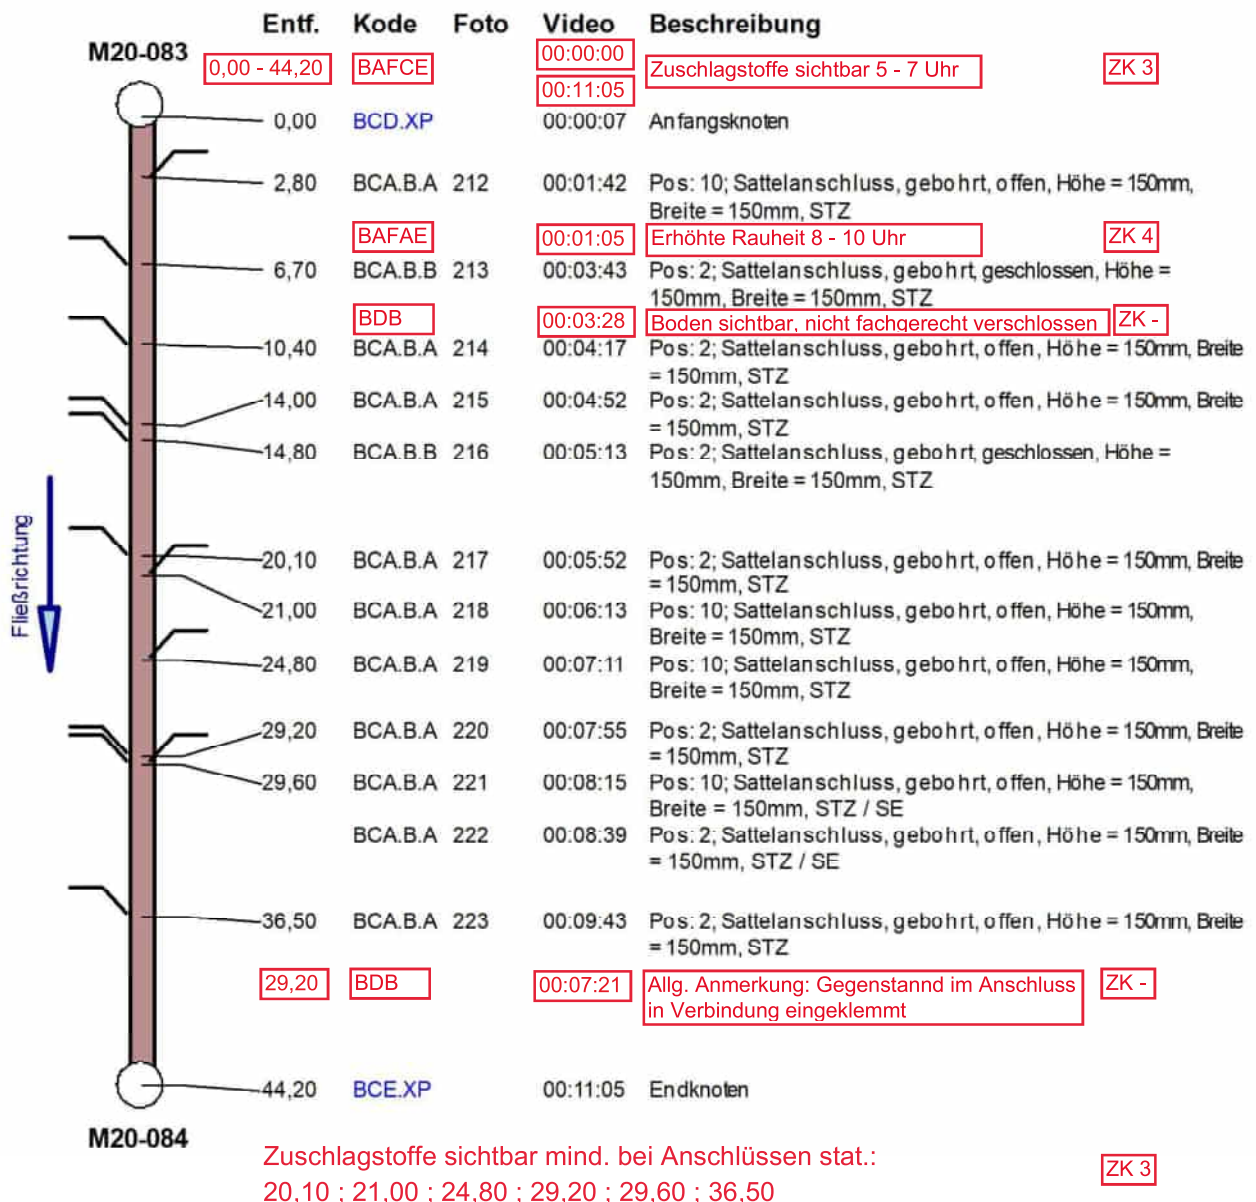
ZK 3, NICHT-Flutschaden

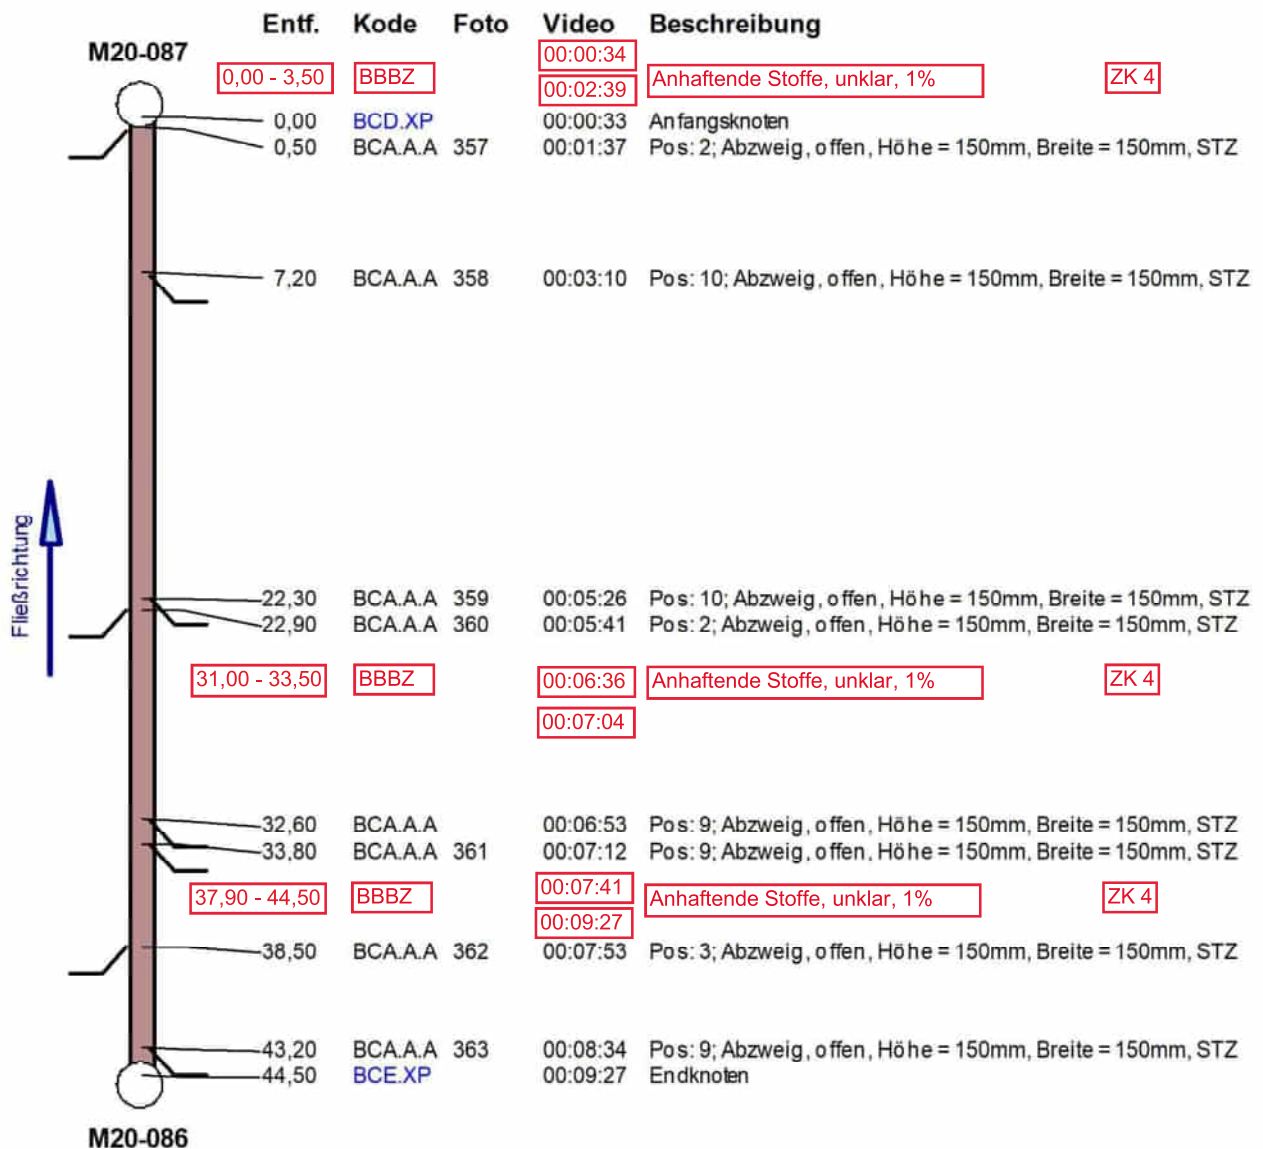
ZK 2, NICHT-Flutschaden

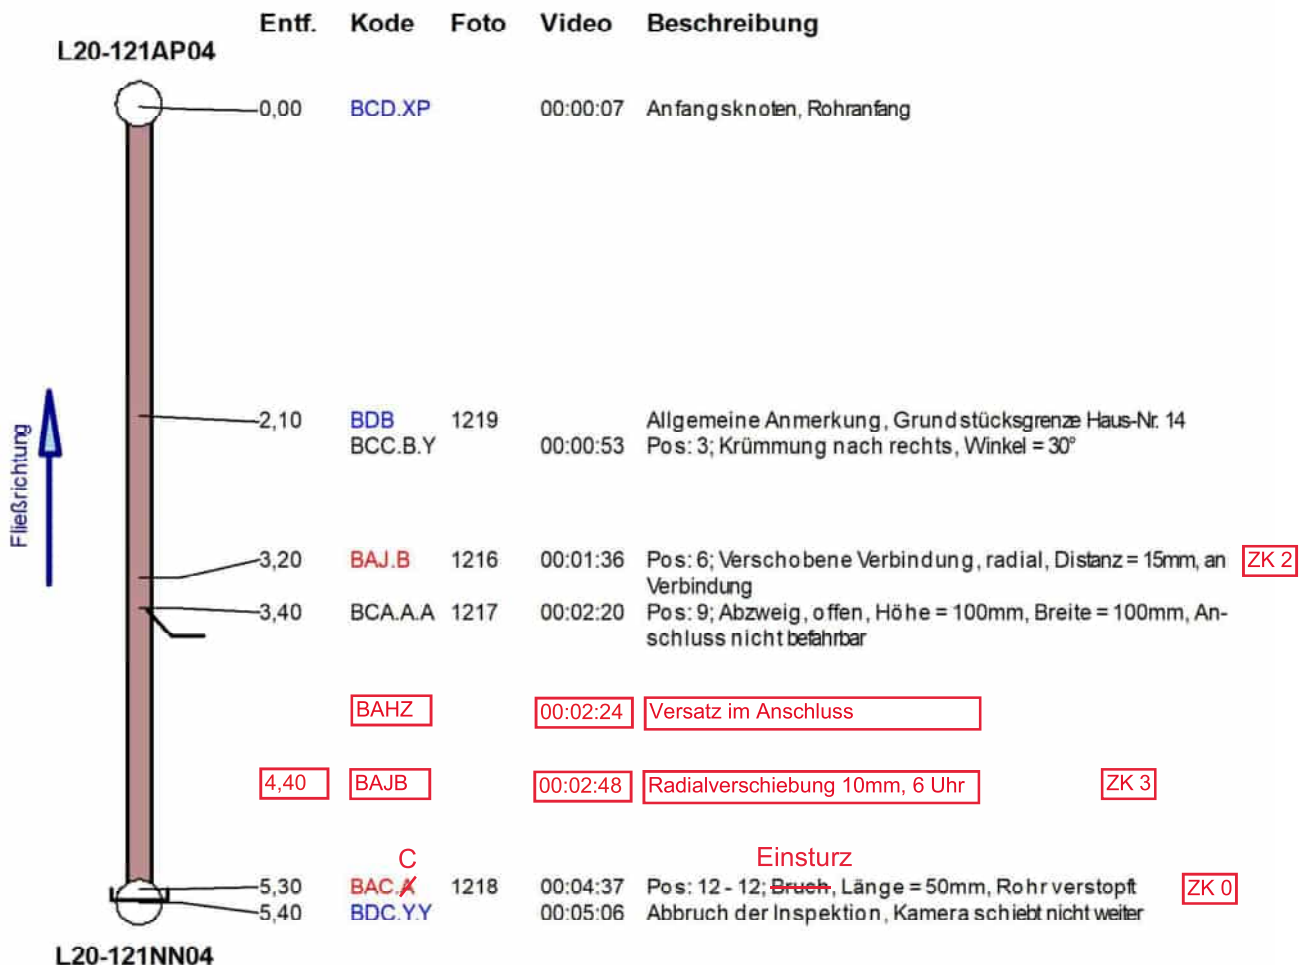
ZK 4, Flutschaden

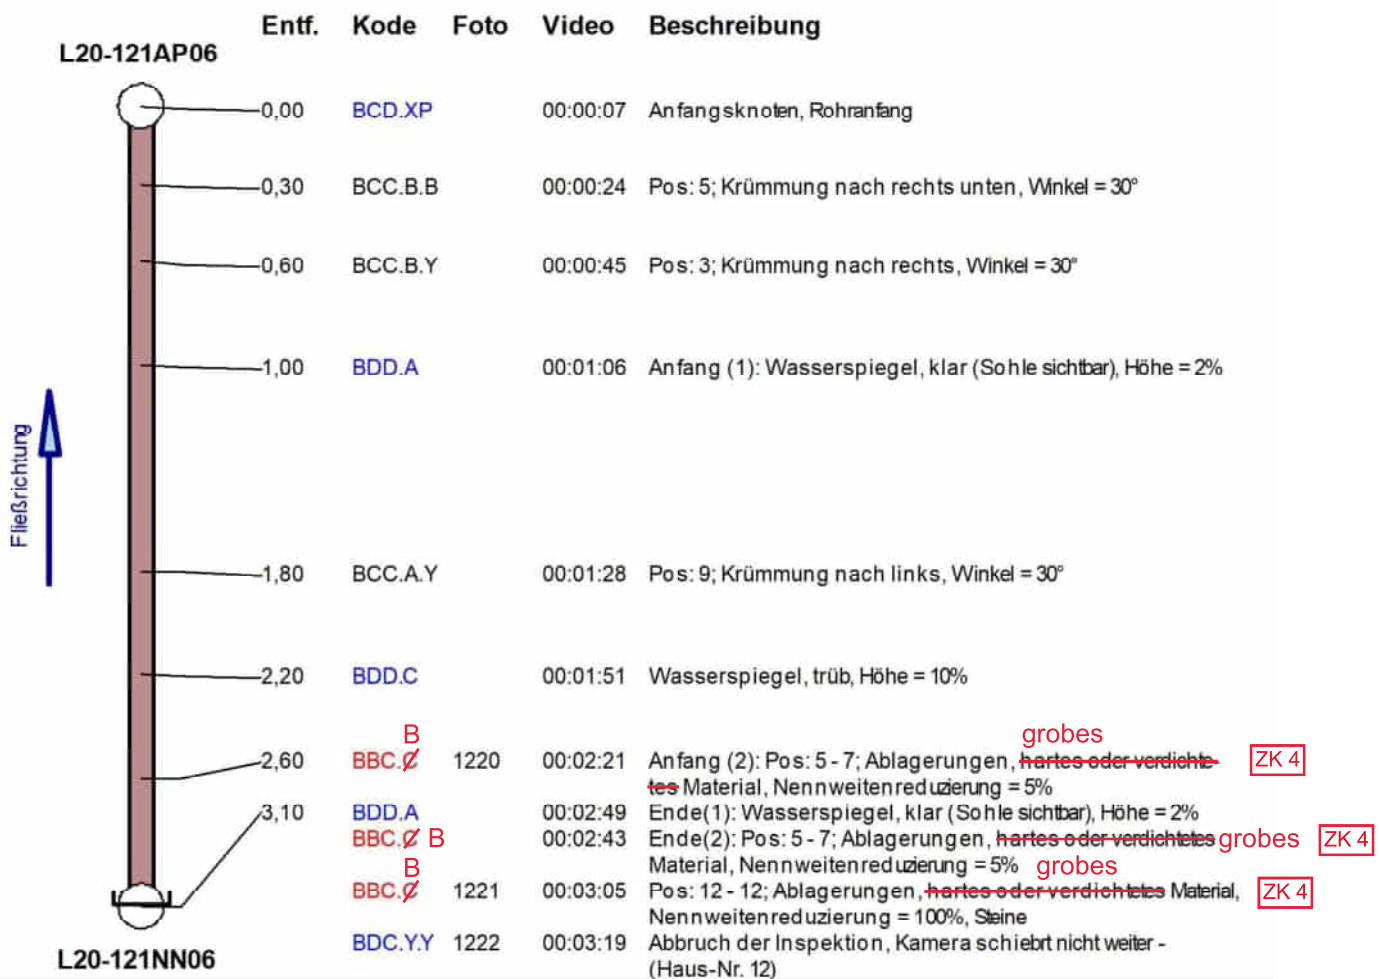
ZK 0, Flutschaden

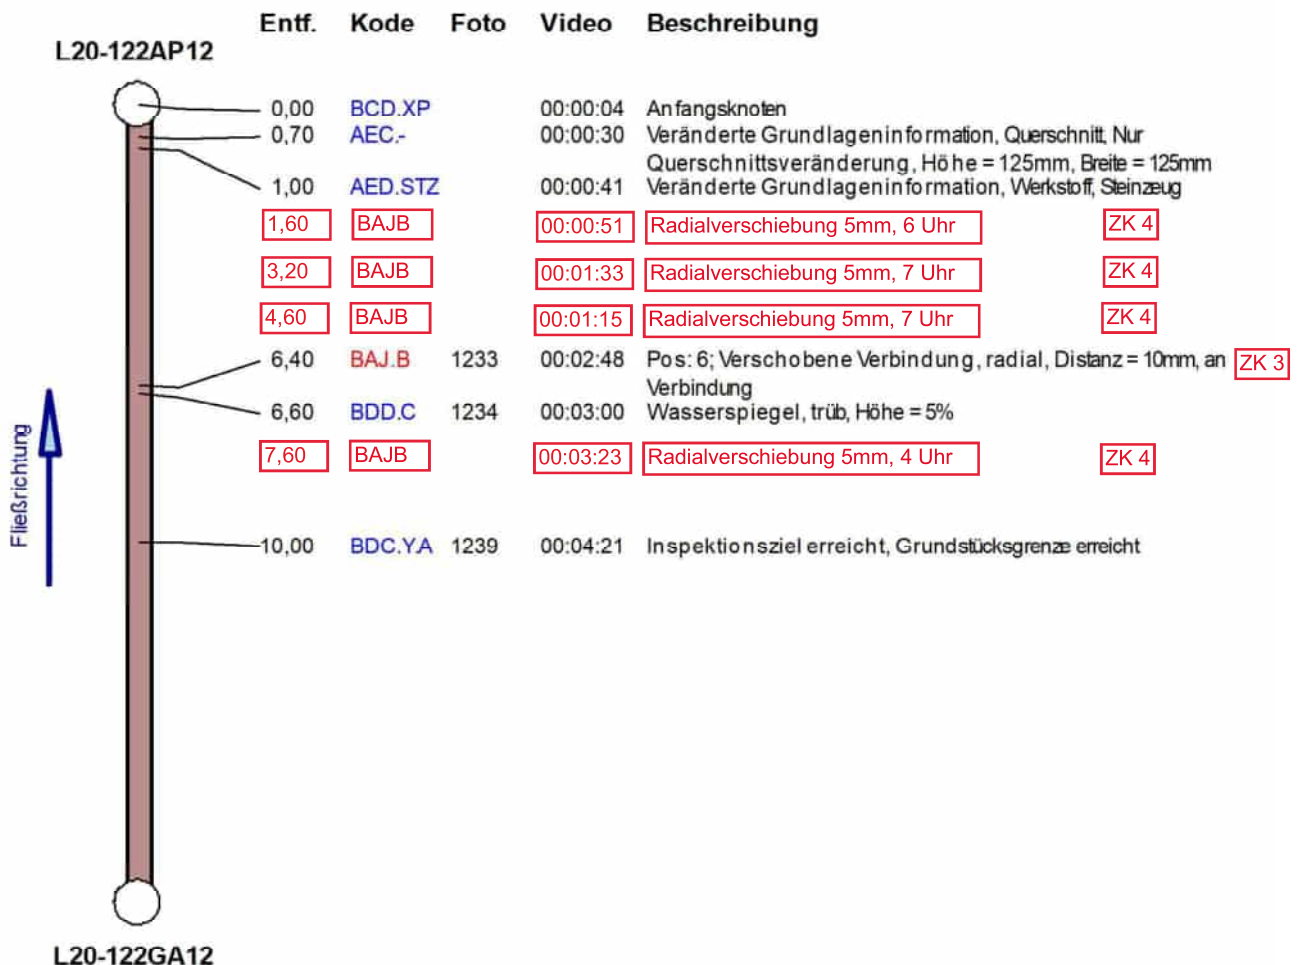
ZK 3, Flutschaden

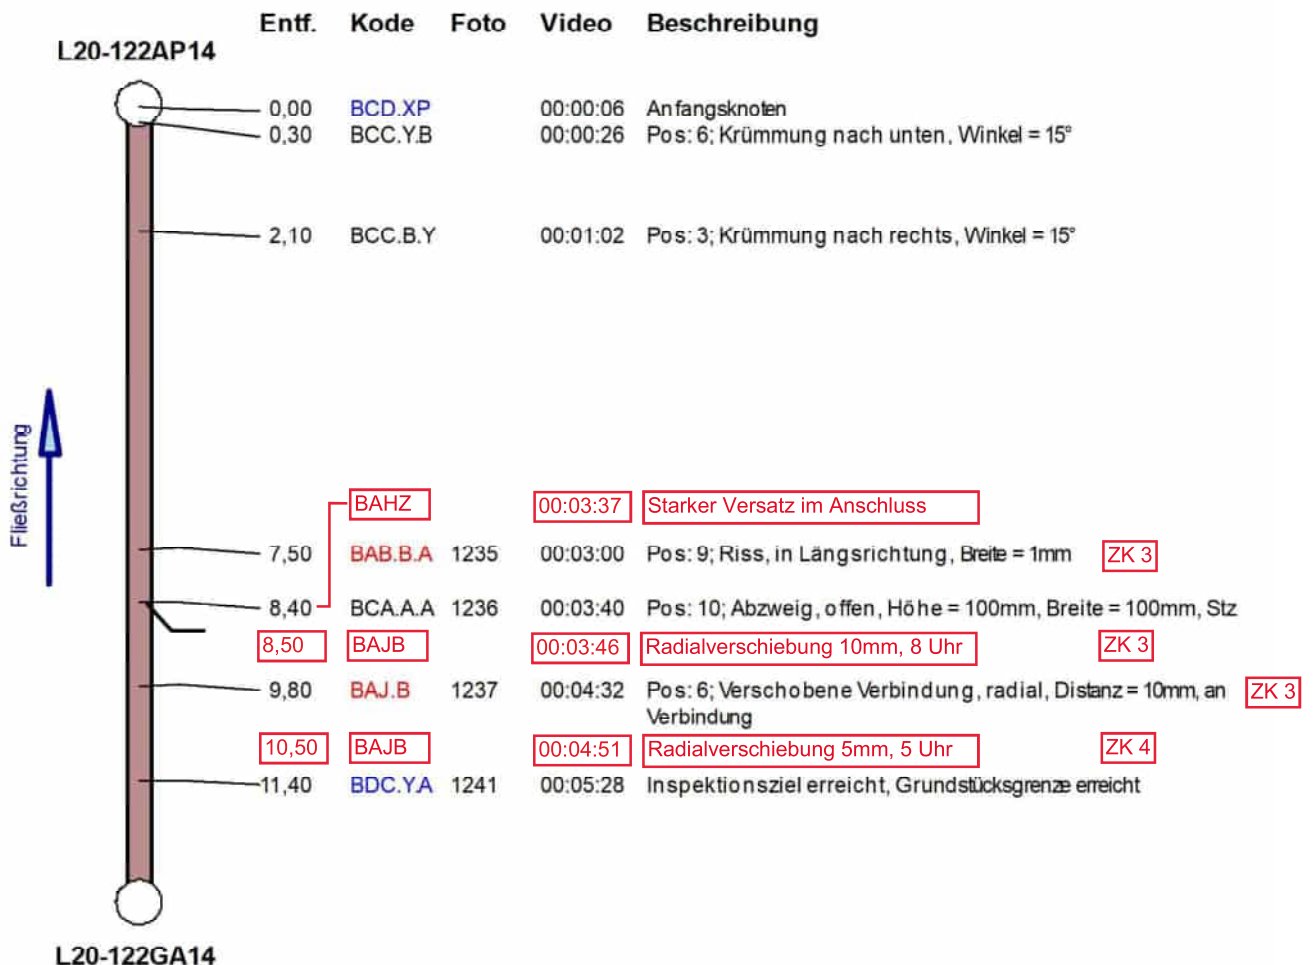
ZK 4, Flutschaden

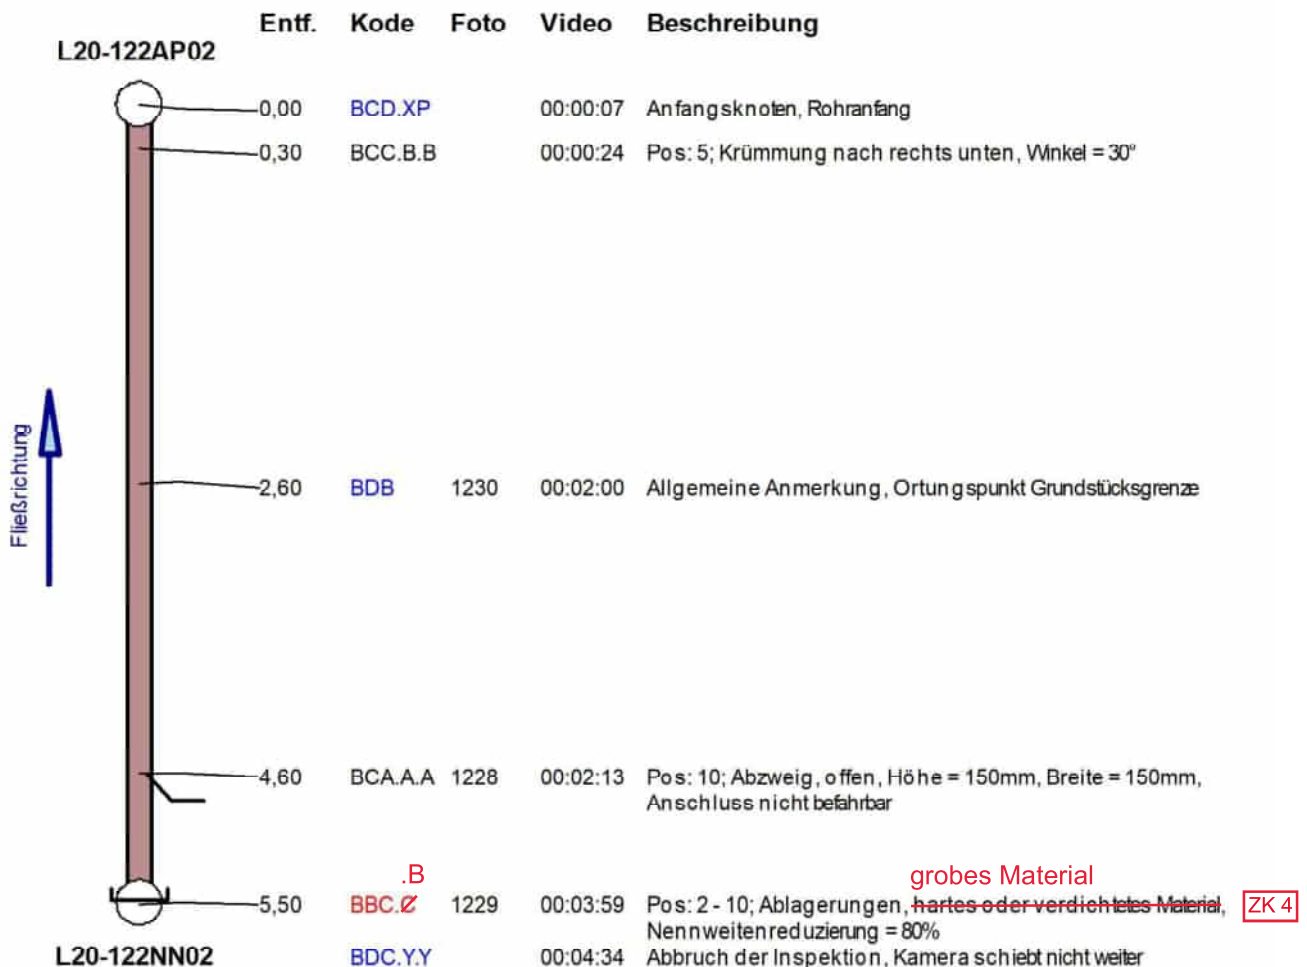
ZK 0, Flutschaden
