Kanalgutachten

**Kanalzustandsbewertung im Quartier 7
der Stadt Bad Neuenahr-Ahrweiler
Maßnahme: Mittelstraße (West)
Maßnahmen-Nr.: 3280**

ERLÄUTERUNGSBERICHT

DÜPLAN • planende & beratende
Ingenieurgesellschaft mbH
53909 Zülpich, im Februar 2024, Rev00

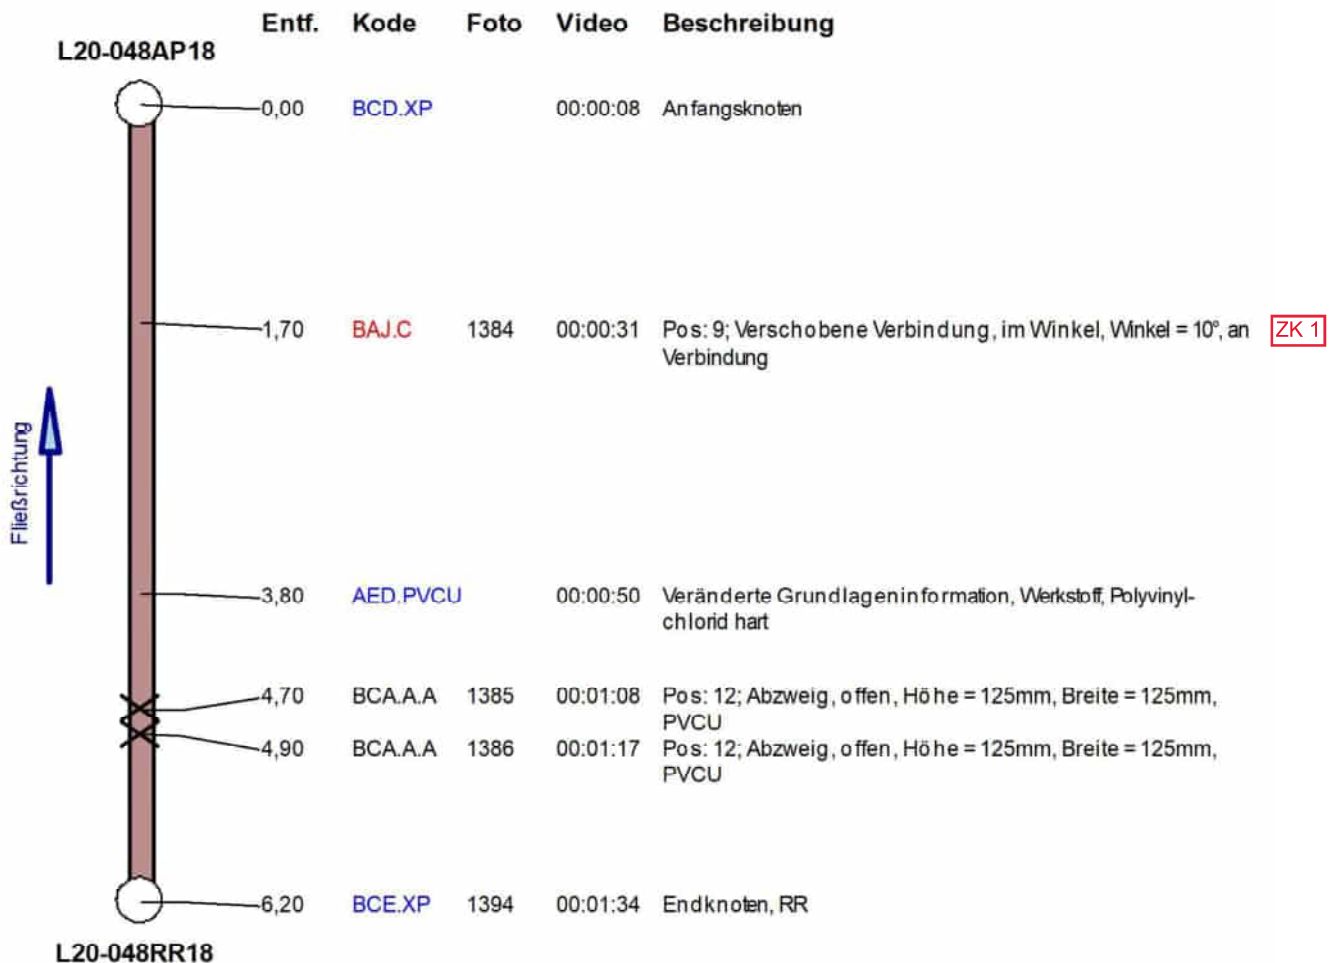
ZK 3, NICHT-Flutschaden

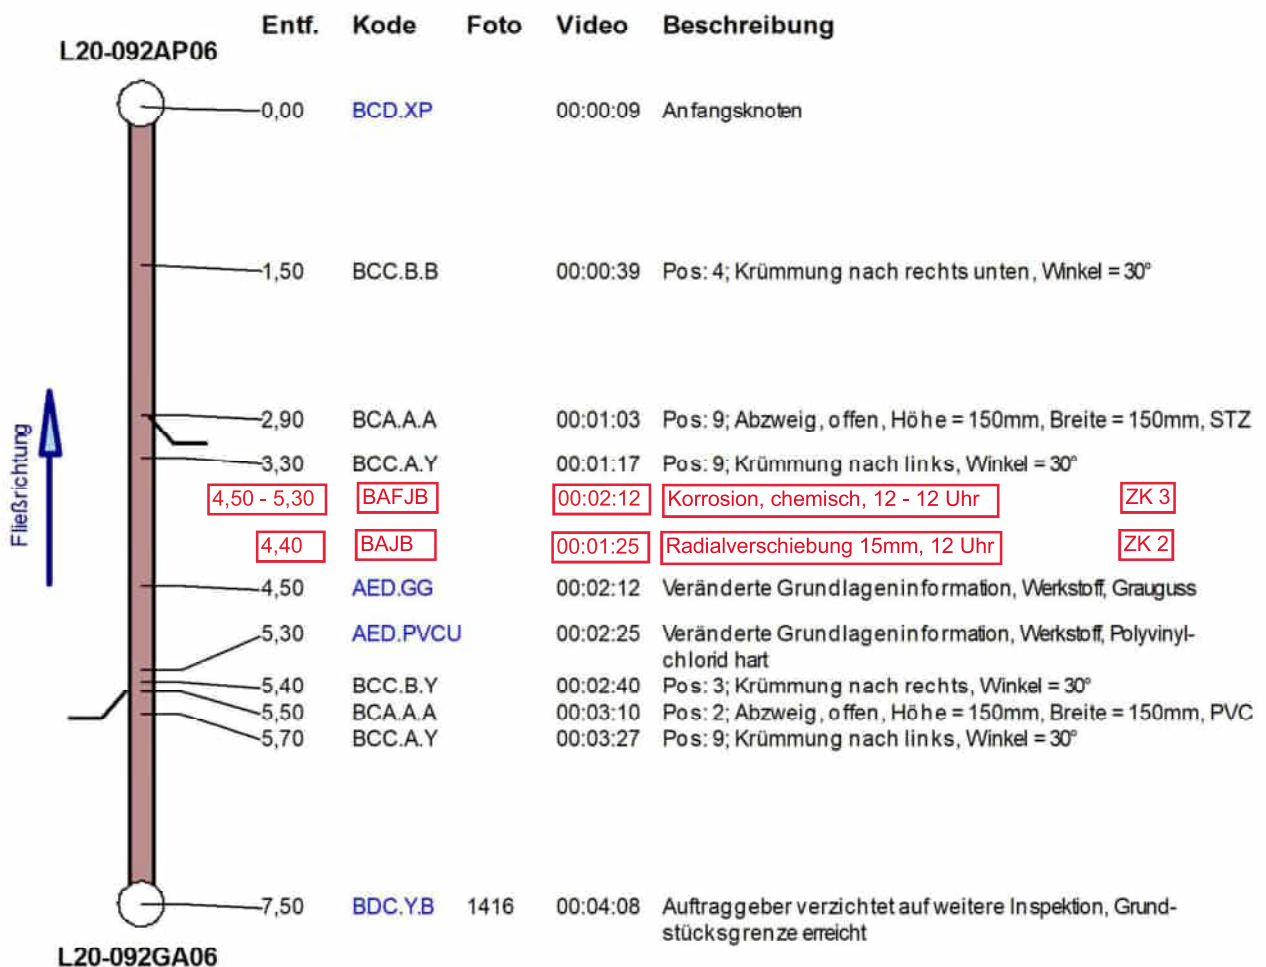
ZK 2, NICHT-Flutschaden

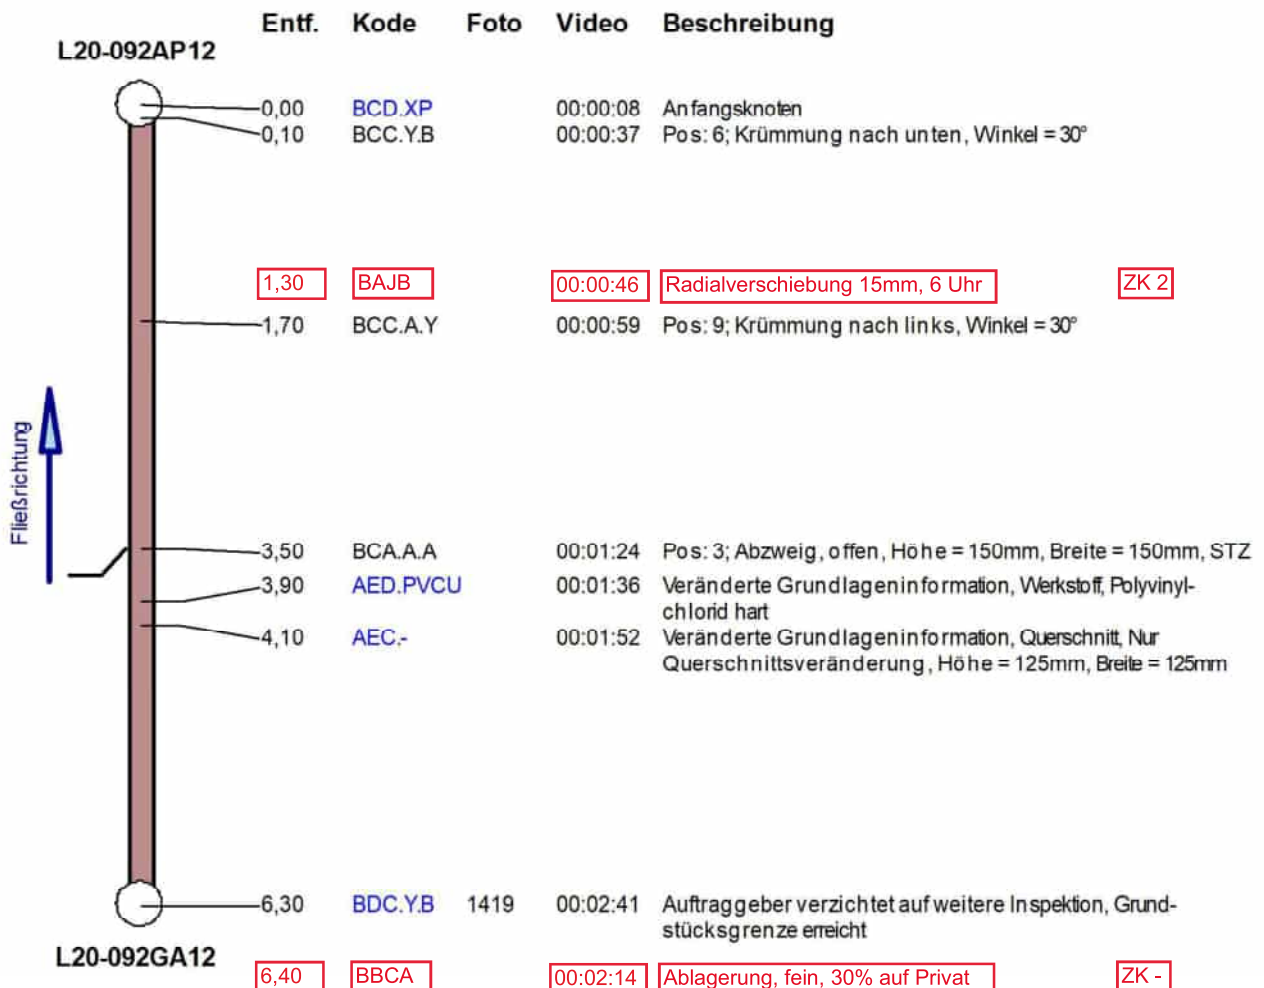
ZK 2, NICHT-Flutschaden

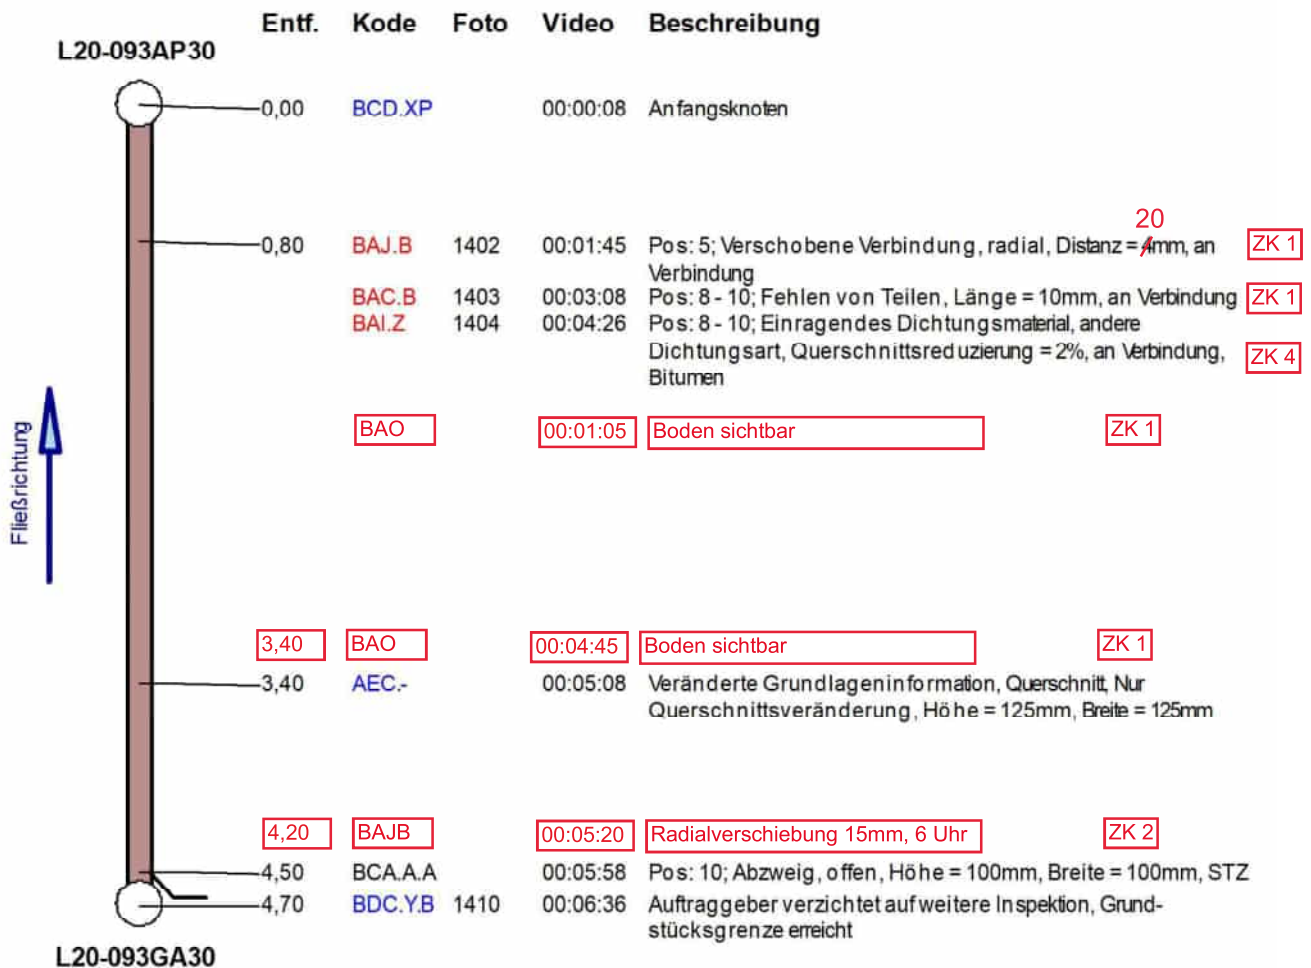
ZK 1, NICHT-Flutschaden

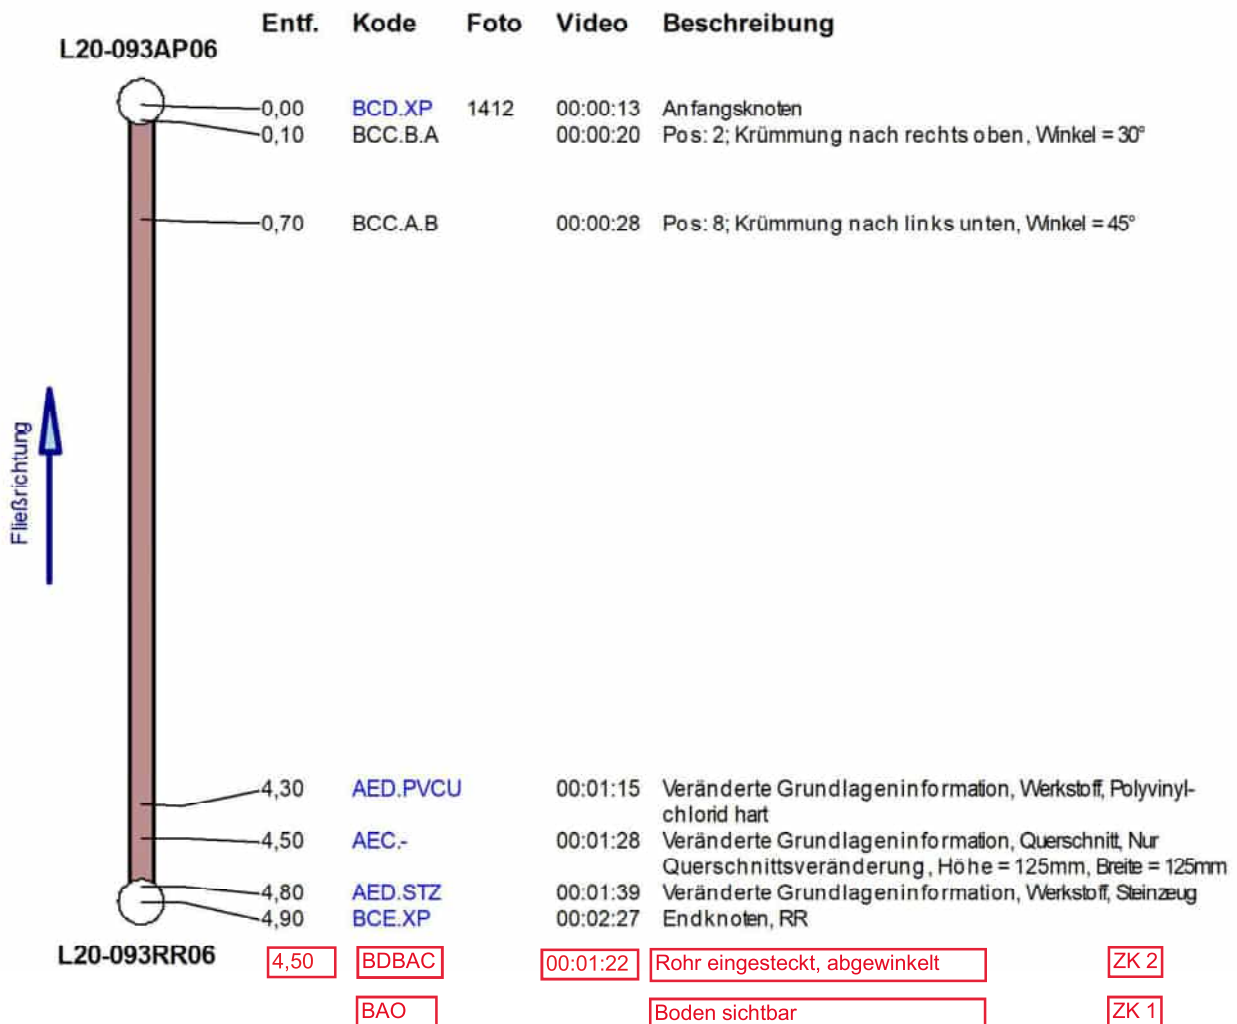
ZK 3, NICHT-Flutschaden

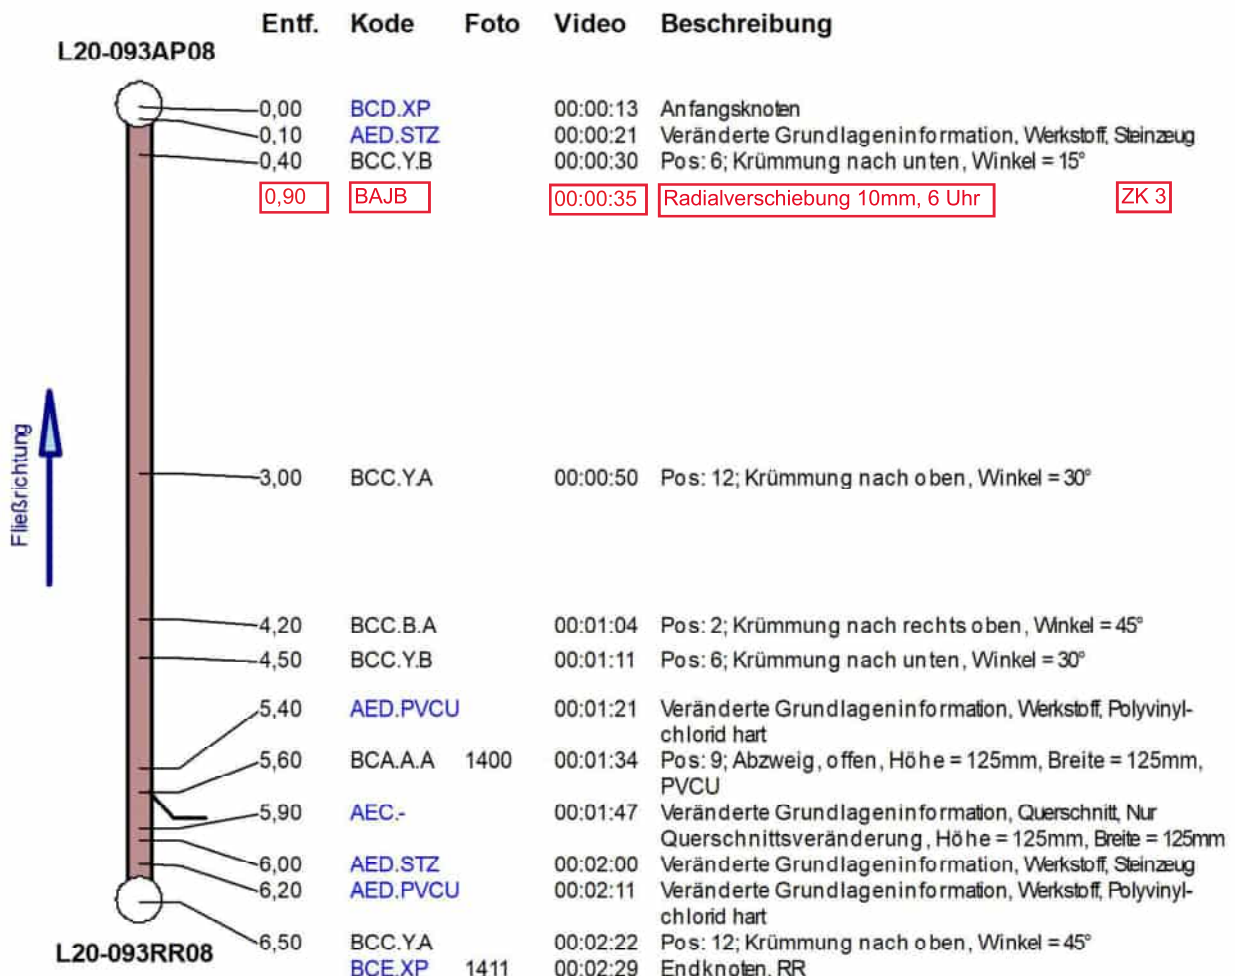
ZK 3, Flutschaden

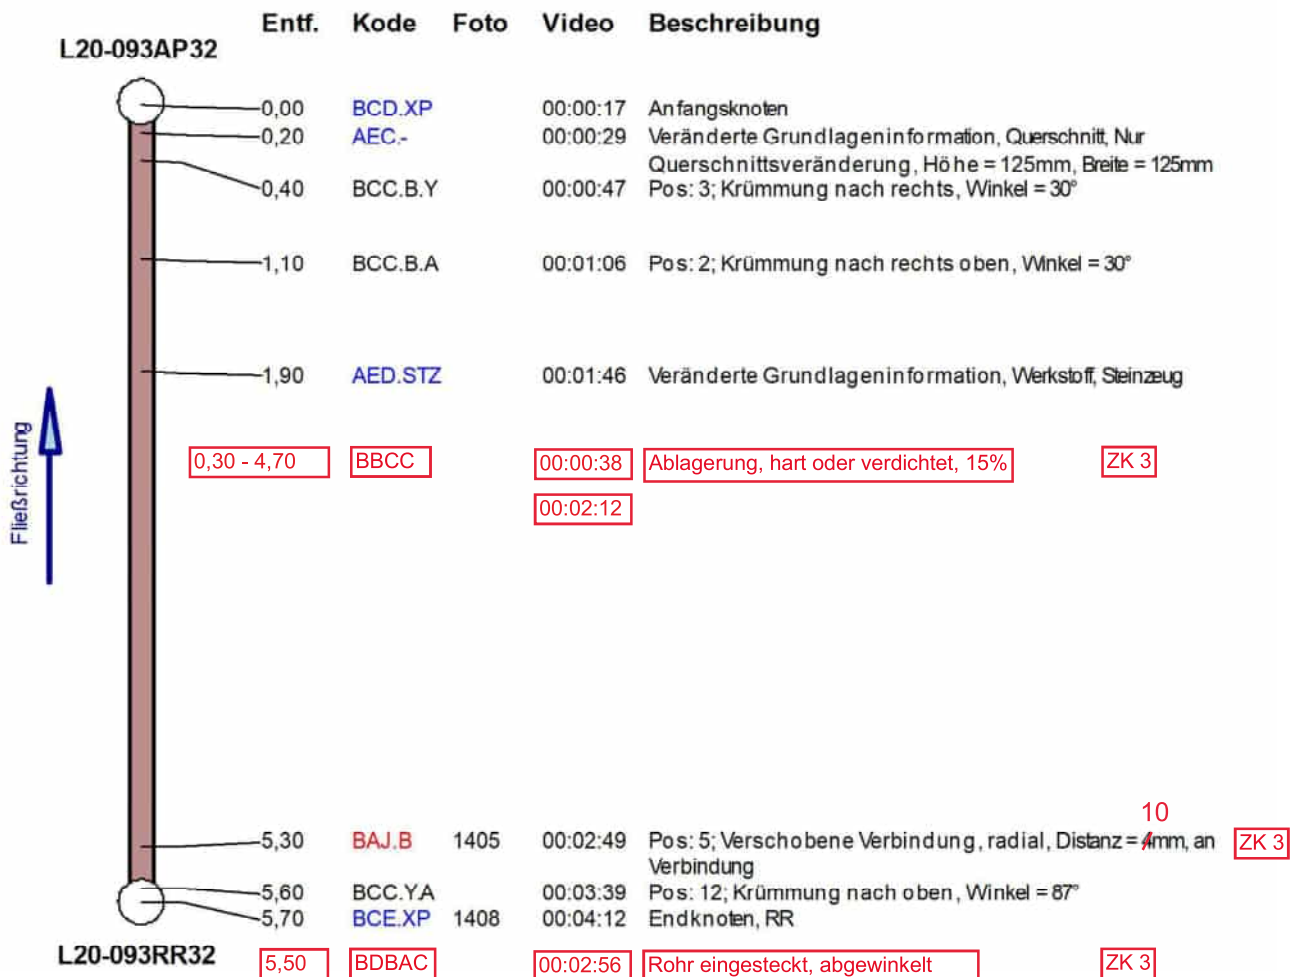
ZK 1, NICHT-Flutschaden

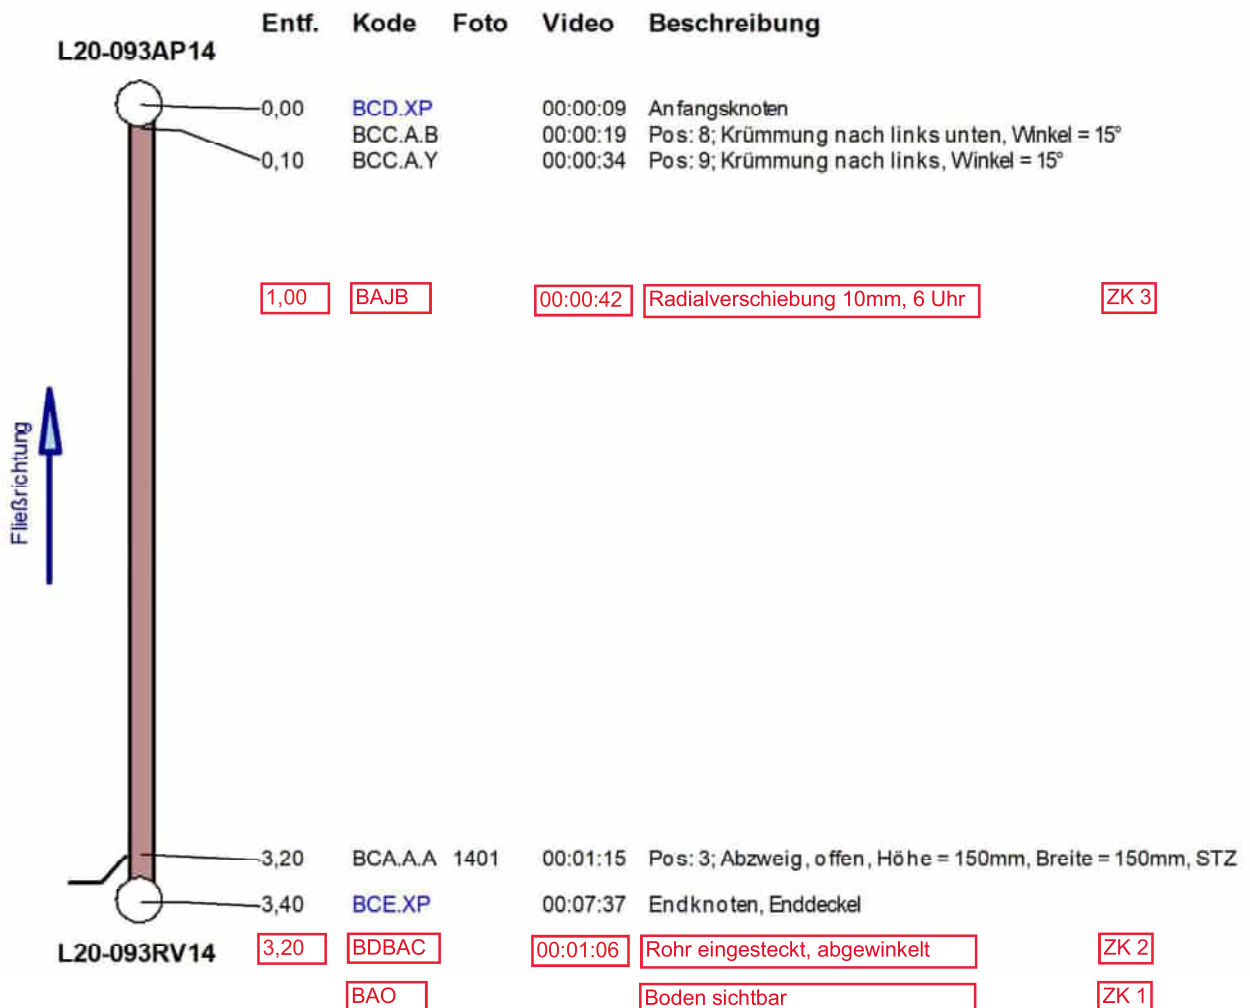
ZK 4, Flutschaden

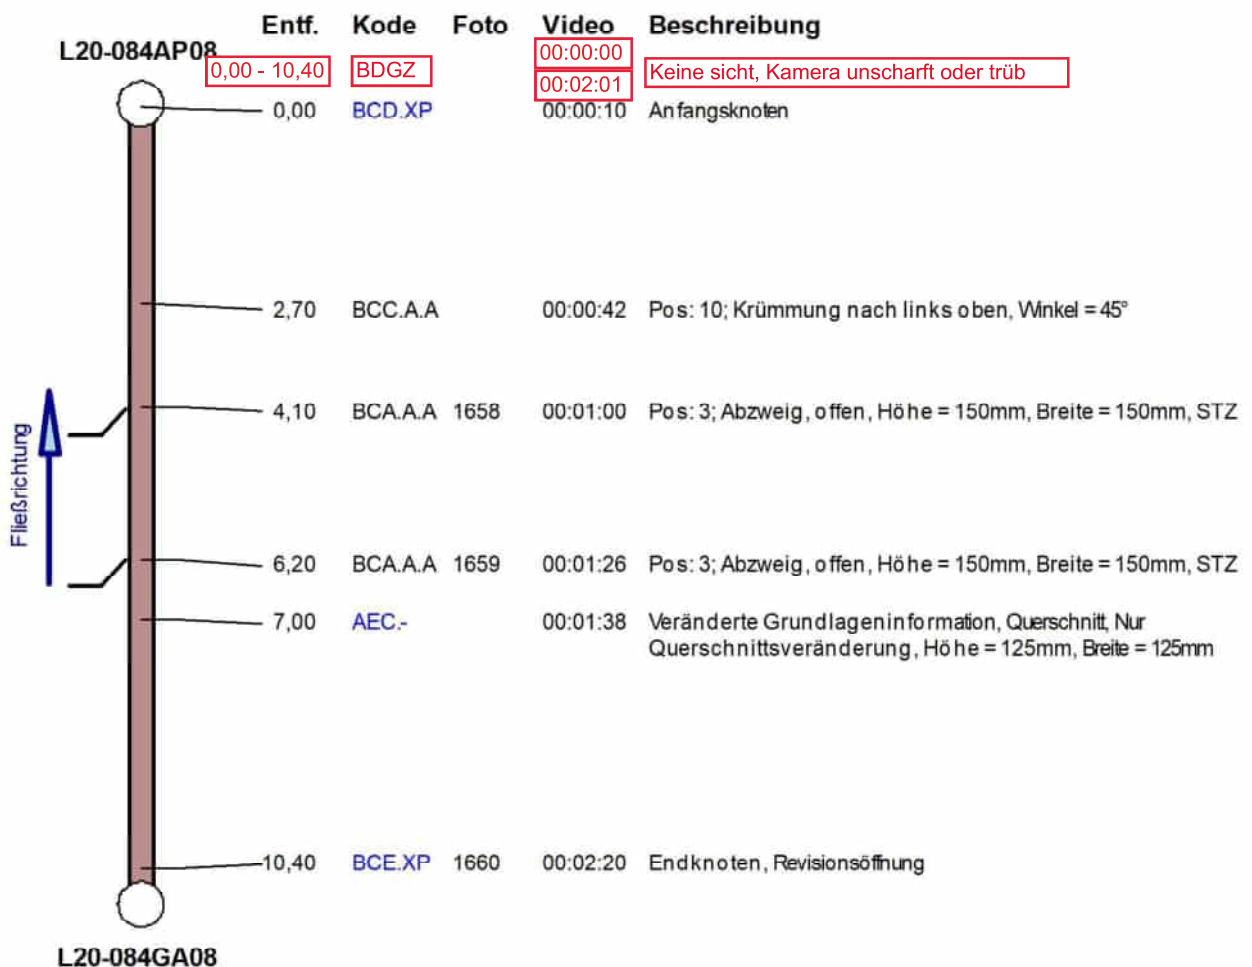
ZK 4, Flutschaden

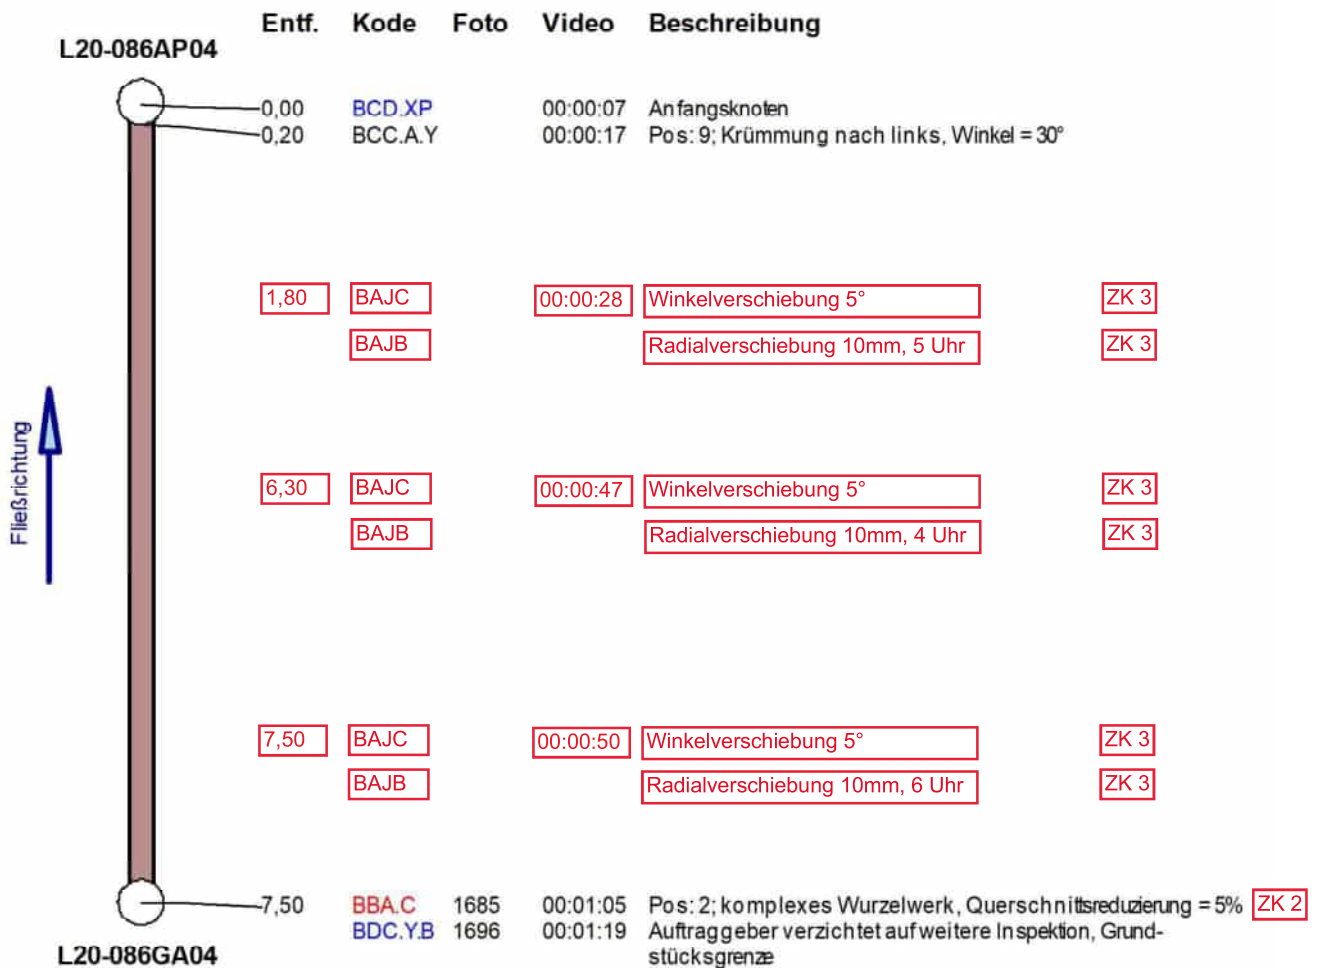
ZK 3, NICHT-Flutschaden

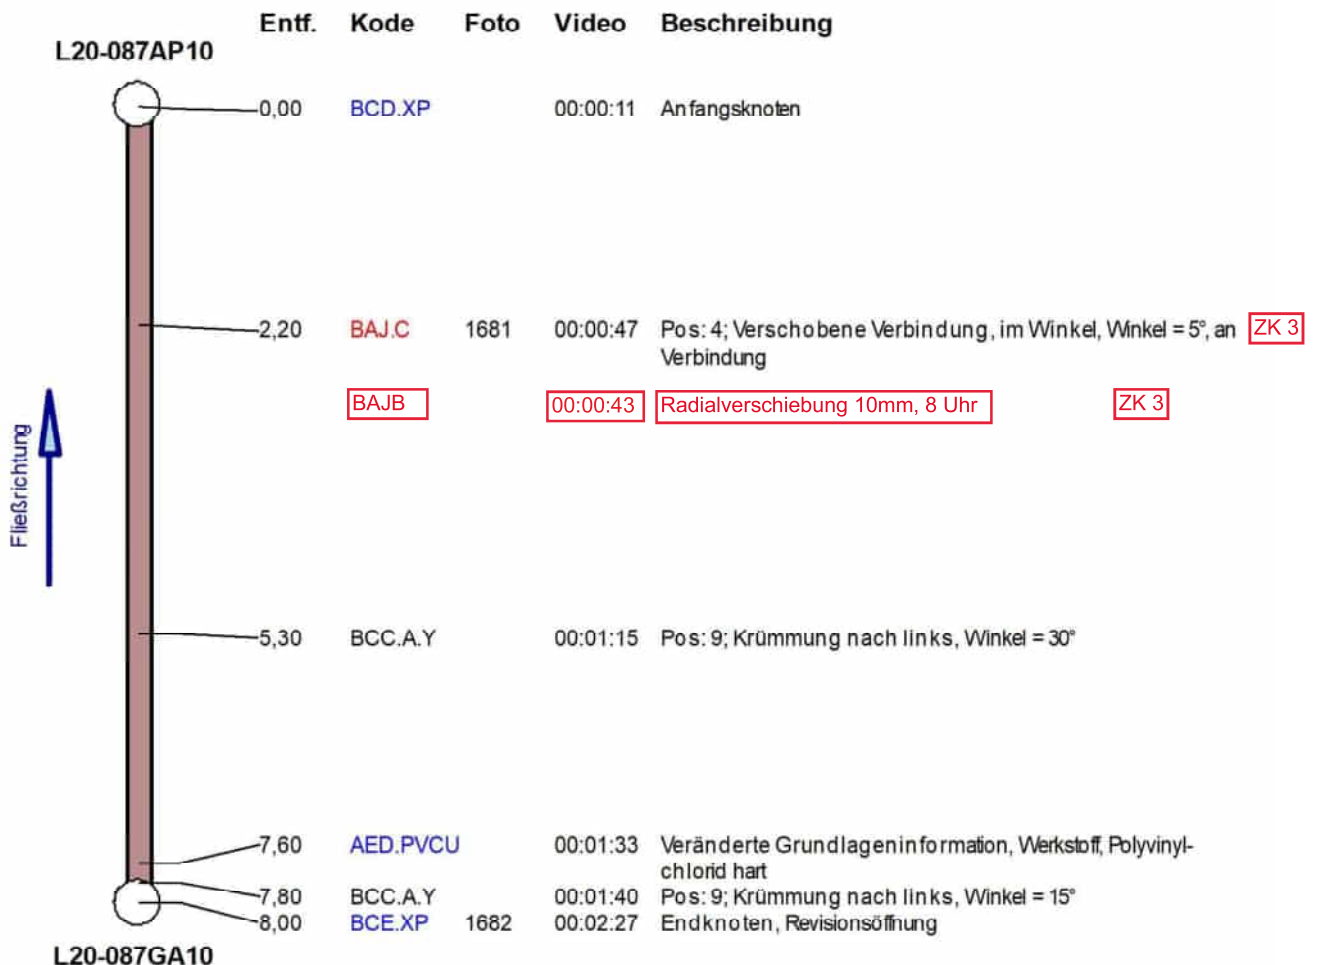
ZK 1, Flutschaden

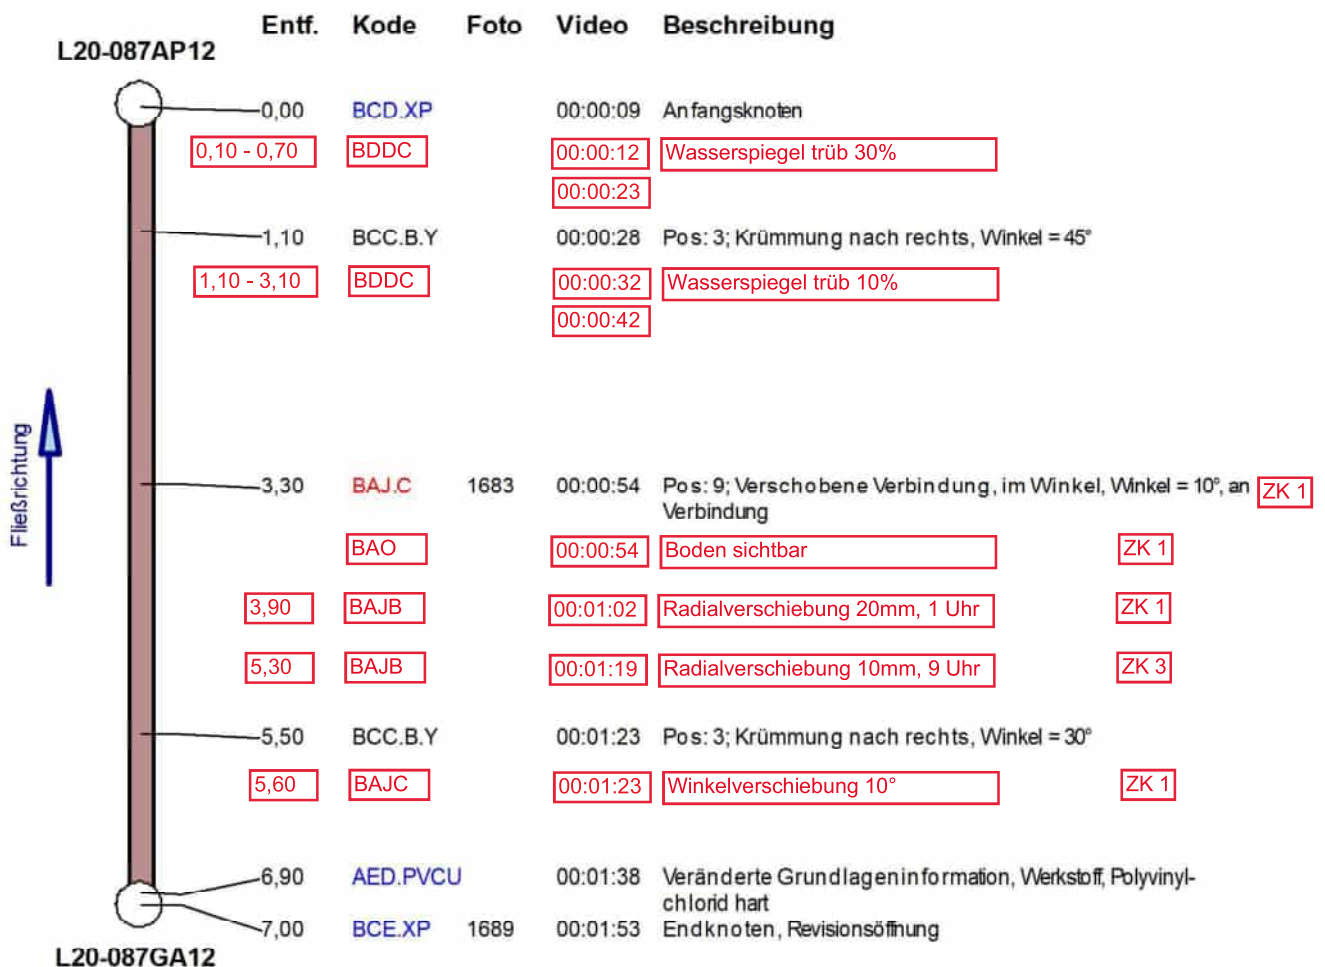
ZK 1, Flutschaden

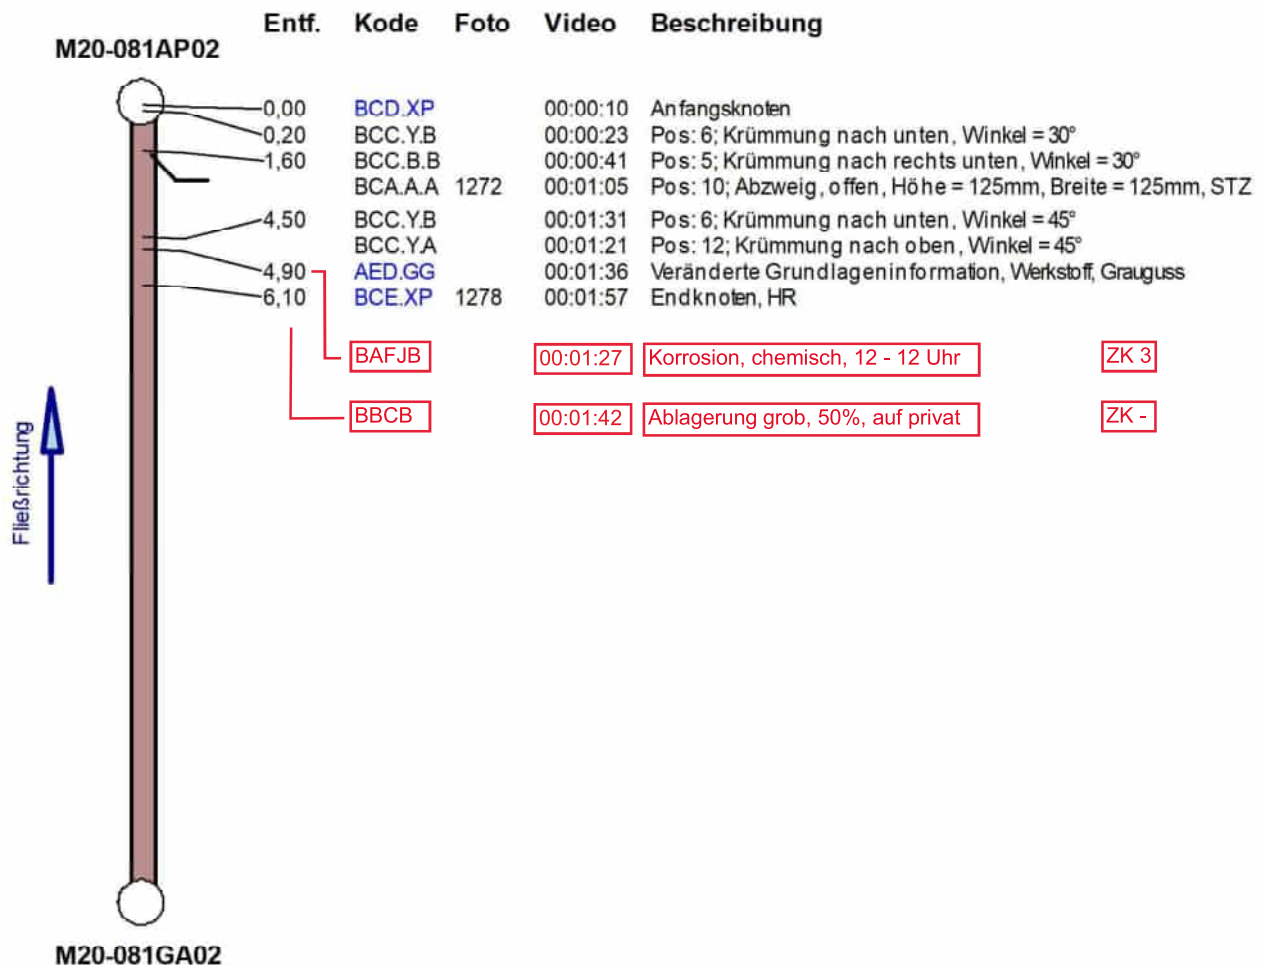
ZK 3, Flutschaden

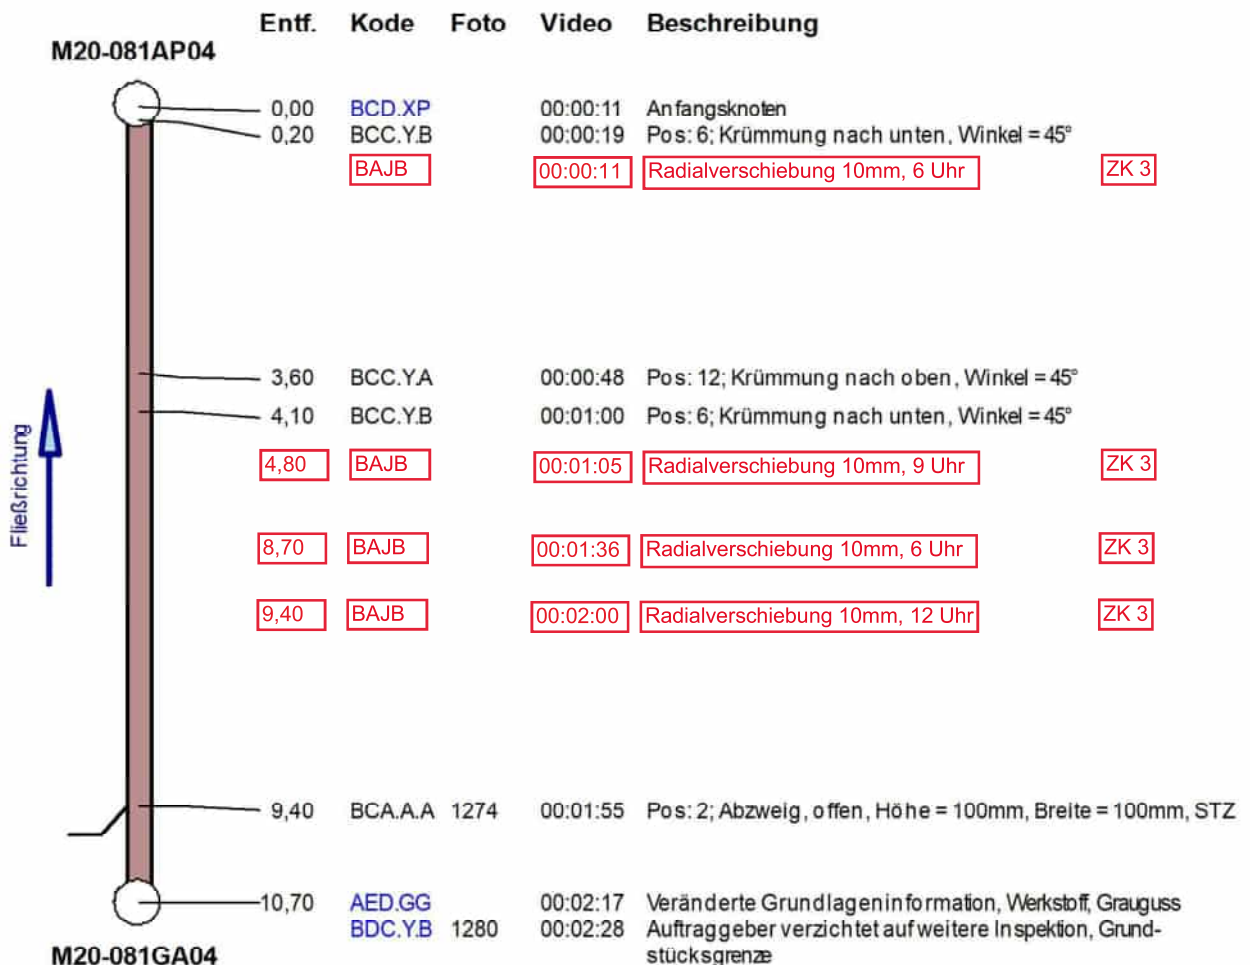
ZK 3, NICHT-Flutschaden

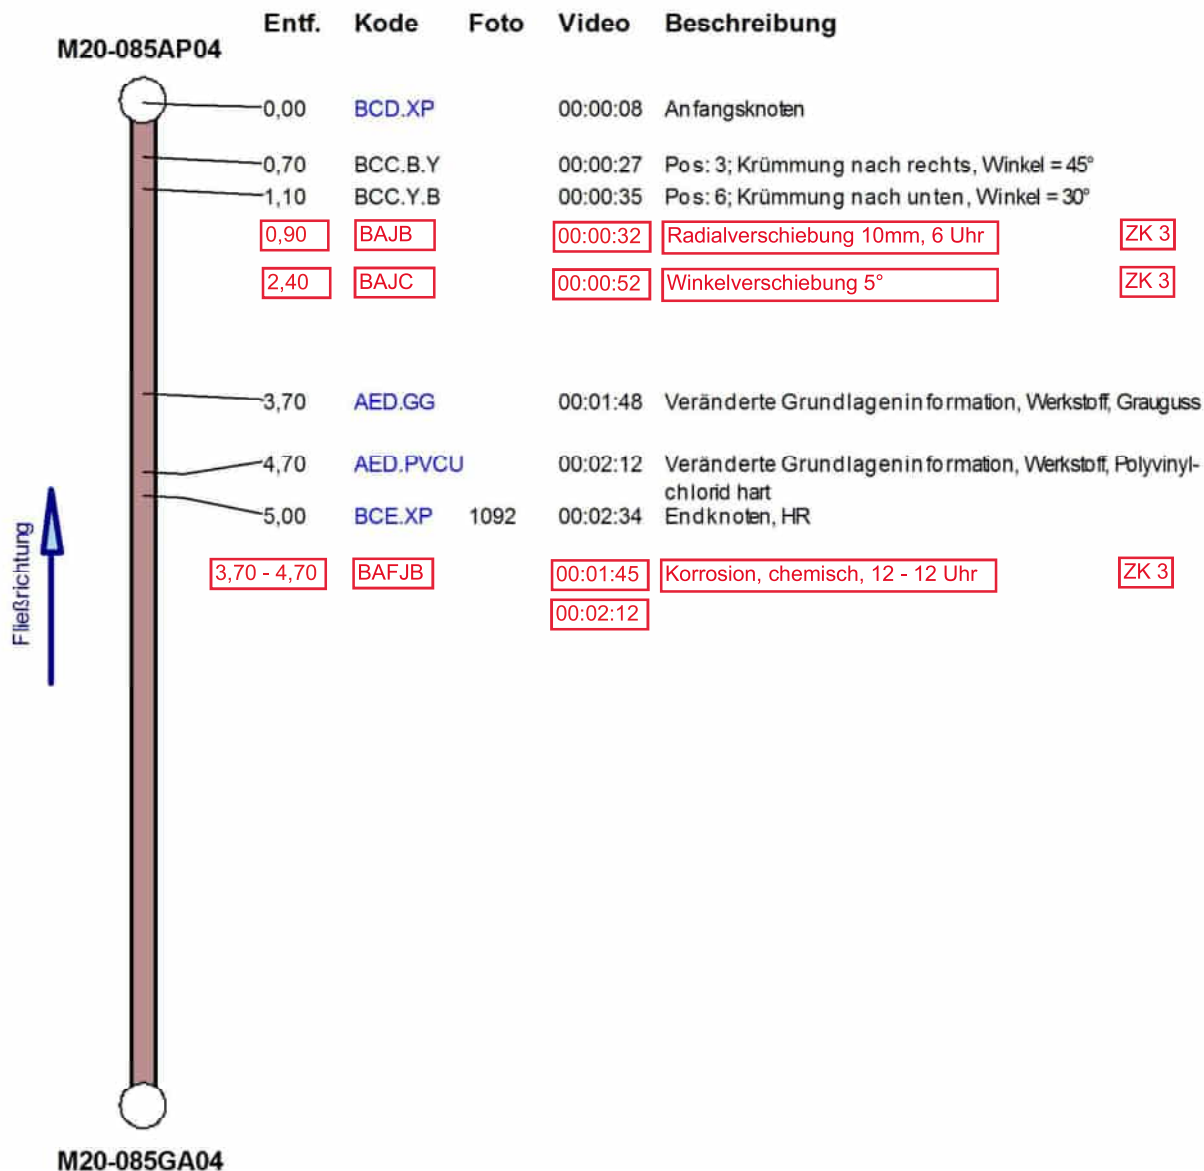
ZK 3, NICHT-Flutschaden

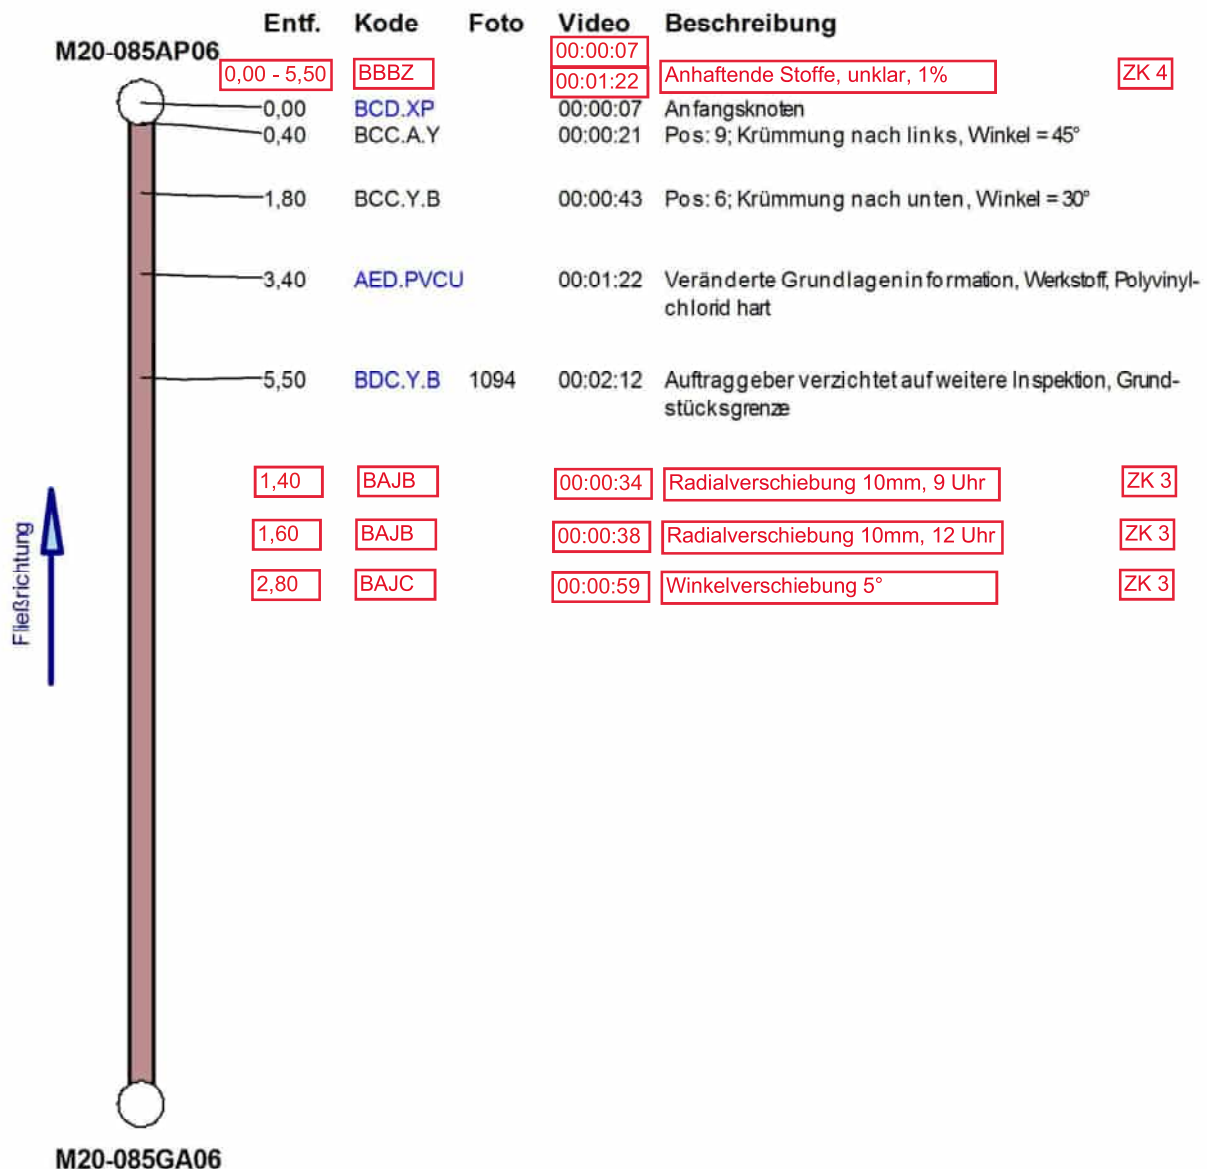
ZK 3, NICHT-Flutschaden

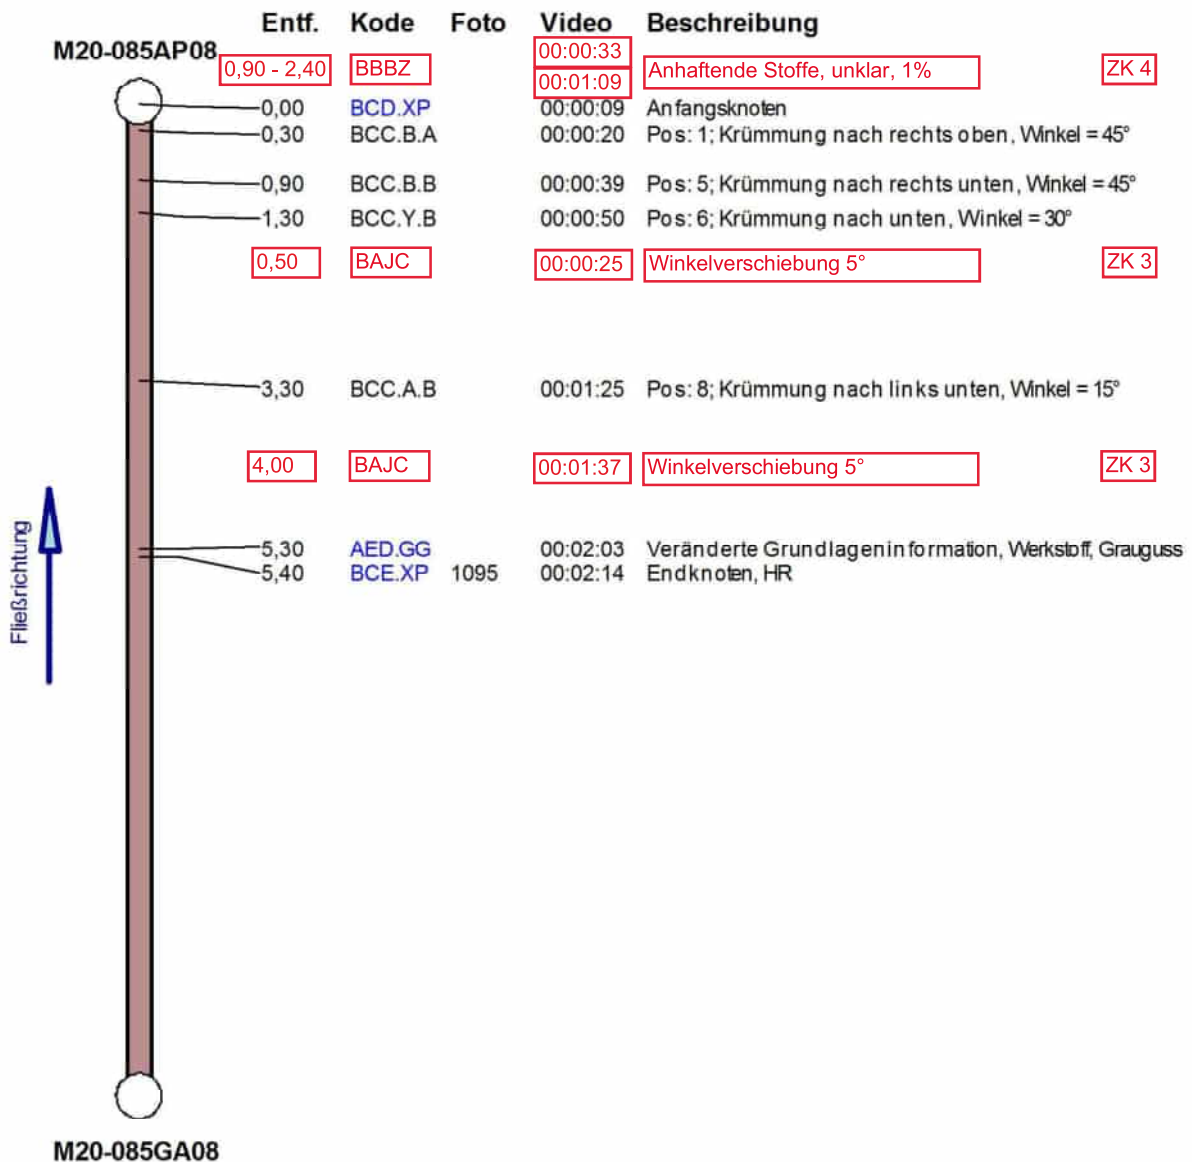
ZK 3, NICHT-Flutschaden

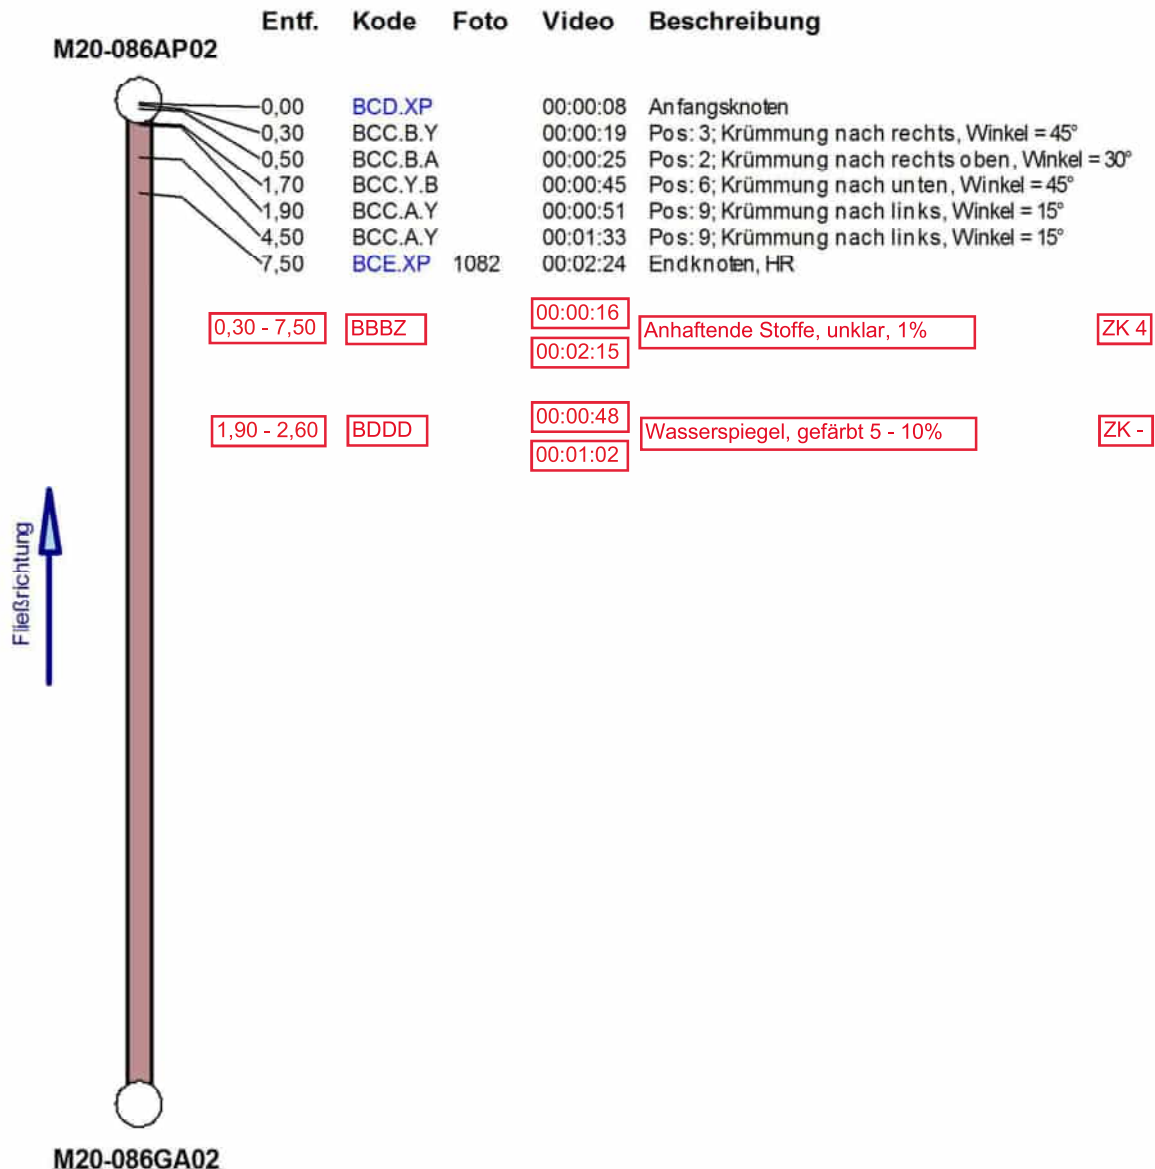
ZK 3, NICHT-Flutschaden
