Kanalgutachten

**Kanalzustandsbewertung im Quartier 7
der Stadt Bad Neuenahr-Ahrweiler
Maßnahme: Mittelstraße (West)
Maßnahmen-Nr.: 3280**

ERLÄUTERUNGSBERICHT

DÜPLAN • planende & beratende
Ingenieurgesellschaft mbH
53909 Zülpich, im Februar 2024, Rev00

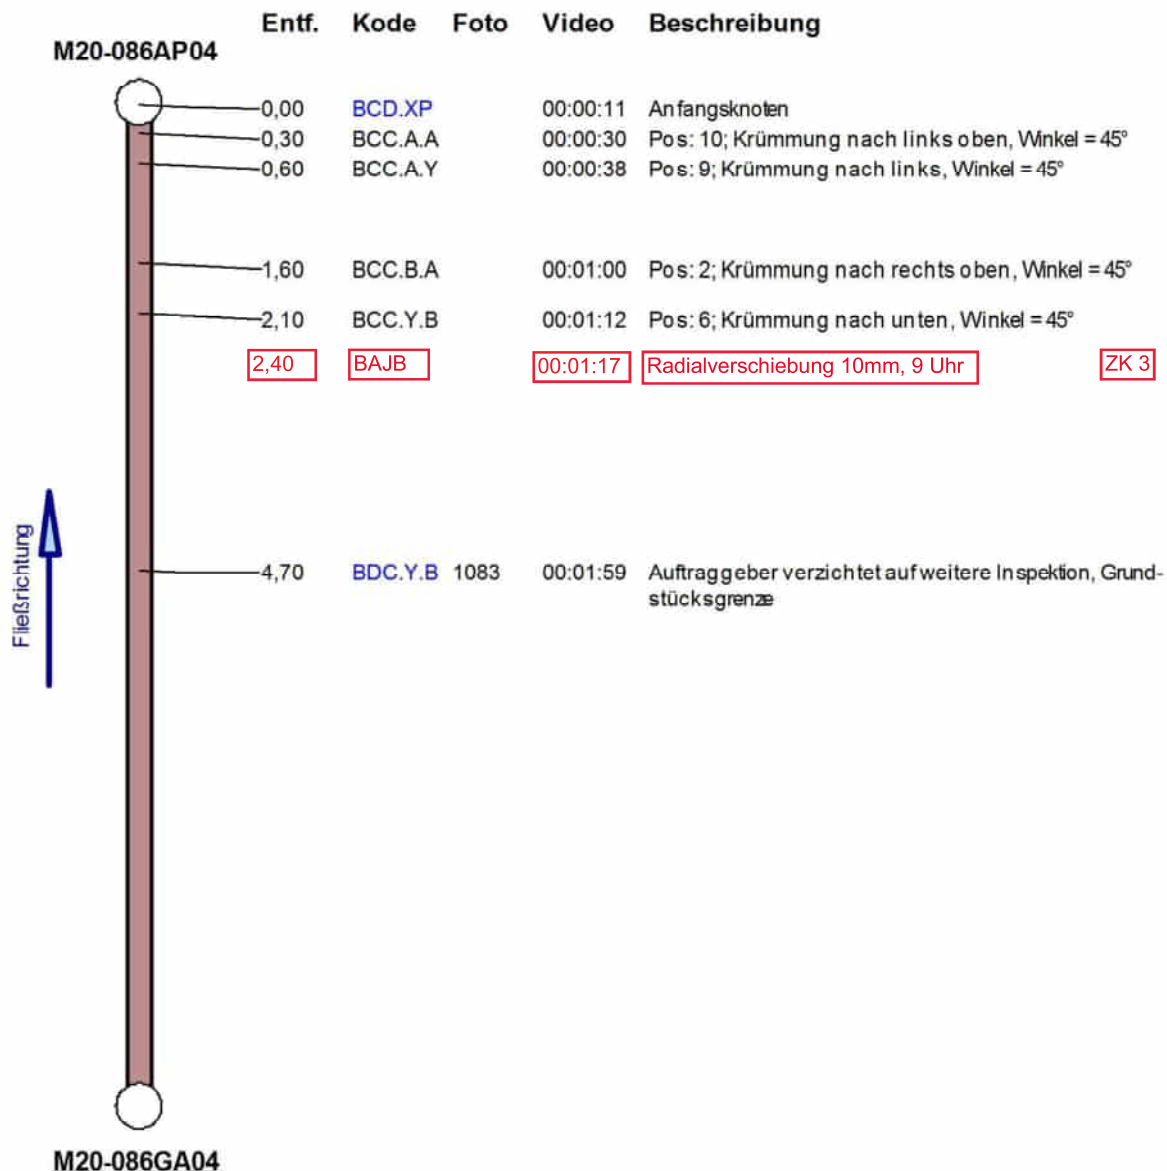
ZK 3, NICHT-Flutschaden

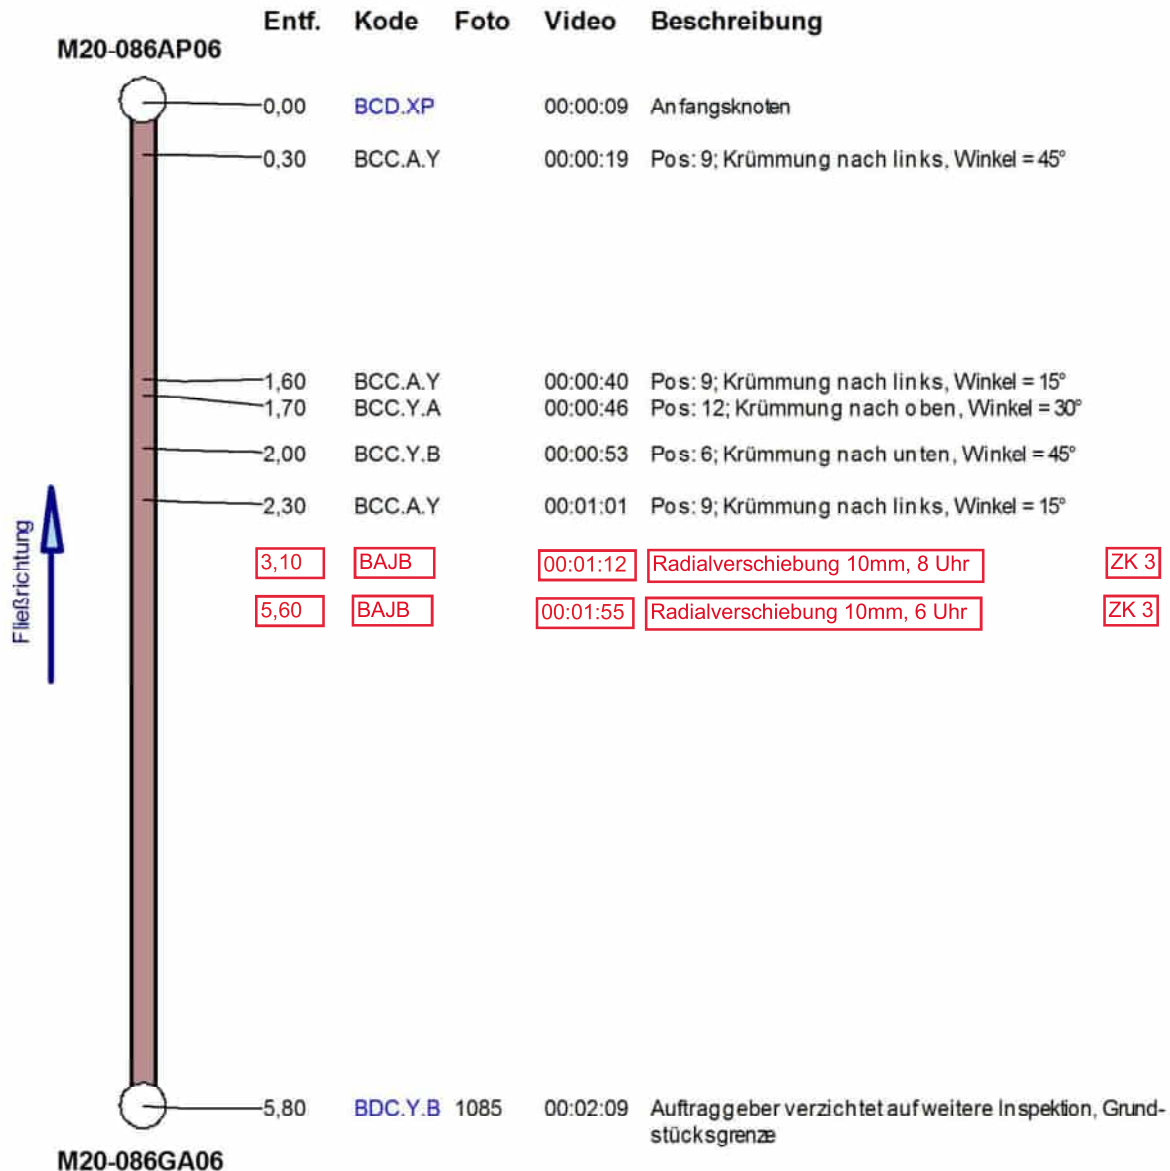
ZK 2, NICHT-Flutschaden

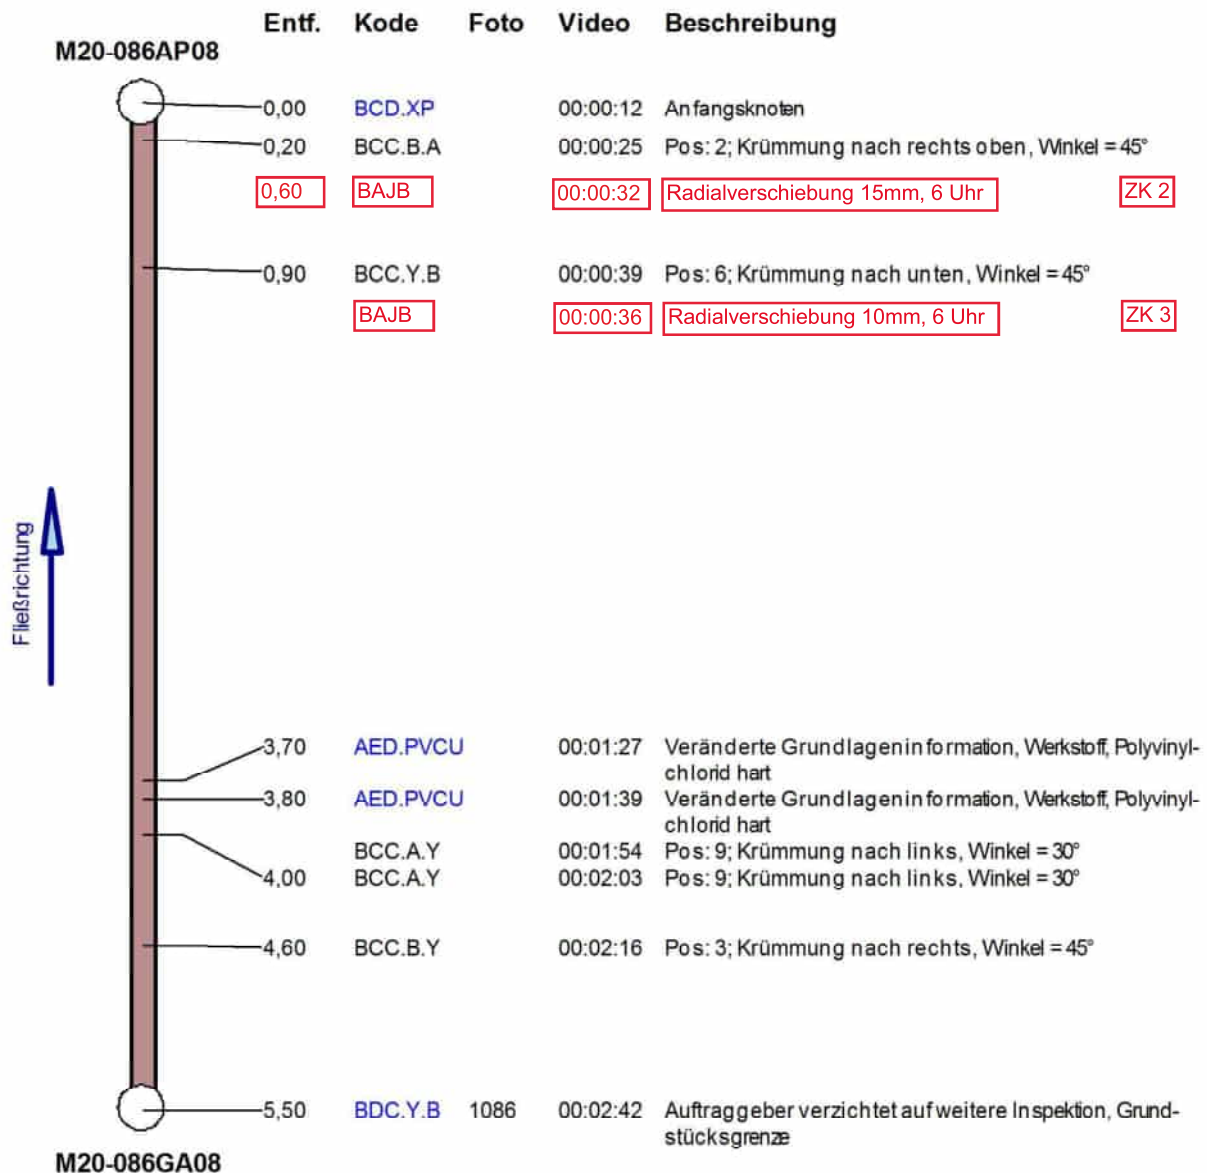
ZK 2, NICHT-Flutschaden

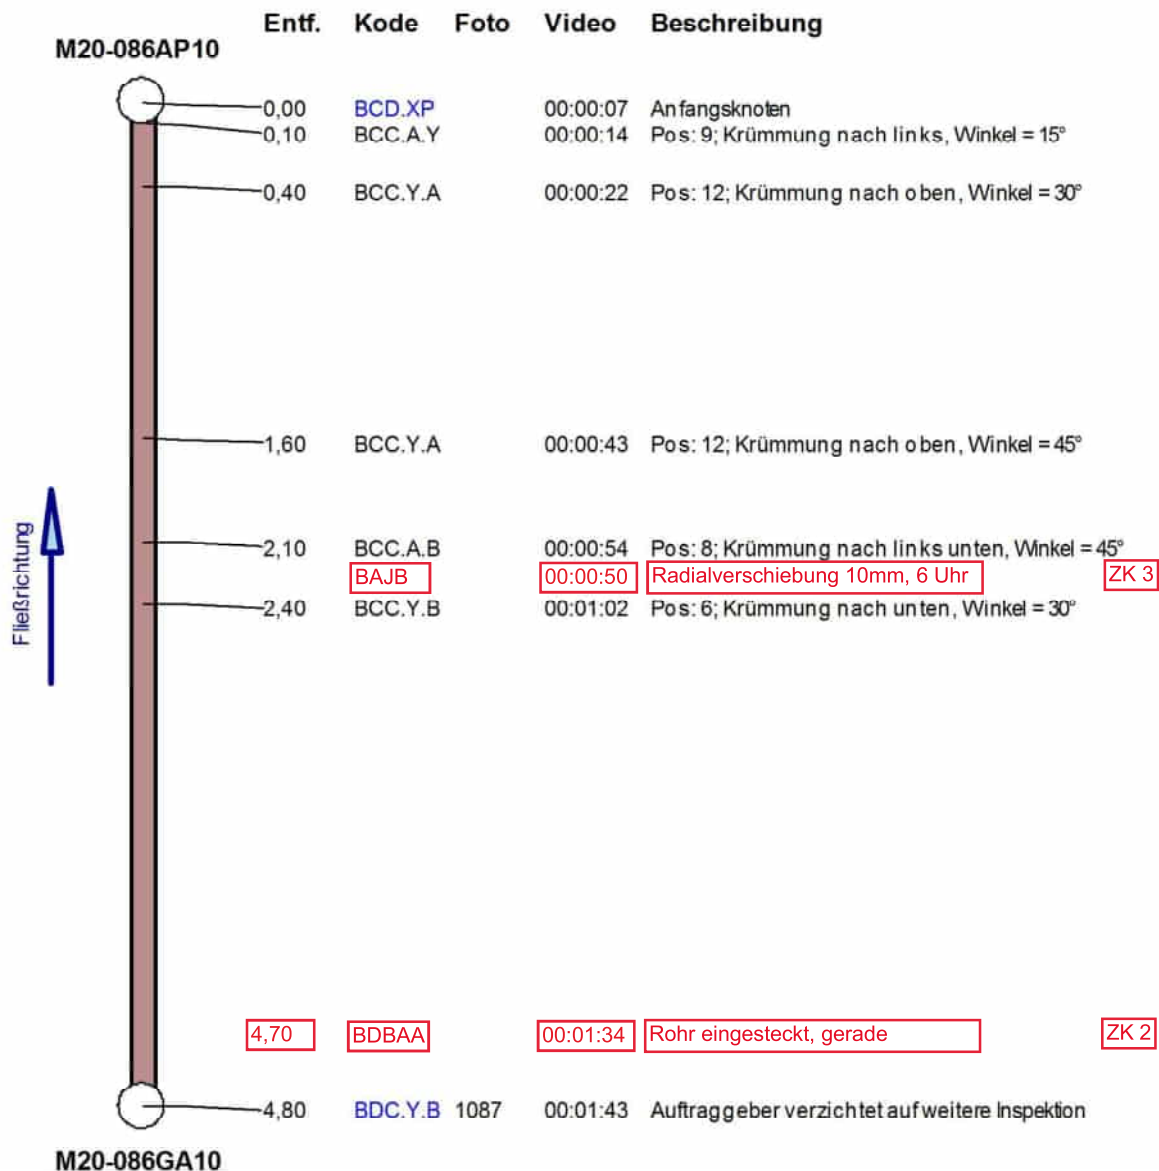
ZK 1, Flutschaden

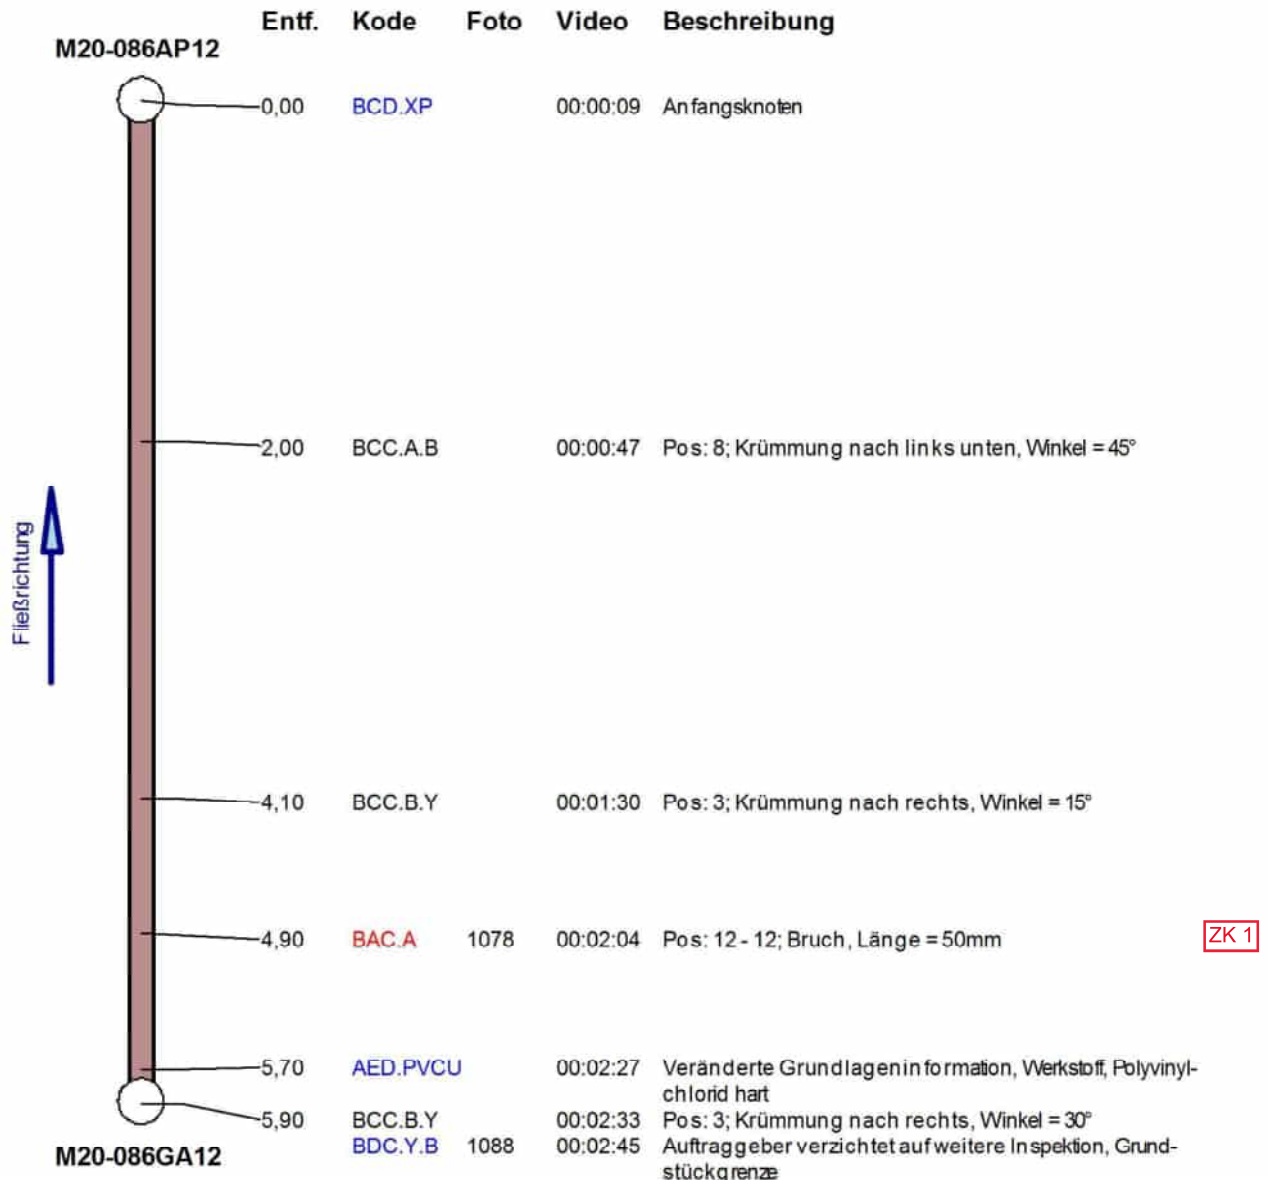
ZK 2, Flutschaden

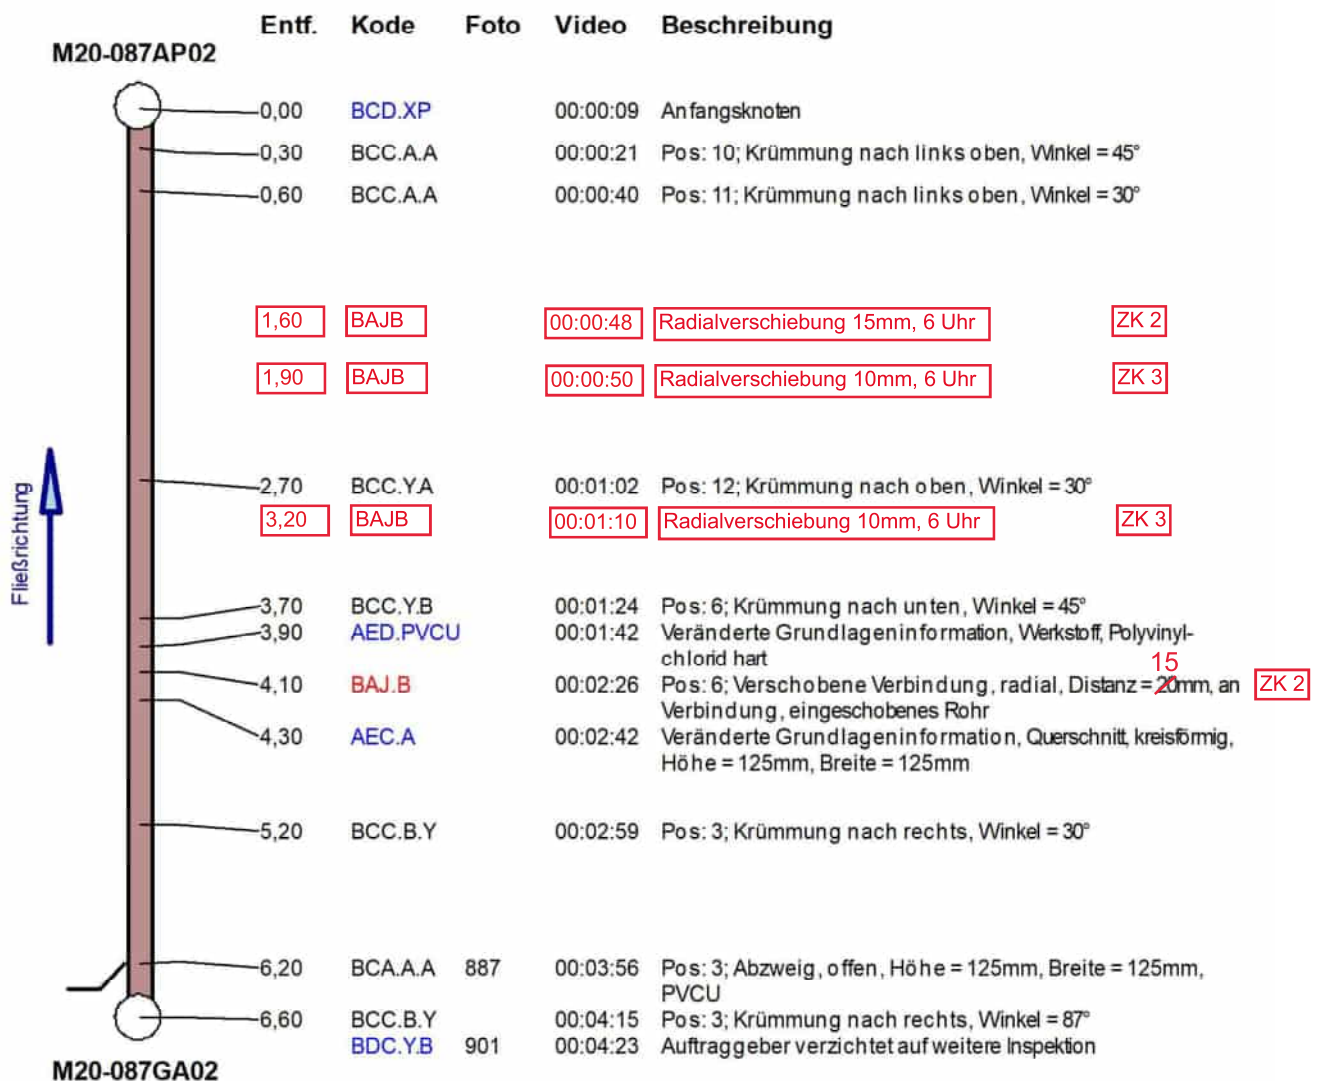
ZK 3, Flutschaden

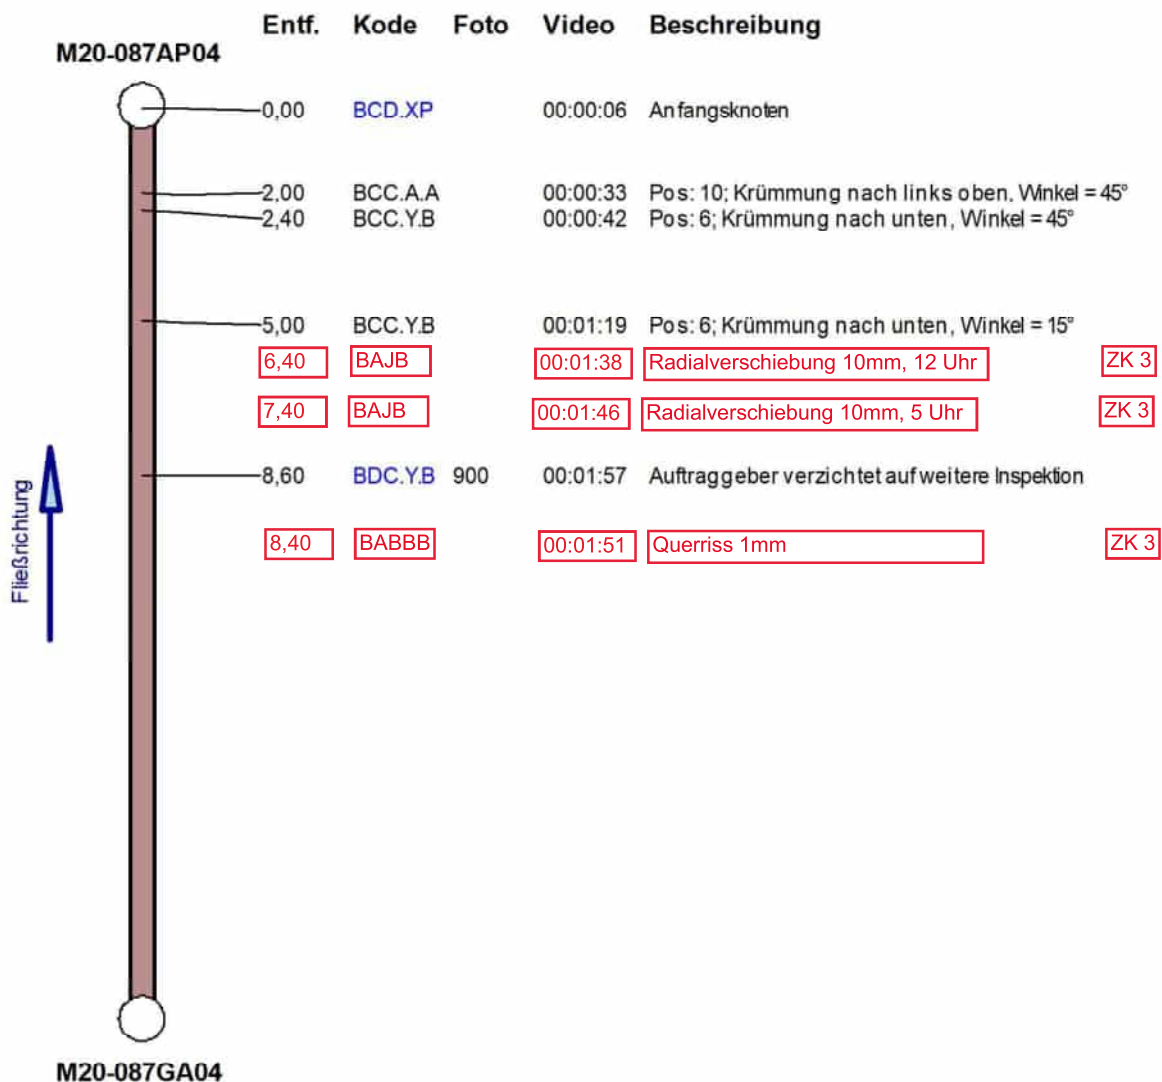
ZK 1, Flutschaden

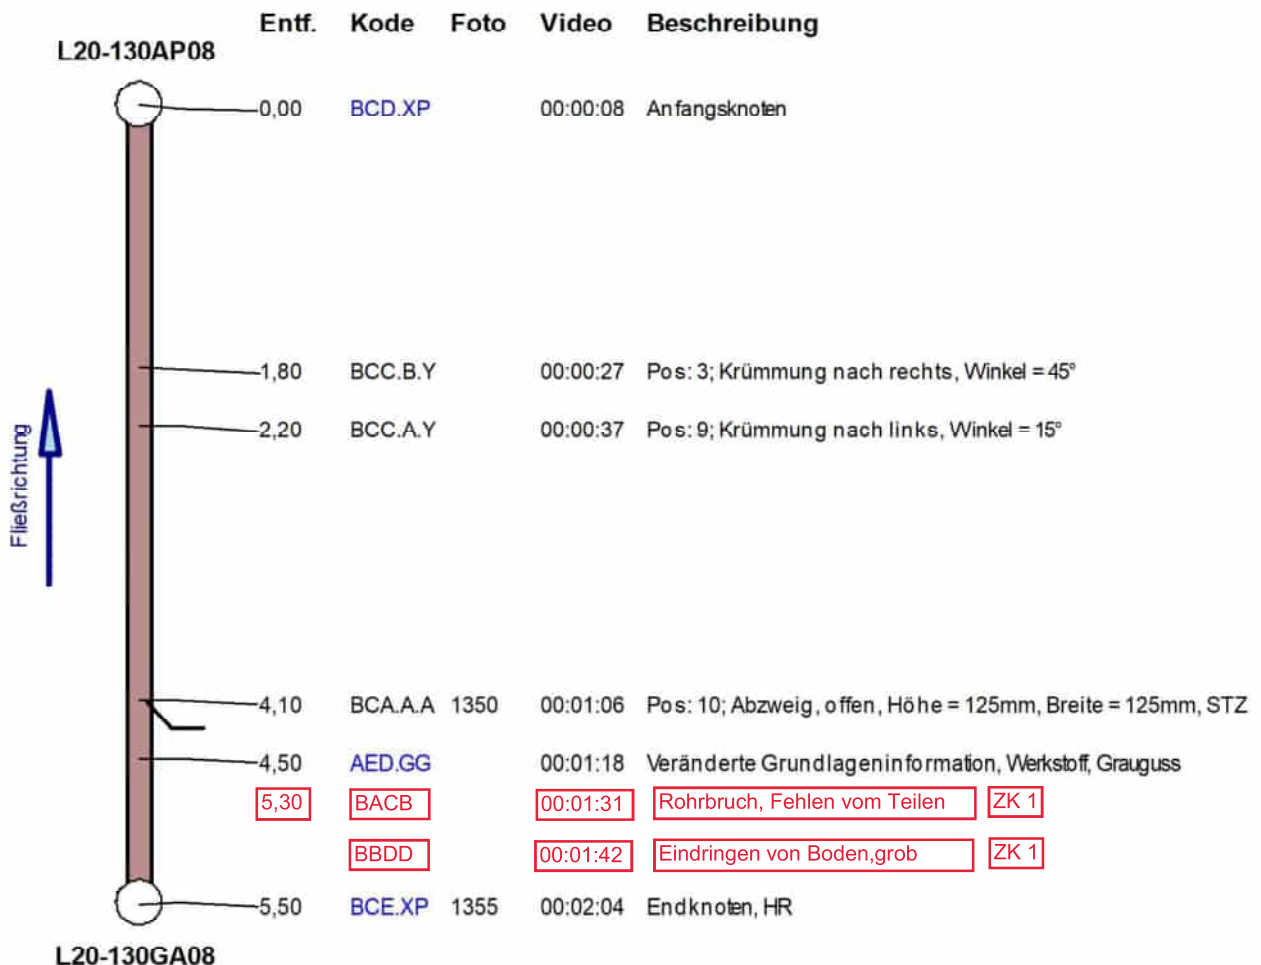
ZK 3, Flutschaden

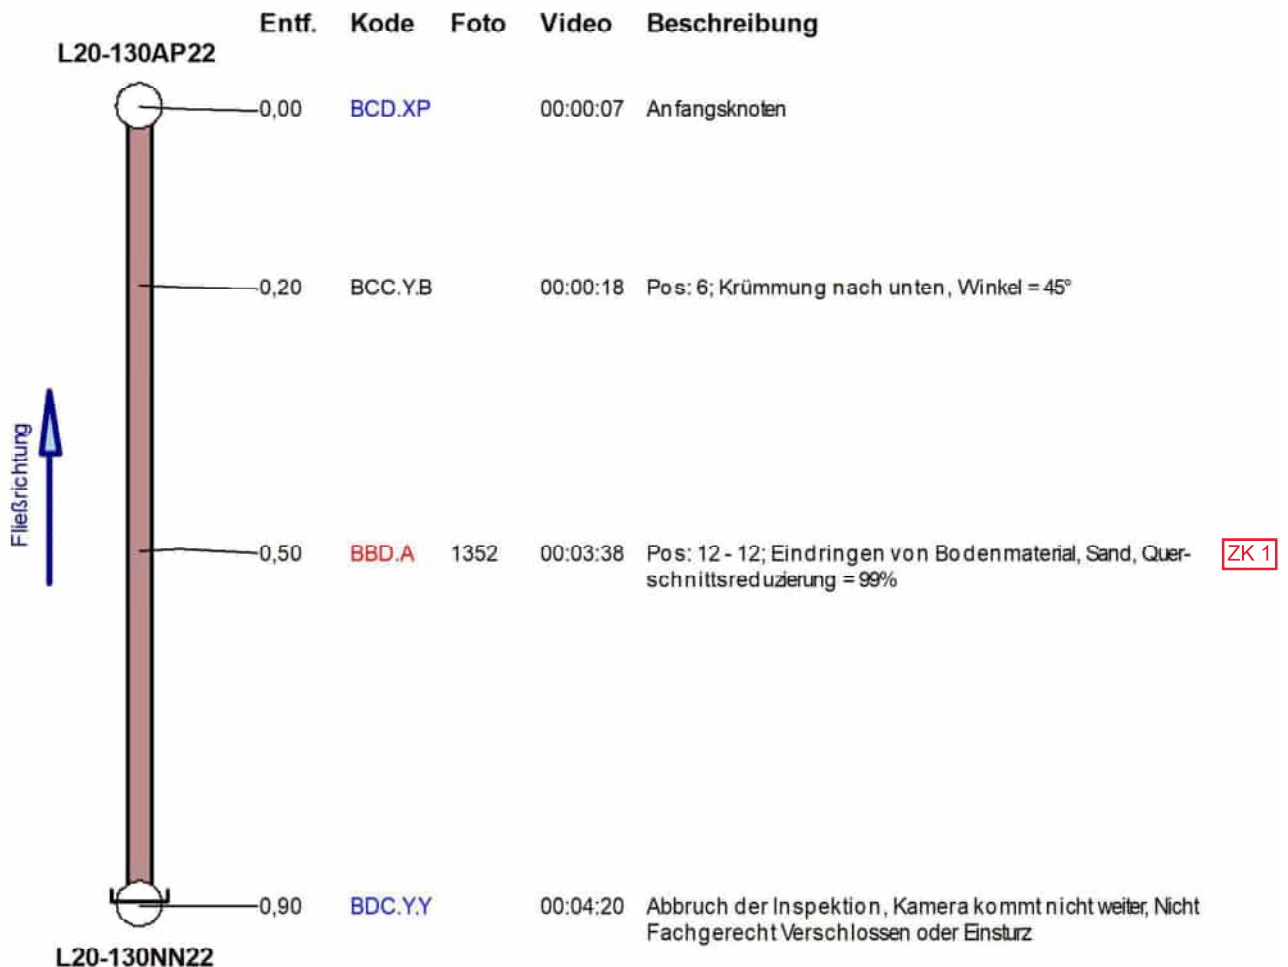
ZK 2, Flutschaden

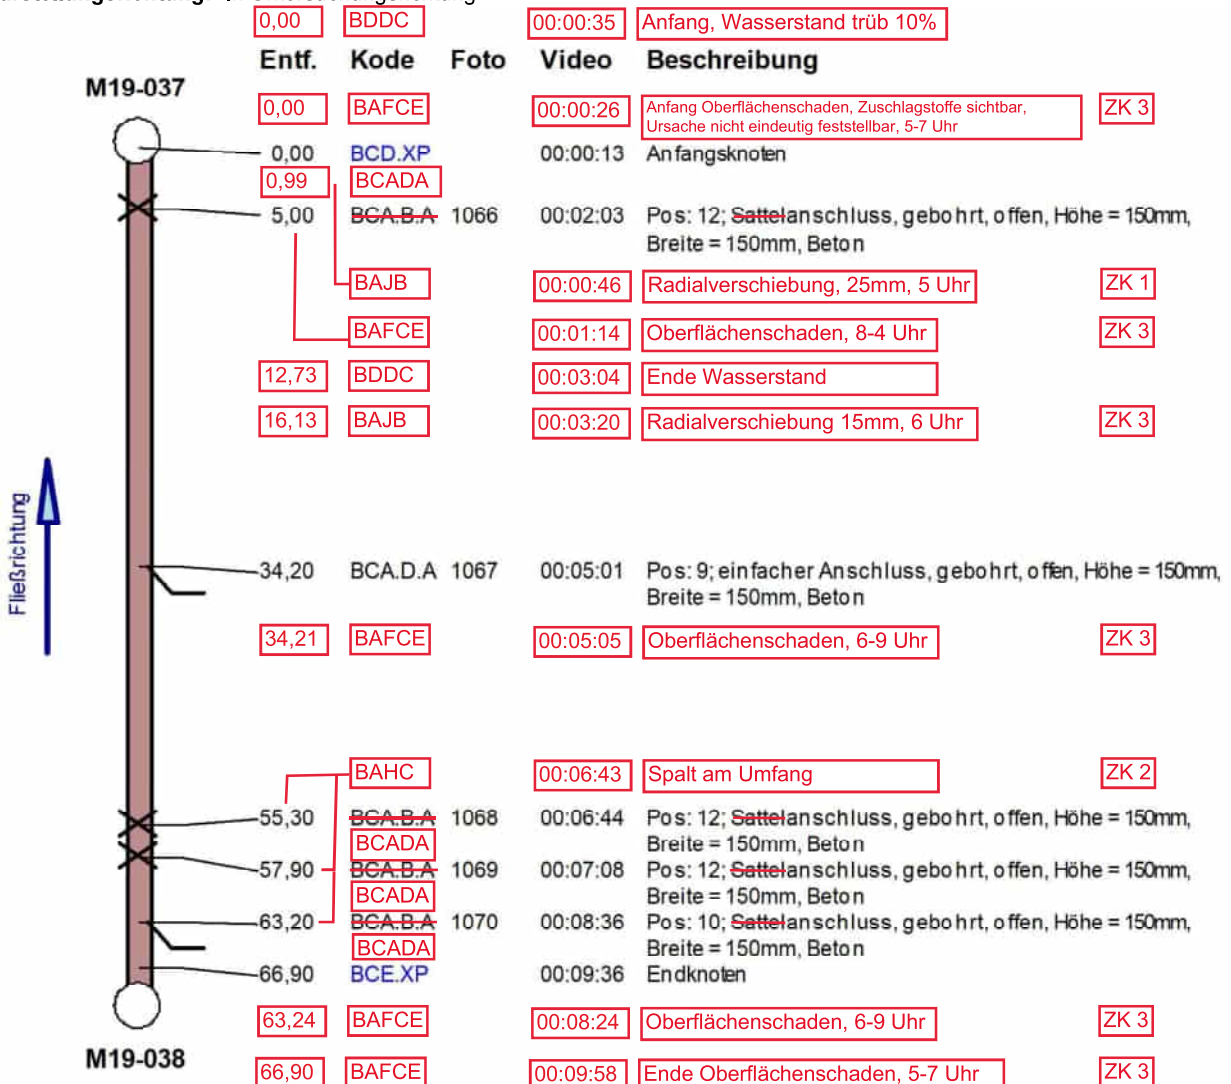
ZK 3, NICHT-Flutschaden
