# GUTACHTERLICHE STELLUNGNAHME BERICHT

Auftragsnummer: 2026–DV–025

Projekt: Franz-Marc-Schule  
Robert Schuhmannweg 5, 82538 Geretsried

Aufgabenumfang: Sanierung der Dachfläche des Gebäudes in Verbindung mit asbesthaltigen  
Dachabdichtungsbahnen auf Trapezblechen

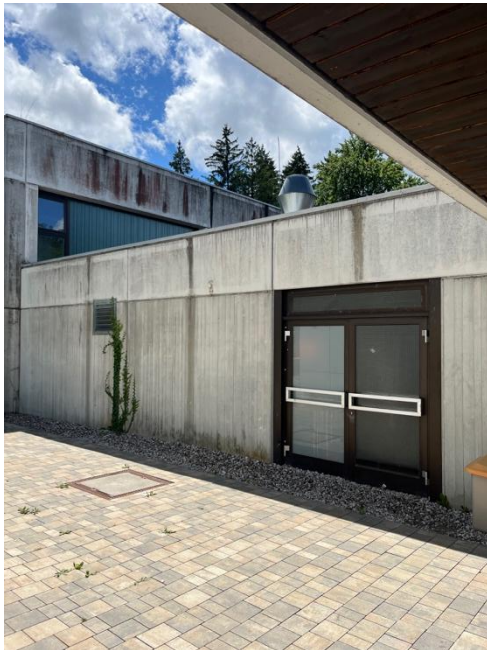
Foto 01: Attika-Anschlussbereich zur Dachfläche, Turnhalle

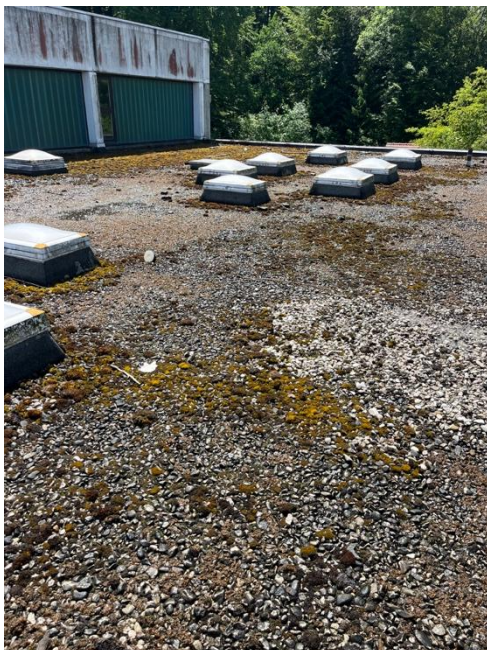
Foto 02: Dachfläche, Turnhalle

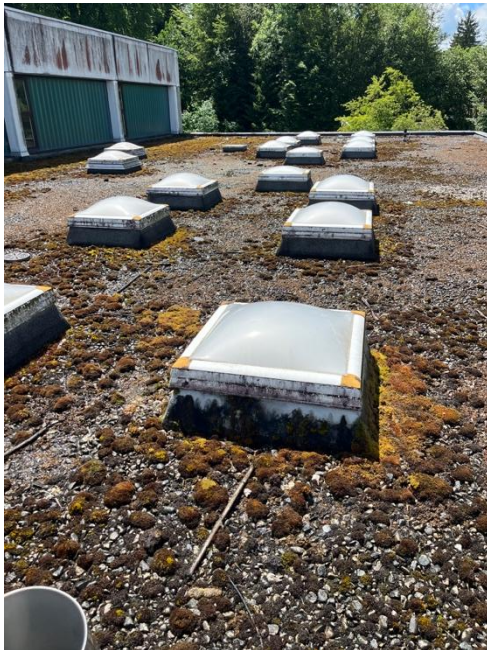
Foto 03: Dachfläche, Turnhalle – Blickrichtung Osten

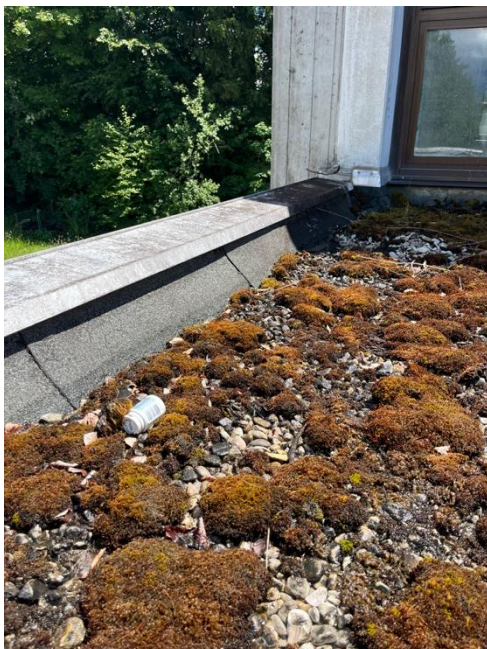
Foto 04: Anschluss, Aufkantung – Dachfläche an Attika
