## Erneuerung SW Turnerstraße, Strecke 2992 km 133,995 Bericht zur Bauwerksdiagnostik Stufe II

**Bericht Nr.****P2407128 - 01****Auftraggeber****DB InfraGO AG Region Nord**

**Datum****30.04.2025**

**Verfasser****LPI Ingenieurgesellschaft mbH**

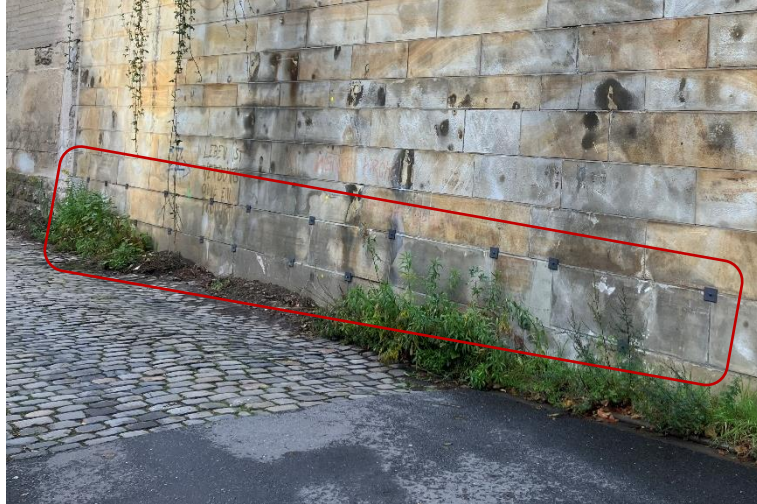
Die an das Widerlager angrenzende Stützwand zwischen etwa km 133,995 und km 134,013 ist über die gesamte Höhe, einschließlich des Sockels und der Mauerkrone, mit einer etwa 9,5 cm starken Vorsatzschale aus Sandsteinblöcken versehen. Im Bereich des Wandsockels, insbesondere in den ersten beiden Steinreihen, wurden vorab der Bohrkernentnahmen Verstärkungsmaßnahmen durchgeführt. Die Sandstein-Vorsatzschale der Stützwand weist oberflächliche Verwitterungen und Durchfeuchtungen sowie diverse Rissbildungen in den Steinen sowie ausgebrochenen Fugenmörtel auf.

Abb. 6: Verstärkungsmaßnahme der Vorsatzschale im Sockelbereich

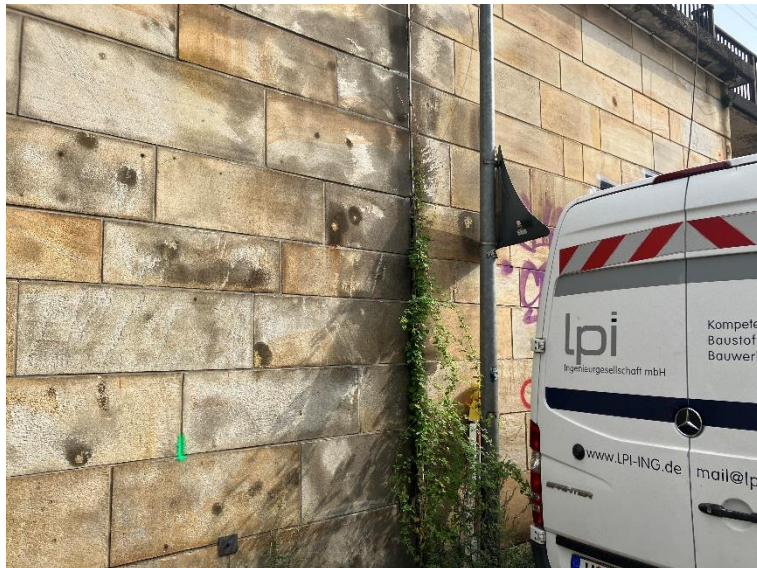
Abb. 7 oberflächliche Verwitterungen und Durchfeuchtungen im Übergangsbereich  
Brückenwiderlager/Stützwand

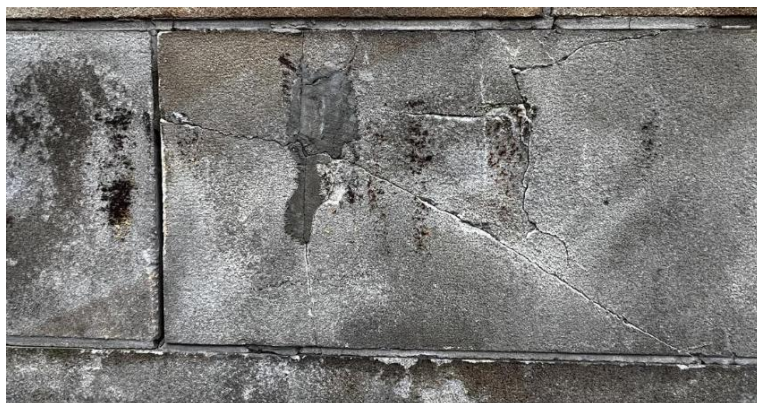
Abb. 8: Rissbildungen in den Steinen sowie ausgebrochener Fugenmörtel

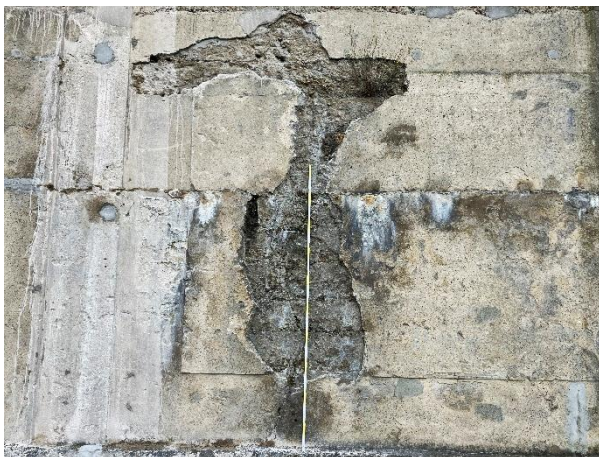
Abb. 9: großflächige Beton- und Putzabplatzung im Zusammenhang mit vertikalen und horizontalen Rissen

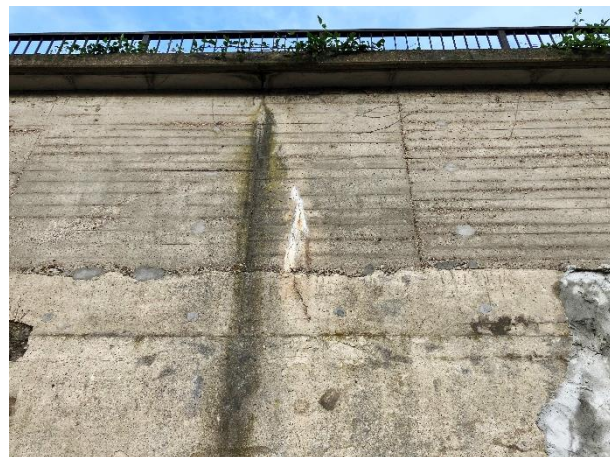
Abb. 10: Feuchtigkeitsspuren und vertikale Rissbildung verlaufen sowohl in der Mauerkrone als auch im Altbestand

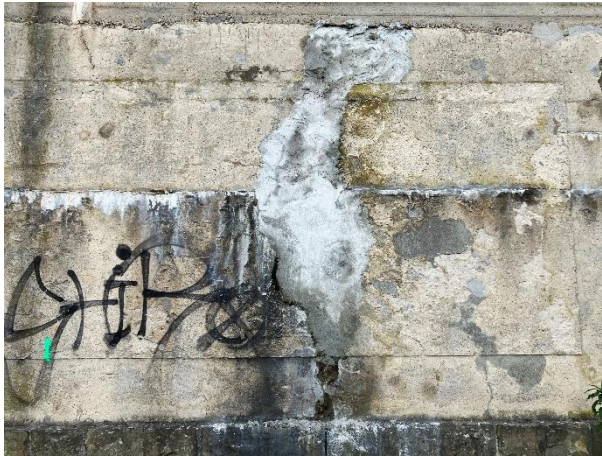
Abb. 11: horizontaler Riss in einer Arbeitsfuge des Stampfbetons mit weißen Ausblühungen und schwarzer Färbung der Oberfläche. Geschädigte und abgeplatzte Fläche wurde bereits instandgesetzt.

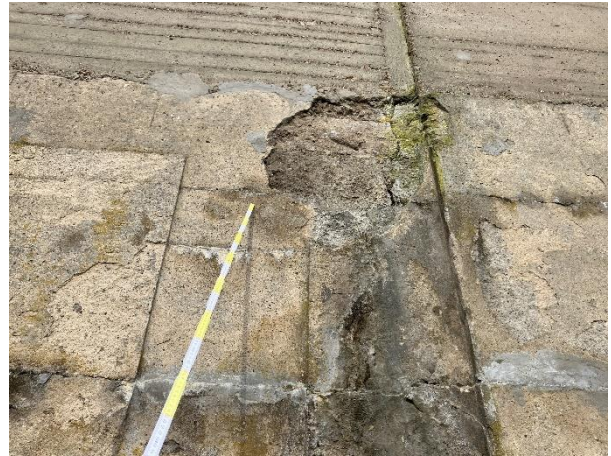
Abb. 12: flächige Beton- und Putzabplatzung verbunden mit horizontalen und horizontalen Rissbildungen im Bereich der Arbeitsfugen. Feuchtigkeitsspuren in Form schwarzer Oberflächenfärbung an den Rissufern.

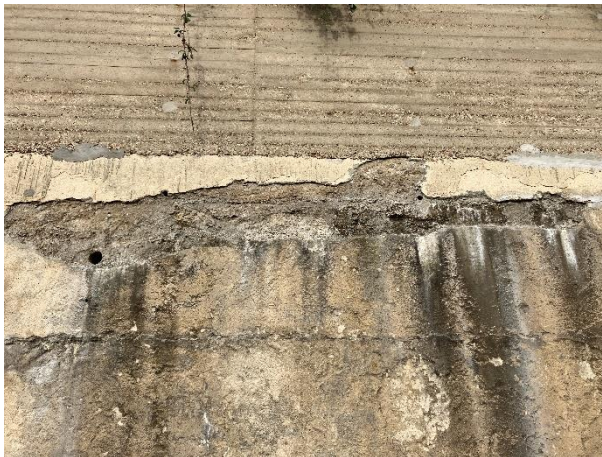
Abb. 13: Feuchtigkeitsspuren im Bereich flächiger Abplatzungen, Betonoberfläche stark verwittert.

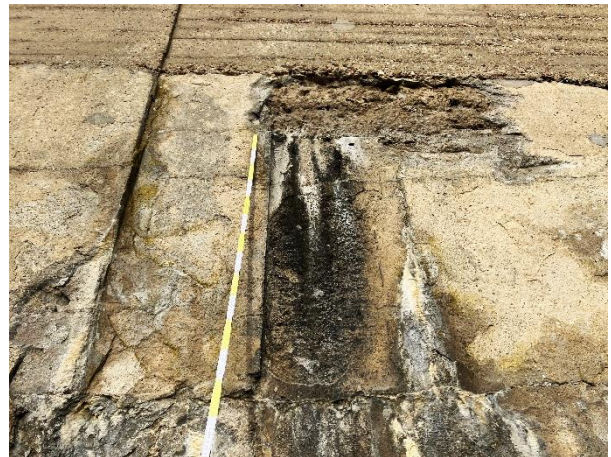
Abb. 14: Feuchtigkeitsspuren im Bereich flächiger Betonabplatzungen und weiße Ausblühungen im Bereich von horizontalen Rissen.

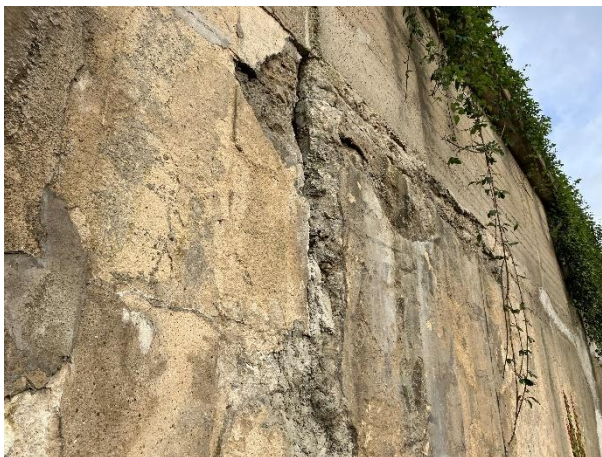
Abb. 15: Beton im Fugenbereich flächig abgebrochen

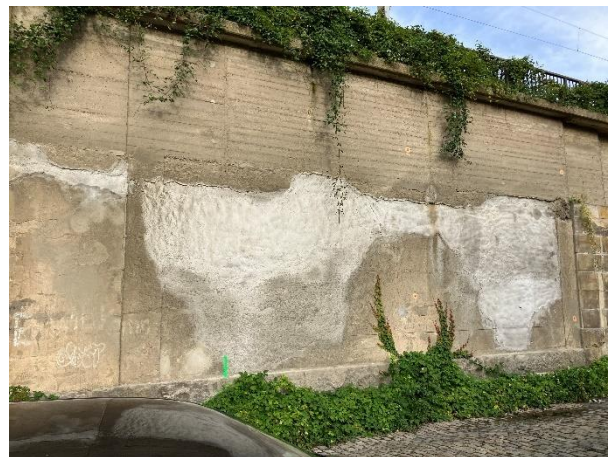
Abb. 16: Wandflächen bereits großflächig mit Spritzbeton überarbeitet.

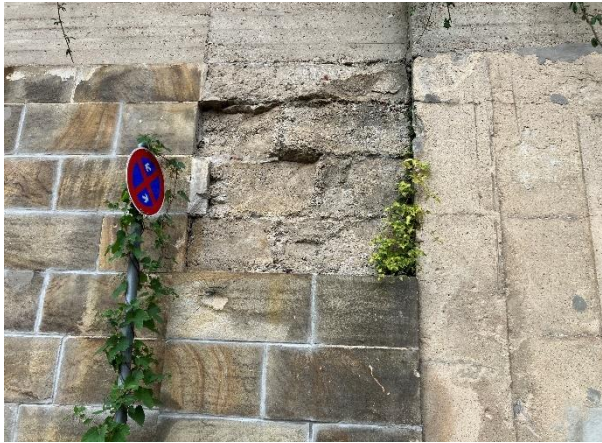
Abb. 17: Sandsteine im Bereich der pfeilerförmig ausgebildeten Vorsatzschalen ausgebrochen. Im Fugenbereich ist grüner Bewuchs verwurzelt.

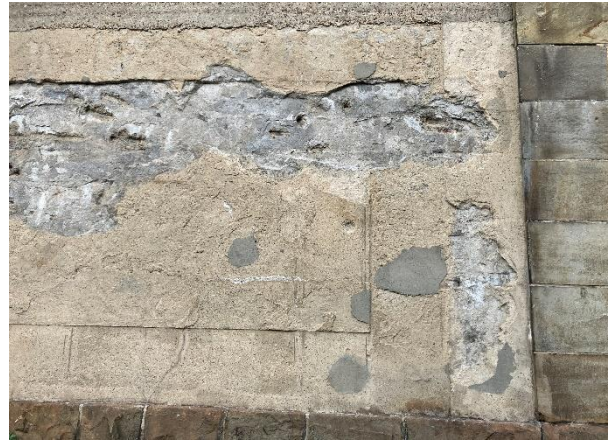
Abb. 18: Putzschicht großflächig abgebrochen. Der Stampfbeton weist vereinzelte Fehlstellen bzw. Abplatzungen auf.

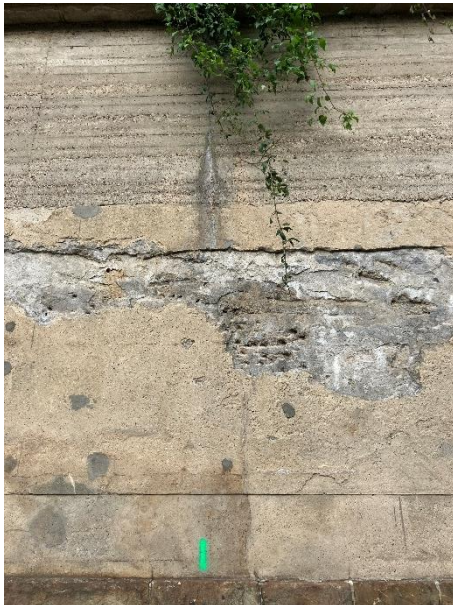
Abb. 19: vertikaler Riss sowohl in der Mauerkrone als auch im Altbestand

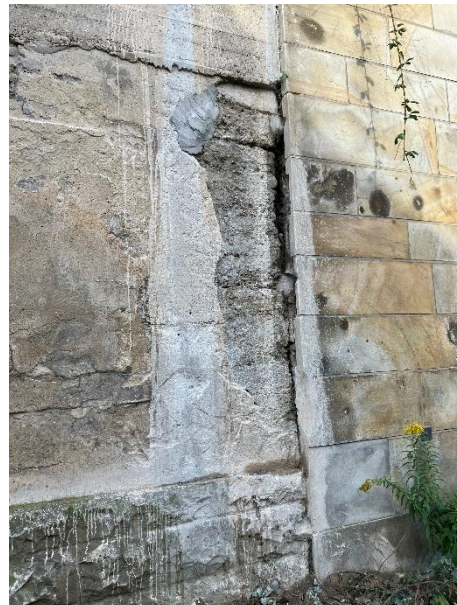
Abb. 20: Putzschicht flächig im Fugenbereich abgeplatzt und die Betonoberfläche ist stark verwittert.

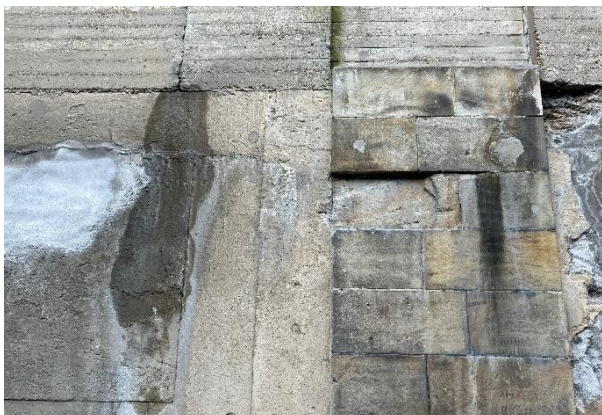
Abb. 21: Wasseraustritt aus dem Fugenbereich und Betonabplatzung im bereits instandgesetzten Bereich

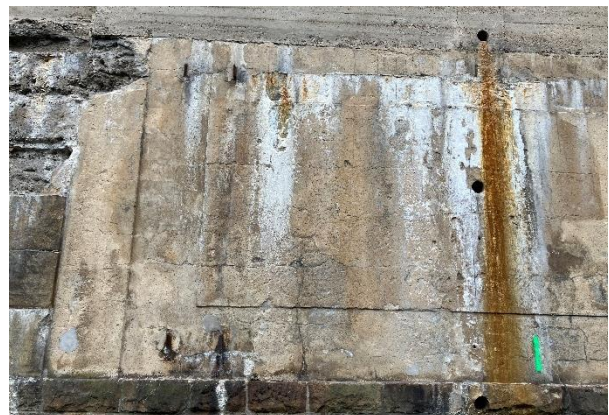
Abb. 22: weiße Ausblühungen entlang horizontaler Rissbildungen. Braune Rostfahnen deuten auf regelmäßig durch die unverschlossenen Bohrlöcher austretendes Sickerwasser hin.

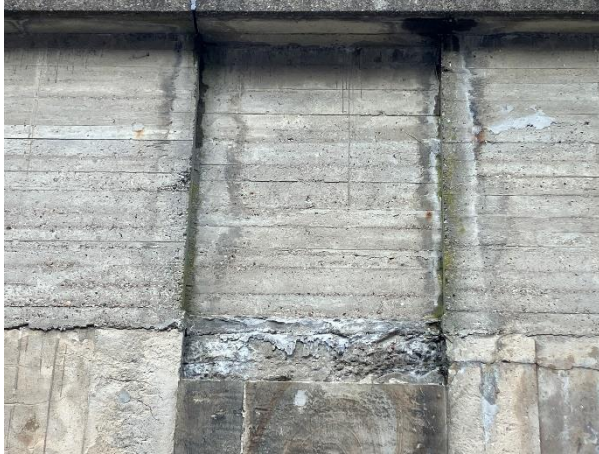
Abb. 23: schwarze Färbung und mikrobieller Bewuchs im Bereich der Mauerkrone

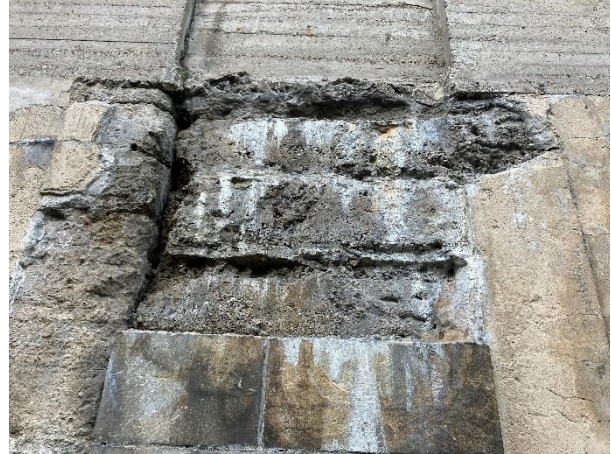
Abb. 24: Sandsteine im Bereich der pfeilerförmig ausgebildeten Vorsatzschalen ausgebrochen. Betonabtragtiefe beträgt mehrere Zentimeter.

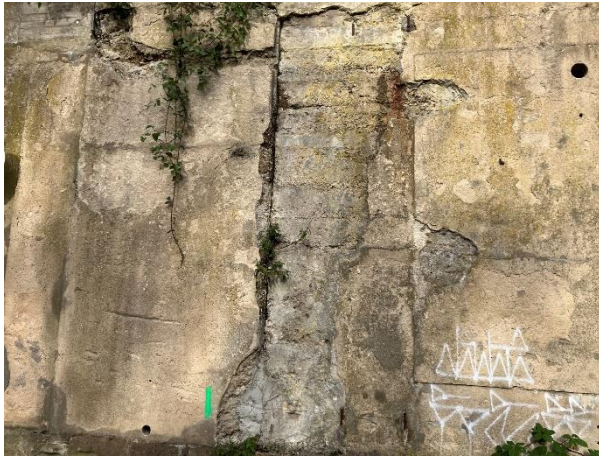
Abb. 25: großflächige Abplatzung der Putzschicht, Abplatzung des Stampfbetons im Bereich eines horizontalen Risses

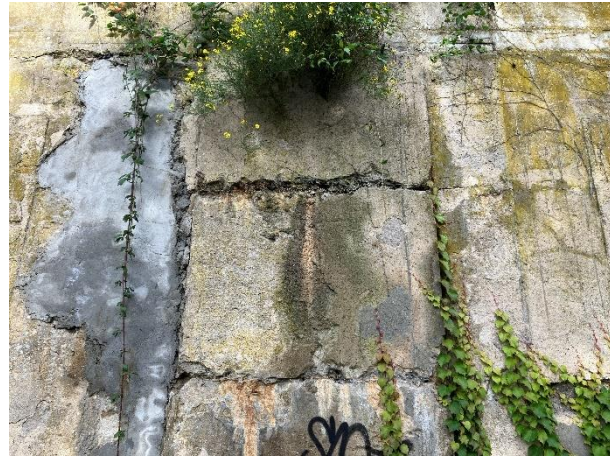
Abb. 26: Links reprofilierte Stelle. Rechts: Betonabplatzung und weiße Ausblühungen im Rissbereich. Grüner Bewuchs im Fugenbereich verwurzelt.

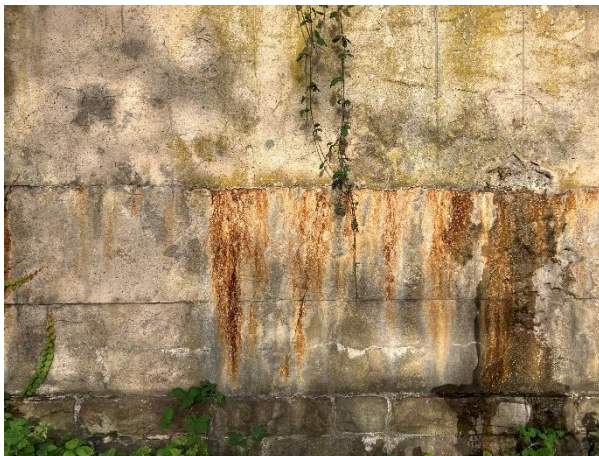
Abb. 27: weiße Ausblühungen und Wasseraustritt (Ablaufspuren) im Bereich horizontaler Risse

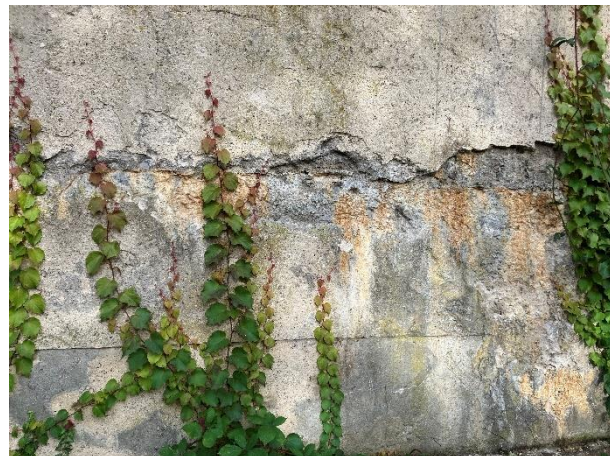
Abb. 28: Flächige Abplatzung, weiße Ausblühungen und Wasseraustritt (Ablaufspuren) im Bereich horizontaler Risse

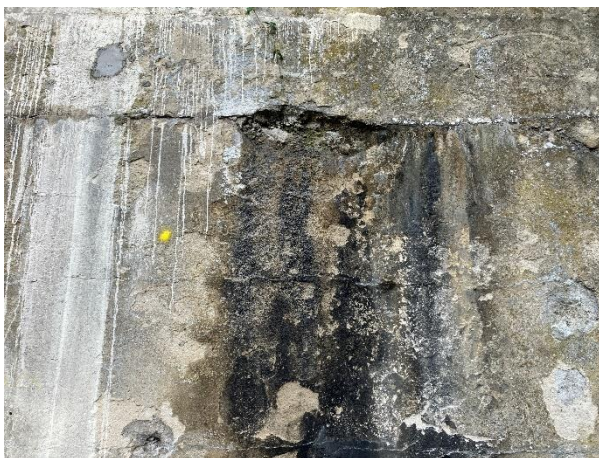
Abb. 29: Betonabplatzung und schwarze Färbung der Wandoberfläche im Bereich horizontaler Risse

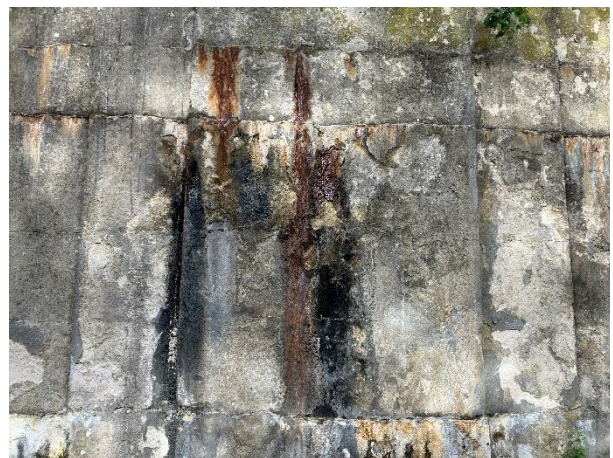
Abb. 30: Ausblühungen und schwarze Färbung der Wandoberfläche (Durchfeuchtungen) im Bereich horizontaler Risse

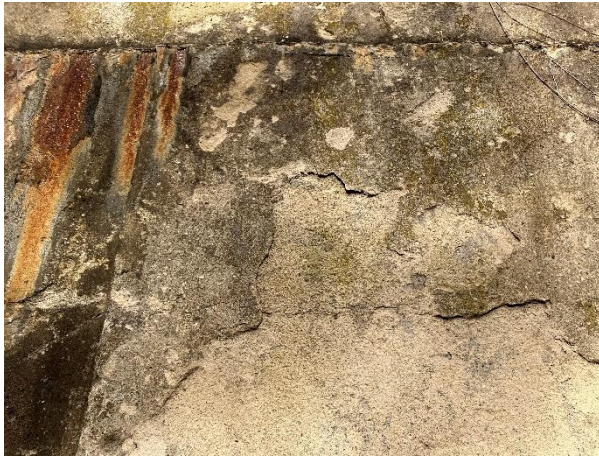
Abb. 31: Schalenförmige Abplatzung des Zementputzes

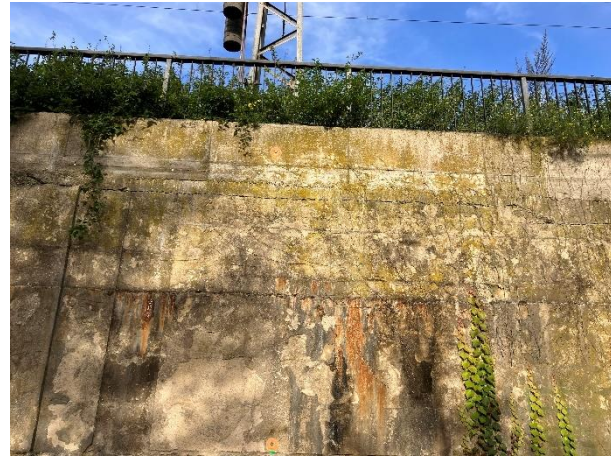
Abb. 32: Grüne Färbung der Betonoberfläche im Bereich der Mauerkrone

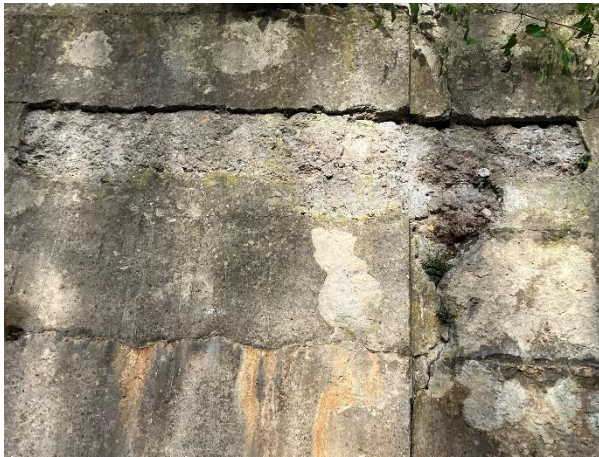
Abb. 33: flächige Abplatzung der Putzschicht im Bereich horizontalem Riss

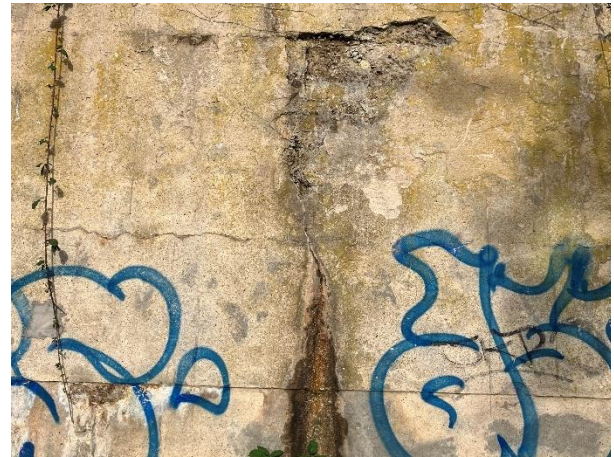
Abb. 34: Lokale Betonabplatzung, Ausblühungen und Wasseraustritt im Bereich vertikaler Risse

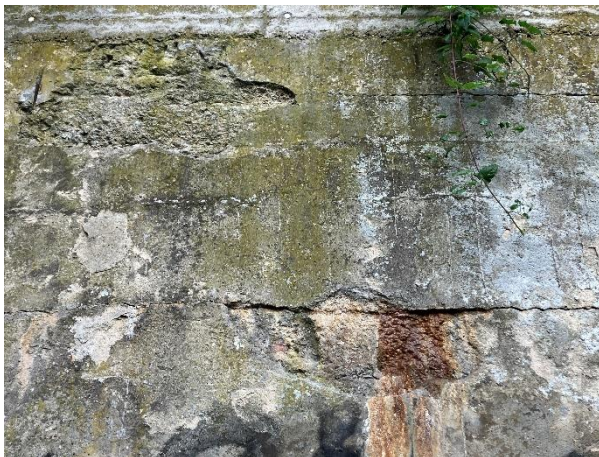
Abb. 35: freigelegte Betonoberfläche stark verwittert, Ablaufspuren im Bereich der Rissufer

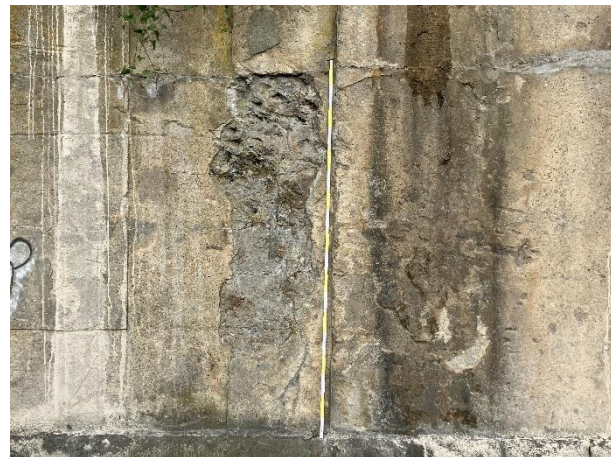
Abb. 36: großflächig Abplatzung der Putzschicht

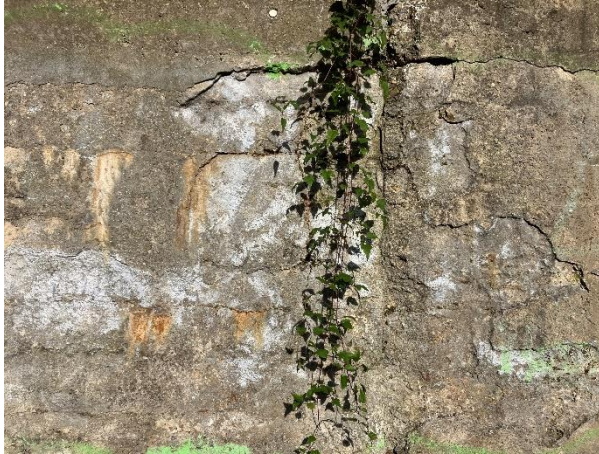
Abb. 37: Flächige schalenförmige Abplatzung des Zementputzes sowie flächige Aussinterungen im Bereich horizontaler Risse

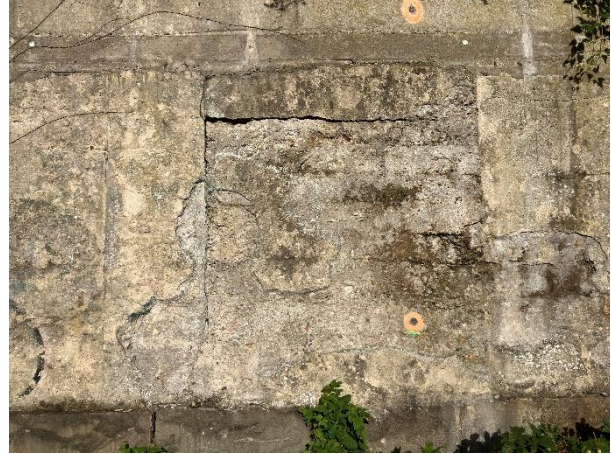
Abb. 38: Schwarze Färbung der Wandoberfläche und lokale Betonabplatzung um Bereich horizontaler Risse

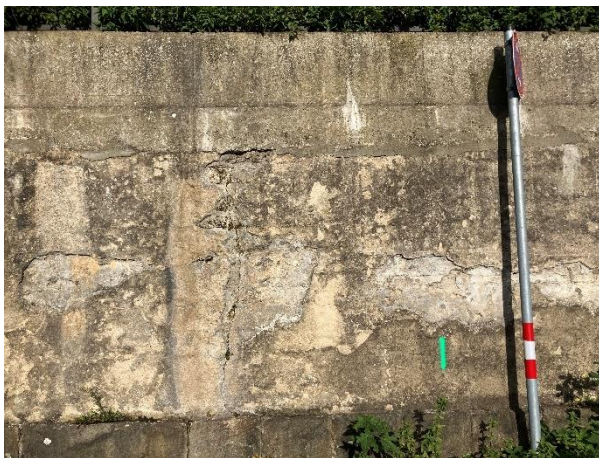
Abb. 39: Betonabplatzung im Zusammenhang mit vertikal gerichtetem Riss

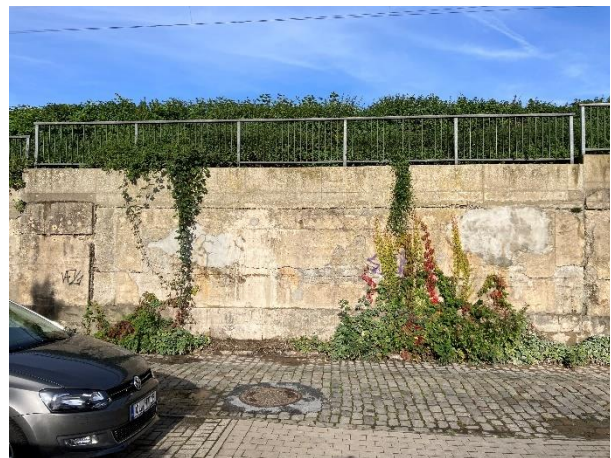
Abb. 40: Horizontale Risse entlang der gesamten Stützwand, Wandoberfläche flächig mit Efeu bedeckt.

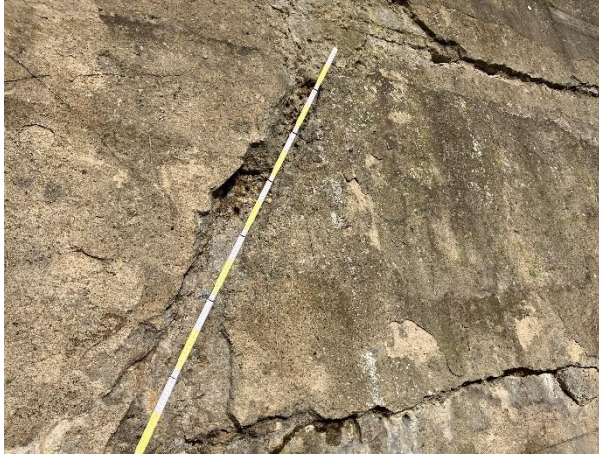
Abb. 41: diagonaler Riss zwischen den Horizontalrissen

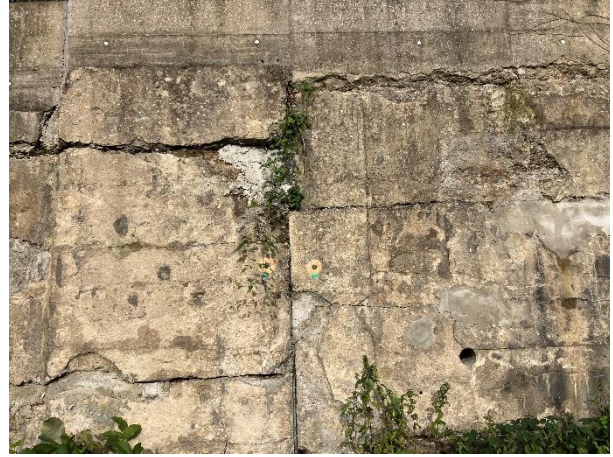
Abb. 42: Horizontalrisse vmtl. Im Bereich der Arbeitsfuge des Stampfbetons, Betonabplatzungen an den Rändern der Risse.

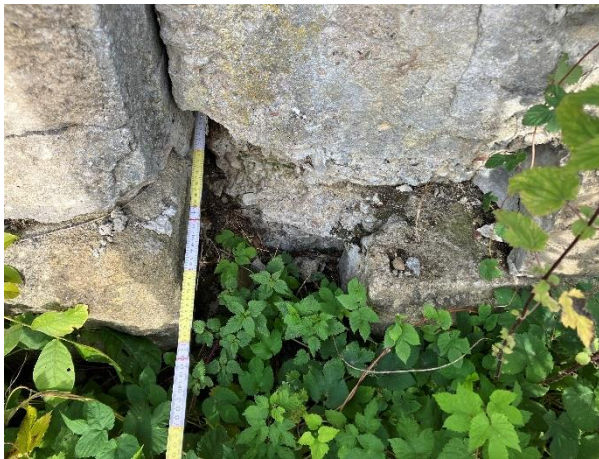
Abb. 43: Betonabplatzung im Fugenbereich mit einer Tiefe bis zu 50 cm.

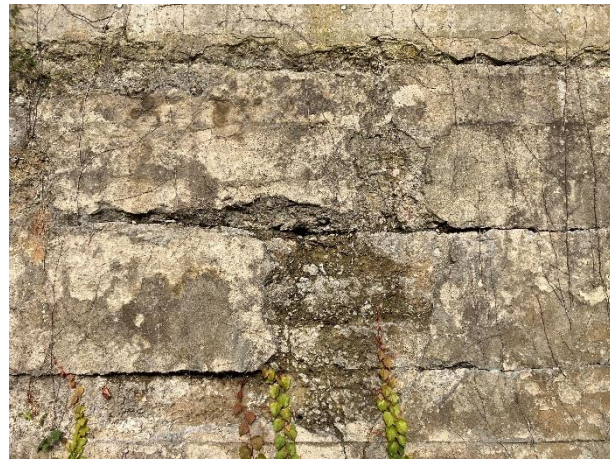
Abb. 44: ausgeprägte Horizontale Risse, Betonoberfläche verwittert und lokal an den Rissufern abgeplatzt.

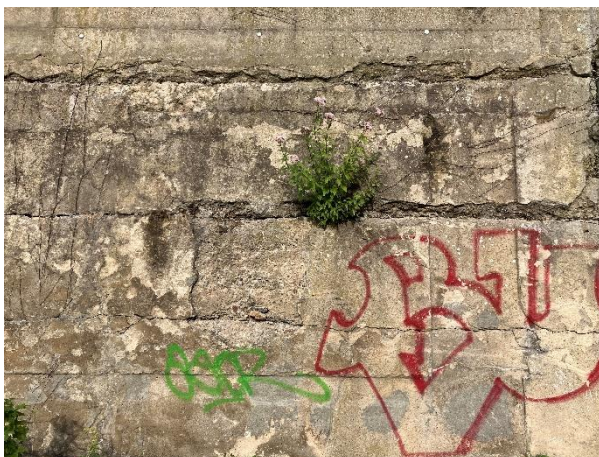
Abb. 45: Grünbewuchs im Bereich der Horizontalrisse verwurzelt.

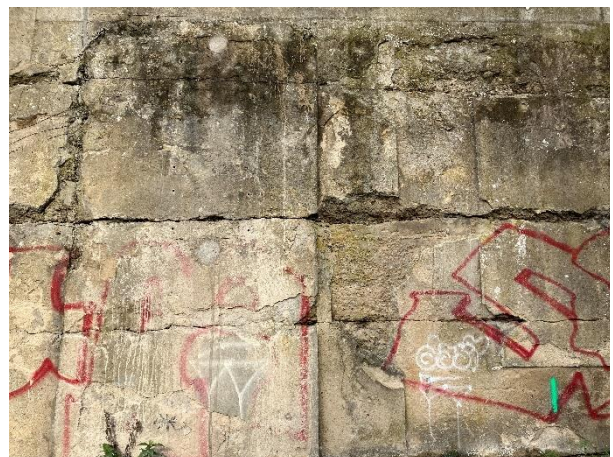
Abb. 46: Durchfeuchtungen und schwarze Färbung der Wandoberfläche im Rissbereich.

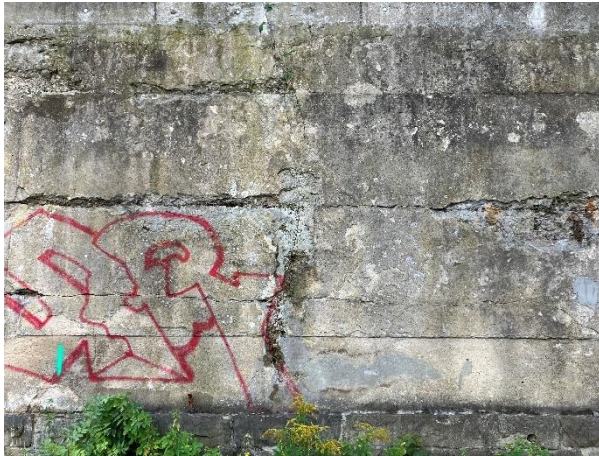
Abb. 47: Vertikaler Riss entlang der gesamten Wandhöhe

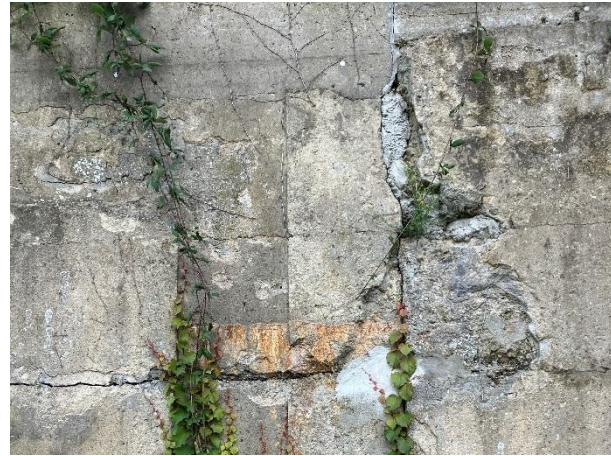
Abb. 48: Rissbildung und Betonabplatzung im Zusammenhang mit der Bauwerksfuge im Bereich des Wandversprungs.

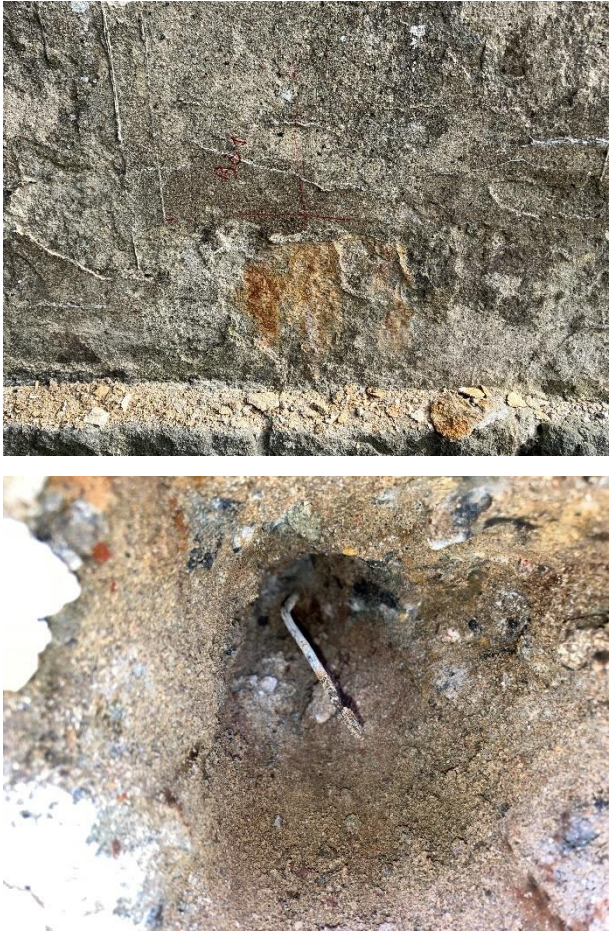
| BÖ | Bemerkungen | Fotodokumentation |
|---|---|---|
| Nr.1 | <p><b>BÖ1 (Km 134,261)</b></p> <ul style="list-style-type: none"> <li>• <b>Schadensidentifikation:</b> Schadstelle aufgrund von Ausblühungen lokalisiert</li> <li>• <b>Putzstärke:</b> Auftragsdicke des Putzes beträgt ca. 1 cm</li> <li>• <b>Befund Spannvorrichtung:</b> Stahldraht einer Schalungsspannvorrichtung identifiziert</li> <li>• <b>Betonfeuchtigkeit:</b> Beton zeigt erhöhte Feuchte</li> <li>• <b>Betonstruktur:</b> Zementmatrix weist eine sandige Textur auf</li> </ul> | |

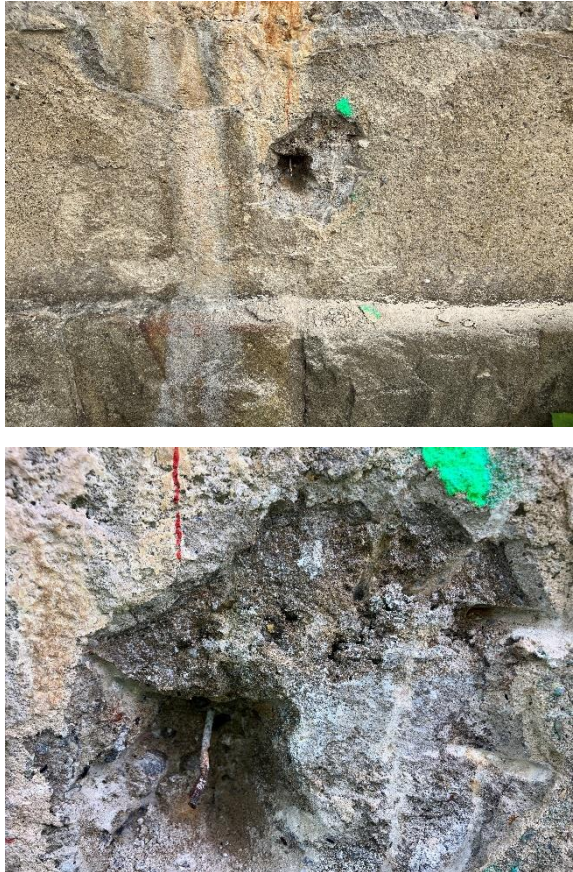
| <p>Nr.2</p> | <p><b>BÖ2 (Km 134,230)</b></p> <ul style="list-style-type: none"> <li>• <b>Schadensidentifikation:</b> Schadstelle aufgrund von Ausblühungen und verwitterter Putzoberfläche lokalisiert</li> <li>• <b>Putzstärke:</b> Auftragsdicke des Putzes beträgt ca. 2,5 cm</li> <li>• <b>Befund Spannvorrichtung:</b> Stahldraht einer Schalungsspannvorrichtung identifiziert</li> <li>• <b>Betonfeuchtigkeit:</b> Beton zeigt erhöhte Feuchte</li> <li>• <b>Betonstruktur:</b> Zementmatrix weist eine sandige Textur auf</li> <li>• <b>Oberflächenzustand:</b> Verwitterung mit weißen Aussinterungen</li> </ul> | |

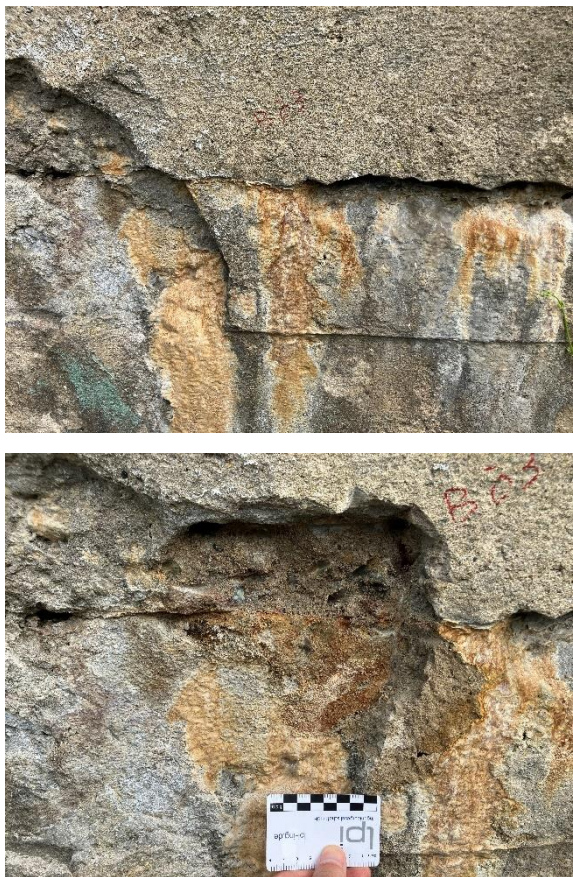
| <p>Nr.3</p> | <p><b>BÖ3 (Km 134,220)</b></p> <ul style="list-style-type: none"> <li>• <b>Schadensidentifikation:</b> Schadstelle aufgrund von Ausblühungen und einer Rissbildung an der Putzoberfläche lokalisiert</li> <li>• <b>Putzstärke:</b> Auftragsdicke des Putzes beträgt ca. 2,5 cm</li> <li>• <b>Betonfeuchtigkeit:</b> Beton zeigt erhöhte Feuchtigkeit</li> <li>• <b>Betonstruktur:</b> Zementmatrix weist eine absandende Oberfläche auf. Beton ist sehr weich.</li> </ul> <p><b>Oberflächenzustand:</b> leicht abgewaschen.</p> | |

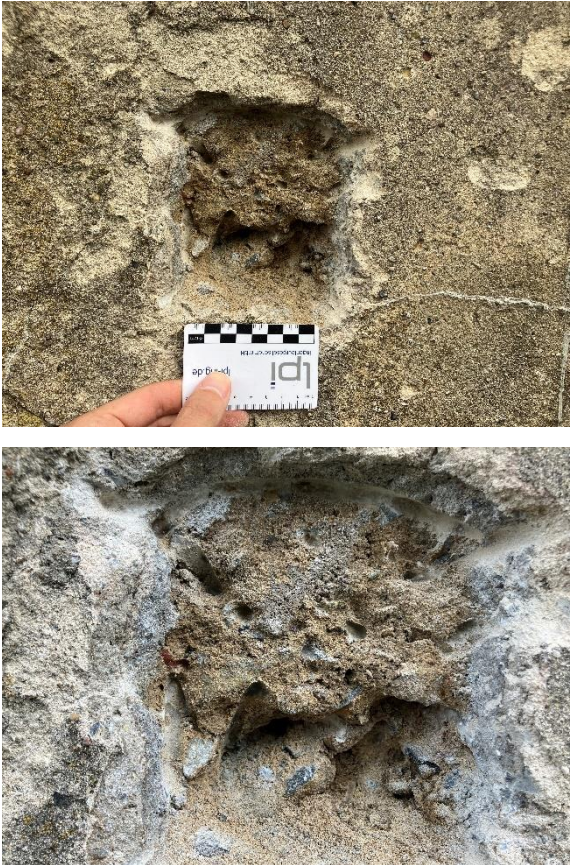
| <p>Nr.4</p> | <p><b>BÖ4 (Km 134,196)</b></p> <ul style="list-style-type: none"> <li>• <b>Schadensidentifikation:</b> Schadstelle aufgrund blätterartiger Abplatzung der Putzschicht und einer Rissbildung lokalisiert</li> <li>• <b>Putzstärke:</b> Auftragsdicke des Putzes beträgt ca. 2,5 cm</li> <li>• <b>Betonfeuchtigkeit:</b> Beton zeigt erhöhte Feuchtigkeit.</li> <li>• <b>Betonstruktur:</b> Zementmatrix weist eine absandende Oberfläche auf. Der Beton ist weich und zeigt eine niedrige Festigkeit.</li> </ul> | |

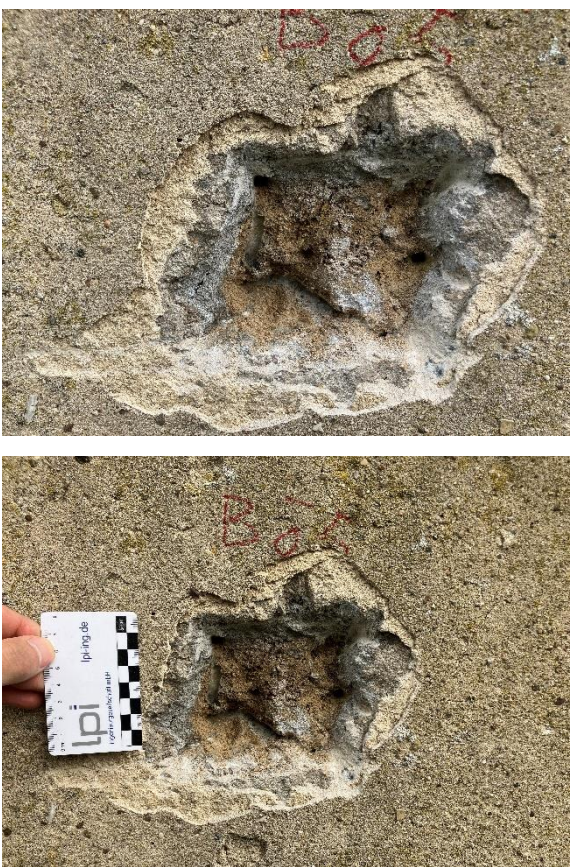
| <p>Nr.5</p> | <p><b>BÖ5 (Km 134,185)</b></p> <ul style="list-style-type: none"> <li>• <b>Schadensidentifikation:</b> horizontaler Riss unterhalb der Bauteilöffnung</li> <li>• <b>Putzstärke:</b> Auftragsdicke des Putzes beträgt ca. 2,5 cm</li> <li>• <b>Betonfeuchtigkeit:</b> Beton ist feucht.</li> <li>• <b>Betonstruktur:</b> Zementmatrix weist eine absandende Oberfläche auf. Der Beton ist weich und zeigt eine niedrige Festigkeit.</li> <li>• <b>Betonoberfläche:</b> weiße Aussinterungen im Beton</li> </ul> | |

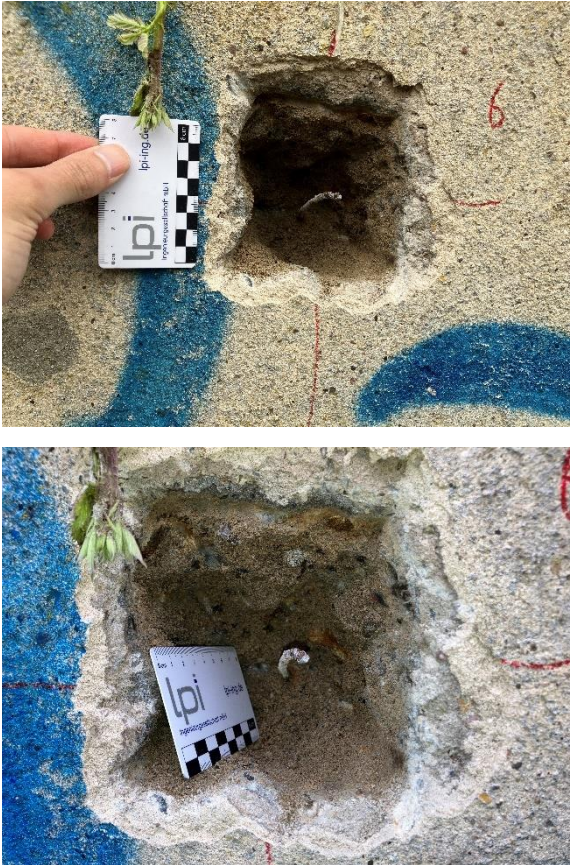
| <p>Nr.6</p> | <p><b>BÖ6 (Km 134,173)</b></p> <ul style="list-style-type: none"> <li>• <b>Schadensidentifikation:</b> keine oberflächlichen Auffälligkeiten.</li> <li>• <b>Putzstärke:</b> Auftragsdicke des Putzes beträgt ca. 2,0 cm.</li> <li>• <b>Befund Spannvorrichtung:</b> Stahldraht einer Schalungsspannvorrichtung identifiziert.</li> <li>• <b>Betonfeuchtigkeit:</b> Beton zeigt erhöhte Durchfeuchtungen</li> </ul> <p><b>Betonstruktur:</b> Zementmatrix weist eine sandige Struktur auf. Der Beton ist weich und zeigt eine niedrige Festigkeit</p> | |

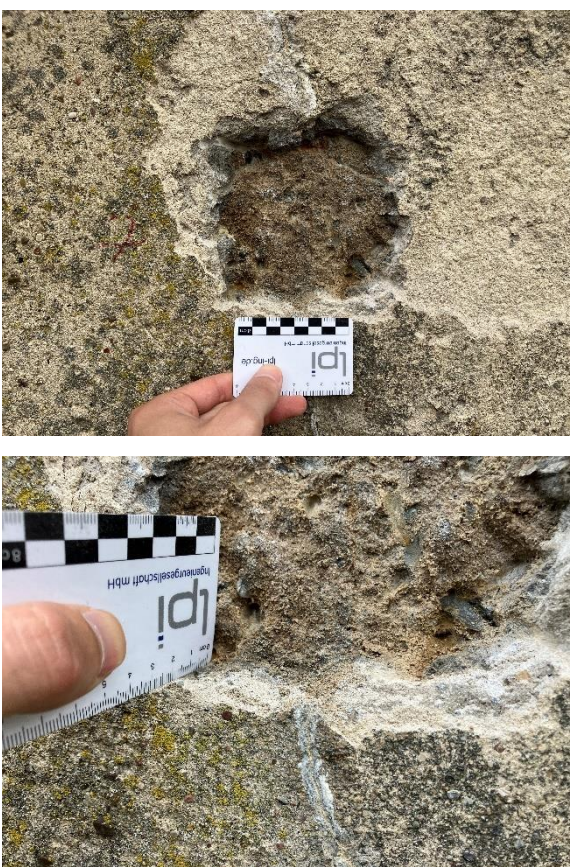
| <p>Nr.7</p> | <p><b>BÖ7 (Km 134,119)</b></p> <ul style="list-style-type: none"> <li>• <b>Schadensidentifikation:</b> Schadstelle aufgrund einer vertikalen Rissbildung lokalisiert.</li> <li>• <b>Putzstärke:</b> Auftragsdicke des Putzes beträgt ca. 2,5 cm.</li> <li>• <b>Betonfeuchtigkeit:</b> Betonoberfläche leicht feucht</li> </ul> <p><b>Betonstruktur:</b> Zementmatrix weist eine absandende Struktur auf. Der Beton ist fester als in den zuvor hergestellten Bauteilöffnungen.</p> | |

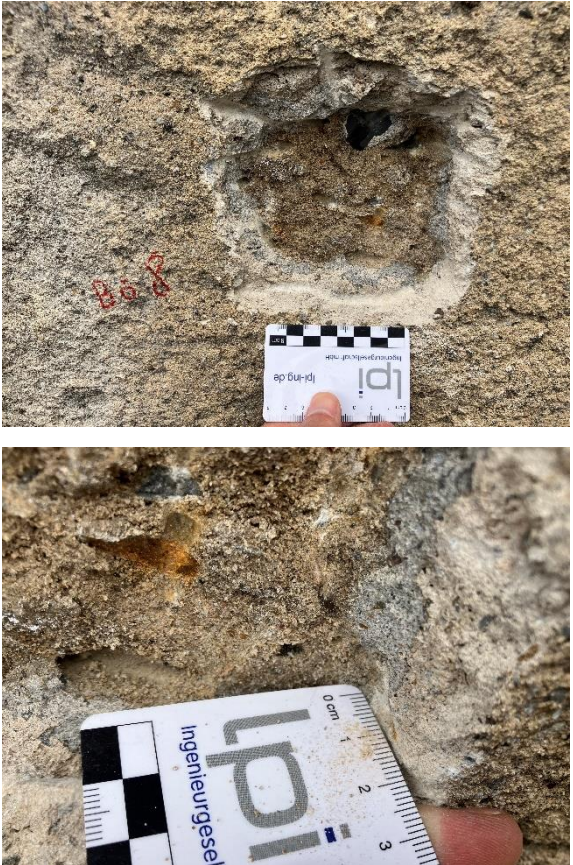
| <p>Nr.8</p> | <p><b>BÖ8 (Km 134,098)</b></p> <ul style="list-style-type: none"> <li>• <b>Schadensidentifikation:</b> Putzoberfläche verwittert.</li> <li>• <b>Putzstärke:</b> Auftragsdicke des Putzes beträgt ca. 2,5 cm.</li> <li>• <b>Betonfeuchtigkeit:</b> erhöhte Feuchtigkeit, Zementstein weist eine dunkelbraune Farbe.</li> </ul> <p><b>Betonstruktur:</b> Zementmatrix weist eine absandende Struktur auf. Lokale weiße Aussinterungen an der Oberfläche.</p> | |

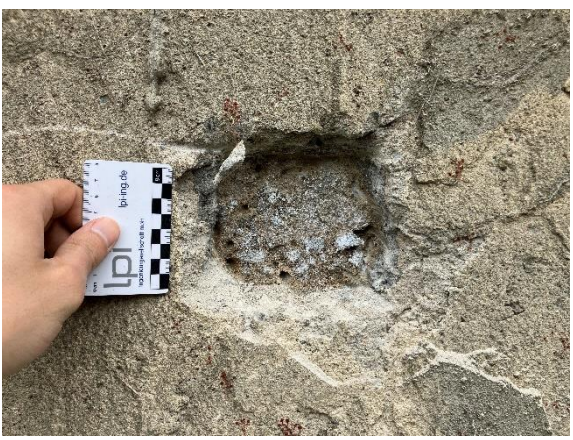
| <p>Nr.9</p> | <p><b>BÖ9 (Km 134,078)</b></p> <ul style="list-style-type: none"> <li>• <b>Schadensidentifikation:</b> Schadstelle aufgrund einer Rissbildung lokalisiert.</li> <li>• <b>Putzstärke:</b> Auftragsdicke des Putzes beträgt ca. 3,0 cm.</li> <li>• <b>Auffälligkeiten:</b> weiße Aussinterungen an der Betonoberfläche und leichte Feuchtigkeitsspuren.</li> <li>• <b>Betonstruktur:</b> Zementmatrix weist eine leichte absandende Struktur auf.</li> </ul> | |

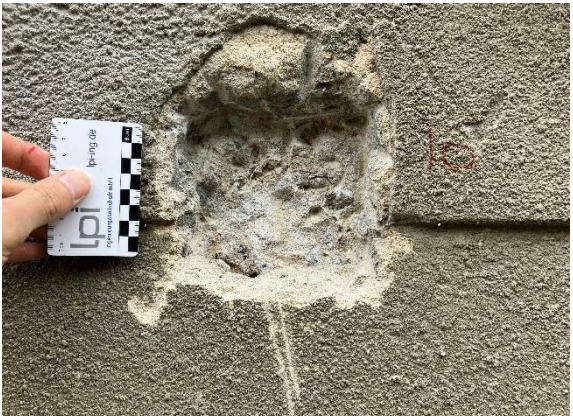
| <p>Nr.10</p> | <p><b>BÖ10 (Km 134,048)</b></p> <ul style="list-style-type: none"> <li>• <b>Schadensidentifikation:</b> keine Auffälligkeiten</li> <li>• <b>Putzstärke:</b> Auftragsdicke des Putzes beträgt ca. 1,0 cm.</li> <li>• <b>Betonoberfläche:</b> keine nennenswerten Auffälligkeiten.</li> </ul> | |

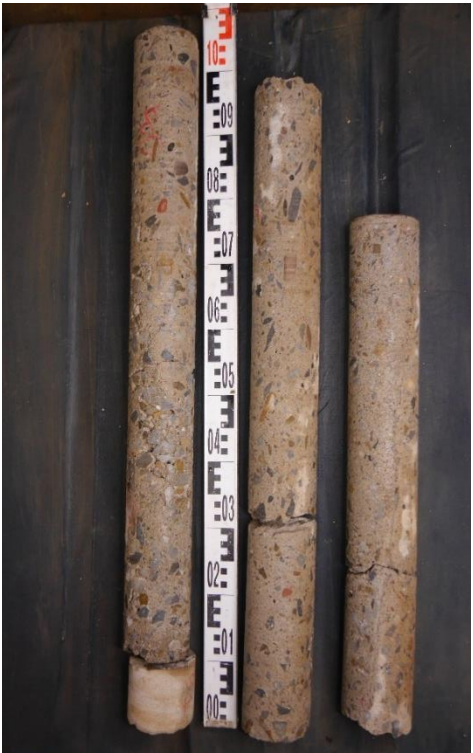
| Makroskopische Gefüge Bohrkern e | |
|---|---|
| | <b>BK 9: Untersuchungsbereich 8</b><br>0-10 cm Natursteinmauerwerk: Steinfarbe beige, feine Struktur, wenige Poren vorhanden.<br>10-90 cm Entlang der BK-Achse ist eine Arbeitsfuge vorhanden. Beton: Größtkorn 16 mm, gebrochene Gesteinskörnung, grob- mittelkörnige Kornverteilung, geringer Mörtelanteil, Mörtelfarbe zementgrau bis graubeige, erhöhter Porenanteil, Mantelfläche leicht rau, vereinzelte Kiesnestbildungen vorhanden.<br>90-200 cm Entlang der BK-Achse ist eine Arbeitsfuge vorhanden. Beton: Größtkorn 16 mm, gebrochene Gesteinskörnung, fein- mittelkörnige Kornverteilung, hoher Mörtelanteil, Mörtelfarbe zementgrau bis graubeige, erhöhter Porenanteil, Mantelfläche rau, leicht absendende Oberfläche.<br>200-269 cm Entlang der BK-Achse ist eine Arbeitsfuge vorhanden. Beton: Größtkorn 8 mm, gebrochene Gesteinskörnung, fein- mittelkörnige Kornverteilung, normaler Mörtelanteil, Mörtelfarbe steingrau, erhöhter Porenanteil, Mantelfläche rau, leicht absendende Oberfläche.<br>269-270 cm Mörtel: Größtkorn 2 mm, Farbe steingrau, geringer Porenanteil. |

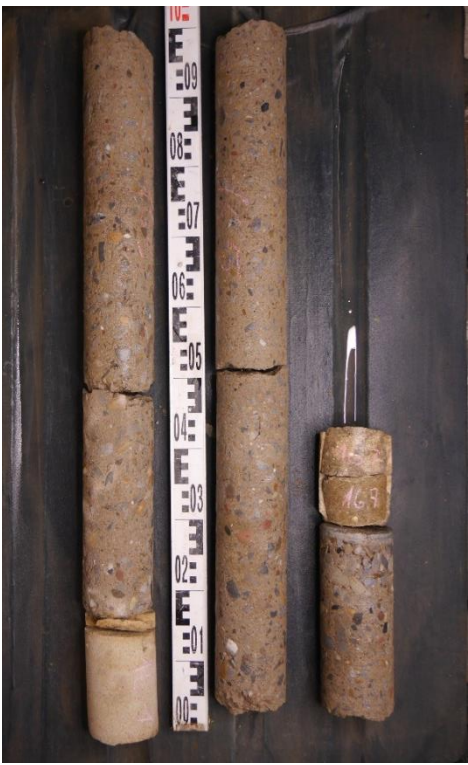
| Makroskopische Gefüge Bohrkerne | |
|---|---|
| | <b>BK 31: Untersuchungsbereich 1</b> |

| Makroskopische Gefüge Bohrkerne | |
|---|---|
| | 0-15 cm Natursteinmauerwerk: Farbe Beige, gebändert, feine Struktur, wenige Poren vorhanden. |
| | 15-217 cm Beton: Größtkorn 16 mm, gebrochene Gesteinskörnung, grob- mittelkörnige Kornverteilung, hoher Mörtelanteil, Mörtelfarbe zementgrau bis graubeige, erhöhter Porenanteil, Mantelfläche rau, leicht absendende Oberfläche. Von 200-220 cm teilweise kiesnestartige Struktur. |

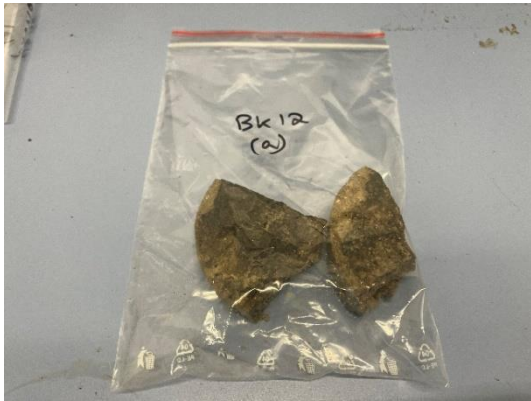
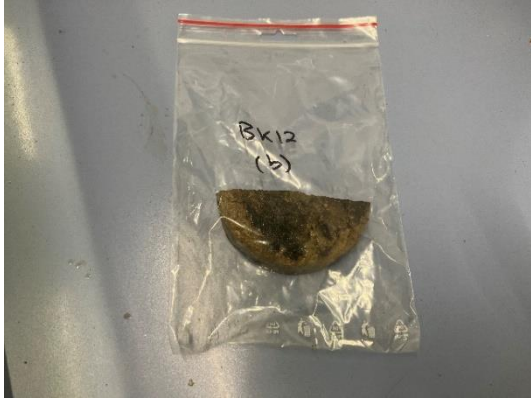
| Bauteil | Proben-<br>bezeichnung | Foto | Ergebnis |
|---|---|---|---|
| Altbestand | Abdichtung<br>Untersuchungs-<br>stelle 7<br>BK 12 | | <p><b>Asbest:</b><br/>Nicht Nachgewiesen</p> <p><b>PAK:</b><br/>Summe PAK: 73,1 mg/kg<br/>→ gefährlicher Abfall,<br/>Arbeitsschutz TRGS 524 und<br/>TRGS 551</p> <p><b>PCB:</b><br/>Unterhalb der Nachweisgrenze</p> |

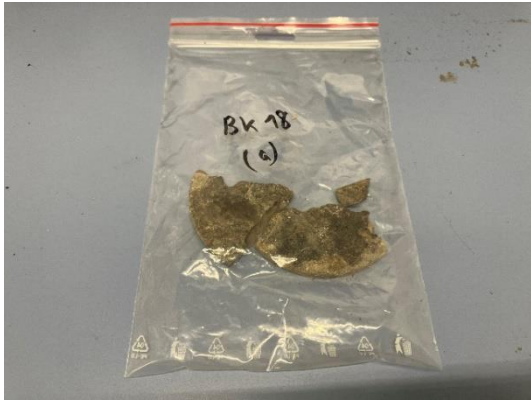
| Bauteil | Proben-<br>bezeichnung | Foto | Ergebnis |
|---|---|---|---|
| Mauerkrone | Abdichtung<br>Untersuchungs-<br>stelle 8<br>BK 18 (a) | | <p><b>PAK:</b><br/>Summe PAK: 5,0 mg/kg<br/>→ nicht auffällig</p> <p><b>PCB:</b><br/>Summe der PCB beträgt 0,653<br/>mg/kg<br/>→ nicht auffällig</p> |

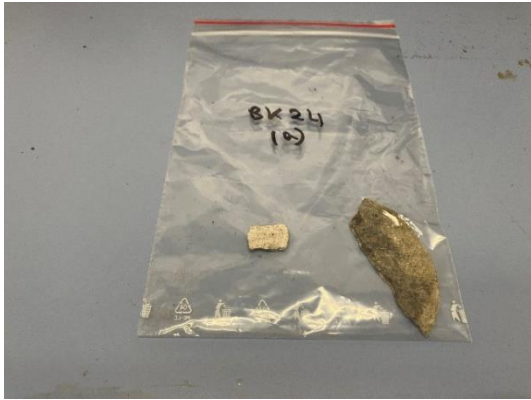
| Bauteil | Proben-<br>bezeichnung | Foto | Ergebnis |
|---|---|---|---|
| Altbestand | Abdichtung<br>Untersuchungs-<br>stelle 2<br>BK 24 | | <p><b>PAK:</b><br/>Benzo(a)pyren: 65 mg/kg,<br/>Summe PAK: 281 mg/kg<br/>→ gefährlicher Abfall,<br/>Arbeitsschutz TRGS 524 und<br/>TRGS 551</p> <p><b>PCB:</b><br/>Summe der PCB beträgt 0,487<br/>mg/kg → nicht auffällig</p> |

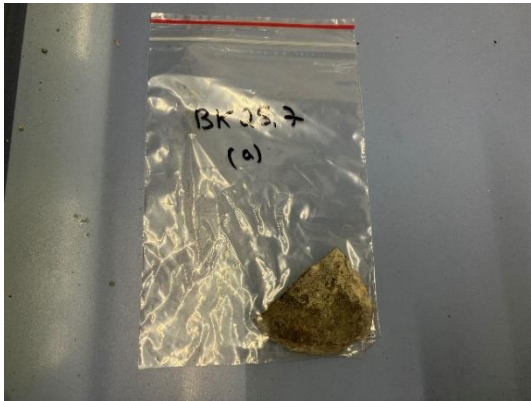
| Bauteil | Proben-<br>bezeichnung | Foto | Ergebnis |
|---|---|---|---|
| Altbestand | Abdichtung<br>Untersuchungs-<br>stelle 8<br>BK 25 | | <b>Asbest:</b><br>Nicht Nachgewiesen |
| | | | <b>PAK:</b><br>Summe PAK: 291,0 mg/kg →<br>gefährlicher Abfall,<br>Arbeitsschutz TRGS 524 und<br>TRGS 551<br><br><b>PCB:</b><br>Unterhalb der Nachweisgrenze |

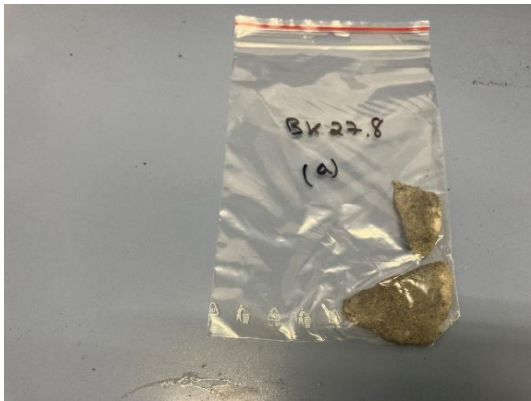
| Bauteil | Proben-<br>bezeichnung | Foto | Ergebnis |
|---|---|---|---|
| Altbestand | Abdichtung<br>Untersuchungs-<br>stelle 9<br>BK 27 | | <b>Asbest:</b><br>Nicht Nachgewiesen |
| | | | <b>PAK:</b><br>Summe PAK: 60,2 mg/kg<br>→ gefährlicher Abfall,<br>Arbeitsschutz TRGS 524 und<br>TRGS 551<br><br><b>PCB:</b><br>Unterhalb der Nachweisgrenze |

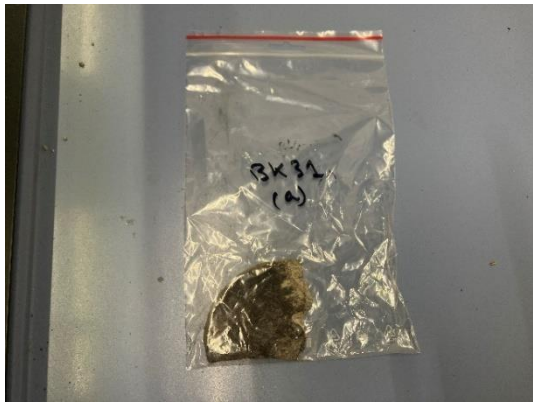
| Bauteil | Proben-<br>bezeichnung | Foto | Ergebnis |
|---|---|---|---|
| Altbestand | Abdichtung<br>Untersuchungs-<br>stelle 3<br>BK 31 | | <p><b>PAK:</b><br/>Benzo(a)pyren: 195 mg/kg,<br/>Summe PAK: 2.440 mg/kg<br/>→ gefährlicher Abfall,<br/>Arbeitsschutz TRGS 524 und<br/>TRGS 551</p> <p><b>PCB:</b><br/>Unterhalb der Nachweisgrenze</p> |

Bei den untersuchten Proben wurden hohe Werte an Benzo(a)pyren festgestellt. Die Summe der quantifizierten Polycyclische Aromatische Kohlenwasserstoffe (PAK) liegt zwischen 2,0 und 2440 mg/kg. Der Grenzwert für Benzo(a)pyren von 50 mg/kg ist somit deutlich überschritten. Damit ist die Abdichtung als gefährlicher Abfall einzustufen und zu entsorgen.
