### **Prüfung auf Anorganische Fasern in Materialproben gemäß VDI-Richtlinie 3866-5 (2017-06)**

**2202037035  
Hauptgebäude, Grafenauer Weg 18 /  
Rheinpfalzallee 82, 10318 Berlin**

# **Materialprobenverzeichnis mit Fotodokumentation zur Gebäudeschadstoffuntersuchung**

## **Keller im Hauptgebäude**

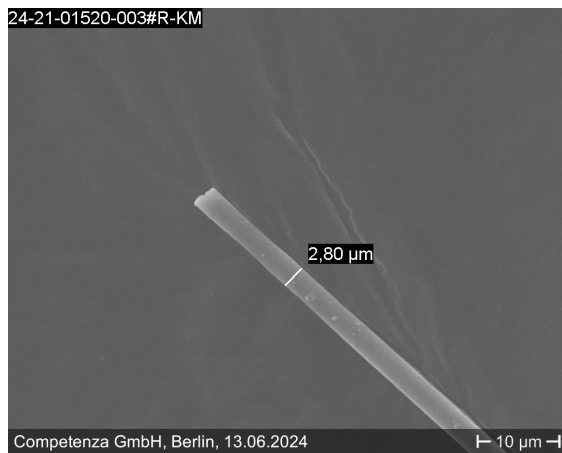
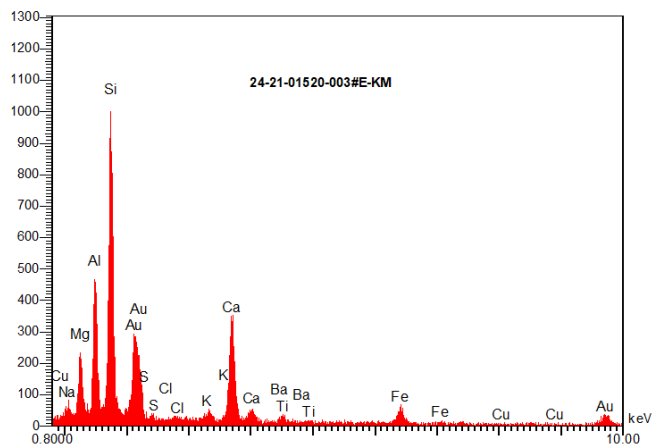
## Abbildung und Elementspektrum: KMF Fundstelle 24-21-01520-003

| Probennummer | Prüfplan | Probenbezeichnung | Analysenergebnis | Gehalt | WHO-Fasern <sup>1</sup><br>nachweisbar |
|---|---|---|---|---|---|
| 24-21-01520-003 | F-MPK | M11 / Gebäudeteil A /<br>Keller / Flur / Decke /<br>Verkleidung<br>Kabeltrasse /<br>Wandabschnitt<br>Ostseite zw. Keller<br>035 und 033a /<br>Dämmung | KMF nachgewiesen | > 50 % | ja |

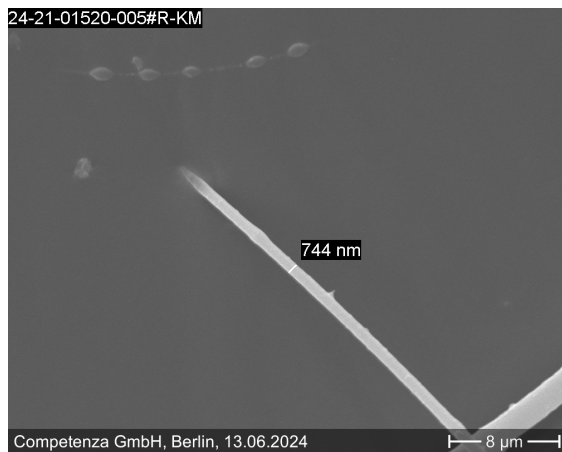
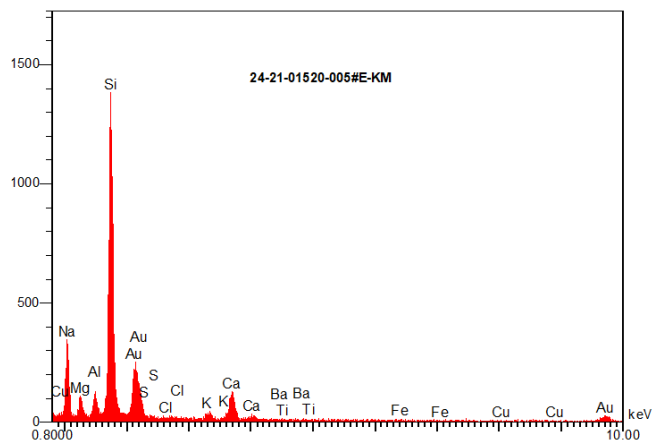
## Abbildung und Elementspektrum: KMF Fundstelle 24-21-01520-005

| Probennummer | Prüfplan | Probenbezeichnung | Analysenergebnis | Gehalt | WHO-Fasern <sup>1</sup><br>nachweisbar |
|---|---|---|---|---|---|
| 24-21-01520-005 | F-MPK | M14 / Gebäudeteil A / Keller / Flur / unter Decke / Rohrleitung zwischen Keller 035 und 033a / Dämmung | KMF (Glaswolle) nachgewiesen | > 50 % | ja |

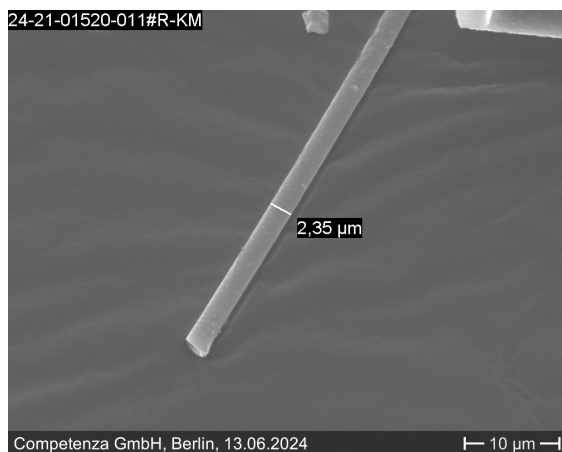
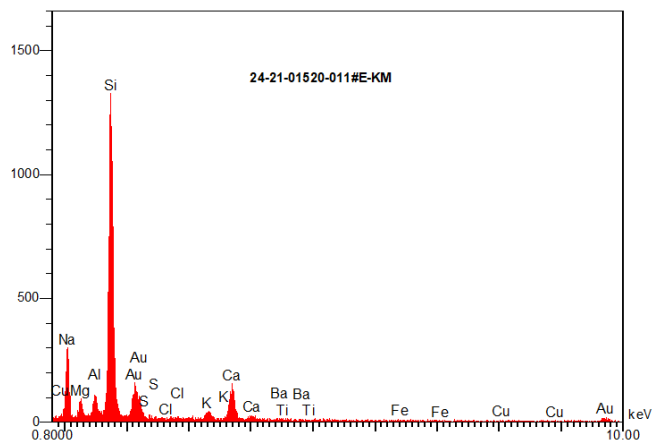
## Abbildung und Elementspektrum: KMF Fundstelle 24-21-01520-011

| Probennummer | Prüfplan | Probenbezeichnung | Analysenergebnis | Gehalt | WHO-Fasern <sup>1</sup><br>nachweisbar |
|---|---|---|---|---|---|
| 24-21-01520-011 | F-MPK | M28 / Gebäudeteil B / Keller / Flur / unter Decke / Rohrleitung zwischen R022a und R024a / Dämmung | KMF (Glaswolle) nachgewiesen | > 50 % | ja |

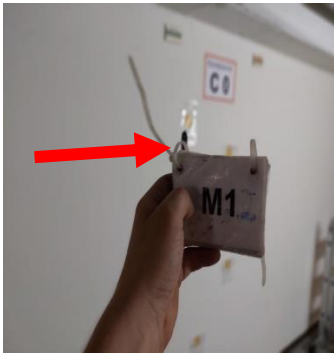
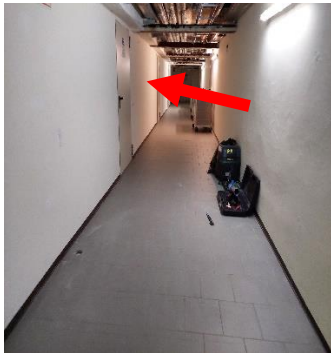
| Mischprobe | Probe n-Nr. | Entnahmeort | Materialart | Foto | | Schadstoff-Verdacht/ Analyse | Ergebnis |
|---|---|---|---|---|---|---|---|
| <b>MP1</b> | M1 | Gebäudeteil A / Keller /<br>Flur / Wandabschnitt<br>Ostseite zw.<br>Keller 035 und 033a | Putz /<br>Spachtel /<br>Farbe | | | Asbest<br>VDI 3866/5<br>(NWG: 0,001 M.-%) | Mischprobe 1<br><br>kein Asbest<br>nachgewiesen |

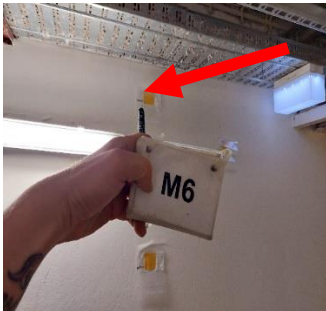
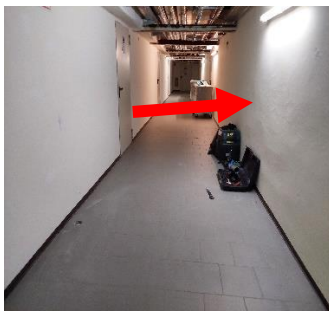
| Misch-<br>probe | Probe<br>n-Nr. | Entnahmeort | Materialart | Foto | | Schadstoff-<br>Verdacht/ Analyse | Ergebnis |
|---|---|---|---|---|---|---|---|
| MP2 | M6 | Gebäudeteil A / Keller /<br>Flur / Wandabschnitt<br>Westseite gegenüber<br>Keller 035 und 033a | Putz /<br>Spachtel /<br>Farbe | | | Asbest<br>VDI 3866/5<br>(NWG: 0,001 M.-%) | Mischprobe 2<br><br>kein Asbest<br>nachgewiesen |

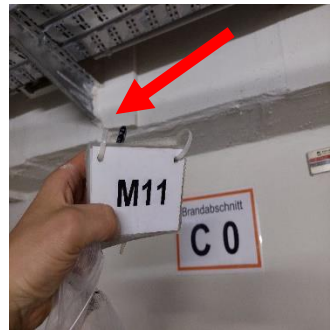
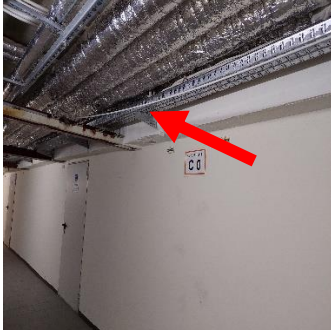
| Misch-<br>probe | Probe<br>n-Nr. | Entnahmeort | Materialart | Foto | | Schadstoff-<br>Verdacht/ Analyse | | Ergebnis | |
|---|---|---|---|---|---|---|---|---|---|
| | M11 | Gebäudeteil A / Keller /<br>Flur / Decke / Verkleidung<br>Kabeltrasse /<br>Wandabschnitt Ostseite<br>zw. Keller 035 und 033a | Dämmung /<br>Spachtel-<br>masse | | | Asbest<br>VDI 3866/5<br>(NWG: 1 M.-%) | | kein Asbest<br>nachgewiesen | |
| | | | | | | KMF | WHO | > 50% | ja |

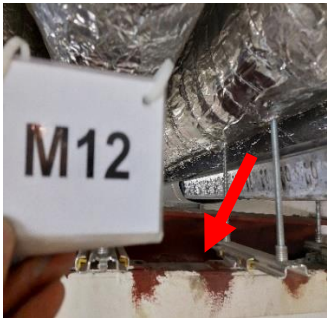
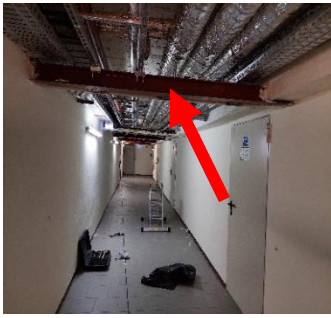
| Mischprobe | Probe n-Nr. | Entnahmeort | Materialart | Foto | | Schadstoff-Verdacht/ Analyse | | Ergebnis | |
|---|---|---|---|---|---|---|---|---|---|
| | M12 | Gebäudeteil A / Keller / Flur / unter Decke / T - Träger / Wandabschnitt von Ostseite zu Westseite zw. Keller 035 und 033a | Farbanstrich | | | Schwermetalle | | Ergebnis steht n. aus | |

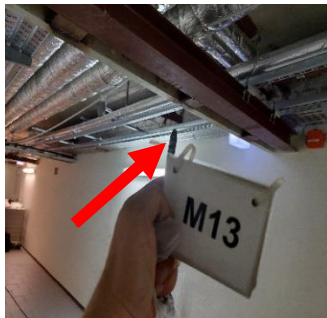
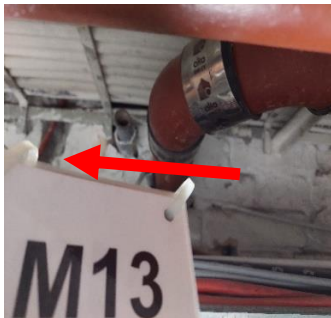
| Mischprobe | Probe n-Nr. | Entnahmeort | Materialart | Foto | | Schadstoff-Verdacht/ Analyse | | Ergebnis | |
|---|---|---|---|---|---|---|---|---|---|
| | M13 | Gebäudeteil A / Keller / Flur / an Wandabschnitt Westseite / Kabelschott / gegenüber Keller 035 und 033a | Putz / Spachtel / Farbe | | | Asbest<br>VDI 3866/5<br>(NWG: 0,001 M.-%) | | kein Asbest<br>nachgewiesen | |

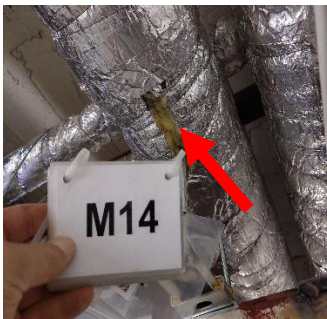
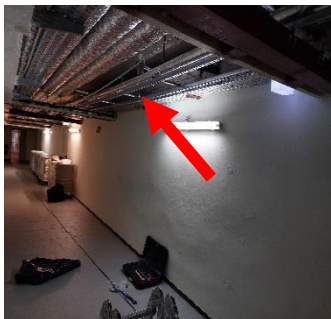
| Mischprobe | Probe n-Nr. | Entnahmeort | Materialart | Foto | | Schadstoff-Verdacht/ Analyse | | Ergebnis | |
|---|---|---|---|---|---|---|---|---|---|
| | M14 | Gebäudeteil A / Keller / Flur / unter Decke / Rohrleitung zwischen Keller 035 und 033a | Dämmung | | | KMF | WHO | > 50% | ja |

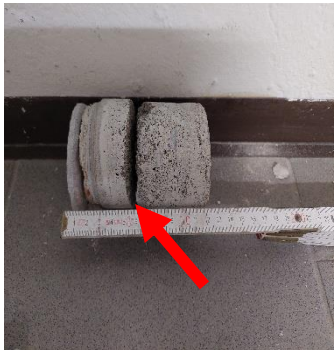
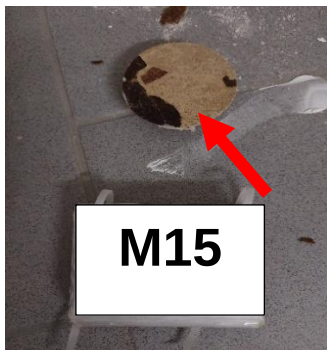
| Mischprobe | Probe n-Nr. | Entnahmeort | Materialart | Foto | | Schadstoff-Verdacht/ Analyse | Ergebnis |
|---|---|---|---|---|---|---|---|
| | BK1-M15 | Gebäudeteil A / Keller / Flur /Fußbodenaufbau / unter Fliesen + Ausgleichschicht / dritte Lage / an Ostseite / zwischen Keller 035 und 033a | alte Ausgleichsmasse + Anstrich | | | Asbest VDI 3866/5 (NWG: 0,001 M.-%) | kein Asbest nachgewiesen |
| | | | | | | PAK | < BG |
| | | | | | | PCB | < BG |

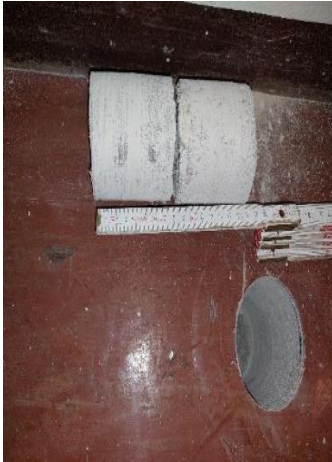
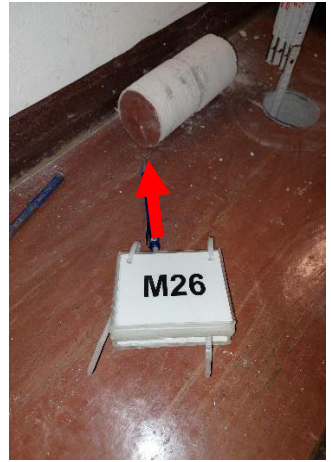
| Misch-<br>probe | Probe<br>n-Nr. | Entnahmeort | Materialart | Foto | | Schadstoff-<br>Verdacht/ Analyse | Ergebnis |
|---|---|---|---|---|---|---|---|
| | BK2-<br>M26 | Gebäudeteil B / Keller /<br>Flur /Fußbodenaufbau /<br>erste Lage / an<br>Ostseite / zwischen Keller<br>R022a und R024a | Bahnenware<br>(rot) | | | Asbest<br>VDI 3866/5<br>(NWG: 0,1-1 M. -%) | kein Asbest<br>nachgewiesen |

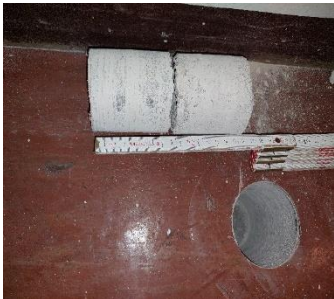
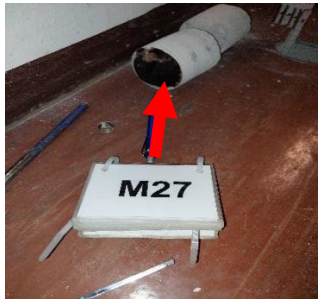
| Mischprobe | Probe n-Nr. | Entnahmeort | Materialart | Foto | | Schadstoff-Verdacht/ Analyse | | Ergebnis | |
|---|---|---|---|---|---|---|---|---|---|
| | BK2-M27 | Gebäudeteil B / Keller / Flur / Fußbodenaufbau / zweite Lage / an Ostseite / zwischen Keller R022a und R024a | Kleber (schwarz) | | | Asbest<br>VDI 3866/5<br>(NWG: 0,1-1 M.-%) | | kein Asbest<br>nachgewiesen | |

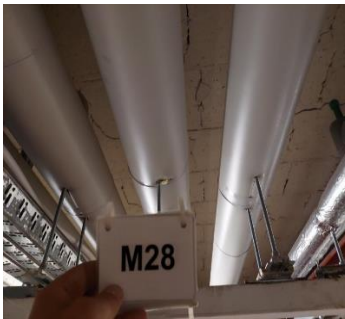
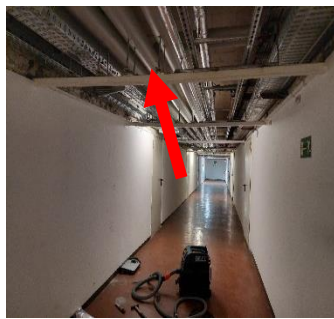
| Mischprobe | Probe n-Nr. | Entnahmeort | Materialart | Foto | | Schadstoff-Verdacht/ Analyse | | Ergebnis | |
|---|---|---|---|---|---|---|---|---|---|
| | M28 | Gebäudeteil B / Keller / Flur / unter Decke / Rohrleitung zwischen R022a und R024a | Dämmung | | | KMF | WHO | > 50% | ja |
