ZEKIWA Nebengebäude 42  
Gutachterliche Erstbeurteilung Dachtragwerk

**Bauvorhaben:** Zeitzer Kinderwagenwerke  
Geschwister-Scholl-Straße 16  
06712 Zeitz

**Tragwerksplanung:** TragWerk Ingenieure  
Döking+Purtak GmbH  
Prellerstraße 9  
01309 Dresden  
Tel. 0351/ 433 08 50  
Fax 0351/ 433 08 55

Dresden, am 25.01.2023

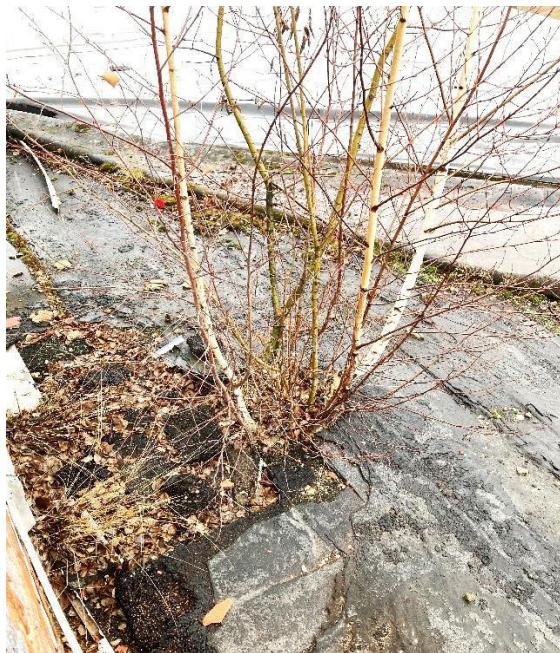
Durch anhaltenden Wassereintritt durch das undichte Dach kam es in großen Bereichen der Konstruktion zu einer Schädigung der tragenden Struktur. Zusätzlich hat sich auf dem Dach Vegetation gebildet. Neben Gras- und Moosbewuchs haben sich kleinere Bäume und Sträucher angesiedelt, die mit ihren Wurzeln das Dach zusätzlich geschädigt haben.

Abbildung 3 – zerstörte Abdichtung, Vegetation

Es wird der Abriss der gesamten Dachfläche empfohlen. Auch wenn in Teilbereichen noch tragfähige Dielen in der Decke liegen, sind die darunter liegenden Stahlträger zu stark geschädigt, um einen signifikanten Teil der Decke erhalten zu können.

Die Deckenkonstruktion sollte durch ein geeignetes neues Dachtragwerk, z.B. in Holzbauweise, ersetzt werden. Die Außenwände und Innenstützen können als Auflager für die neue Konstruktion herangezogen werden.

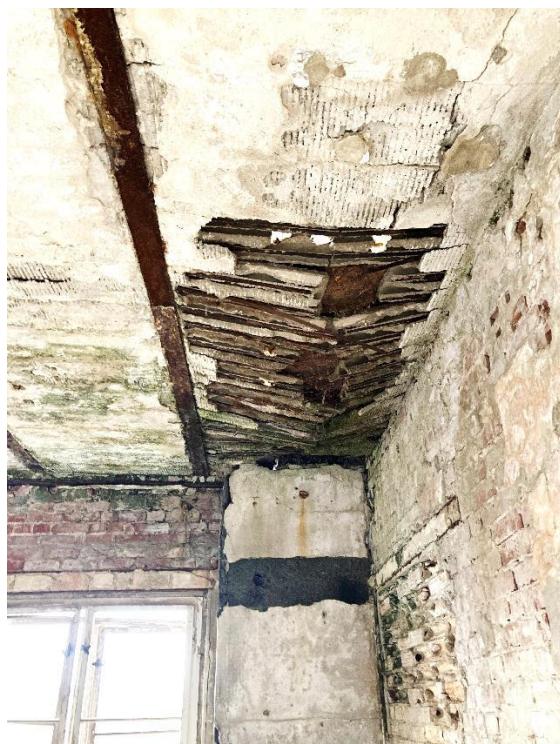
Die Hohldielen sind in Teilbereichen so stark geschädigt, dass das Dach einsturzgefährdet ist. Durch Korrosion der Flachstahlbewehrung sind die Bauteile bereits gebrochen und bleiben nur noch durch die Einmörtelung im Stahlprofil und die Tragwirkung der Dachabdichtung an der Decke hängen.

Abbildung 4 – eingebrochenes Deckenfeld

Aufgrund der Schädigung der Tragelemente ist die Decke aktuell einsturzgefährdet. Das Dach darf daher nicht betreten werden. Die akut einsturzgefährdeten Bereiche sind von oben zum Teil nicht zu erkennen. Vom Betreten des obersten Geschosses wird abgeraten, in jedem Fall ist hier aufgrund der herabfallenden Betonteile ein Schutzhelm zu tragen.

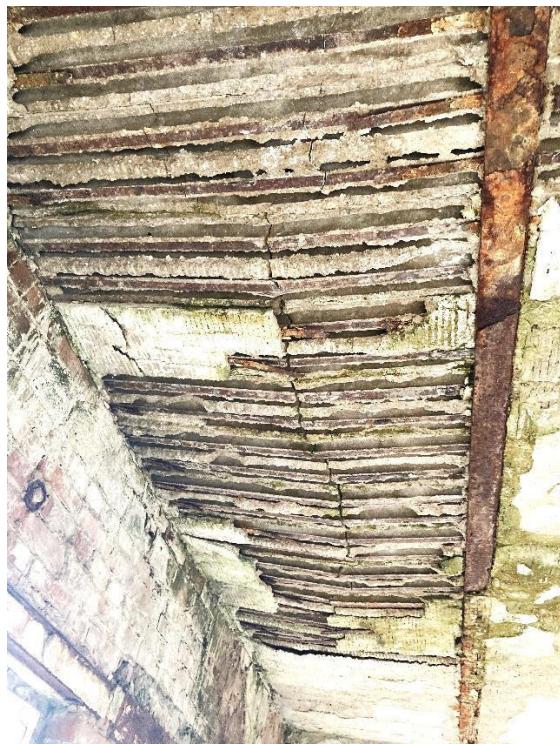
Abbildung 5 – gerissene Bewehrung

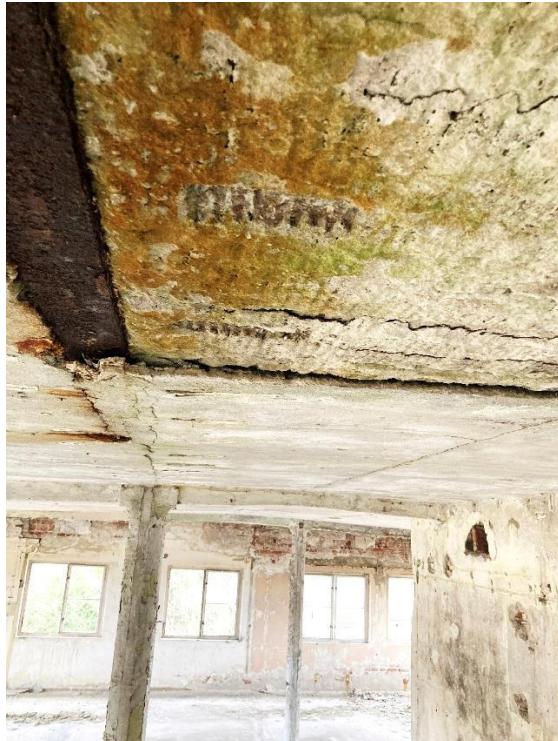
Auch in den Bereichen, in denen die Unterseite der Hohldielen noch nicht aufgebrochen ist, ist die Tragfähigkeit der Betonelemente bereits reduziert. Die unterseitig zu erkennenden Risse deuten darauf hin, dass sich der untere Betonspiegel bereits teilweise gelöst hat. Die innen liegenden Bewehrung (Flachstahl) ist damit nicht mehr ausreichend korrosionssgeschützt. Durch den Korrosionsprozess kommt es im Stahl zu einer Volumenvergrößerung. Die daraus resultierende Abplatzung des unteren Betonspiegels deutet sich im Rissbild an vielen Stellen bereits an.

Abbildung 6 – Ablösung Betonspiegel Hohldiele

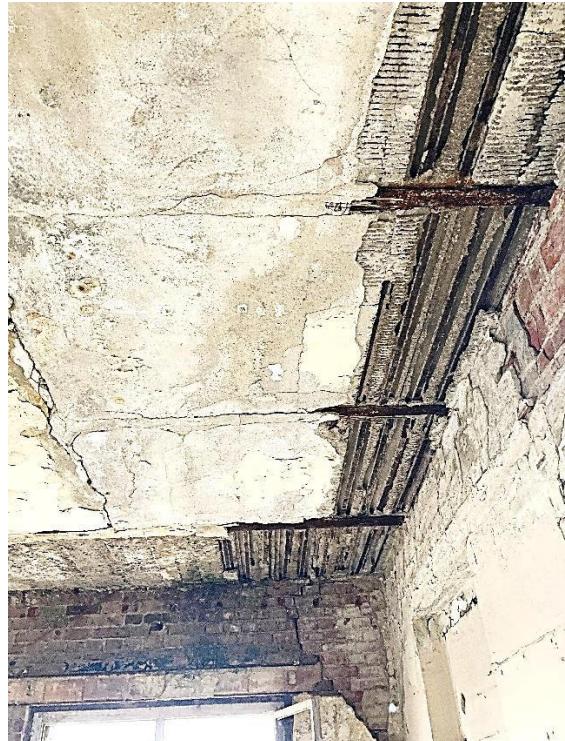
Abbildung 7 – Rissbild deutet auf Korrosion hin

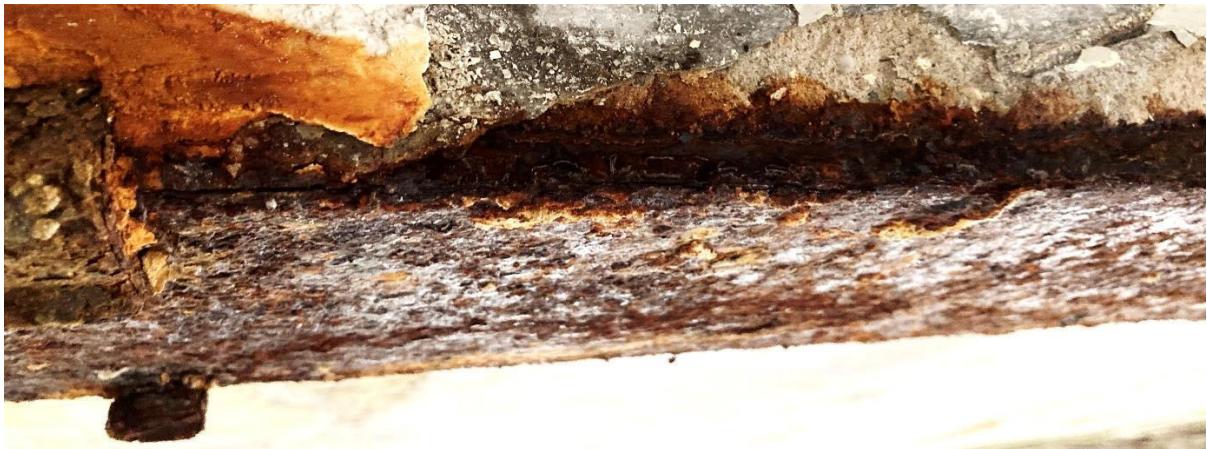
Sowohl die in der Deckenebene verlegten Stahlträger, als auch die Hauptträger sind bereits stark korrodiert. Auf der gesamten Dachfläche kommt es aufgrund der geschädigten Abdichtung zu unterschiedlich starkem Wassereintritt in die Tragstruktur, so dass die Stahlträger ständiger Feuchte ausgesetzt sind. Aufgrund dessen sind bereits deutliche Abrostungen erkennbar. Es ist davon auszugehen, dass die Oberflansche der Profile noch stärker betroffen sind, als die im Dachgeschoss sichtbaren Unterflansche.

Bei den freiliegenden Stahlträgern wurde teilweise eine Abrostungstiefe von > 5 mm festgestellt, was eine erheblich reduzierte Tragfähigkeit bedeutet. Auch hier deuten deutliche Korrosionsspuren in der Putzdecke darauf hin, dass auch die nicht freiliegenden Stahlträger bereits stark angegriffen sind.

Abbildung 8 – Hauptträger, starke Abrostung, Abplatzung

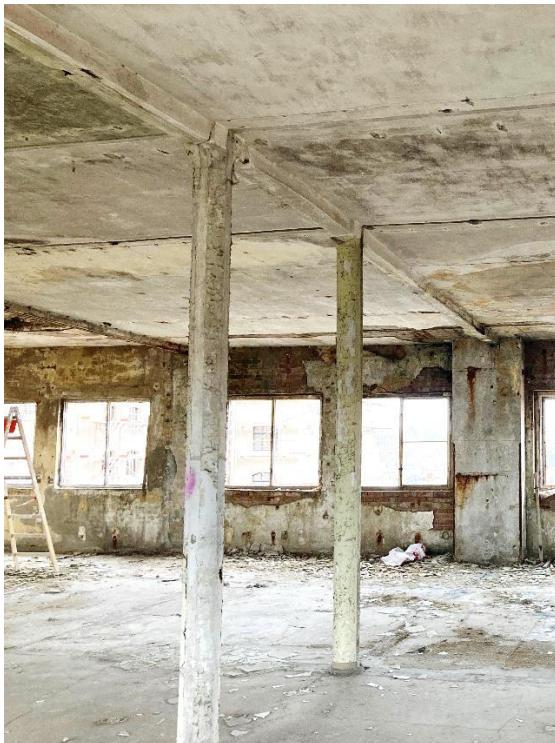
Die Stützen unter den Hauptträgern sind augenscheinlich noch in gutem Zustand. An den Stützenköpfen wurde bei einer Stichproben-Kontrolle nur oberflächlicher Rost festgestellt.

Abbildung 9 – Zwillingssäule, Stahl, verputzt

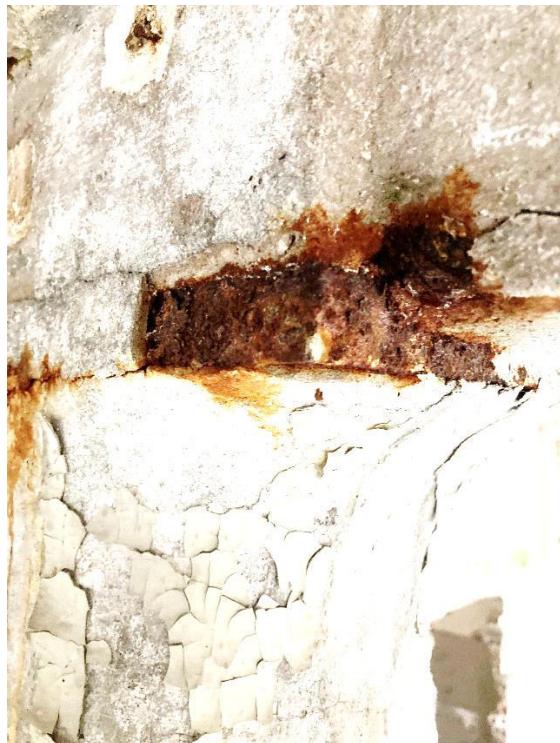
Abbildung 10 – oberflächlicher Rost, Stützenkopf
