Fotodokumentation

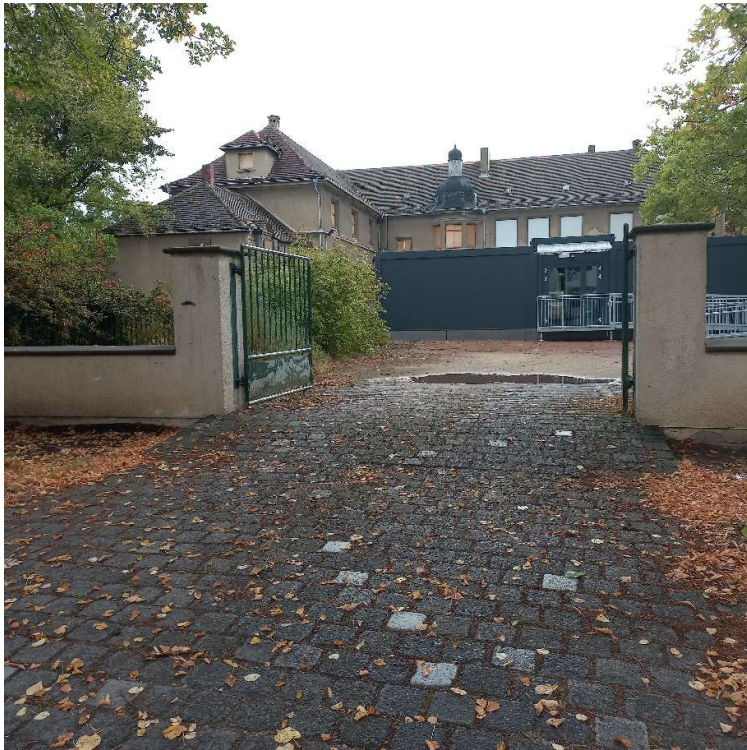
Hofeinfahrt – Blick nach Osten

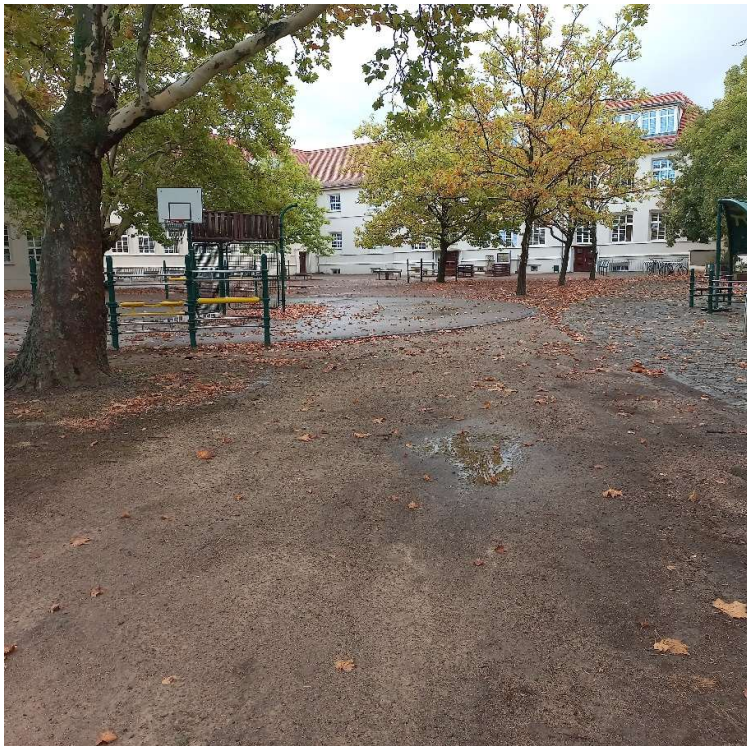
Schulhof, Blick nach Süden

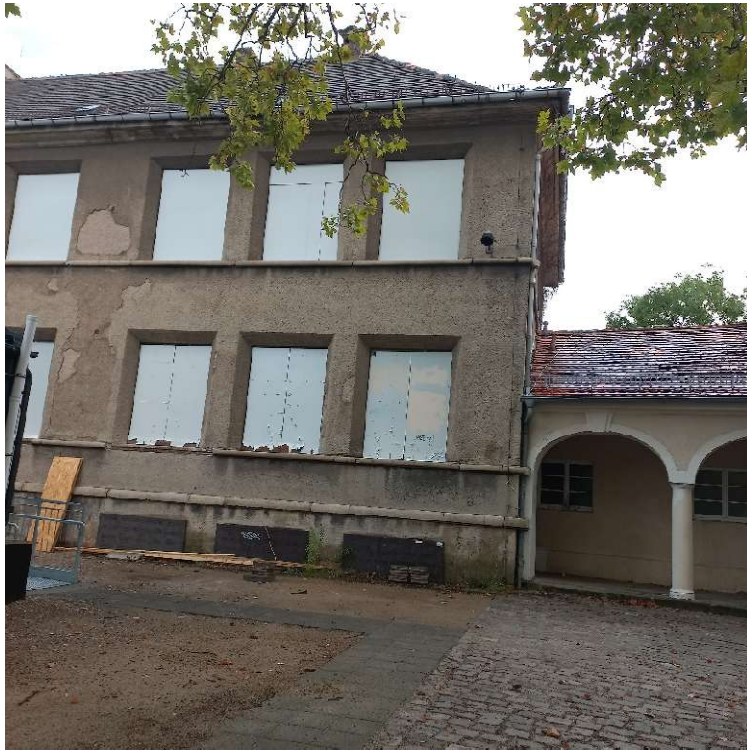
Nordflügel – Westfassade

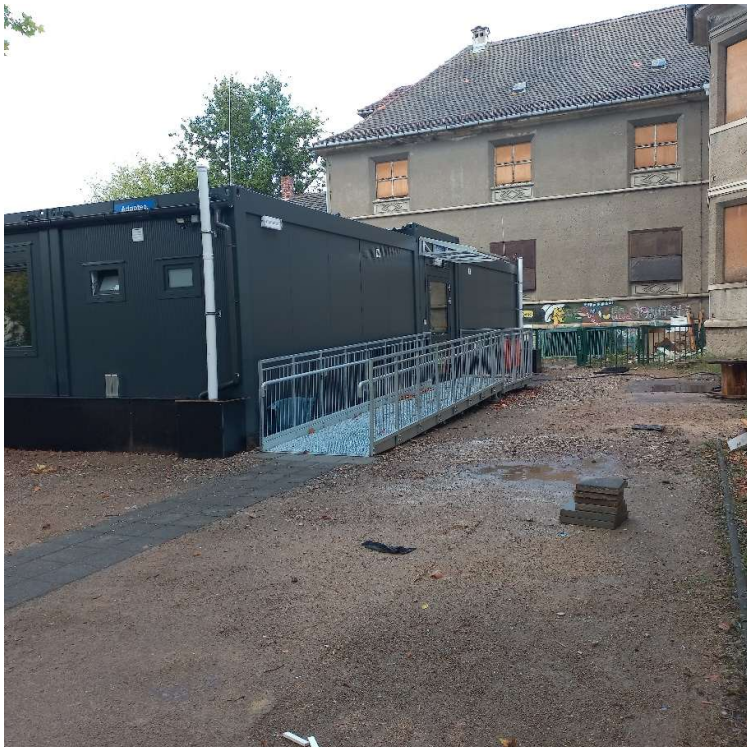
Containeranlage im nördlichen Schulhof

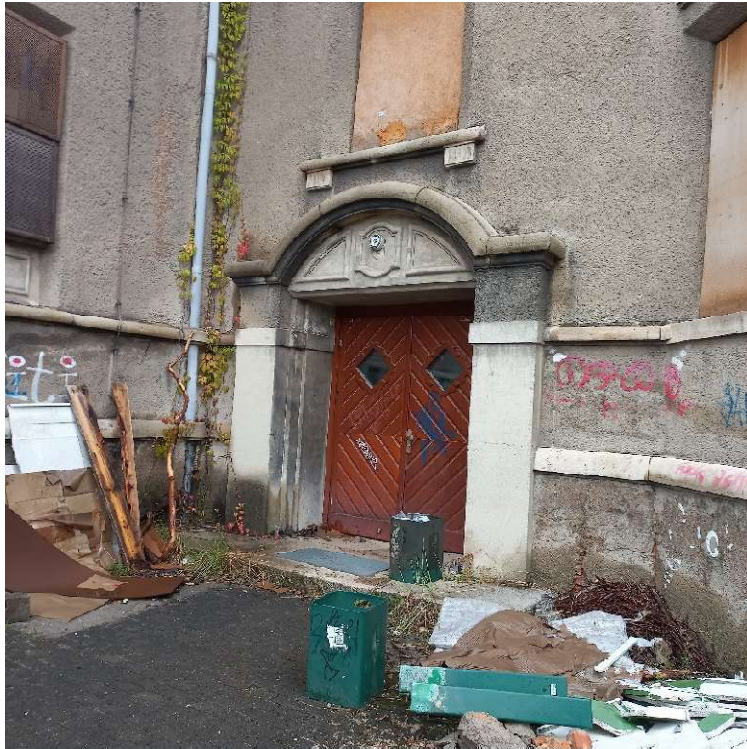
Eingang Haupttreppenhaus Nordflügel

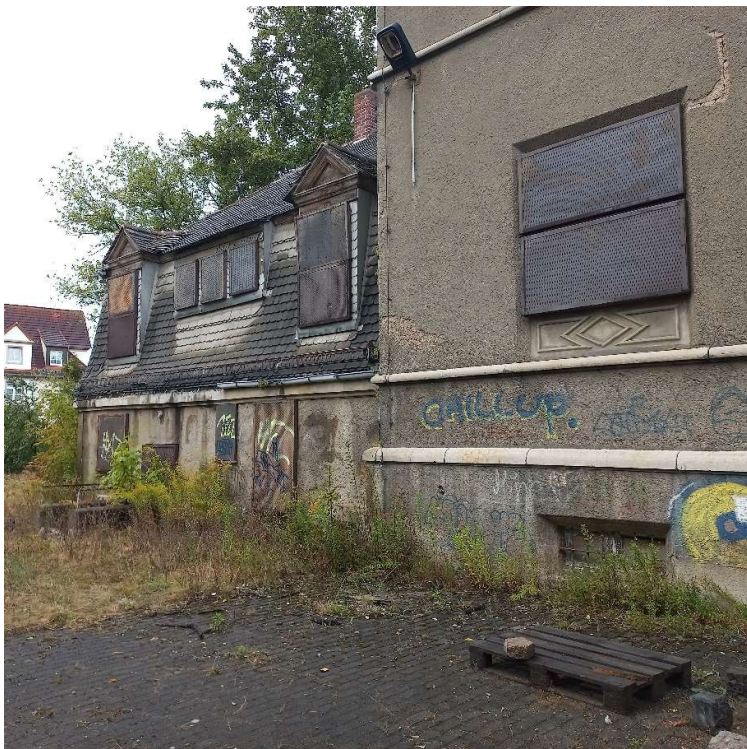
Westlicher Anbau am Nordflügel

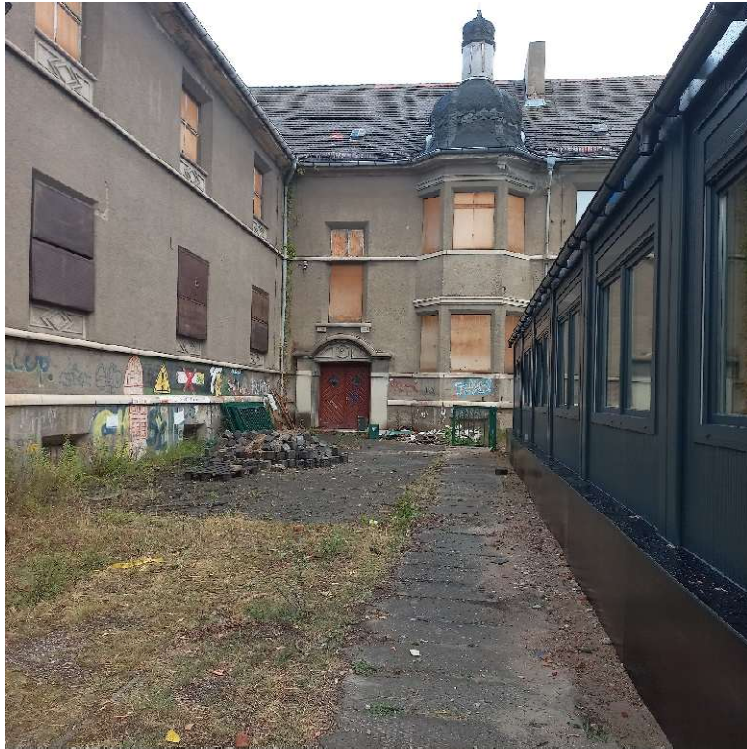
Blick auf Haupteingang Nordflügel

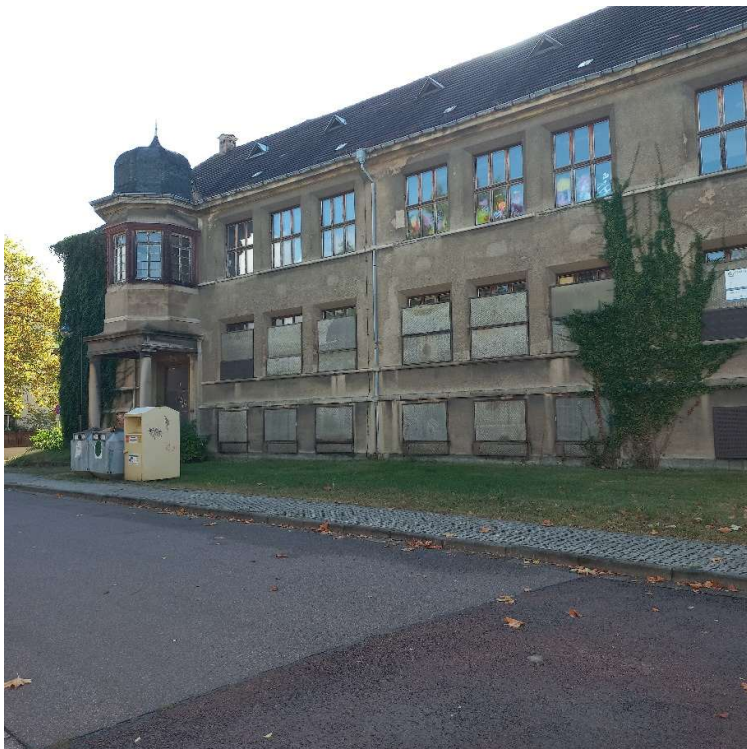
Nordfassade Nordflügel – Carl-von-Linde-Straße

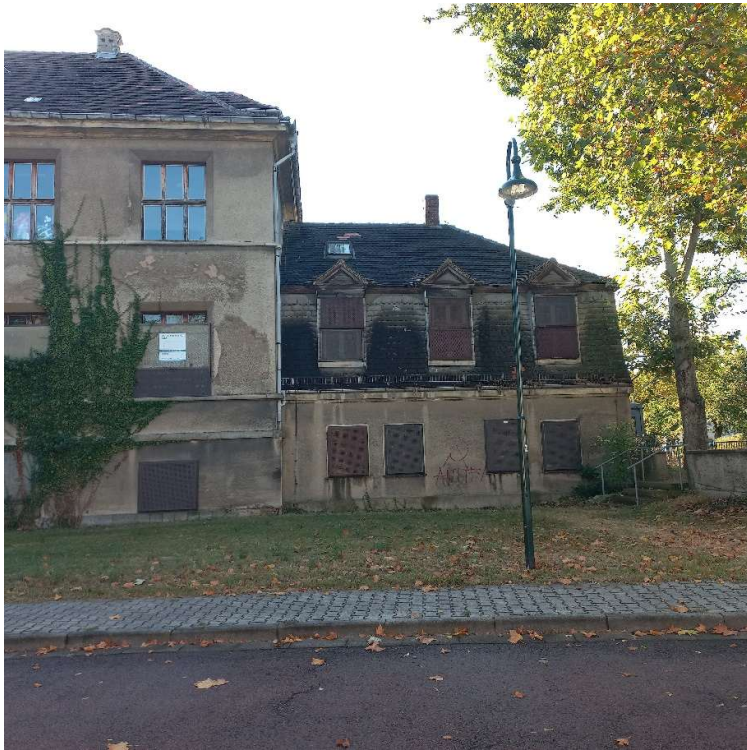
Westseite Nordfassade mit Anbau

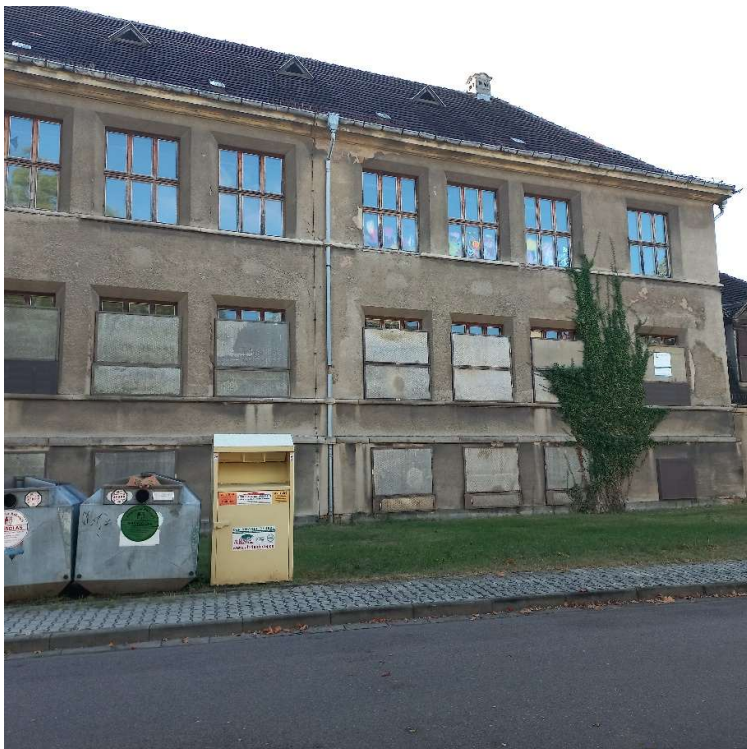
Nordfassade

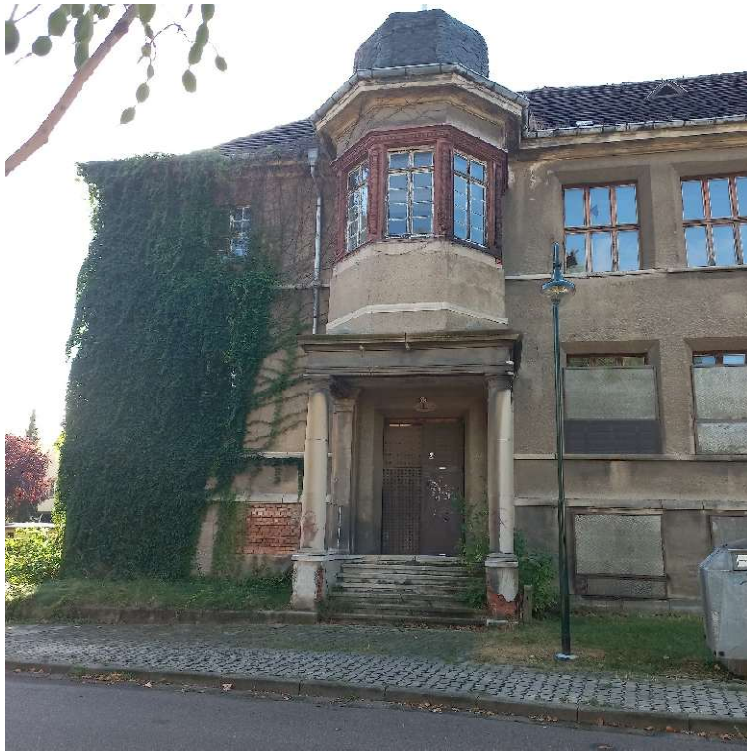
Nordeingang Carl-von-Linde-Straße

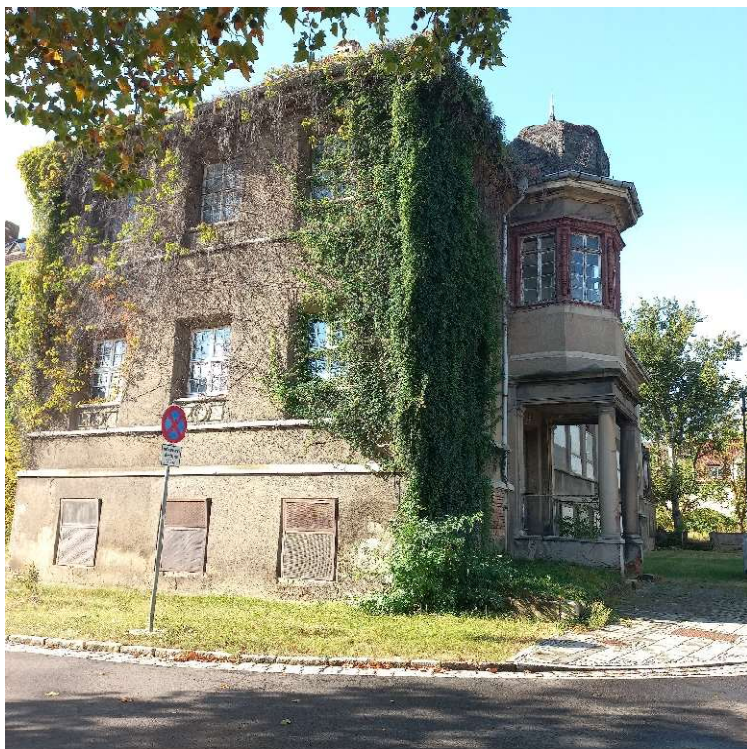
Nordostecke

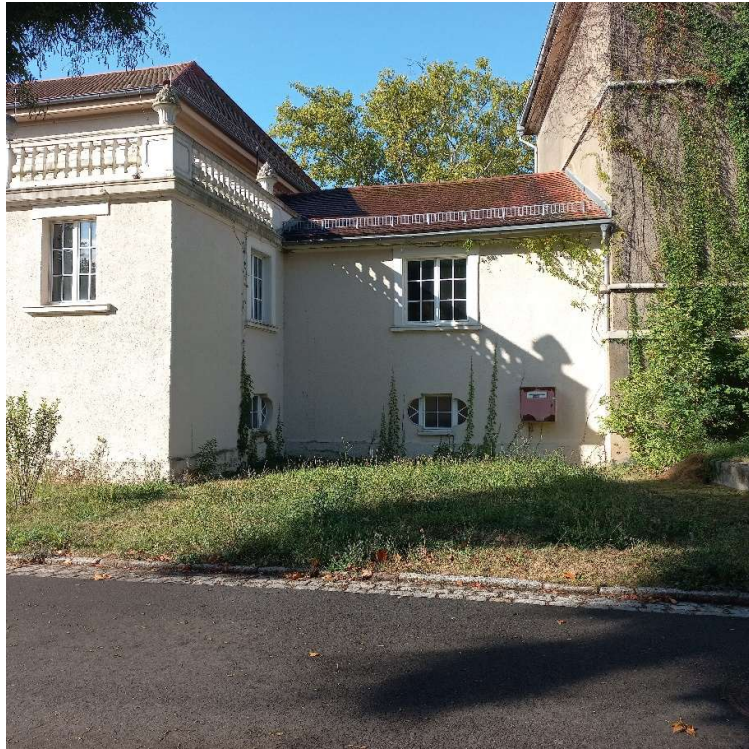
Verbindungsbau – Ostseite

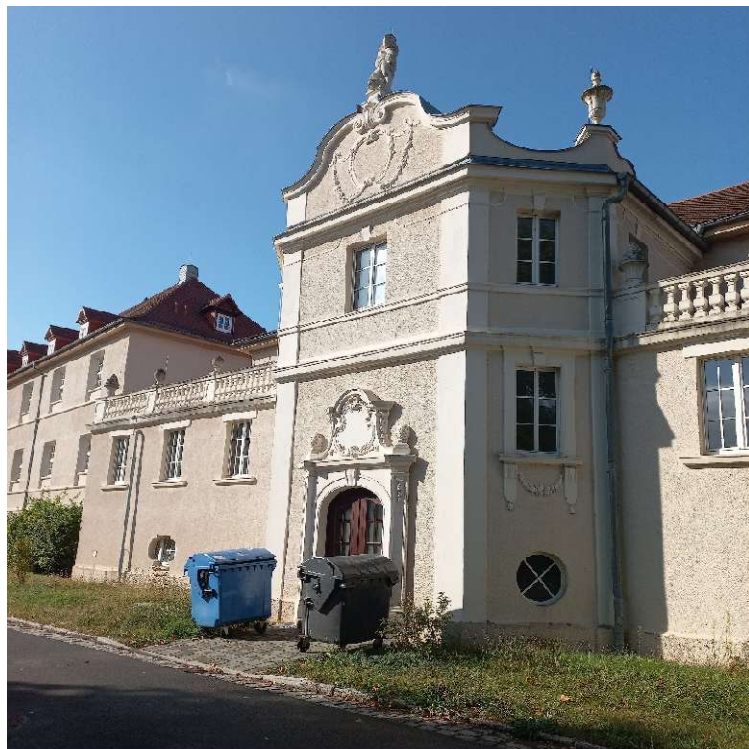
Ostfassade – Schulstraße

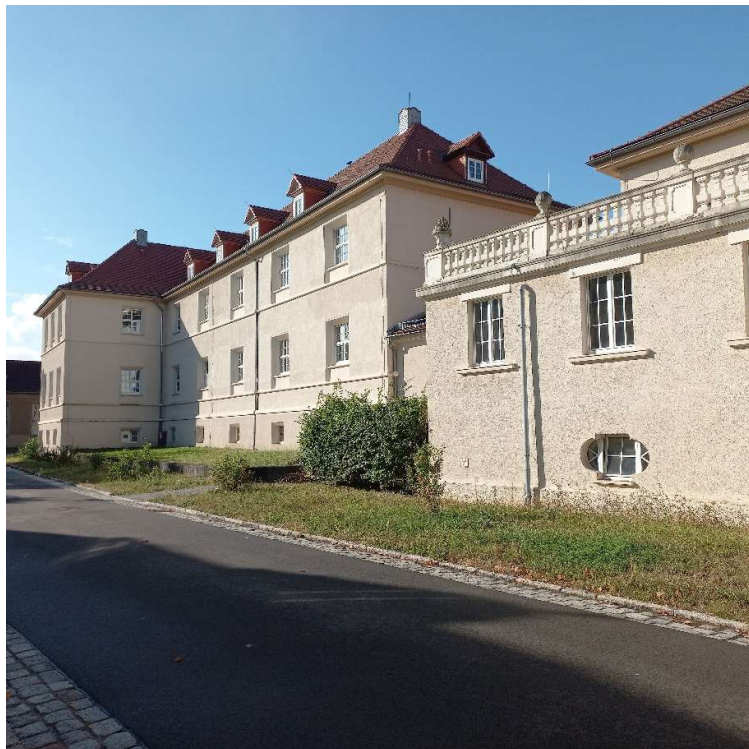
Ostfassade – Schulstraße

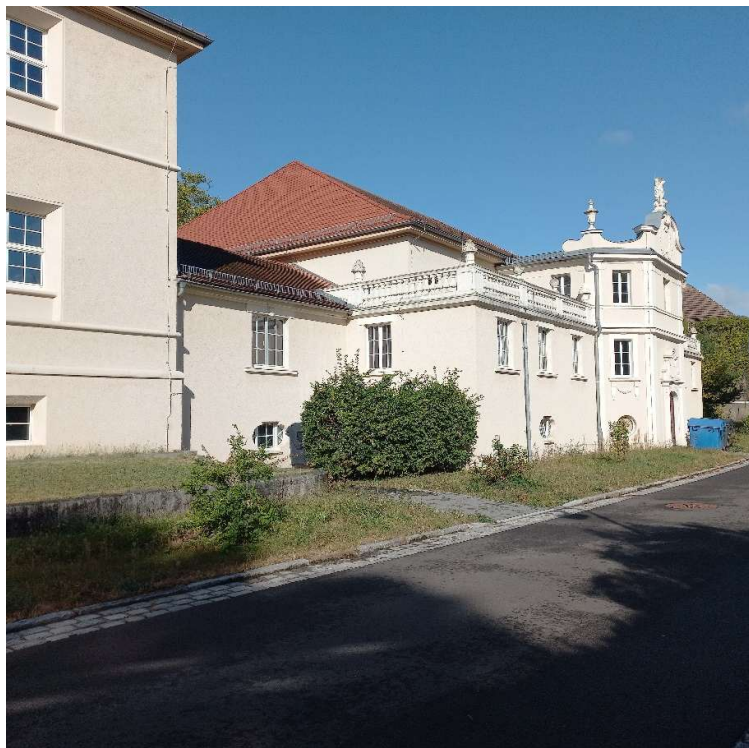
Ostseite – Blick nach Norden

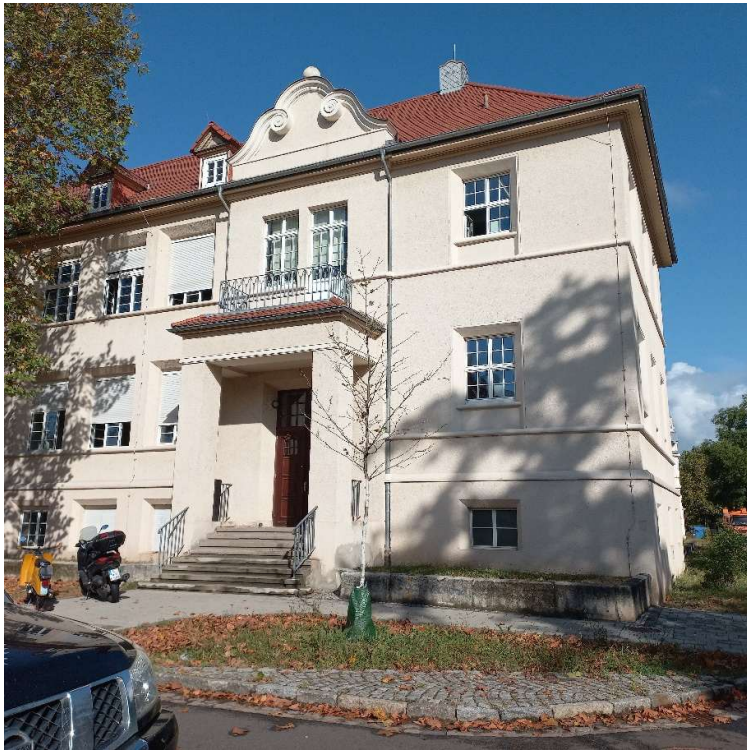
Südostecke

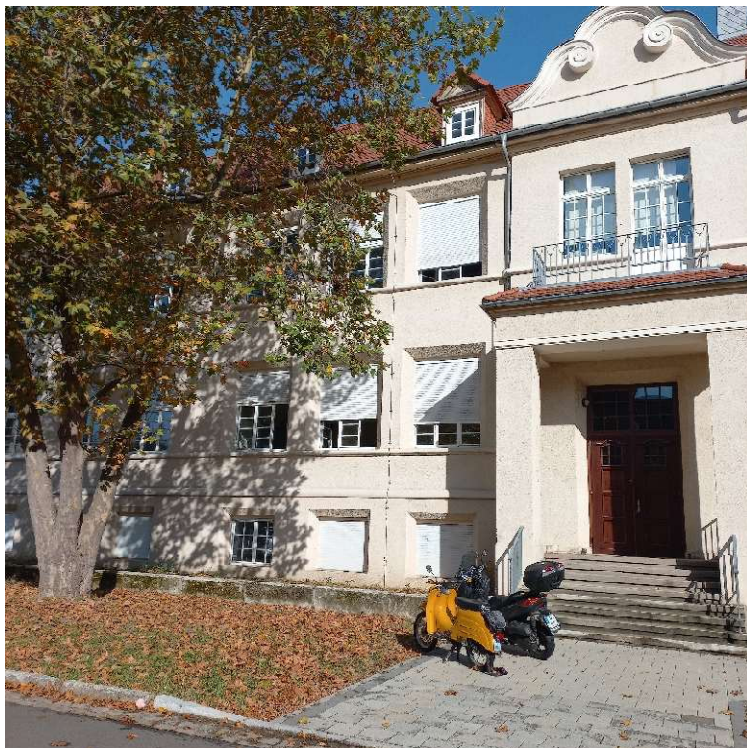
Eingang Süd – Kirchplatz

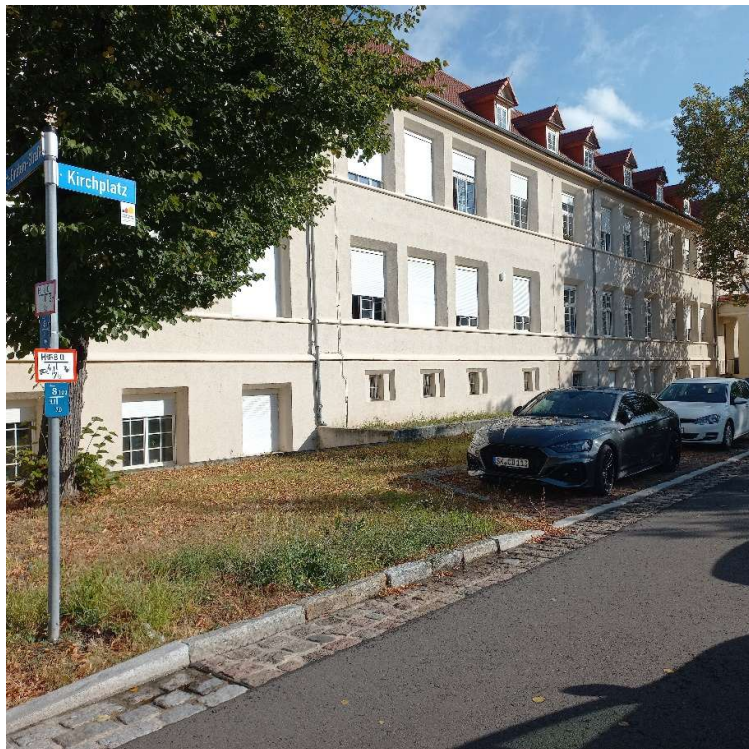
Blick nach Osten – Südseite

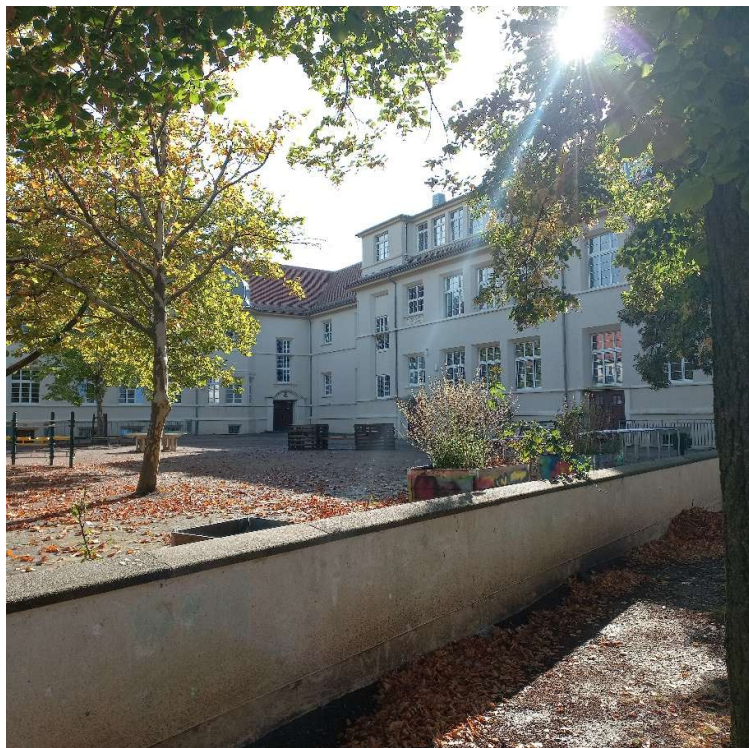
Schulhof – Südseite

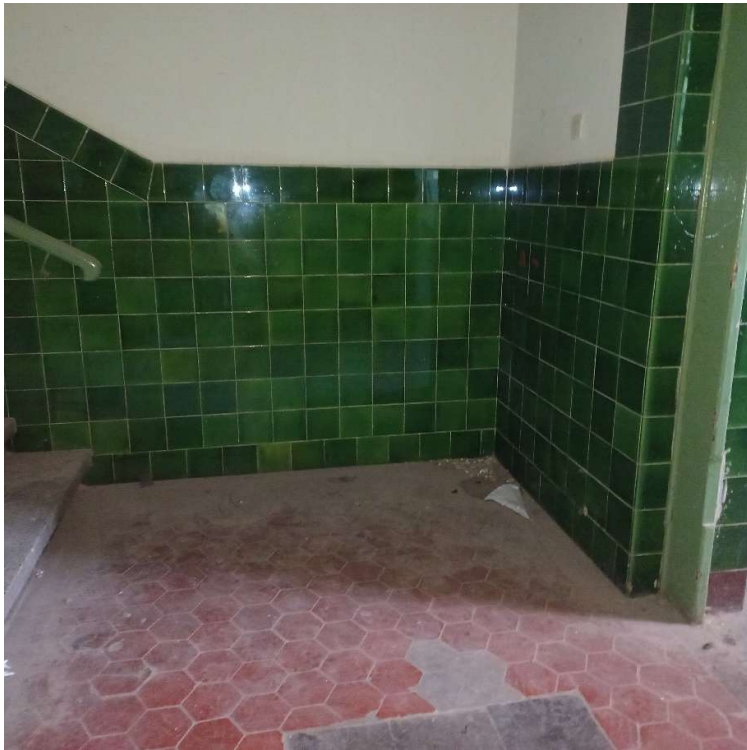
Haupteingang Nordflügel – Geländeneiveau

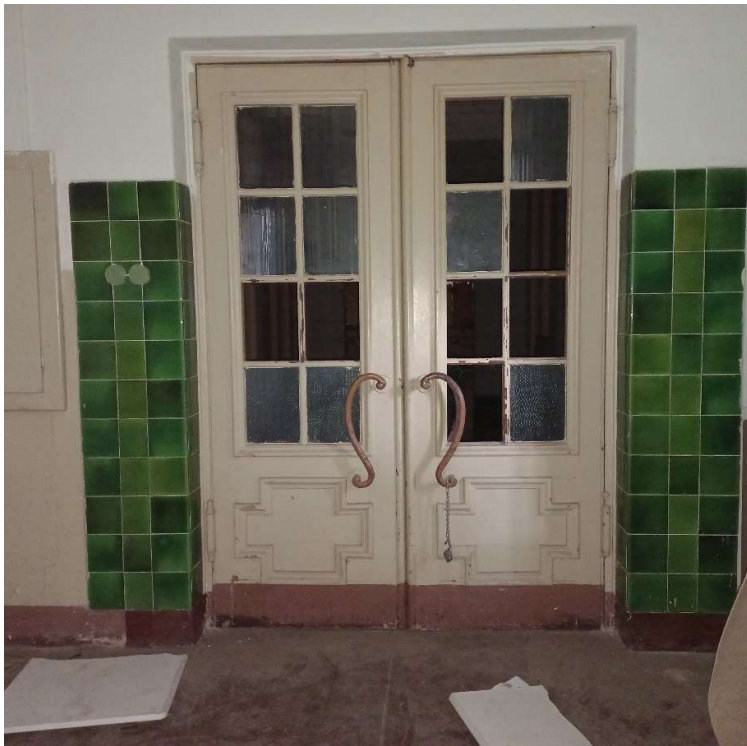
Treppenhaus – Obergeschoss

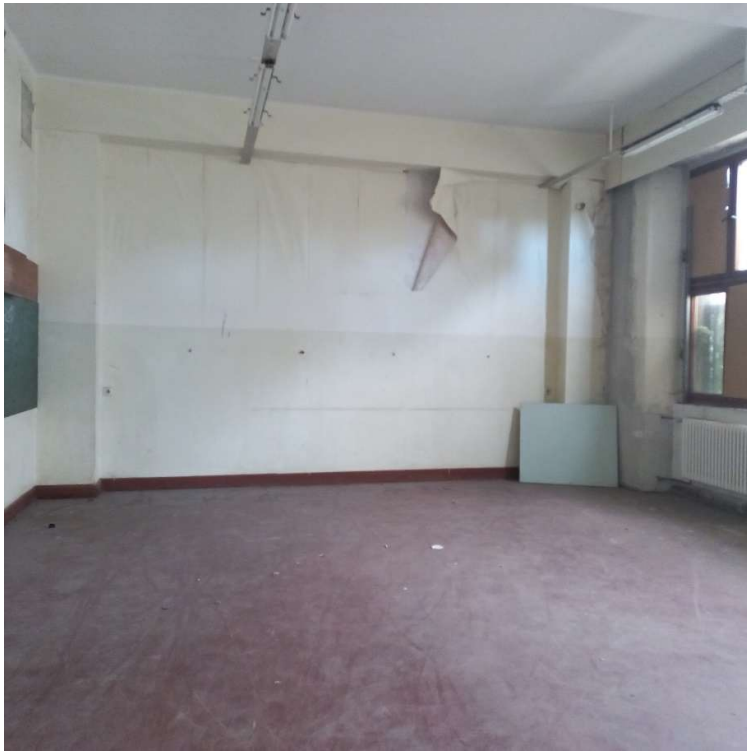
Klassenraum Nordflügel – Obergeschoss

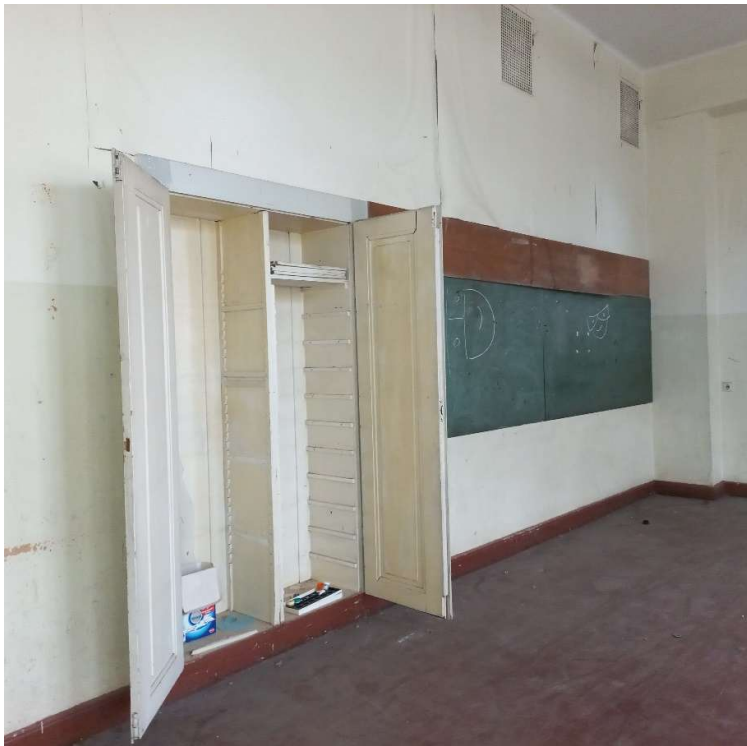
Schrankzone Obergeschoss

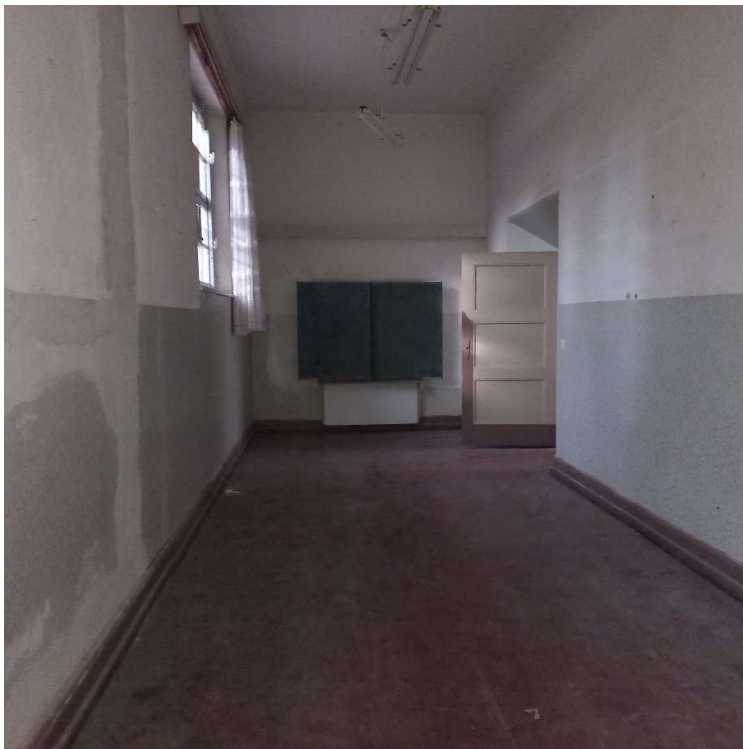
Klassenraum Untergeschoss – Nordflügel

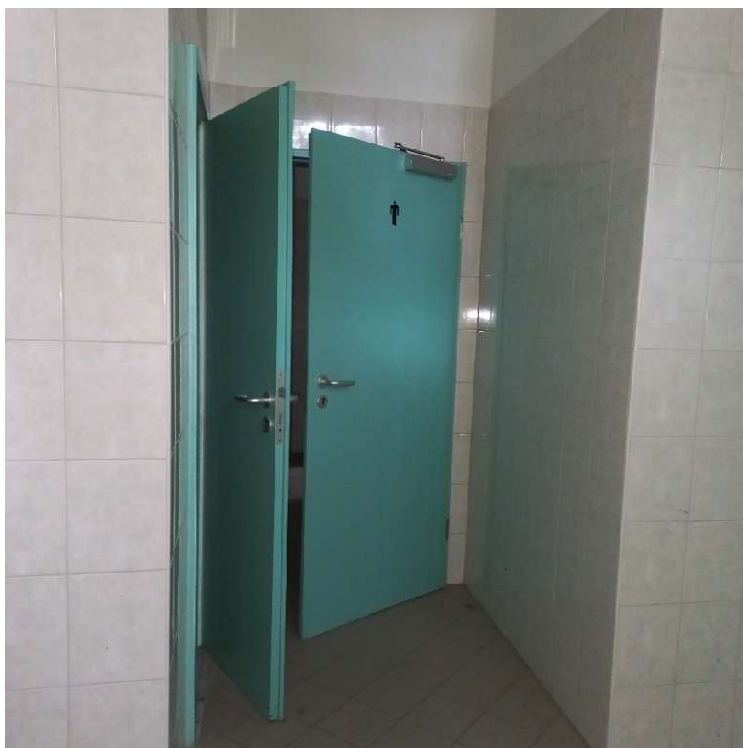
Nordflügel – WC-Anlagen

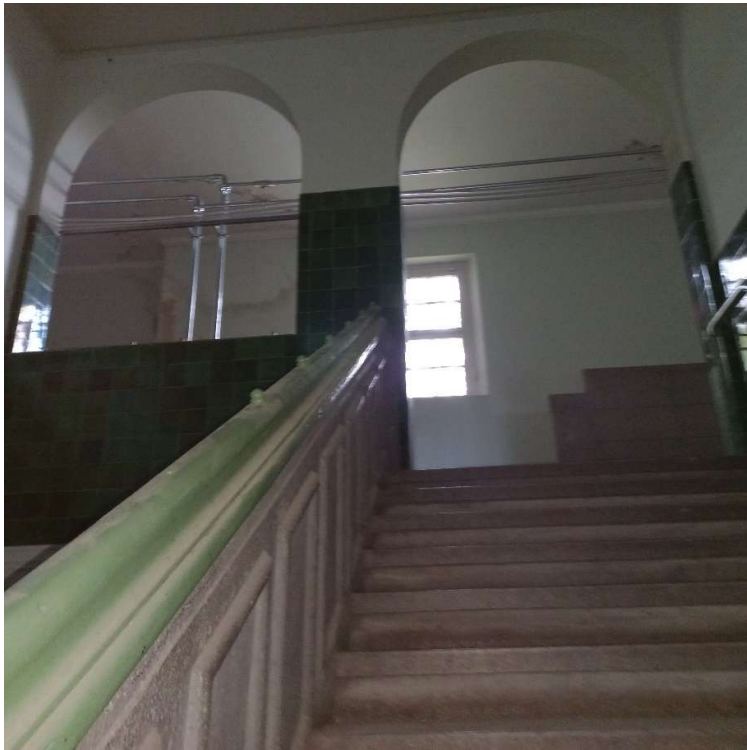
Treppenhaus – Blick ins Obergeschoss

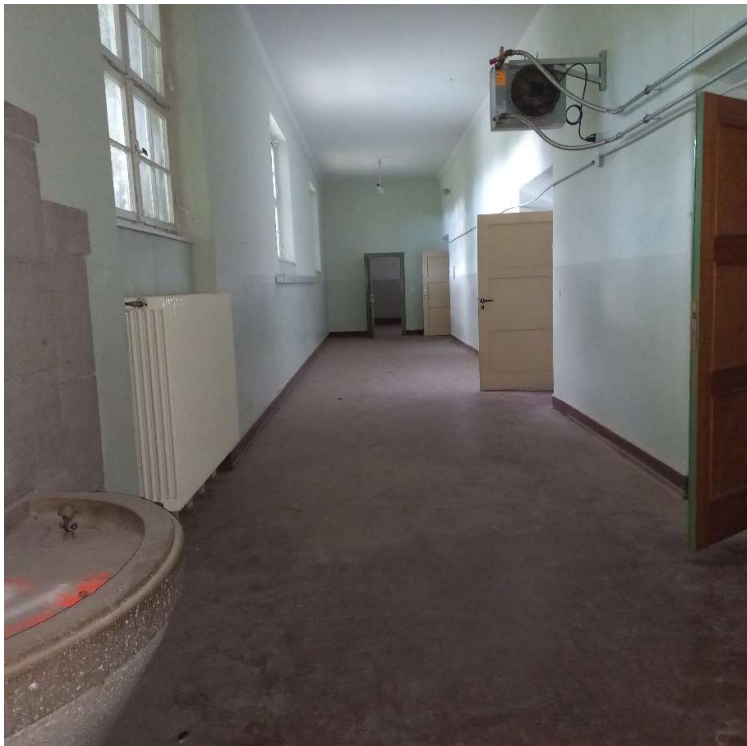
Flur Obergeschoss – Blick nach Süden

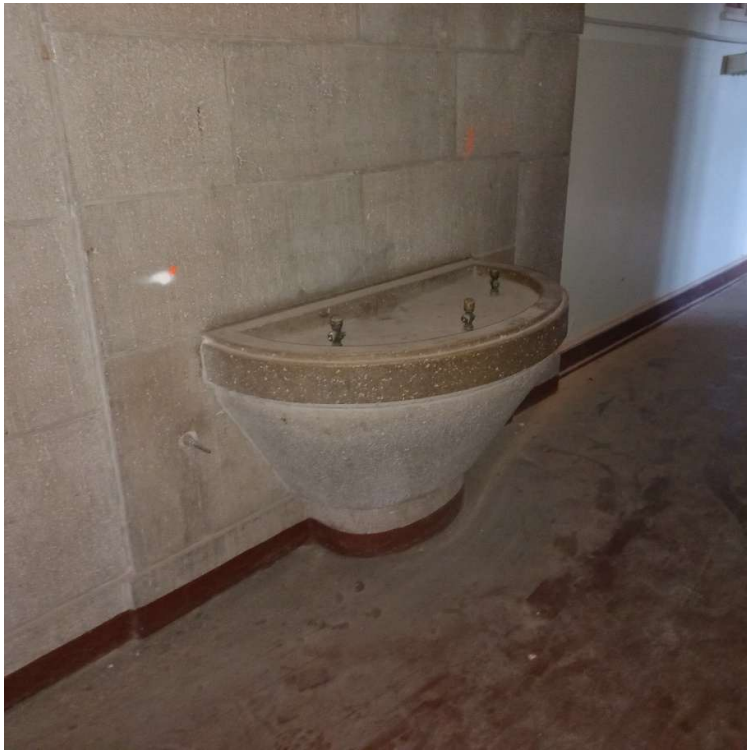
Trinkbrunnen – Flur Obergeschoss

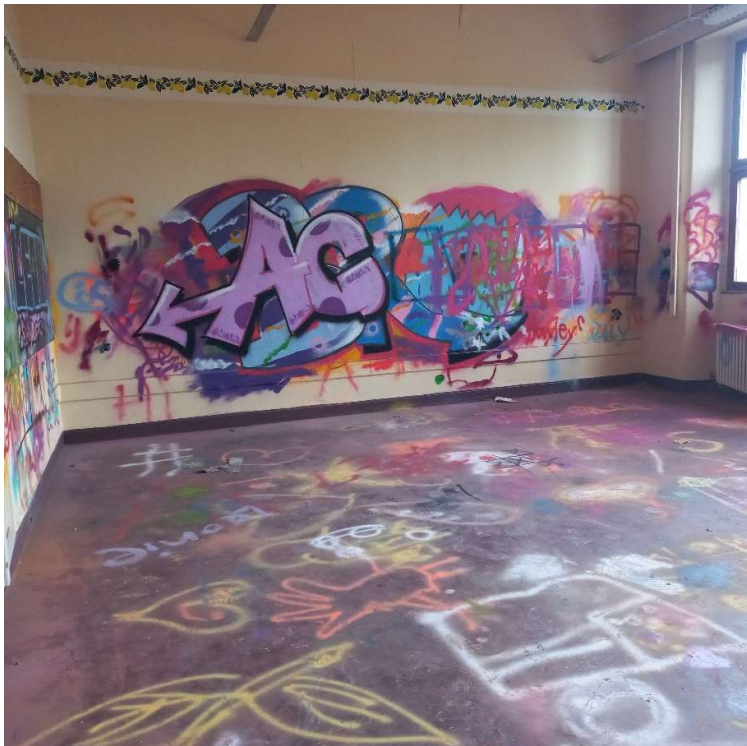
Klassenraum Obergeschoss

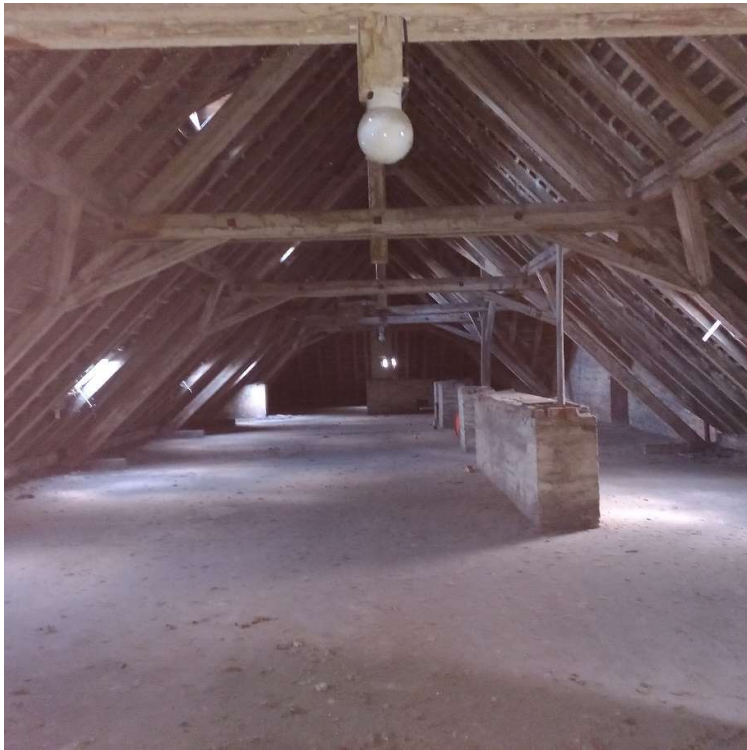
Dach Nordflügel

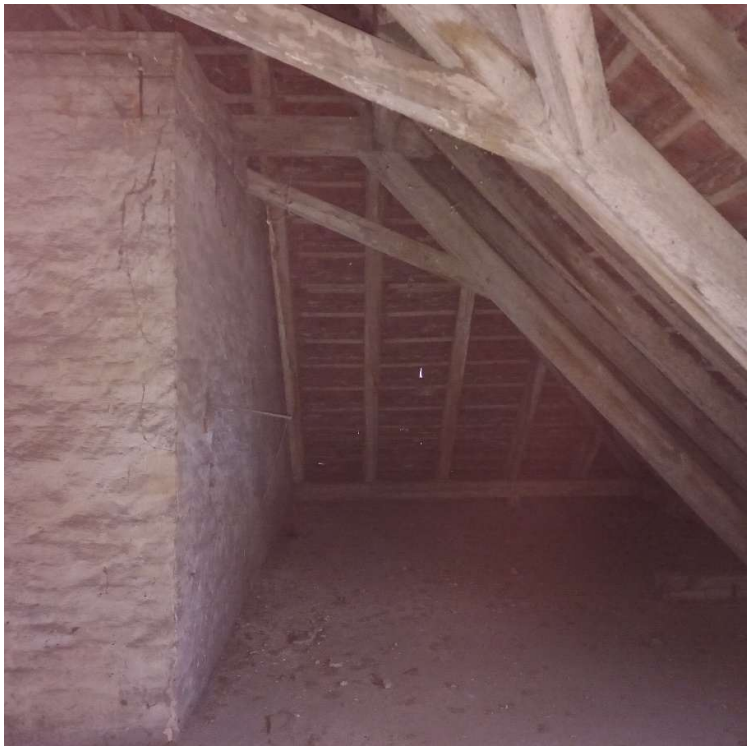
Dachgeschoss – Nordflügel

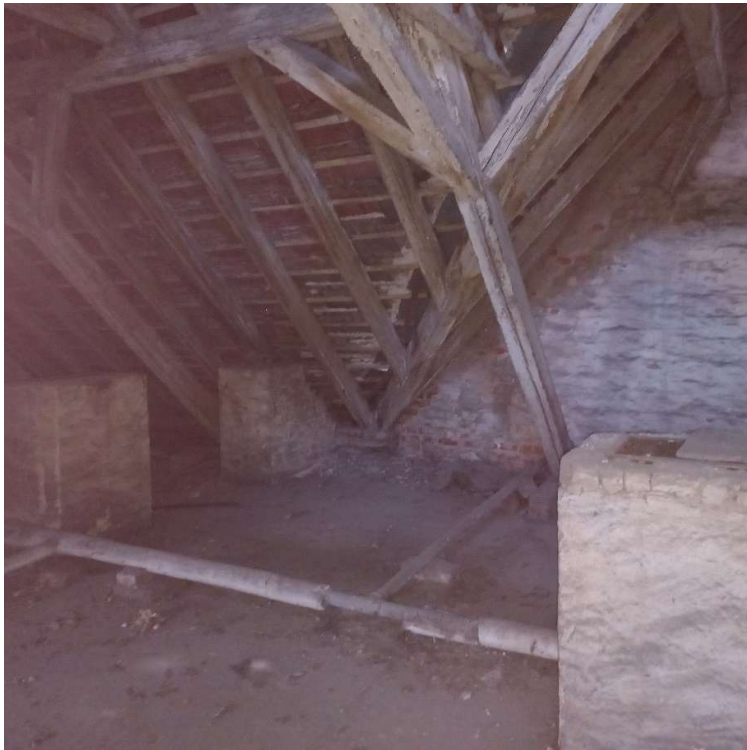
Dachgeschoss

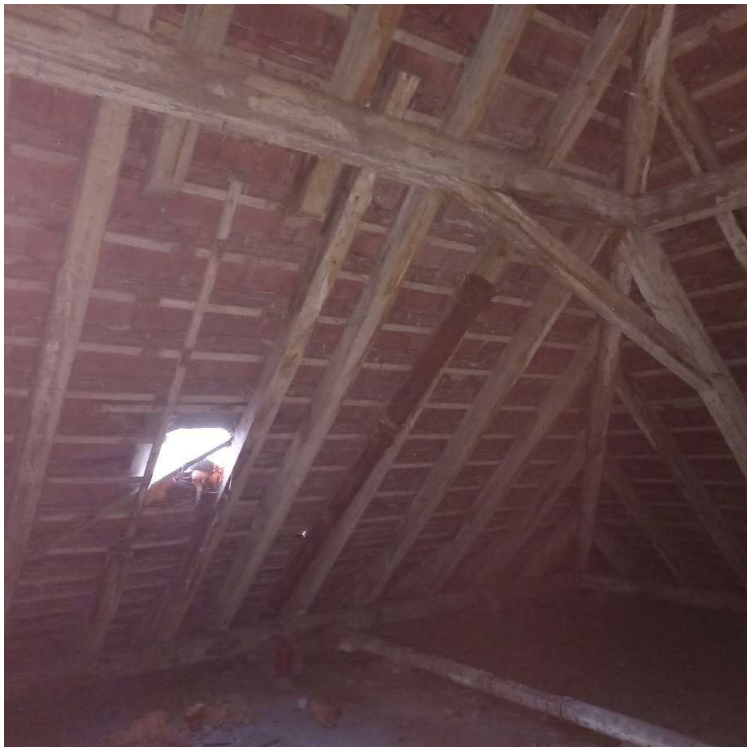
Dachgeschoss – Kaltdach

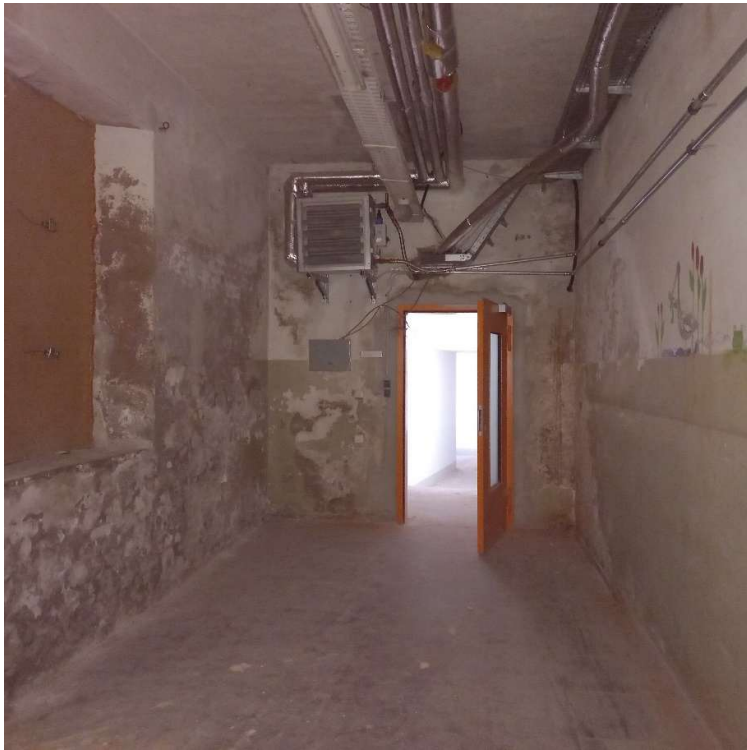
Kellergeschoss

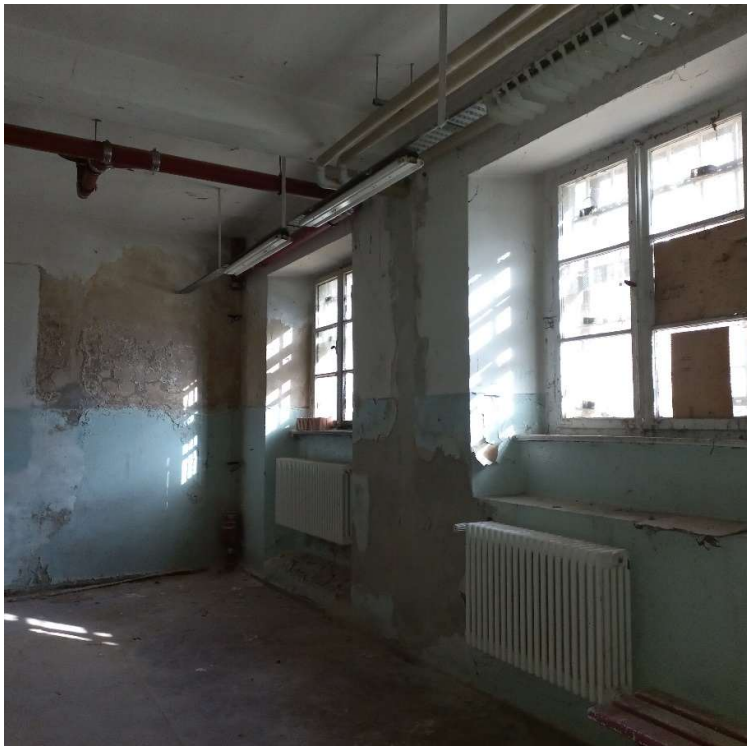
Klassenraum Untergeschoss

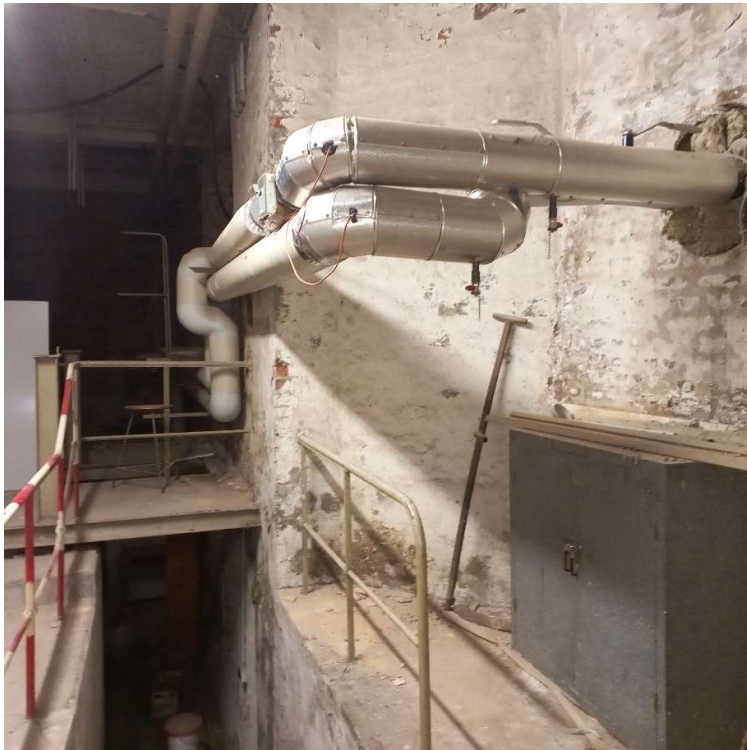
Heizungsraum

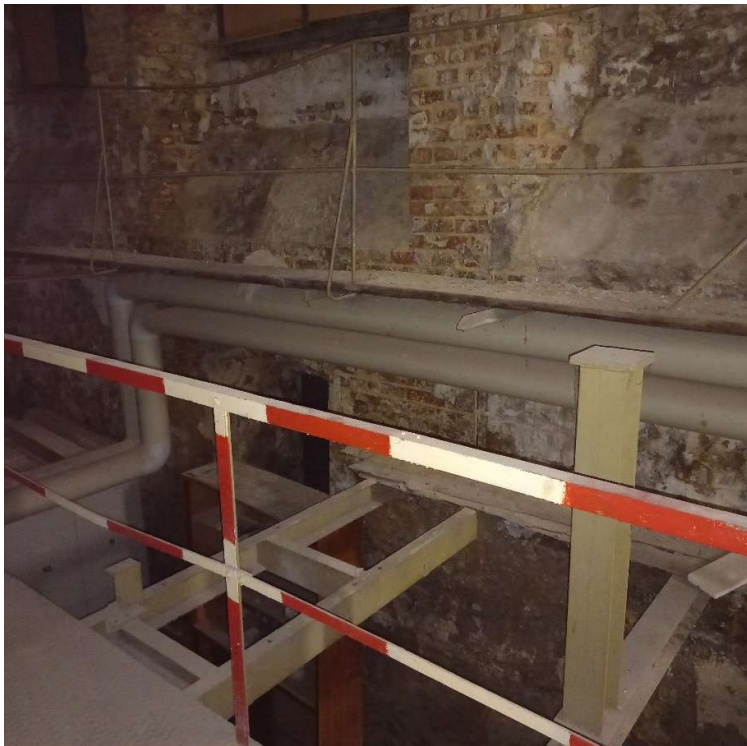
Heizungsraum – Bereich ehem. Kohlenkeller

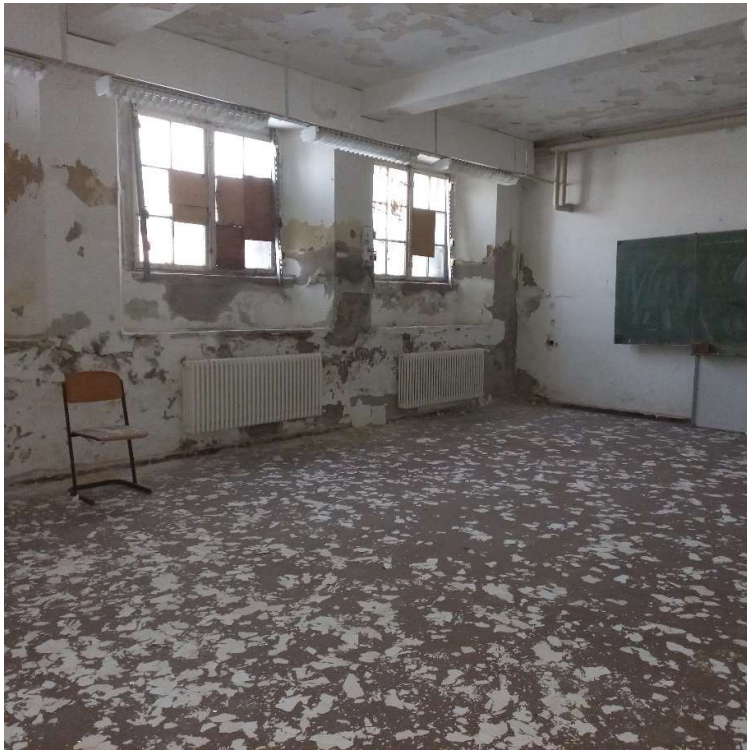
Untergeschoss – Klassenraum.

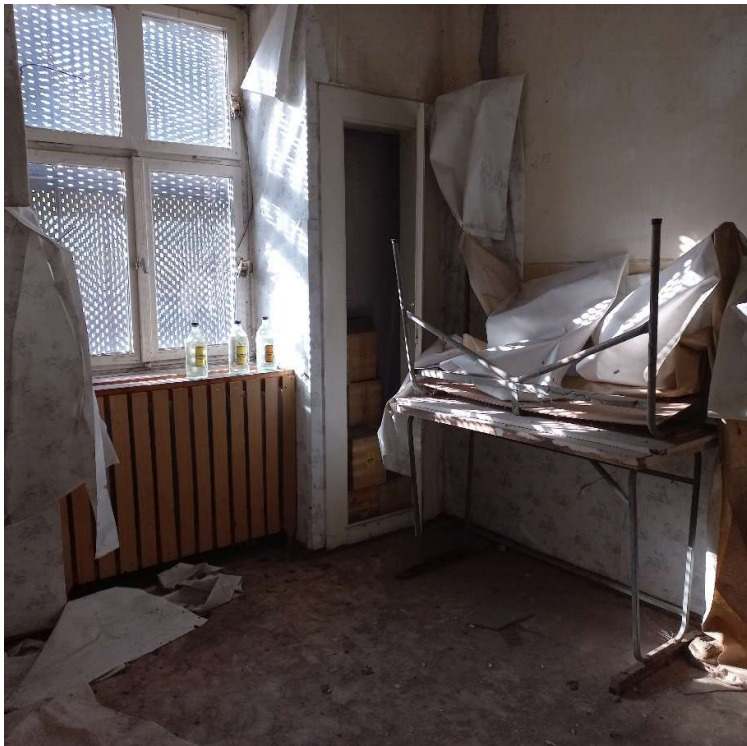
Untergeschoss
