**Schloss Friedenstein, Gotha**

## **Anlage 1 zum Leistungsverzeichnis Fotodokumentation**

**VE 10 – Westflügel Natursteinboden Arkade**

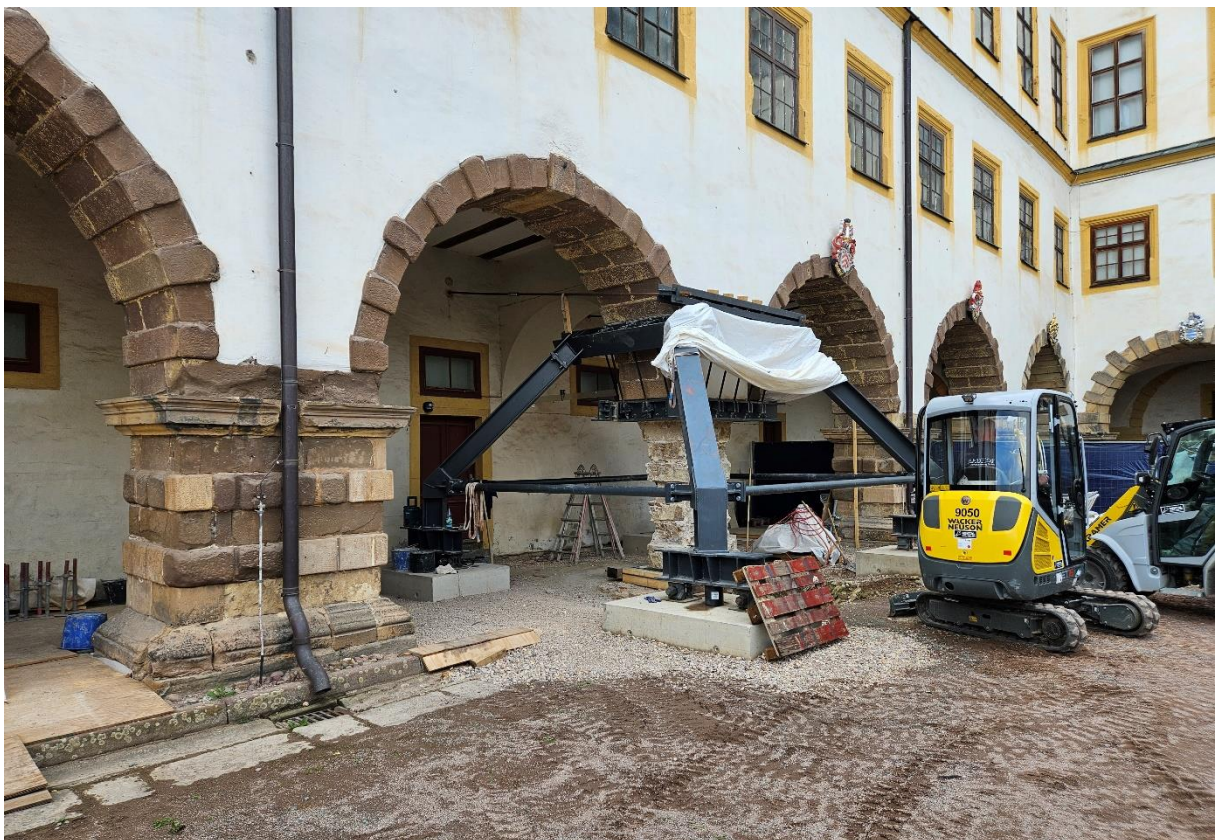
Abbildung 6: Statische Instandsetzung Musterpfeiler W14. Abfangung mit Fundamentierung.

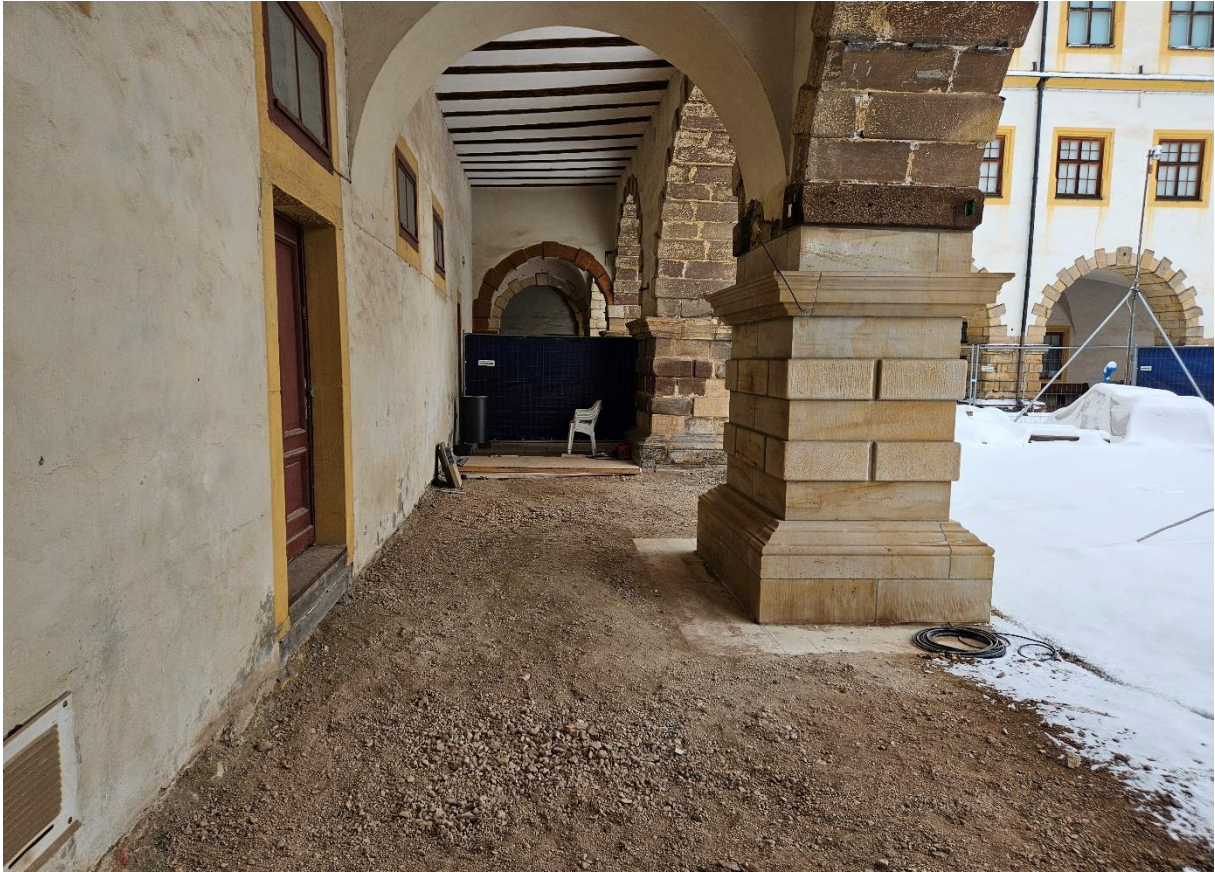
Abbildung 7: W14 nach statischer Instandsetzung und ausgebautem Boden.

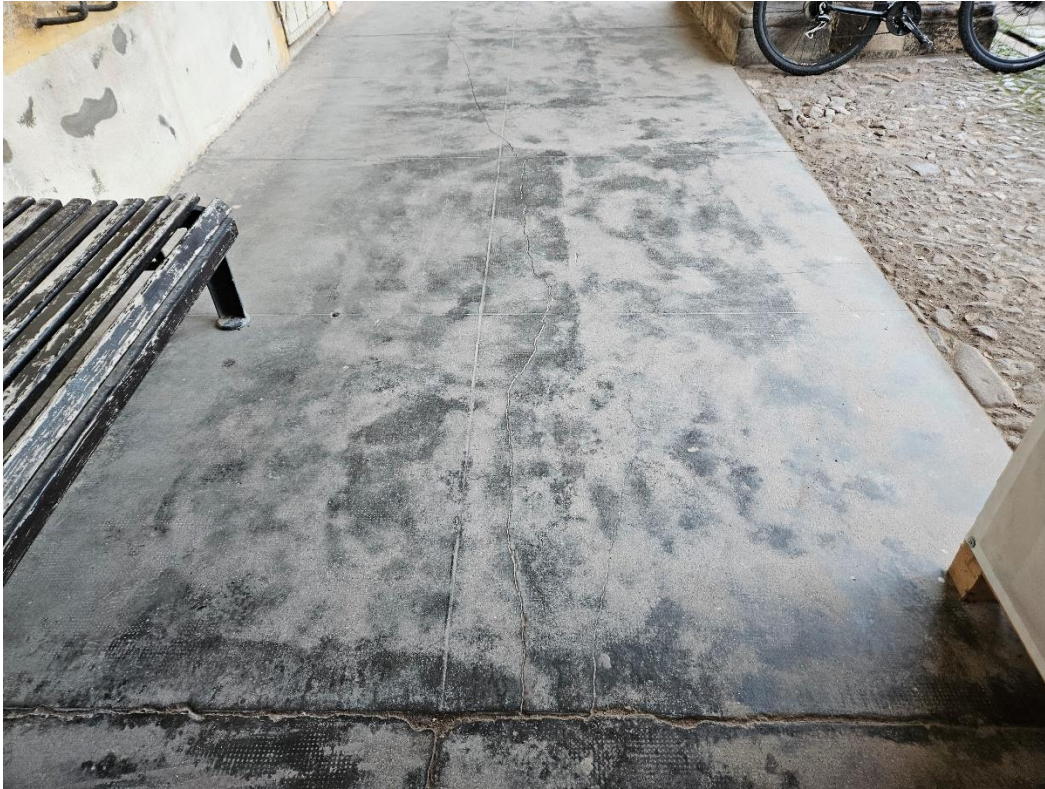
Abbildung 10: Rückzubauender und zu entsorgender Betonestrich.

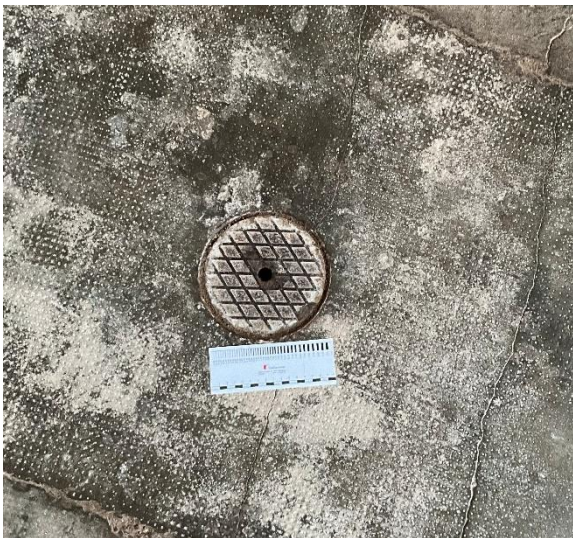
Abbildung 11: exemplarische Aufnahme, Schachtdeckel im Bereich des Estrichbelags sind zu erhalten und zu schützen.

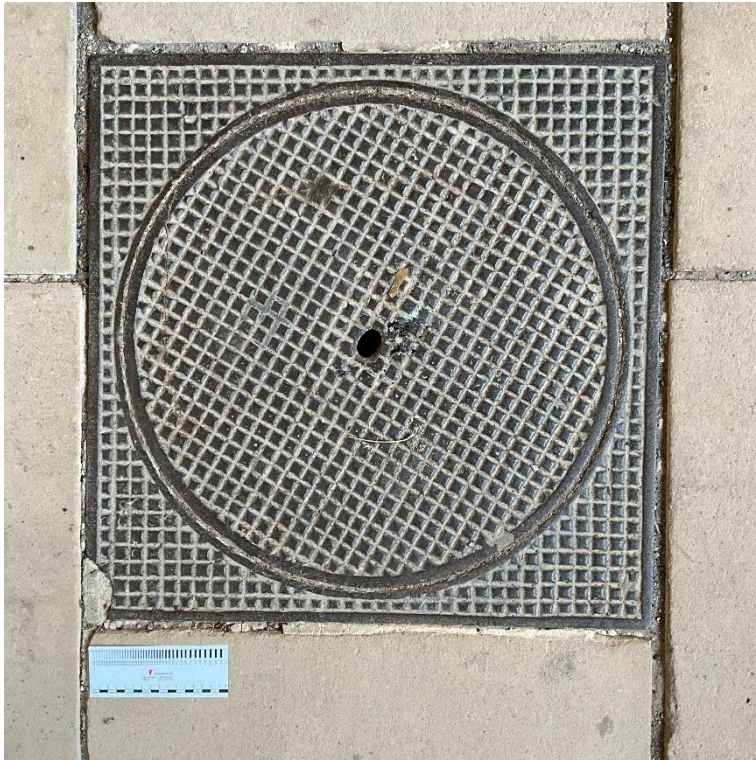
Abbildung 14: Schachtdeckel exemplarisch. Im Plattenbelag eingelassene Schachtdeckel und Wasserablaufgitter sind zu erhalten und zu schützen.

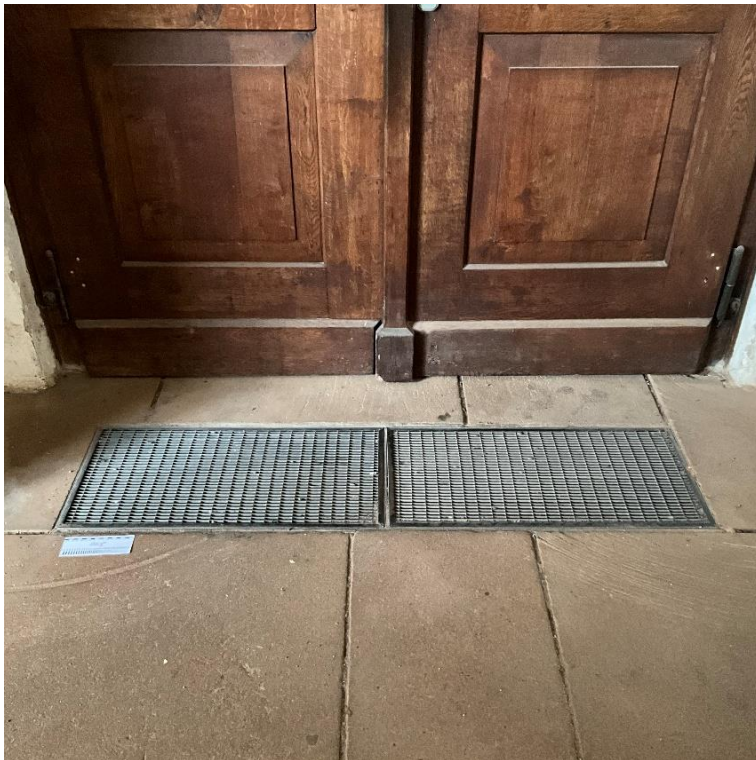
Abbildung 15: Schmutzfanggitter, die Gitterelemente sind schadensfrei auszubauen, einzulagern und bei Einbau wieder entsprechend einzusetzen.

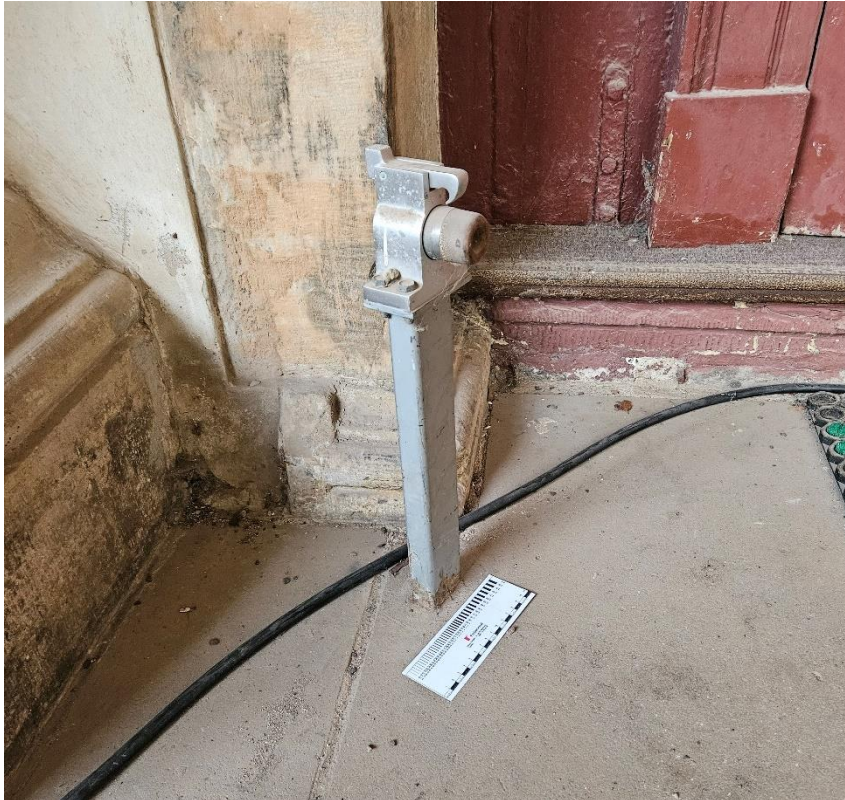
Abbildung 16: linker Türstopper exemplarisch, die beiden Metallelemente sind rückzubauen und vor dem Wiedereinbau malermäßig zu überarbeiten.

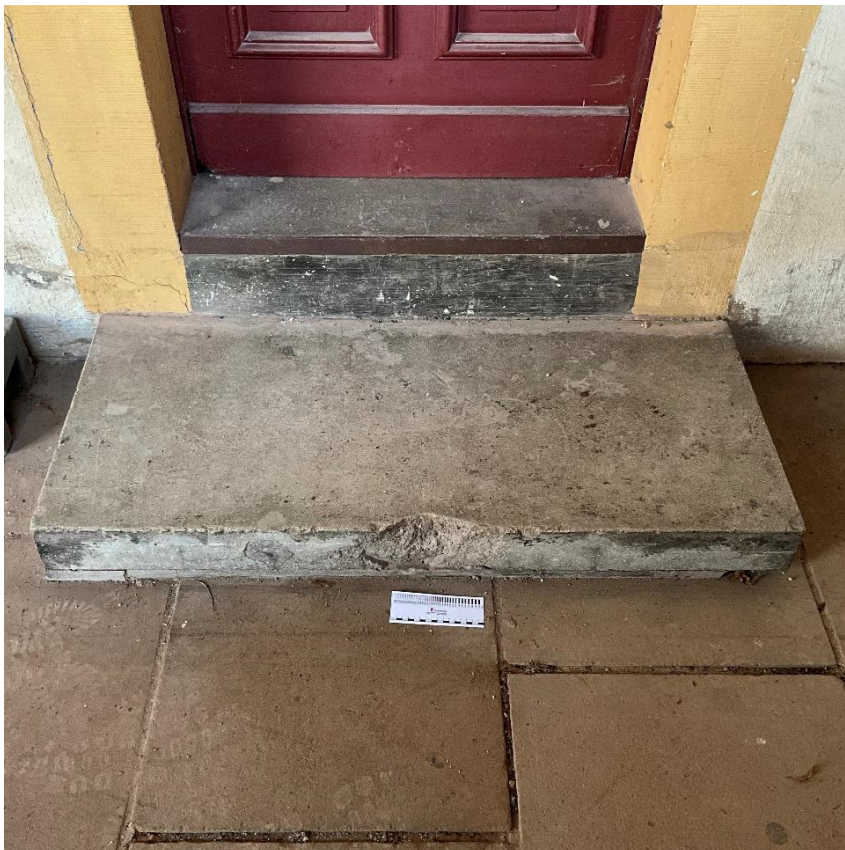
Abbildung 17: Trittstufe aus Beton, die Stufe ist rückzubauen und beim Wiedereinbau des Bodens durch eine passende Stufe aus Sandstein zu ersetzen.

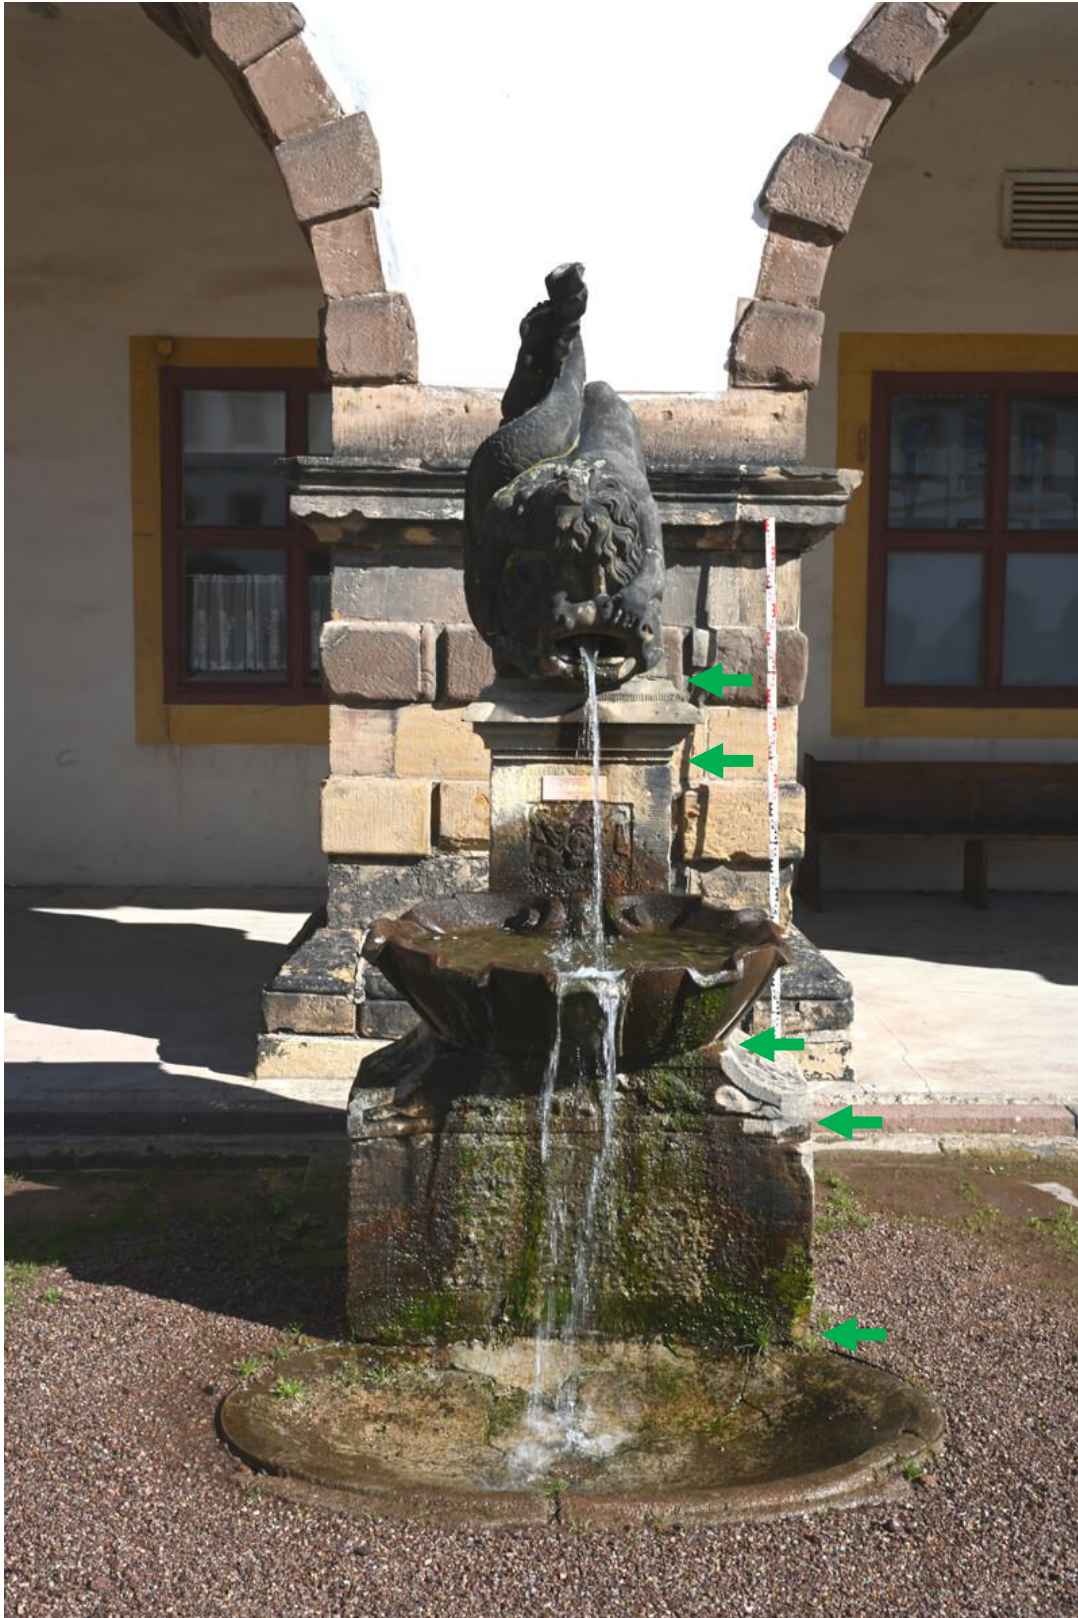
Abbildung 18: Brunnen Ostflügel mit Pfeilmarkierung Fugen. Becken gebrochen.

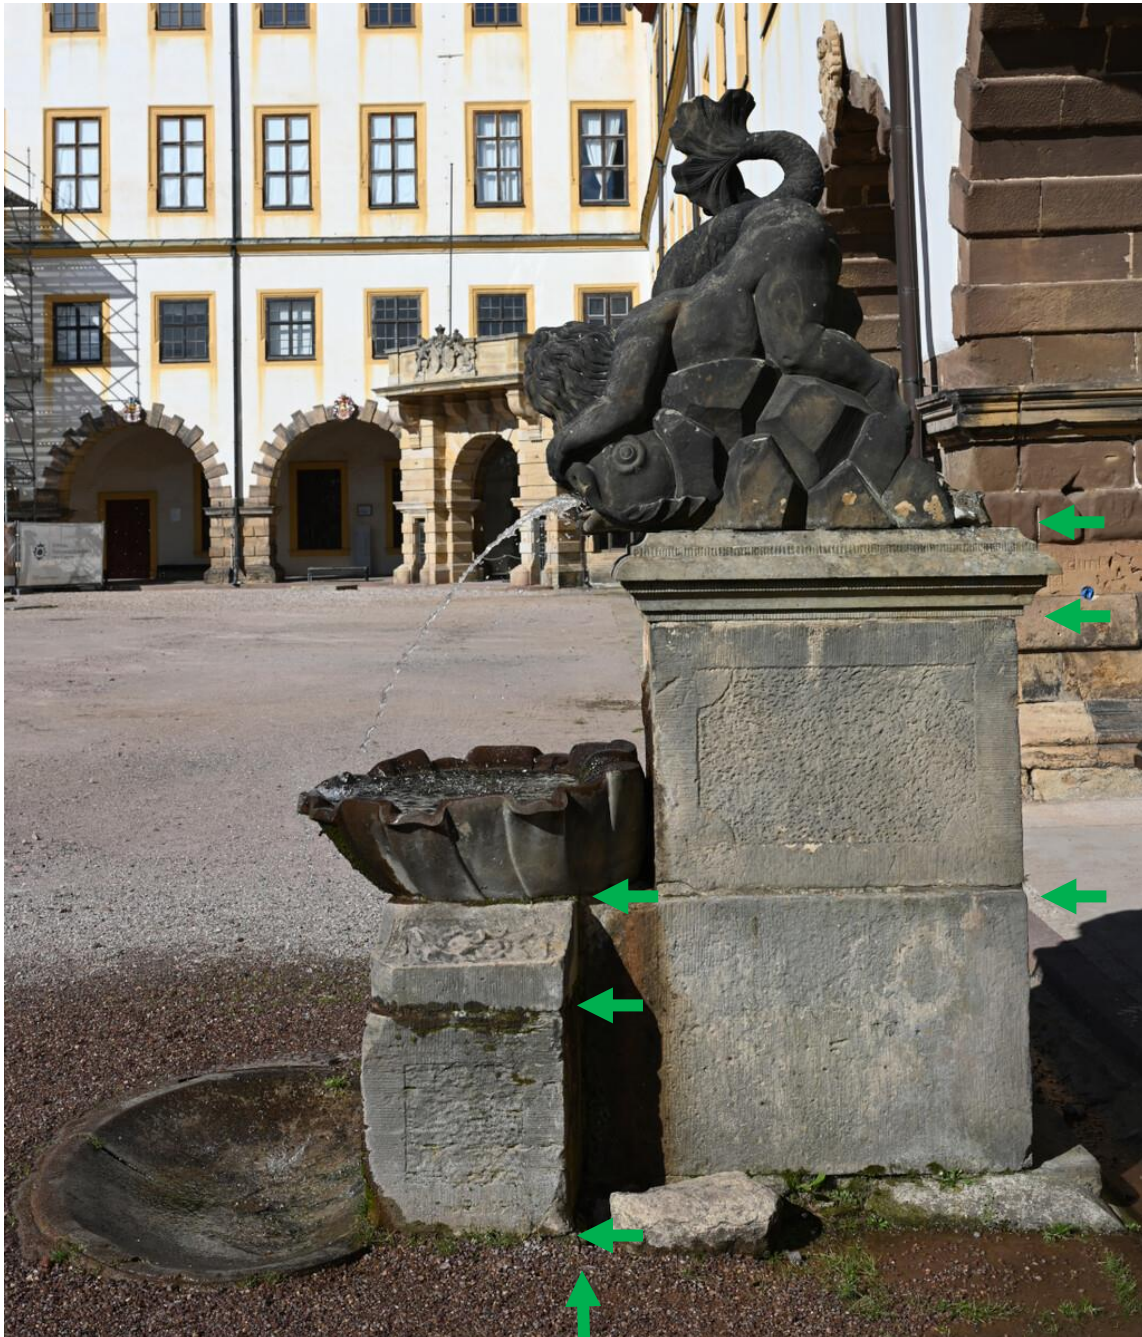
Abbildung 19: Brunnen Ostflügel mit Pfeilmarkierung Fugen.
