## INSTANDSETZUNGSKONZEPT (BAUBESCHREIBUNG)

ASB-Nr.: 4637 503  
Bauwerksart: Plattenbalkenbrücke, Trägerrostbrücke  
Straße: Kreisstraße K 2174  
Ort: Frankleben  
Bauwerksname: Brücke über die DB AG  
Bearbeitungsvermerk: Vergabeunterlage

| Bauwerk : Instandsetzung, Bw 5, Brücke i. Z. K 2174 über DB AG in Frankleben | ASB-Nr.: | |

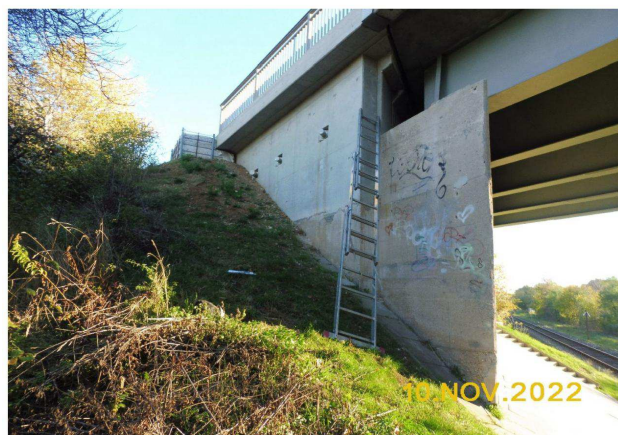
- [95] Böschungspflaster im Bereich des Widerlagers, Platte, Häufig, Herausgebrochen, Alle Flügel, Vorne und hinten am Bauwerk, Rechts, an den Widerlagern, tlw. entlang der Flügel fehlende Einpflasterung 0 1 1  
, Maßnahme {14}

2022H2-095-FLÜGEL EINPFLASTERUNG FEHLT TEILWEISE

Auf den Bildern zu den Schäden [95] und [149] ist erkennbar, dass die Einpflasterung (Betonplatten) der befestigten Böschungstreifen entlang der Flügel an mehreren Stellen gebrochen sind und stellenweise vollständig fehlen. Zusätzlich sind in den oberen Böschungsbereichen keine Böschungstrecken vorhanden, so dass auch hier Gefahr für das Prüfpersonal bei der Durchführung von Bauwerksprüfungen besteht.

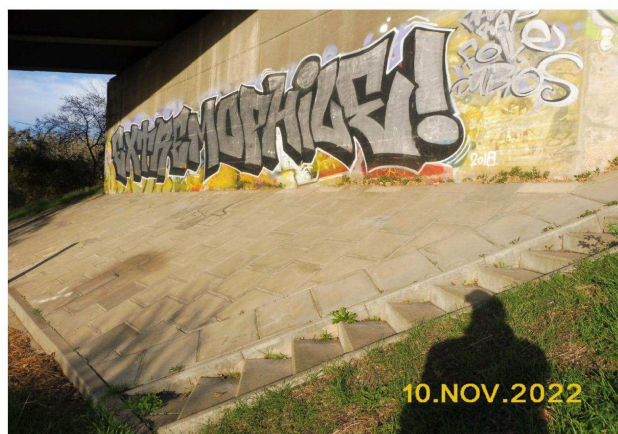
- [86] Widerlager, Besichtigungs- / Wartungsgang, Gesamtes Bauteil, Fehlt, Beide Widerlager, Vorne und hinten 0 2 0  
am Bauwerk, Quer durchgehend, Unter dem Bauwerk, Gefahr für Personal / Prüfpersonal, keine Bermen,  
Maßnahme {21}

2022H2-086-WL WARTUNGSGANG BERME FEHLT

Das Bild des Schadens [86] zeigt, dass eine befestigte Berme als Besichtigungs- und Wartungsgang für Prüfpersonal vor beiden Widerlagern fehlt. Die fehlenden Bermen stellen eine Gefahrenquelle für das Prüfpersonal bei Bauwerksprüfungen dar.

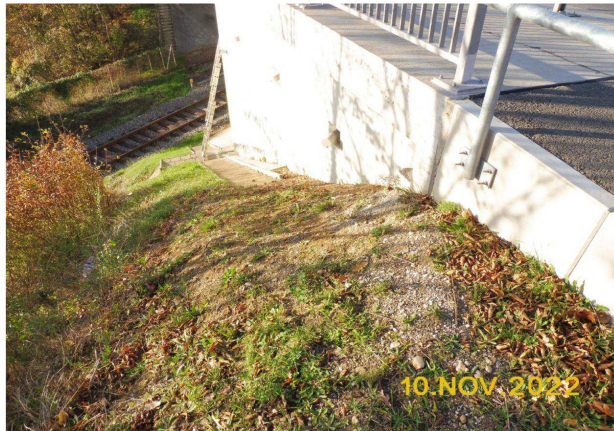
[149] Böschungstreppe, Teilweise, Fehlt, Widerlager vorn links oben, hinten links oben, Maßnahme {25} 0 2 0

2022H2-149-BÖSCHUNGSTREPPE FEHLT TEILWEISE

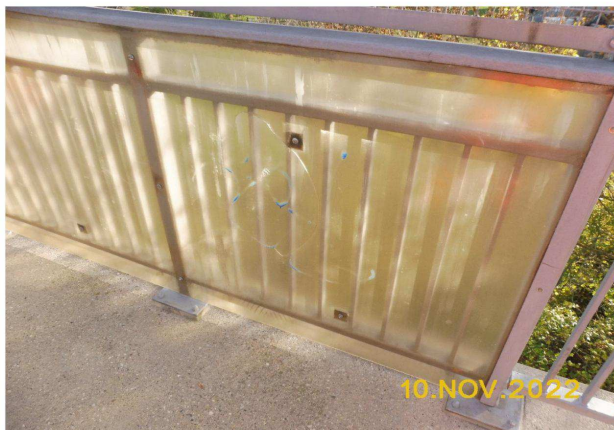
[72] Brücke, Füllung des Berührungsschutzes, Kunstglas, Mehrfach, Beschädigt durch Fremdeinwirkung, Längs 0 1 0 durchgehend, Links, im Feld 5, 10, 12 und 14 gemäß RE-ING Teil 2 Abs. 4.1 ist Drahtgitterfüllung entsprechend Riz Gel 6 auszubilden, Maßnahme {28}

2022H2-072-GELÄNDER FÜLLUNG BESCHÄDIGT

Das Bild des Schadens [72] zeigt, dass die Füllung des Berührungsschutzes entgegen den Vorgaben der aktuellen Richtzeichnungen aus Kunstglas hergestellt und durch Fremdeinwirkungen mehrfach beschädigt wurde.

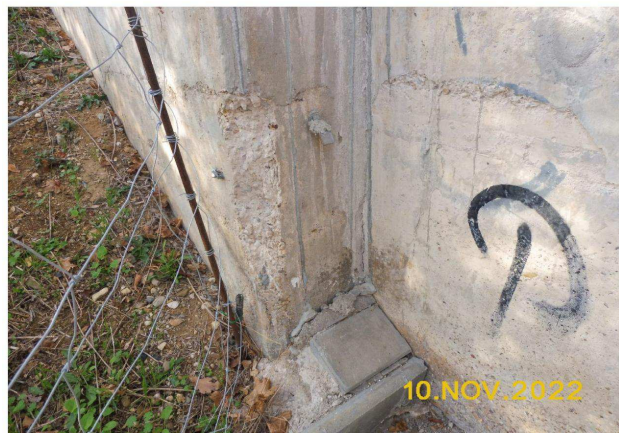
[129] Flügel, Betonoberfläche, Eine Stelle, Gebrochen / abgebrochen, Höhe: 1,000 m, Flügelwand vorn, Hinten 0 0 1  
am Bauwerk, Links, Unten, Schadenserweiterung, Maßnahme {20}

2022H2-WL HINTEN LINKS ABPLATZUNG

Zur Veranschaulichung der Schädigung des Betons der Unterbauten wurden die Bilder zu den Schäden [129] und [153] lediglich beispielsweise ausgewählt. Aus Umfangsgründen wird auf eine vollständige Darstellung aller zugehörigen Schadensbilder verzichtet. Auf den Bildern ist erkennbar, dass der Beton der Unterbauten in den noch nicht instandgesetzten Wandabschnitten bereichsweise durch Risse, Abplatzungen und Ausbrüche geschädigt ist. Die im Eck- und Anschlussbereich des östlichen Flügels an das Widerlager Achse 20 angebrachten Gipsmarken sind durchgerissen. Das bedeutet eine Vergrößerung der Rissweite und somit ein Fortschreiten der Schädigung des Betons.

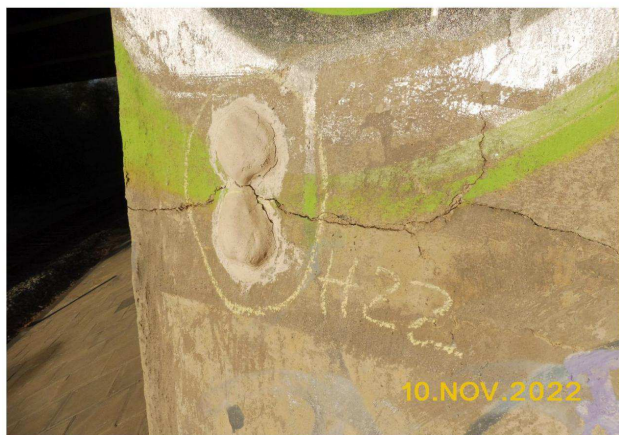
[153] Widerlager, Beton, Bereichsweise, Gerissen, Vorne am Bauwerk, Links, Unten, Gipsmarke ist durchgerissen, Maßnahme {20} 0 0 2

2022H2-153-WL VORN TRENNRISS QUER

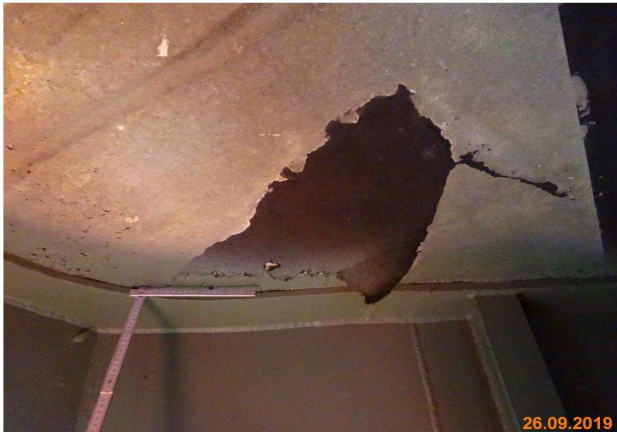
Platte, Schalungsreste an der Betonoberfläche, Großflächig, Nicht entfernt, Gesamter Überbau, Längs durchgehend, Quer durchgehend, Unterseite, Dachpappe  
2022H2: nicht geprüft, Maßnahme {19}

2019H\_01\_BITUMENBAHNRESTE VR

Das Bild des Schadens [1] zeigt, dass die Schalungsreste aus Dachpappe an der Unterseite der Stahlbetonplatte des Überbaus nicht vollständig entfernt wurden, sich bereichsweise ablösen und herunterhängen.

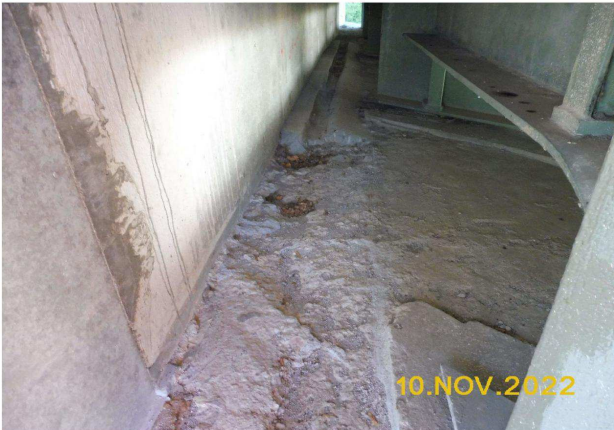
Auflagerbank, Entwässerungsrinne auf der Auflagerbank, Betonoberfläche, Größtenteils, Gerissen und hohl klingend, Länge: 1,000 m, Beide Widerlager, Vorne und hinten am Bauwerk, Beidseitig, am Widerlager hinten fehlt die Rinne auf halber Breite, Maßnahme {12}

2022H2-107-WL HINTEN AUFLAGERBANK ENTWÄSSERUNG SCHADHAFT

Auf dem Bild des Schadens [107] ist erkennbar, dass die Betonoberfläche der Auflagerbank in den überwiegenden Bereichen durch Risse teilweise mit Aussinterungen, Auswaschungen und Abplatzungen stark geschädigt ist. Die Neigung zur rückwärtigen Entwässerungsrinne ist größtenteils nicht vorhanden bzw. funktionsfähig, anfallendes Wasser fließt nicht ab, steht auf der Auflagerbank und läuft unkontrolliert an den Seitenflächen der Widerlager herunter. Die Entwässerungsrinne ist nur noch teilweise vorhanden und begünstigt die vorgenannten Schadensfolgen. Dies betrifft die Auflagerbänke beider Widerlager.

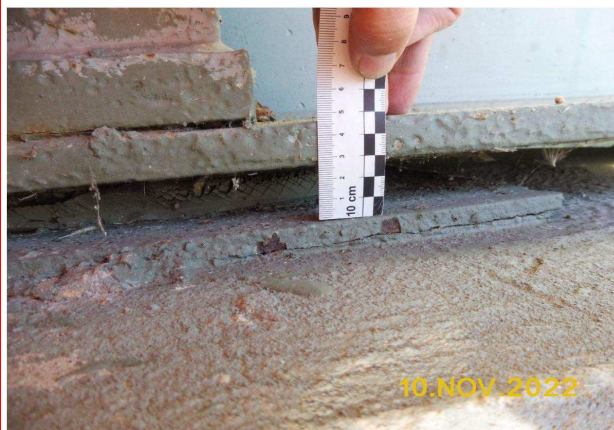
- [56] Auflagerbank, Elastomer, Alle, Versprödet, Anzahl: 10 Stück, Beide Widerlager, Vorne und hinten am Bauwerk, Quer durchgehend, Die geringe Lagerhöhe (keine Sockel) begünstigt starke Verschmutzung, z.T. Betonreste, nicht alle Elastomere einsehbar. 1 0 2  
Auf Grund der Versprödung der Lager und der Korrosion der Lagerplatten ist die Bewegung des Überbaus behindert, Maßnahme {26}

2022H2-056-LAGER VERSCHLIESSEN

Die Bilder zu den Schäden [56] und [57] zeigen, dass sich die Gummischichtenlager in einem offensichtlich schlechten Zustand befinden. Die Lager sind versprödet und die Lagerplatten sind nicht vorhanden, verschoben oder korrodiert. Infolgedessen ist das Verformungsvermögen der Lager erheblich eingeschränkt. Somit werden mit Sicherheit wesentlich höhere Horizontalkräfte in die Widerlager eingeleitet als planmäßig in statischen Berechnungen berücksichtigt.

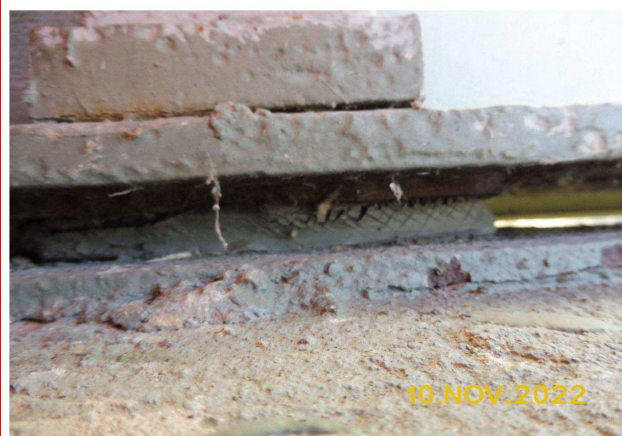
- [57] Lagersockel, Lagerplatte unten, Stahl / Metall, Beginnend, Angerostet, Anzahl: 5 Stück, Widerlager hinten, 0 0 1  
Hinten am Bauwerk, Quer durchgehend, Unten, Maßnahme {26}

2022H2-057-LAGERPLATTE UNTEN ROSTIG

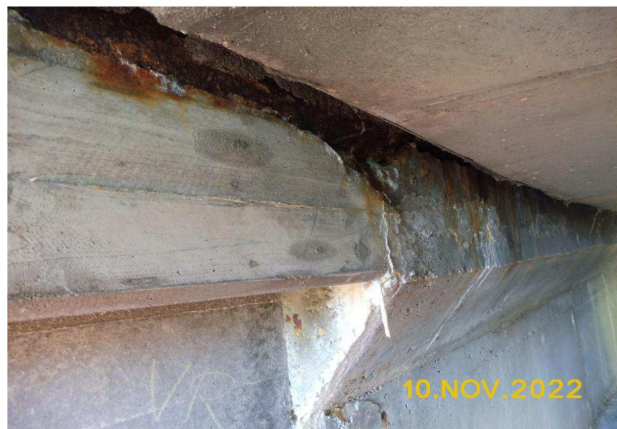
- [146] Konstruktion mit 1 Dichtprofil, Ausgeprägt, Undichte Stelle, Anzahl: 1 Stück, Widerlager vorn, Unmittelbar an der Übergangskonstruktion, 6,70 m vom rechten Bauwerksrand, Mitte rechts, Maßnahme {23} 0 0 2

2022H2-146-FÜK VORN UNDICHT ROST

Das Bild zu dem Schaden [146] zeigt die Unterseite der FÜK im Übergangsbereich. Es ist deutlich zu erkennen, dass Wasser an den senkrechten Betonflächen herunter fließt und zu einer bereichsweisen Durchfeuchtung teilweise mit Aussinterungen führt. Da die Korrosionsschutzbeschichtung an den Metallteilen der FÜK lokal beschädigt ist, korrodiert das Metall an diesen Stellen mit Rostbildung.

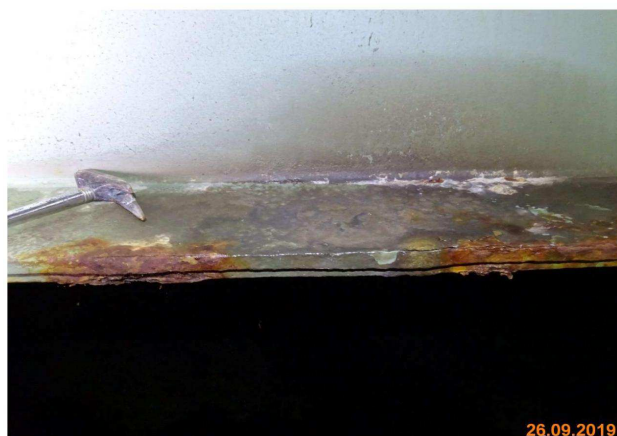
- [23] Längsträger des Trägerrostes, Flansch des geschweißten / genieteten Profils, Eine Stelle, Verrostet mit Blattrostbildung, Länge: 2,000 m, 6,00 m vor Feldende, 1-tes Bauteil von rechts, linke Seitenfläche, Unten innen, Schadenserweiterung, Oberflächenwasserableitung unzureichend geführt / kanalisiert, Tropftüllenableitung zu kurz => tropft auf Schadstelle; Blattrost 1,0 cm Dicke, Maßnahme {1} 0 0 2

2019H\_23\_ANGEROSTER LTR HR INNEN

Auf dem Bild zu dem Schaden [23] sieht man den unteren Flansch des westlichen Randlängsträgers unterhalb der Tropftüllenableitung. Die Tropftüllenableitung wurde allgemein zu kurz ausgeführt und bei der Instandsetzung des Überbaus im Jahr 1996 durch Bauwerkskappen überbaut. Die Tropftülle hat somit keine Funktion mehr. Trotzdem tropft Wasser auf den Randlängsträger und verursacht Korrosion mit Rostbildung. Das weist auf Undichtigkeit der Fuge zwischen Fahrbahn und Kappe hin.

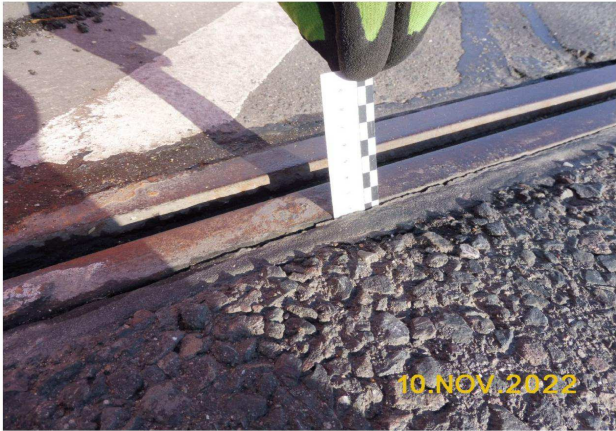
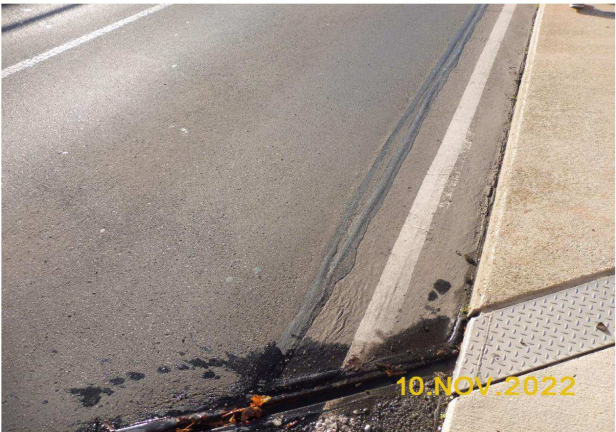
| <b>Beläge:</b> <div> <div> <div> <div>[124] Fahrbahnbelag, Fugenfüllung um Einbauten im Belag, Mehrfach, Abgelöst, Beide Widerlager, Unmittelbar an der Übergangskonstruktion, Quer durchgehend, Mängelanspruch, Maßnahme {24}</div> <div>001</div> </div> <div> <div>2022H2-124-FÜK ANSCHLUßFUGE BELAG ABGELÖST</div> </div> </div> <div> <div> <div>[123] Fahrbahnbelag, Gussasphalt, Beginnend, Querrisse, Hinter Widerlager vorn, Unmittelbar an der Übergangskonstruktion, Fahrbahnstreifen, Maßnahme {5}</div> <div>002</div> </div> <div> <div>2022H2-123-BELAG RISSIG BRÜCHIG</div> </div> </div> <p>Das Schadensbild [124] lässt erkennen, dass sich die bituminöse Fugenfüllung zwischen dem Stahlprofil der Übergangskonstruktion und dem Fahrbahnbelag der Brücke ablöst und somit die Fuge nicht vollständig abdichtet. Dies betrifft die Fahrbahnübergangsbereiche auf beiden Seiten.</p> <p>Das Bild zu dem Schaden [123] zeigt, dass der Fahrbahnbelag im Übergangsbereich unmittelbar an der Übergangskonstruktion beginnt, quer zur Fahrtrichtung, aufzureißen. Nach Niederschlagsereignissen kommt es zusätzlich zu einem Wasserstau an dieser Stelle.</p> </div> | | | |
