LUS GmbH • Labor für Umweltschutz  
und chemische Analytik

### **BV Dachsanierung Schwiesaustraße 6 Magdeburg Schadstofferkundung zur Charakterisierung des Dachaufbaus (Prüfbericht 25/04056)**

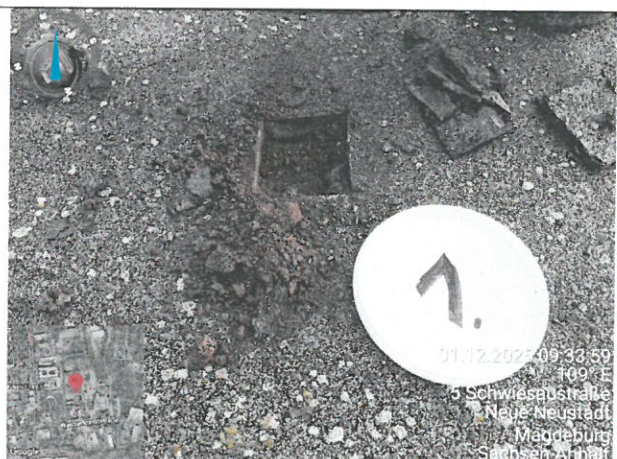
#### **Aufschluss P1**

- Dachbereich Süd
- Ansatzpunkt: siehe Anlage
- nicht durchbohrt (bis Rohdecke)

0-40mm	Dachpappe (7-lagig, überwiegend verklebt → nicht separierbar)
40-65mm	Teerkorkdämmung
ab 65mm	Rohdecke (Beton)

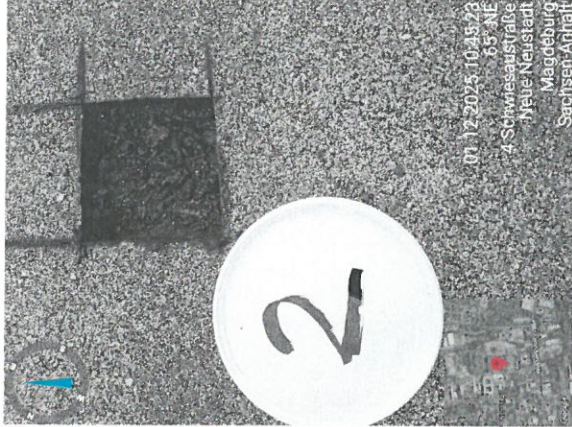
<p><b>Aufschluss P2</b></p> <ul style="list-style-type: none"> <li>- Dachbereich Süd</li> <li>- Ansatzpunkt: siehe Anlage</li> <li>- nicht durchbohrt (bis Rohdecke)</li> </ul> <p><u>Aufbau</u></p> <p>0-20mm Dachpappe (7-lagig, überwiegend verklebt→nicht separierbar)</p> <p>20-60mm Teerkorkdämmung</p> <p>ab 60mm Rohdecke (Beton)</p>

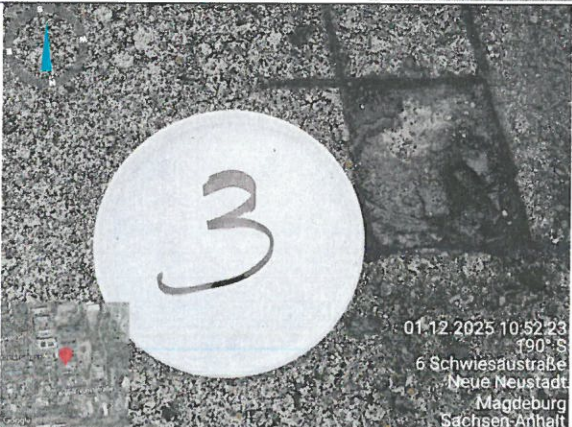
<p>01.12.2025 10:48:23 65° NE 4 Schwiesaustraße Neue Neustadt Magdeburg Sachsen-Anhalt</p>
<p><b>Aufschluss P3</b></p> <ul style="list-style-type: none"> <li>- Dachbereich Süd-West</li> <li>- Ansatzpunkt: siehe Anlage</li> <li>- nicht durchbohrt (bis Rohdecke)</li> </ul> <p><u>Aufbau</u></p> <p>0-25mm Dachpappe (5-lagig, überwiegend verklebt→nicht separierbar)</p> <p>ab 25mm Rohdecke (Beton)</p>

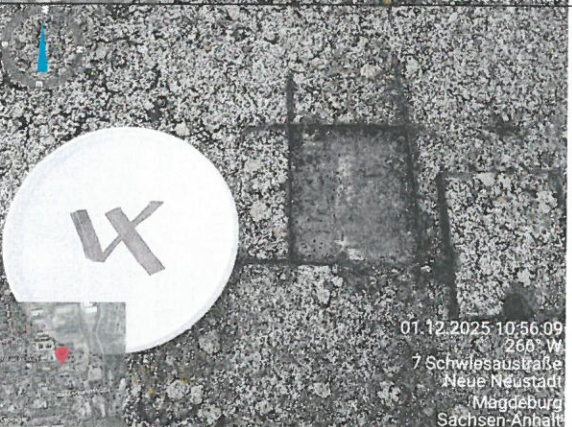
<p>01.12.2025 10:52:23 190° S 6 Schwiesaustraße Neue Neustadt Magdeburg Sachsen-Anhalt</p>
<p><b>Aufschluss P4</b></p> <ul style="list-style-type: none"> <li>- Dachbereich West</li> <li>- Ansatzpunkt: siehe Anlage</li> <li>- nicht durchbohrt (bis Rohdecke)</li> </ul> <p><u>Aufbau</u></p> <p>0-20mm Dachpappe (3-lagig, überwiegend verklebt→nicht separierbar)</p> <p>ab 20mm Rohdecke (Beton)</p>

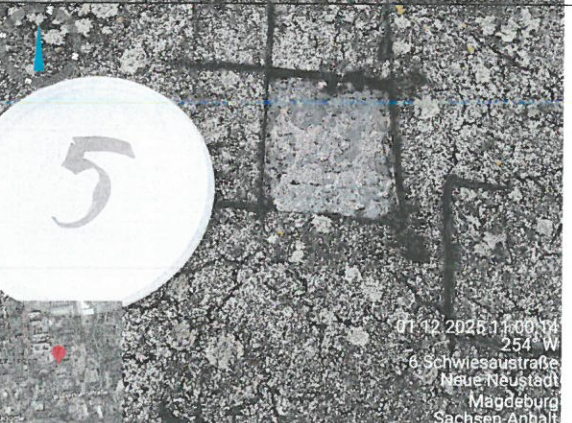
<p><b>Aufschluss P5</b></p> <ul style="list-style-type: none"> <li>- Dachbereich West</li> <li>- Ansatzpunkt: siehe Anlage</li> <li>- nicht durchbohrt (bis Rohdecke)</li> </ul> <p><u>Aufbau</u></p> <p>0-20mm Dachpappe (3-lagig, überwiegend verklebt→nicht separierbar)</p> <p>ab 20mm Rohdecke (Beton)</p>

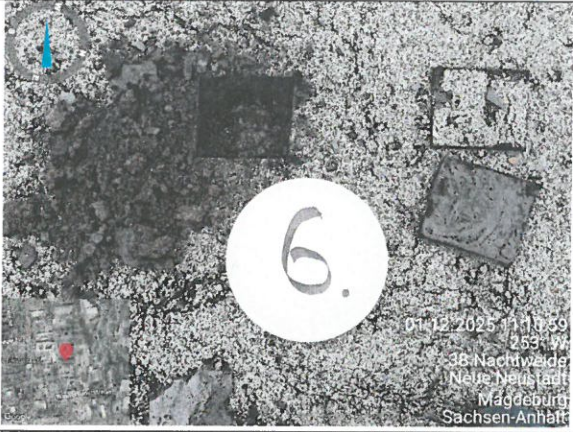
<p><b>Aufschluss P6</b></p> <ul style="list-style-type: none"> <li>- Dachbereich Nord</li> <li>- Ansatzpunkt: siehe Anlage</li> <li>- nicht durchbohrt (bis Rohdecke)</li> </ul> <p><u>Aufbau</u></p> <p>0-25mm Dachpappe (6-lagig, überwiegend verklebt→nicht separierbar) 25-60mm Teerkorkdämmung ab 60mm Rohdecke (Beton)</p>

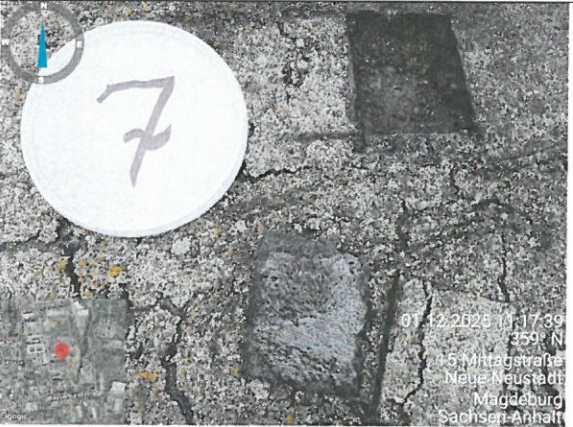
<p><b>Aufschluss P7</b></p> <ul style="list-style-type: none"> <li>- Dachbereich Nord</li> <li>- Ansatzpunkt: siehe Anlage</li> <li>- nicht durchbohrt (bis Rohdecke)</li> </ul> <p><u>Aufbau</u></p> <p>0-25mm Dachpappe (5-lagig, überwiegend verklebt→nicht separierbar) 25-60mm Teerkorkdämmung ab 60mm Rohdecke (Beton)</p>

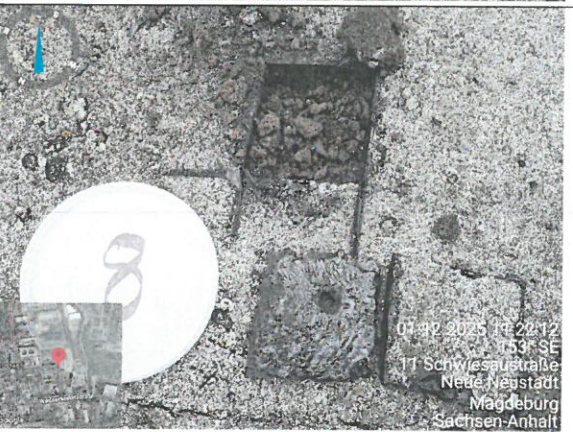
<p><b>Aufschluss P8</b></p> <ul style="list-style-type: none"> <li>- Dachbereich Nord</li> <li>- Ansatzpunkt: siehe Anlage</li> <li>- nicht durchbohrt (bis Rohdecke)</li> </ul> <p><u>Aufbau</u></p> <p>0-25mm Dachpappe (7-lagig, überwiegend verklebt→nicht separierbar) 25-60mm Teerkorkdämmung ab 60mm Rohdecke (Beton)</p>
