## **Prüfbericht zum Bauvorhaben**

**BV.: Brücke über die Behre bei Ilfeld, Strecke 1, km 13,075**  
**Auftraggeber: Harzer Schmalspurbahnen GmbH**  
**Bauwerksuntersuchungen mit Bohrkernentnahmen und**  
**Baustoffanalysen**

**Prüfbericht:** **Brücke über die Behre bei Ilfeld**  
**Strecke 1, km 13,057**  
**Nordhausen - Wernigerode**

**Vorhaben:** Bauwerksuntersuchungen mit Bohrkernentnahmen und  
materialtechnische Untersuchungen

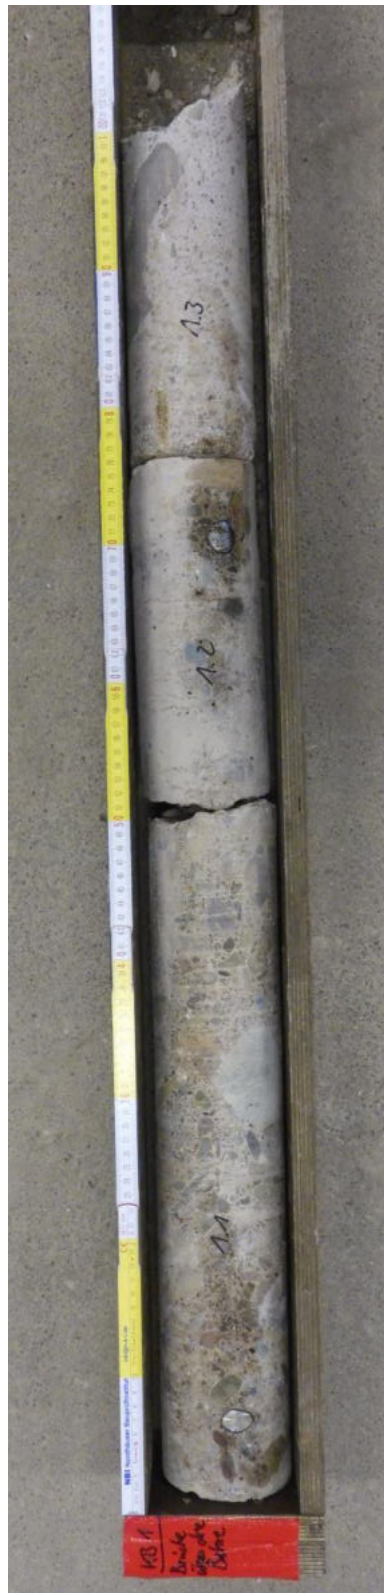
**Bohrkern KB 1 Widerlager 2; Erkundung Hinterfüllmaterial, Winkel 138,6°**

Protokoll der Bohrung	KB 1	Seite	2 von 2
-----------------------	------	-------	---------

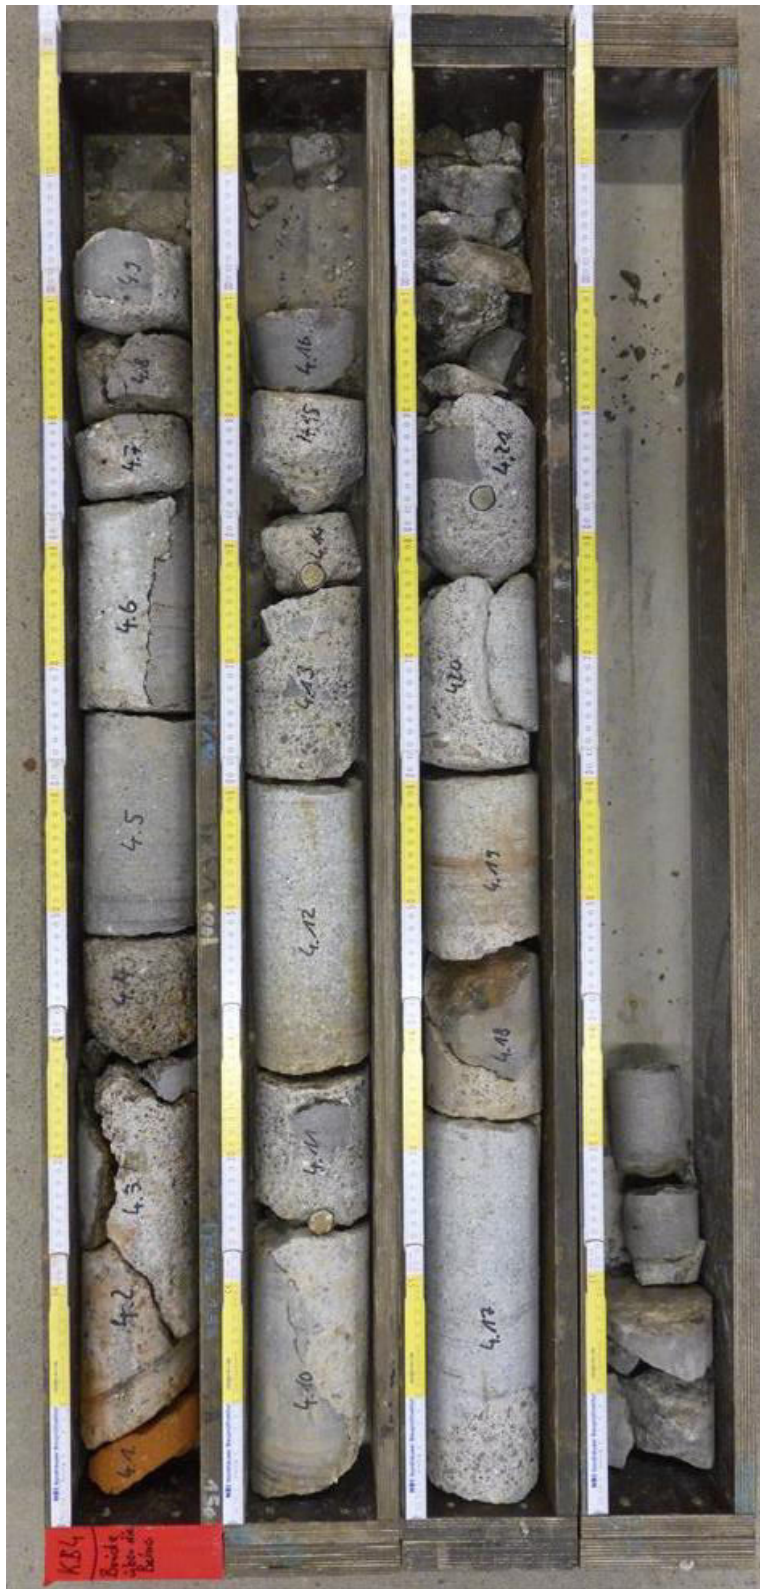
Bohrkern KB 4 Pfeiler 1; Erkundung Hinterfüllmaterial, Winkel 90°

...	0,5				erschwerte Bergung Kronen- wechsel	KB 4.4 bis KB 4. 21... Konglomerat aus Beton, Porphyrt und Granit, nach 4.21 abgesetzt auf Ø 76mm

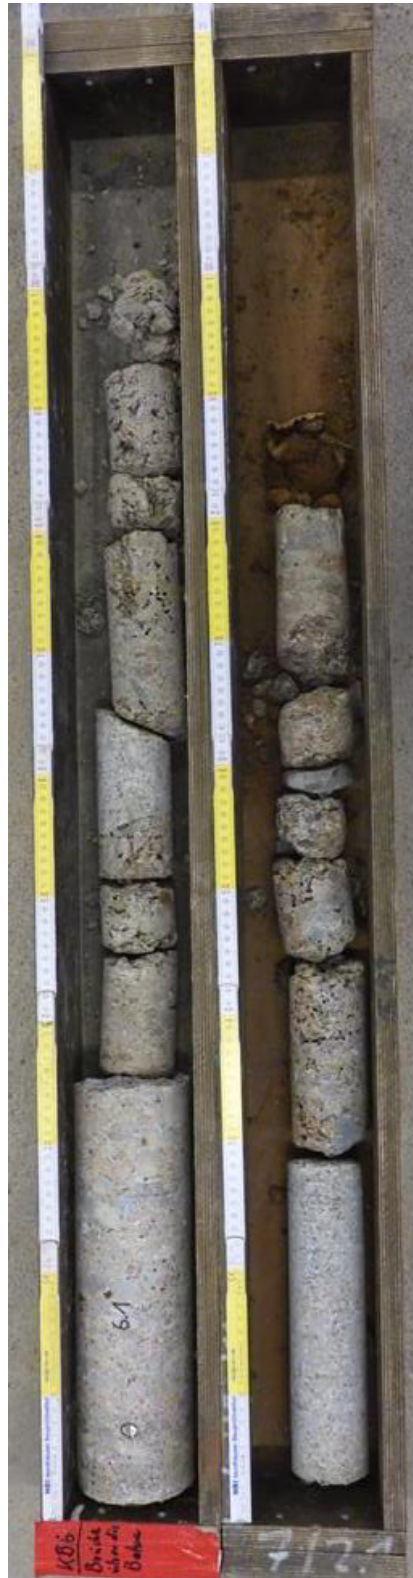
**Bohrkern KB 6 Gründungserkundung Flügelwand**

KB 6.1	2,5	kontinuierlich und gleichmäßig	1,13	gräuliches Spülwasser	kein Spülwasserverlust zu dokumentieren	-	visuell aufzunehmen ist ein Größtkorn D <sub>max</sub> im Beton = 16 mm
216,0

KB6.2...	2,0	leicht hakend	keine		zunehmender Spülwasserverlust	auf Ø 76 mm abgesetzt	Konglomerat aus Beton und Granit
:	Kies/Schotter

An Stelle der schräg einfallenden Erkundungsbohrung der Flügelwand erfolgte diese senkrecht durch das Bauteil (KB 6  $\varnothing$  107/ 76 mm). Die **Gründungstiefe beträgt ab OK Stahlbetonbalken** (Geländerbefestigung) **-2,16 m**. Gegründet ist die Flügelwand auf einem Schotter/Kiesbett. Als Material wurde Beton und Granit verwendet. Die **Wandstärke** von **0,51 m** konnte mit einer zusätzlich angelegten Schürfe ermittelt werden. Im Querschnitt betrachtet, ist der aufgesetzte Stahlbetonbalken um 10 cm nach außen gesetzt, sodass sich auf der Rückseite der Flügelwand ein entsprechend großer Absatz befindet. Dieser ist als Kehle, nach unten schräg verlaufend, ausgebildet. Die Rückwand selbst, ist augenscheinlich senkrecht sowie waagerecht gerade verlaufend (wahrscheinlich bei Herstellung verschalt).

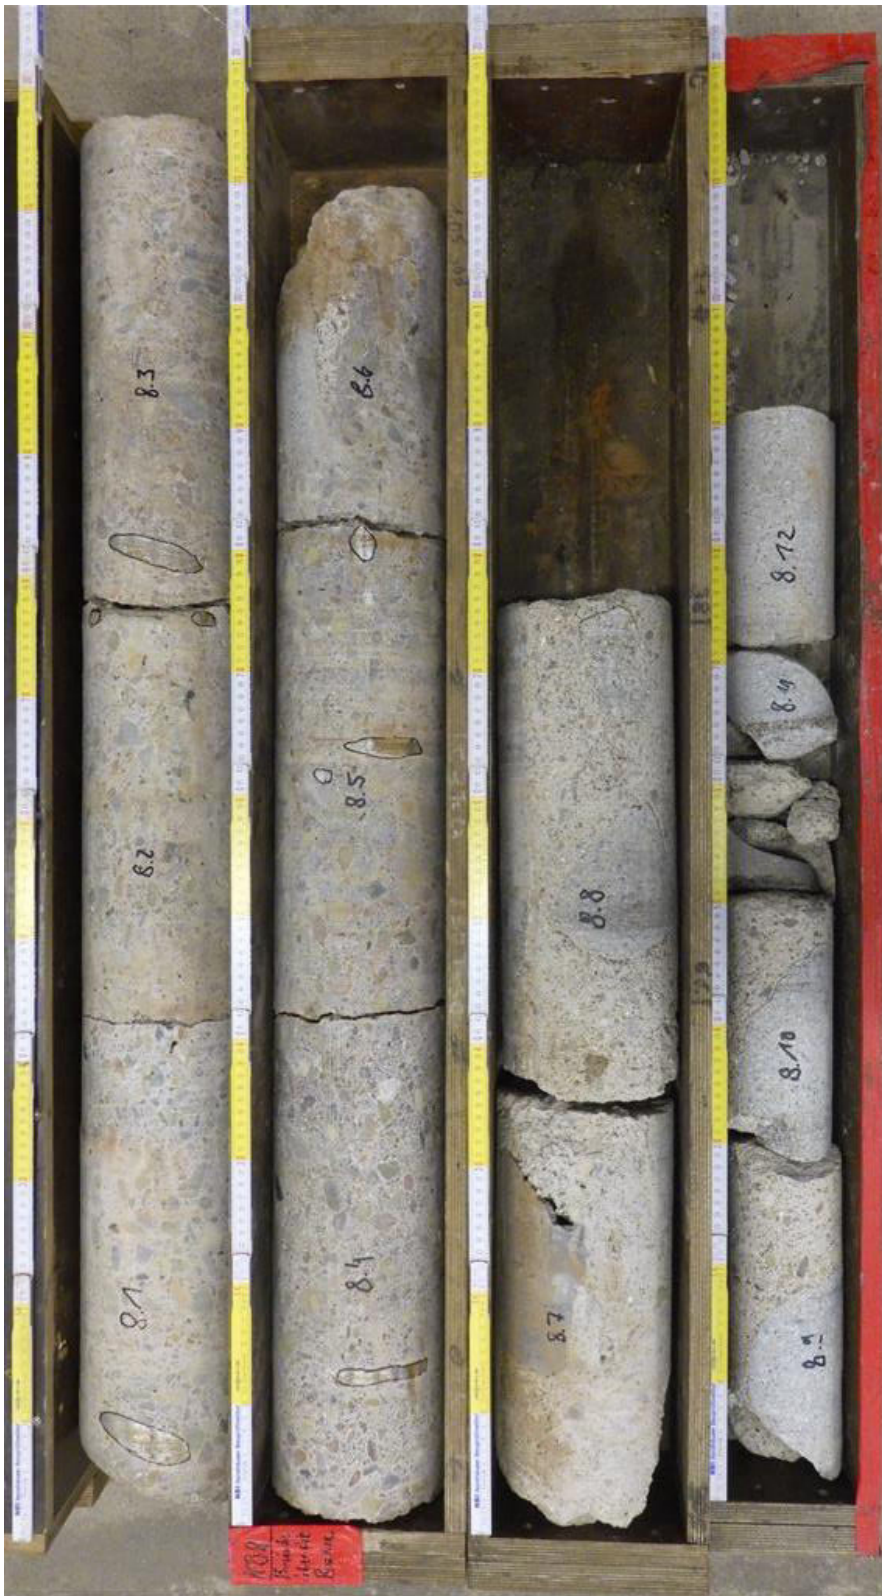
**Bohrkern KB 8 Widerlager 1, „waagerechte“ Bohrung Ø 156/ 107mm**

Die **Widerlagerdicke/-tiefe** wurde am Widerlager 1 mit der waagerechten Kernbohrung KB 8  $\varnothing$  156/ 107mm erkundet. Diese beträgt ab Oberfläche Ansatzpunkt des Stahlbetonbogens **3.85 m**. Als Hinterfüllmaterial ist Schotter bzw. sind Quader aus Porphyr erkennbar (Videosequenz KB 8).

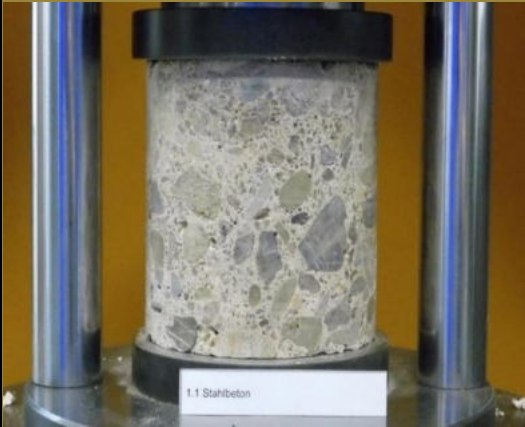
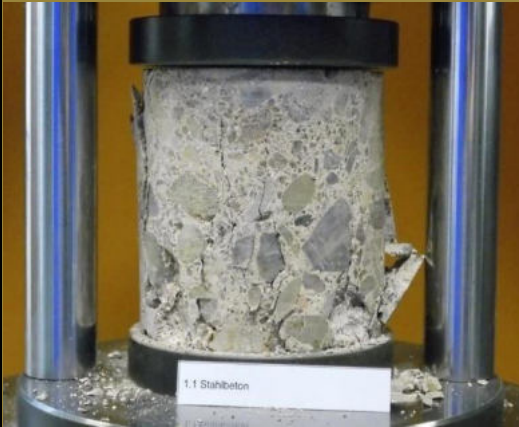
<p>KB 1.1 Schrägbohrung Gewölbe 3/ Widerlager 2 <math>\beta_d = 30,5 \text{ N/mm}^2</math></p>

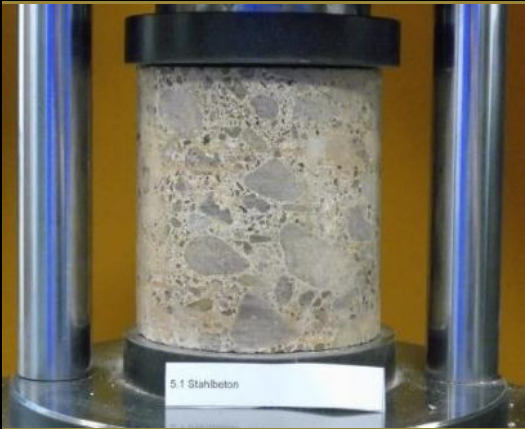
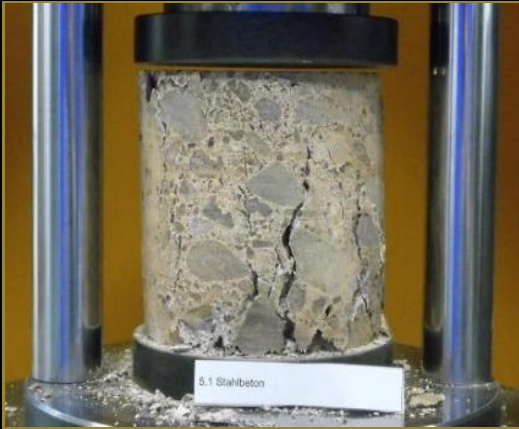
<p>KB 5.1 Schrägbohrung Gewölbe 1/ Widerlager 1 <math>\beta_d = 27,4 \text{ N/mm}^2</math></p>

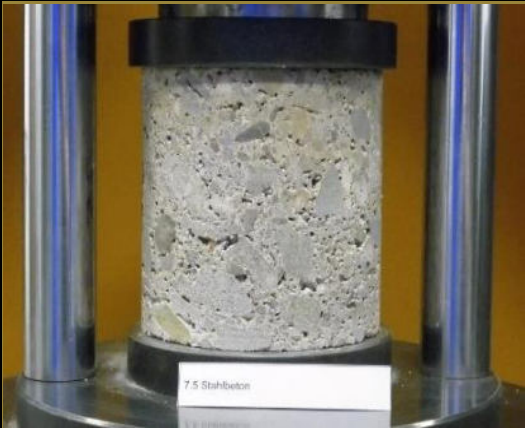
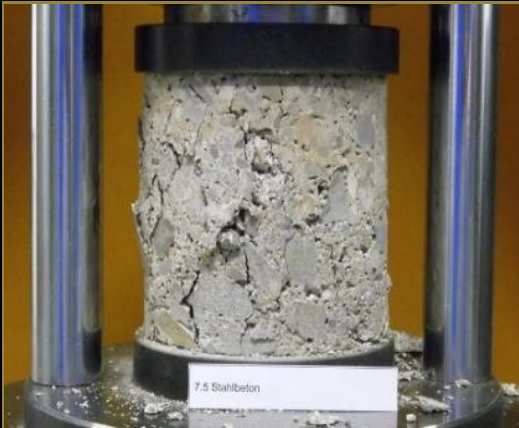
<p>KB 7.5 Gewölbe 3 Bohrung von oben bis in den Stahlbetonbogen <math>\beta_d = 29,1 \text{ N/mm}^2</math></p>

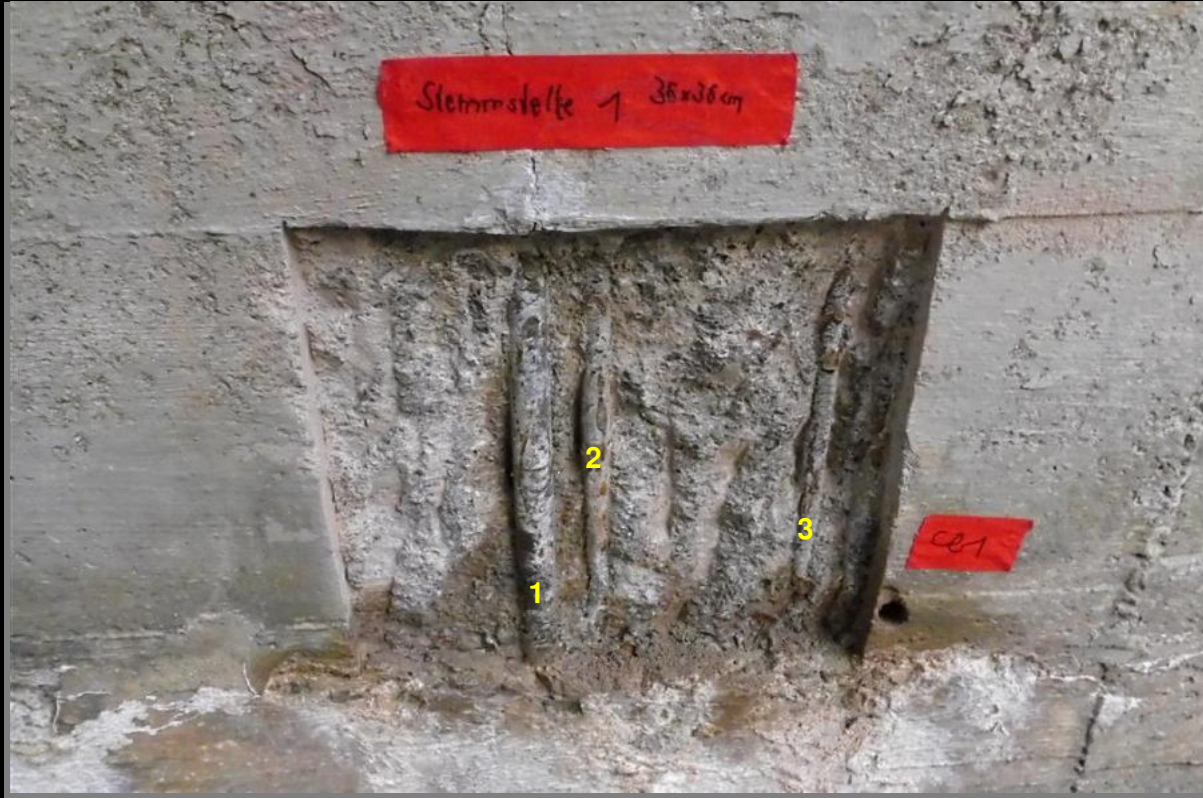
**Bauteilöffnung 1: Spitzung Stahlbetonbogen, Widerlager 2**  
Maße = 36,0 cm x 36,0 cm (L x B)

**Tabelle 4:** Zusammenstellung der Erkundungsergebnisse aus der Bauteilöffnung 1; Stahlbetonbogen Widerlager 2

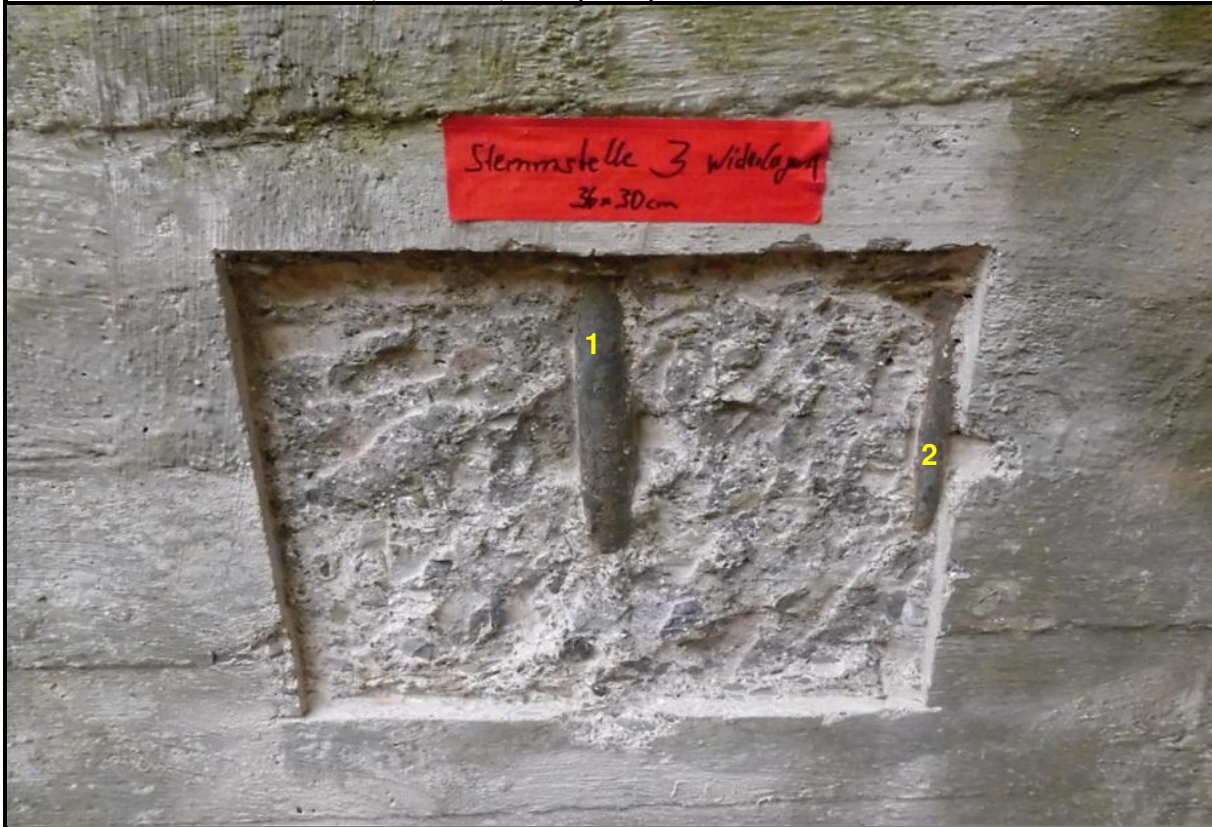
**Bauteilöffnung 2: Spitzung Stahlbetonbogen, Widerlager 1,  
Maße = 36,0 cm x 30,0 cm (L x B)**

Messbereich	Bauteil	Bemerkung	Stabart nach Oberfläche gerippt / glatt		Stabdurchmesser gemessen, Ø in mm	Betondeckung $c_{nom}$ in mm	Korrosionsgrad	
					Messwert		Einstufung	Materialabtrag
2	Stahlbetonbogen	Stahlkorrosion vorhanden	horizontal	k. A.	k. A.	k. A.	k. A.	k. A.
			vertikal	1 = glatt 2 = glatt	1 x 29,6 mm 1 x 15,2 mm	9 mm 12 mm	Stufe D Stufe D	1 % 1 %

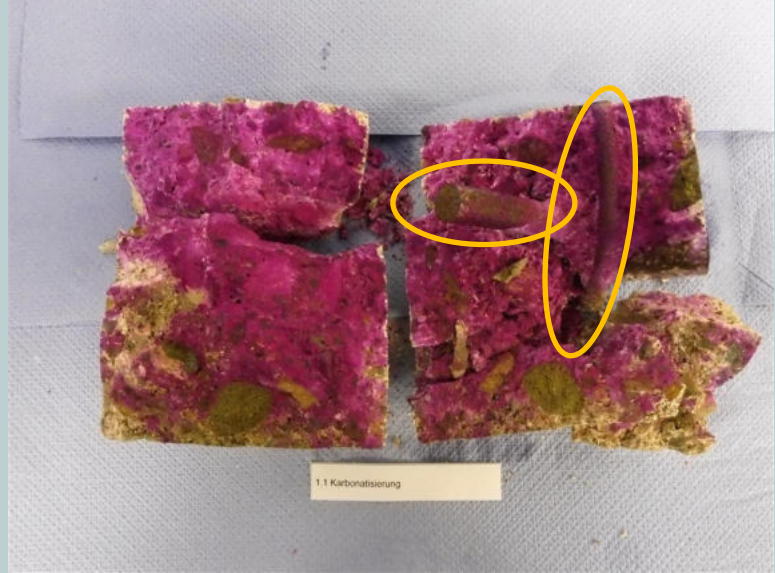
<p>1.1 Karbonatisierung</p>	<p><b><u>KB 1, Stahlbetonbogen</u></b> <b><u>Widerlager 2</u></b></p> <p><b><u>Karbonatisierungstiefen:</u></b> <b><i>im Mittel 14 mm</i></b> <b><i>maximal 23 mm</i></b></p> <p><u>Anmerkung:</u> An der Stirnseite war ein Rissverlauf (Rissbreite 0,2 mm) aufzunehmen.</p> <p>vorhandene Bewehrung</p>

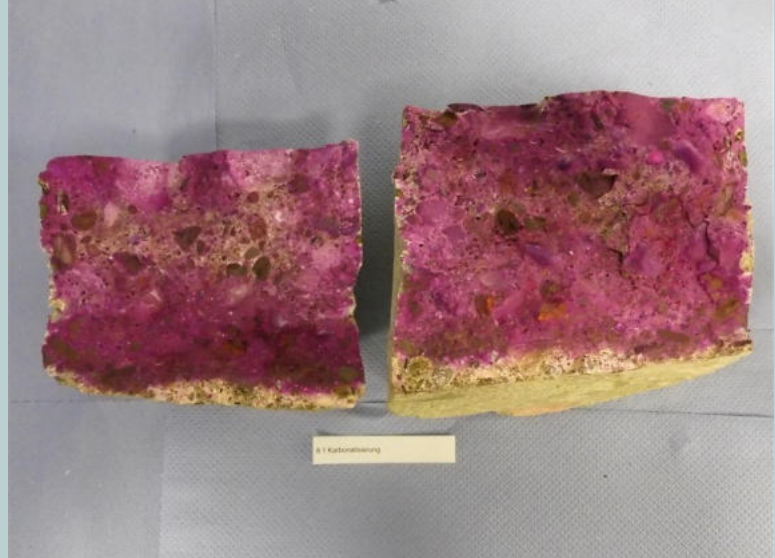
<p>8.1 Karbonatisierung</p>	<p><b><u>KB 8, Stahlbetonbogen</u></b> <b><u>Widerlager 1</u></b></p> <p><b><u>Karbonatisierungstiefen:</u></b> <b><i>im Mittel 11 mm</i></b> <b><i>maximal 16 mm</i></b></p>

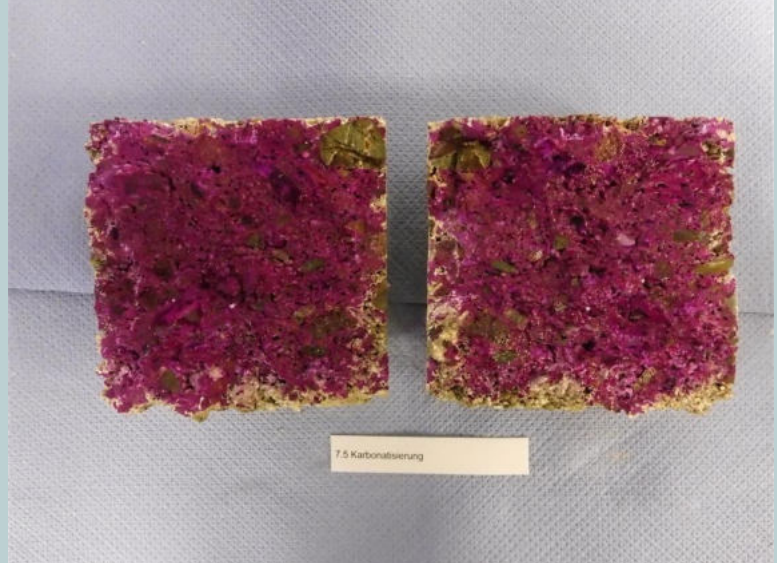
<p><b><u>KB 7, Stahlbetonbogen</u></b> <b><u>Scheitel, Gewölbe 3</u></b></p> <p><b><u>Karbonatisierungstiefen:</u></b> <b><u>Der karbonatisierte Bereich</u></b> <b><u>wird mit 0 mm angegeben.<sup>1)</sup></u></b></p> <p><b><u>Anmerkung:</u></b> Es handelt sich bei der Probe um das unterste entnehmbare Material auf der <u>oberen Seite</u> des <u>Stahlbetonbogens</u>.</p>

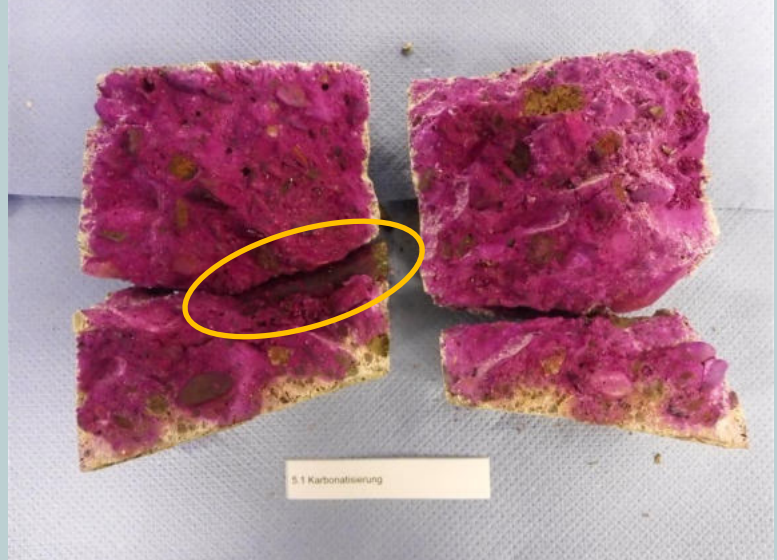
<p><b><u>KB 5, Stahlbetonbogen</u></b> <b><u>Widerlager 1</u></b></p> <p><b><u>Karbonatisierungstiefen:</u></b> <b><u>im Mittel 10 mm</u></b> <b><u>maximal 14 mm</u></b></p> <p><b><u>Anmerkung:</u></b> vorhandene Bewehrung</p>

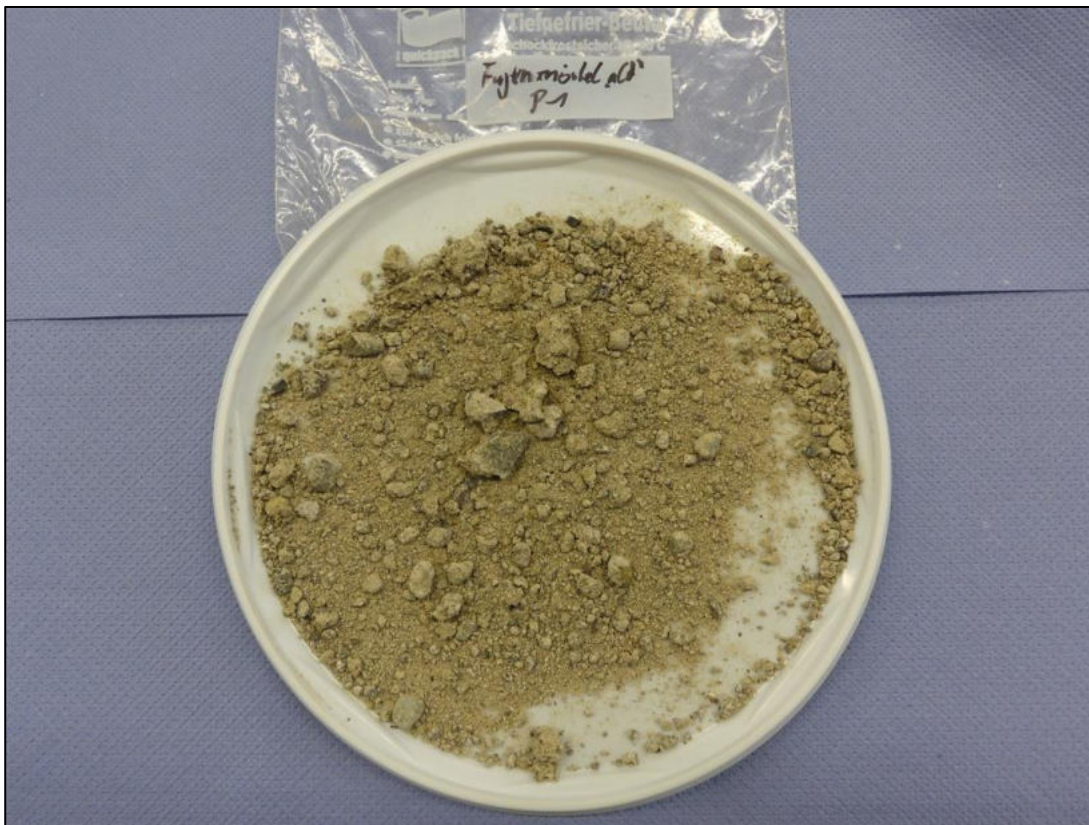
Bei der Probenahme war festzustellen, dass die Fugen bis in einer Tiefe von 3 cm haptisch (beim händischen Aufstemmen) wesentlich höhere Festigkeiten aufwiesen als in der Tiefe. Auch die visuelle Kornabstufung des Fugenmaterials, oberflächennah (bis 3 cm) und in der Tiefe (> 3cm), ist unterschiedlich. Das Größtkorn im oberflächennahen Bereich wird visuell auf 2 mm, das in tieferen Lagen auf 8 mm geschätzt. Aufgrund dieser Erkenntnisse bestätigt sich die Vermutung, dass in der Vergangenheit die Fugen bereits einer Sanierung unterzogen wurden.

**Bild 1:** Zur Untersuchung eingesandte Probe.

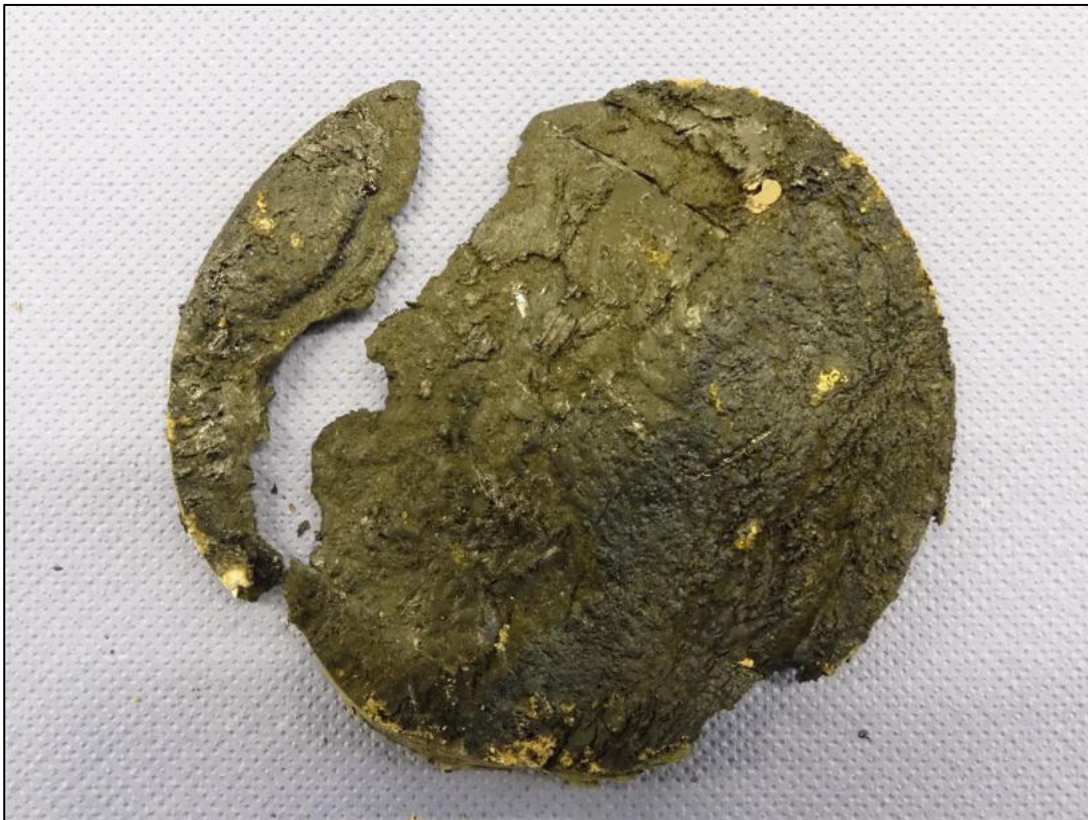
*„Die MP Dichtung , BK 7, Brücke über die Behre, Viadukt Ilfeld, Harzer Schmalspurbahnen, HSB, (21-1675a) ist mit PAK und Benzo(a)pyren weit oberhalb der Grenzwerte für eine Verwertungseignung nach Z2- Kriterien für Bauschutte nach LAGA 20 belastet.“*  
*[Auszug aus dem Untersuchungsbericht 21-1675a der öko-control GmbH, in Schönebeck.]*

Die Probe (Materialprobe der Dichtung mit Anhaftungen von Beton) wurde der Kernbohrung 7 (KB 7) entnommen (Bild.2). Es handelt sich hierbei um eine 6 mm starke Dichtungsschicht, die anscheinend flächig (vorkommend in allen Bohrungen des Überbaus) verlegt ist. Die Probe ist olfaktorisch auffällig und ist als stark stechend, teerartig beschreibbar.

**Bild 2:** Zur Untersuchung eingesandte Probe.

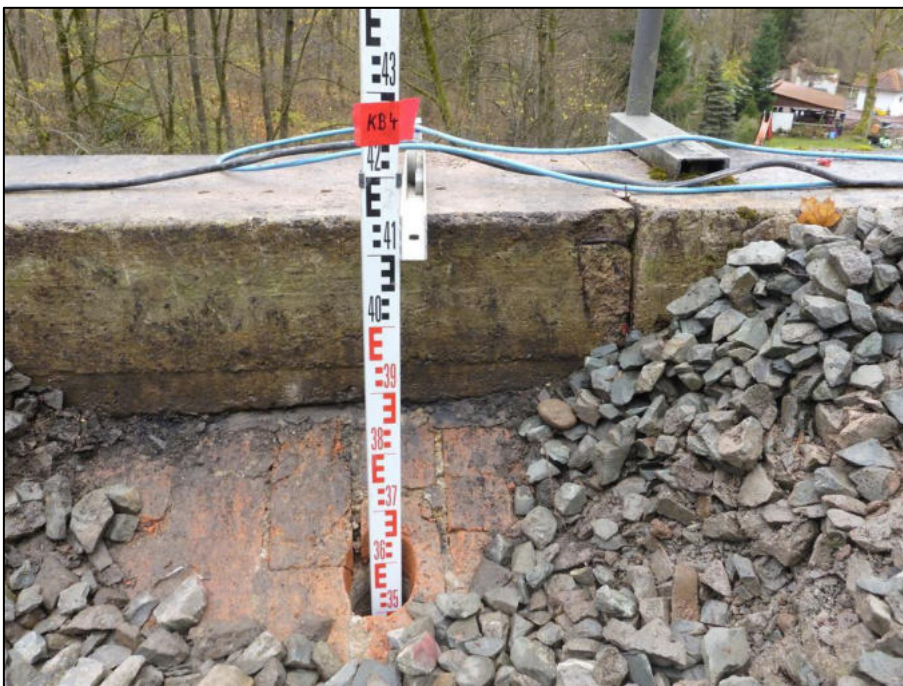
Wie den Kernbohrungen KB 2 - 4 und KB 7 (Anlage 5; Bilder 1 und 2) zu entnehmen ist, liegt das Gleisbett in einer Trog-Wanne. Die seitliche Abschrägung der Trog-Wanne ist mit Ziegelmauerwerk ausgekleidet. Die Ziegel selbst, sind in einem 3 cm bis 5 cm dicken Mörtelbett verlegt. Darunter befindet sich eine 0,6 cm starke teerartige Dichtungsschicht, die auf einem Gefällebeton aufgebracht ist. Unterhalb des Gefällebetons wurde als **Auffüllmaterial** zwischen dem Sichtmauerwerk ein **Konglomerat aus Beton, Granit und Porphyr** bis auf die Stahlbetonbögen verbaut. **Im unteren Bereich (Zwickel zwischen den Bögen und den Widerlagern)** ist der Beton teilweise ausgespült bzw. **weist das Konglomerat deutliche Hohlstellen/ Zerklüftungen auf**. Diese sind in den entsprechenden Videosequenzen der KB 2 bis KB 4 gut erkennbar.

**Bild 2:** Hier beispielhafte Vorort-Situation für (KB 2 bis KB 4 und KB 7). Gut sichtbar der mit Ziegeln ausgekleidete Trog.

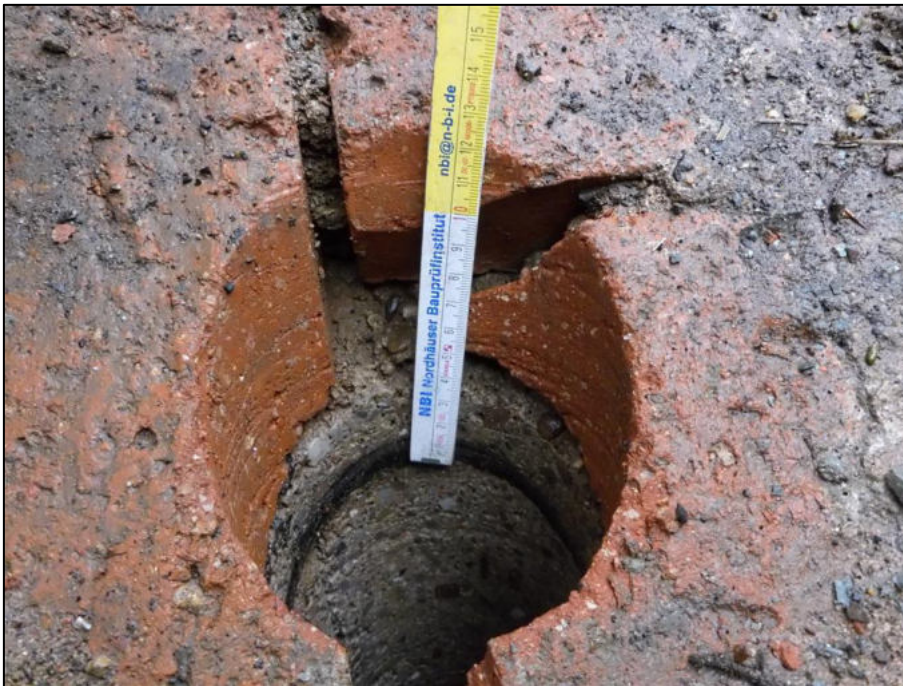
**Bild 3:** Lage der Dichtung, beispielhaft für KB 2 bis KB 4 und KB 7

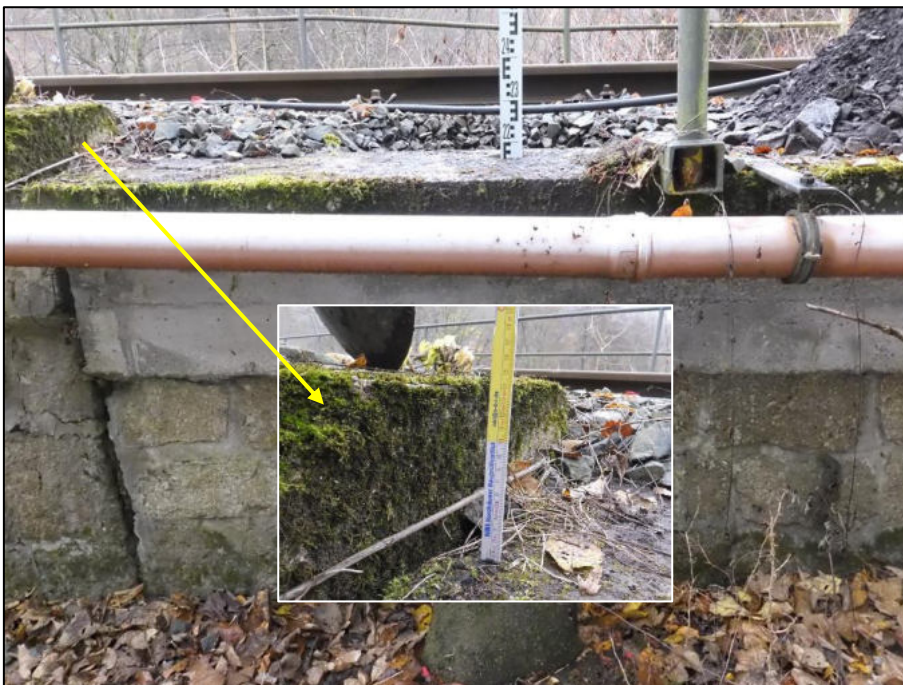
Im Gegensatz zur Brücke hat sich die Flügelwand um 14 cm gesetzt sowie vertikal nach außen gedrückt (trifft augenscheinlich auf alle 4 Flügelwände zu).

**Bild 4:** Setzung der Flügelwand gegenüber der Brücke, Richtung Nordhausen bei KB 6

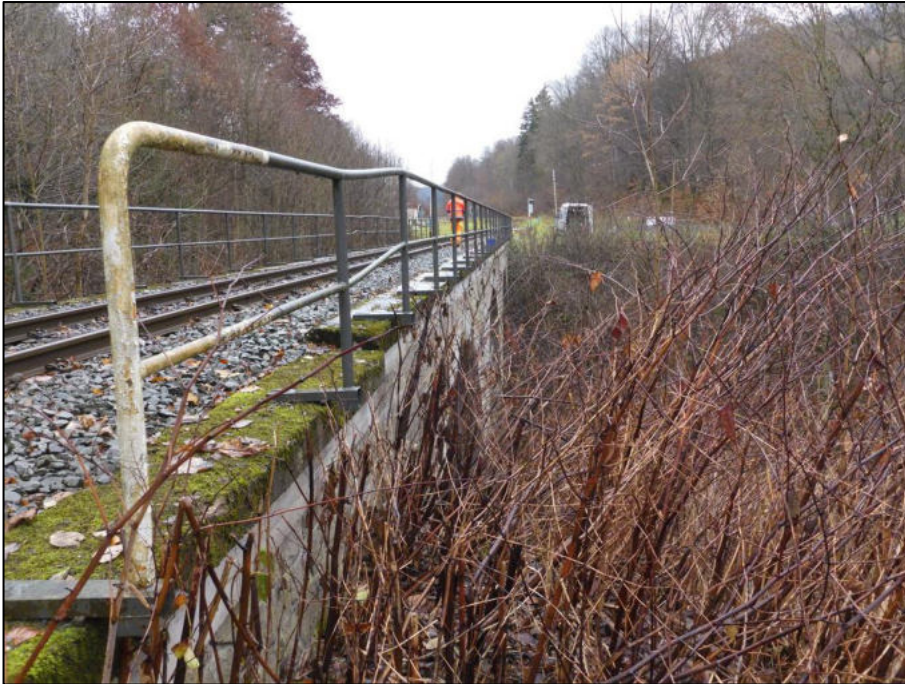
**Bild 5:** Setzungserscheinung an der gegenüberliegenden Flügelwand.  
Gilt ebenfalls für beide Flügelwände in Richtung Eisfelder Talmühle.

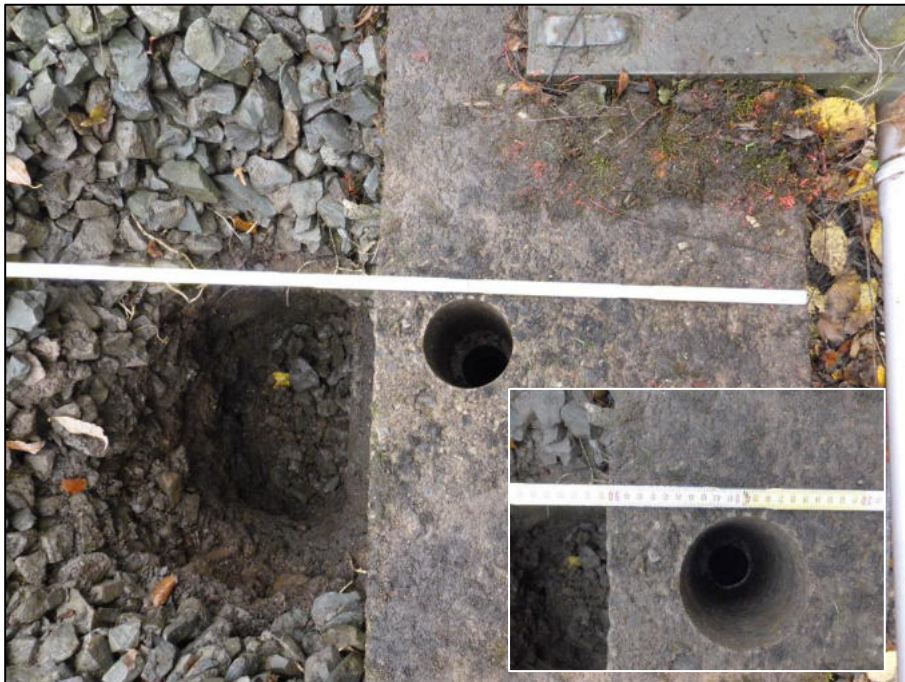
**Bild 6:** KB 6 auf Flügelwand.

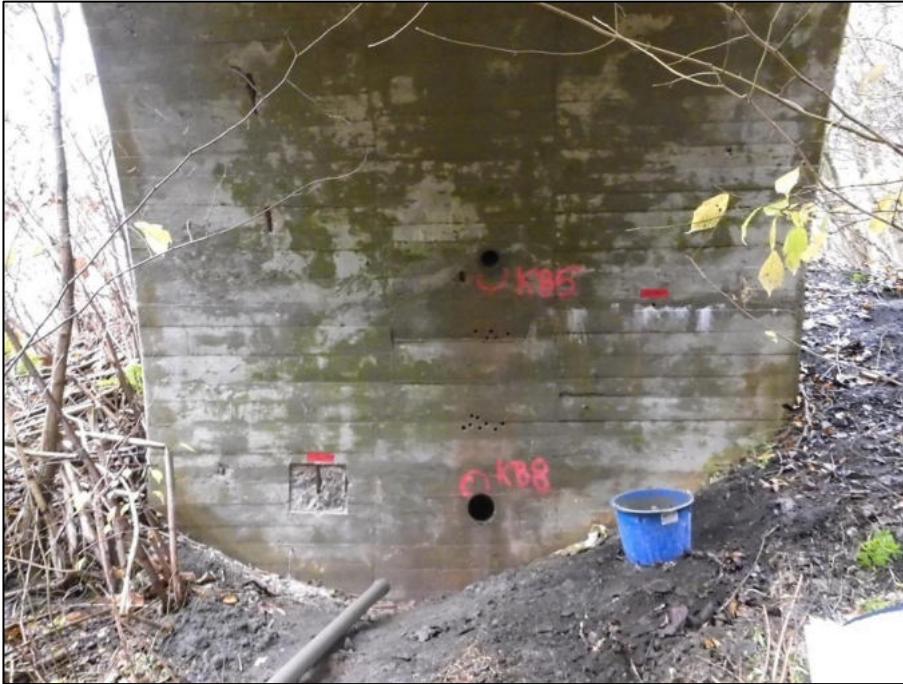
Zur Erkundung der Widerlager wurden zwei schräg steigende Kernbohrungen (Widerlager 2; KB1 und Widerlager 1 KB5) in der Mitte des Brückenquerschnittes (Anlage 5; Bilder 7 und 9) gesetzt. Wie bei den senkrechten Kernbohrungen besteht das Auffüllmaterial zwischen den beidseitigen Sichtmauerwerken aus einem Konglomerat aus Beton, Granit und Porphyr. **In Teilbereichen des Konglomerates sind ebenfalls Hohlstellen/ Zerklüftungen vorhanden** (Videosequenz KB 5). Entsprechend der Kernbohrungen wurden die **Stahlbetonbögen** mit einer **Stärke von 0,76 m** aufgenommen. Bei beiden Bohrkernen wurden jeweils 2 Bewehrungsstähle mit  $\varnothing$  16 mm und einer Querschnittsfläche von 2,01cm<sup>2</sup> durchbohrt (siehe Seiten 7/8, 15/16).

**Bild 7:** Widerlager 1, Ansicht auf die Beprobungsstellen

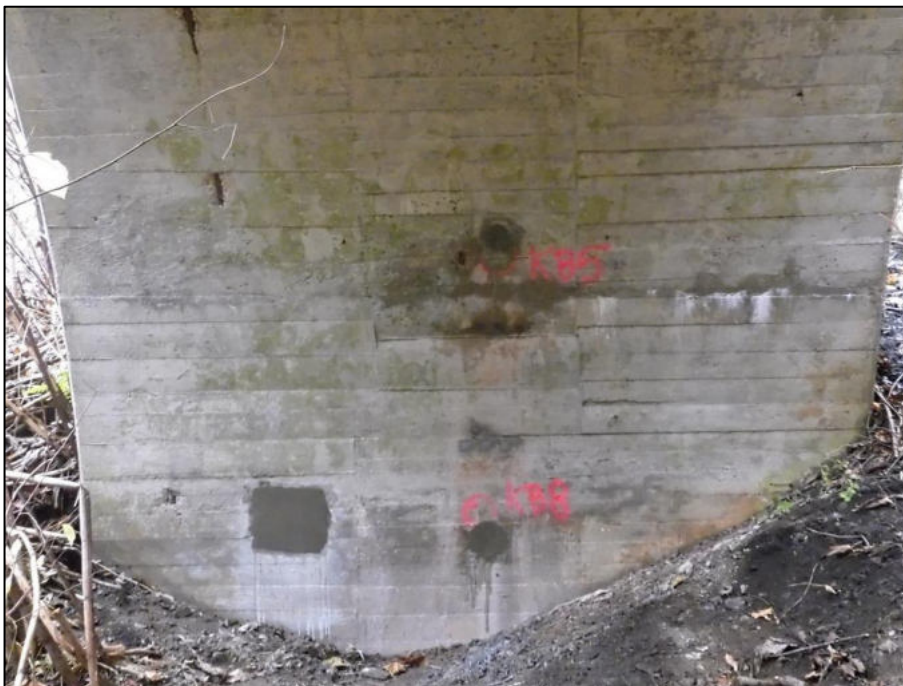
**Bild 8:** Widerlager 1, mit Instandsetzungsmörtel verschlossene Beprobungsstellen

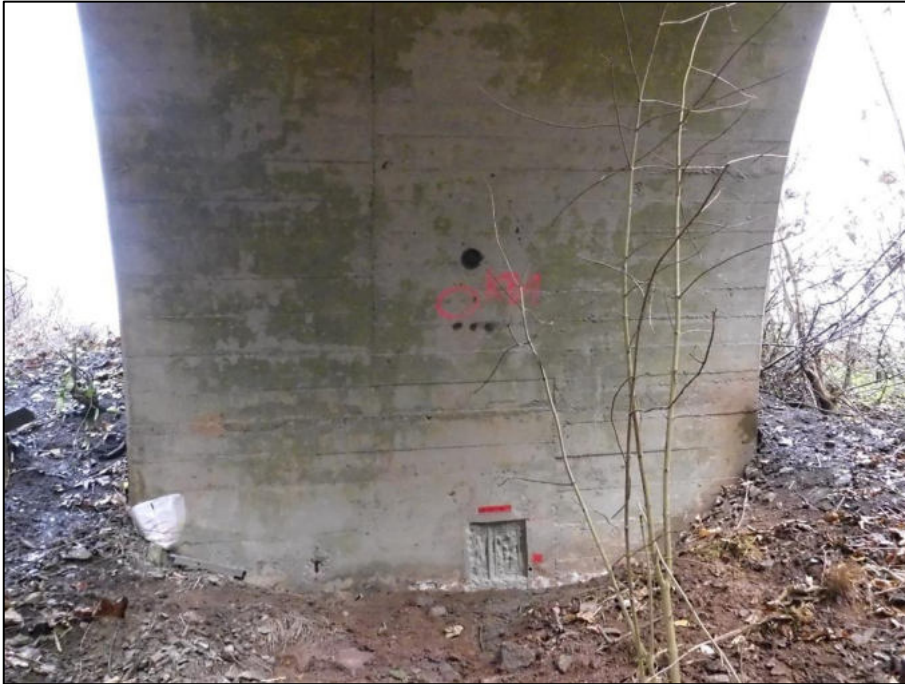
**Bild 9:** Widerlager 2, Ansicht auf die Beprobungsstellen

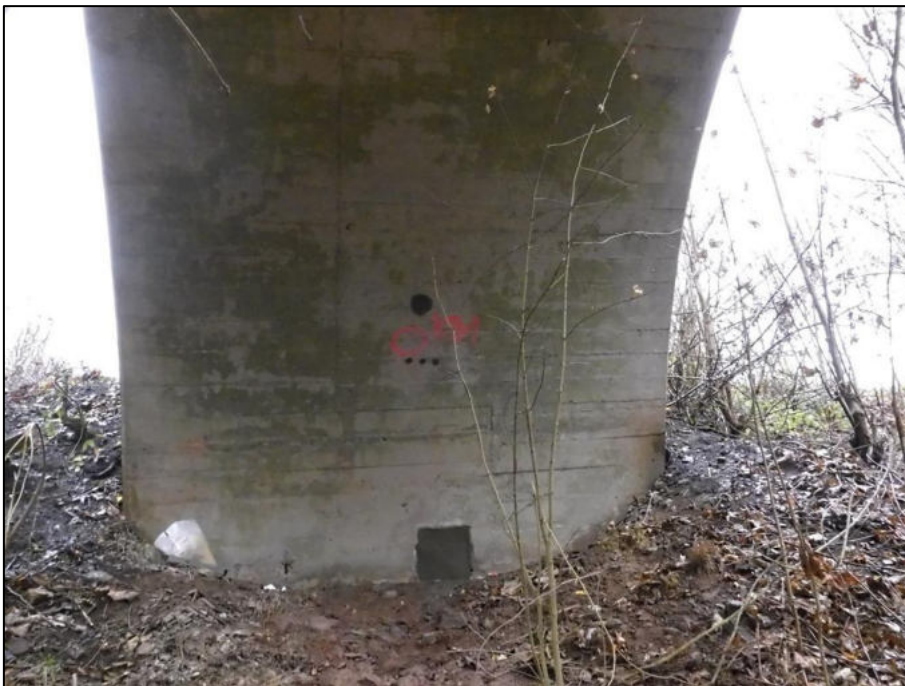
**Bild 10:** Widerlager 2, mit Instandsetzungsmörtel verschlossene Beprobungsstellen

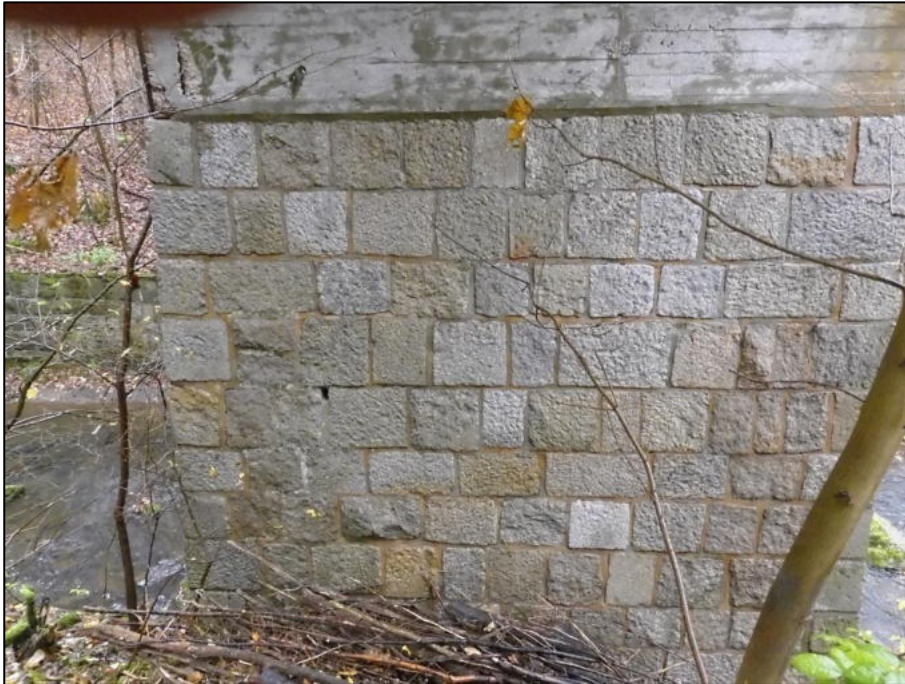
**Bild 11:** Pfeiler 1, Lage der Probenahmestelle für die Bindemittelanalyse

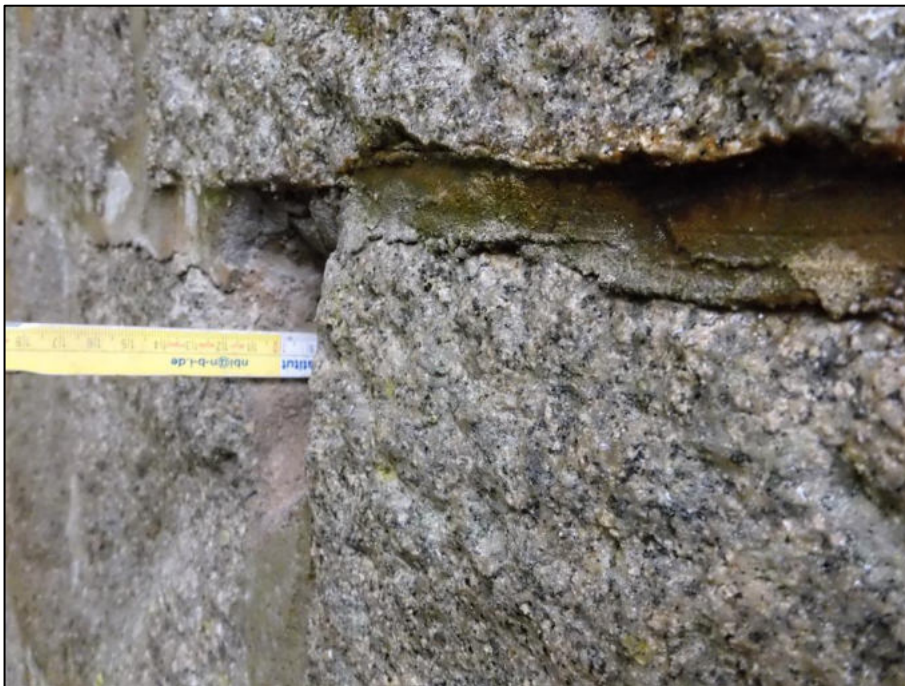
**Bild 12:** Pfeiler 1, Probenahmestelle für Bindemittelanalyse
