## **Sachverständigengutachten**

Auftraggeber            Bundesanstalt für Immobilienaufgaben  
Begutachtung Wasserschaden

In Sachen :  
Kundenzeichen        Bundessortenamt - Prüfstelle Haßloch  
                              Wohngebäude  
Objekt :                 Böhlstraße 100  
                              67454 Haßloch  
                              30.01.2024

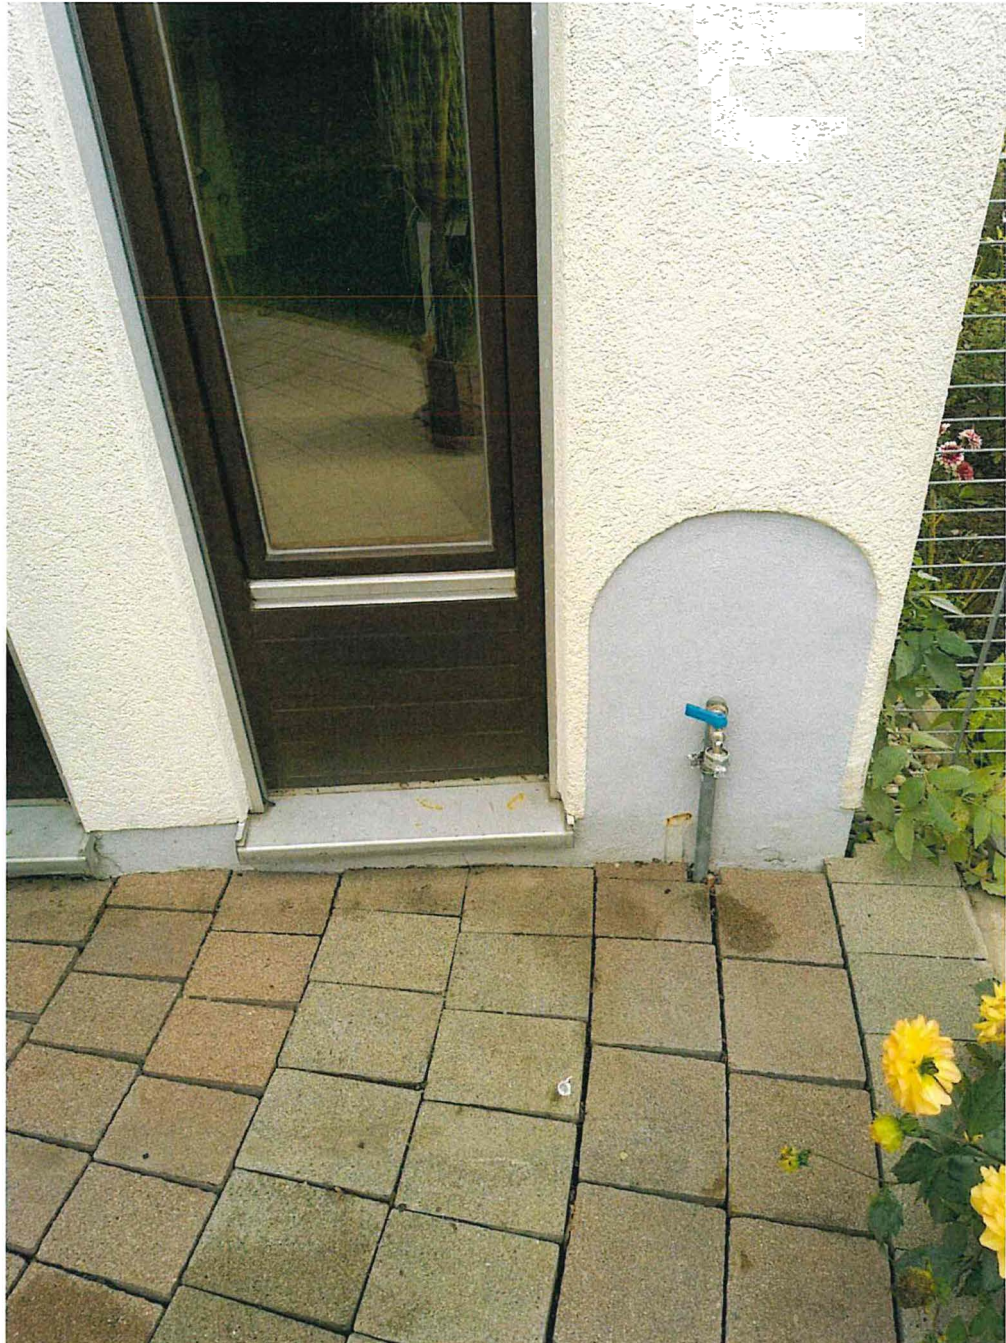
**Bild 01: Südwestecke - Wohnzimmer, außen**

**deutliche Rostspuren am ehemals verzinkten Fundamenterder**

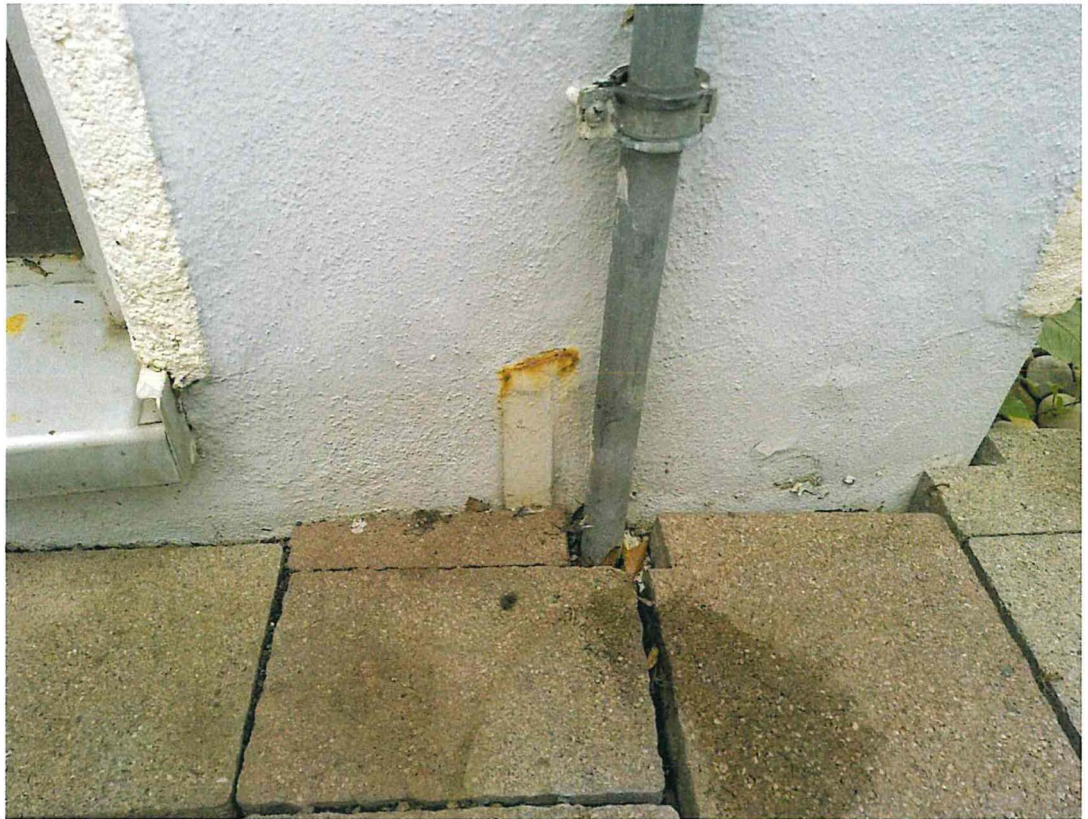
**Bild 02 a: Südwestecke - Wohnzimmer, außen  
deutliche Rostspuren am ehemals verzinkten Fundamentanker.**

**Am Außenputz Aufwölbungen, also Hohlstellen**

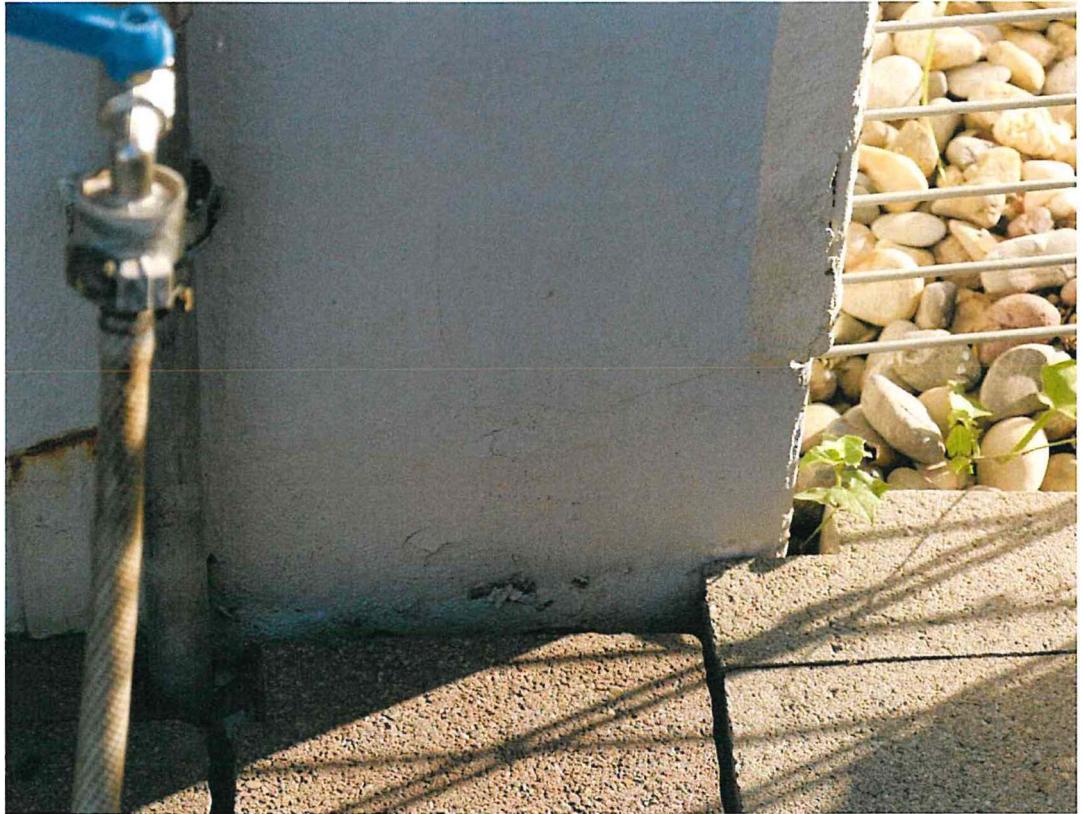
**Bild 02 b: Südwestecke - Wohnzimmer, außen  
deutliche Rostspuren am ehemals verzinkten Fundamentanker.**

**Am Außenputz Aufwölbungen, also Hohlstellen**

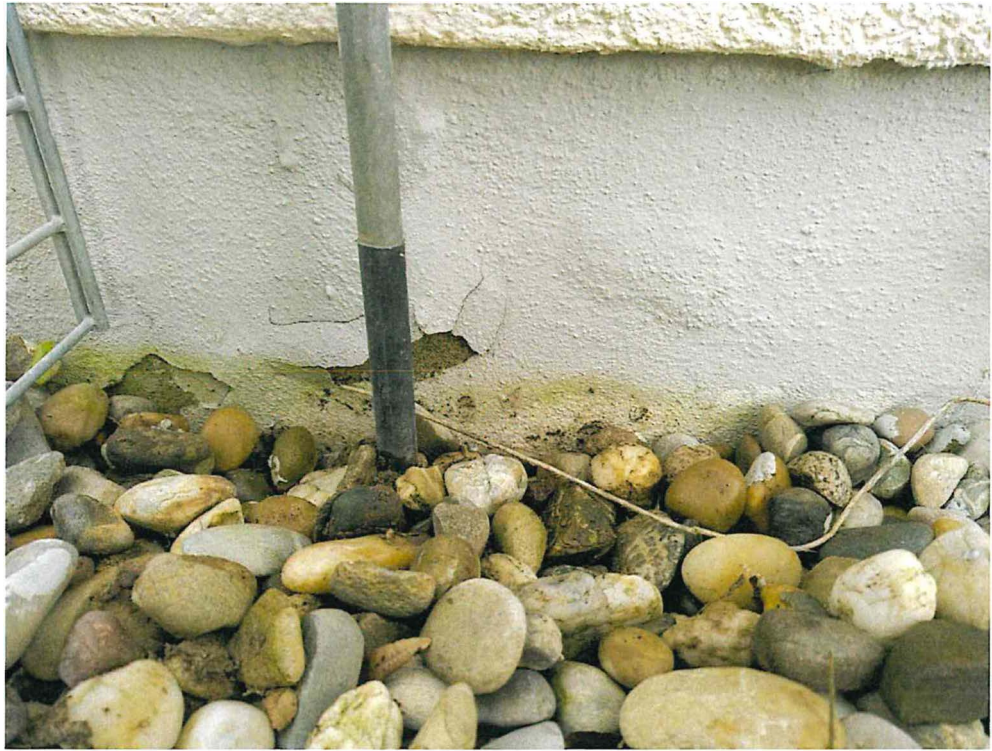
**Bild 03 a: Sockel - Südseite, außen**  
**Am Sockelputz Abplatzungen und Aufwölbungen, also Hohlstellen**

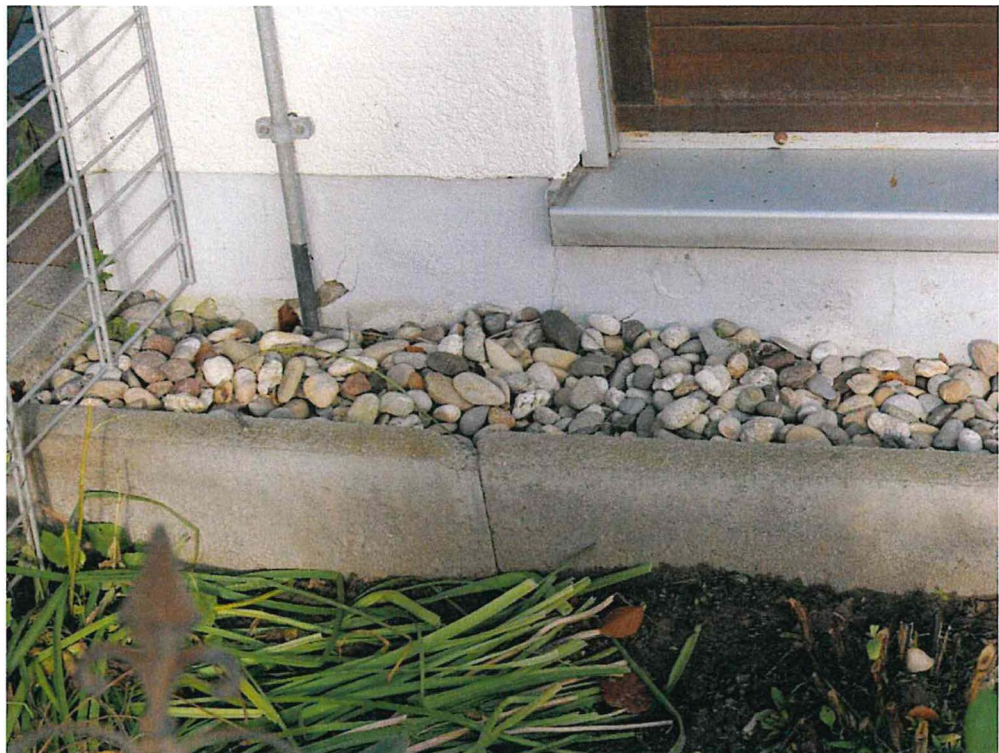
**Bild 03 b: Sockel - Südseite, außen**  
**Am Sockelputz Abplatzungen und Aufwölbungen, also Hohlstellen**

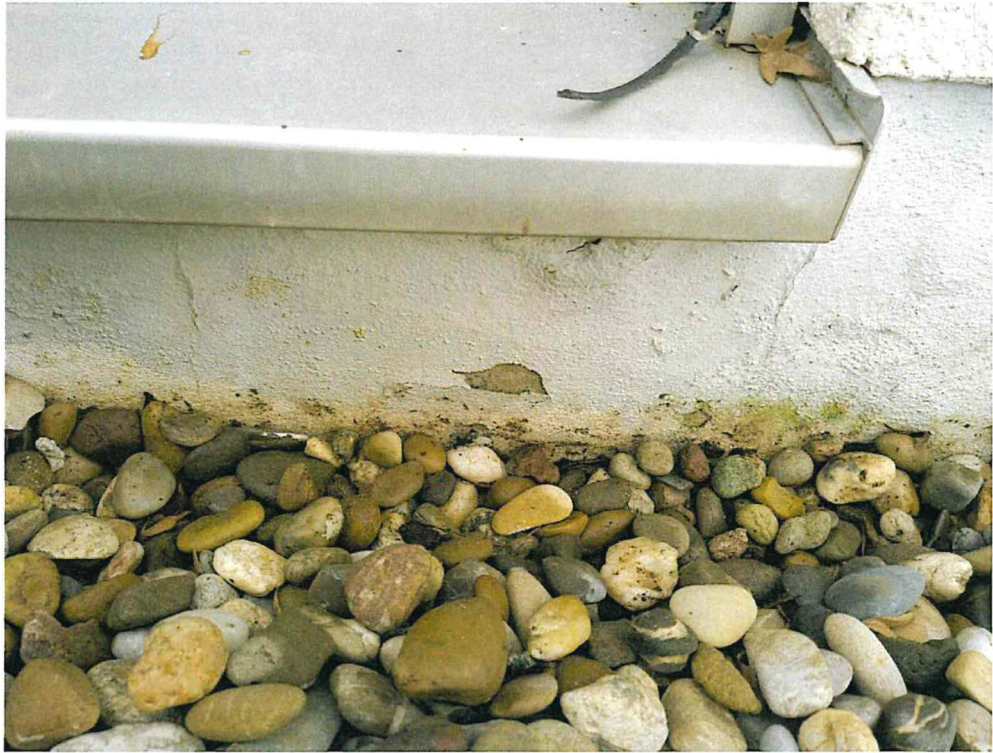
**Bild 04 a: Sockel - Südseite, außen**  
**Am Sockelputz Abplatzungen und Aufwölbungen, also Hohlstellen**

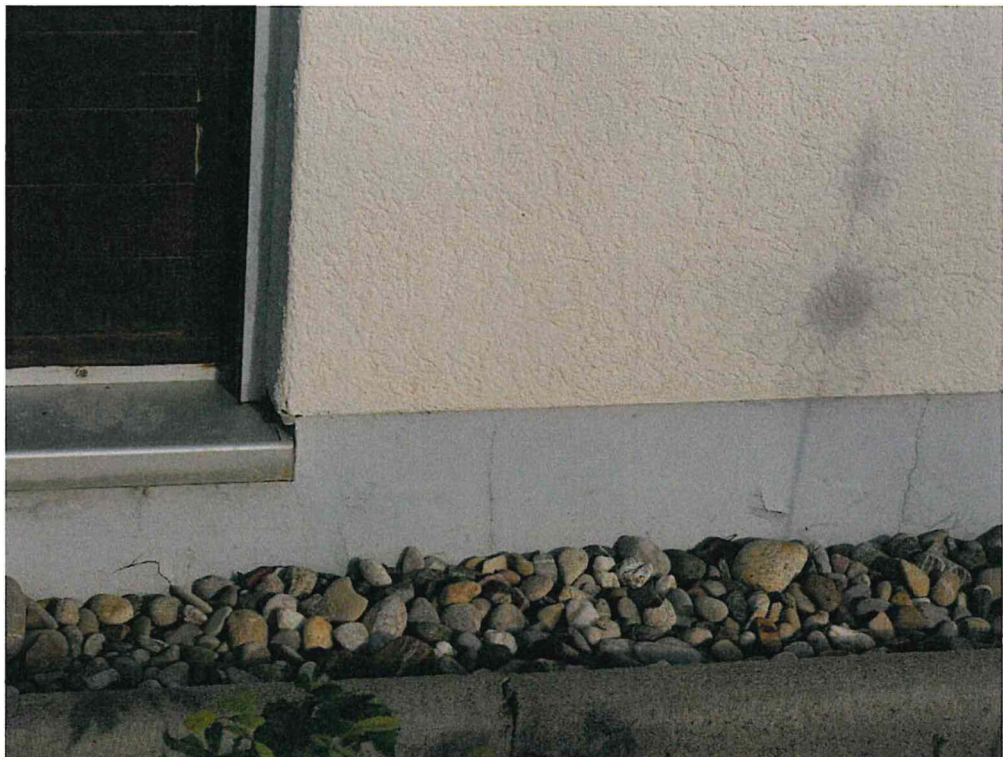
**Bild 04 b: Sockel - Südseite, außen**  
**Am Sockelputz Abplatzungen und Aufwölbungen, also Hohlstellen**

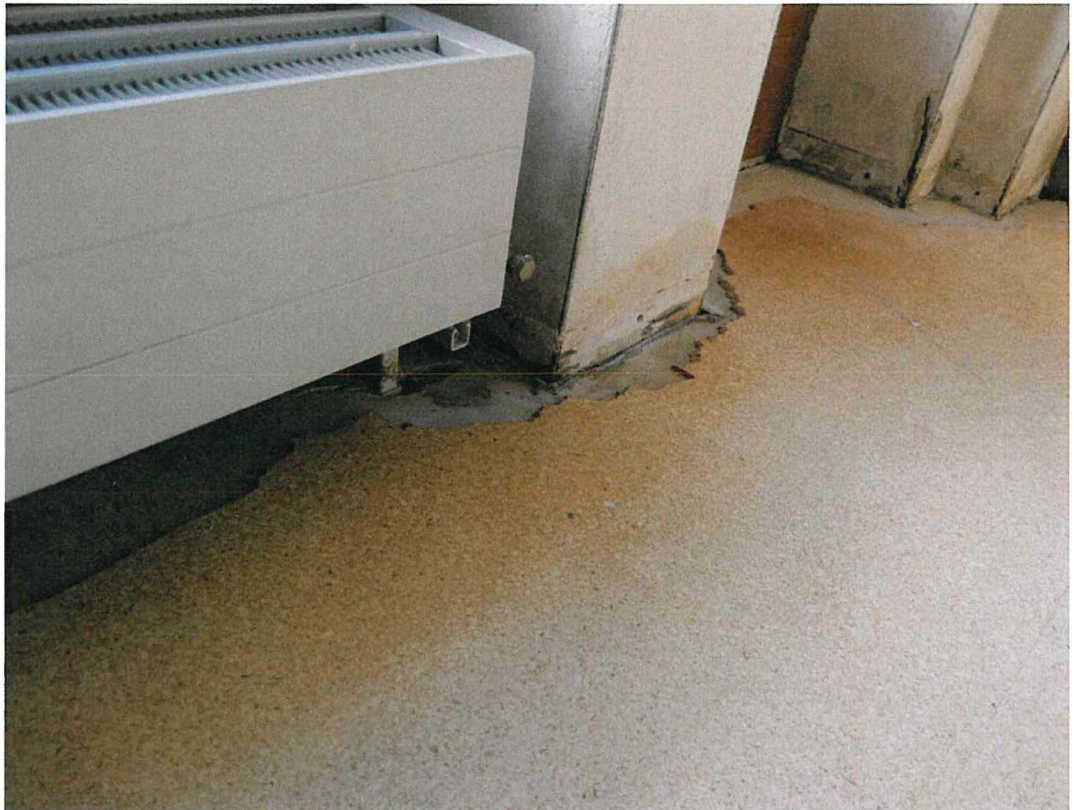
**Bild 05 a: Wohnzimmer – Süd/Osten, innen**

**Deutlicher Feuchtehorizont im Mauerwerk und korrodierte Eckschutzschienen (ehemals verzinkt) zeigen eine langanhaltende Feuchtebelastung.**

**Durch die blaue Schaumstoff Estrichrandfuge kann die aufsteigende Bodenfeuchte leicht in den Innenraum gelangen.**

**Dieser Vorgang beruht auf dem Dampfdruckausgleich.**

**Die warme Luft im Wohnraum kann mehr Feuchtigkeit (Dampf) pro cbm aufnehmen wie der cbm Erdreich. Deshalb steigt der Dampf auf. Dies ist zwingend durch eine Dampfsperre zu verhindern.**

**Die vom Erdreich in die Raumluft aufgestiegene Feuchte kühlt an den Bauteilen ab, die kälter als die Raumluft sind, und erhöht so die relative Luftfeuchte.**

**Dies ermöglicht Korrosion und Schimmelbildung.**

**Dunkle Stellen weisen auf Schimmelbefall hin.**

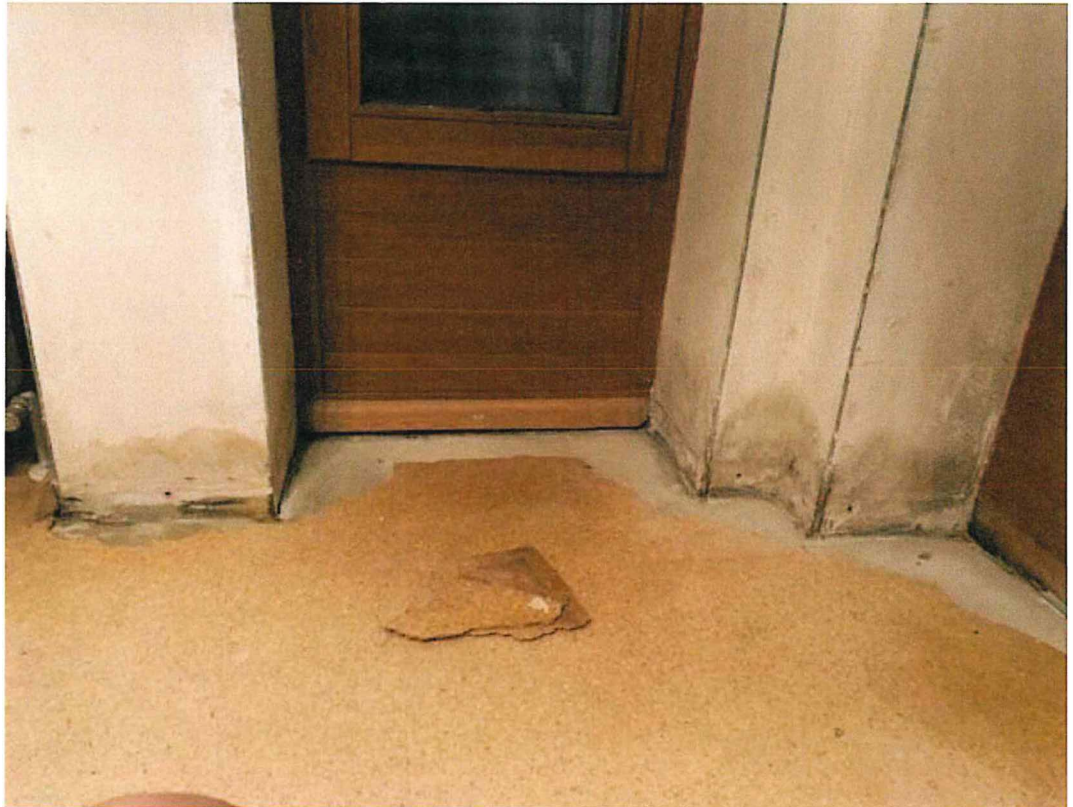
**Bild 05 b: Wohnzimmer – Süd-/Westecke, innen**

**Deutlicher Feuchtehorizont im Mauerwerk und korrodierte Eckschutzschienen (ehemals verzinkt) zeigen eine langanhaltende Feuchtebelastung.**

**Durch die blaue Schaumstoff Estrichrandfuge kann die aufsteigende Bodenfeuchte leicht in den Innenraum gelangen.**

**Dieser Vorgang beruht auf dem Dampfdruckausgleich.**

**Die warme Luft im Wohnraum kann mehr Feuchtigkeit (Dampf) pro cbm aufnehmen wie der cbm Erdreich. Deshalb steigt der Dampf auf. Dies ist zwingend durch eine Dampfsperre zu verhindern.**

**Die vom Erdreich in die Raumluft aufgestiegene Feuchte kühlt an den Bauteilen ab, die kälter als die Raumluft sind, und erhöht so die relative Luftfeuchte.**

**Dies ermöglicht Korrosion und Schimmelbildung.**

**Dunkle Stellen weisen auf Schimmelbefall hin.**

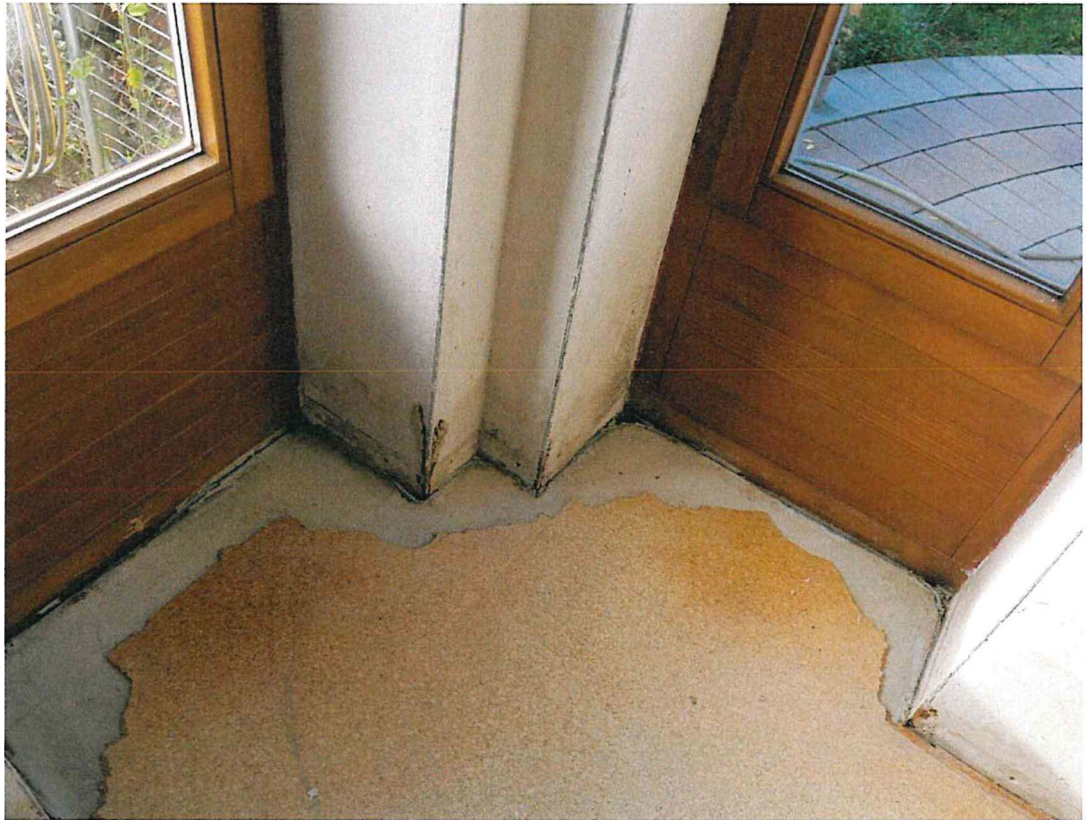
**Bild 05 c: Wohnzimmer – Süd-/Westecke, innen**

**Deutlicher Feuchtehorizont im Mauerwerk und korrodierte Eckschutzschienen (ehemals verzinkt) zeigen eine langanhaltende Feuchtebelastung.**

**Durch die blaue Schaumstoff Estrichrandfuge kann die aufsteigende Bodenfeuchte leicht in den Innenraum gelangen.**

**Dieser Vorgang beruht auf dem Dampfdruckausgleich.**

**Die warme Luft im Wohnraum kann mehr Feuchtigkeit (Dampf) pro cbm aufnehmen wie der cbm Erdreich. Deshalb steigt der Dampf auf. Dies ist zwingend durch eine Dampfsperre zu verhindern.**

**Die vom Erdreich in die Raumluft aufgestiegene Feuchte kühlt an den Bauteilen ab, die kälter als die Raumluft sind, und erhöht so die relative Luftfeuchte.**

**Dies ermöglicht Korrosion und Schimmelbildung.**

**Dunkle Stellen weisen auf Schimmelbefall hin.**

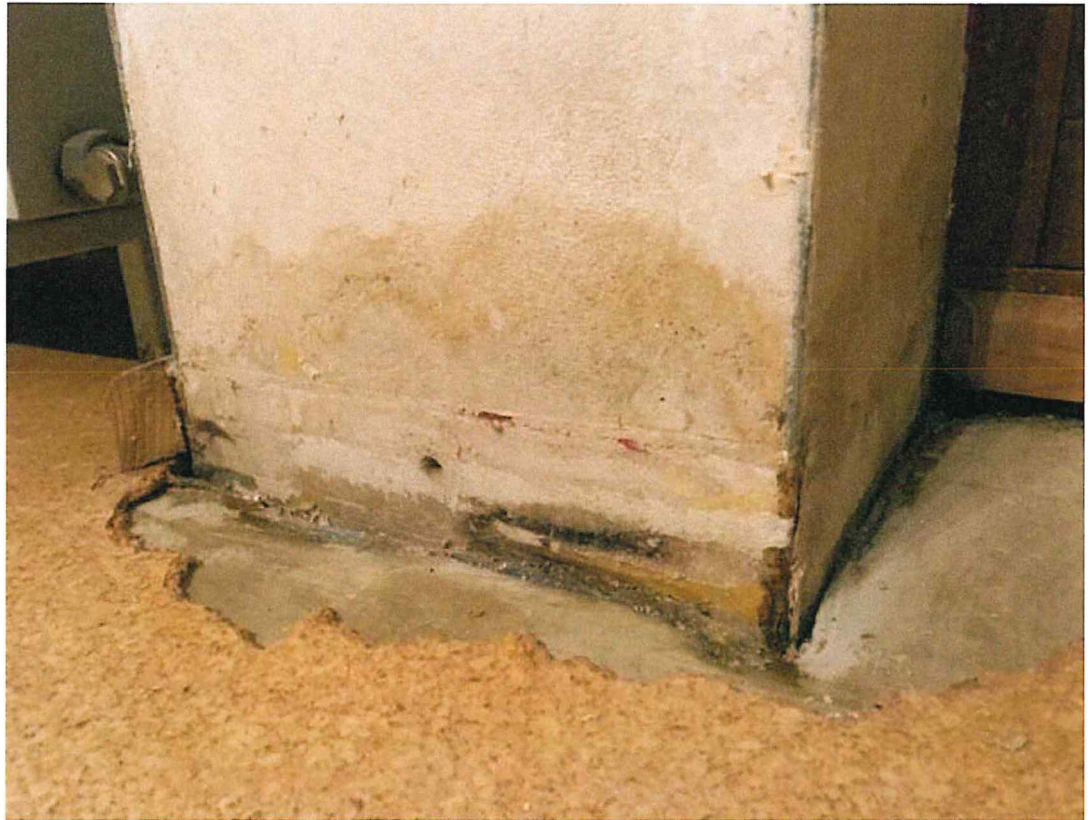
**Bild 06: Wohnzimmer – Süd-/Westecke, innen**

**Deutlicher Feuchtehorizont im Mauerwerk und korrodierte Eckschutzschienen (ehemals verzinkt) zeigen eine langanhaltende Feuchtebelastung.**

**Durch die blaue Schaumstoff Estrichrandfuge kann die aufsteigende Bodenfeuchte leicht in den Innenraum gelangen.**

**Dieser Vorgang beruht auf dem Dampfdruckausgleich.**

**Die warme Luft im Wohnraum kann mehr Feuchtigkeit (Dampf) pro cbm aufnehmen wie der cbm Erdreich. Deshalb steigt der Dampf auf. Dies ist zwingend durch eine Dampfsperre zu verhindern.**

**Die vom Erdreich in die Raumluft aufgestiegene Feuchte kühlt an den Bauteilen ab, die kälter als die Raumluft sind, und erhöht so die relative Luftfeuchte.**

**Dies ermöglicht Korrosion und Schimmelbildung.**

**Dunkle Stellen weisen auf Schimmelbefall hin.**

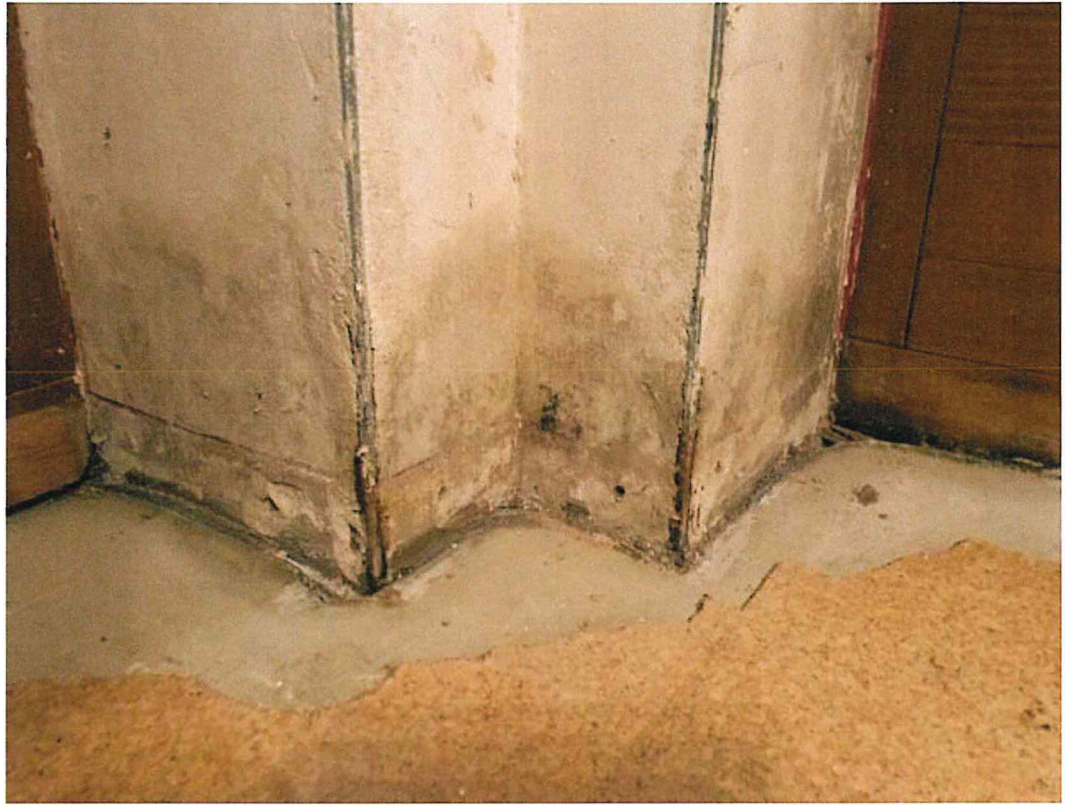
**Bild 07: Wohnzimmer – Süd-/Westecke, innen**

**Deutlicher Feuchtehorizont im Mauerwerk und korrodierte Eckschutzschienen (ehemals verzinkt) zeigen eine langanhaltende Feuchtebelastung.**

**Durch die blaue Schaumstoff Estrichrandfuge kann die aufsteigende Bodenfeuchte leicht in den Innenraum gelangen.**

**Dieser Vorgang beruht auf dem Dampfdruckausgleich.**

**Die warme Luft im Wohnraum kann mehr Feuchtigkeit (Dampf) pro cbm aufnehmen wie der cbm Erdreich. Deshalb steigt der Dampf auf. Dies ist zwingend durch eine Dampfsperre zu verhindern.**

**Die vom Erdreich in die Raumluft aufgestiegene Feuchte kühlt an den Bauteilen ab, die kälter als die Raumluft sind, und erhöht so die relative Luftfeuchte.**

**Dies ermöglicht Korrosion und Schimmelbildung.**

**Dunkle Stellen weisen auf Schimmelbefall hin.**

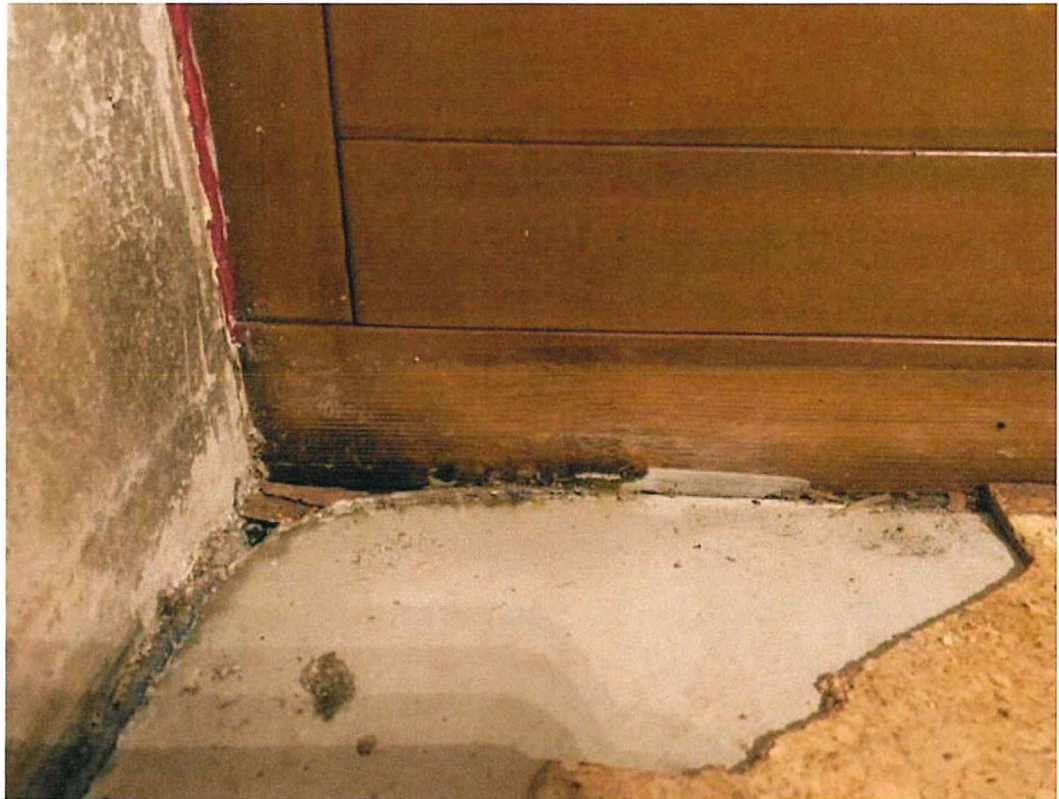
**Bild 08: Wohnzimmer – Westseite, innen**

**Deutlicher Feuchtehorizont im Mauerwerk und korrodierte Eckschutzschienen (ehemals verzinkt) zeigen eine langanhaltende Feuchtebelastung.**

**Durch die blaue Schaumstoff Estrichrandfuge kann die aufsteigende Bodenfeuchte leicht in den Innenraum gelangen.**

**Dieser Vorgang beruht auf dem Dampfdruckausgleich.**

**Die warme Luft im Wohnraum kann mehr Feuchtigkeit (Dampf) pro cbm aufnehmen wie der cbm Erdreich. Deshalb steigt der Dampf auf. Dies ist zwingend durch eine Dampfsperre zu verhindern.**

**Die vom Erdreich in die Raumluft aufgestiegene Feuchte kühlt an den Bauteilen ab, die kälter als die Raumluft sind, und erhöht so die relative Luftfeuchte.**

**Dunkle Stellen weisen auf Schimmelbefall hin.**

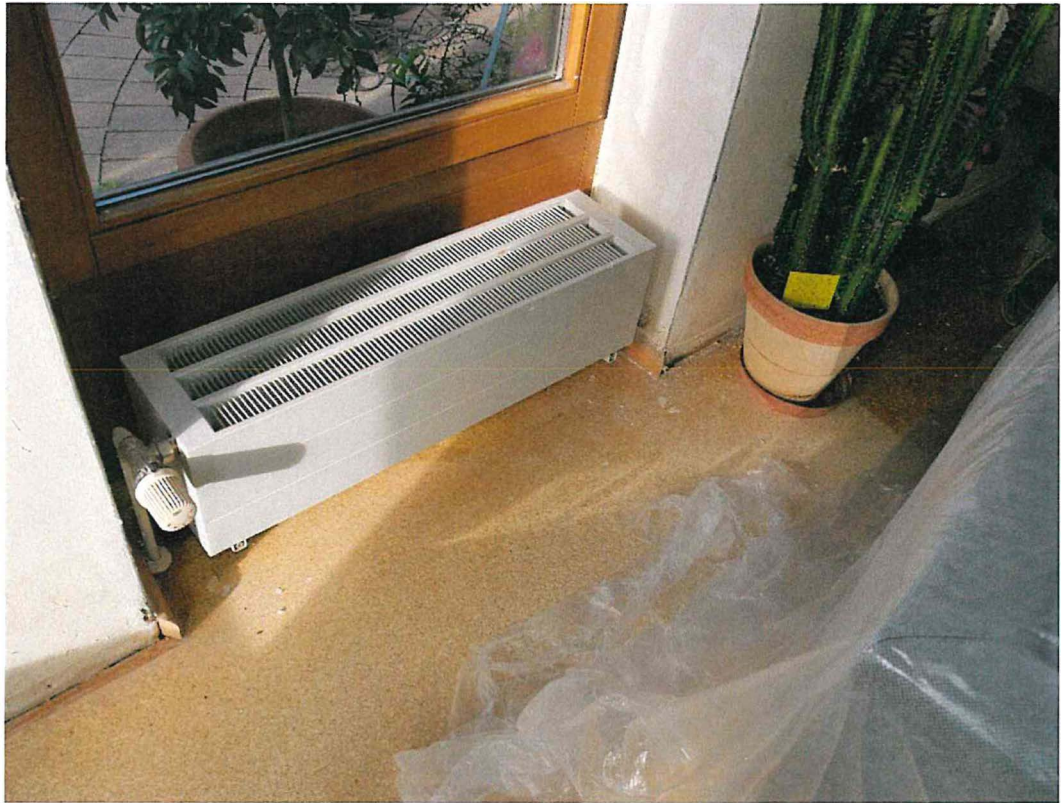
**Bild 09: Wohnzimmer – West-Nordseite, innen**

**Deutlicher Feuchtehorizont im Mauerwerk und korrodierte Eckschutzschienen (ehemals verzinkt) zeigen eine langanhaltende Feuchtebelastung.**

**Durch die blaue Schaumstoff Estrichrandfuge kann die aufsteigende Bodenfeuchte leicht in den Innenraum gelangen.**

**Dieser Vorgang beruht auf dem Dampfdruckausgleich.**

**Die warme Luft im Wohnraum kann mehr Feuchtigkeit (Dampf) pro cbm aufnehmen wie der cbm Erdreich. Deshalb steigt der Dampf auf. Dies ist zwingend durch eine Dampfsperre zu verhindern.**

**Die vom Erdreich in die Raumlufte aufgestiegene Feuchte kühlt an den Bauteilen ab, die kälter als die Raumlufte sind, und erhöht so die relative Luftfeuchte.**

**Dunkle Stellen weisen auf Schimmelbefall hin.**

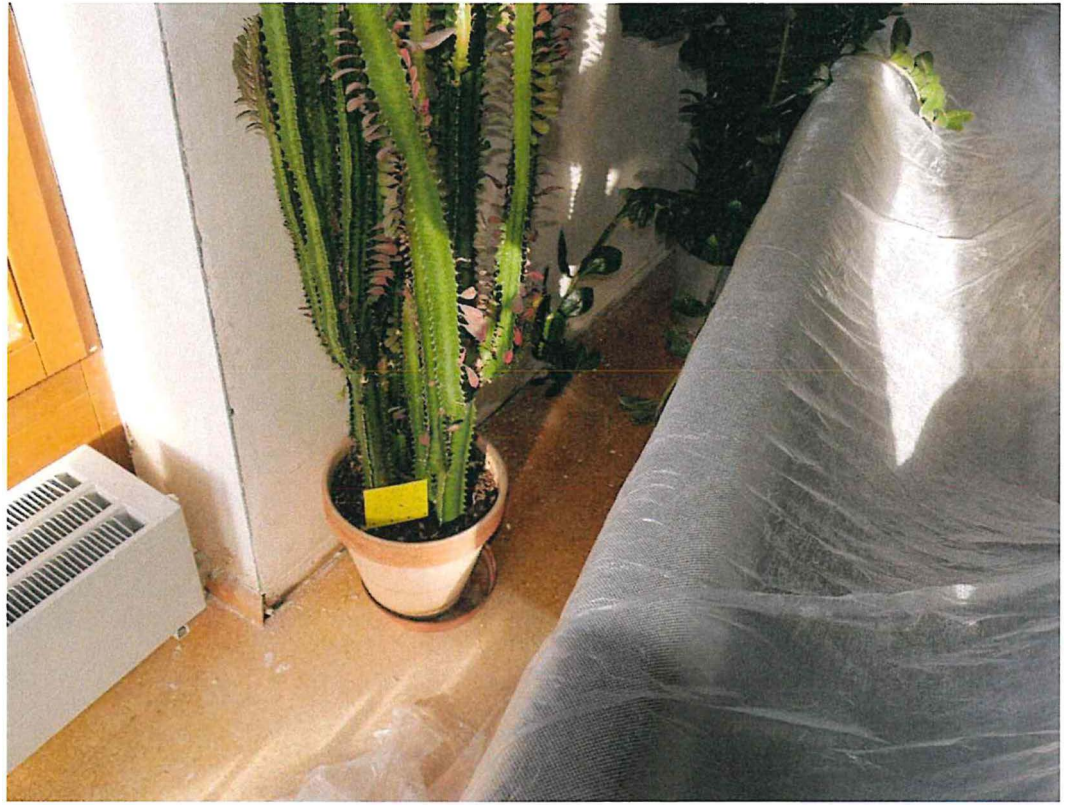
**Bild 10: Wohnzimmer – West-Nordseite, innen**

**Deutlicher Feuchtehorizont im Mauerwerk und korrodierte Eckschutzschienen (ehemals verzinkt) zeigen eine langanhaltende Feuchtebelastung.**

**Durch die blaue Schaumstoff Estrichrandfuge kann die aufsteigende Bodenfeuchte leicht in den Innenraum gelangen.**

**Dieser Vorgang beruht auf dem Dampfdruckausgleich.**

**Die warme Luft im Wohnraum kann mehr Feuchtigkeit (Dampf) pro cbm aufnehmen wie der cbm Erdreich. Deshalb steigt der Dampf auf. Dies ist zwingend durch eine Dampfsperre zu verhindern.**

**Die vom Erdreich in die Raumluft aufgestiegene Feuchte kühlt an den Bauteilen ab, die kälter als die Raumluft sind, und erhöht so die relative Luftfeuchte.**

**Dunkle Stellen weisen auf Schimmelbefall hin.**

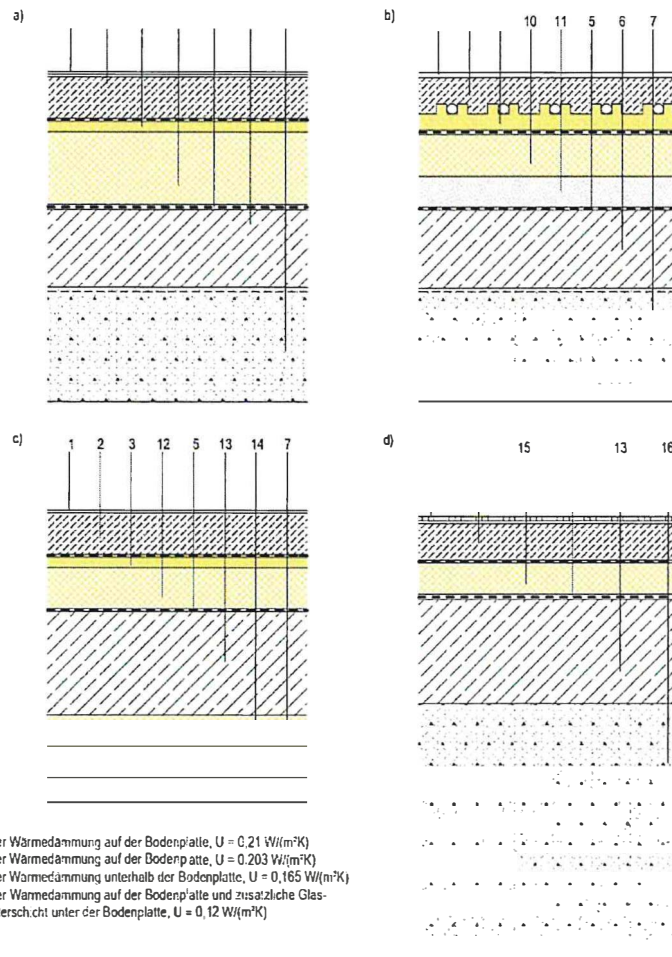
## Skizze 1:

**Das Detail a) aus der Skizze 1:  
zeigt den vorhandenen Fußbodenaufbau.**

**Punkt 5:**

**Hier genannt Abdichtung zeigt die Lage der zwingend erforderlichen Dampfsperrschicht im Bereich der Bodenplatte. Der vorgelegte Werkplan I/1 Schnitt A-A nennt hier eine Isolierung. Ob diese in der erforderlichen Qualität Dampfsperre vorhanden ist, darf noch untersucht werden. Die in den Bilder 01-10 dokumentierten Schäden lassen vermuten, dass eine Dampfsperre nicht ausgeführt wurde.**

genannte Abdichtung ist als Dampfsperrschicht auszuführen, besondere Sorgfalt ist auf Durchdringungen der Dampfsperrschicht durch Leitungen und Ähnliches zu legen.

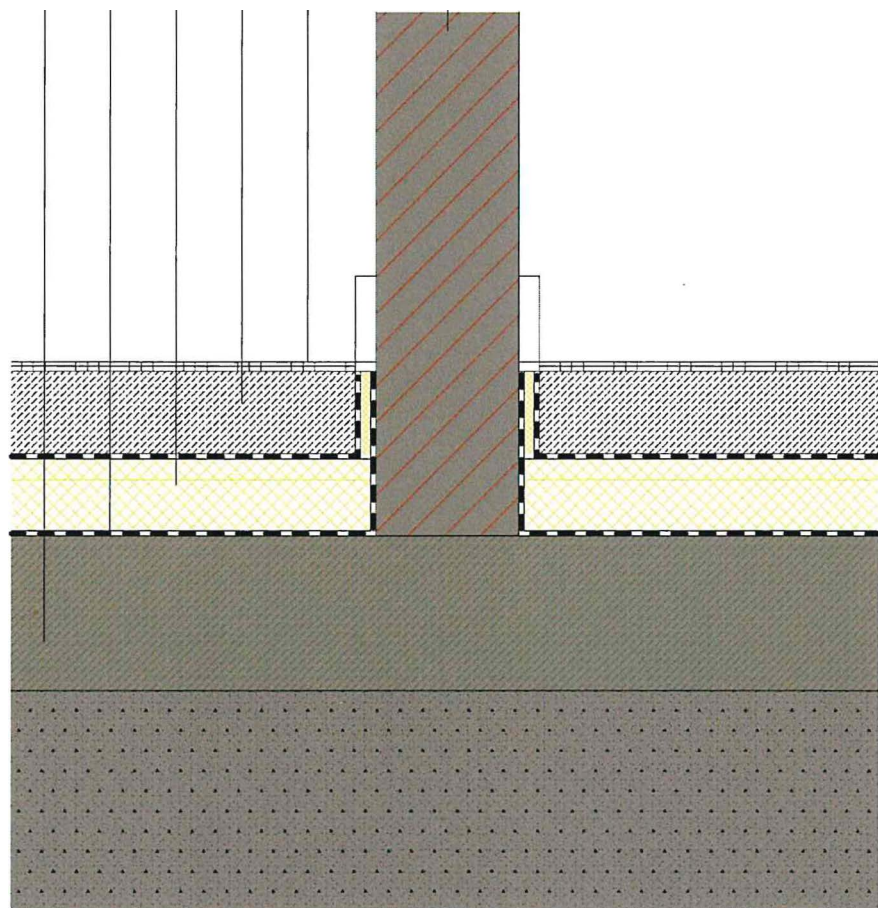
## Skizze 2:

**Punkt 3:**

**Hier genannt Feuchtigkeitssperre, erneuert nach DIN 18533 zeigt die Lage der zwingend erforderlichen Dampfsperrschicht im Bereich der Bodenplatte unter den aufgehenden Außen- und Mittelwänden.**

**Der vorgelegte Werkplan I/1 Schnitt A-A nennt hier eine Isolierung. Ob diese in der erforderlichen Qualität Dampfsperre vorhanden ist, darf noch untersucht werden.**

**Die in den Bilder 01-10 dokumentierten Schäden lassen vermuten, dass eine Dampfsperre nicht ausgeführt wurde.**

die genannte Feuchtigkeitssperre ist als Dampfsperrschicht auszuführen, besonders auch auf den Außen- und Mittelwänden. Falls unter den genannten Wänden die Horizontalsperre fehlt, ist diese nachzurüsten und an die Dampfsperrschicht anzuschließen.

Sorgfalt ist auf Durchdringungen der Dampfsperrschicht durch Leitungen und Ähnliches zu legen.

Alternativ kann die Dampfsperrschicht durch den Einbau einer Bauteiltemperierung ersetzt werden.
