# Abschlussprotokoll

ÖGP Bitterfeld - Wolfen

Maßnahme 33 "Grundwasserhebung und Durchleitung"

11. Abruf - Brunnen 72

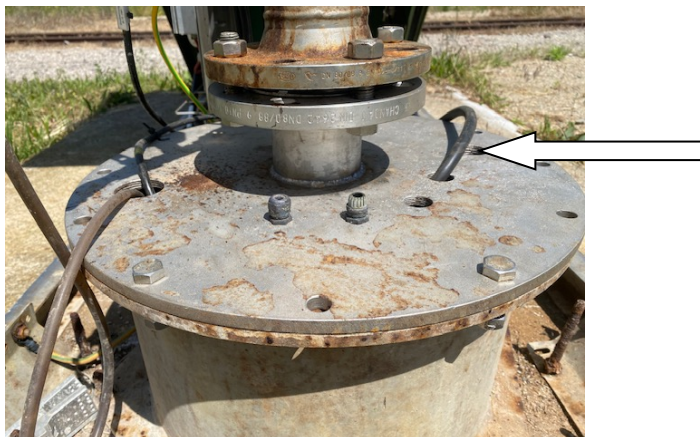
**Abb. 1 – Kennzeichnung MP**

MP: Eingemessener Messpunkt (MP) laut Brunnenpass (12.06.2025)

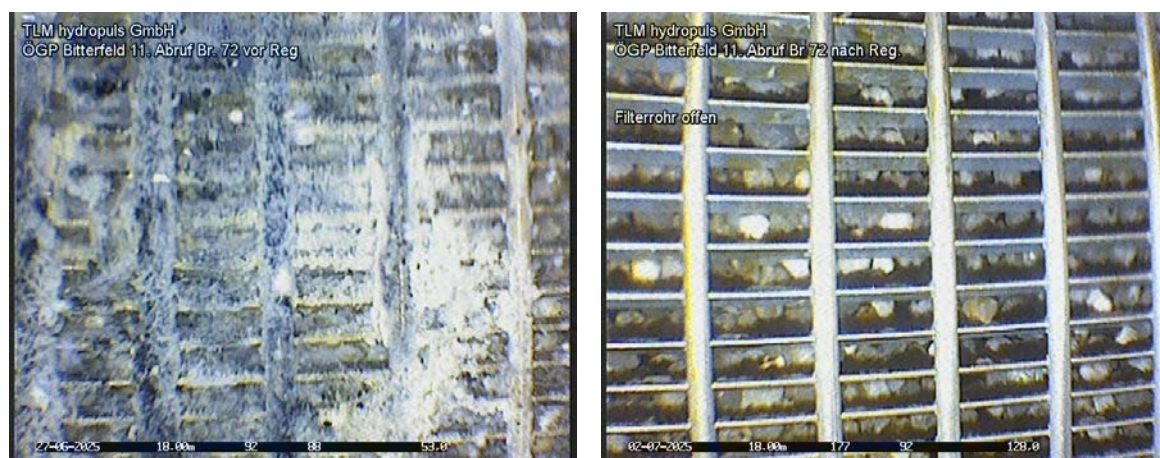
Abb. 2 und 3: Teufe 18,00 m u MP vor/nach der Regenerierung

Es zeigten sich schwarze und graue, zum Teil fasrige Ablagerungen im Filterrohr. Die Kamerabefahrung endete in einer Teufe von ca. 27,37 m u MP, da hier bereits eine schwammige Auflandung angetroffen wurde. Zum besseren Vergleich sind Bilder der Kamerabefahrung vor und nach der Regenerierung in gleichen Teufen gegenübergestellt (vgl. Kap. 3.3.1)

Voll- und Filterrohr waren frei von Ablagerungen. Die Filterschlitzte waren durchgehend frei, die dahinter liegende Kiesschüttung gut sichtbar.

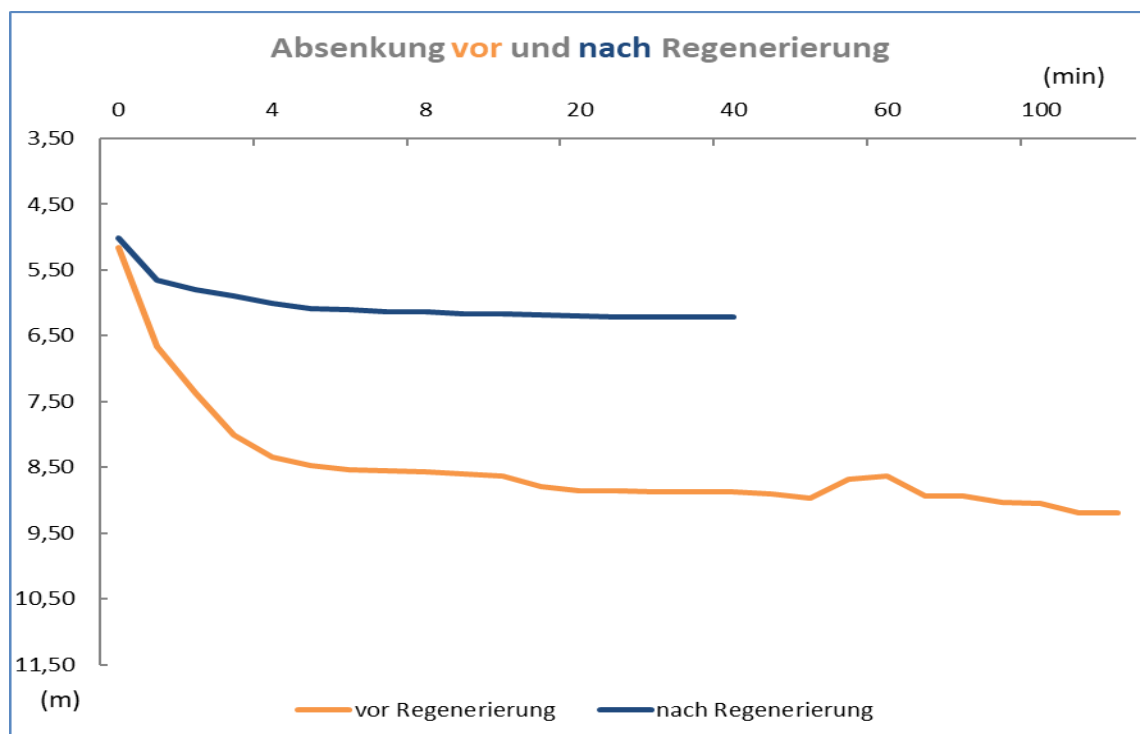
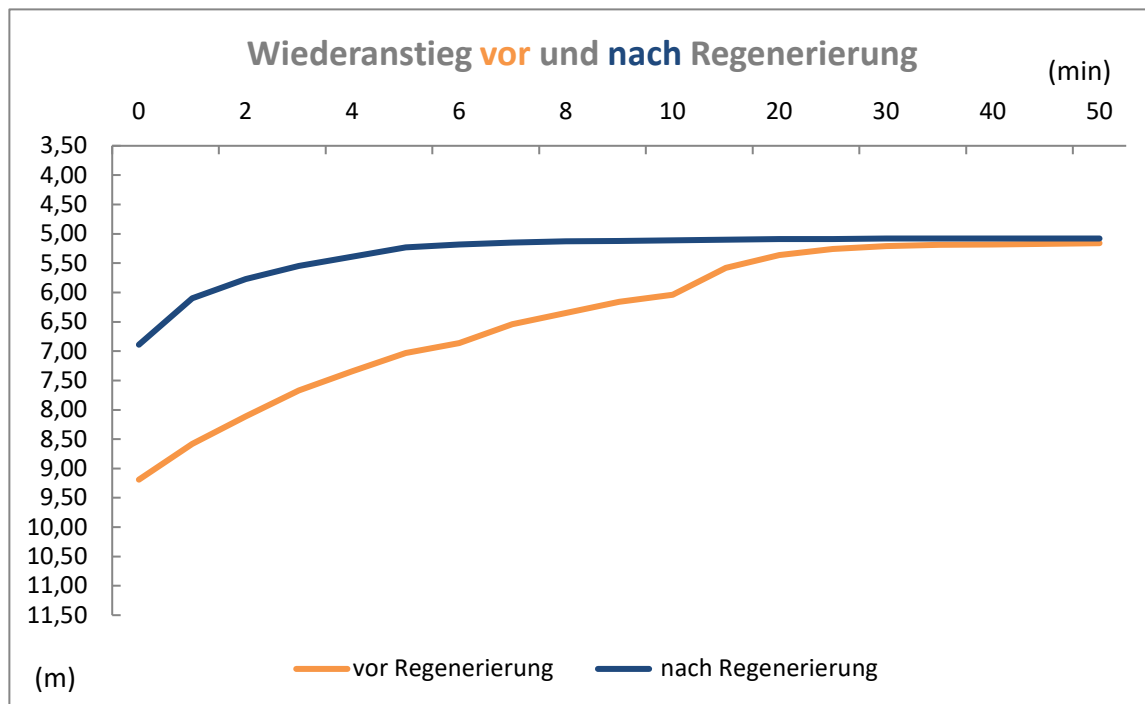
**Abbildung 11: Absenkung bei 2,00 m<sup>3</sup>/h und Wiederanstieg des Wasserspiegels**

In der ersten Stufe betrug die Förderrate 2,00 m<sup>3</sup>/h. Nach einer Pumpdauer von 40 Minuten stellte sich der Beharrungszustand des Wasserspiegels in einer Teufe von 6,21 m u. MP ein. Bei einem Ruhewasserspiegel von 5,02 m u. MP beträgt die reine Absenkung 1,19 m. Somit ergibt sich eine spezifische Ergiebigkeit von 1,68 m<sup>3</sup>/hm. Anschließend wurde die Förderleistung auf 3,00 m<sup>3</sup>/h erhöht und weitere 40 Minuten gepumpt. Es stellte sich eine reine Absenkung des Wasserspiegels von 1,87 m ein. Die spezifische Ergiebigkeit beträgt somit 1,60 m<sup>3</sup>/hm.

Der Ausgangsruhwasserspiegel wurde innerhalb des über 60 Minuten dokumentierten Wiederanstiegs nicht wieder erreicht (5,02 m u MP vor Kurzleistungstest, 5,08 m u MP nach Kurzleistungstest).

Vor der Regenerierung wies der Brunnen eine spezifische Ergiebigkeit von 0,49 m<sup>3</sup>/hm auf, während nach der Regenerierung die spezifische Ergiebigkeit bei einem Wert von 1,68 m<sup>3</sup>/hm - bei annähernd gleicher Förderleistung - lag. Die Leistungssteigerung beträgt somit 243 %.

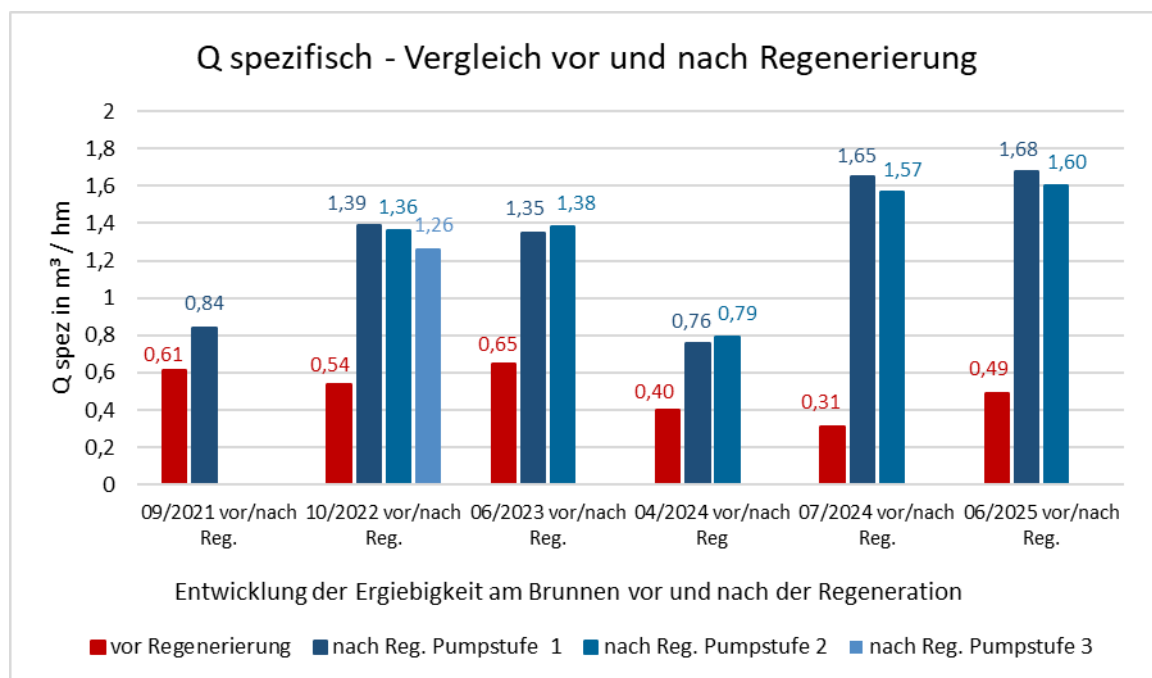
**Abbildung 12: Vergleich der Ergiebigkeiten der letzten Regenerierungen**

Das Ergebnis war eine Steigerung der spezifischen Ergiebigkeit von 0,31 m<sup>3</sup>/hm auf 1,65 m<sup>3</sup>/hm. Dies entspricht einer Leistungssteigerung um 432 % (vgl. Abb. 12).

Das Ergebnis der aktuellen Regenerierarbeiten ist ähnlich dem nach den letzten Arbeiten im Juli 2024. Die Brunnenleistung konnte im Zuge der aktuellen Maßnahmen um 243 % gegenüber dem angetroffenen Zustand verbessert werden.

Vor dem Hintergrund eines kontrollierten Brunnenmanagements empfehlen wir weiterhin, die hydraulische Entwicklung des Brunnens durch eine regelmäßige Messung, Dokumentation und Interpretation der Betriebsdaten zu beobachten, um rechtzeitig Schlüsse zu ziehen, um die nächste Regenerierung zu planen und durchzuführen. Eine Restergiebigkeit von mehr als 50 % im Vergleich zur jetzigen Ergiebigkeit wäre wünschenswert.

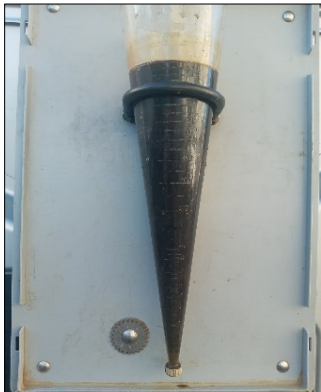
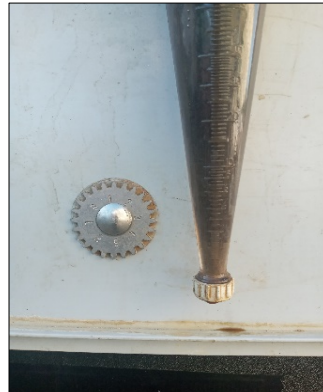
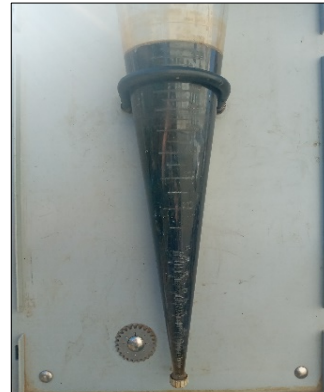
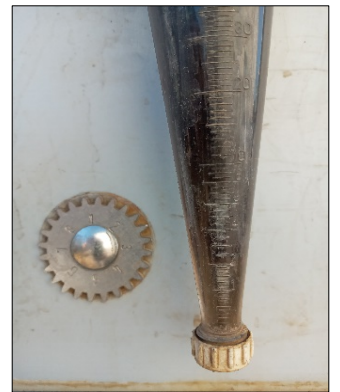
02.07.2025, 07:30 Uhr

nach 5+5 min Sedimentation und nach vollständiger Sedimentation (v. l. n. r.: 5+5 min - nach 2 h)

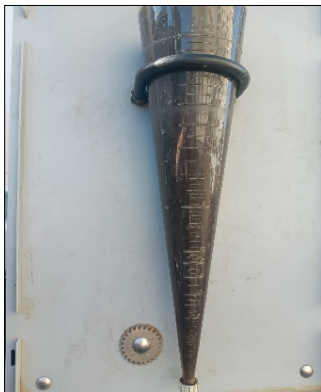
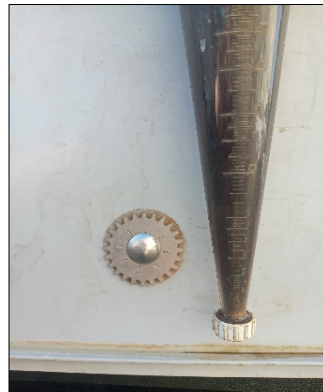
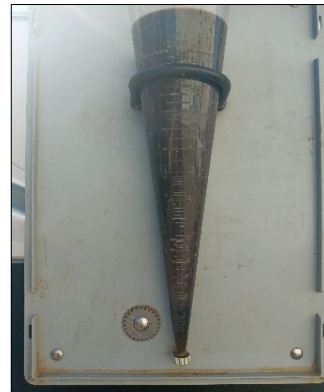
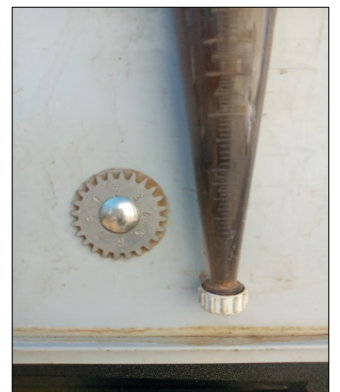
02.07.2025, 08:00 Uhr

nach 5+5 min Sedimentation und nach vollständiger Sedimentation (v. l. n. r.: 5+5 min - nach 2 h)

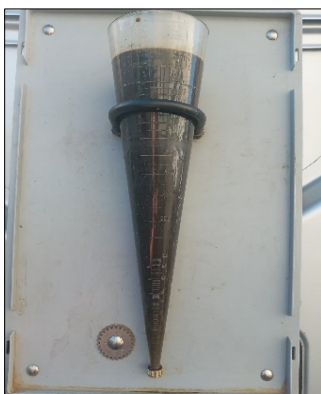
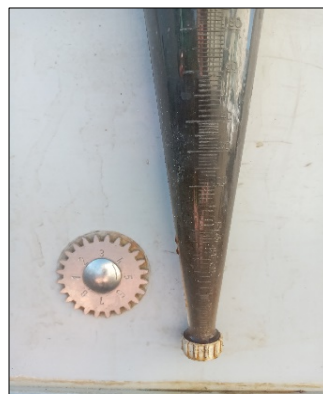
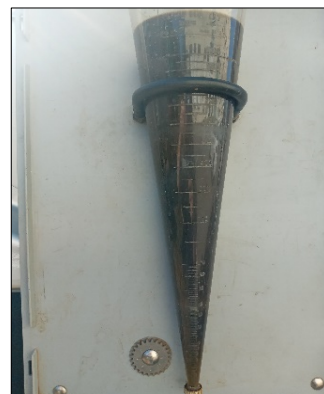
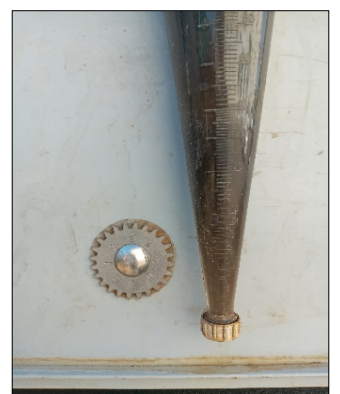
02.07.2025, 08:30 Uhr

nach 5+5 min Sedimentation und nach vollständiger Sedimentation (v. l. n. r.: 5+5 min - nach 2 h)

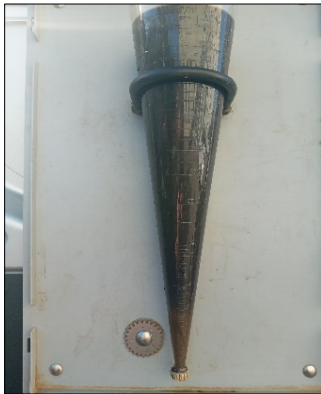
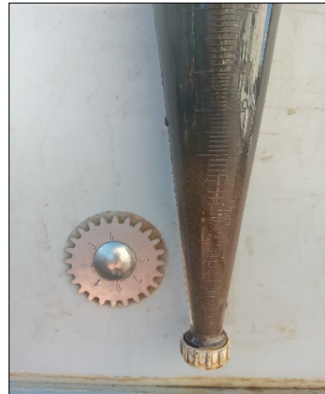
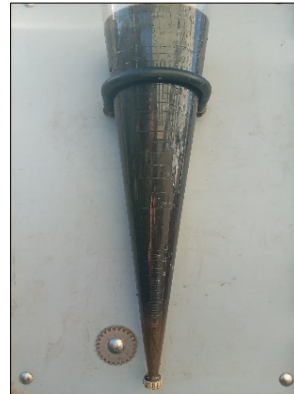
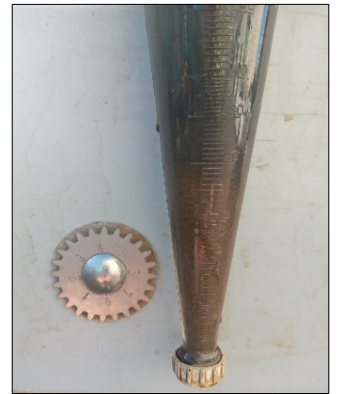
02.07.2025, 09:00 Uhr

nach 5+5 min Sedimentation und nach vollständiger Sedimentation (v. l. n. r.: 5+5 min - nach 2 h)

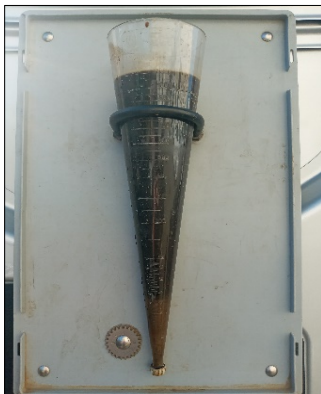
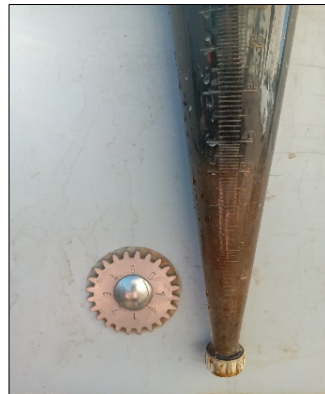
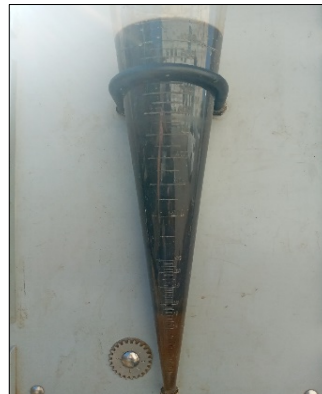
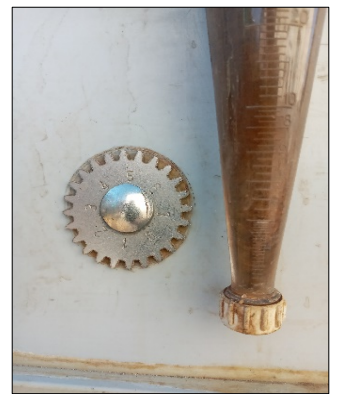
02.07.2025, 09:30 Uhr

nach 5+5 min Sedimentation und nach vollständiger Sedimentation (v. l. n. r.: 5+5 min - nach 2 h)

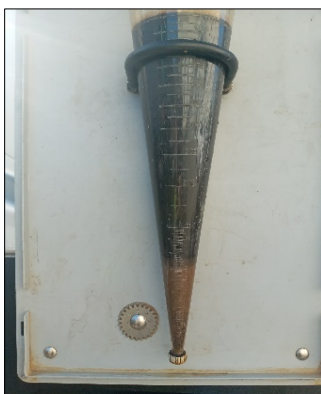
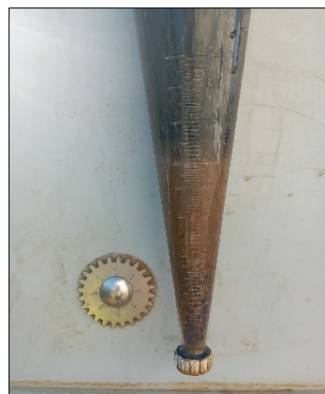
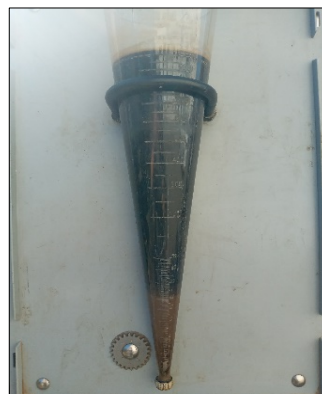
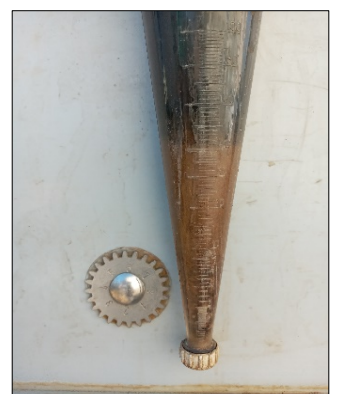
02.07.2025, 10:00 Uhr

nach 5+5 min Sedimentation und nach vollständiger Sedimentation (v. l. n. r.: 5+5 min - nach 2 h)
