# Untersuchungsbericht

Carl-Cohn-Straße 36e 22297 Hamburg

**Projekt:** Gebäudeschadstoffuntersuchung  
**Baumaßnahme:** Modernisierung/ Renovierung  
**Objekt:** Carl-Cohn-Straße 36e, 22297 Hamburg  
**Projekt-Nr.:** HB 2623

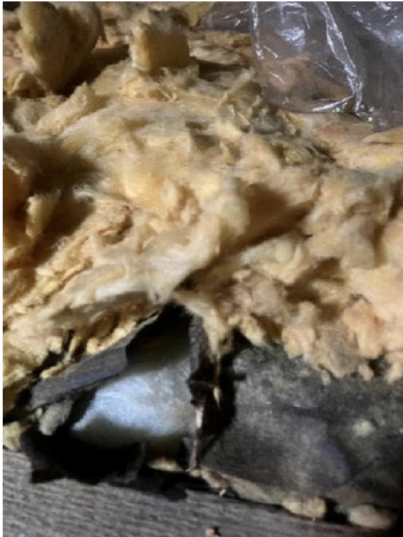
| Probennahme | | Gebäude | | Labor | | | Ergebnis<br>+ / - | Bewertung |
|---|---|---|---|---|---|---|---|---|
| 045 | Boden, Künstliche Mineralfaser "hell" | Dachboden | OG | Einzelprobe Asbest (NWG 1%) | 25-55-00224-020 | KMF (Glaswolle) nachgewiesen | + | Eine Gesundheitsgefährdung im eingebauten Zustand ist nicht abzuleiten. Für die Entfernung der Mineralwolle sind geeignete Arbeitsverfahren zur Vermeidung von Stäuben und persönliche Schutzmaßnahmen nach Vorgabe der TRGS 521 anzuwenden. Die Exposition kann aufgrund des Produktes und der Einbausituation als gering und dadurch der Expositions-kategorie 1 zugeordnet werden. |

**Proben-Nr. 45:**  
**OG, Dachboden, Dämmung "hell"**  
**KMF (Glaswolle) nachgewiesen**

Beim Arbeiten mit der Mineralwolle oder Entfernung der Mineralwolle sind geeignete Arbeitsverfahren zur Vermeidung von Stäuben und persönliche Schutzmaßnahmen nach Vorgabe aus der TRGS 521 anzuwenden.

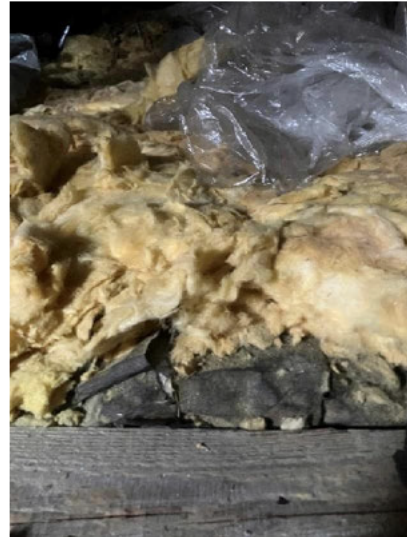
| Probennahme | | Gebäude | | Labor | | | Ergebnis<br>+ / - | Bewertung |
|---|---|---|---|---|---|---|---|---|
| 046 | Boden, Künstliche Mineralfaser "gelb" | Dachboden | OG | Einzelprobe Asbest (NWG 1%) | 25-55-00224-021 | KMF (Glaswolle) nachgewiesen | + | |

**Proben-Nr. 46:**  
**OG, Dachboden, Dämmung "gelb"**  
**KMF (Glaswolle) nachgewiesen**

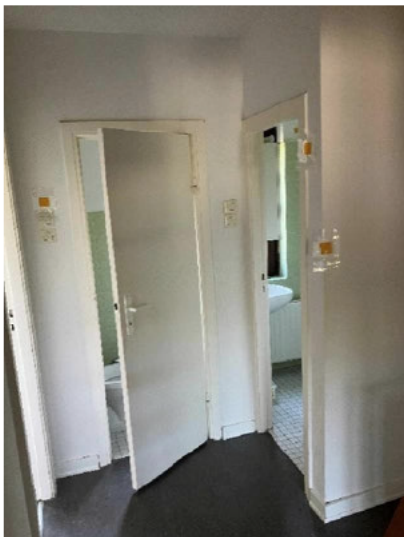
| Probennahme | | Gebäude | | Labor | | | Ergebnis<br>+ / - | Bewertung |
|---|---|---|---|---|---|---|---|---|
| 049 | MP Türen und Türzarge, Anstrichstoff | EG und 1. OG | | C-MPSMS | 25-55-00225-003 | Blei: 4.200 mg/kg<br>Zink: 12.000 mg/kg | + | Im Anstrichstoff wurde als Schwermetall Zink mit einem Gehalt, deutlich über dem Grenzwert von 1.000 mg/kg nachgewiesen. Im eingebauten Zustand sind durch die Farbanstriche keine Gesundheitsgefährdungen zu erwarten. Bei abrasiven Arbeiten, wie schleifen, können gesundheitsschädliche Stäube freigesetzt werden. |

**Proben-Nr. 49:**  
**EG und 1.OG, Tür und Türzarge, Anstrichstoff**  
**Blei 4000 mg/kg, Zink 12000 mg/kg**

Es besteht kein Sanierungszwang für die Bauteile mit Schwermetallgehalten über den Grenzwerten. Bei abrasiven Tätigkeiten, z. B. zur Vorbehandlung eines Neuanstrichs sind aufgrund der Entstehung von Schleifstaub die Vorgaben aus der TRGS 505 und entsprechende Schutzmaßnahmen nach DGUV 101-004 bzw. TRGS 524 anzuwenden. Persönliche Schutzmaßnahmen und staubarmes Arbeiten sind vorauszusetzen, beispielsweise beim Beizen der Anstrichstoffe. Der reine Anstrichstoff, welcher bei abrasiven Tätigkeiten oder abbeizen entsteht, ist als gefährlicher Abfall zu entsorgen. Bei einer Entsorgung der beschichteten Türblätter und Zargen aus Holz ist die Altholzverordnung heranzuziehen.

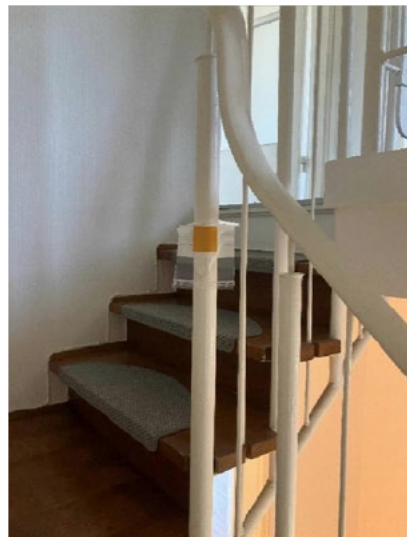
| Probennahme | | Gebäude | | Labor | | | Ergebnis<br>+ / - | Bewertung |
|---|---|---|---|---|---|---|---|---|
| 051 | MP Treppengeländer, Anstrichstoff | EG und 1. OG | | C-MPSMS | 25-55-00225-005 | Blei: 81.000 mg/kg<br>Zink: 21.000 mg/kg | + | Im Anstrichstoff wurde als Schwermetall Zink mit einem Gehalt, deutlich über dem Grenzwert von 1.000 mg/kg nachgewiesen. Der Grenzwert von Blei mit 500 mg/kg wurde mit dem analysierten Gehalt ebenfalls überschritten. Im eingebauten Zustand sind durch die Farbanstriche keine Gesundheitsgefährdungen zu erwarten. Bei abrasiven Arbeiten, wie schleifen, können gesundheitsschädliche Stäube freigesetzt werden. |

**Proben-Nr. 51:**  
**EG, Flur, Treppengeländer, Anstrichstoff**  
**Blei: 81000 mg/kg, Zink: 21000 mg/kg**

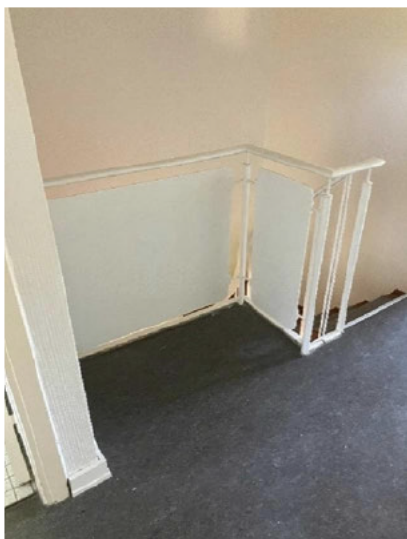
**Sichtprüfung:**  
**1.OG, Treppengeländer**  
**Verkleidung - Asbestfaserzement**

Bei der Sichtprüfung wurde festgestellt, dass das Treppengeländer im ersten Obergeschoss aus 2 Faserzementplatten besteht, die typischerweise aus asbesthaltigem Material gefertigt sind. Diese sind unter Einhaltung der TRGS 519 zu entfernen.
