## Kurzbericht zur Untersuchung auf Gebäudeschadstoffe

Liegenschaft Nr. 1310/138007 in Ludwigsburg

Bericht-Nr. 555054173.138007.01  
30.09.2022

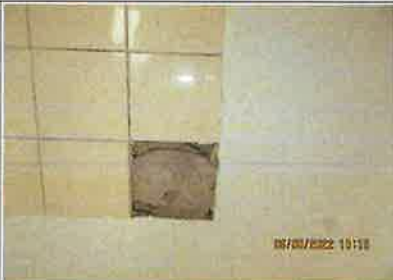
| Nr Foto | Beschrieb | Ergebnisse, Bewertung, Empfehlungen |
|---|---|---|
| E1 | <p>Ort der Feststellung: Küche, Wand</p> <p>Feststellung: Wandkacheln an der Westwand in Dickbettmörtel</p> <p>Verdacht: kein Verdacht</p> | <input type="checkbox"/> Keine Probe<br><input checked="" type="checkbox"/> |

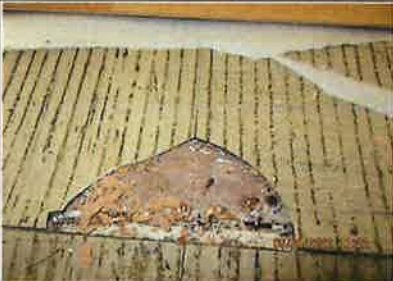
| Nr Foto | Beschrieb | Ergebnisse, Bewertung, Empfehlungen |
|---|---|---|
| E2 | <p>Ort der Feststellung: Flur, Boden</p> <p>Feststellung: Laminat auf Schaumstoff, darunter PVC-Fliesen (Probe) und darunter Pressspan darunter Bretterboden</p> <p>Verdacht: Asbest</p> | <input checked="" type="checkbox"/> Materialprobe BlmA 38-2: kein Asbest nachgewiesen<br><input type="checkbox"/> |

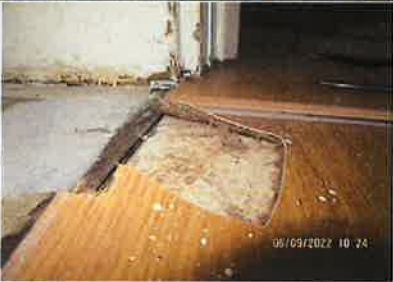
| Nr Foto | Beschrieb | Ergebnisse, Bewertung, Empfehlungen |
|---|---|---|
| E3 | <p>Ort der Feststellung: Raum links, Boden</p> <p>Feststellung: Laminat auf Schaumstoff, darunter PVC mit Gewebe aus Naturfaser und darunter Pressspan mit altem Kleber</p> <p>Verdacht: Asbest</p> | <input checked="" type="checkbox"/> Materialprobe BlmA 38-3: kein Asbest nachgewiesen<br><input type="checkbox"/> |

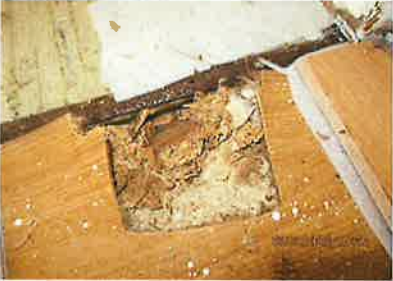
| Nr Foto | Beschrieb | Ergebnisse, Bewertung, Empfehlungen |
|---|---|---|
| E4 | <p>Ort der Feststellung: Raum links, Boden</p> <p>Feststellung: Pressspan mit altem Kleber darunter Bretterboden</p> <p>Verdacht: Asbest</p> | <input checked="" type="checkbox"/> Materialprobe BlmA 38-4: kein Asbest nachgewiesen<br><input type="checkbox"/> |

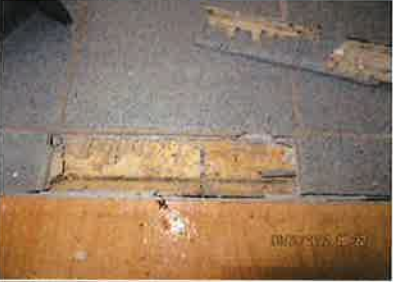
| Nr Foto | Beschrieb | Ergebnisse, Bewertung, Empfehlungen |
|---|---|---|
| E5 | <p>Ort der Feststellung: Bad/WC, Boden</p> <p>Feststellung: Fliesen verlegt in Dünnbettmörtel darunter wie WC Wohnung 42</p> <p>Verdacht: Asbest</p> | <input checked="" type="checkbox"/> Materialprobe BlmA 38-5: kein Asbest nachgewiesen<br><input type="checkbox"/> |

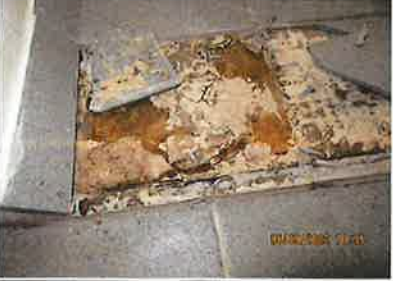
| Nr Foto | Beschrieb | Ergebnisse, Bewertung, Empfehlungen |
|---|---|---|
| E6 | <p>Ort der Feststellung: Bad/WC, Boden im Bereich WC</p> <p>Feststellung: Fliesen verlegt in Dünnbettmörtel darunter Estrich mit Ausgleichsschicht (Probe)</p> <p>Verdacht: Asbest</p> | <input checked="" type="checkbox"/> Materialprobe BlmA 38-6: kein Asbest nachgewiesen<br><input type="checkbox"/> |

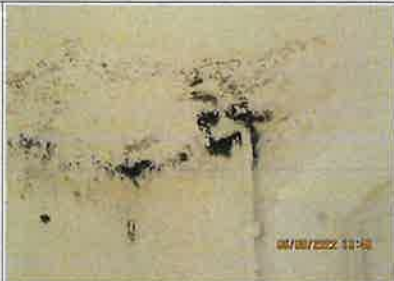
**Wohnung-Nr. 0023:** Untersuchung von fünf Proben auf Asbest (alle negativ). In einem Raum (Küche) wurde Schimmelbefall festgestellt.

| Nr | Foto | Beschrieb | Ergebnisse, Bewertung, Empfehlungen |
|---|---|---|---|
| 17 | | Ort der Feststellung: Küche,<br>Wand/Decke<br><br>Feststellung: linke Ecke in der Küche<br>(Außenecke)<br>Verdacht: Schimmelbefall | <input type="checkbox"/> Keine Probe<br><br><input type="checkbox"/> Empfehlung: Wir empfehlen, an dieser Stelle eine Schimmelsanierung durchzuführen. Art und Umfang sollten mit einem Schimmelsachverständigen abgeklärt werden. |

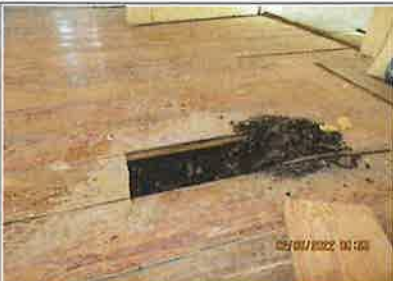
| Nr | Foto | Beschrieb | Ergebnisse, Bewertung, Empfehlungen |
|---|---|---|---|
| F.1 | | Ort der Feststellung: 1. Zimmer, Boden<br><br>Feststellung: Bretterboden, darunter<br>Füllung aus Schlacke<br>Verdacht: kein Verdacht | Keine Probe |

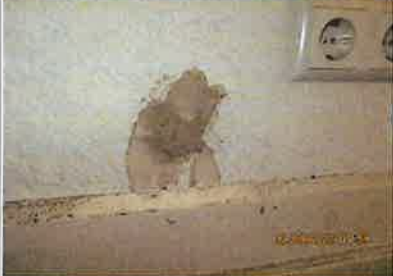
| Nr | Foto | Beschrieb | Ergebnisse, Bewertung, Empfehlungen |
|---|---|---|---|
| F.2 | | Ort der Feststellung: 1. Zimmer, Wand<br><br>Feststellung: Spachtelmasse<br>Verdacht: Asbest | <input type="checkbox"/> Materialprobe BlmA 40-2: kein Asbest<br><input checked="" type="checkbox"/> nachgewiesen |

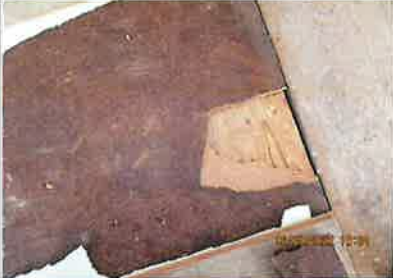
| Nr | Foto | Beschrieb | Ergebnisse, Bewertung, Empfehlungen |
|---|---|---|---|
| F.3 | | Ort der Feststellung: 2. Zimmer, Boden<br><br>Feststellung: Laminat auf Schaumstoff,<br>darunter Hartfaserplatte (Probe),<br>darunter Bretterboden., Hartfaserplatte<br>mit dunklem Anstrich<br>Verdacht: PAK | <input type="checkbox"/> Materialprobe BlmA 40-3: PAK nicht<br><input checked="" type="checkbox"/> nachgewiesen |

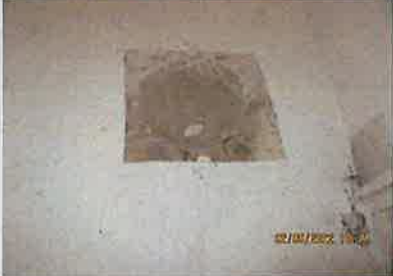
| Nr | Foto | Beschrieb | Ergebnisse, Bewertung, Empfehlungen |
|---|---|---|---|
| F.4 | | Ort der Feststellung: 2. Zimmer, Wand<br><br>Feststellung: ehemalige<br>Ofenrohröffnung zugespachtelt,<br>Spachtelmasse<br>Verdacht: Asbest | <input type="checkbox"/> Materialprobe BlmA 40-4: kein Asbest<br><input checked="" type="checkbox"/> nachgewiesen |

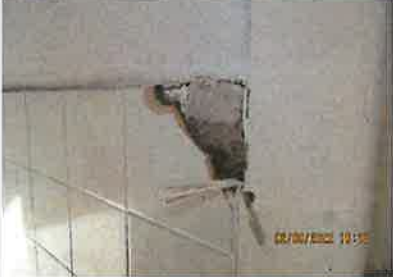
| Nr | Foto | Beschrieb | Ergebnisse, Bewertung, Empfehlungen |
|---|---|---|---|
| F.5 | | Ort der Feststellung: Küche, Wand<br><br>Feststellung: Wandfliesen in<br>Dünnbetkleber, grau<br>Verdacht: Asbest | <input type="checkbox"/> Materialprobe BlmA 40-5: kein Asbest<br><input checked="" type="checkbox"/> nachgewiesen |

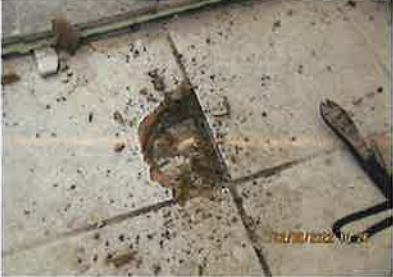
| Nr | Foto | Beschrieb | Ergebnisse, Bewertung, Empfehlungen |
|---|---|---|---|
| F.6 | | Ort der Feststellung: Küche, Boden<br><br>Feststellung: Bodenfliesen in<br>Dünnbetkleber, darunter alte Fliesen,<br>nicht durchgekommen<br>Verdacht: Asbest | <input type="checkbox"/> Materialprobe BlmA 40-6: kein Asbest<br><input checked="" type="checkbox"/> nachgewiesen |

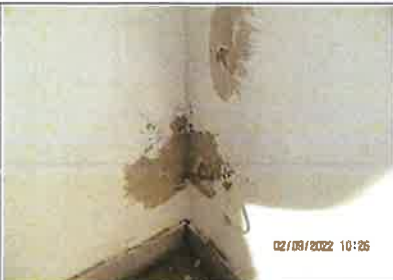
| Nr Foto | Beschrieb | Ergebnisse, Bewertung, Empfehlungen |
|---|---|---|
| F7 | <p>Ort der Feststellung: Küche, Wand</p> <p>Feststellung: Spachtelmasse</p> <p>Verdacht: Asbest</p> | <input type="checkbox"/> Materialprobe BlmA 40-7: kein Asbest<br><input checked="" type="checkbox"/> nachgewiesen |

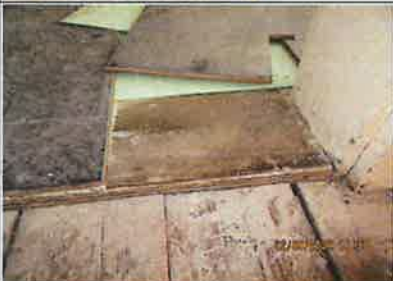
| Nr Foto | Beschrieb | Ergebnisse, Bewertung, Empfehlungen |
|---|---|---|
| F8 | <p>Ort der Feststellung: Flur, Boden</p> <p>Feststellung: Laminat auf Schaumstoff, darunter Pressspan auf Bretterboden</p> <p>Verdacht: kein Verdacht</p> | Keine Probe |

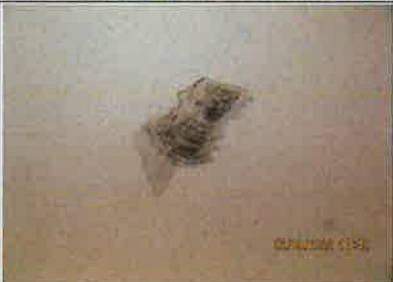
| Nr Foto | Beschrieb | Ergebnisse, Bewertung, Empfehlungen |
|---|---|---|
| F9 | <p>Ort der Feststellung: 1. Zimmer, Decke</p> <p>Feststellung: Glättspachtel unter Tapeete</p> <p>Verdacht: Asbest</p> | <input type="checkbox"/> Materialprobe BlmA 40-9: kein Asbest<br><input checked="" type="checkbox"/> nachgewiesen |

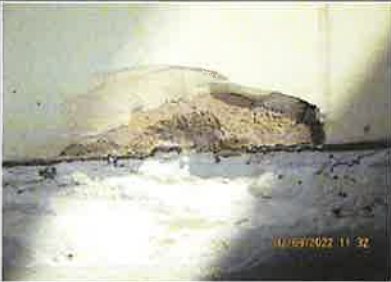
| Nr. | Foto | Beschrieb | Ergebnisse, Bewertung, Empfehlungen |
|---|---|---|---|
| F1 | | Ort der Feststellung: Küche, Wand<br><br>Feststellung: gelbe Fliesen in<br>Dickbettmörtel<br>Verdacht: kein Verdacht | Keine Probe |

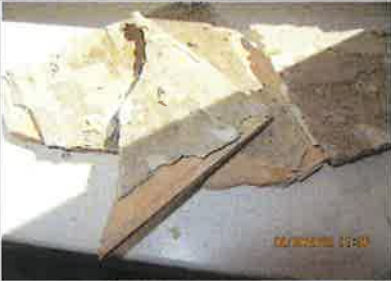
| Nr. | Foto | Beschrieb | Ergebnisse, Bewertung, Empfehlungen |
|---|---|---|---|
| F2 | | Ort der Feststellung: Küche, Wand<br><br>Feststellung: weiße Fliesen in<br>Dünnbettmörtel<br>Verdacht: Asbest | <input type="checkbox"/> Materialprobe BlmA 42-2: kein Asbest<br><input checked="" type="checkbox"/> nachgewiesen |

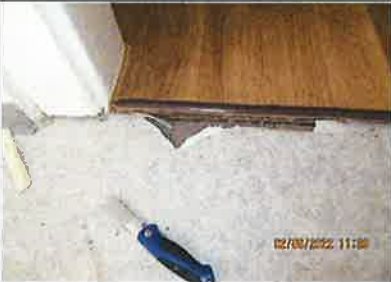
**Wohnung Nr. 0044:** Untersuchung von sieben Proben auf Asbest. In einer Probe (Boedenbelag) wurden KMF festgestellt, in einer Probe (Abgasleitung des Durchlauferhitzers im Bad aus Asbestzement) wurde Chrysotil-Asbest festgestellt.

| Nr. | Foto | Beschrieb | Ergebnisse, Bewertung, Empfehlungen |
|---|---|---|---|
| F3 | | Ort der Feststellung: Küche, Boden<br><br>Feststellung: PVC-Boden mit<br>Glasfasern<br>Verdacht: KMF | <input type="checkbox"/> Materialprobe BlmA 42-3: kein Asbest<br><input checked="" type="checkbox"/> nachgewiesen, KMF nachgewiesen<br><br>Bewertung: Der Ausbau des Materials<br>bedarf besonderer Maßnahmen zum<br>Arbeitsschutz und Umgebungsschutz.<br><br>Empfehlung: Bei Demontagearbeiten<br>sind die Vorgaben der TRGS 521 zu<br>befolgen.<br>Die Materialien sind separat zu<br>demonstrieren und zu entsorgen.<br>(Abfallart: „Anderes Dämm-Material, das<br>aus gefährlichen Stoffen besteht oder<br>solche Stoffe enthält“;<br>AVV-Nummer: 17 06 03*) |

**Hinweise zu Rückbau- und Abbrucharbeiten:** Beim Ausbau der KMF-haltigen Bodenbeläge sind die Vorgaben der TRGS 521<sup>1</sup> zu befolgen. Beim Ausbau der Abgasleitung des Durchlauferhitzers im Bad aus Asbestzement sind die Regelungen der TRGS 519 zu befolgen.

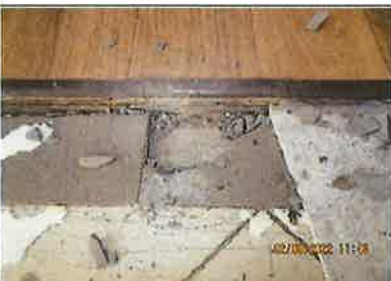
| Nr. | Foto | Beschrieb | Ergebnisse, Bewertung, Empfehlungen |
|---|---|---|---|
| F4 | | Ort der Feststellung: Küche, Boden<br><br>Feststellung: Bodenfliesen in<br>Dickbettmörtel<br>Verdacht: kein Verdacht | Keine Probe |

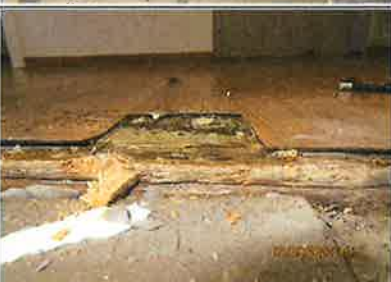
| Nr. | Foto | Beschrieb | Ergebnisse, Bewertung, Empfehlungen |
|---|---|---|---|
| F5 | | Ort der Feststellung: Flur, Boden<br><br>Feststellung: Bodenbelag mit Kleber<br>und Ausgleichsschicht,<br>darunter Pressspan, darunter<br>Bretterboden<br>Verdacht: Asbest | <input type="checkbox"/> Materialprobe BlmA 42-5: kein Asbest<br><input checked="" type="checkbox"/> nachgewiesen |

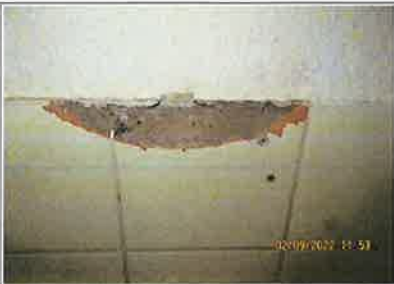
| Nr | Foto | Beschrieb | Ergebnisse, Bewertung, Empfehlungen |
|---|---|---|---|
| F 6 | | Ort der Feststellung: Bad, Wand<br><br>Feststellung: gelbe Wandfliesen in Dickbettmörtel<br>Verdacht: kein Verdacht | Keine Probe |

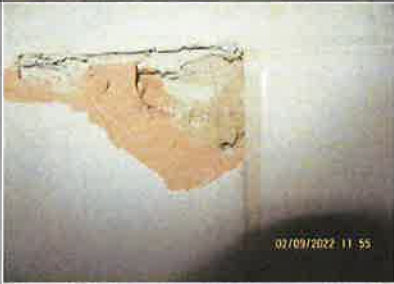
| Nr | Foto | Beschrieb | Ergebnisse, Bewertung, Empfehlungen |
|---|---|---|---|
| F 7 | | Ort der Feststellung: Bad, Wand<br><br>Feststellung: weiße Wandfliesen in Dickbettmörtel<br>Verdacht: kein Verdacht | Keine Probe |

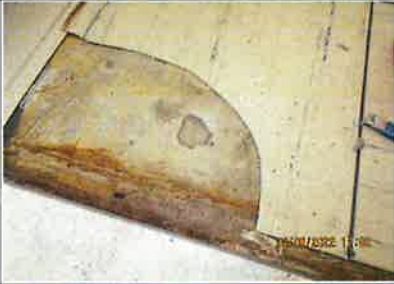
| Nr | Foto | Beschrieb | Ergebnisse, Bewertung, Empfehlungen |
|---|---|---|---|
| F 8 | | Ort der Feststellung: Bad, Boden<br><br>Feststellung: PVC-Rollenware mit Kleber<br>Verdacht: Asbest | <input type="checkbox"/> Materialprobe BlmA 42-8: kein Asbest<br><input type="checkbox"/> nachgewiesen |

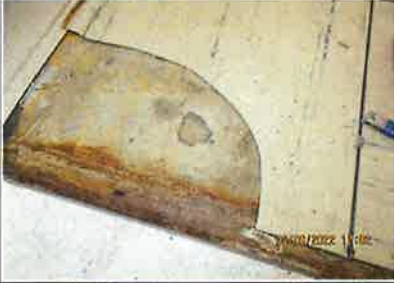
| Nr | Foto | Beschrieb | Ergebnisse, Bewertung, Empfehlungen |
|---|---|---|---|
| F 9 | | Ort der Feststellung: Bad, Boden<br><br>Feststellung: Ausgleichschicht<br>Verdacht: Asbest | <input type="checkbox"/> Materialprobe BlmA 42-9: kein Asbest<br><input type="checkbox"/> nachgewiesen |

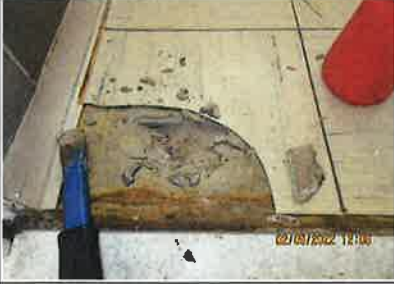
| Nr | Foto | Beschrieb | Ergebnisse, Bewertung, Empfehlungen |
|---|---|---|---|
| F 10 | | Ort der Feststellung: Bad, Boden<br><br>Feststellung: Estrich<br>Verdacht: Asbest | <input type="checkbox"/> Materialprobe BlmA 42-10: kein Asbest<br><input type="checkbox"/> nachgewiesen |

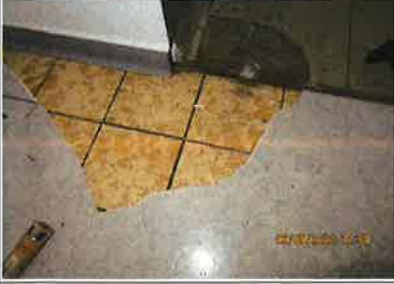
| Nr | Foto | Beschrieb | Ergebnisse, Bewertung, Empfehlungen |
|---|---|---|---|
| F 11 | | Ort der Feststellung: Bad, Boden<br><br>Feststellung: PVC-Boden wie in Küche, darunter Fliesen, nicht durchgekommen, wahrscheinlich in Dickbettmörtel<br>Verdacht: KMF | <input type="checkbox"/> Keine Probe<br><input type="checkbox"/> Anmerkung: Material wurde bereits beprobt (siehe Befund F3) |

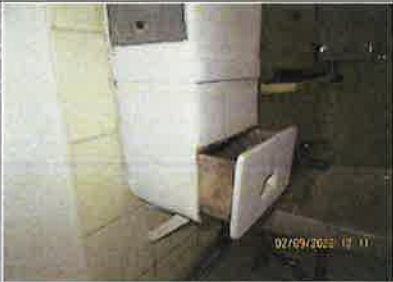
**Bewertung:** Bei der Abgasleitung aus Asbestzement handelt es sich um gefährlichen Abfall bzw. um einen Gefahrstoff. Der Ausbau bedarf besonderer Maßnahmen zum Arbeits- und Umgebungsschutz.  
Wir empfehlen, im Bereich des Schimmelbefalls eine Schimmelsanierung durchzuführen. Art und Umfang der Sanierung sollten mit einem Sachverständigen für Schimmel abgeklärt werden.

| Nr. | Foto | Beschrieb | Ergebnisse, Bewertung, Empfehlungen |
|---|---|---|---|
| F 12 | | Ort der Feststellung: Bad, Wand<br><br>Feststellung: Rauchabzug Gasheizung, Asbestzement<br>Verdacht: Asbest | <input type="checkbox"/> Materialprobe BImA 42-12: Die Probe enthält Chrysotil-Asbest.<br><br>Bewertung: Der Ausbau des Materials bedarf besonderer Maßnahmen zum Arbeitsschutz und Umgebungsschutz.<br><br>Empfehlung: Bei Demontearbeiten sind die Vorgaben der TRGS 519 zu befolgen. Die Materialien sind separat zu demontieren und zu entsorgen. Entsorgung als "gefährlicher Abfall", AVV Nummer: 17 06 05 ("Asbesthaltige Baustoffe") oder 17 06 01* ("Dämmmaterial, das Asbest enthält") |

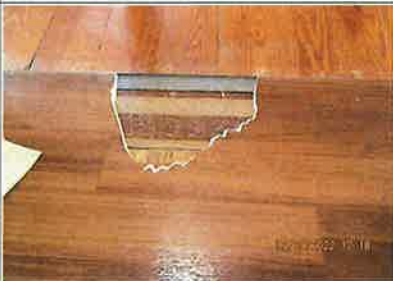
| Nr. | Foto | Beschrieb | Ergebnisse, Bewertung, Empfehlungen |
|---|---|---|---|
| F 13 | | Ort der Feststellung: Zimmer links, Boden<br><br>Feststellung: PVC-Boden modern auf Bretterboden<br>Verdacht: kein Verdacht | Keine Probe |
