# Zustandsbericht

## Schiffsschleusenanlage Horkheim Ne km 117,536 gesamt Kammer 1, links

**Zustandsnote: 4**

Bericht erstellt am: 04.02.2026

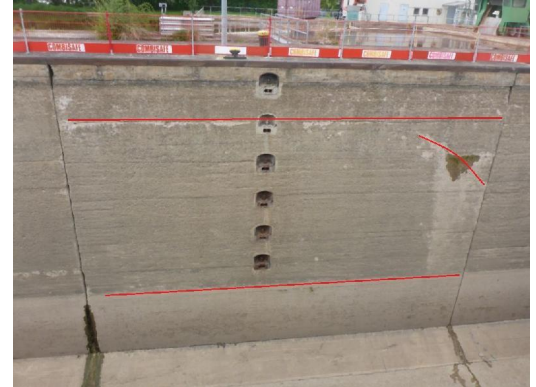
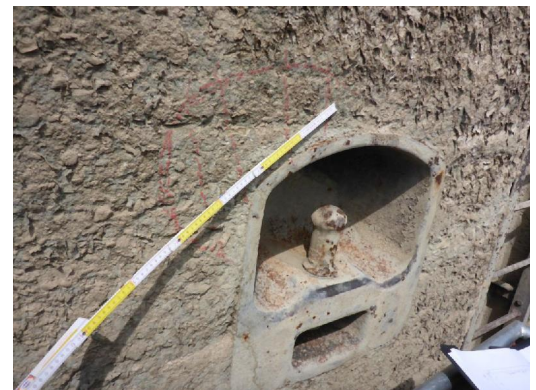
| Nr. | Ort | Schadensbeschreibung | SK |
|---|---|---|---|
| 16 | Schleusenkammer<br>Wand, links | Stahlbeton, Hohlstelle, mehrfach, oben,<br>im oberen Bereich, Hohlstellen (Beton noch fest),<br>vereinzelt Beton ausgebrochen, verstärkt an:<br>-Block 9, mehrfach Hohlstellen bis ca. 40x20 cm,<br>über gesamte Länge verteilt (Bild links)<br>-Fuge Block 7-8, Ausbruch mit freiliegender<br>Bewehrung Länge 60 cm<br>-Block 7, Hohlstelle 40x20 cm an Poller, 2.<br>Bauteil von oben (Bild rechts) [347] | 2 |

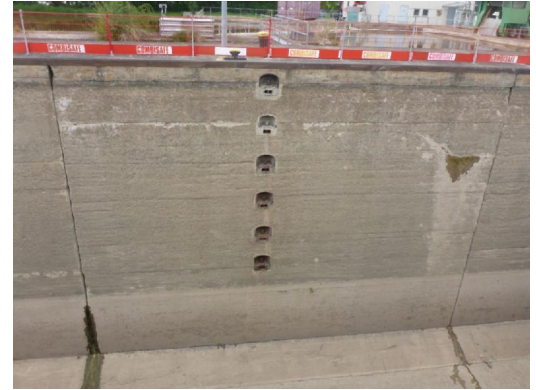
| Nr. | Ort | Schadensbeschreibung | SK |
|---|---|---|---|
| 23 | Schleusenkammer<br>Wand, links | unbewehrter Beton, abgearbeitet, großflächig, 2 .<br>Block,<br>(Bild links: alt; Bild rechts: neu) [129] | 1 |

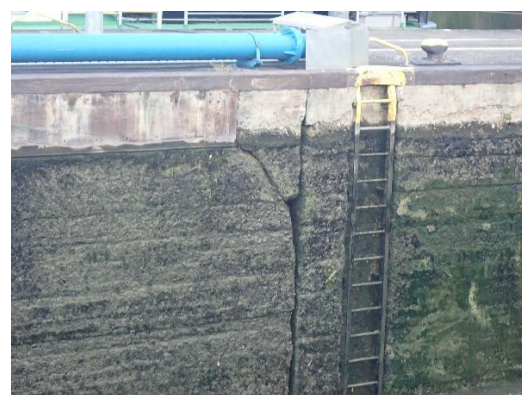
| Nr. | Ort | Schadensbeschreibung | SK |
|---|---|---|---|
| 26 | Schleusenammer<br>Wand, links<br>Fuge | <p>Stahlbeton, Abplatzung, mehrfach, oben, Schadensvergrößerung, im Bereich der Blockfugen, brüchige Hohlstellen, bzw. beginnende Abplatzungen, im Einzelnen:</p> <ul style="list-style-type: none"> <li>-Fuge Block 1-UH, Hohlstelle 110x90 cm</li> <li>-Block 6, Fuge zu Block 5, Hohlstelle über Riss, ca. 60x60 mit Abplatzung 70x20x30 cm (Bild links)</li> <li>-Block 8, Fuge zu Block 9, Hohlstelle über Riss, ca. 70x50 cm</li> <li>-Block OH, Fuge zu Block 9, Hohlstelle über Riss, ca. 80x70 cm (Bild rechts) [345]</li> </ul> | 3 |

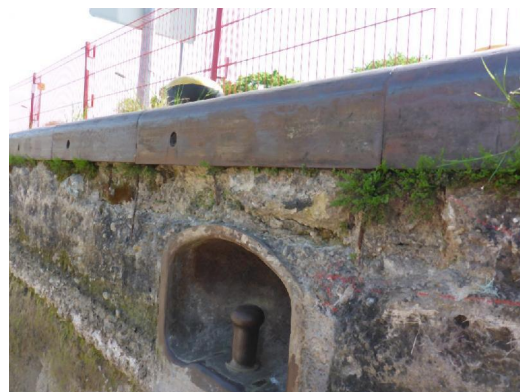
| Nr. | Ort | Schadensbeschreibung | SK |
|---|---|---|---|
| 42 | Schleusenkammer<br>Wand, rechts | Stahlbeton, Hohlstelle, mehrfach, oben, unverändert,<br>im oberen Bereich, Hohlstellen (Beton noch fest),<br>vereinzelt Beton ausgebrochen, verstärkt an:<br>-Fuge Block 1-UH, Ausbruch 60x40x30 cm<br>-Block 1, mehrfach Hohlstellen, mehrere m² betroffen<br>-Fuge Block 5-6, Hohlstelle ca. 250x40 cm (Bild links)<br>-Block 8, 9 sowie OH, Beton entlang Kantenschutz mehrfach hohl/abgeplatzt (Tiefe 10 cm), teilweise mit freiliegender Bewehrung (Bild rechts) [346] | 2 |

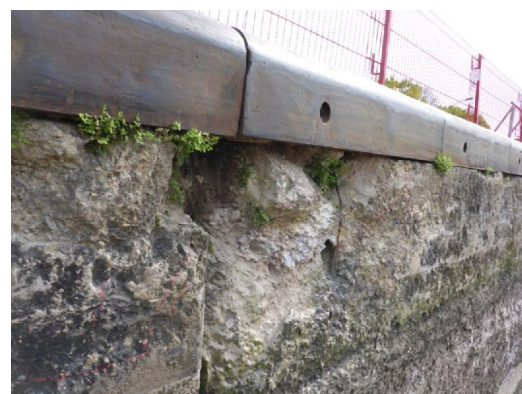
| Nr. | Ort | Schadensbeschreibung | SK |
|---|---|---|---|
| 52 | Schleusenkammer<br>Wand, rechts<br>Fuge | <p>Stahlbeton, Abplatzung, mehrfach, oben, im Bereich der Blockfugen, brüchige Hohlstellen, bzw. beginnende Abplatzungen, im Einzelnen:</p> <ul style="list-style-type: none"> <li>-Fuge Block 1-2, beginnende Abplatzung 30x20 cm (Bild links)</li> <li>-Fuge 2-3, großflächig hohl und brüchig, ca. 1 m²</li> <li>-Block 5, Fuge zu Block 4, beginnende Abplatzung 80x60x20 cm</li> <li>-Block 7, Fuge zu Block 8, Hohlstelle über Riss, ca. 2 m² [344]</li> </ul> | 3 |

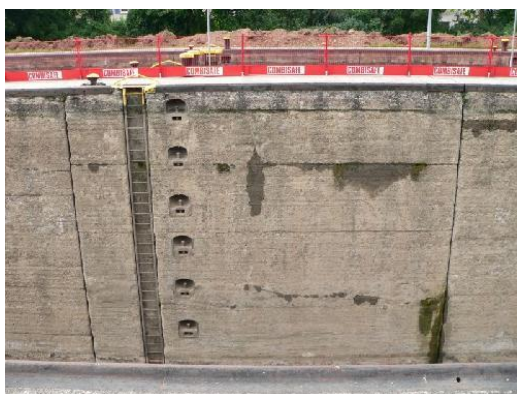
| 53 | Schleusenkammer<br>Wand, rechts<br>Fuge | <p>unbewehrter Beton, feucht, ein Stück, 7. Block, oben, Arbeitsfuge, aktuell trocken (Bild links: alt; Bild rechts: neu) [109]</p> | 2 |

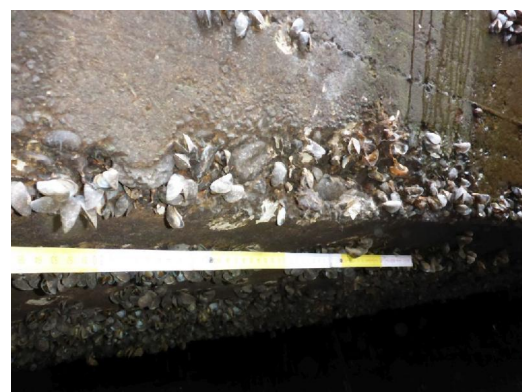
| Nr. | Ort | Schadensbeschreibung | SK |
|---|---|---|---|
| 60 | Schleusenkammer<br>Prallwand | Stahlbeton, Kantenabbruch, mehrfach,<br>kammerseitig, oben,<br>über gesamte Breite verteilt<br>-Kante oben, bis zu 50x40x30 cm abgeplatzt, ca.<br>5 Stück (Bild links)<br>-Kante unten, mehrfach abgeplatzt mit<br>Kiesnestbildung (Bild rechts) [309] | 2 |

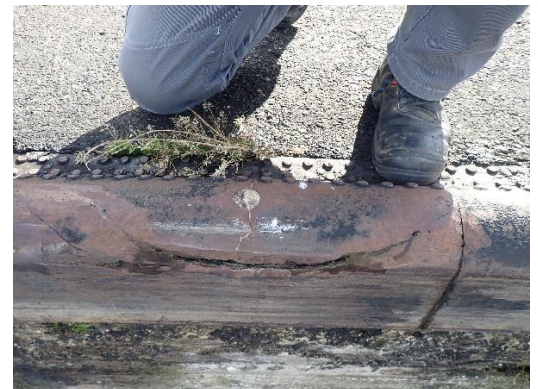
| 62 | Schleusenkammer<br>Kantenschutz | Metall, gerissen, mehrfach, rechts,<br>Block 1, 2, 7,UH [319] | 2 |

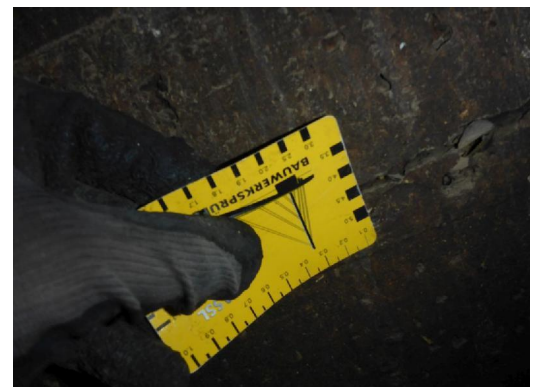
| 63 | Oberhaupt<br>Sohle | Stahlbeton, Längsriss trocken, ausgeprägt, in der<br>Kammer,<br>Querbalken, alle Flächen, starke<br>Längsrissbildung, bis ca. 4 mm Rissweite, Beton<br>fest, nicht hohlklingend [313] | 3 |

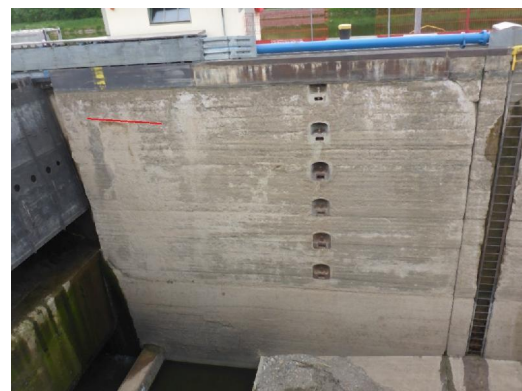
| Nr. | Ort | Schadensbeschreibung | SK |
|---|---|---|---|
| 64 | Oberhaupt<br>Wand, links | unbewehrter Beton, Horizontalriss feucht, eine Stelle, kammerseitig, links, oben, leicht feucht (Bild links: alt; Bild rechts: neu) [23] | 2 |

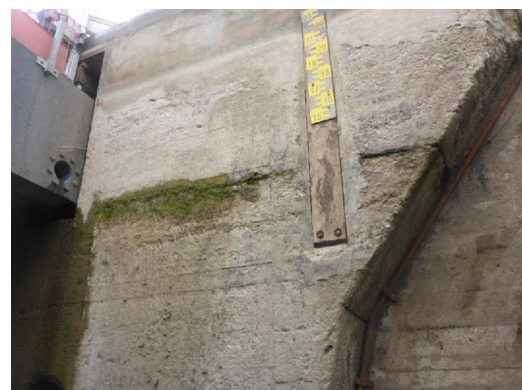
| 65 | Oberhaupt<br>Wand, links | unbewehrter Beton, Horizontalriss feucht, eine Stelle, oberwasserseitig, Vorkammer, Arbeitsfuge rissig, wasserführend [339] | 2 |

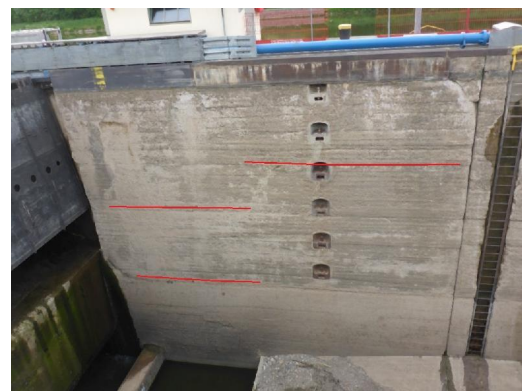
| 67 | Oberhaupt<br>Wand, links<br>Fuge | Sonstiges, feucht, 3 Stück, kammerseitig,<br>Arbeitsfuge, aktuell überwiegend trocken (Bild<br>links: alt; Bild rechts: neu) [132] | 2 |

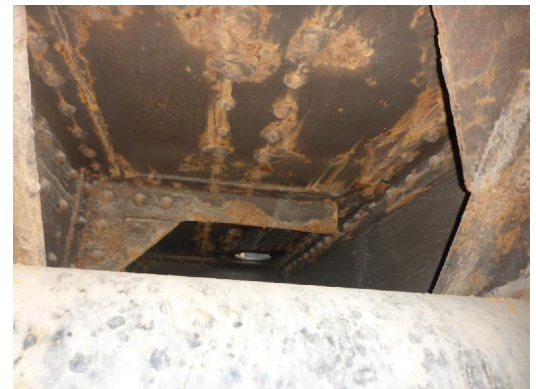
| 71 | Oberhaupt<br>Hakendrehtor | unlegierter Stahl (Baustahl), angerostet, großflächig, Innenbereiche des Tors, mehrere Bauteile stark verrostet, wie Horizontalbleche, Querschotte, Längsträger (Innenbauteile unzugänglich, nicht handnah prüfbar) [335] | 2 |

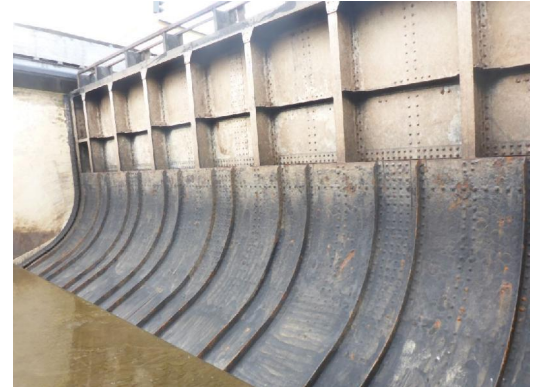
| Nr. | Ort | Schadensbeschreibung | SK |
|---|---|---|---|
| 75 | Oberhaupt<br>Hakendrehtor<br>Beschichtung | Korrosionsschutz, Rost, mehrfach,<br>Korrosionsschutzwirkung am Obertor stark<br>beeinträchtigt, vor allem an Schaufel, an<br>oberwasserseitigen Querschotten, sowie an<br>Unterseite Rückwand und Innenbereich, siehe<br>Schäden [135], [139], [141], [143], [142], [329],<br>[330], [337], [370], [371]. [338] | 3 |

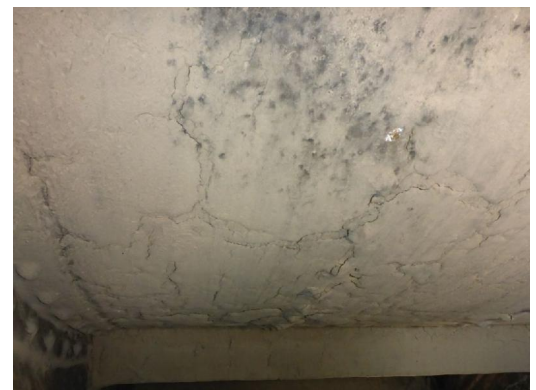
| 76 | Oberhaupt<br>Hakendrehtor<br>Beschichtung | Korrosionsschutz, Risse, großflächig,<br>Text alt: Im Inneren der Konstruktion konnten<br>keine Risse festgestellt werden. Allerdings ist hier<br>eine PAK-haltige Dickbeschichtung vorhanden,<br>die eine unsichtbare Schadensentwicklung<br>begünstigt. Die Beschichtung ist von 1989.<br>2019: Die Beschichtung ist oberwasserseitig<br>stark verlaufen und wirft Blasen (Bild links), innen<br>sind mehrfach Risse festzustellen (Bild rechts)<br>[138] | 2 |

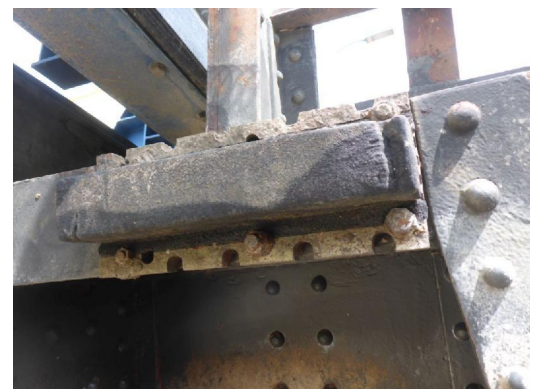
| 79 | Oberhaupt<br>Hakendrehtor<br>Endschott, rechts | Elastomer, versprödet, vollständig,<br>oberwasserseitig, links und rechts,<br>inkl. Klemmleiste [225] | 2 |

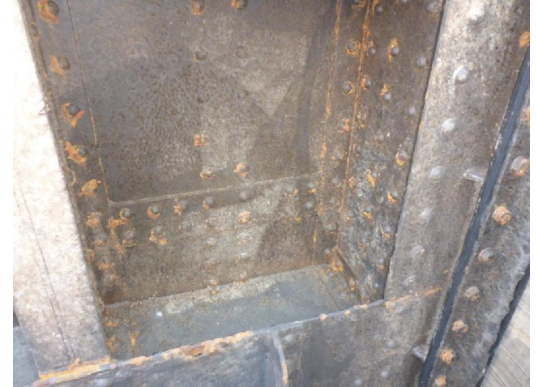
| Nr. | Ort | Schadensbeschreibung | SK |
|---|---|---|---|
| 80 | Oberhaupt<br>Hakendrehtor<br>Endschott, rechts<br>Verbindungsmittel | unlegierter Stahl (Baustahl), unter- oder angerostet, zahlreich, oberwasserseitig, Niete rostig, jedoch noch tragfähig [141] | 2 |

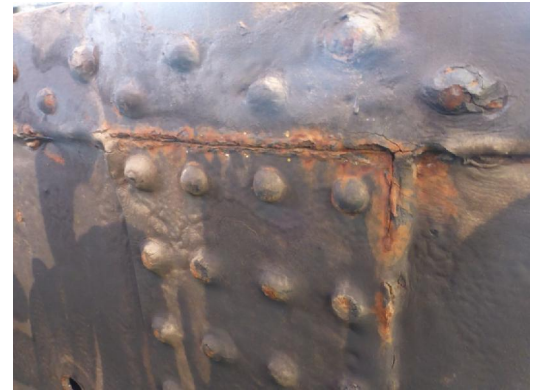
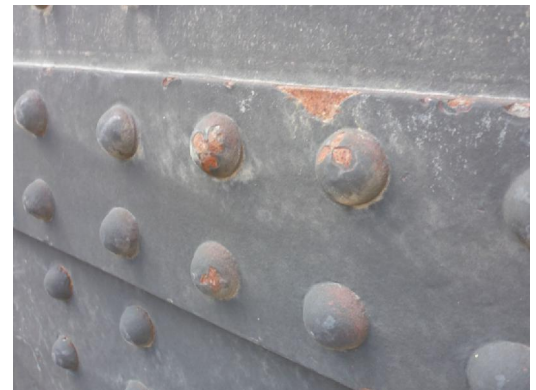
| Nr. | Ort | Schadensbeschreibung | SK |
|---|---|---|---|
| 83 | Oberhaupt<br>Hakendrehtor<br>Rückwandkonstruktion<br>Stoß | unlegierter Stahl (Baustahl), unter- oder angerostet, zahlreich, kammerseitig, Niete örtlich angerostet, jedoch allgemein noch tragfähig [143] | 2 |

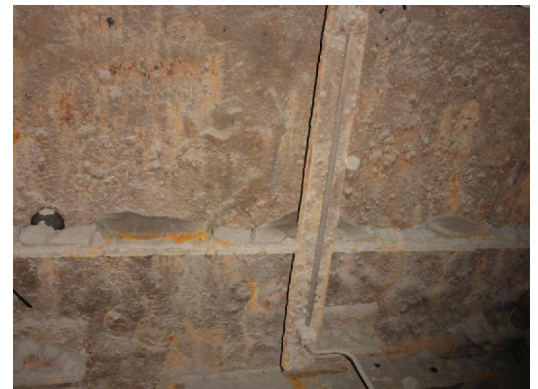
| 85 | Oberhaupt<br>Hakendrehtor<br>Seitenschild, rechts | unlegierter Stahl (Baustahl), Mulden-, Narbenkorrosion, großflächig, kammerseitig, links und rechts, unten, wandseitige Armierung rostig (Bild links), Rückseite mit Blattrrost (Schacht, Bild rechts) [139] | 3 |

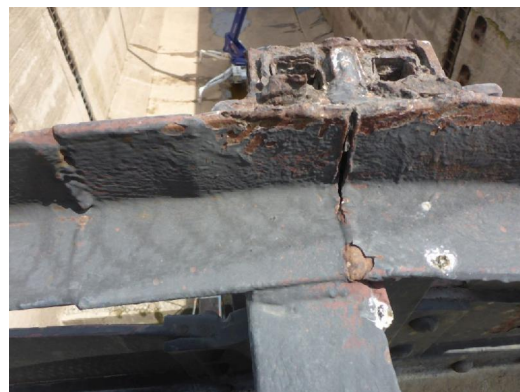
| Nr. | Ort | Schadensbeschreibung | SK |
|---|---|---|---|
| 86 | Oberhaupt<br>Hakendrehtor<br>Stauwand | unlegierter Stahl (Baustahl), verbogen, bereichsweise, oben, unverändert, Aufständigung mehrfach verbogen, Blechüberstand unterwasserseitig örtlich verbogen, Winkelprofil mittig unterwasserseitig angerissen (Bild rechts) [224] | 3 |

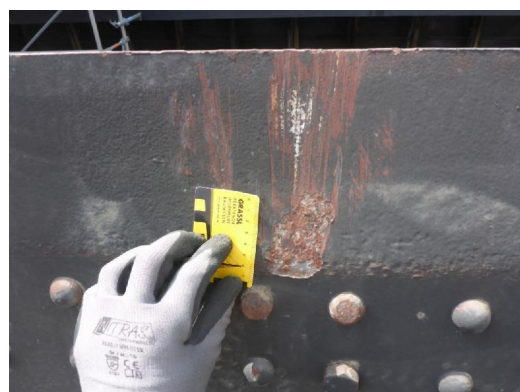
| 87 | Oberhaupt<br>Hakendrehtor<br>Stauwand | unlegierter Stahl (Baustahl), angerostet, stellenweise, unterwasserseitig, örtlich oberflächlich angerostet, über gesamte Torbreite, betroffen sind Blech und Toranschlag im Randbereich [142] | 2 |

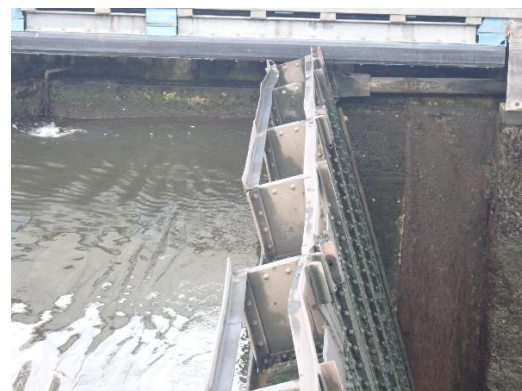
| Nr. | Ort | Schadensbeschreibung | SK |
|---|---|---|---|
| 90 | Oberhaupt<br>Hakendrehtor<br>Stauwand | unlegierter Stahl (Baustahl), fehlt, 1 Stück,<br>Strebe fehlt, Aufständigung Winkeleisen [372] | 2 |

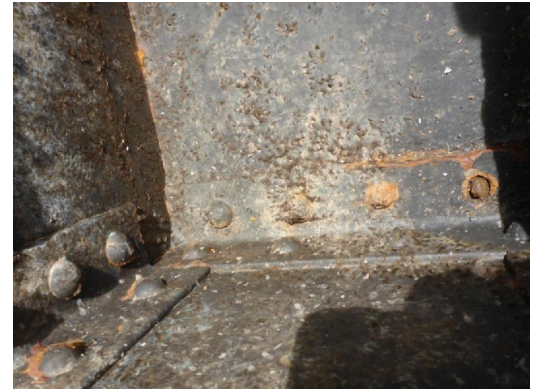
| Nr. | Ort | Schadensbeschreibung | SK |
|---|---|---|---|
| 92 | Oberhaupt<br>Hakendrehtor<br>Zwischenschott<br>Verbindungsmittel | unlegierter Stahl (Baustahl), unter- oder angerostet, zahlreich, oberwasserseitig, verstärkt an 2. und 3. Zwischenschott, Anschlüsse angerostet, teilweise mit beginnender Kantenabrostung, Niete allgemein noch tragfähig [135] | 2 |

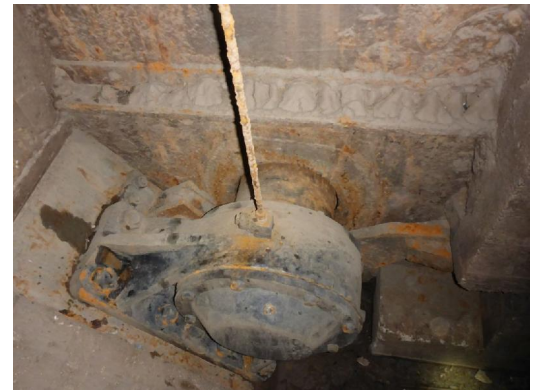
| 93 | Oberhaupt<br>Hakendrehtor<br>Drehlager | unlegierter Stahl (Baustahl), angerostet, stellenweise, links und rechts, Schacht, Drehlager angerostet (Schrauben, Steifen und Welle) [330] | 2 |

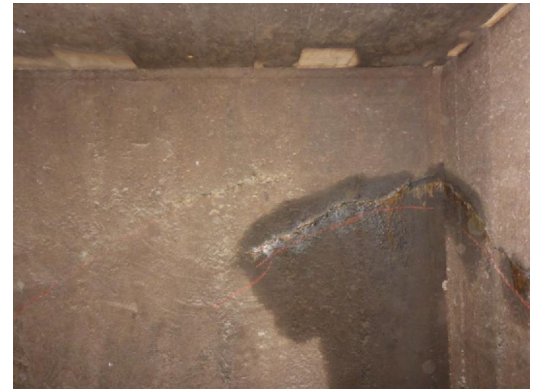
| Nr. | Ort | Schadensbeschreibung | SK |
|---|---|---|---|
| 96 | Oberhaupt<br>Schacht | <p>Stahlbeton, Horizontal- und Vertikalrisse feucht, stellenweise, links und rechts,<br/>linker Schacht: umlaufender, wasserführender Querriss auf ca. 2/3 der Schachthöhe (Bild links), unten mehrfach feuchte Quer- und Längsrisse bis ca. 50 cm Länge.<br/>rechter Schacht: unten feuchter Schrägriss, Länge ca. 60 cm (Bild rechts), oben umlaufende Querrisse mit trockenen Aussinterungen [331]</p> | 2 |

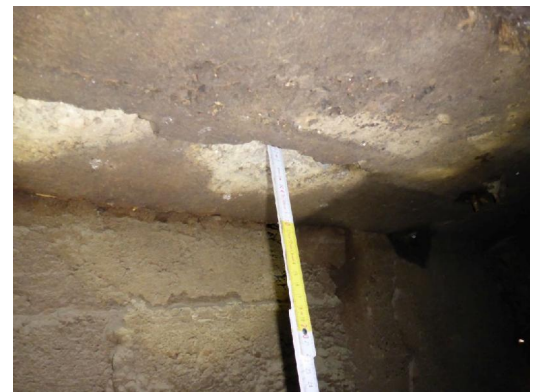
| 97 | Oberhaupt<br>Schacht | <p>Stahlbeton, Kiesnest, stellenweise, links und rechts,<br/>linker Schacht: stellenweise leichte Kiesnestbildung (Bild links).<br/>rechter Schacht: unten Kiesnester/Betonierfehler, Tiefe bis ca. 3 cm (Bild rechts) [333]</p> | 2 |

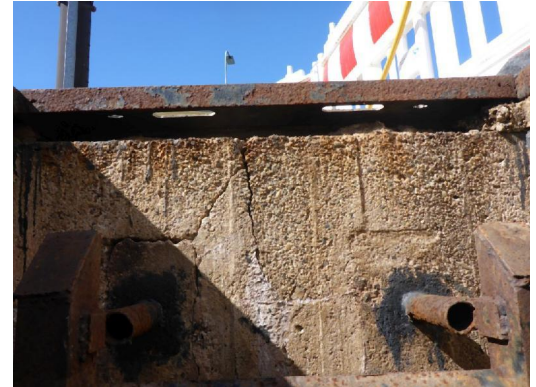
| Nr. | Ort | Schadensbeschreibung | SK |
|---|---|---|---|
| 98 | Oberhaupt<br>Schacht | <p>Stahlbeton, gerissen, stellenweise, links und rechts, oben, unverändert, Arbeitsfuge ca. 20 cm unter Oberkante rissig, Beton teilweise rundum brüchig, beide Schächte (Bild links).</p> <p>Am linken Schacht ist der Beton im Bereich der Leiterverankerung auf 30x20 cm brüchig (Bild rechts) [334]</p> | 2 |

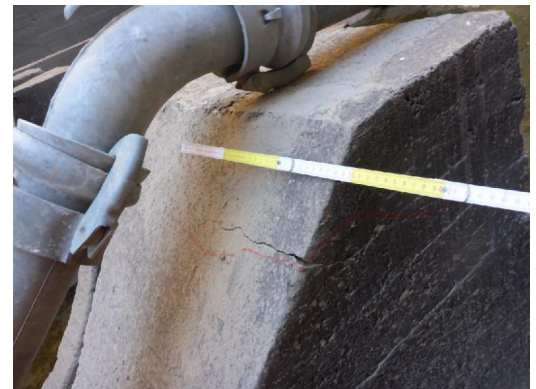
| 99 | Unterhaupt<br>Sohle | <p>Stahlbeton, Netzzrisse trocken, an einigen Bauteilen, Energievernichter, verstärkt an 4. Bauteil von links [154]</p> | 2 |

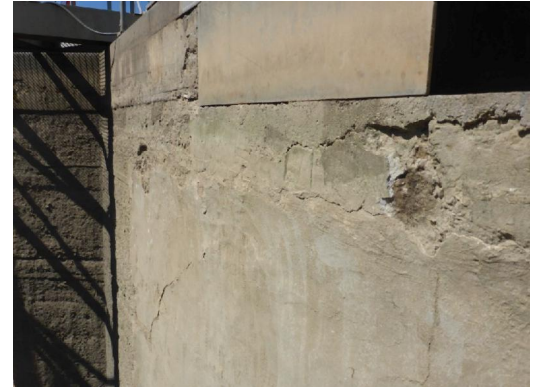
| Nr. | Ort | Schadensbeschreibung | SK |
|---|---|---|---|
| 104 | Unterhaupt<br>Wand, links<br>Tornische | Stahlbeton, Hohlstelle, mehrfach, unverändert,<br>Block UH (an Untertor), mehrfach<br>Ausbrüche/Hohlstellen, im Einzelnen:<br>-unterhalb Nische Antrieb, Beton gerissen,<br>brüchig<br>-Wand bereichsweise hohl bis 50 cm<br>Durchmesser [349] | 2 |

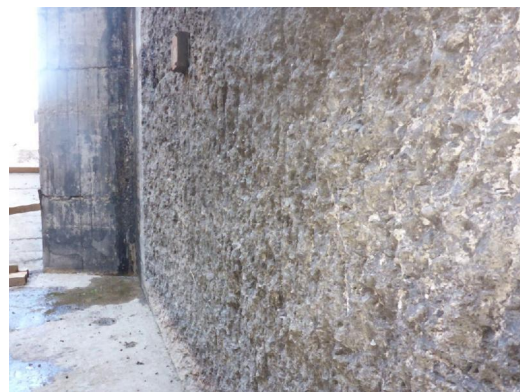
| Nr. | Ort | Schadensbeschreibung | SK |
|---|---|---|---|
| 106 | Unterhaupt<br>Wand, links<br>Tornische | Stahlbeton, nicht fachgerecht, großflächig, unten, unverändert, Beton abgetragen/gestemmt (vermutlich aufgrund der Torgeometrie) Tiefe ca. 18 cm, Oberfläche nicht verspachtelt, Bewehrung vereinzelt abgetrennt und freiliegend [362] | 1 |

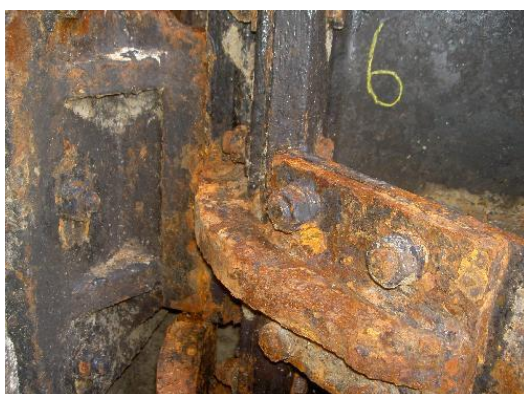
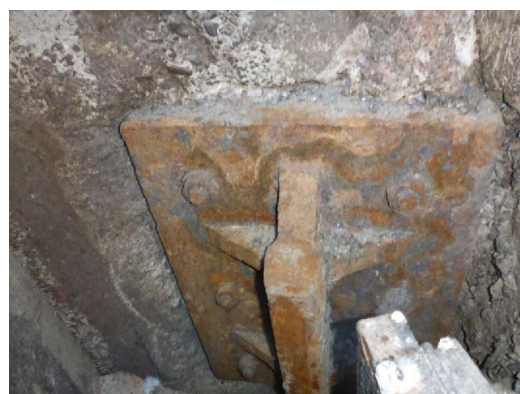
| 107 | Unterhaupt<br>Wand, links<br>Tornische<br>Mauerplatte | Stahlguß, Verschleiß, alle, zudem allgemein stark verrostet [172] | 3 |

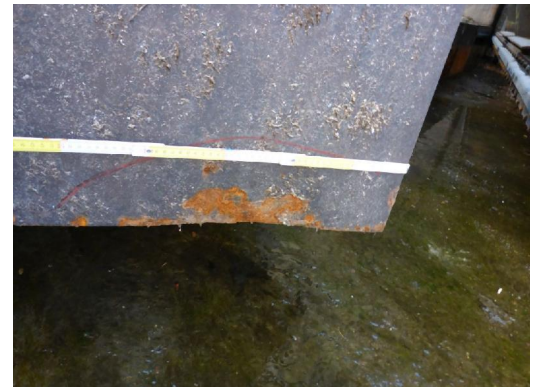
| 119 | Unterhaupt<br>Stemmtorflügel, links | unlegierter Stahl (Baustahl), verbeult, eine Stelle, oberwasserseitig, unten, Tiefe 1 cm, Länge 20 cm [354] | 1 |

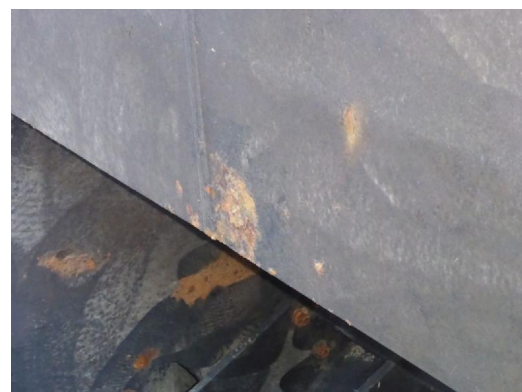
| 121 | Unterhaupt<br>Stemmtorflügel, links<br>Beschichtung | Korrosionsschutz, Rost, bereichsweise,<br>außen: Korrosionsschutzwirkung an Stau- und<br>Rückwand, sowie an Schütz beeinträchtigt, siehe<br>[168], [169], [231], [358]. [352] | 2 |

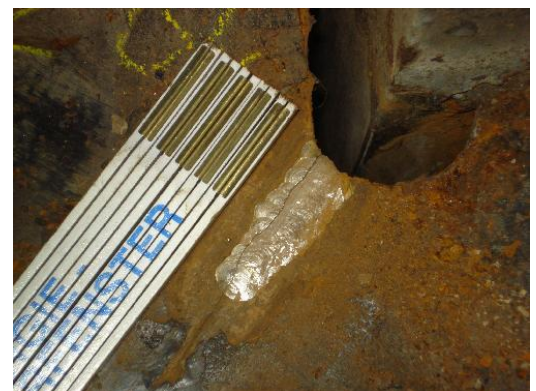
| 125 | Unterhaupt<br>Stemmtorflügel, links<br>Aussteifung, waagerecht | unlegierter Stahl (Baustahl), gerissen, 9,00 cm, 2 Stück, Instandsetzung schadhaft, Im Bereich der Schlagsäule am 1. Vertikalträger von der SS entfernt, Schweinahtfuge war nicht ausgefugt und gegenschweißt, daher erhöhte Kerbwirkung und wieder gerissen. Schaden durch Bhf 2012 beseitigt. SK von 3 auf 2 gesetzt.<br>[150] | 2 |

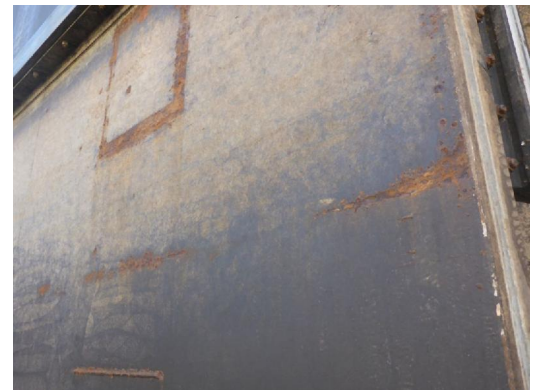
| 141 | Unterhaupt<br>Stemmtorflügel, rechts | unlegierter Stahl (Baustahl), angerostet, stellenweise, außen, Stauwandblech und Rückwand örtlich oberflächlich angerostet, 1-2 mm Rostabtrag [359] | 2 |

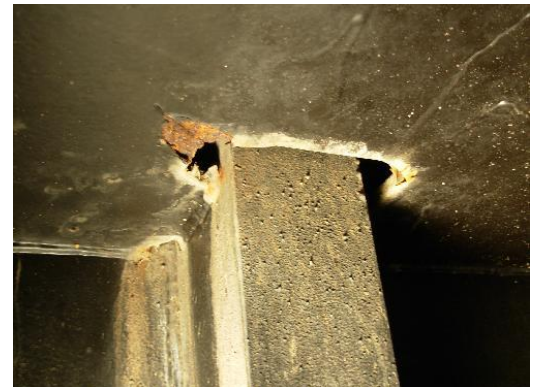
| 143 | Unterhaupt<br>Stemmtorflügel, rechts<br>Aussteifung, waagrecht | unlegierter Stahl (Baustahl), gerissen, ein Stück, Im Bereich der Schlagsäule, ist der gleiche Schaden wie Nr. [160]<br>Durch Bhf 2012 instandgesetzt. SK von 3 auf 2 gesetzt. [159] | 2 |

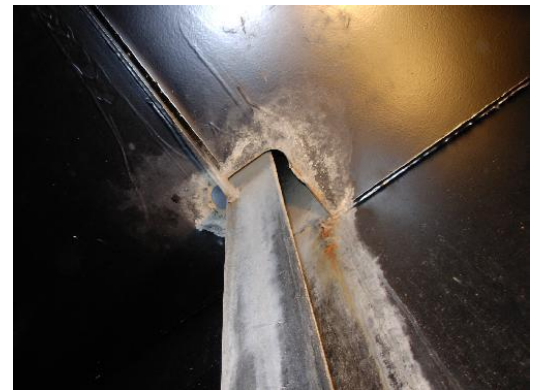
| 145 | Unterhaupt<br>Stemmtorflügel, rechts<br>Aussteifung, waagrecht | <p>unlegierter Stahl (Baustahl), Kantenabrostung, stellenweise, Schadensvergrößerung, im Bereich der Wendesäule wie Nr. [158] [161]</p> | 2 |
