## **Anlage 1 Lage der Untersuchungsbereiche**

| Objekt:<br>Altes Heizhaus Hochschule Nordhausen, Gebäude 23 | | | | | |

## **Anlage 2 Schadenskartierung**

### **Anlage 3 Fotodokumentation**

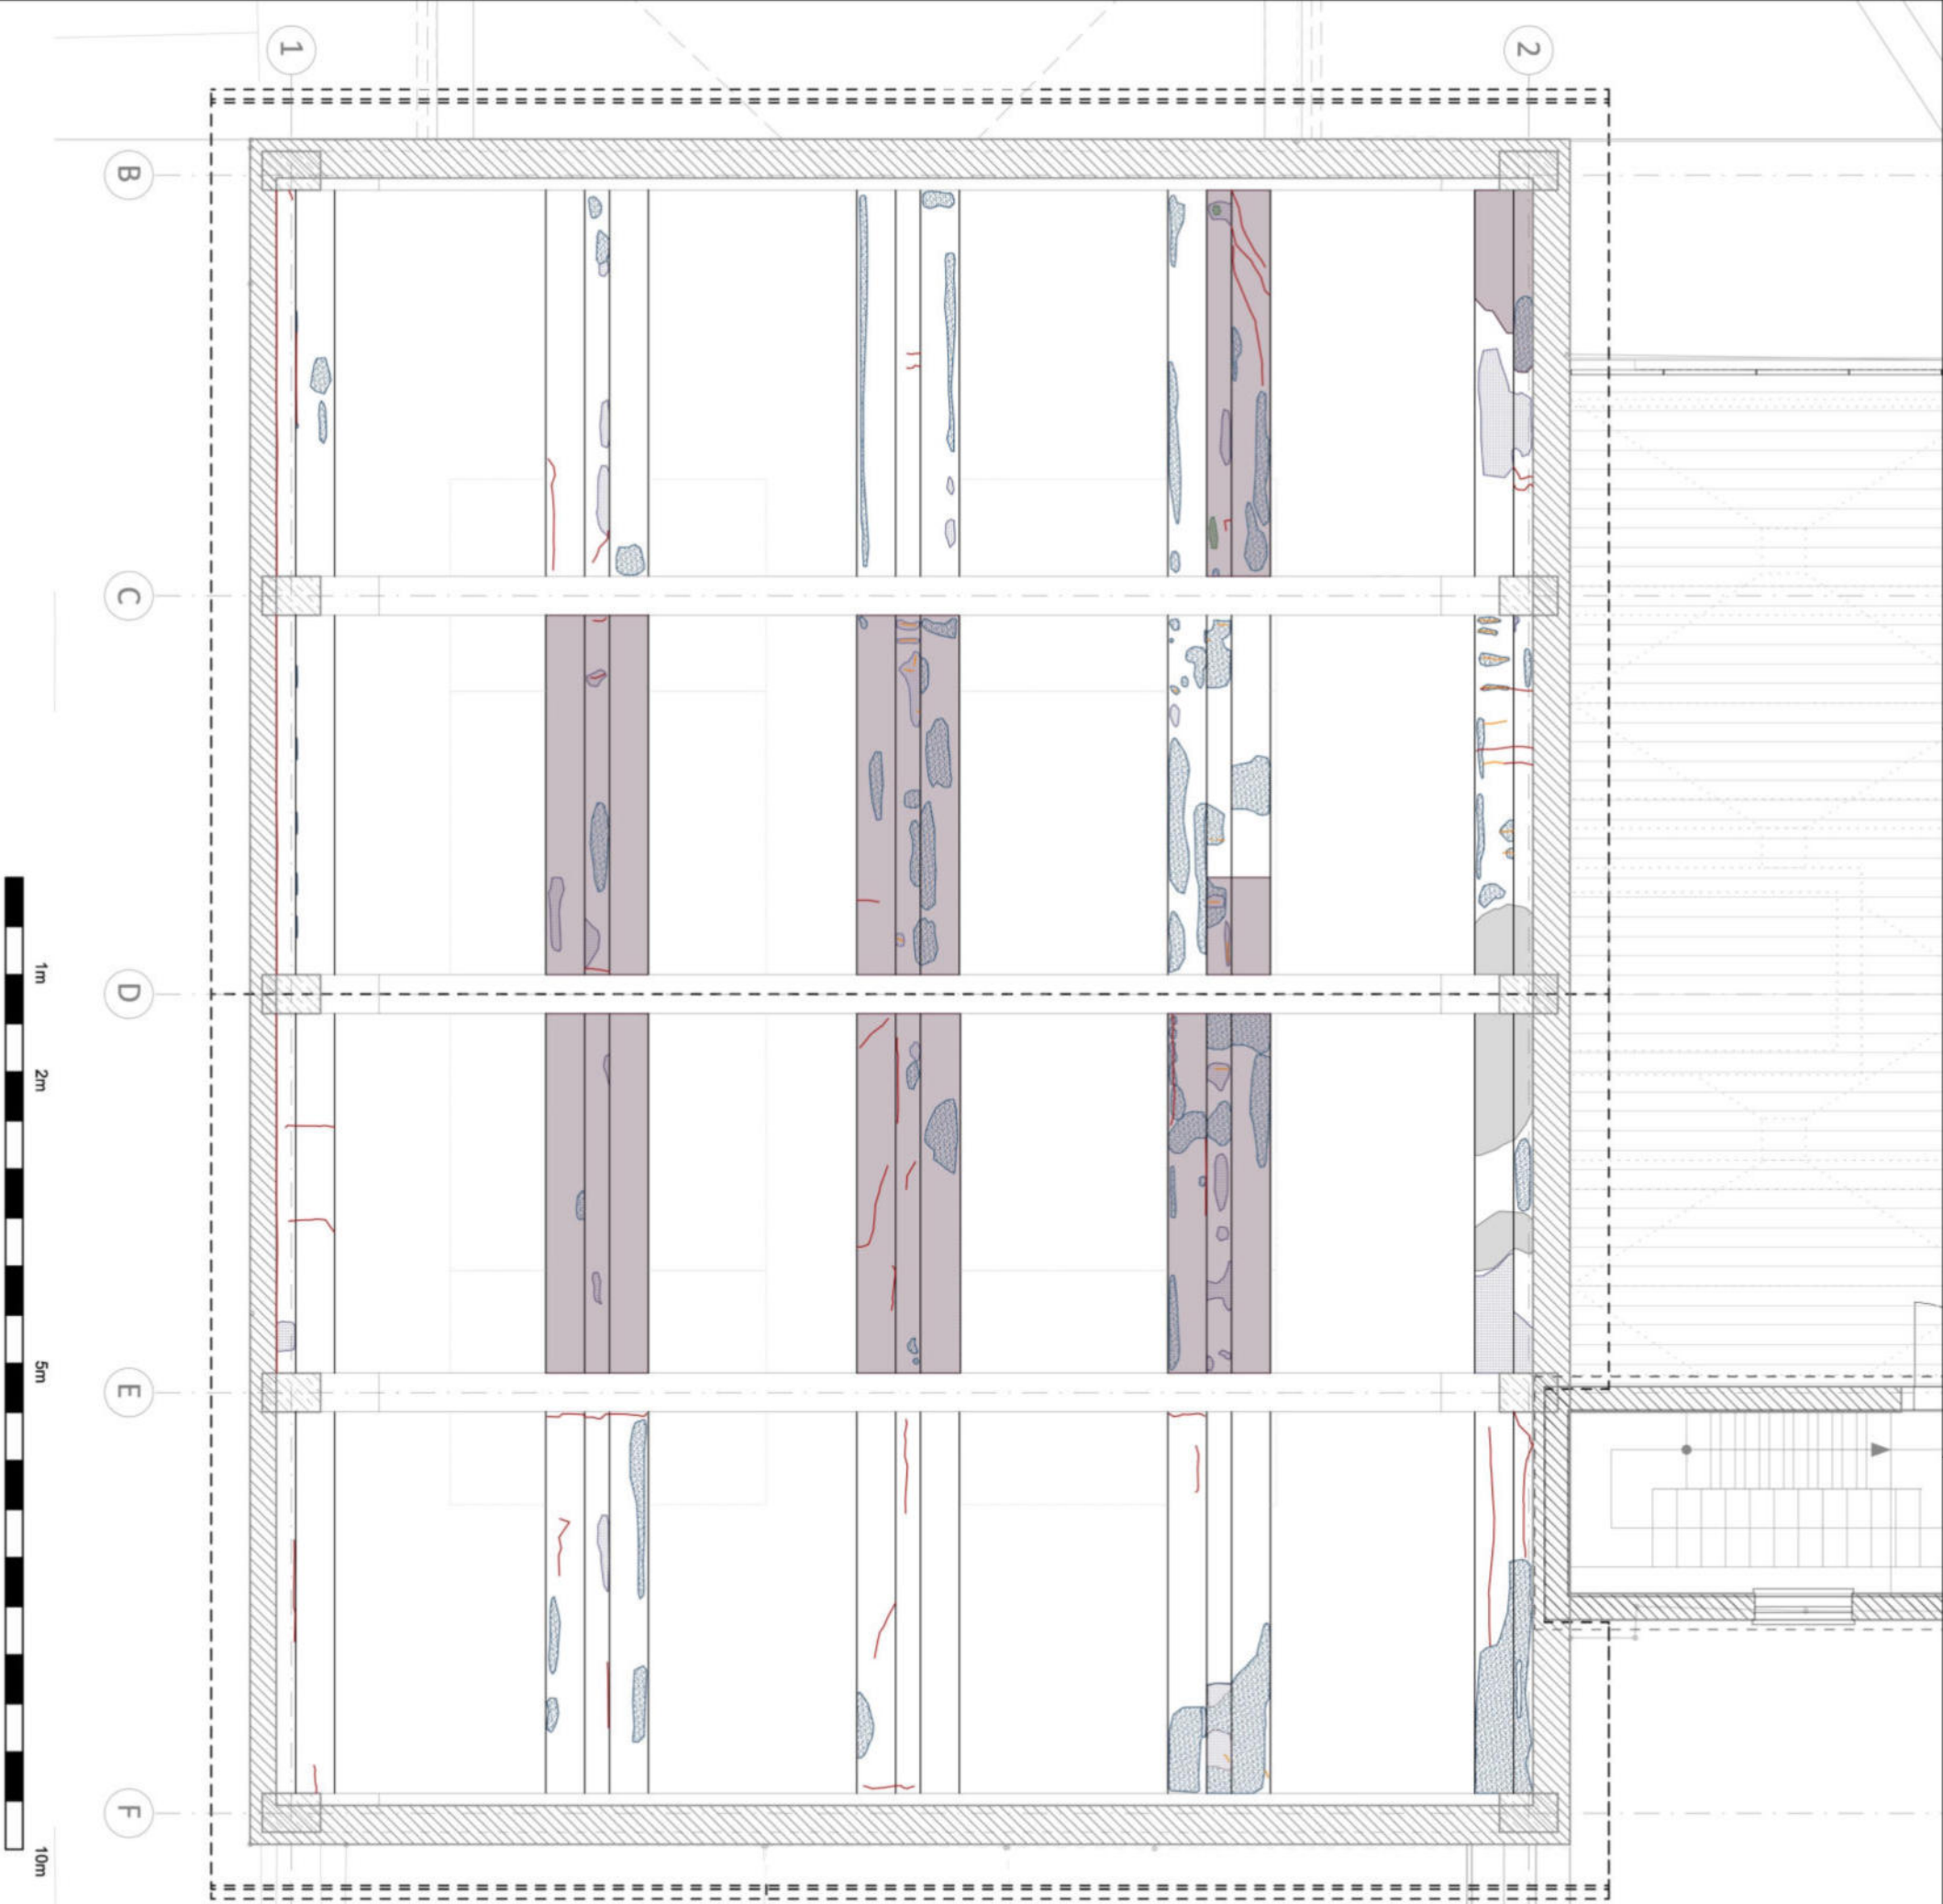
| gezeichnet: | 02.01.2024 | AJ | Plan-Nr.: DS_03 |

| Deckenspiegel DG Abwicklung Unterzoge langs | | | |

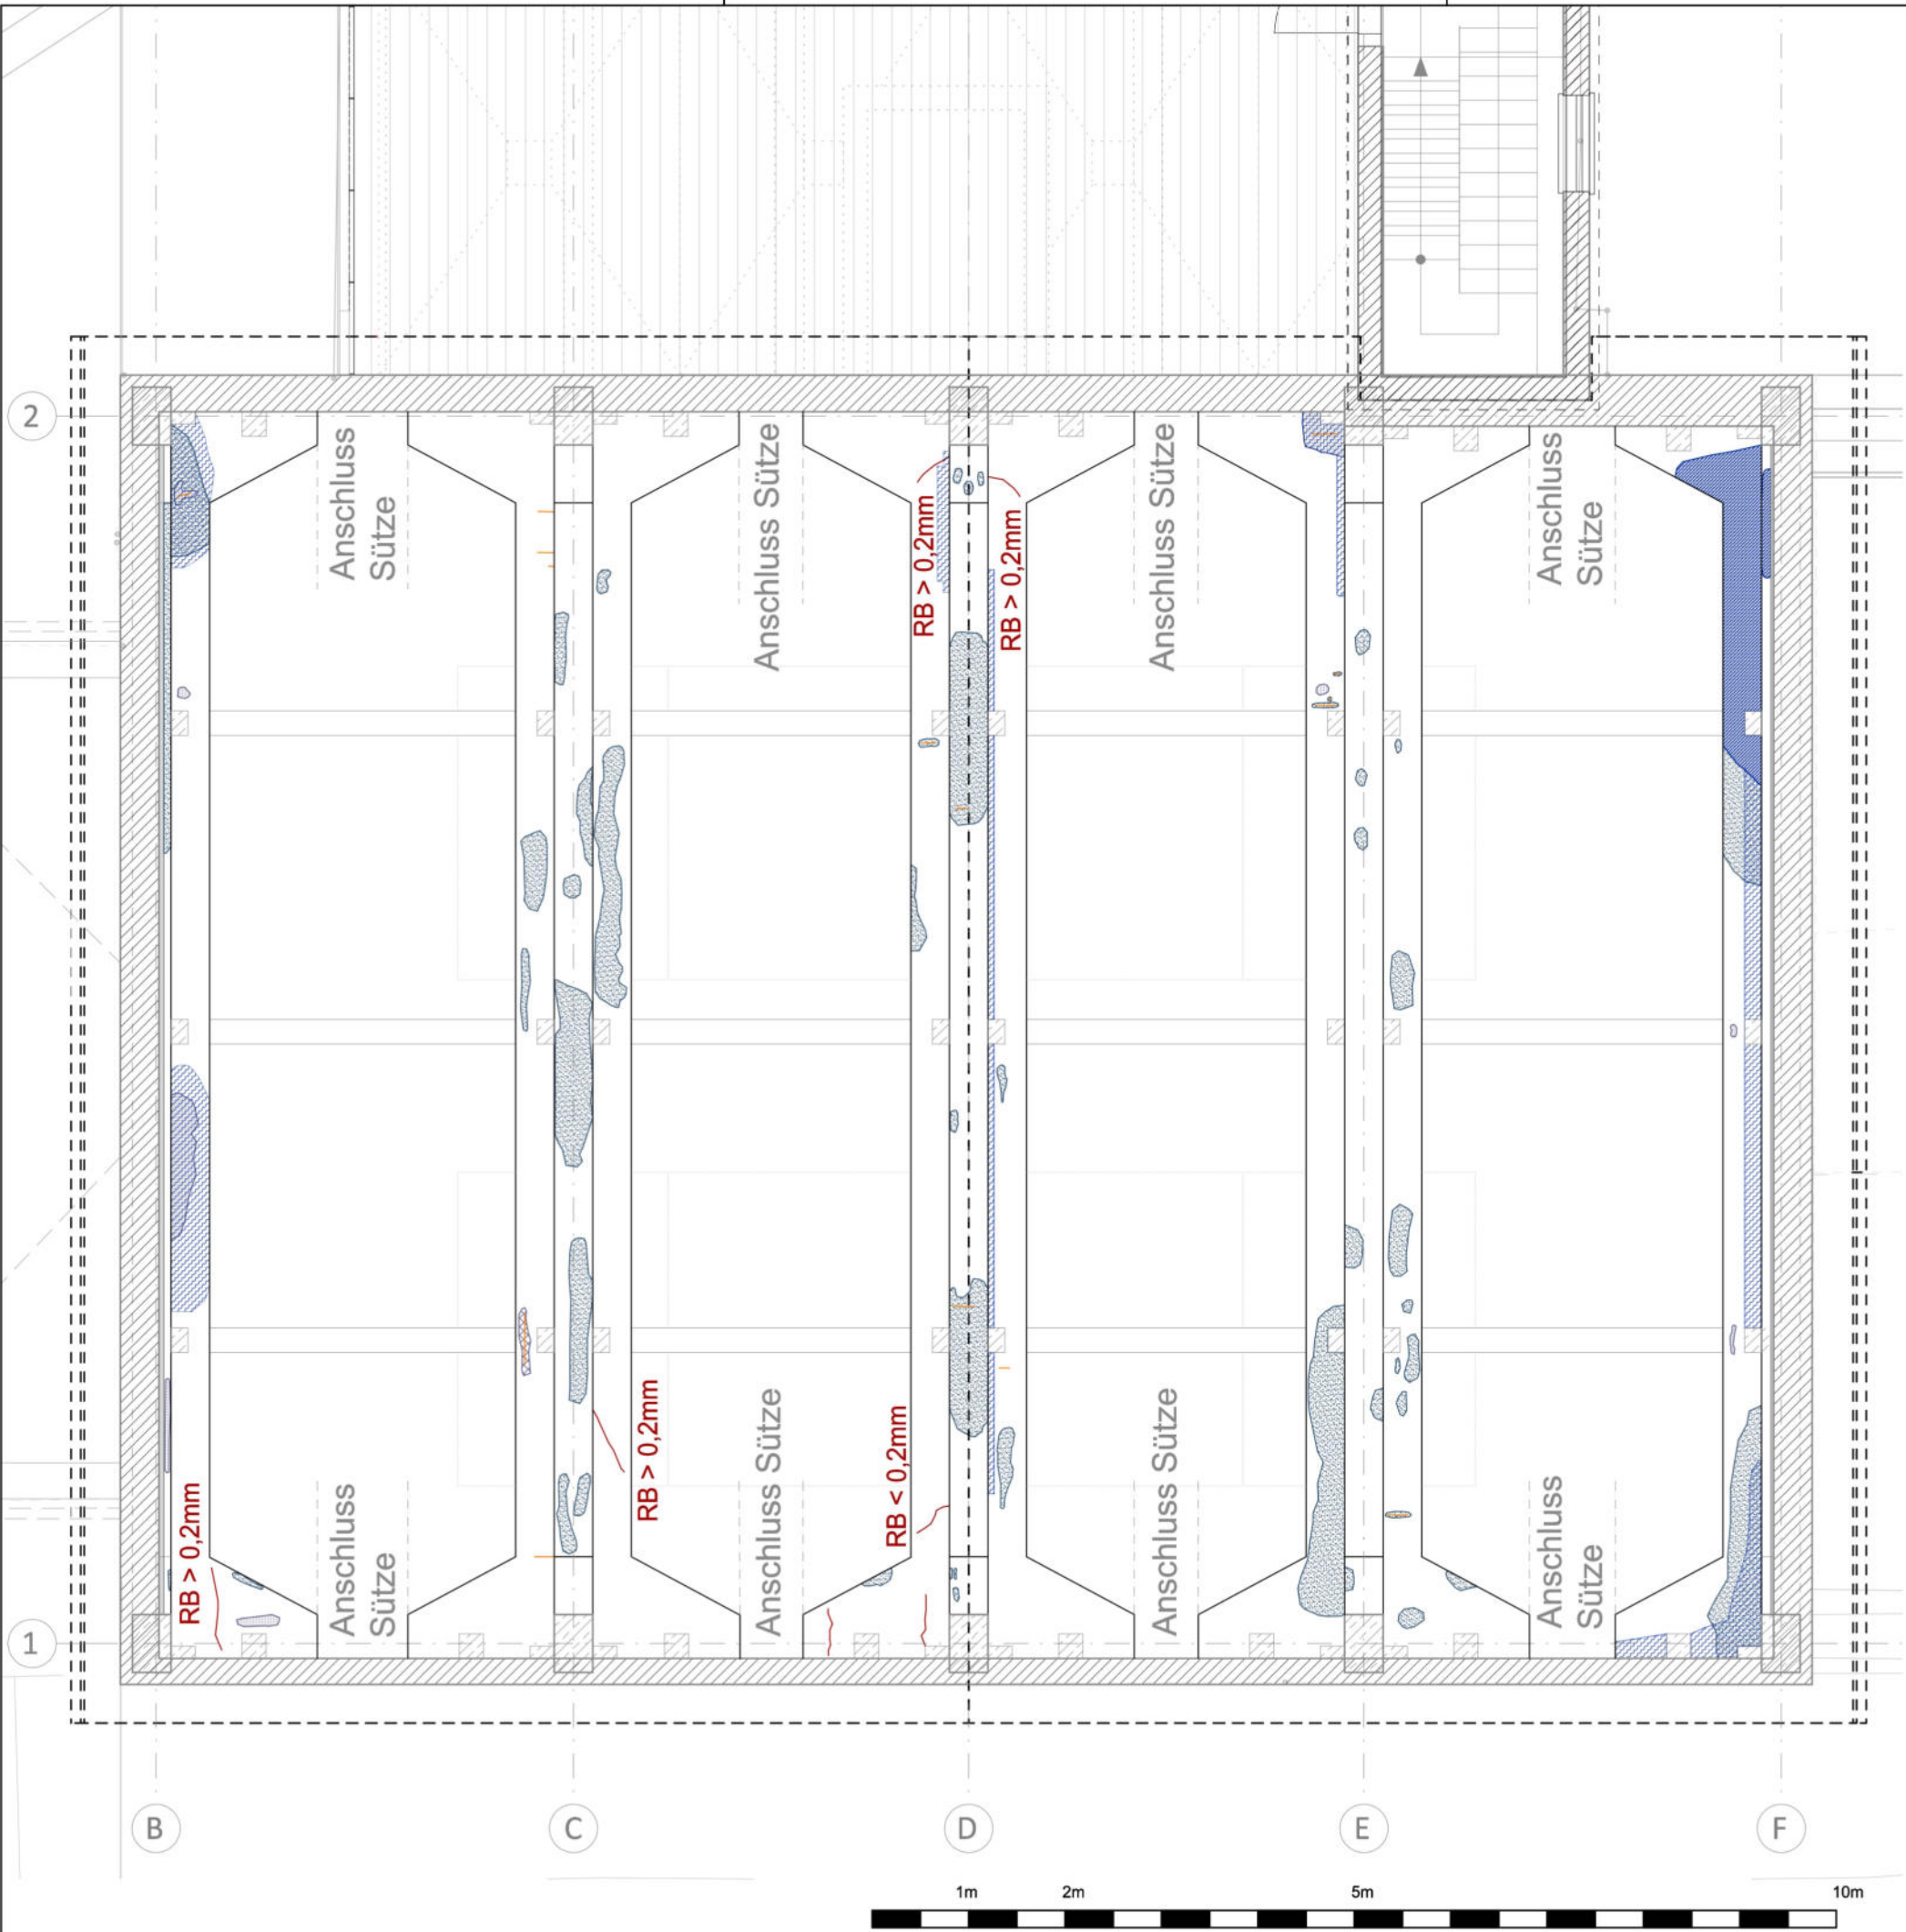
| gezeichnet: | 03.01.2024 | AJ | 13_23-047 | DS_02 | ohne |

| Bauteil/ Position:<br>Deckenspiegel DG Abwicklung Unterziige quer | | | | | |

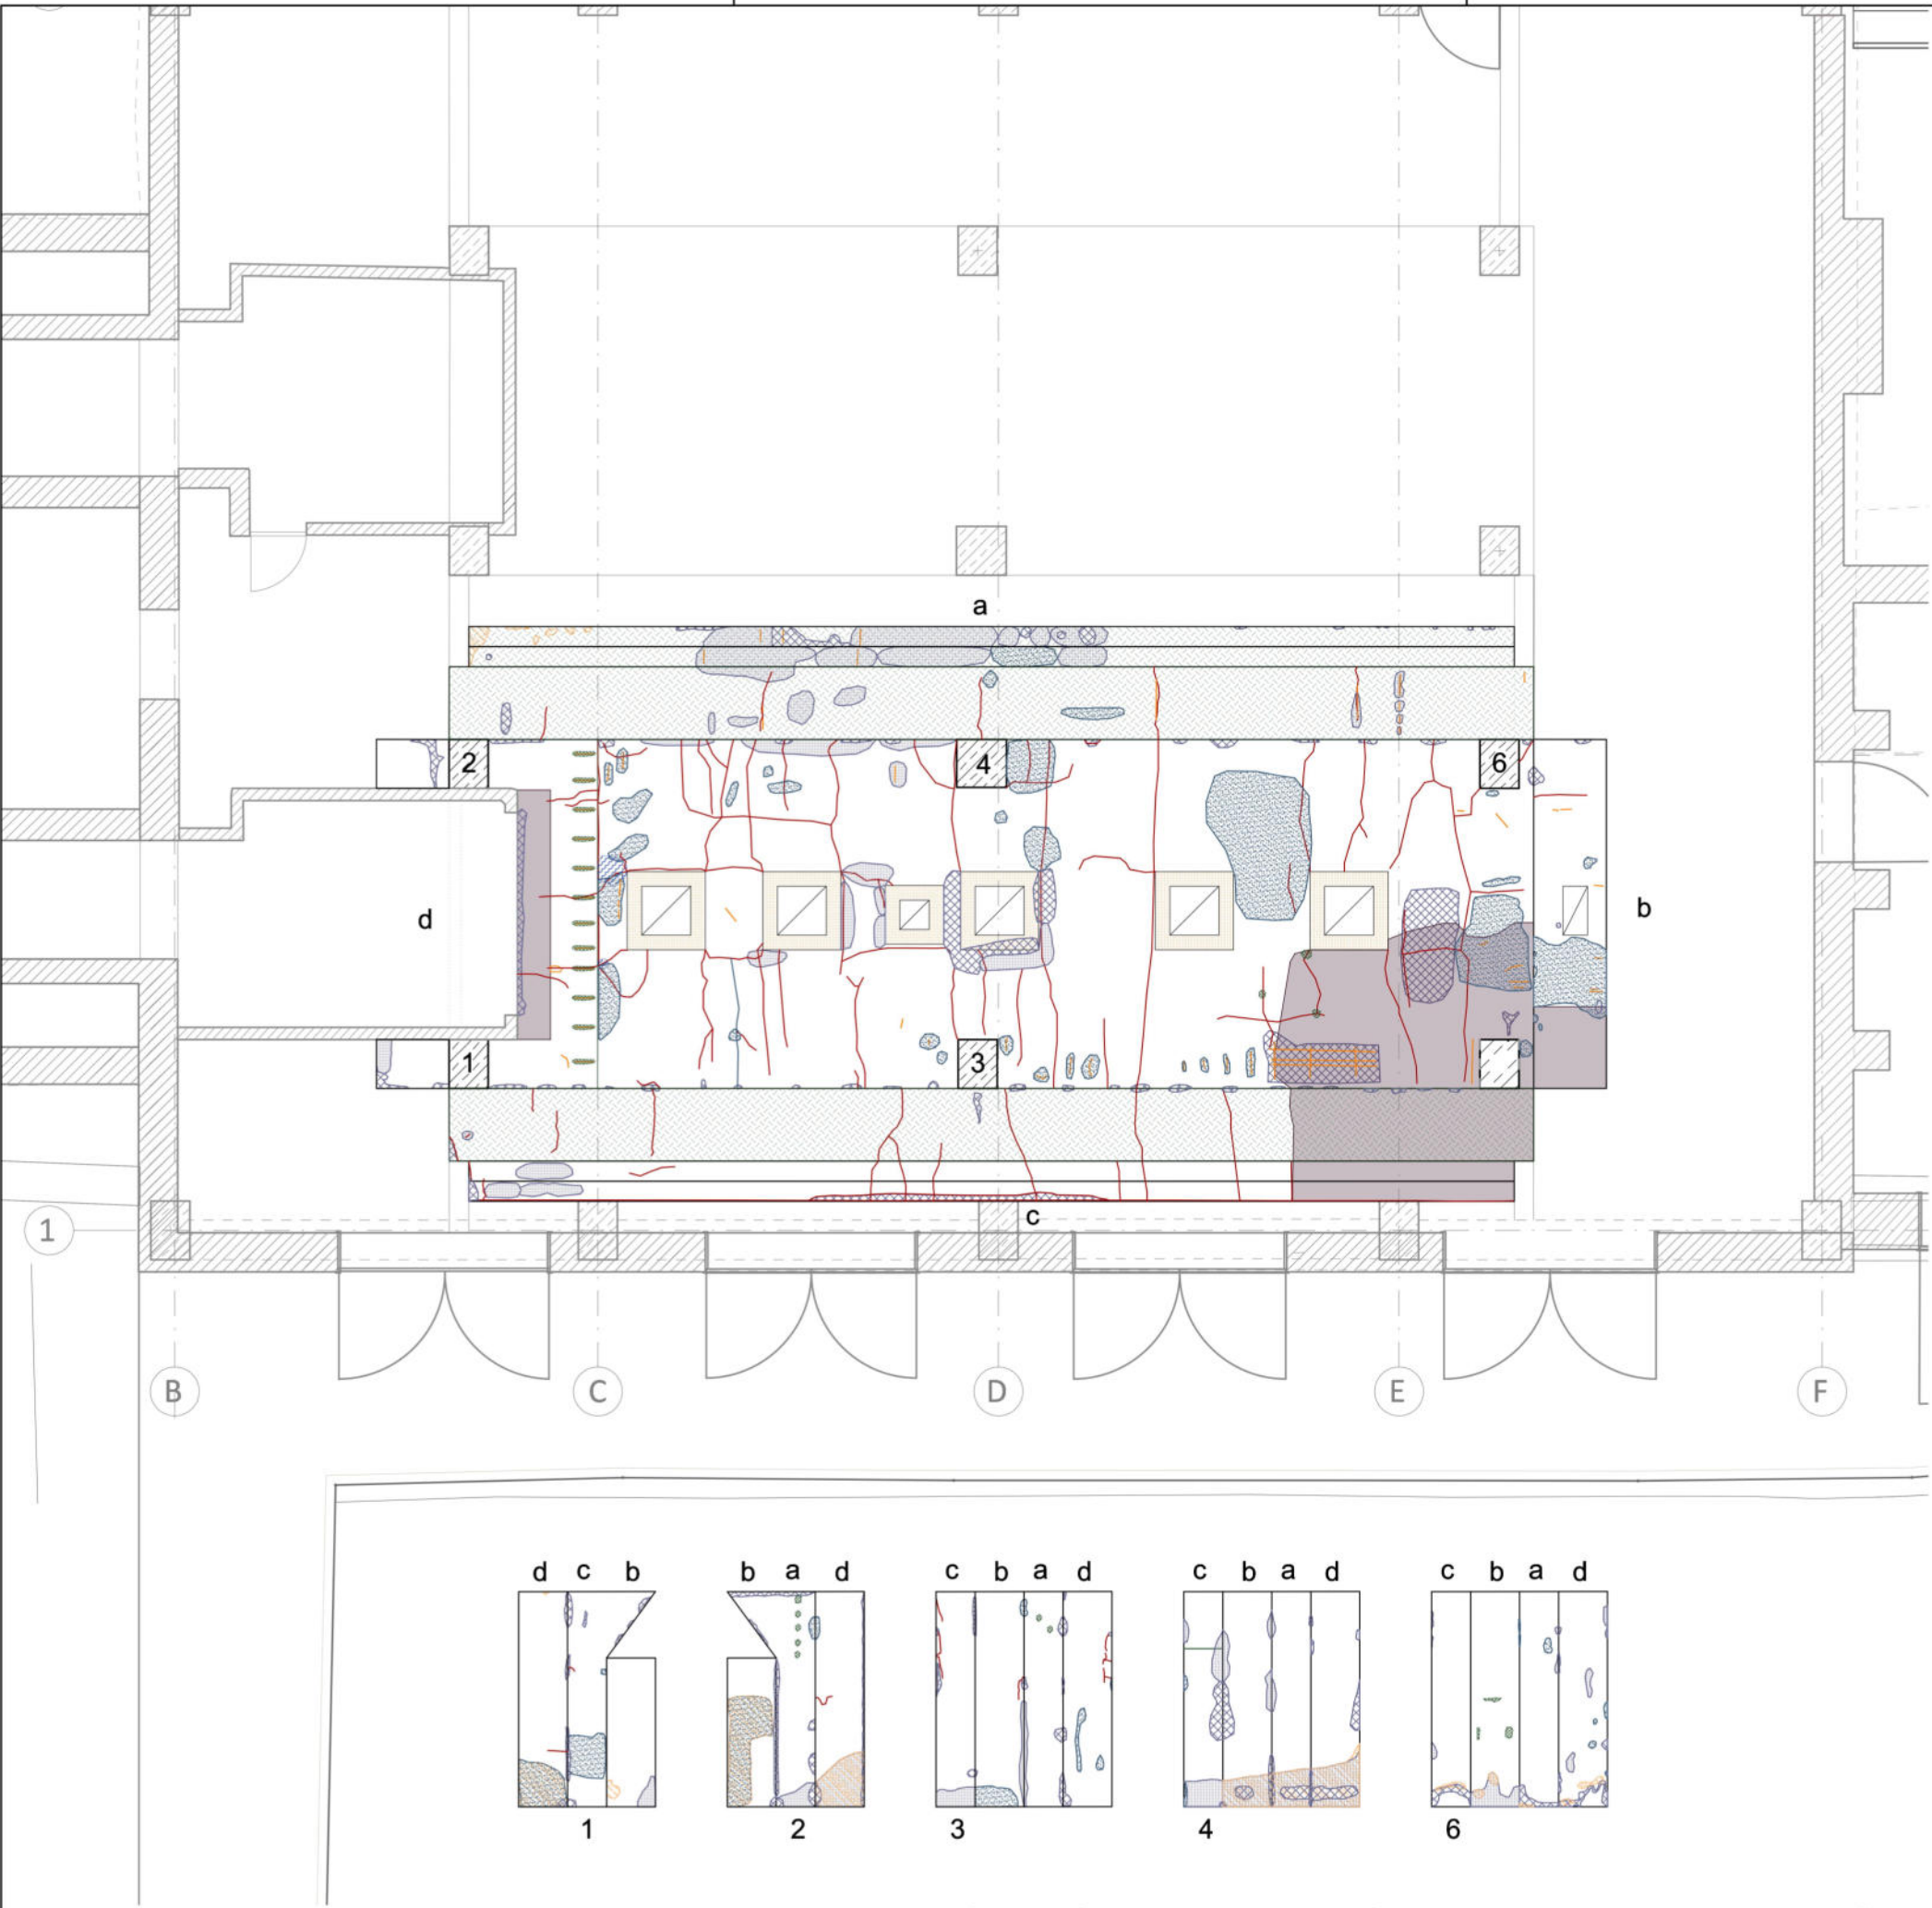
| bearbeitet: | 25.10.2023 | PM | Projekt-Nr.:<br>13_23-047 | Plan-Nr.:<br>DS_01 | Malstab:<br>ohne |

| Deckenspiegel KG Untersicht Kessel und Abwicklungen Stutzen | | | | | |

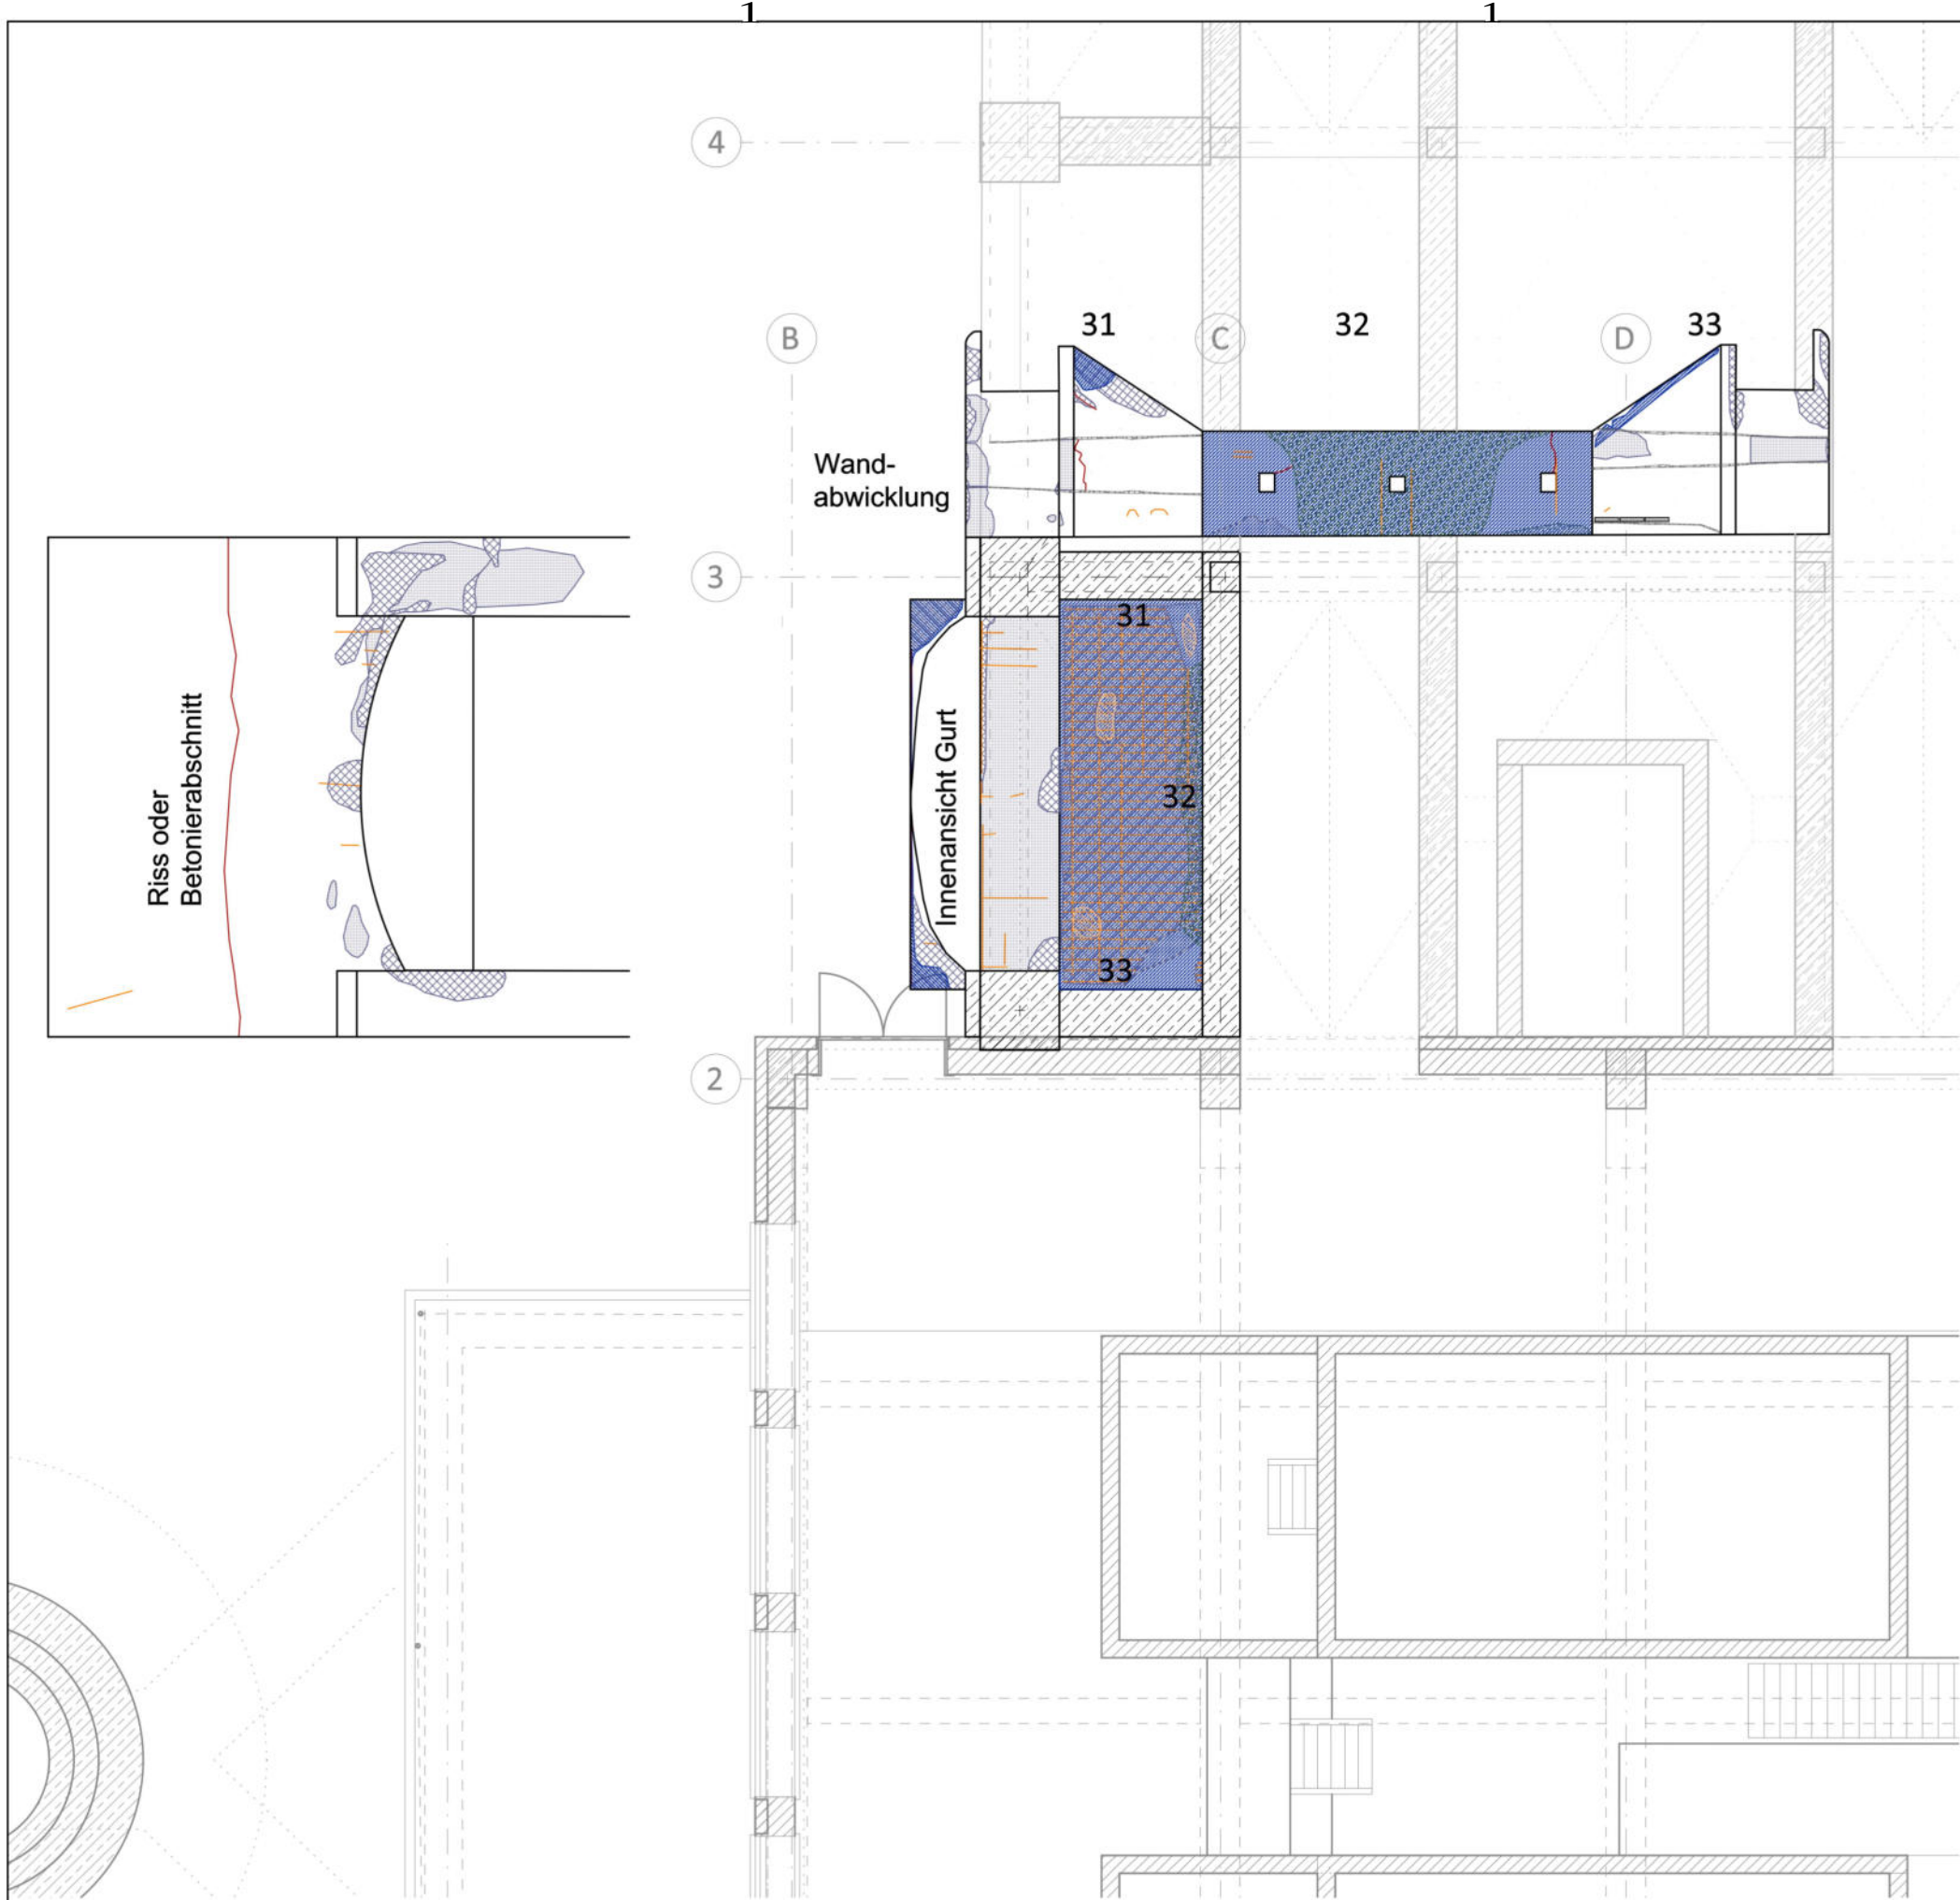
| gezeichnet: | 03.01.2024 | AJ | 13_23-047 | DS_04 | ohne |

| Bauteil/ Position:<br>Deckenspiegel OG/Wandabwicklungen Kohlebunker Achsen B/C und 2/3 | | | | | |

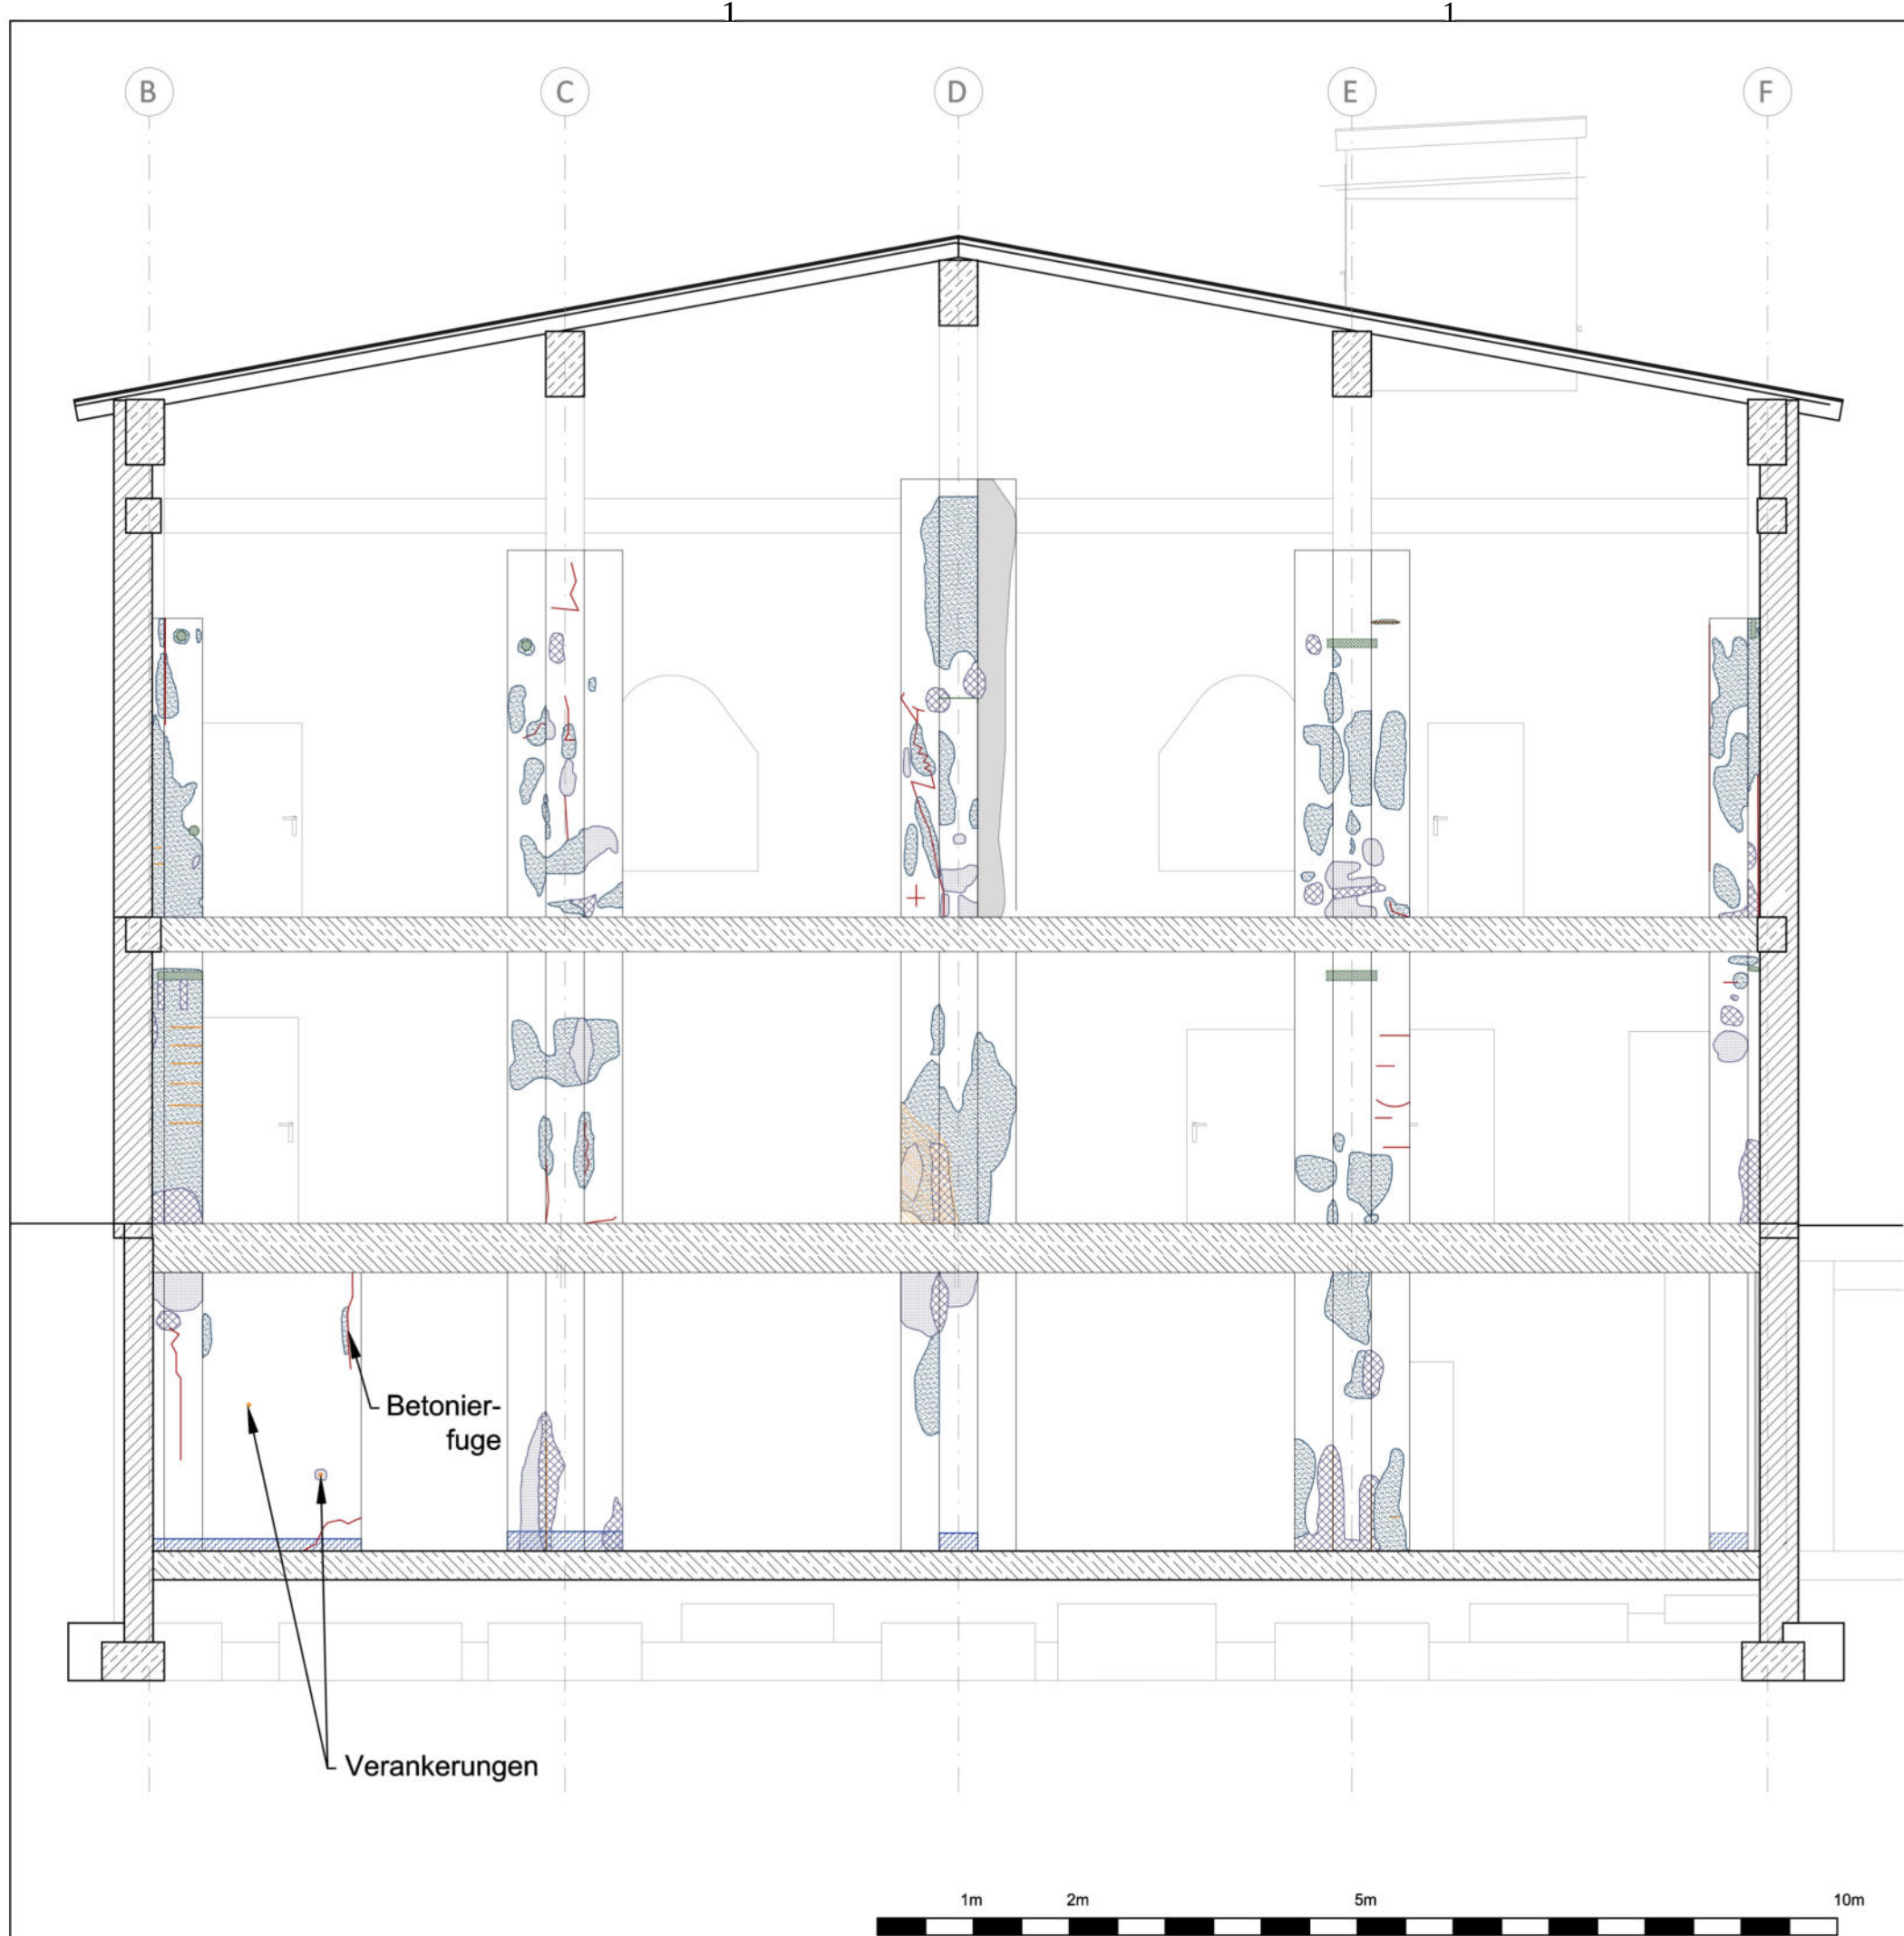
| gezeichnet: | 05.01.2024 | AJ | 13_23-047 | SN-Nord-01 | ohne |

| Bauteil/ Position:<br>Schnittansicht Nord Abwicklung Stutzen | | | | | |

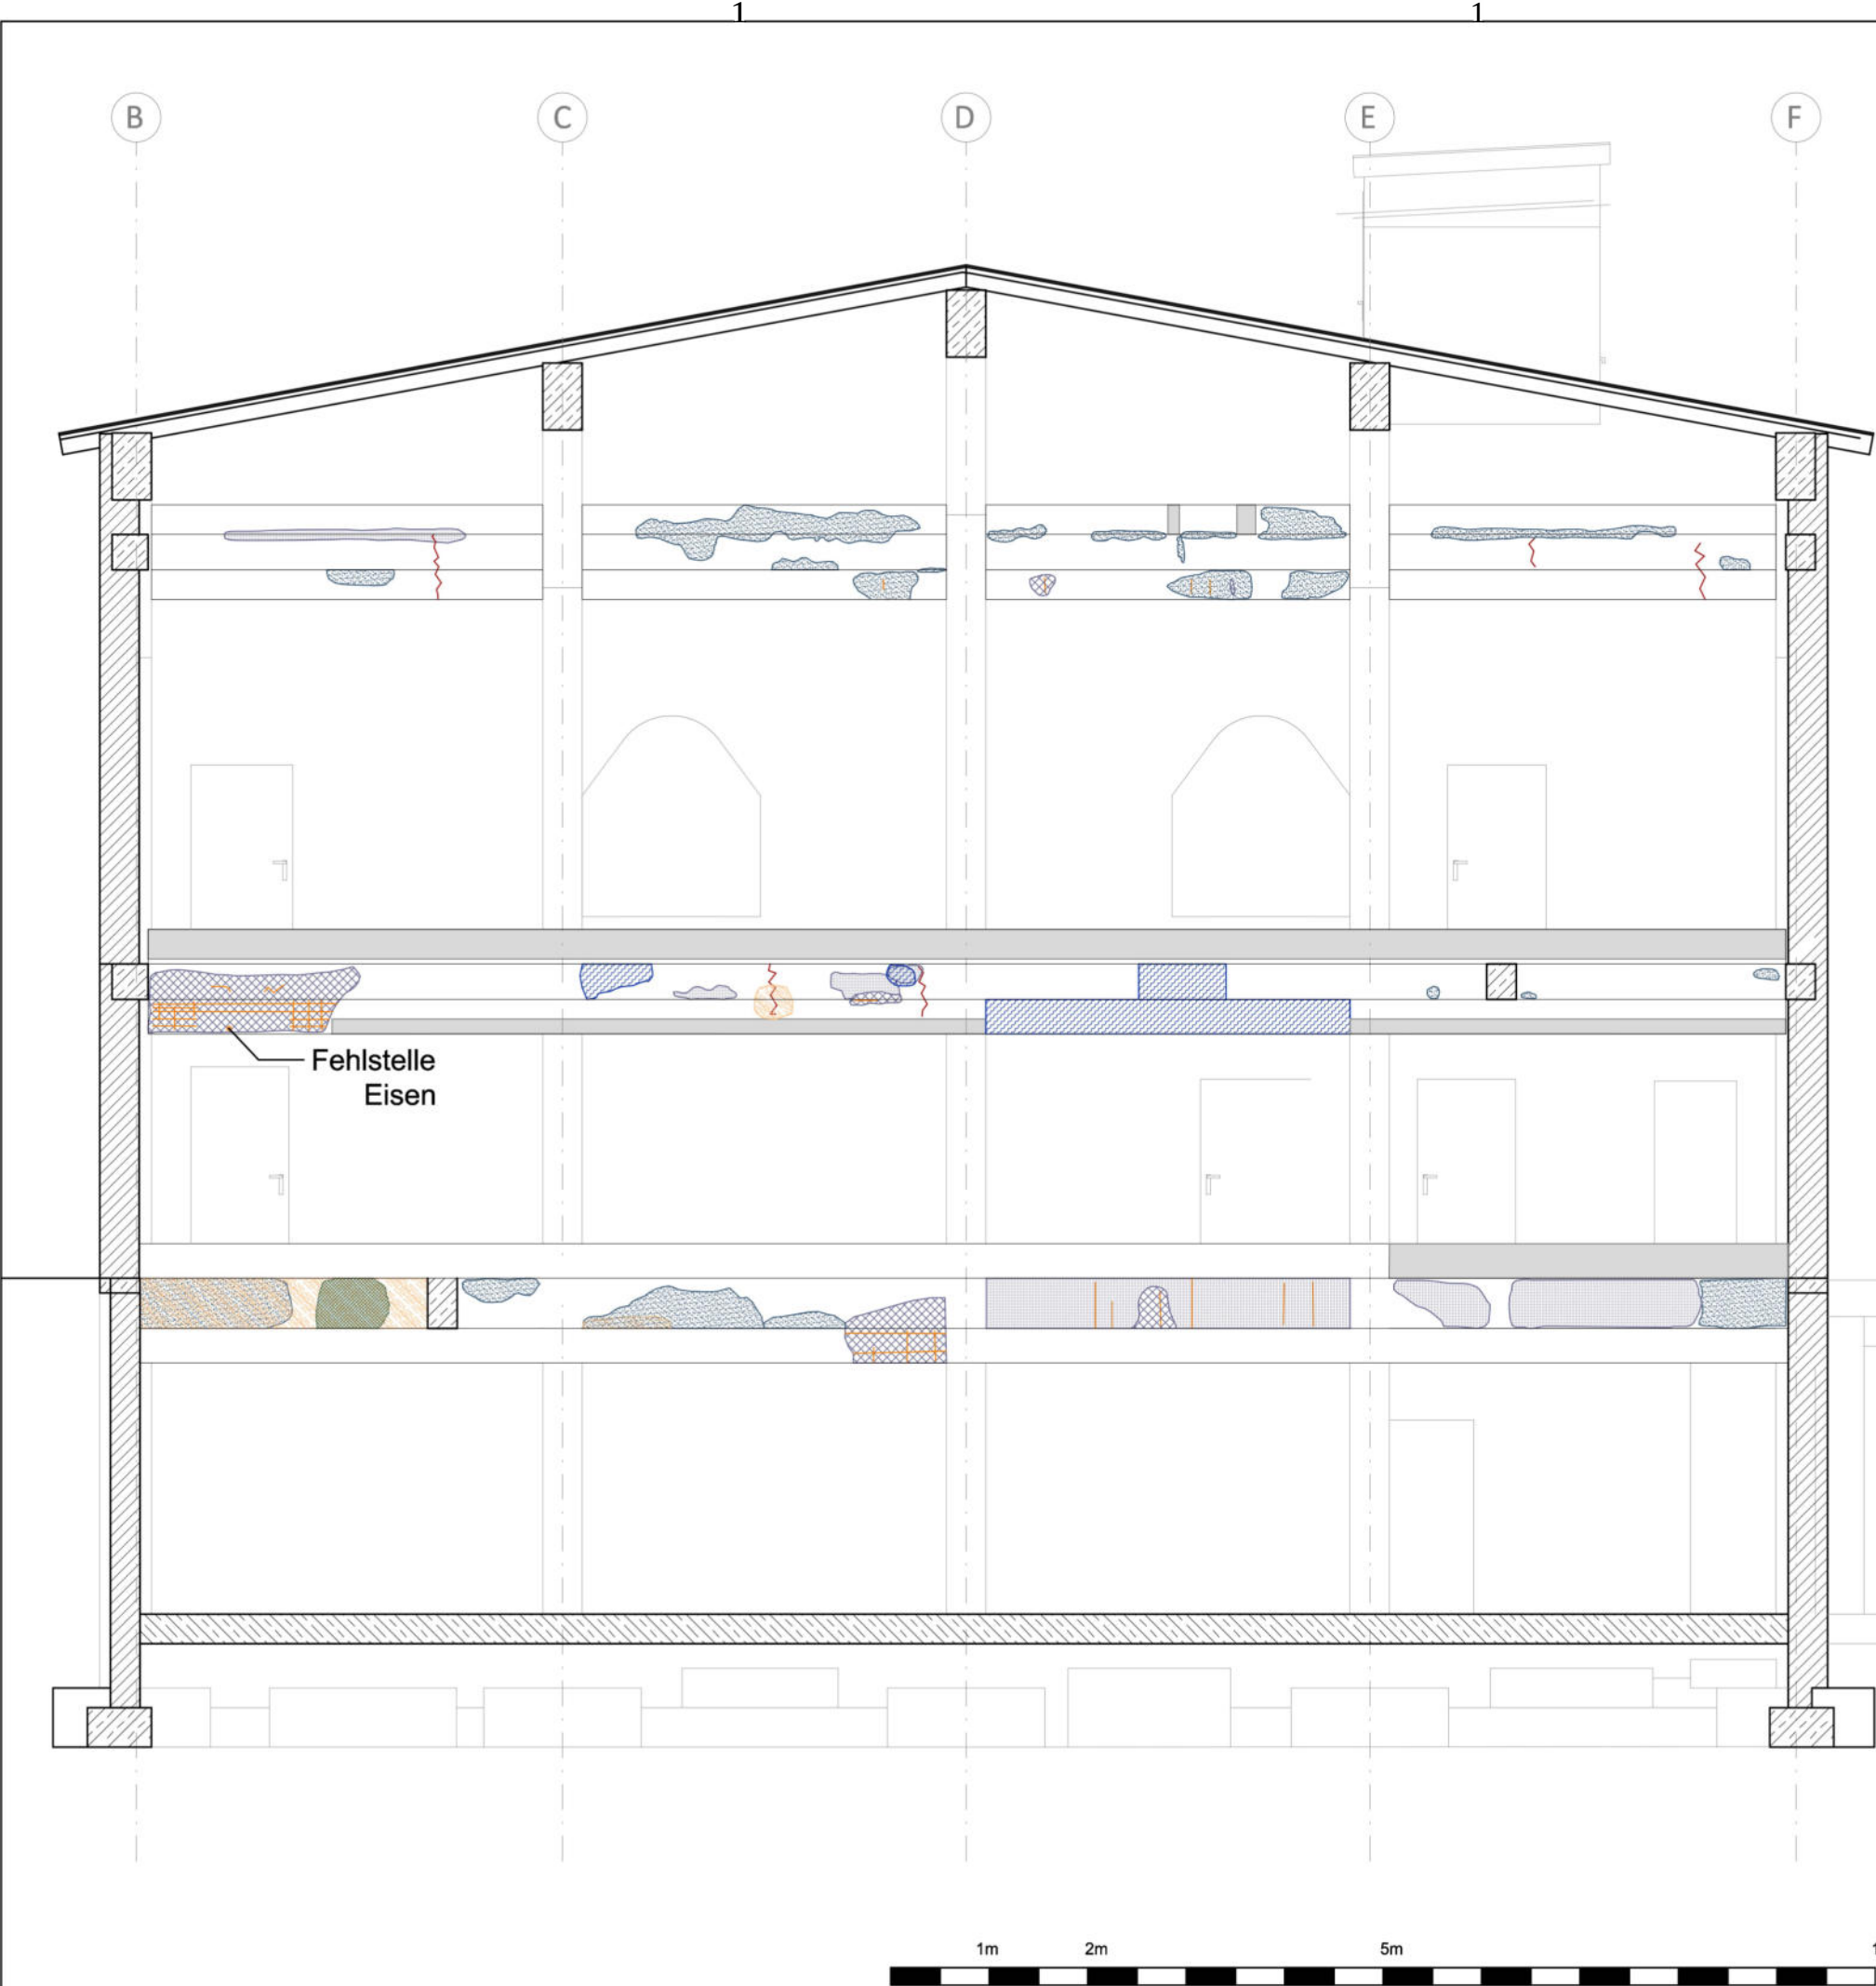
| gezeichnet: | 15.01.2024 | AJ | 13_23-047 | SN-Nord-02 | ohne | | | |

| Bauteil/ Position:<br>Schnittansicht Nord Abwicklung Querbalken | | | | | | | | |
