## **Anlage 1 Lage der Untersuchungsbereiche**

| Objekt:<br>Altes Heizhaus Hochschule Nordhausen, Gebäude 23 | | | | | |

## **Anlage 2 Schadenskartierung**

### **Anlage 3 Fotodokumentation**

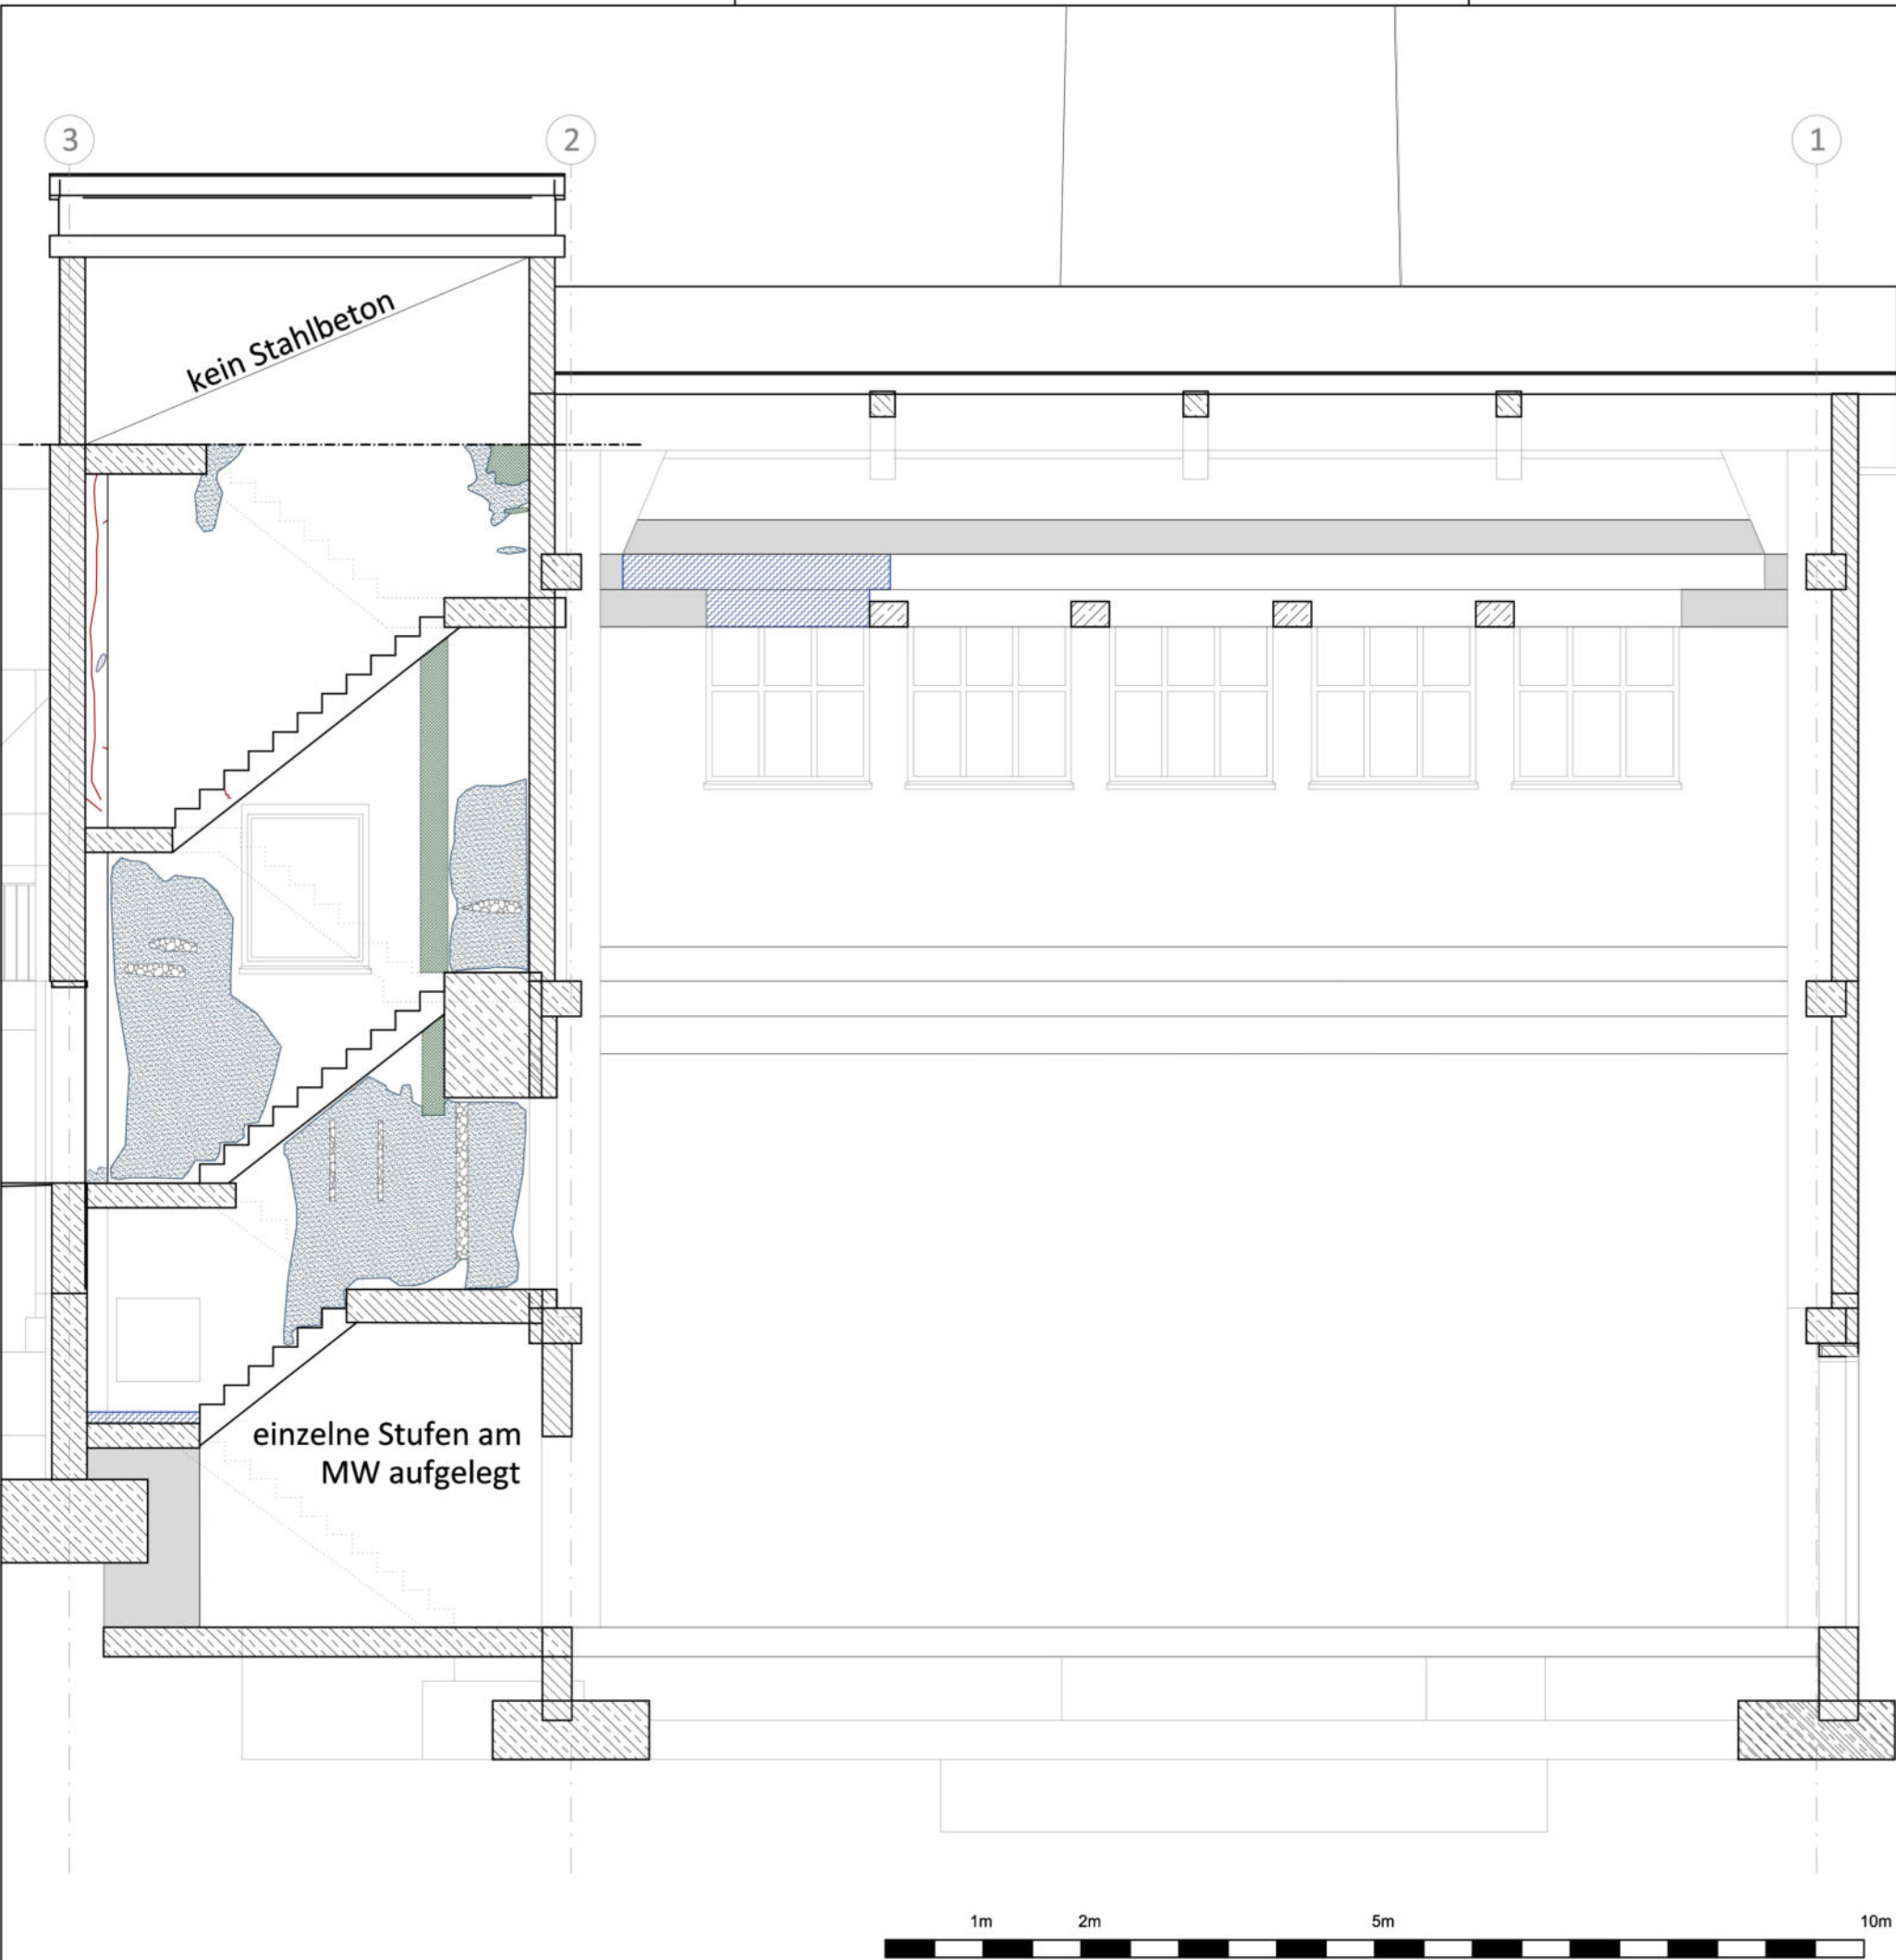
| 13_23-047 | SN_Ost_01 | ohne |

Schnittansicht Ost Abwicklung Querbalken und Treppenraum

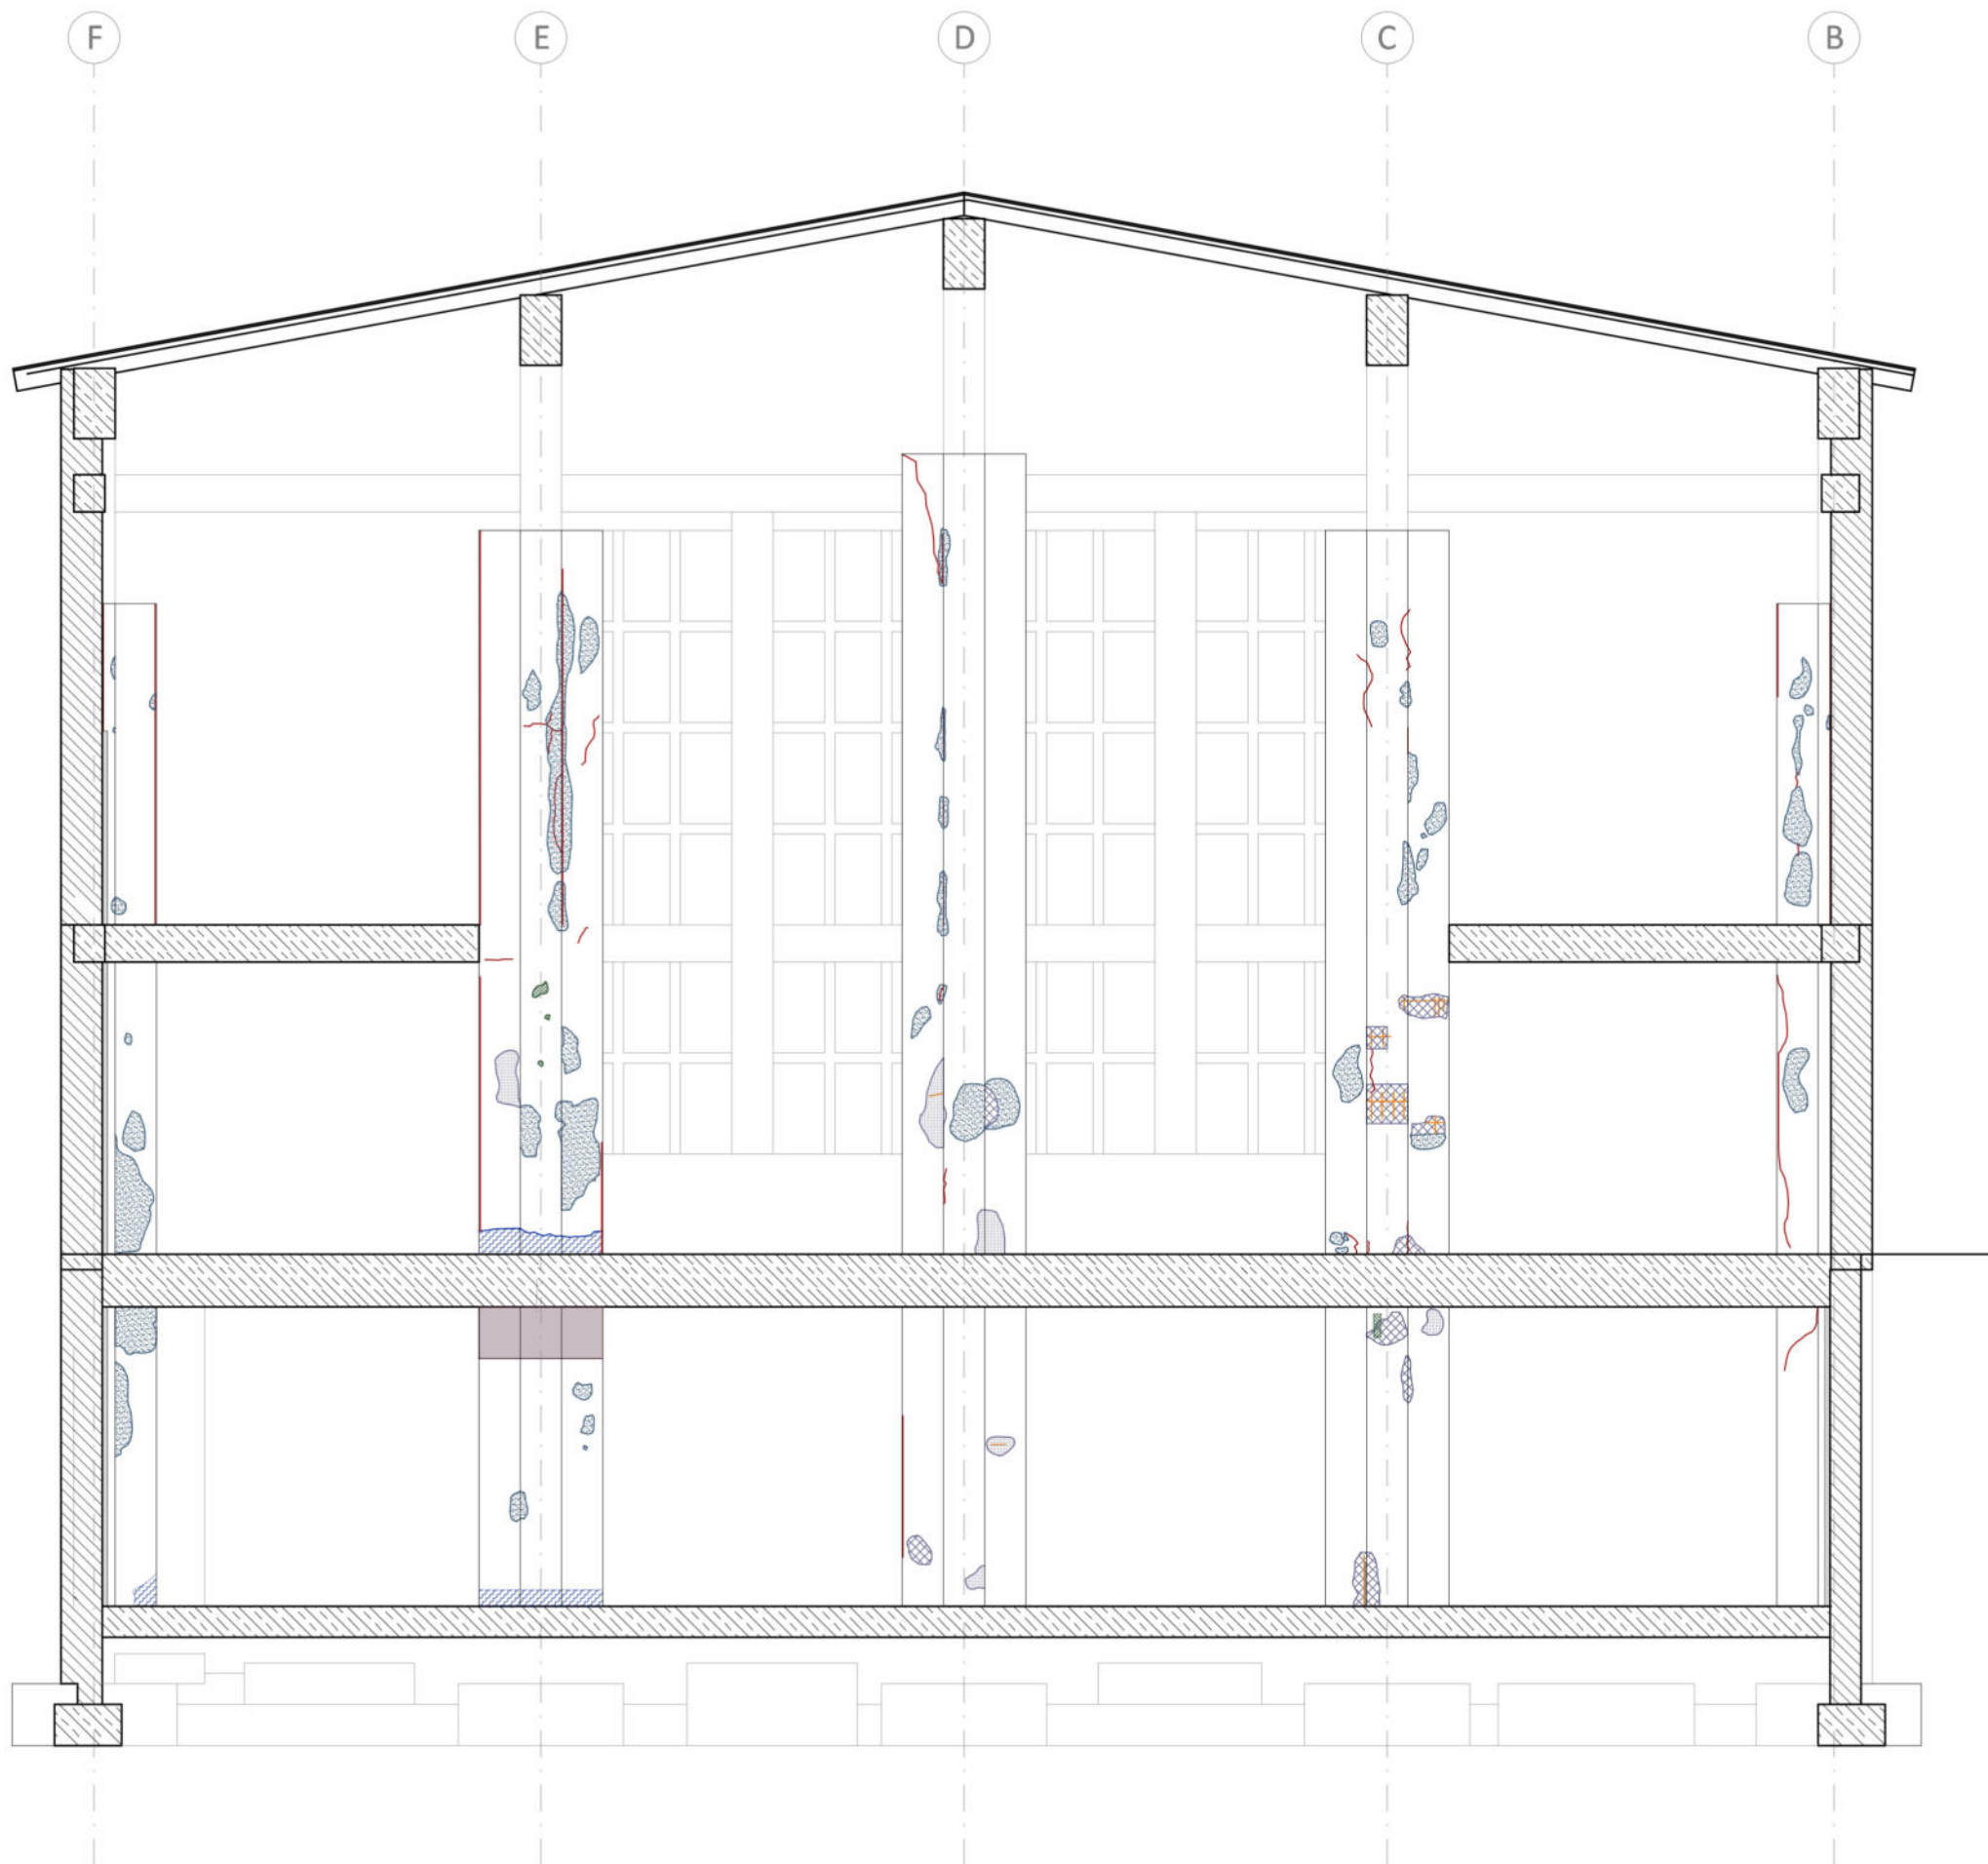
| gezeichnet: | 05.01.2024 | AJ | 13_23-047 | SN_Sud_01 | ohne |

| Bauteil/ Position:<br>Schnittansicht Slid Abwicklung Stutzen | | | | | |

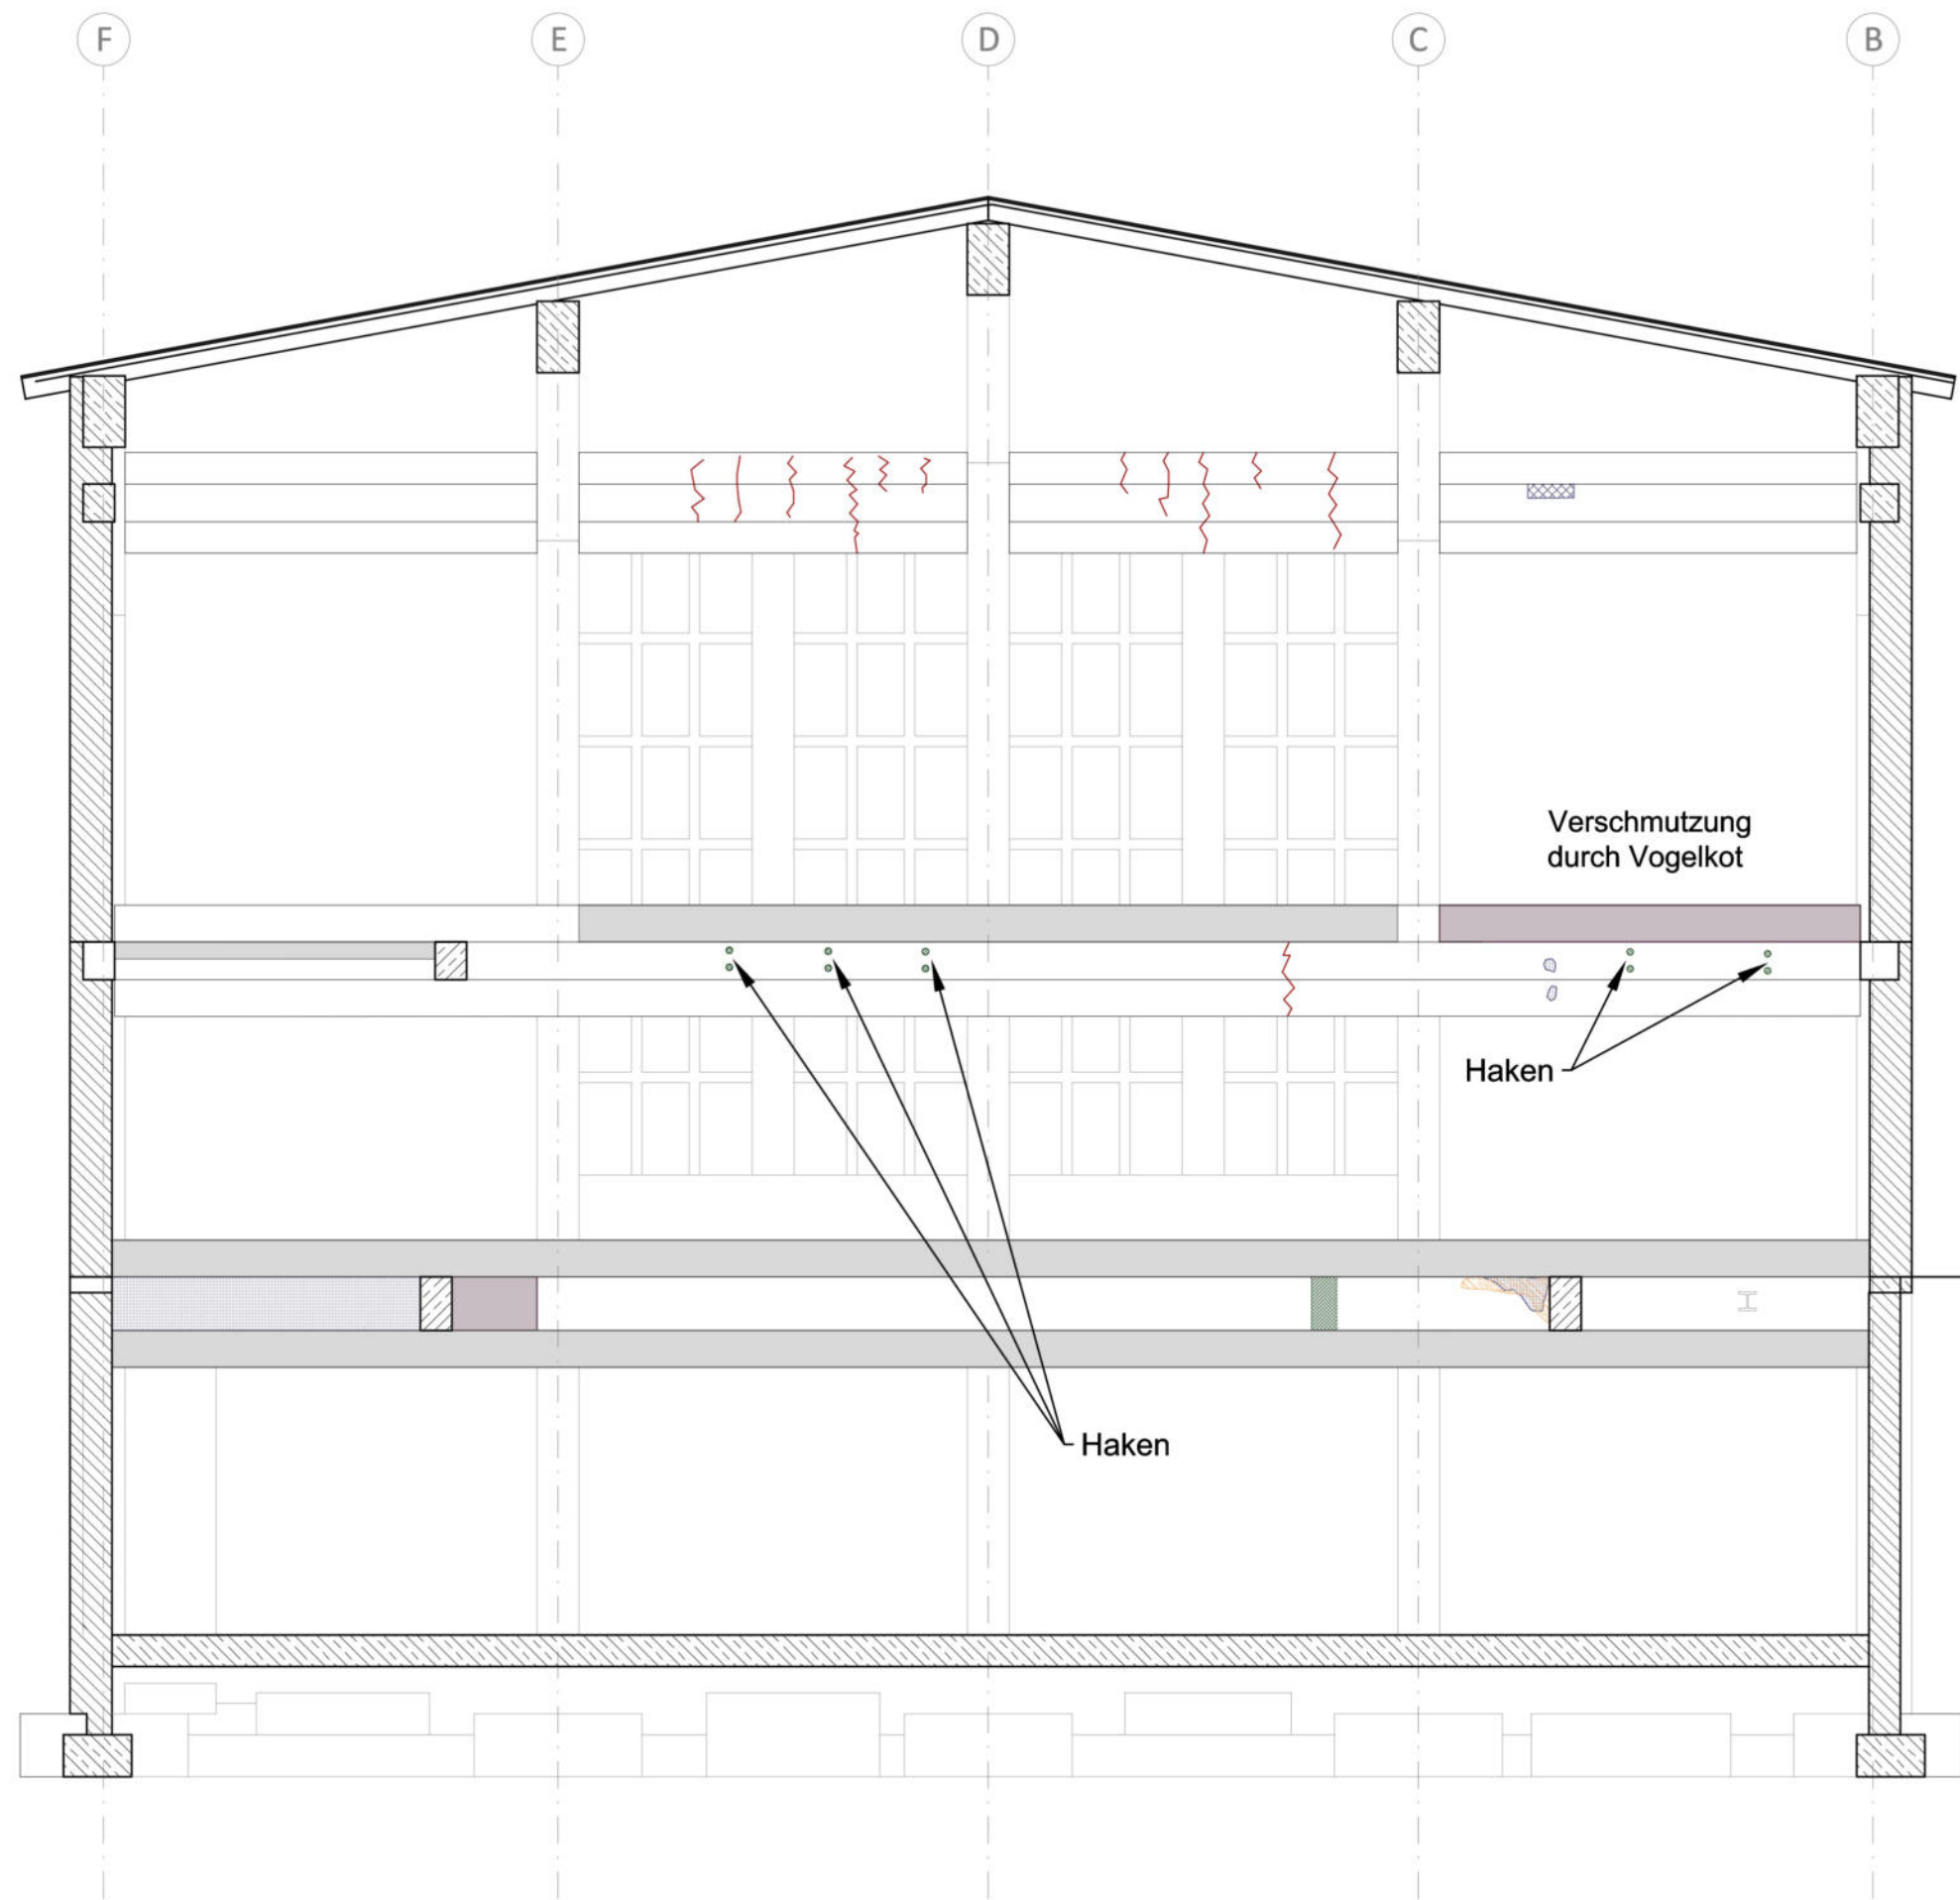
| Schnittansicht Slid Abwicklung Querbalken | | | | | |

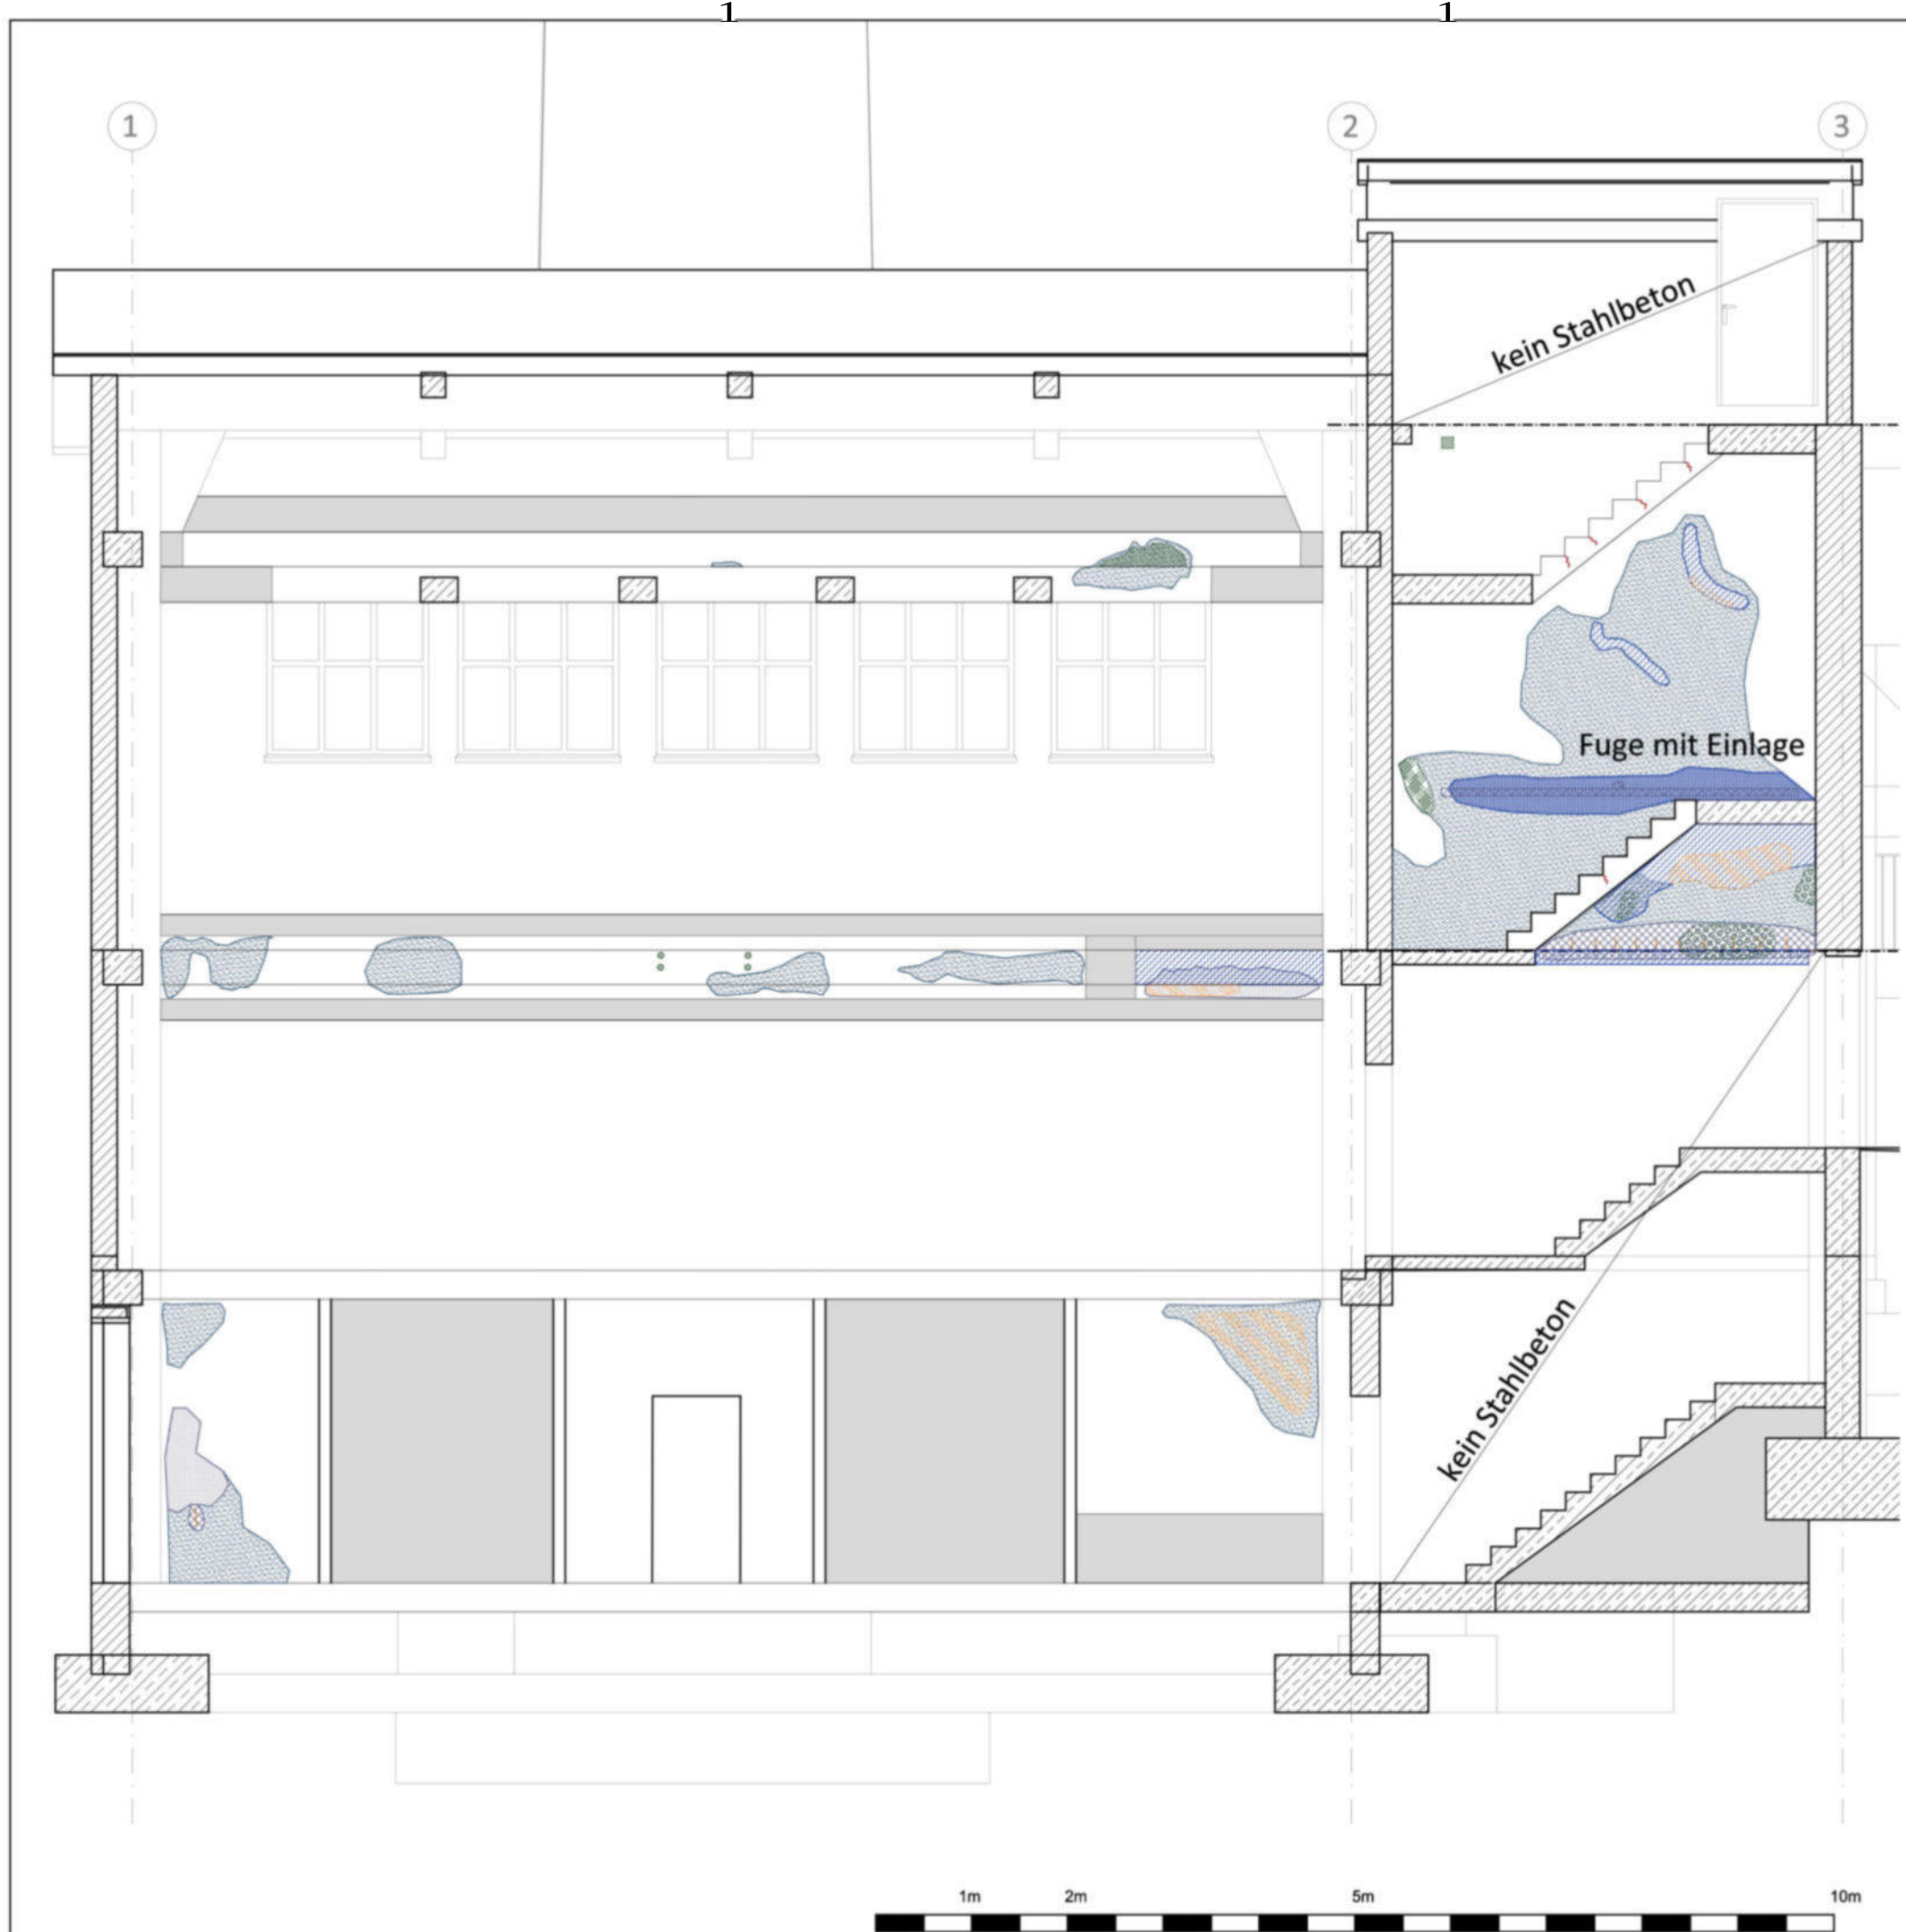
| gezeichnet: | 20.01.2024 | AJ | 13_23-047 | SN_West_01 | ohne |

| Bauteil/ Position:<br>Schnittansicht West Abwicklung Querbalken und Treppenraum | | | | | |

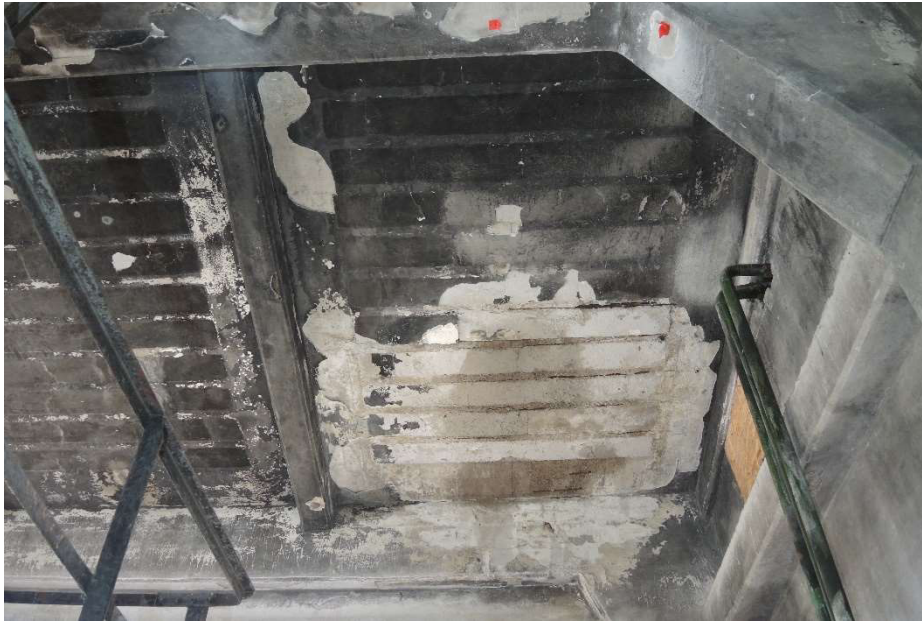
**Abb. 1**

Detail  
Verschmutzungen und Feuchte-  
flecken an Stahlbetonbauteilen

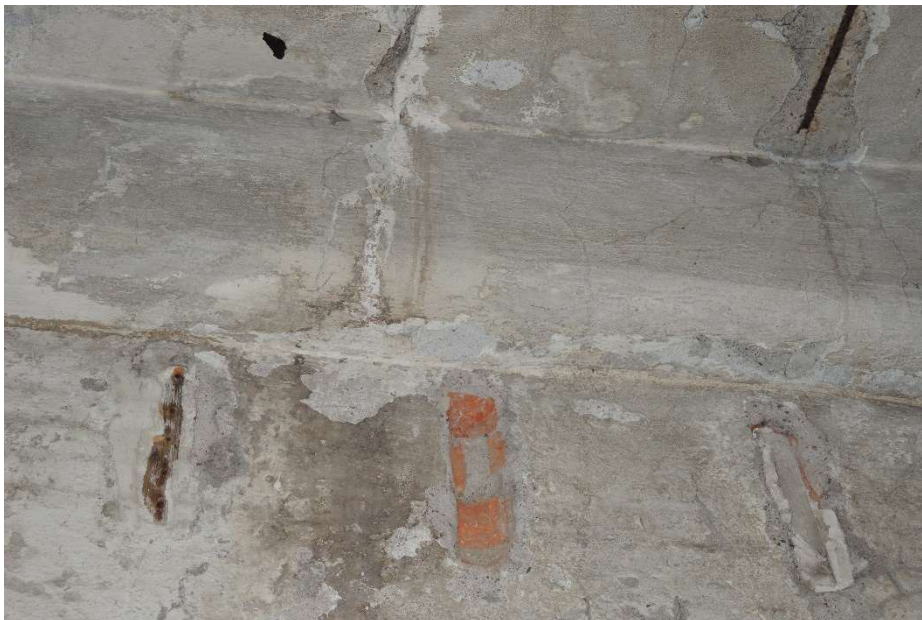
**Abb. 2**

Detail  
Risse, freiliegende Bewehrung und  
Aussinterungen an Stahlbeton-  
bauteilen

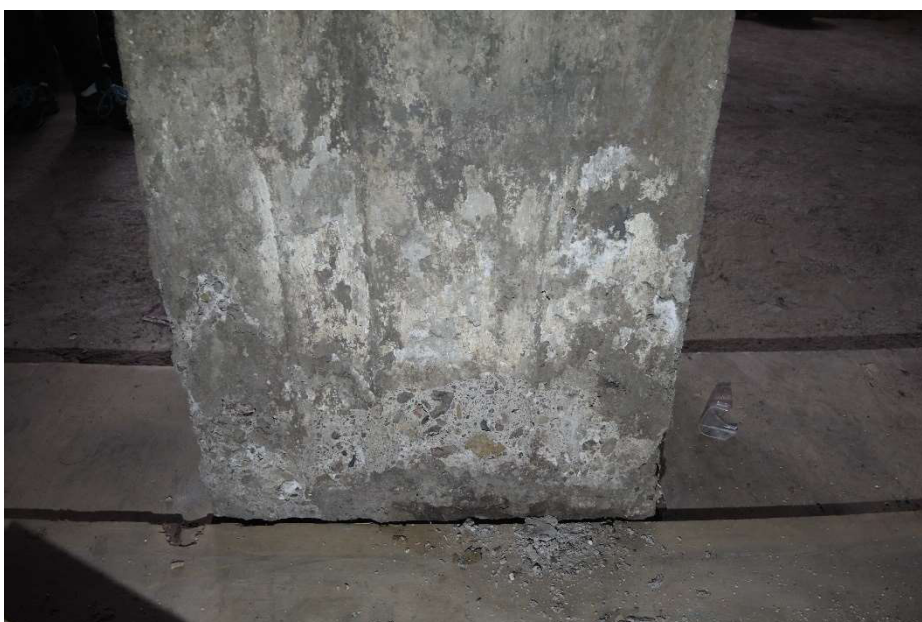
**Abb. 3**

Detail  
Fehlstelle Beton, Tiefe < 3 cm

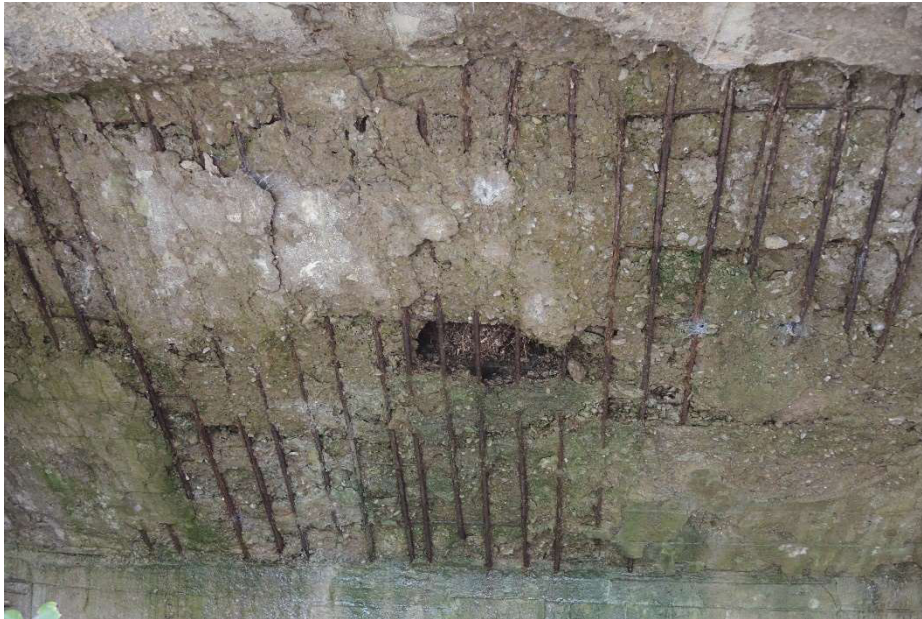
**Abb. 4**

Detail  
freiliegende, korrodierte Bewehrung  
mit Aufplatzungen > 3 cm

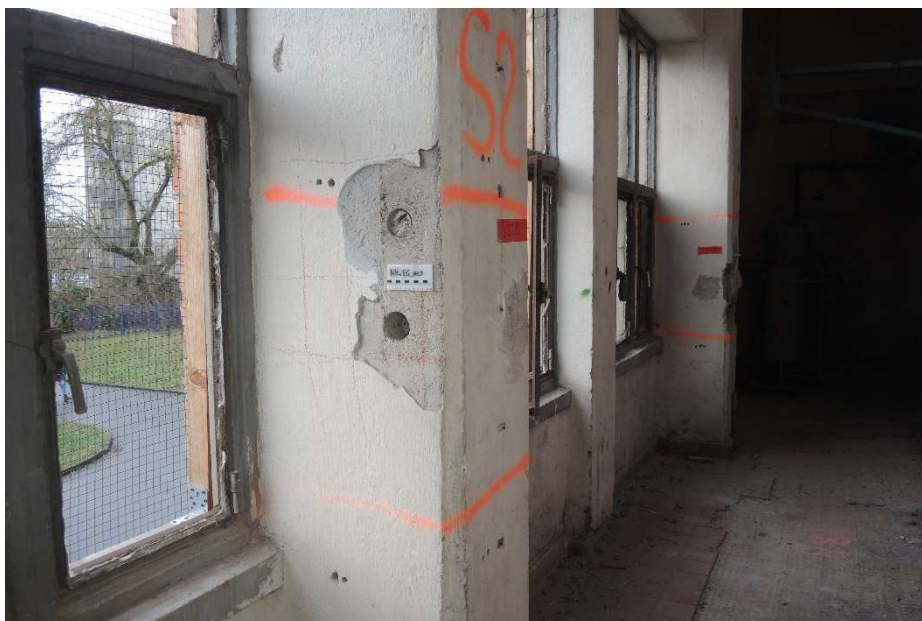
**Abb. 5**

Übersichtsbild  
NDH\_EG\_HZ9  
NDH\_EG\_K9  
Untersuchungsbereich für Beprobung  
Oberflächenzugfestigkeiten,  
Karbonatisierungstiefe und Salze

| Untersuchungsbereich | Wert<br>[N/mm <sup>2</sup> ] | Bruchbild |
|---|---|---|
| NH_EG_HZ9 | 1,86 | Bruchzone 1 - 11 mm im Beton, Kohäsionsbruch |

| <b>Untersuchungsbereich</b> | <b>Wert<br/>[cm]</b> |
|---|---|
| NDH_EG_K9 | > 5,0 |
