# Prüfbericht

## Untersuchung von Liegestaub sowie Raumluft auf DDT und Lindan

Jena, 03.01.2017

**Prüfobjekt:** Goethe-Wohnhaus / Vulpiushäuser  
Frauenplan 1  
99423 Weimar

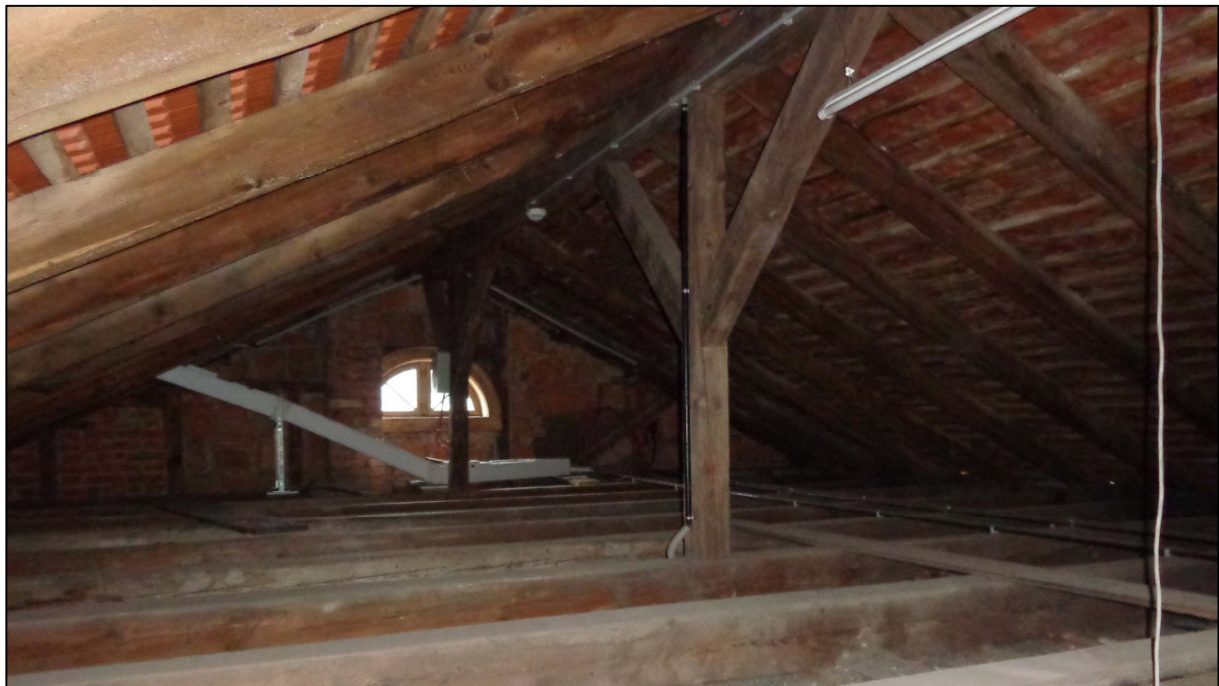
Abb. 02: Dachstuhl Goethe-Wohnhaus, Messpunkt 1

| Parameter | BI-2161140-01 bis -04 | | | |
|---|---|---|---|---|
| Lindan (γ-HCH) | 0,57 | 0,27 | 0,12 | < 0,1 |
| Σ DDT | 910 | 40 | 9,9 | 8,4 |

Mittels der durchgeführten **Liegestaubuntersuchungen** auf Lindan waren an den Messpunkten MP1 und MP7 mit 0,57 bzw. 2,1 mg/kg TS geringfügig erhöhte Konzentrationen ermittelt. Der Auffälligkeitswert für Lindan von 0,5 mg/kg TS wurde überschritten.

Die DDT-Summenkonzentrationen zeigen in diesen Bereichen mit 910 bzw. 1.154 mg/kg TS jedoch massiv erhöhte Konzentrationen, sehr weit über dem Auffälligkeitswert nach AGÖF von 3,0 mg/kg TS.

Aufgrund der mehr oder weniger im Liegestaub aller Bereiche (außer Messpunkt MP5, wobei sich die Konzentration an DDT auch hier geringfügig über dem Normalwert nach AGÖF befindet) ermittelten erhöhten bis hohen Konzentrationen an Lindan und vor allem DDT wird empfohlen, fachgerechte Reinigungsmaßnahmen zur Beseitigung der Belastungen vorzunehmen. Hierfür sind u.a. die nachfolgenden Hinweise zu beachten:

- staubarme Beseitigung des in Teilbereichen vorhandenen Bauschuttes (u.a. MP1 bis MP3 sowie MP6) in Bigbags
- Absaugen aller Oberflächen (Fußböden, Wandflächen, Dachschrägen etc.) mit Industriestaubsaugern der Staubklasse H

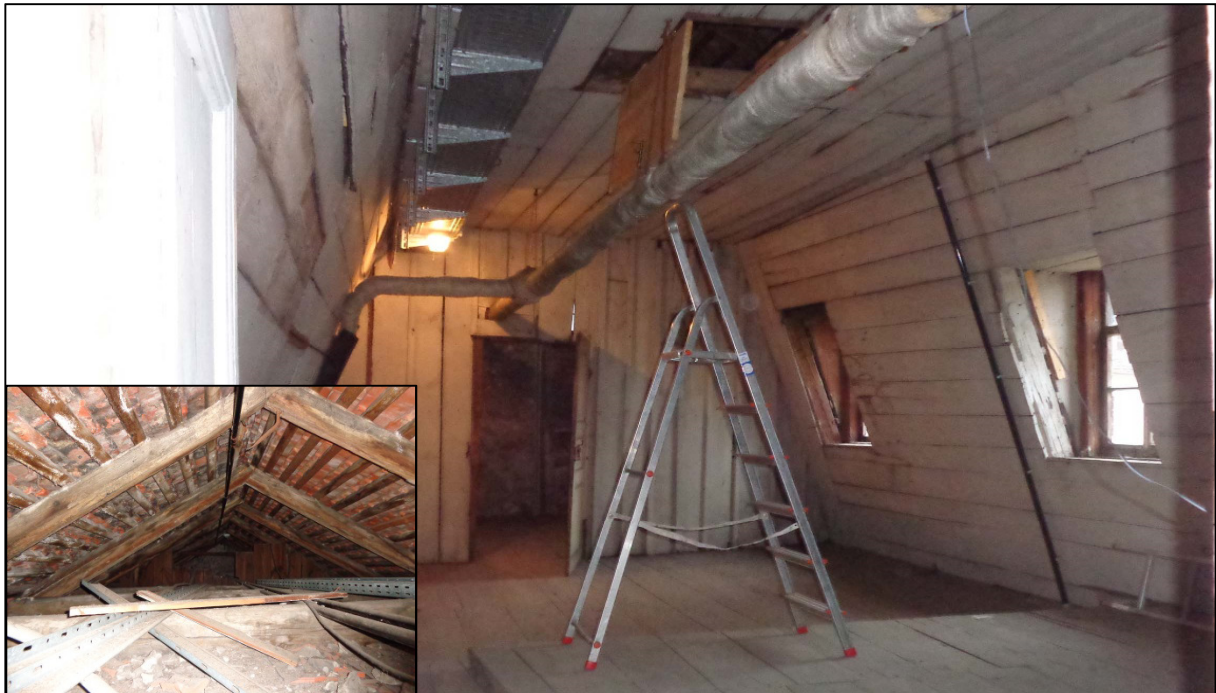
Abb. 03: Dachstuhl Goethe-Wohnhaus, Messpunkt 3

An den Messpunkten MP2, MP3, MP4 und MP6 wird der Auffälligkeitswert für Lindan mit maximal 0,27 mg/kg TS nicht überschritten.

Bezüglich der DDT-Verbindungen waren an diesen Messpunkten mit Gesamtkonzentrationen zwischen 8,4 und 40 mg/kg TS jedoch teils deutliche Überschreitungen des Auffälligkeitswertes festzustellen.

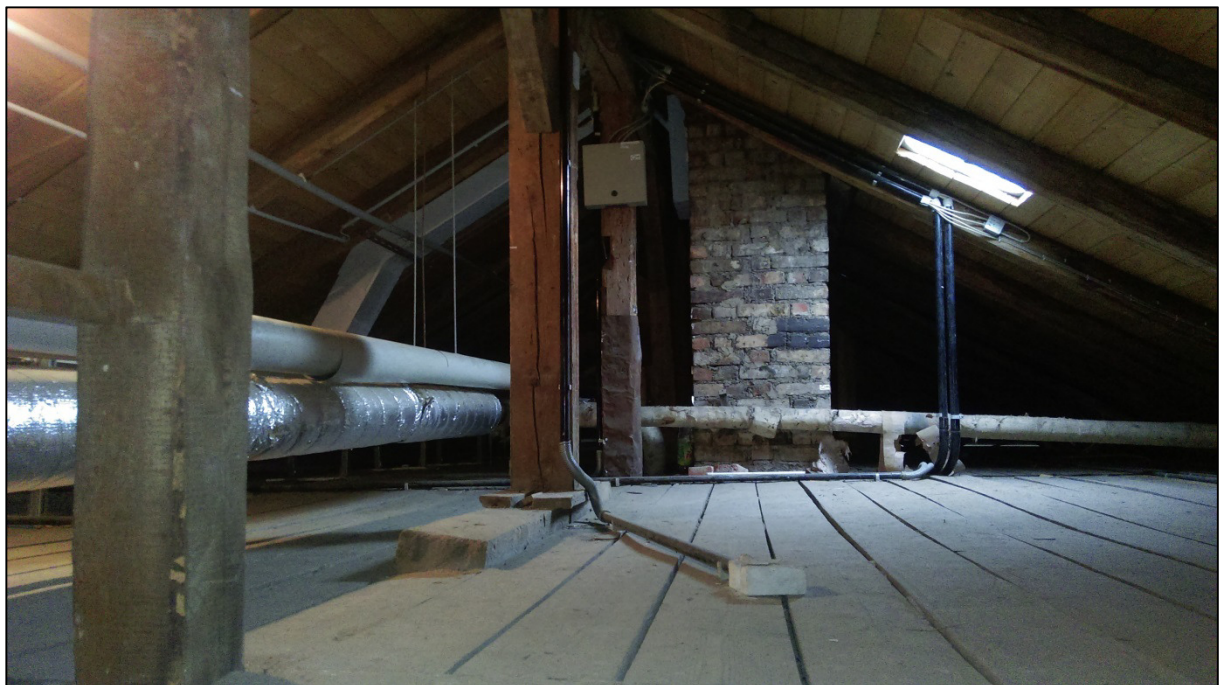
Abb. 06: Dachstuhl Goethe-Wohnhaus, Messpunkt 7 (Liegestaub und Raumluft)

Die im Bereich von Messpunkt MP7 vor der Liegestaubbeprobung durchgeführte **Raumluftanalyse** auf Lindan und  $\Sigma$ DDT zeigt mit Konzentrationen von 0,02 bzw. 0,9  $\mu\text{g}/\text{m}^3$  keine relevanten Auffälligkeiten. Die Gefahren- / Handlungsrichtwerte (vRW II) von 1,0 bzw. 3,0  $\mu\text{g}/\text{m}^3$  wurden jeweils nicht überschritten.

Die Analysenergebnisse zeigen mehr oder weniger an allen Messpunkten erhöhte bis teils sehr hohe Liegestaubbelastungen mit Lindan, vor allem aber DDT. Die Messpunkte MP1 und MP7 weisen die mit Abstand höchste Kontamination auf. Die Raumluftuntersuchung im Bereich von MP7 zeigt hingegen keine relevanten Auffälligkeiten. Dies ist sehr wahrscheinlich auf die in diesem Bereich zum Probenahmezeitpunkt relativ niedrigen Temperaturen sowie die unbewegte Luft zurückzuführen.

Um die durch die relevanten chlororganischen Verbindungen im Liegestaub festgestellten Auffälligkeiten fachgerecht zu beseitigen, sollten die untersuchten Dachbereiche vollständig gesäubert werden. Hierfür sind u.a. die Hinweise der Abschnitte 5.2 und 5.3 zu beachten. Die Arbeiten sind ausschließlich durch fachkundiges Personal auszuführen. Der für Tätigkeiten in kontaminierten Bereichen notwendige Arbeitsschutz ist zu beachten.
