## Ergebnisbericht Materialprobe

| <b>Objekt:</b> | Dornburger Schlösser, Renaissanceschloss |
| <b>Sachverhalt:</b> | Im Renaissanceschloss sind hinter der Kaminverkleidung faserarmierte Platten verbaut. Es besteht die Vermutung, dass die in den Platten zur Armierung verwendeten Fasern aus Asbestfasern bestehen. Darüber hinaus wurden in den 1960ziger Jahren umfangreiche Putzarbeiten durchgeführt. Die Putzmassen könnten lt. Aussage Faserzusätze enthalten. In unmittelbarer Nachbarschaft des Kamins, in dem die faserarmierten Platten verbaut sind, kann infolge des Austrags von Fasern aus der Oberfläche der Kaminverkleidung eine Anreicherung der Fasern im Liegestaub eingetreten sein. |

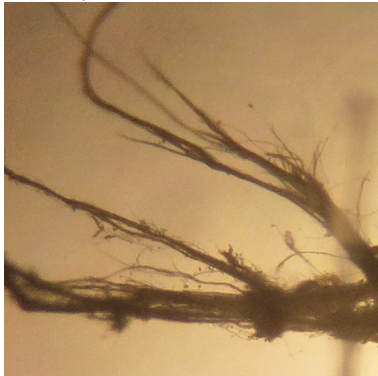
#### Foto 1, Probe 1

Fasern der Dämmplatte Raum 1.03 200fach vergrößert; die Fasern sind oft mehrfach verzweigt, hoher Anteil Fasern mit Dicken  $< 4\mu\text{m}$ ; **Hinweis auf Asbest;**

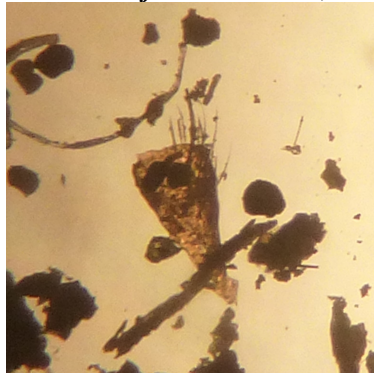
#### Foto 2, Probe 2

Liegestaub Raum 1.03 200fach; im Liegestaub ist ein auffälliger Faseranteil enthalten; der Habitus der Fasern ist teils mit denen von Probe 1 vergleichbar **Hinweis auf Asbestanteile;**

**Die Asbestfaserdämmplatten stellen bei Rückbauarbeiten eine starke Asbestfaserquelle dar. Wenngleich die Faserplatten von der Holzverkleidung seitlich umschlossen sind, ist es zu einer nachweisbaren Anreicherung von Asbestfasern im Liegstaub im Raum 1.03 gekommen (zumindest Faktor 10 zur Grundbelastung).**

Nach der Reinigung des eingehausten Bereiches kann die Umhüllung entfernt werden. Der Raum 1.03, der als schwach kontaminiert gewertet werden kann, ist in dem folgenden Schritt gründlich abzusaugen (Liegestaub). Der gesammelte Staub (wenige Gramm) ist ausgehend vom Analysenergebnis kein gefährlicher Abfall (0,1 Masse %-Schwelle), sollte aber dennoch geschlossen entfernt werden.

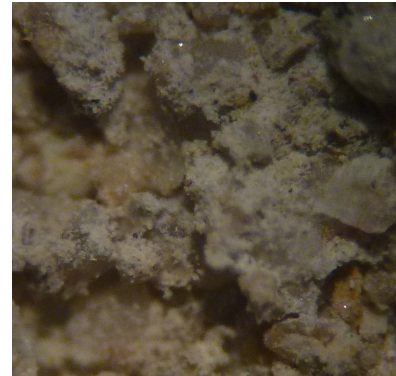
#### Foto 3, Probe 3

Der Putz im Raum 1.03, rechts von der Tür enthält keine faserartigen Bestandteile; 200fach vergrößert;

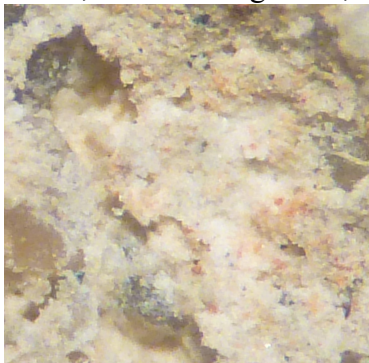
#### Foto 4, Probe 4

stellvertretend Raum 1.06; Innenoberfläche Außenwand In den Putzprobe sind sehr wenige, isolierte Fasern, Anteil  $< 0,001$  Masse %; eine Faser auf dem Foto Mitte rechts; 200fach vergrößert;

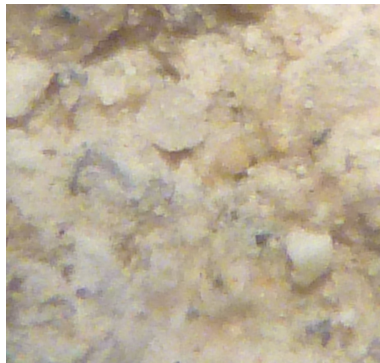
#### Foto 5, Probe 5

Raum 1.10; Innenoberfläche Wand links neben dem Fenster; 200fach vergrößert Die Putzprobe ist faserfrei.

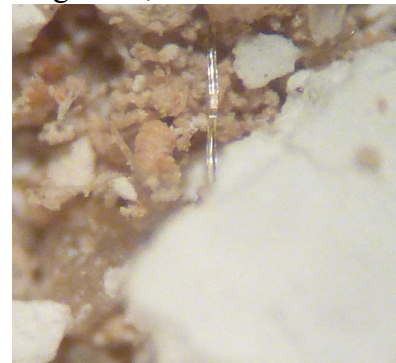
#### Foto 6; Probe 4

Kalkanstrich auf dem Putz Raum 1.06; Im Anstrich sind einzelne Mineralfasern (Foto 6) und auch verzweigte Fasern in der Farbschicht eingebettet; 200fach vergrößert;

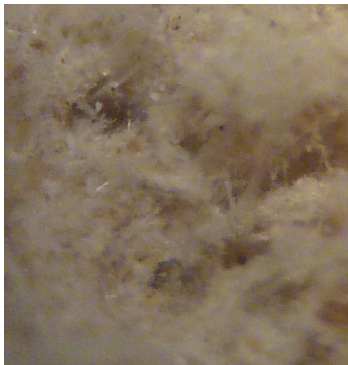
#### Foto 7, Probe 1 nach dem Veraschen

Fasern der Dämmplatte Raum 1.03 200fach vergrößert nach dem Veraschen; die Fasern sind erhalten geblieben; **Die Dämmplatte enthält zumindest 30 Masse %, Asbestfasern.**

*Aus der Dämmplatte werden schon bei geringer mechanischer Beanspruchung viele Asbestfasern abgetragen. Die Asbestfasern sind nur sehr schwach in der Faserplatte fixiert.*

Es ist sinnvoll, zunächst den Raum von den anderen Räumen abzuschotten und dann den Kamin und die Verkleidung kleinräumig staubdicht einzuhausen. Der eingehauste Bereich muss so groß sein, dass die Verkleidung aber noch sicher abgenommen und innerhalb der Verkleidung abgestellt bzw. abgelegt werden kann. Danach müssen die Dämmplatten vorsichtig entnommen und innerhalb der Einhausung in dicht

schließende Verpackungen überführt werden. Nach dem Entfernen der Dämmplatten müssen alle Oberflächen in dem kontaminierten, eingehausten Bereich gründlich abgesaugt werden. Der abgesaugte Staub muss gleichfalls dicht verpackt werden.

Für Rückbauarbeiten ist die TRGS 519 zu beachten (Sachkunde der mit der Maßnahme betrauten Firma; Arbeitsschutz der mit den Rückbau- und Reinigungsarbeiten beauftragten Mitarbeiter).

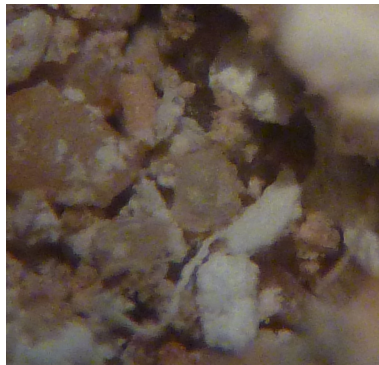
#### Foto 8, Probe 2 nach dem Veraschen

Liegstaub Raum 1.03 nach dem Veraschen 200fach vergrößert; im Liegstaub sind zur Gesamtteilchenzahl von einer Million Teilchen etwa 200 bis 500 Teilchen, teils verzweigter Fasern enthalten, **das entspricht einem Anteil von 0,015 bis 0,04 Masse%**; der größere Anteil sind organische Fasern (Textilfasern; Fragmente von Spinnenseide) Der Asbestanteil der Probe beträgt maximal 0,04 Masse %.

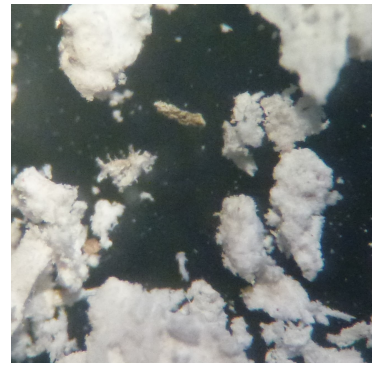
#### Foto 9, Probe 6 nach dem Veraschen

Zement-Holzspanplatte Raum 1.10 nach dem Veraschen 200fach vergrößert; in der Probe sind keine Mineral- und Asbestfasern aber Kalziumsilikatteilchen mit einem Längen-Dickenverhältnis  $> 3:1$  beim Veraschen gebildet worden.

In den Zement-Holzspanplatten sind keine zusätzlichen faserartigen Bestandteile enthalten.
