**Fotodokumentation zum Istzustand der Fahrbahnübergänge an den MLK-Brücken
Nr. 30, 35 und 36**

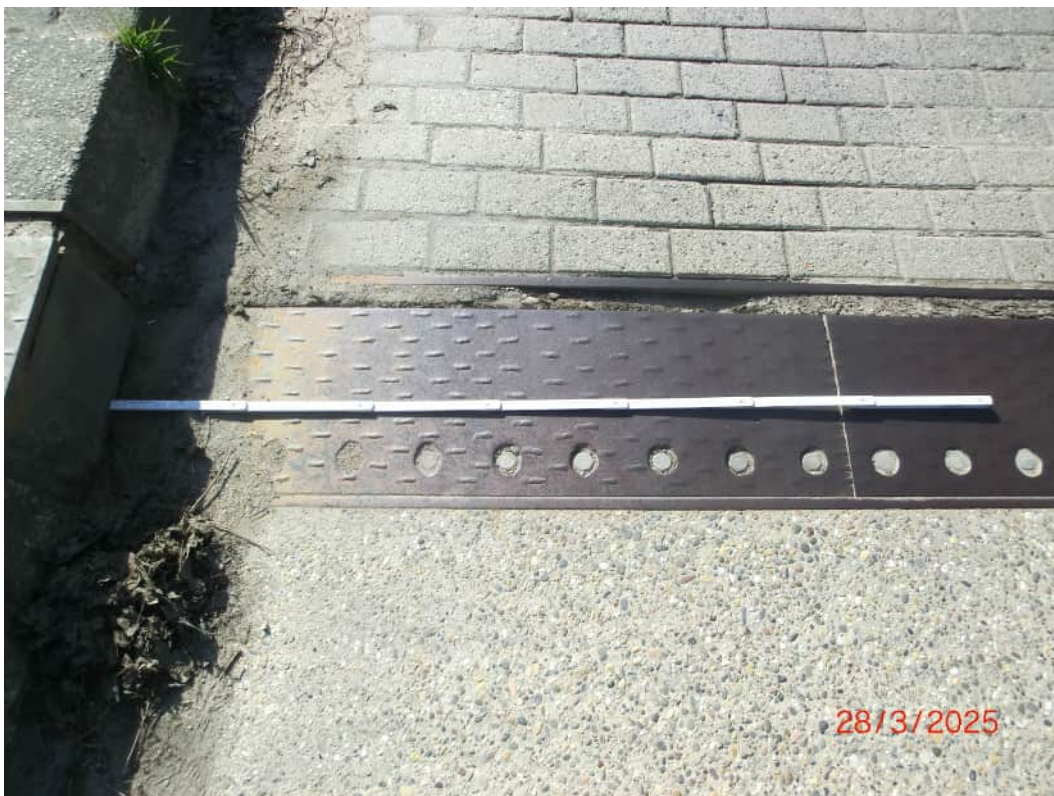
Abdeckbleche in Teilstücken

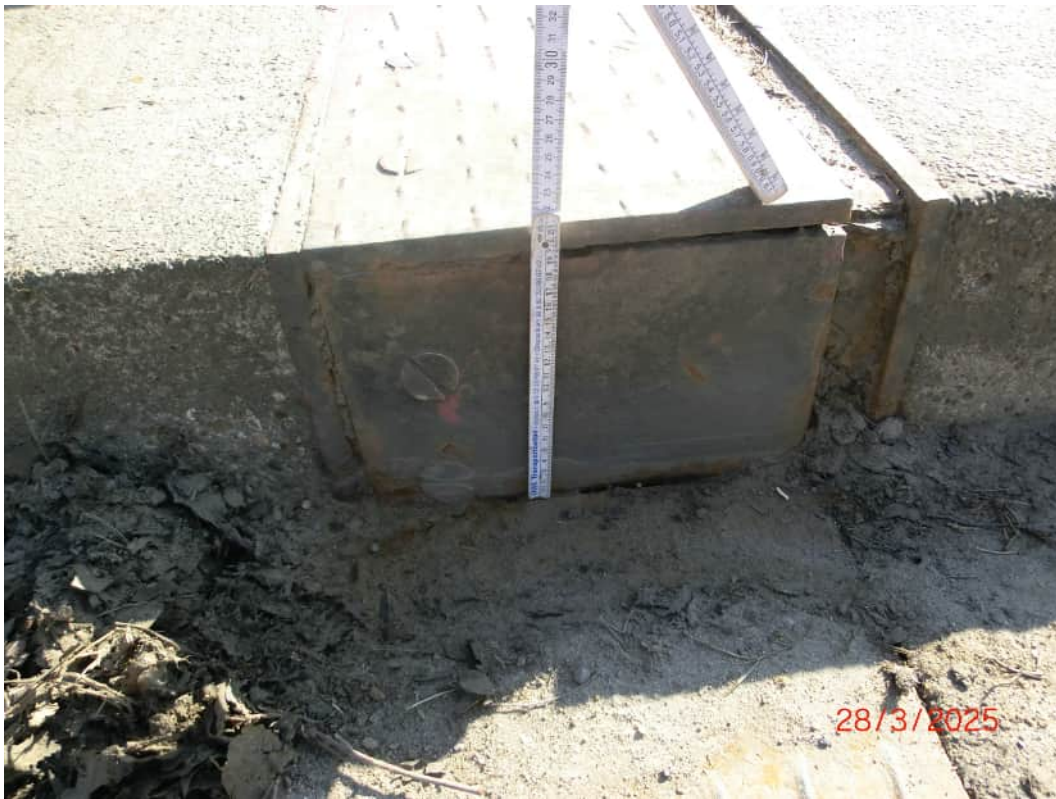
Übergang zum Gehweg

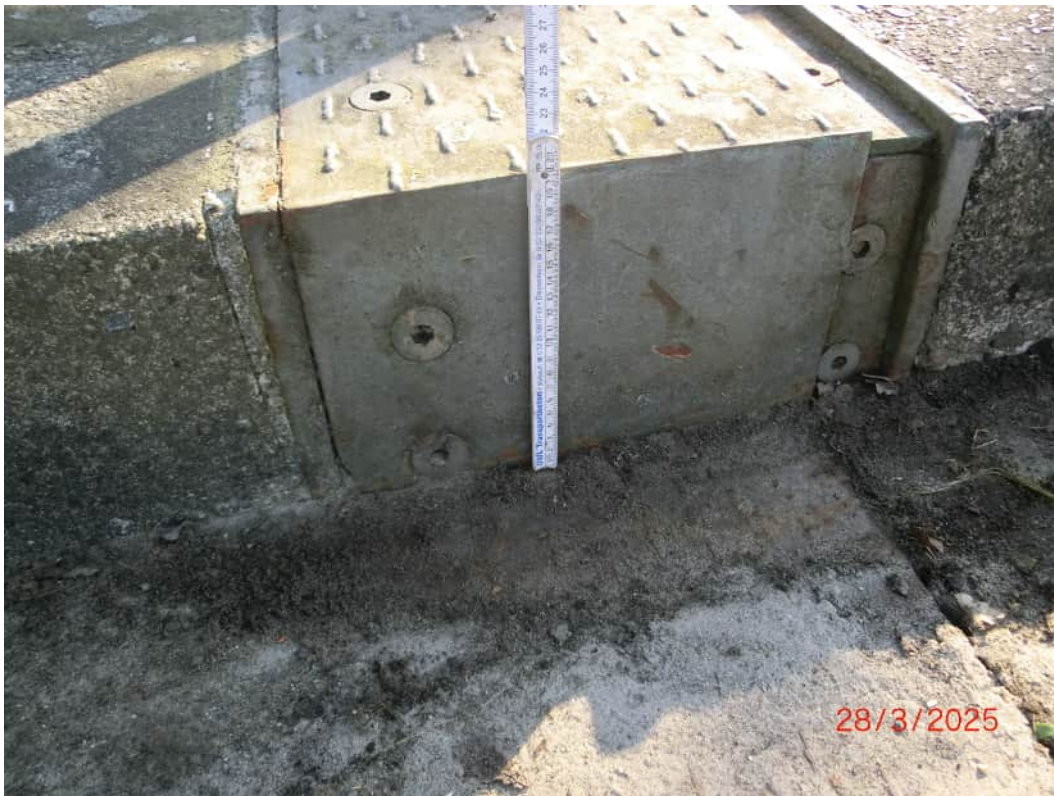
Übergang zum Gehweg

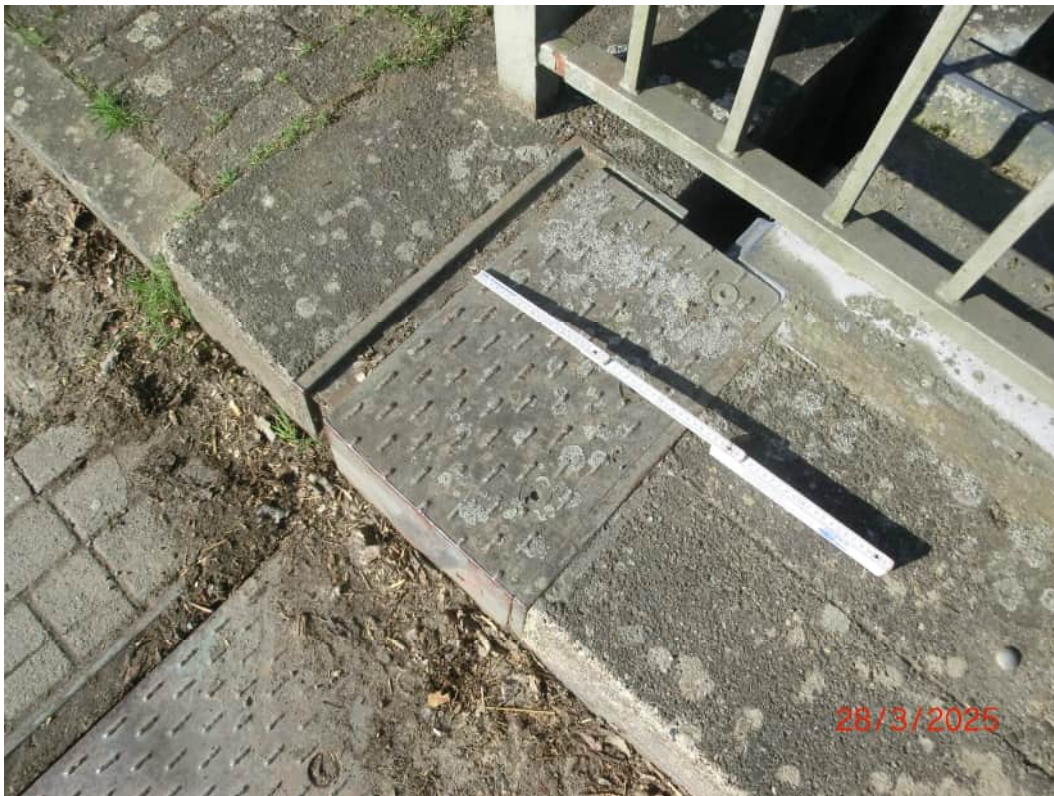
Abdeckblech mit angrenzendem Geländer

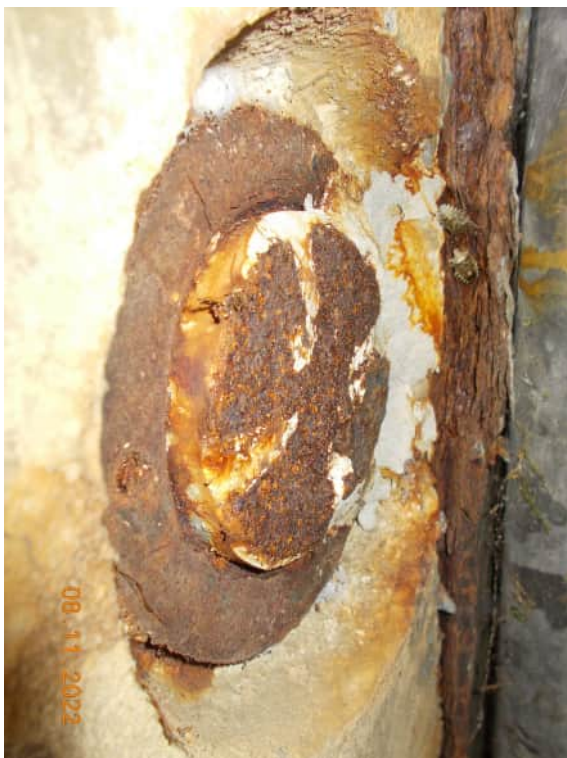
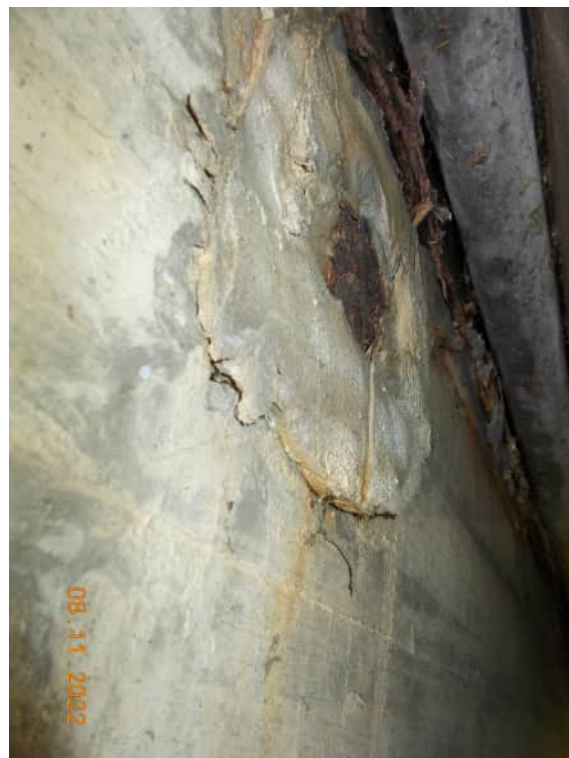
Ankerköpfe Längsvorspannung der Fahrbahnplatte
