### Anlage 3

## Sanierung der Einfriedung, Außenanlagen und Bauwerksabdichtung

### Fotodokumentation Bauzustand

#### 1. Einfriedung

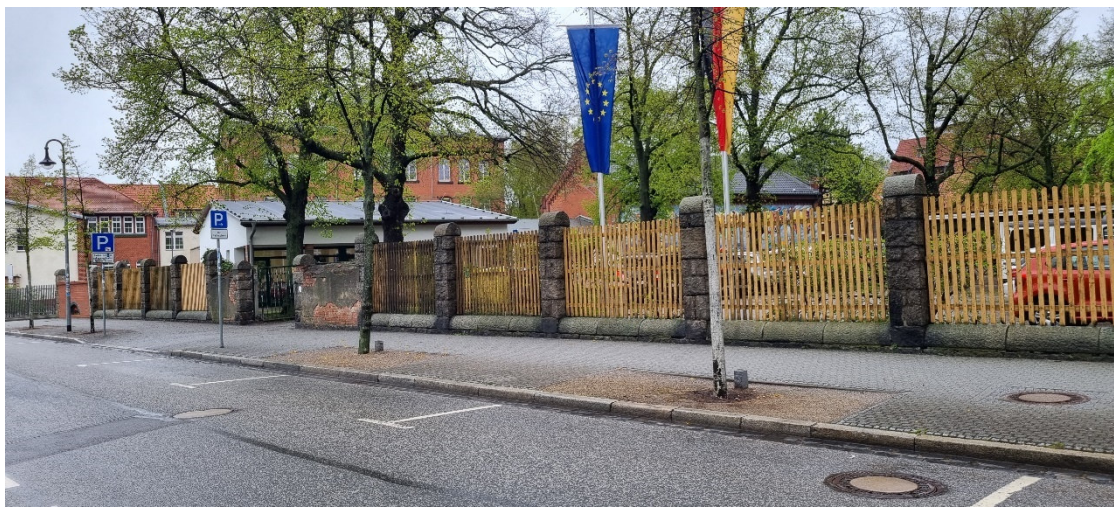
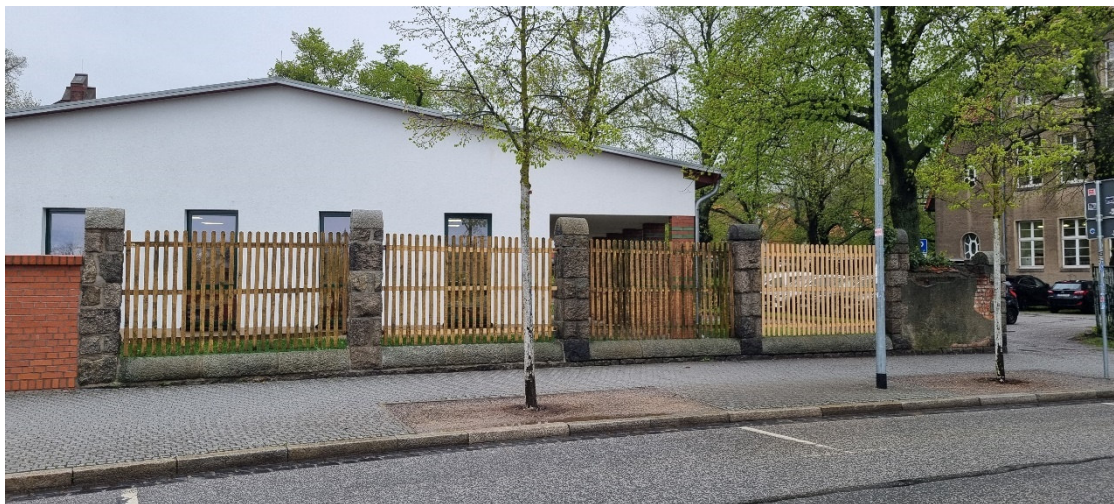
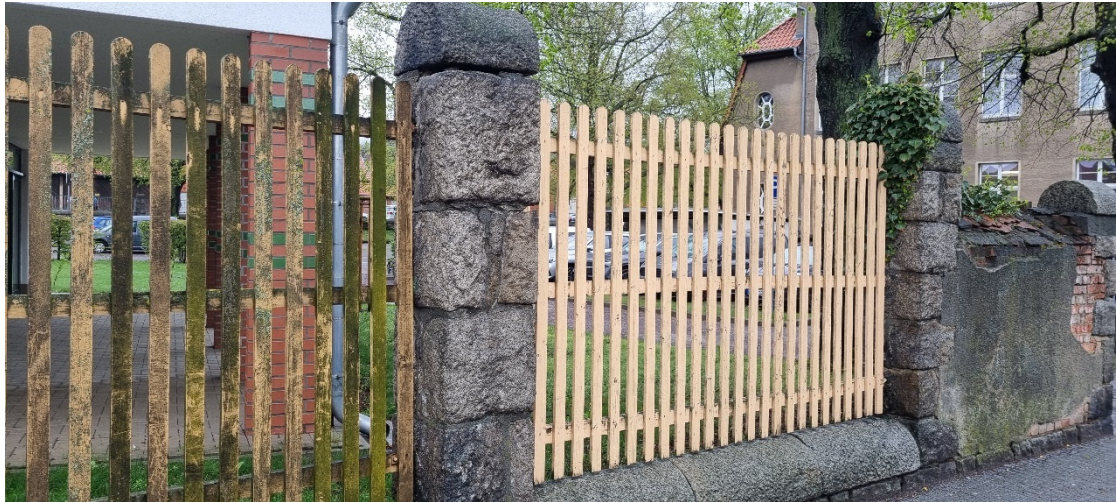
Die historische Einfriedung des Schulgeländes befindet sich in unterschiedlichen Zuständen. Auf der Zufahrtsseite an der Straße „Unter den Zindeln“ befinden sich die historischen Zaunpfeiler in einen mäßigen Zustand. Die Pfeiler stehen noch einigermaßen lotrecht. Die Fugen sind ausgewaschen und sanierungsbedürftig. Die Zaunfelder aus Holz sind nicht historisch und teilweise durch Wasser geschädigt. Die Zaunfelder müssen in Abstimmung mit der Denkmalpflege erneuert werden.

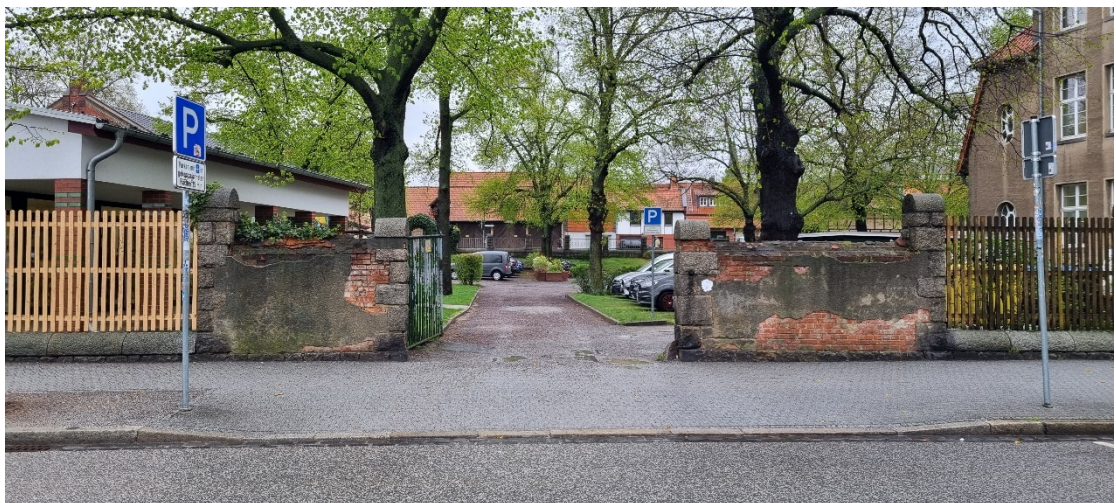
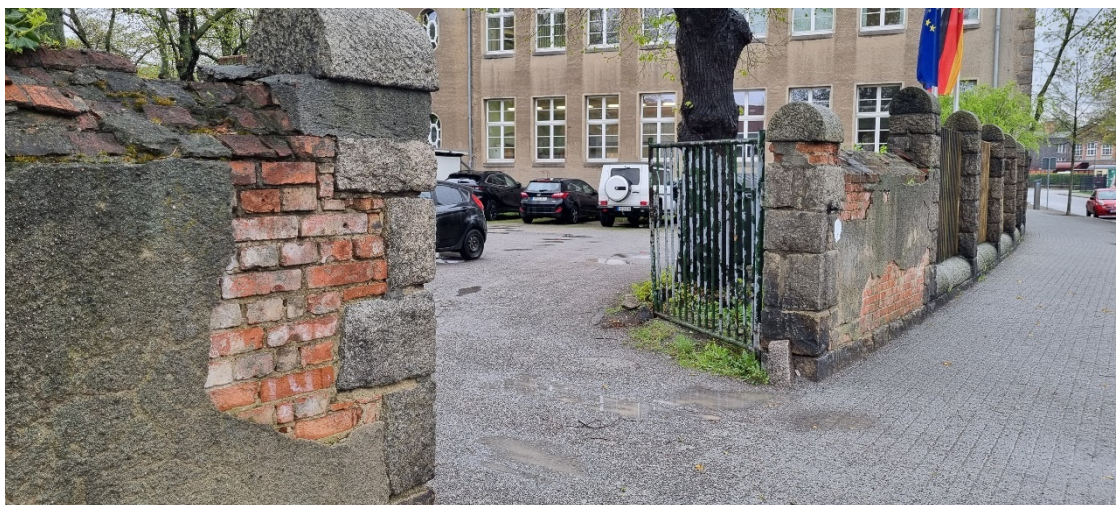
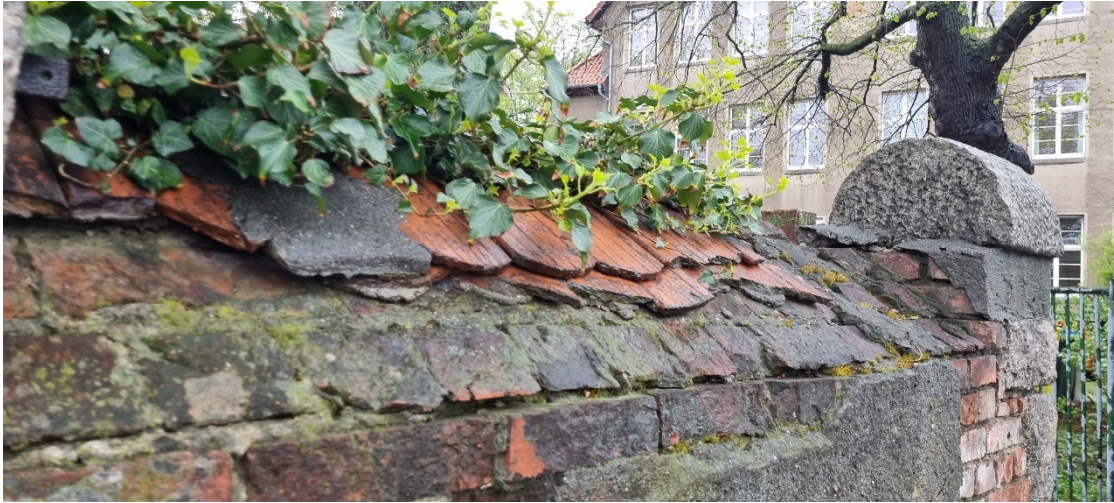
Die Mauer am historischen Einfahrtbereich ist im Bereich der Abdeckung, der Fugen und des Putzes beschädigt.

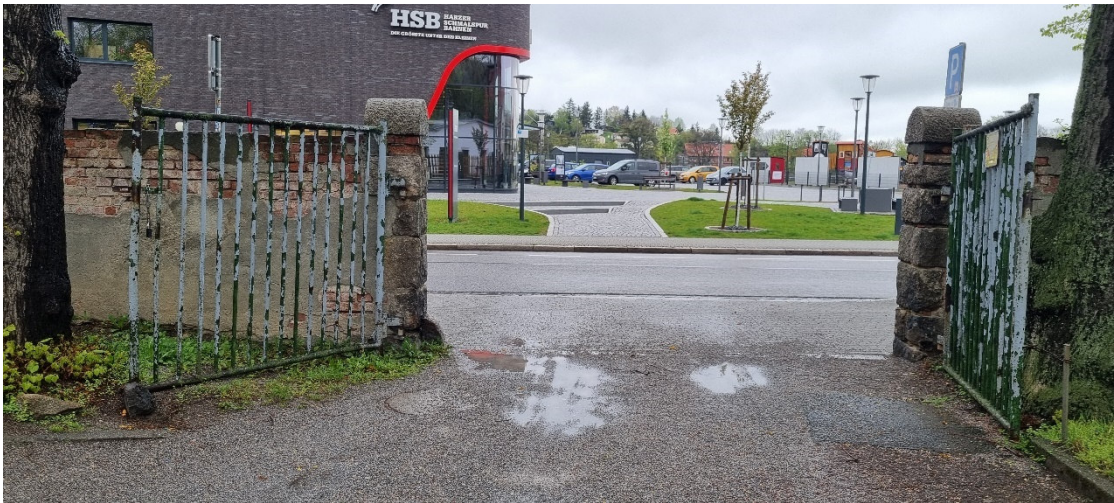
Die Metalltoranlage befindet sich in einen sehr schlechten, nicht mehr reparablen Zustand. Das Tor ist nicht historisch.

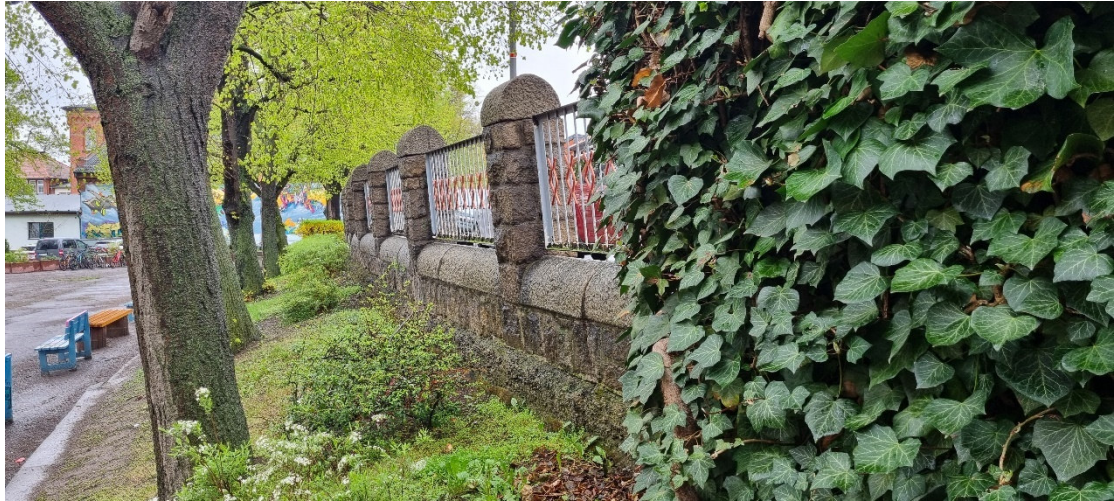
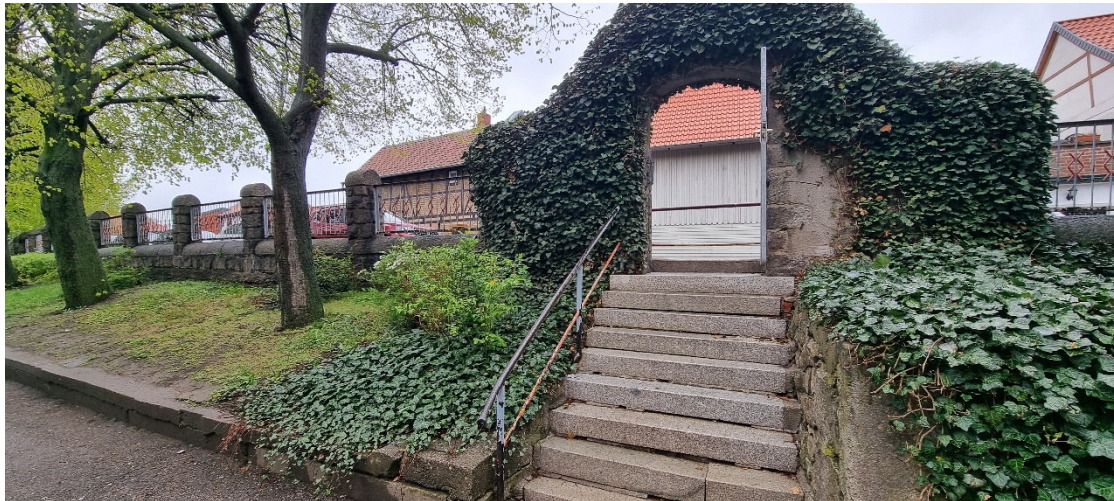
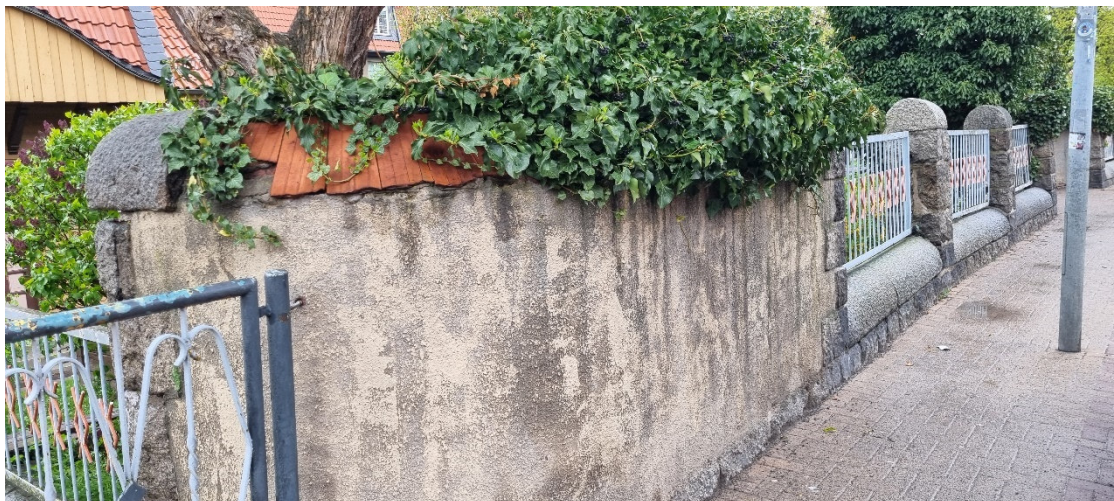
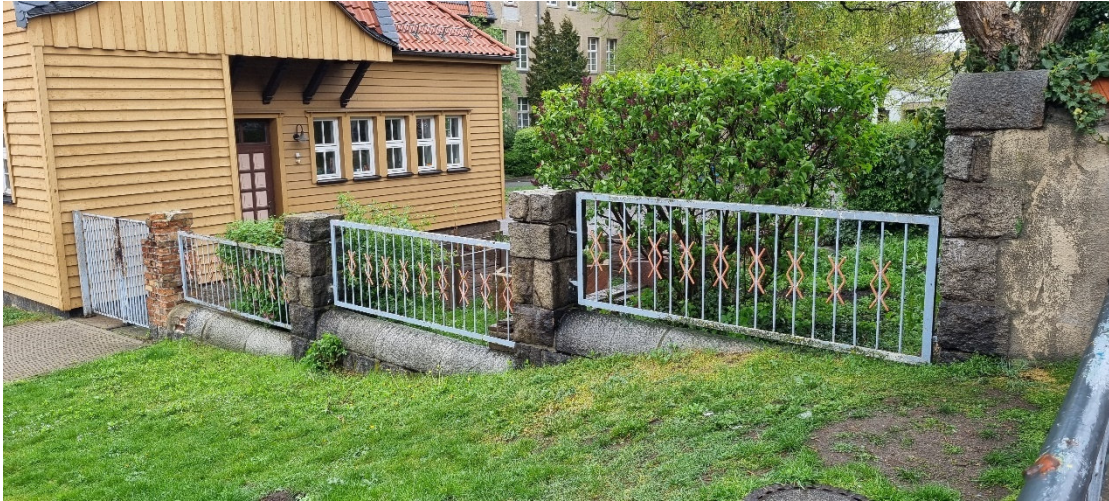
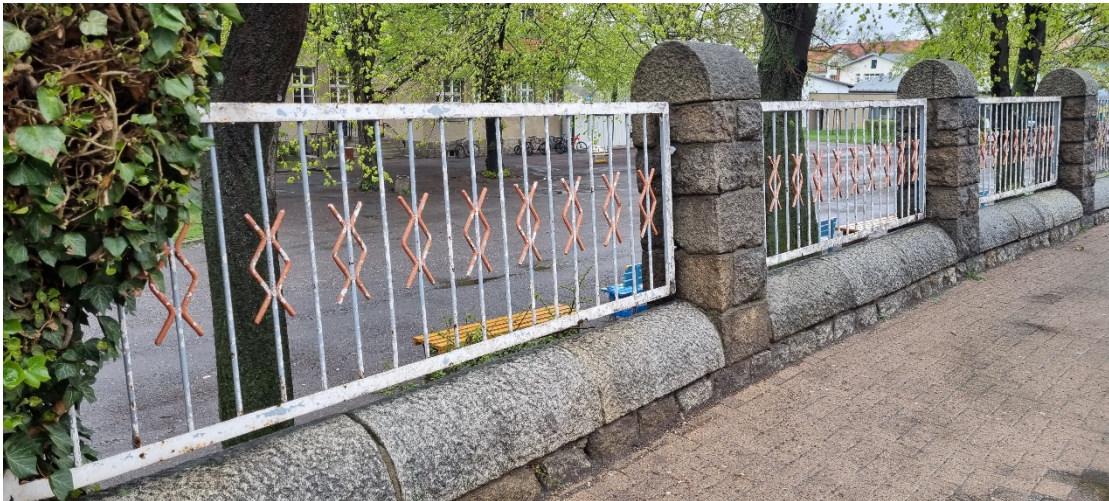
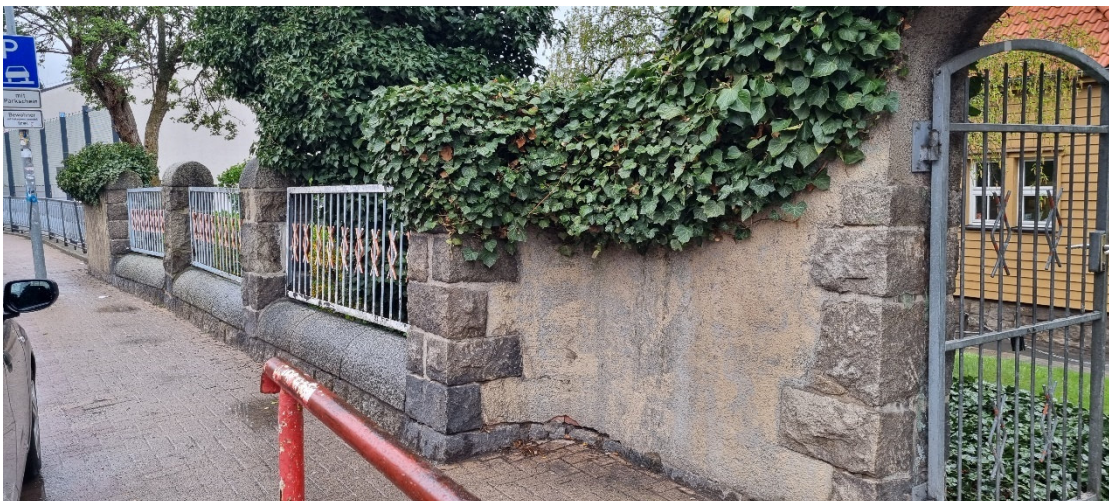
Die historische Einfriedung auf der Seite an der Ringstraße befindet sich baulich in einen deutlich schlechteren Zustand, da die Einfriedung im Mittelbereich bereits eine relativ starke Schräglage in Richtung Schulhof aufweist. Daran angebunden befinden sich zwei gemauerte Torbereiche, mit Treppenanlagen und Zugangstoren. Die Einfriedung befindet sich einseitig an einer Hanglage, welcher im unteren Bereich mit einer kleineren Stützmauer versehen ist. Die Zaunfelder sind aus Metall und nicht historisch. Die Zaunfelder müssen in Abstimmung mit der Denkmalpflege erneuert werden. Die historische Mauer muss im Bereich der Schräglage abgerissen, neu gegründet und nach historischem Vorbild wieder aufgebaut werden. In wie fern die historischen Torbereiche, inkl. der Treppenanlagen erhalten werden können, müsste planerisch untersucht werden. Ziel sollte die Erhaltung der Bereiche sein. Der Außenputz, die Mauerabdeckung und die Tore müssten aber erneuert werden. Fotos siehe folgende Seiten.

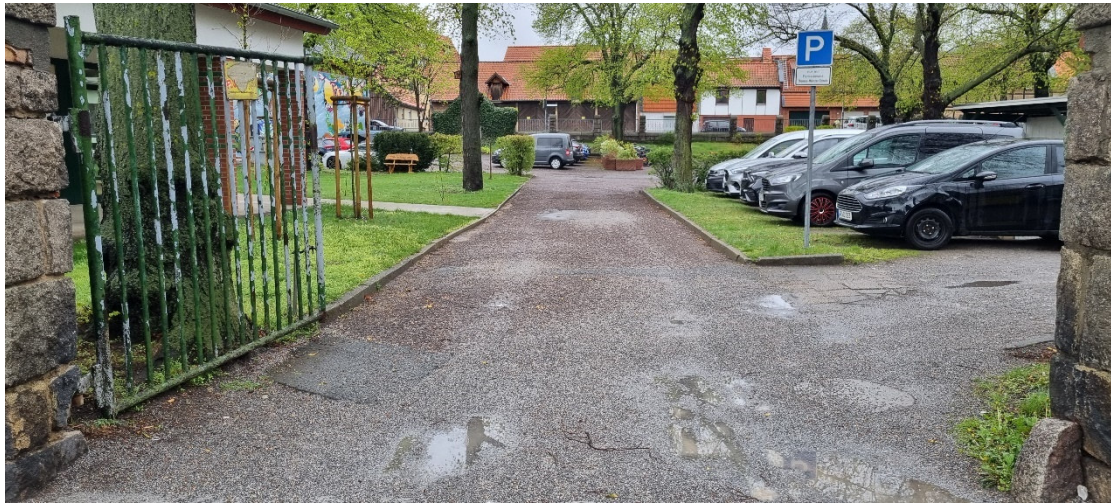
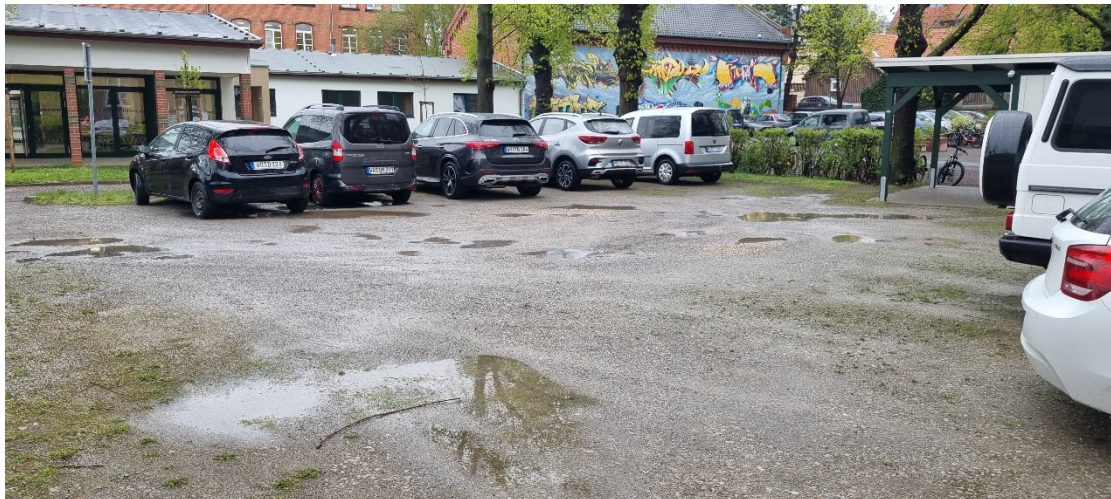
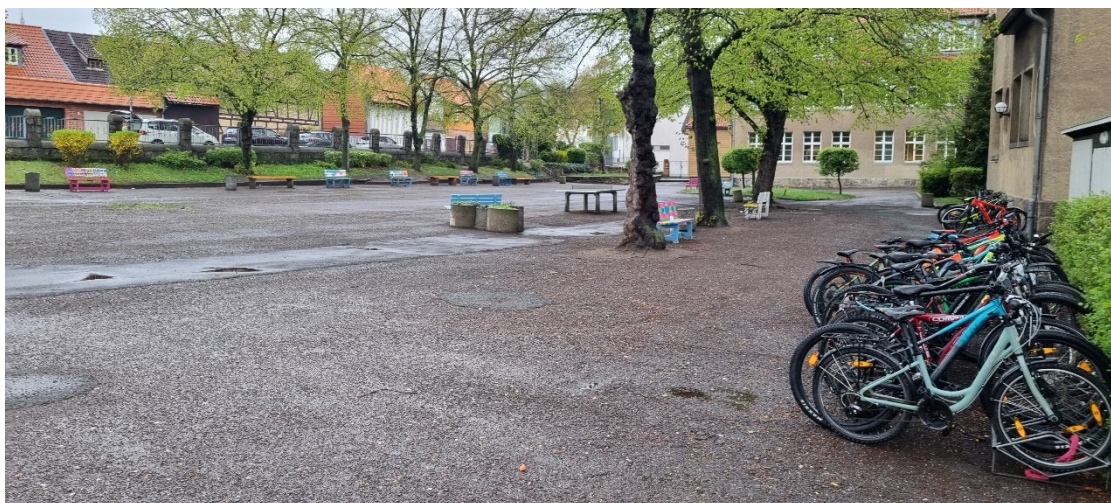
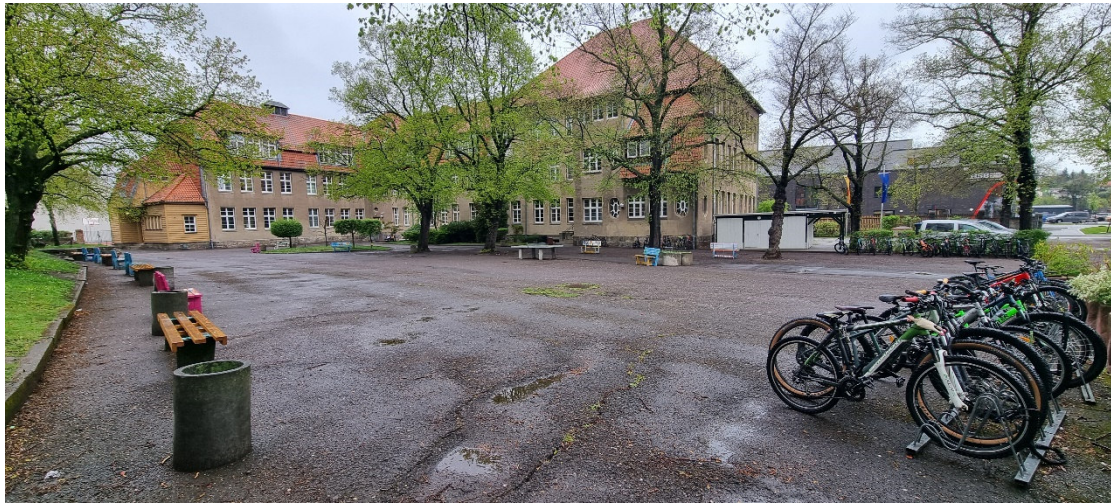
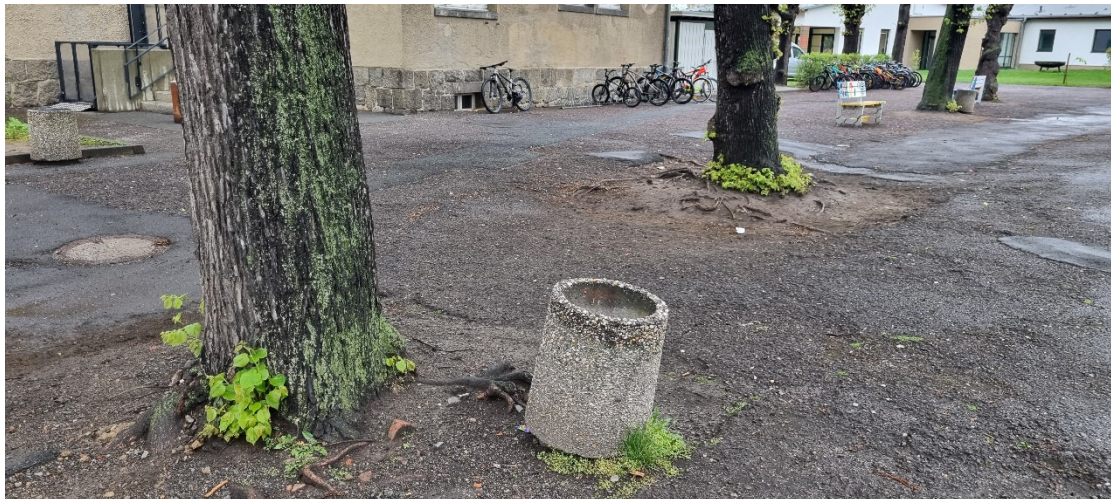
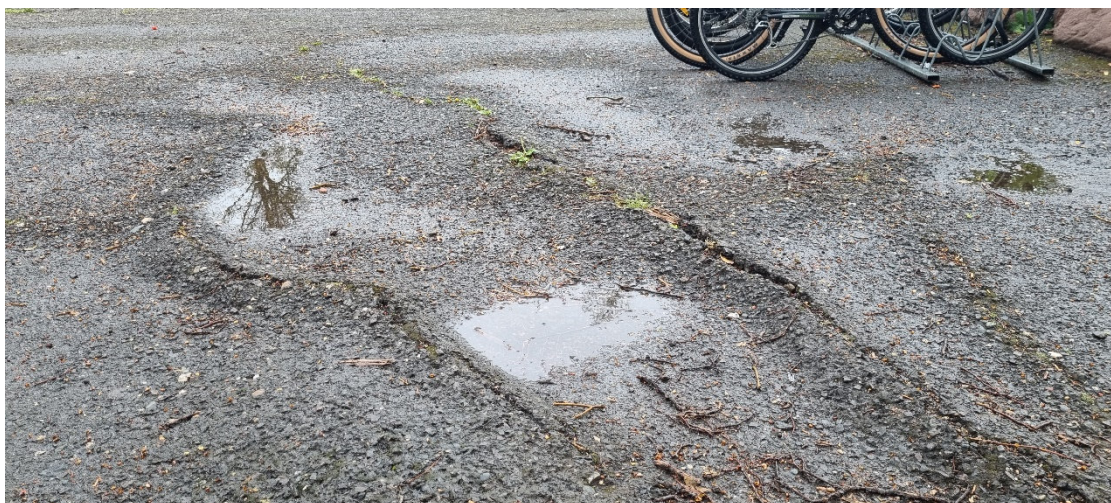
Die Zufahrt, der Schulhof sowie die Park- und Stellplätze befinden sich in einem schlechten Zustand. Die Flächen sind teilweise mit Asphalt versehen. In vielen Bereichen fehlt eine Oberflächenbefestigung. Durch den Altbaumbestand sind die Flächen stark durchwurzelt. Die Wurzeln sind oftmals oberflächlich ausgetreten und haben entsprechende Schäden an der Schulhofoberfläche hinterlassen. Eine entsprechende Unfallgefahr ist dadurch vorhanden. Das Entwässerungssystem des Schulhofes ist beschädigt. Die Regenentwässerung vom Schulgebäude ebenfalls. Der Schulhof wird durch einen unterirdischen Flutgraben gequert. Die Zufahrt, der Schulhof sowie die Park- und Stellplätze müssen dementsprechend komplett erneuert werden. Fotos siehe folgende Seiten.

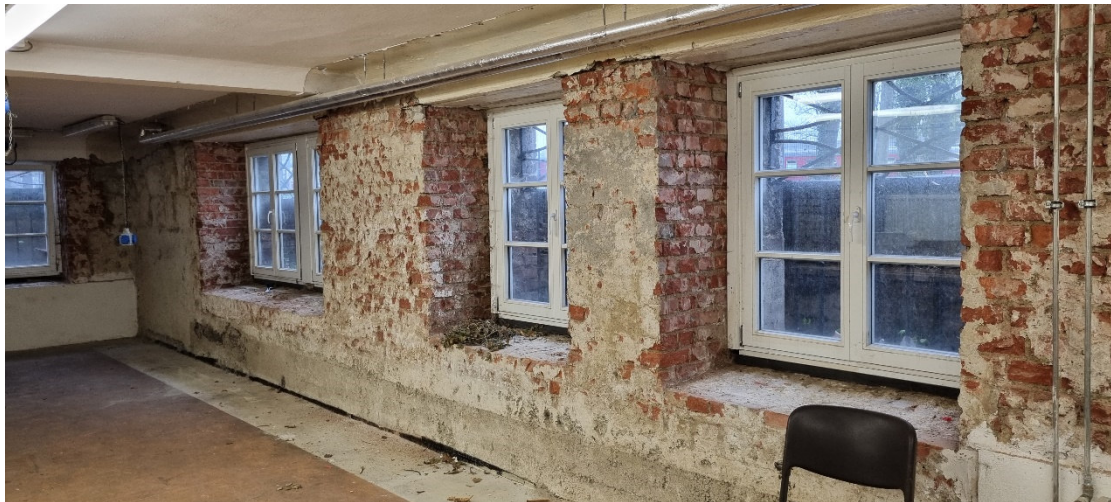
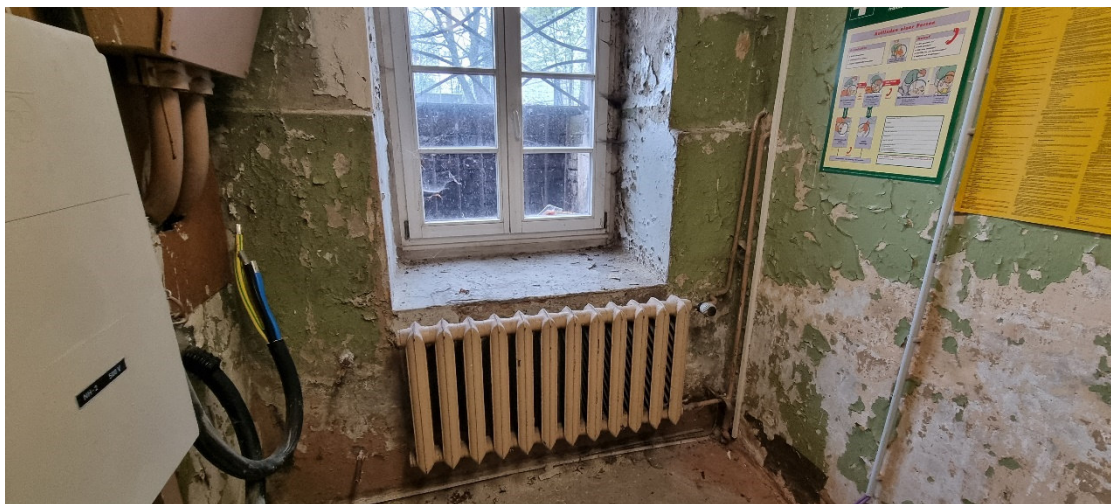
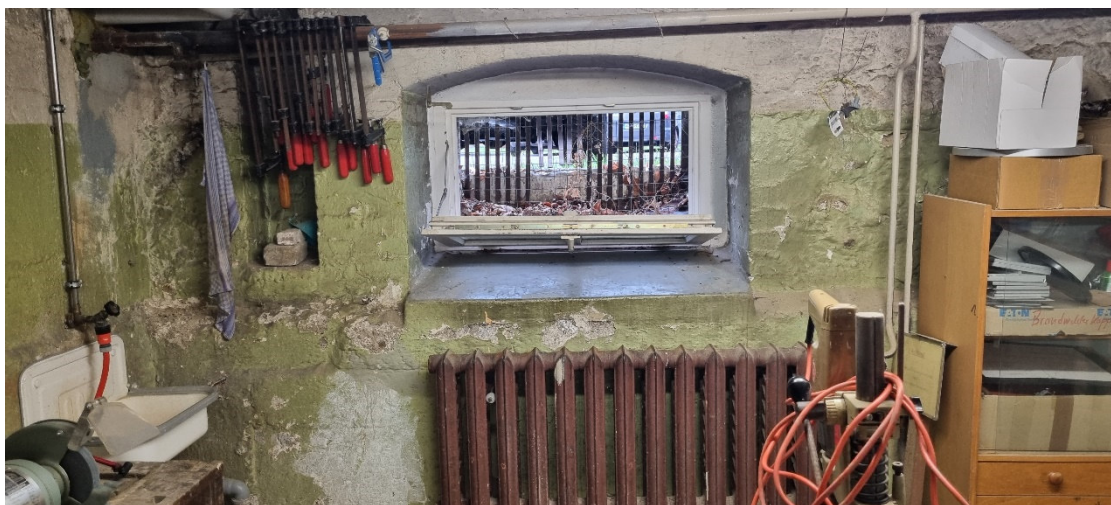
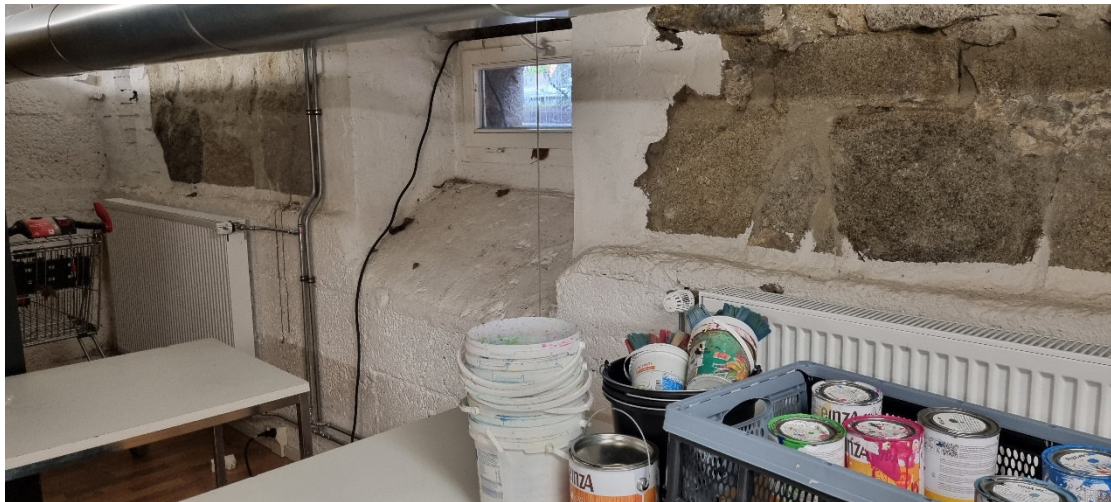
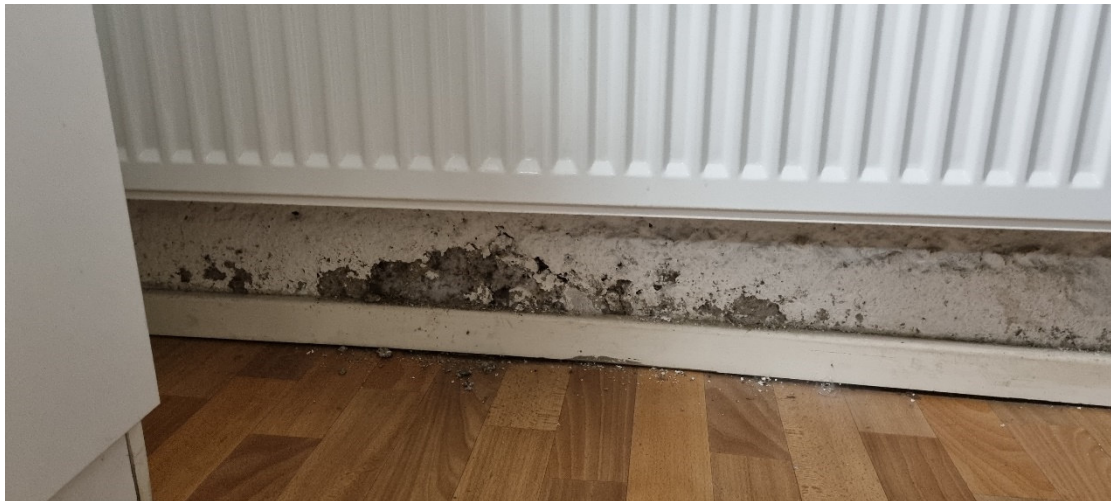
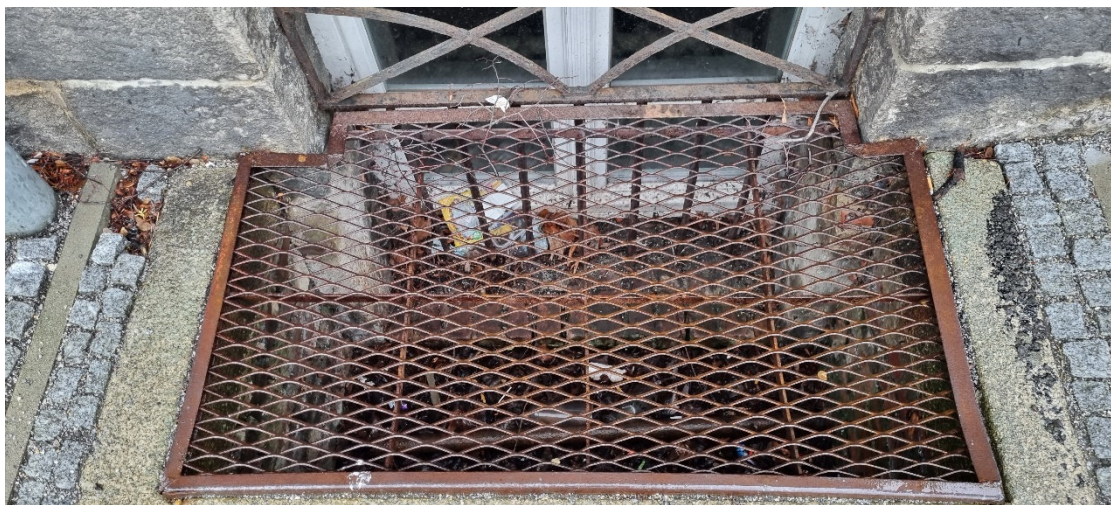
Das Untergeschoss des Schulgebäudes ist stark durchfeuchtet und mit Radon belastet. Das komplette Untergeschoss ist mit Ausnahme der WC-Anlage für den Schulbetrieb durch das Gesundheitsamt gesperrt worden. Da die Außenanlagen an das Schulgebäude anschließen, ist vor der Erneuerung der Außenanlagen eine vollständige Feuchtigkeitssanierung des Untergeschosses, inkl. der Erneuerung der Kellerlichtschächte und der Regenentwässerung, durchzuführen. Fotos siehe folgende Seiten.,
