**Wiederherstellung der ökologischen Durchgängigkeit  
Umgehungsgerinne an der Ilse („Ilsetunnel“)**

**Vorplanung**

**ZUSTANDSERFASSUNG UND  
BEURTEILUNG ILSETUNNEL**

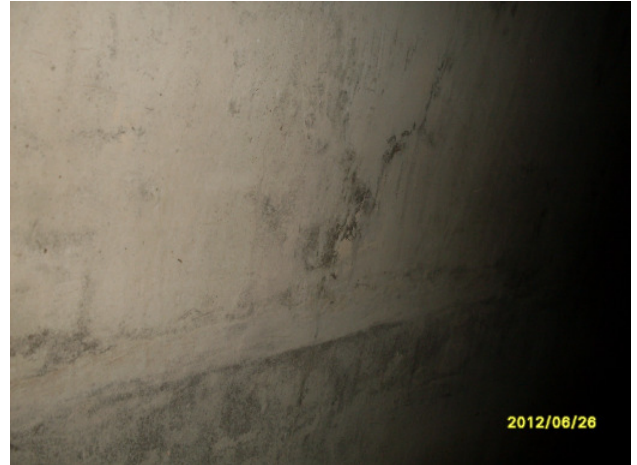
1, Stat. km 0+005 m: b) Rechte Betonwandseite

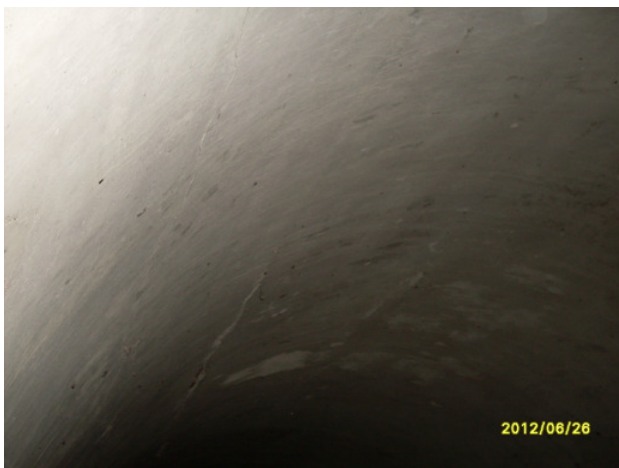
1, Stat. km 0+005 m: c) Betondecke

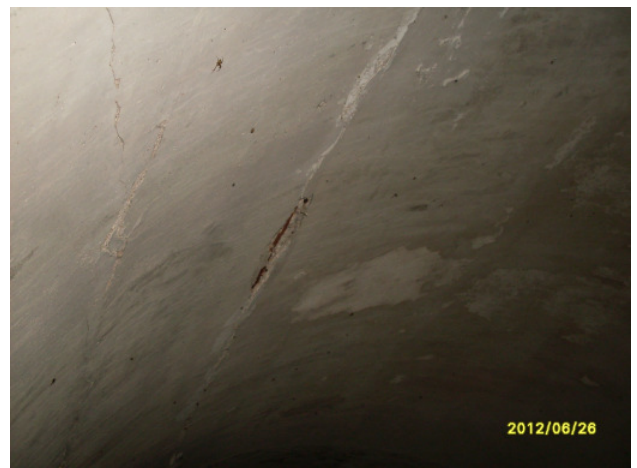
1, Stat. km 0+005 m: d) Betondecke mit Riss, rechtsseitig

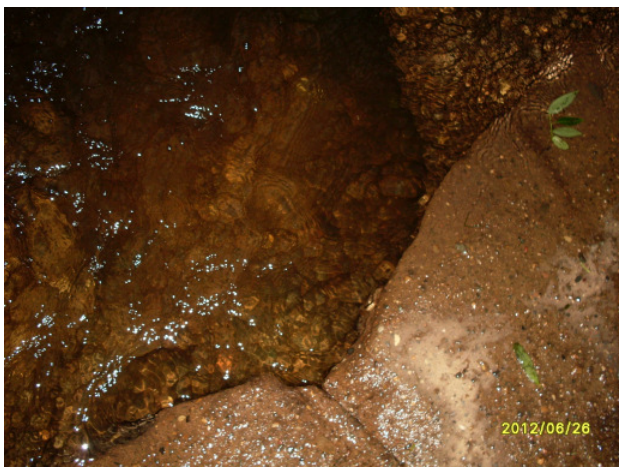
2, Stat. km 0+020 m: a) Auskolkung der Gewässersohle

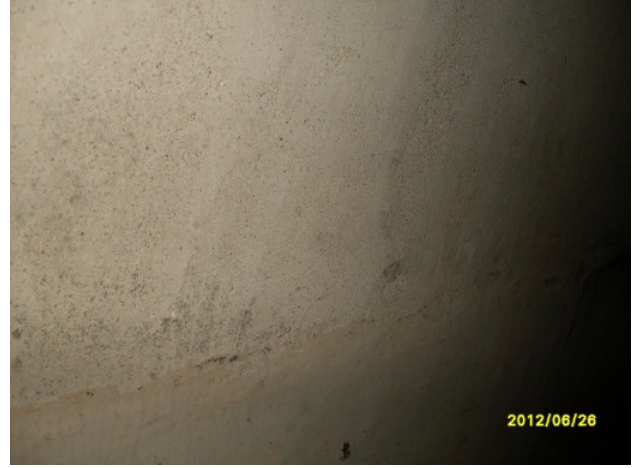
2, Stat. km 0+020 m: b) Linke Wandseite mit Betonabplatzung

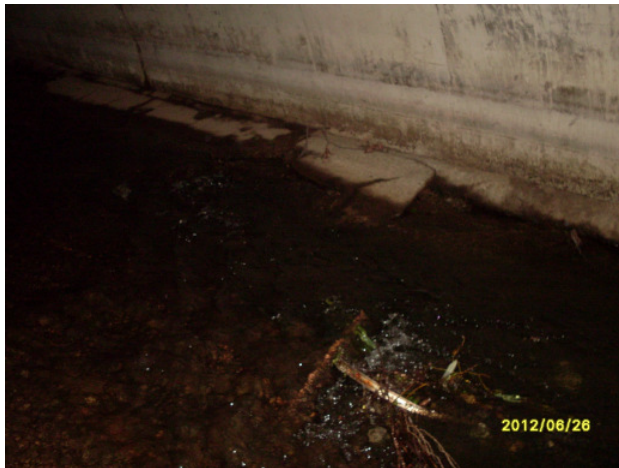
4, Stat. km 0+040 m: c) Sohlplatte mit starken Betonabbrüchen und Auskolkungen

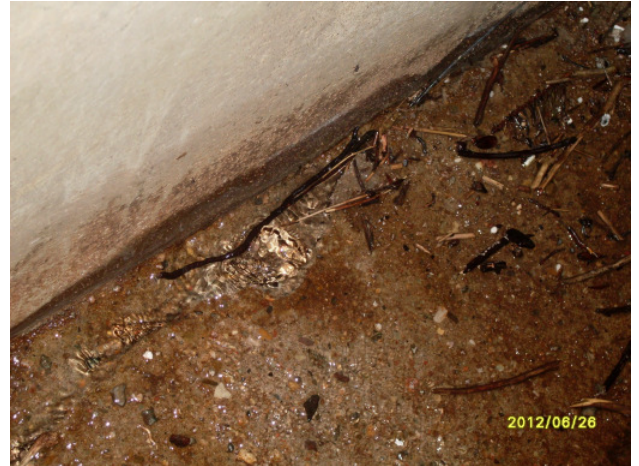
7, Stat. km 0+075 m: b) Grundwasseraustritt im Sohlenbereich

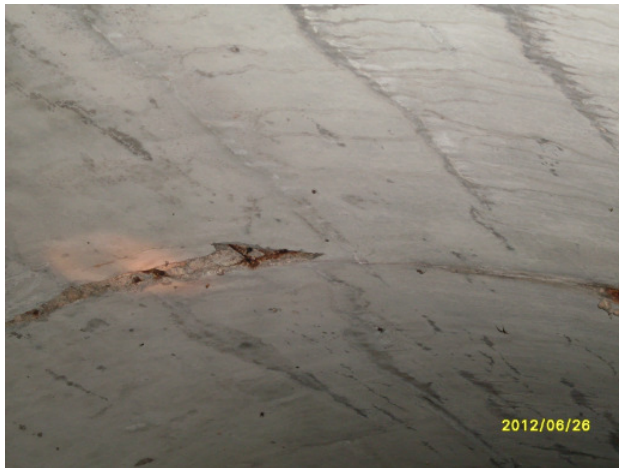
8, Stat. km 0+080 m: a) Betondecke mit Abplatzungen und Bewehrungskorrosion

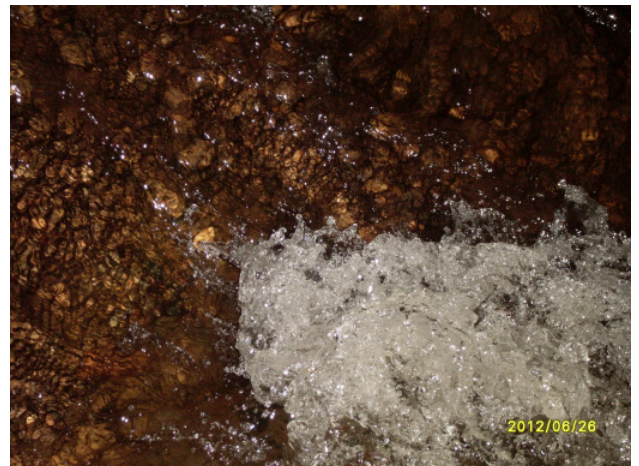
8, Stat. km 0+080 m: d) Gewässersohle

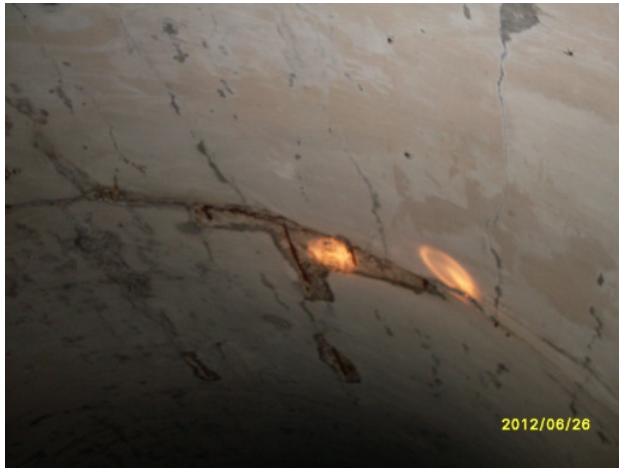
9, Stat. km 0+105 m: a) Betondecke mit starken Abplatzungen und freiliegender korrodierter Bewehrung

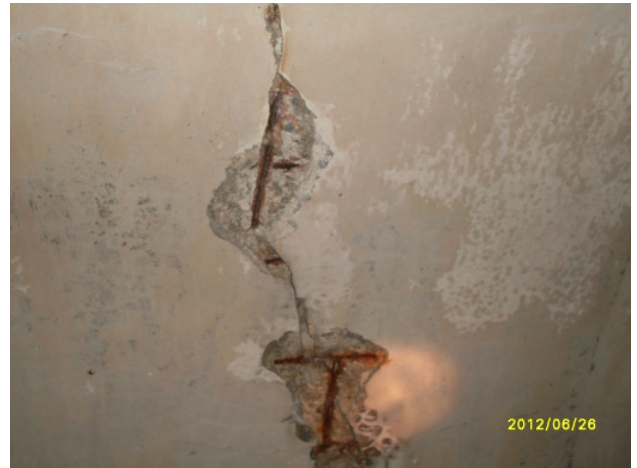
9, Stat. km 0+105 m: b) Rechtsseitig, Betonabbrüche und -abplatzungen mit Bewehrungskorrosion

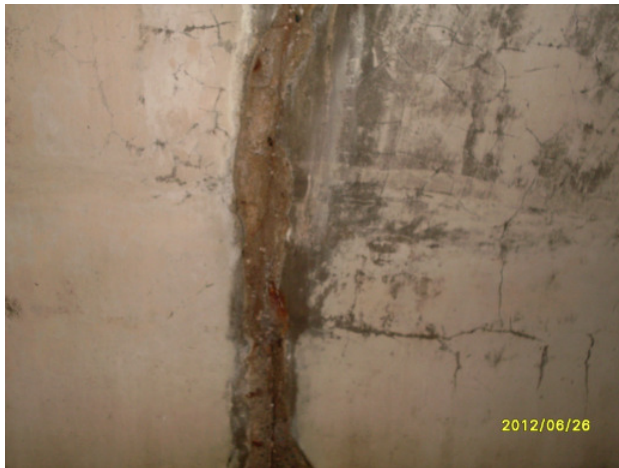
9, Stat. km 0+105 m: c) Rechtsseitig, Betondecke mit Raumfuge

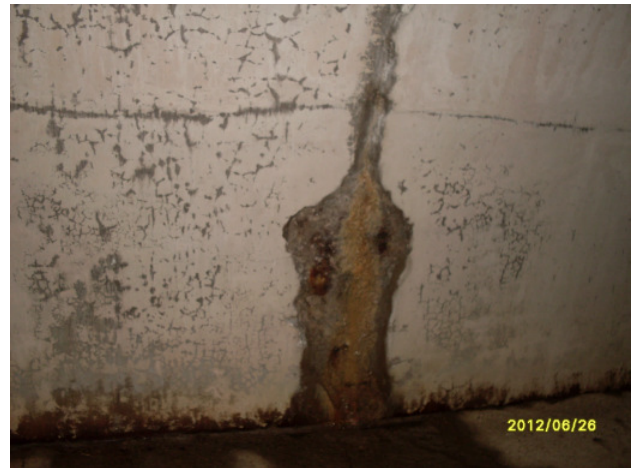
9, Stat. km 0+105 m: d) Linksseitige Betonwand, Raumfuge mit Wasseraustritt

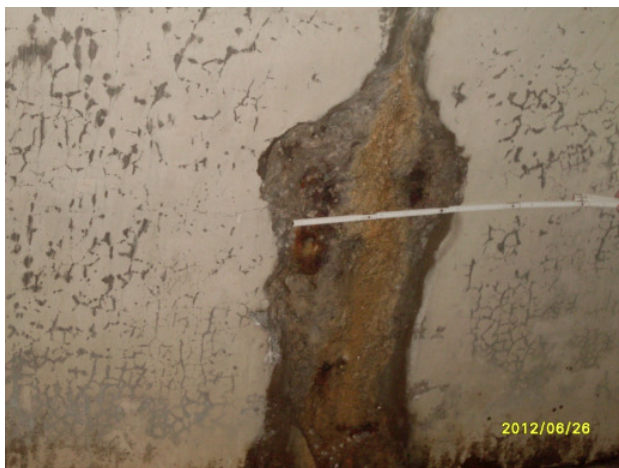
9, Stat. km 0+105 m: e) Linksseitige Betonwand, Raumfuge mit Wasseraustritt und Sinterablagerungen

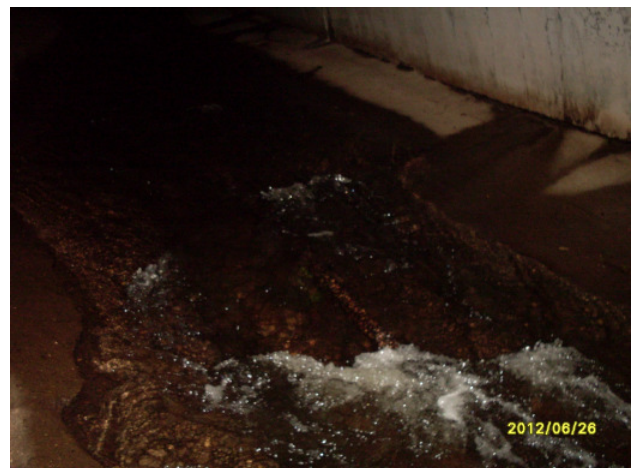
9, Stat. km 0+105 m: f) Starke Ausspülungen im Sohlenbereich

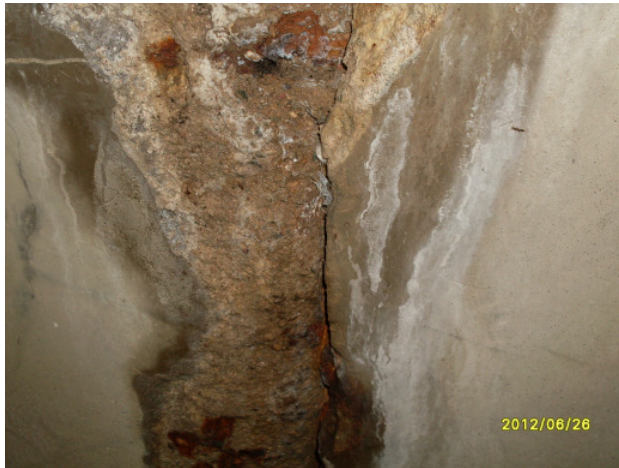
10, Stat. km 0+145 m: a) Rechtsseitig, Raumfuge mit Betonabplatzungen

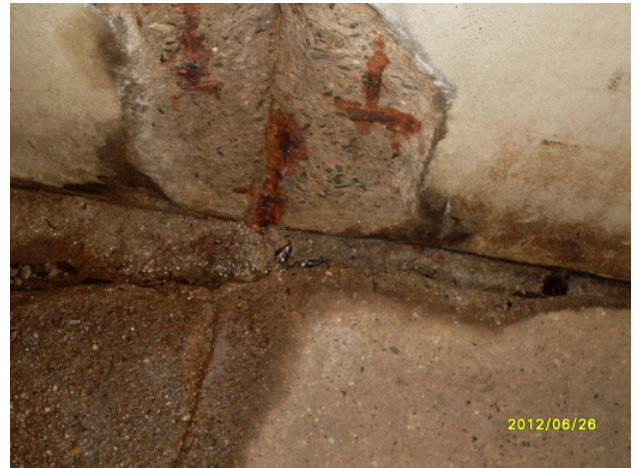
10, Stat. km 0+145 m: b) Rechtsseitig, Raumfuge im unteren Bereich sehr feucht mit freiliegender korrodierter Bewehrung

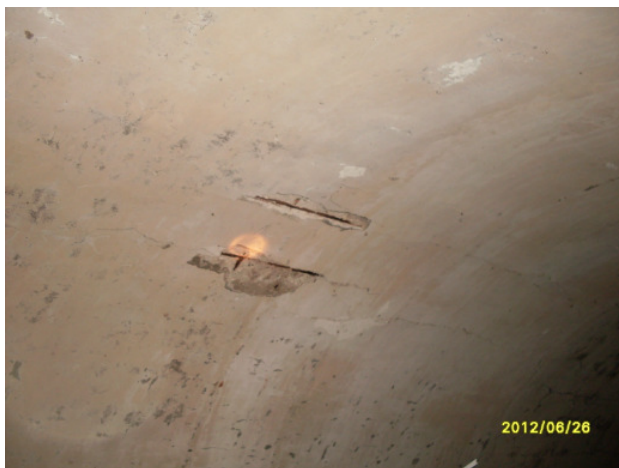
11, Stat. km 0+160 m: a) Betondecke mit Putzabplatzungen und Bewehrungskorrosion

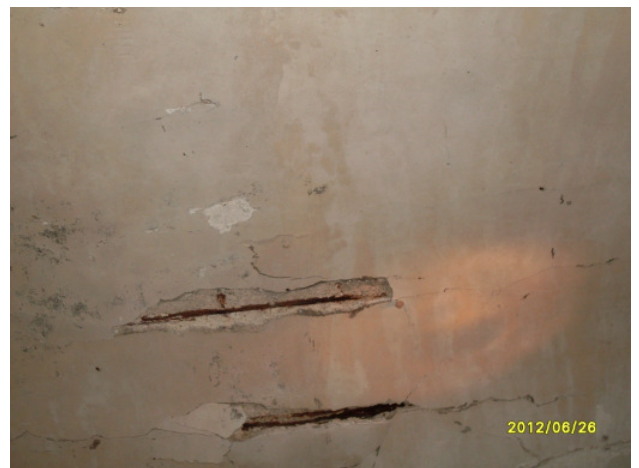
11, Stat. km 0+160 m: b) Betondecke mit korrodierter Bewehrung

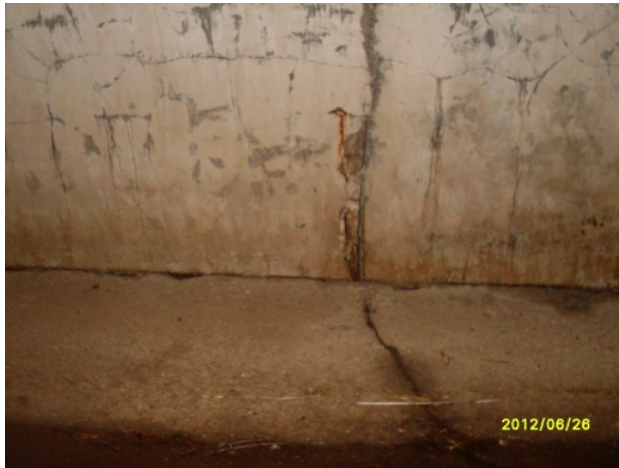
12, Stat. km 0+180 m: a) Linksseitige Betonwand mit Raumfuge

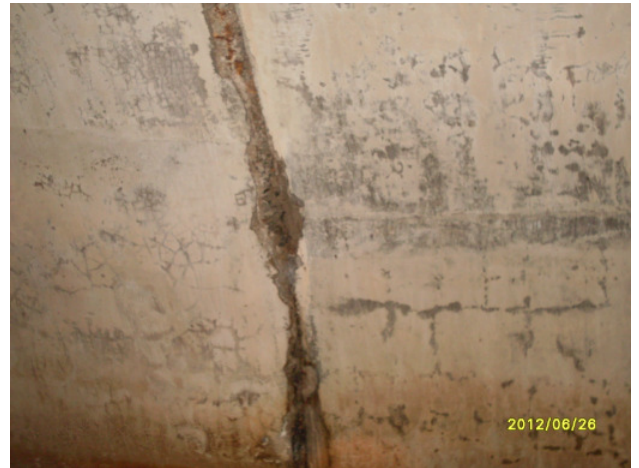
12, Stat. km 0+180 m: b) Linksseitige Betonwand, Raumfuge zieht sich bis in den oberen Bereich der Betondecke

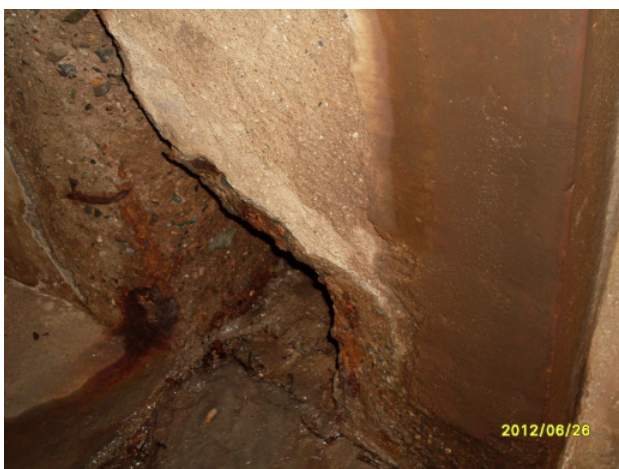
12, Stat. km 0+180 m: e) Hohlraum im Bereich der Einstiegsöffnung

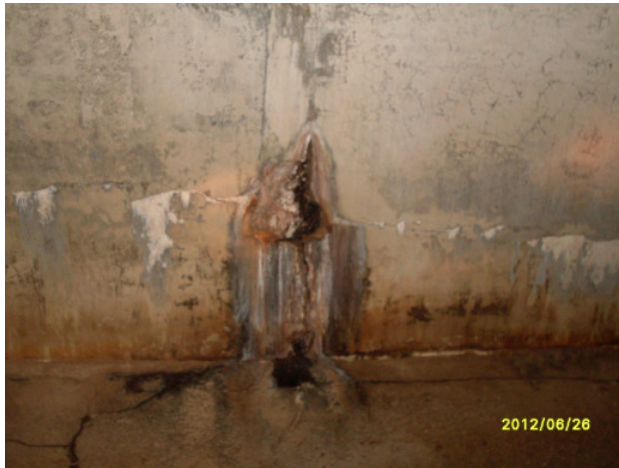
13, Stat. km 0+190 m: a) Rissbildung und Abplatzungen in der linksseitigen Betonwand sowie in der Gewässersohle

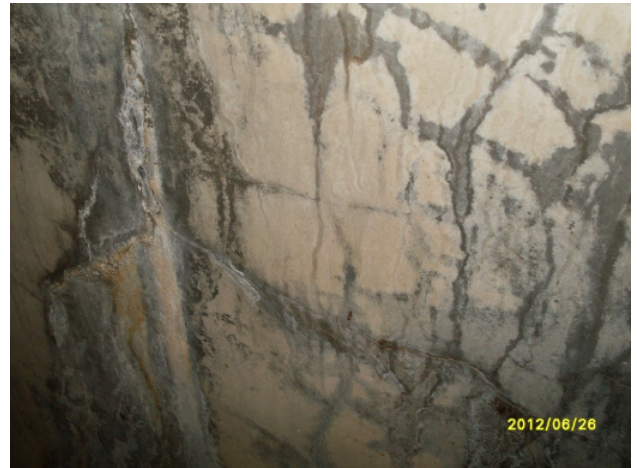
13, Stat. km 0+190 m: b) Erkennbare Rissverläufe mit Putzabplatzungen, linksseitig

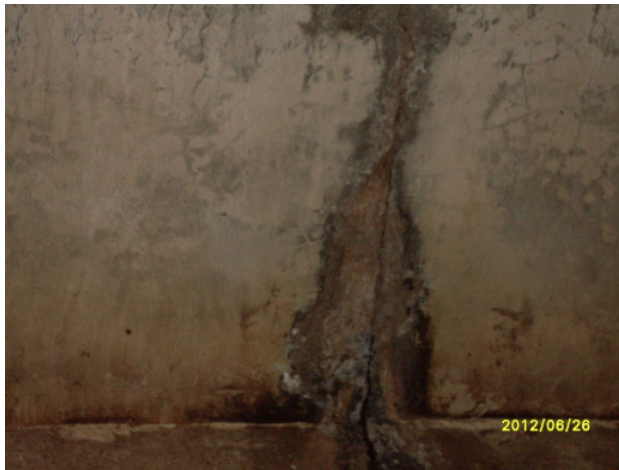
13, Stat. km 0+190 m: c) Linke Betonwand mit Raumfuge u. Abplatzungen sowie Feuchtigkeitsbildung im unteren Bereich.

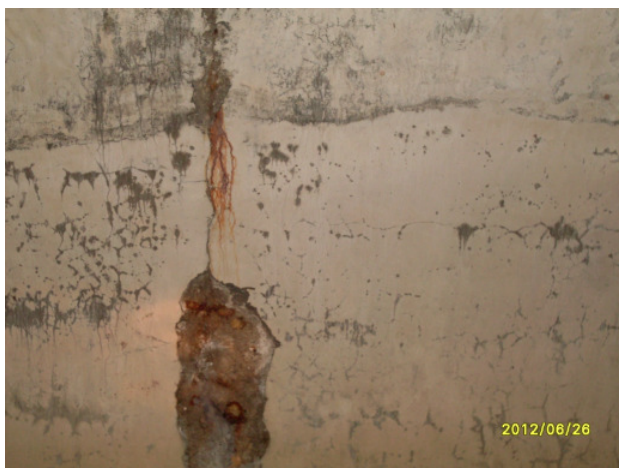
14, Stat. km 0+200 m: a) Im Bereich der rechten Wand zeigen sich Abplatzungen im Beton und Sinterablagerungen.

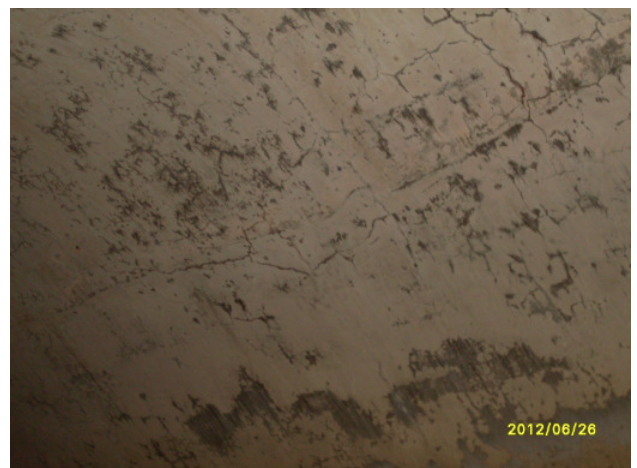
14, Stat. km 0+200 m: b) Betondecke mit oberflächlichen Rissbildungen

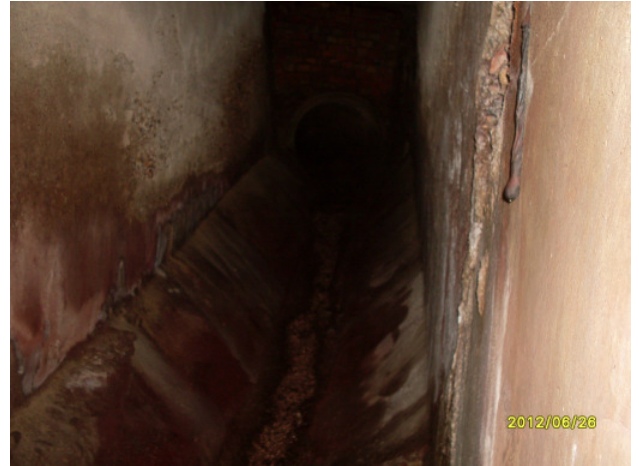
15, Stat. km 0+230 m: b) Erhebliche Schäden des Zulaufkanals

Die Decke des Zulaufkanals bei Einstieg km 0+230 m weist erhebliche Schäden auf. Die Bewehrung liegt vollständig frei und ist stark korrodiert. Die Tragfähigkeit der Decke ist auf Grund der Schäden reduziert. Das am Ende des Zulaufkanals einbindene Rohr ist teilweise eingebrochen. Der Zulaufkanal und die Rohrleitung müssen kurzfristig saniert bzw. Instand gesetzt werden.

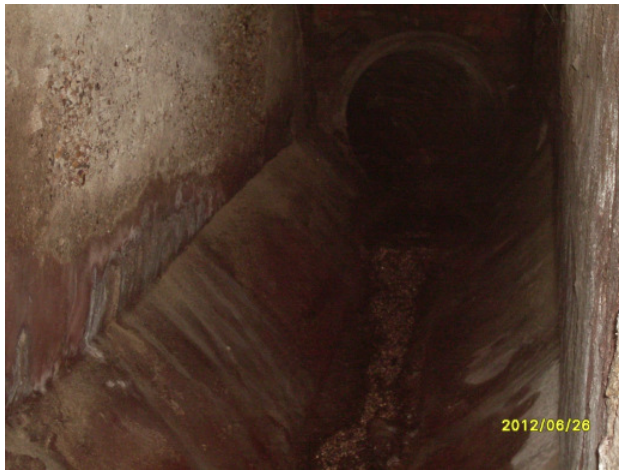
15, Stat. km 0+230 m: c) Das am Ende des Zulaufkanals einbindende Rohr ist teilweise eingebrochen.

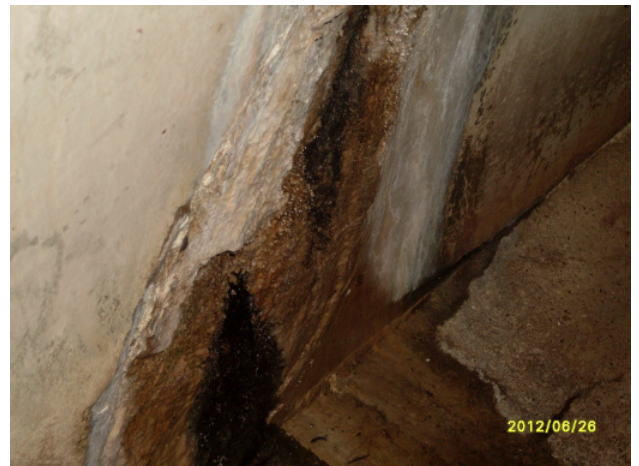
16, Stat. km 0+235 m: b) Rechte Betonwand mit Putzabplatzungen sowie Versinterung durch das Eindringen von Wasser.

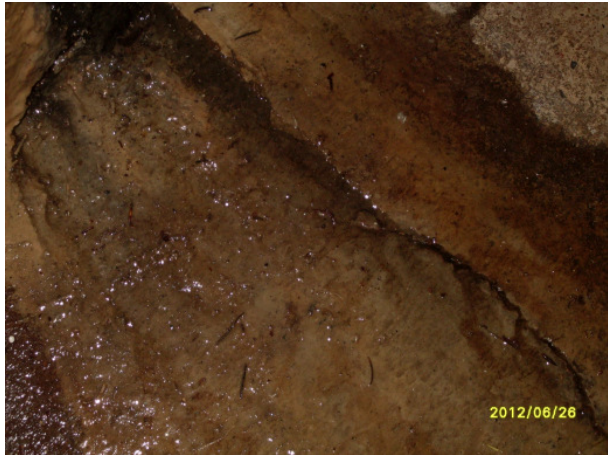
16, Stat. km 0+235 m: c) Rissbildung in der Sohlplatte.

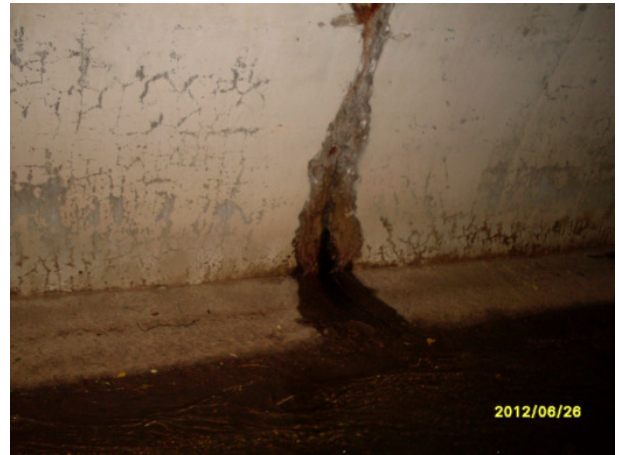
16, Stat. km 0+235 m: c) An der linken Betonwand zeigt sich die Raumfuge mit Betonabbrüchen, im unteren Bereich mit Wasseraustritt.

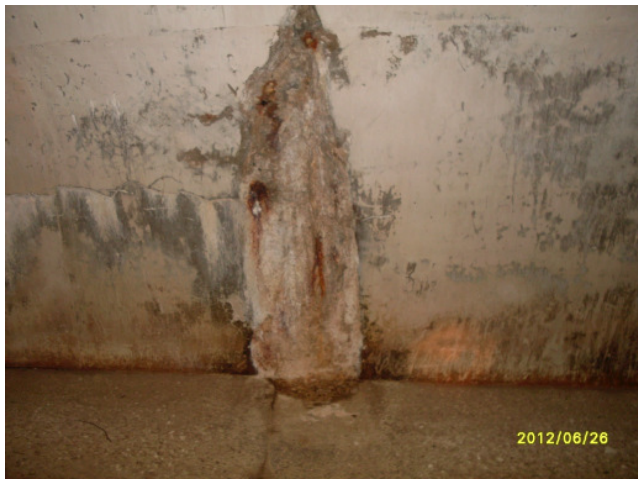
17, Stat. km 0+285 m: a) Raumfuge mit Betonabplatzungen und -abbrüchen in der linksseitigen Betonwand

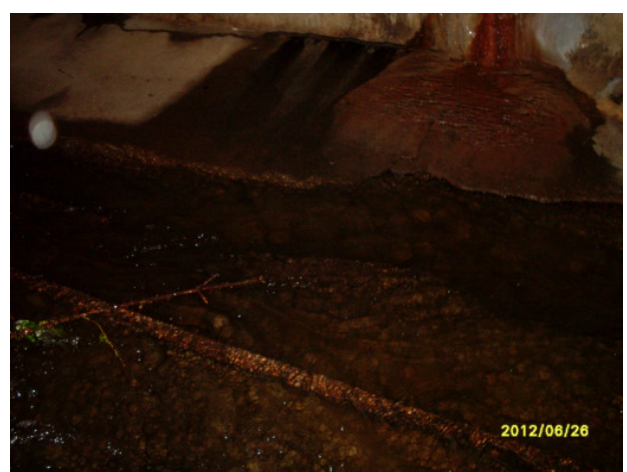
17, Stat. km 0+285 m: b) Sohlplatte mit starken Abbrüchen und Auskolkungen des Betons

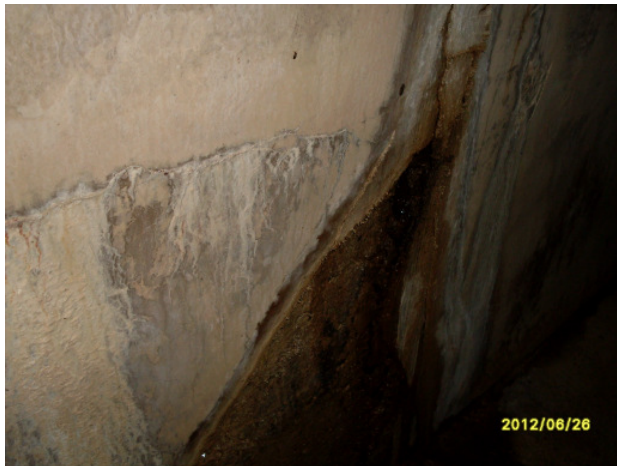
18, Stat. km 0+335 m: a) Rechtsseitige Betonwand, Raumfuge Putzabplatzungen und hohem Feuchtigkeitsaustritt

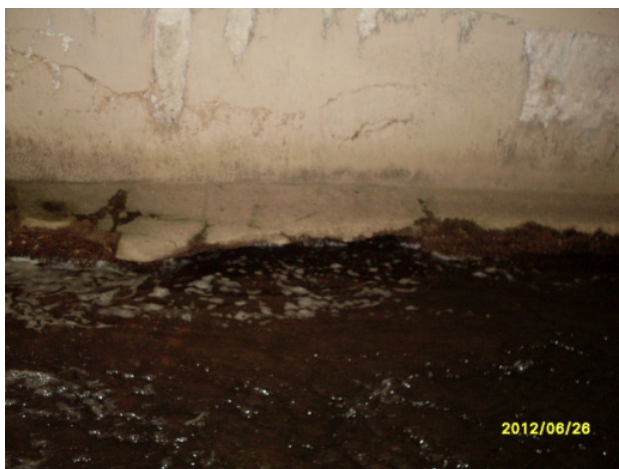
Stp. 21, Stat. km 0+358 m: a) Betonabbrüche und Auskolkungen der Sohlplatte am Einlaufbauwerk

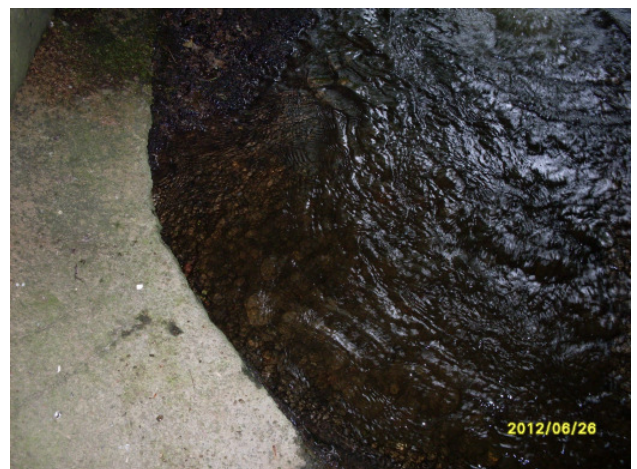
Stp. 21: b) Starke Betonabbrüche der Sohlplatte nahe dem Randbereich am Einlaufbauwerk

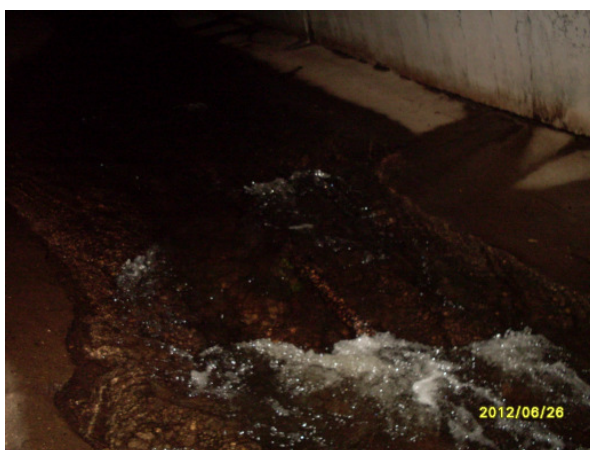
In der Sohle des Ilsetunnels befinden sich zahlreiche Auskolkungen bis zu 60 cm Tiefe. Die Sohle ist stark geschädigt. Der Beton / Estrich weist starke Risse sowie Aus- und Abbrüche auf (s. Bild 1 und 2). Die Schäden konzentrieren sich auf den mittleren Bereich der Sohle zwischen den Fundamenten. Die Randbereiche weisen einen besseren Zustand auf. Es war im Zuge der Ortsbegehung nicht zu erkennen, ob sich die Auskolkungen in Richtung der Fundamente fortsetzen. Mitarbeiter der Ilsenburger Grobblech GmbH berichten, dass sich in den Kolken Astwerk und auch kleinere Baumstämme verfangen. Dies war jedoch zum Zeitpunkt der Ortsbesichtigung nicht der Fall.

Bild 1: Schäden im mittleren Bereich der Gewässersohle

Die Standsicherheit des Tunnels und die Tragfähigkeit der Konstruktion sind durch die festgestellten Schäden zur Zeit noch nicht unmittelbar beeinträchtigt. Die Sohlplatte muss allerdings dringend saniert werden, da ansonsten die Gefahr besteht, dass sich die vorhandenen Auskolkungen vergrößern und die Standsicherheit der Fundamente dadurch gefährdet wird.

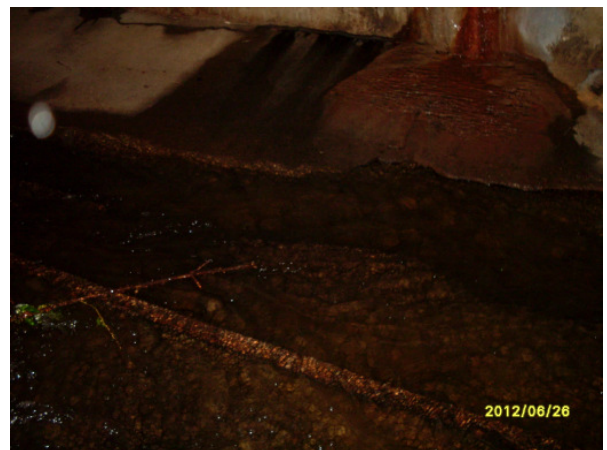
Bild 2: Schäden im mittleren Bereich der Gewässersohle

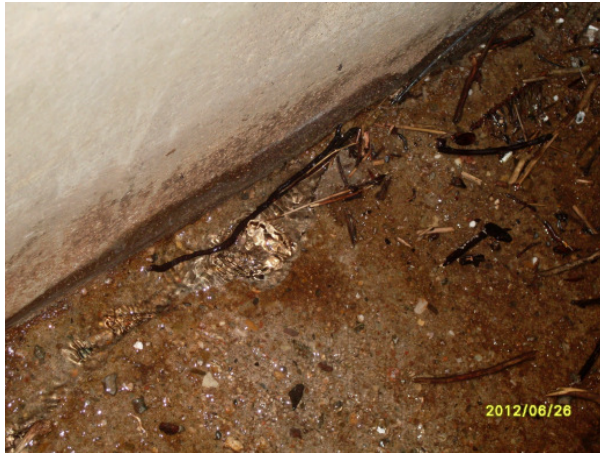
An einigen Stellen tritt Sickerwasser aus der Fuge Sohlplatte – Wand aus. Die Wasseraustritte waren deutlich zu sehen (s. Bild 3). Auch diese Schäden haben keinen unmittelbaren Einfluss auf die Tragfähigkeit der Konstruktion, müssen aber ebenfalls kurzfristig saniert werden. /4/ Es ist nicht zu erkennen, ob das Sickerwasser aus der Sohle hochgedrückt wird oder bereits durch Wandrisse oberhalb des Fundaments seitlich Zutritt. Beide Möglichkeiten sind konstruktionsbedingt gegeben.

Es ist auf jeden Fall durch die Sickerwasserzutritte anzunehmen, dass auch Feinstbestandteile aus den Auffüllmassen ausgespült werden und somit die Bettung des Tunnelbauwerks in den umgebenden Boden noch verringert wird

Bild 3: Wasseraustritt in der Fuge Sohle - Wand

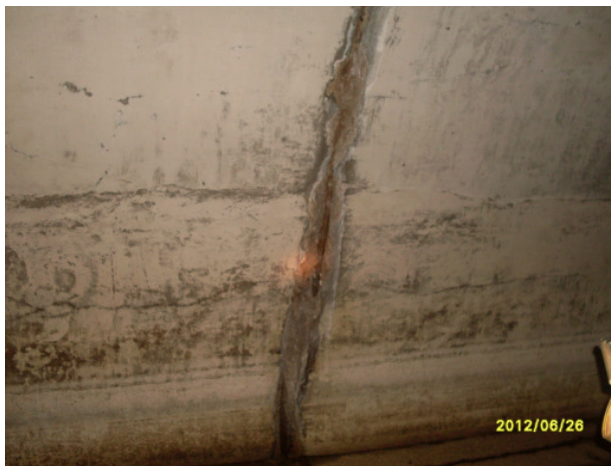
An den Raumfugen des Tunnels sind Schäden in Form von Betonabplatzungen und –abbrüchen sowie Bewehrungskorrosion festzustellen (s. Bild 4 bis 7). Im unteren Bereich bis ca. 1,20 m Höhe sind die Fugen teilweise feucht. An einigen Stellen gibt es Sinterablagerungen, die infolge des eindringenden Sickerwassers entstanden sind (s. Bild 8). Fugenabdichtungen sind augenscheinlich nicht vorhanden.

Bild 4: Raumfugen, unterer Bereich

Auch die Schäden an den Raumfugen haben zur Zeit noch keinen unmittelbaren Einfluss auf die Tragfähigkeit der Konstruktion. Eine Sanierung der Raufugen ist jedoch dringend erforderlich. Dabei ist es erforderlich, dass die Fugen als Dehnfugen mit Fugenabdichtungen ausgebildet werden. /4/

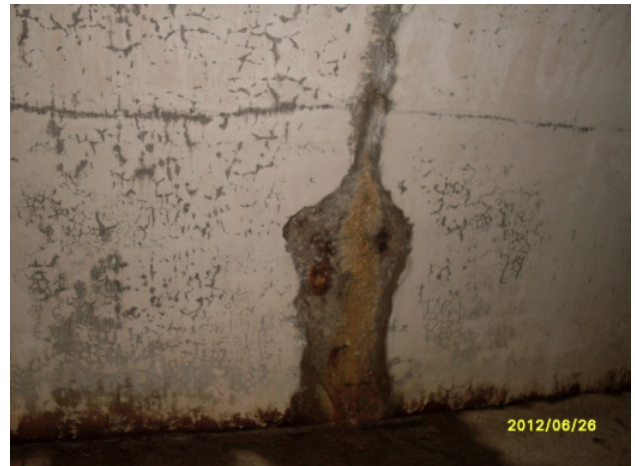
Bild 8: Raumfuge mit Wasseraustritt und Sinterablagerungen

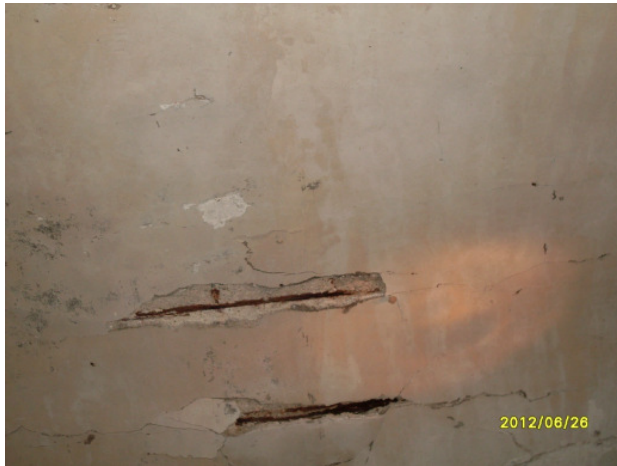
Außerhalb der Raumfugen sind durchgängig Risse in den Wand- und Firstbereichen zu sehen. Im Firstbereich sind Abplatzungen vorhanden. In diesen Bereichen ist die Bewehrung korrodiert (s. Bild 9 bis 12). Die Abplatzungen und die korrodierte Bewehrung müssen ebenfalls zeitnah saniert werden, um ein Fortschreiten der Korrosion zu verhindern. Es ist davon auszugehen, dass in den nächsten Jahren weitere Korrosionsschäden auftreten. Nach Aussagen der Mitarbeiter der Ilsenburger Grobblech GmbH wurden am Verputz bereits Sanierungsmaßnahmen durchgeführt (Zeitpunkt ist unbekannt). Es muss also davon ausgegangen werden, dass die Bewehrungskorrosion in weiten Bereichen fortgeschritten ist. Großflächige Bewehrungskorrosion würde langfristig die Tragfähigkeit der Konstruktion reduzieren. /4/

Bild 9: Freiliegende korrodierte Bewehrung

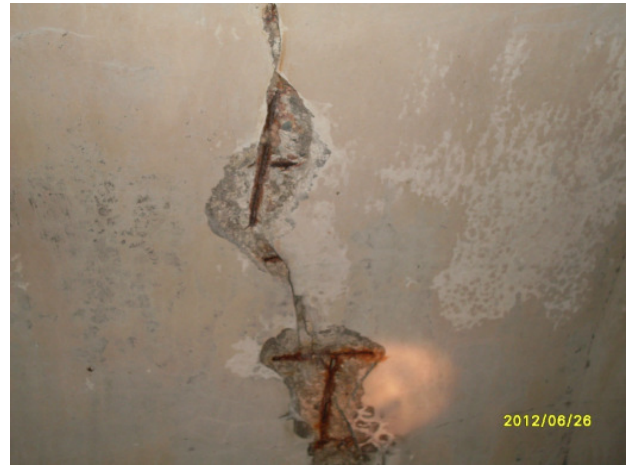
Bild 10: Freiliegende korrodierte Bewehrung

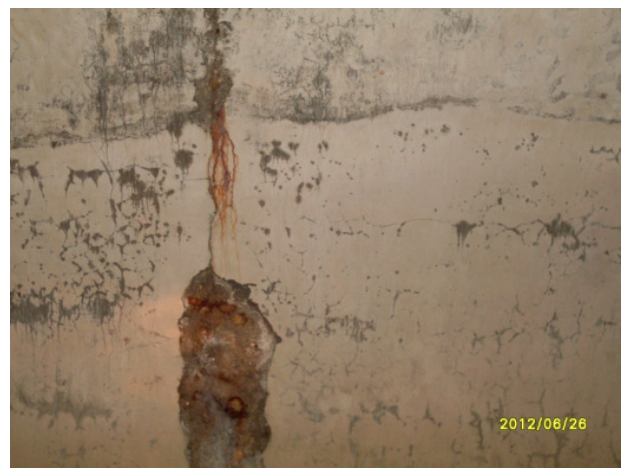
Bild 12: Riss mit Putzabplatzung, Sinterablagerungen
