**Schloss Friedenstein, Gotha**

## **Anlage 1 zum Leistungsverzeichnis Fotodokumentation**

**VE 11.1 Fußboden Weimarische Galerie Ausbau**

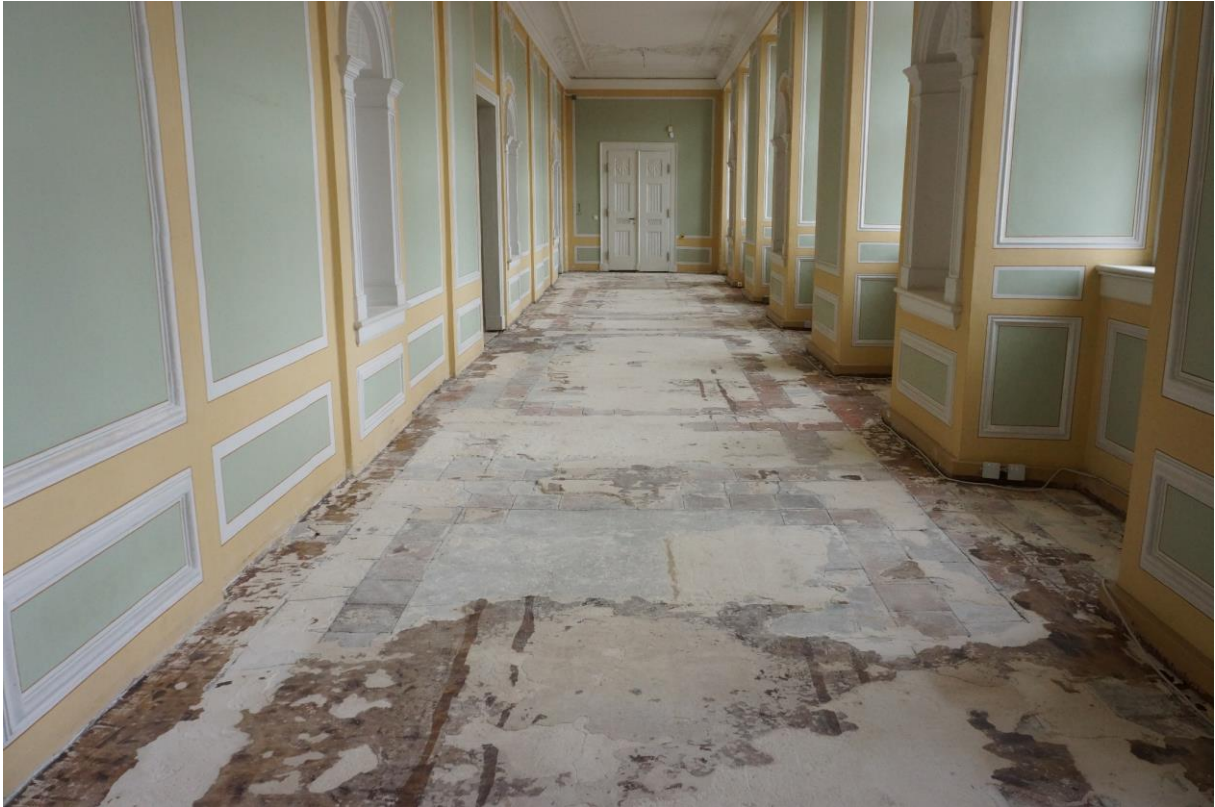
Abbildung 8: Raum 2.04. Übersichtsfoto.

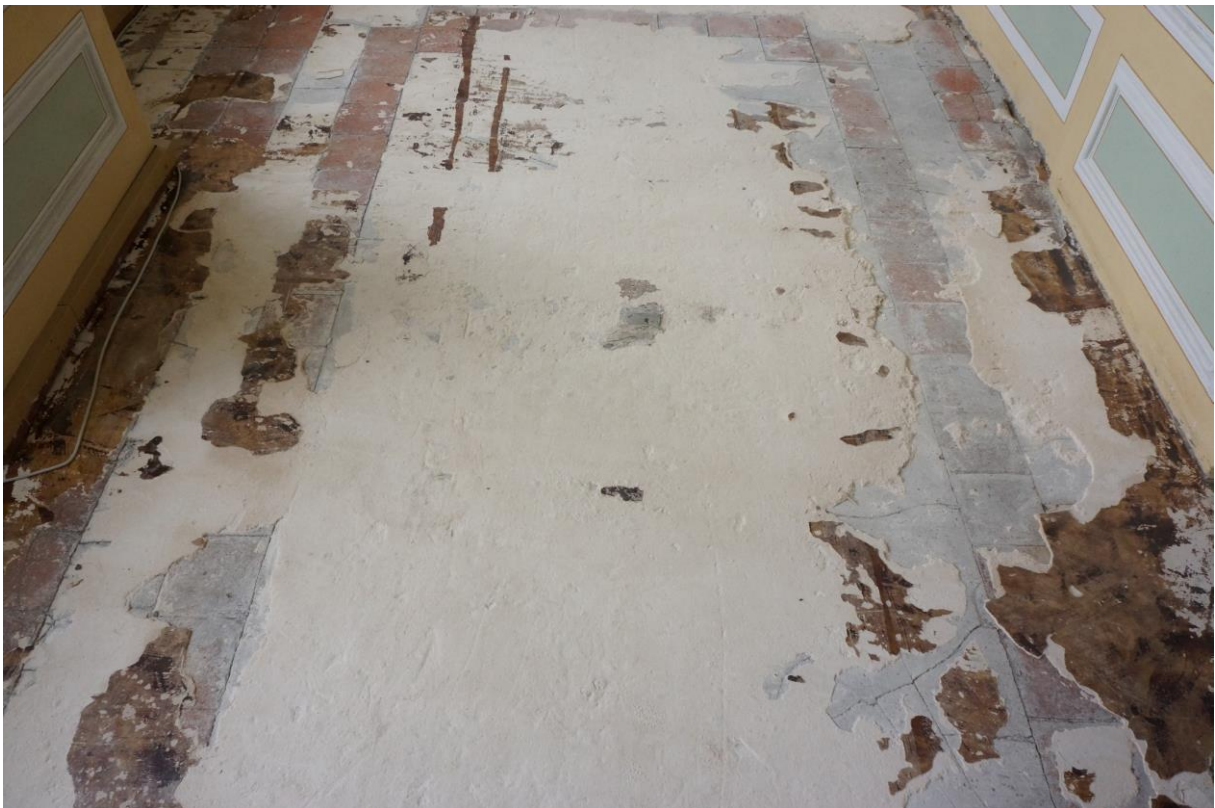
Abbildung 9: Raum 2.04. Nivelliermasse auf Estrichboden.

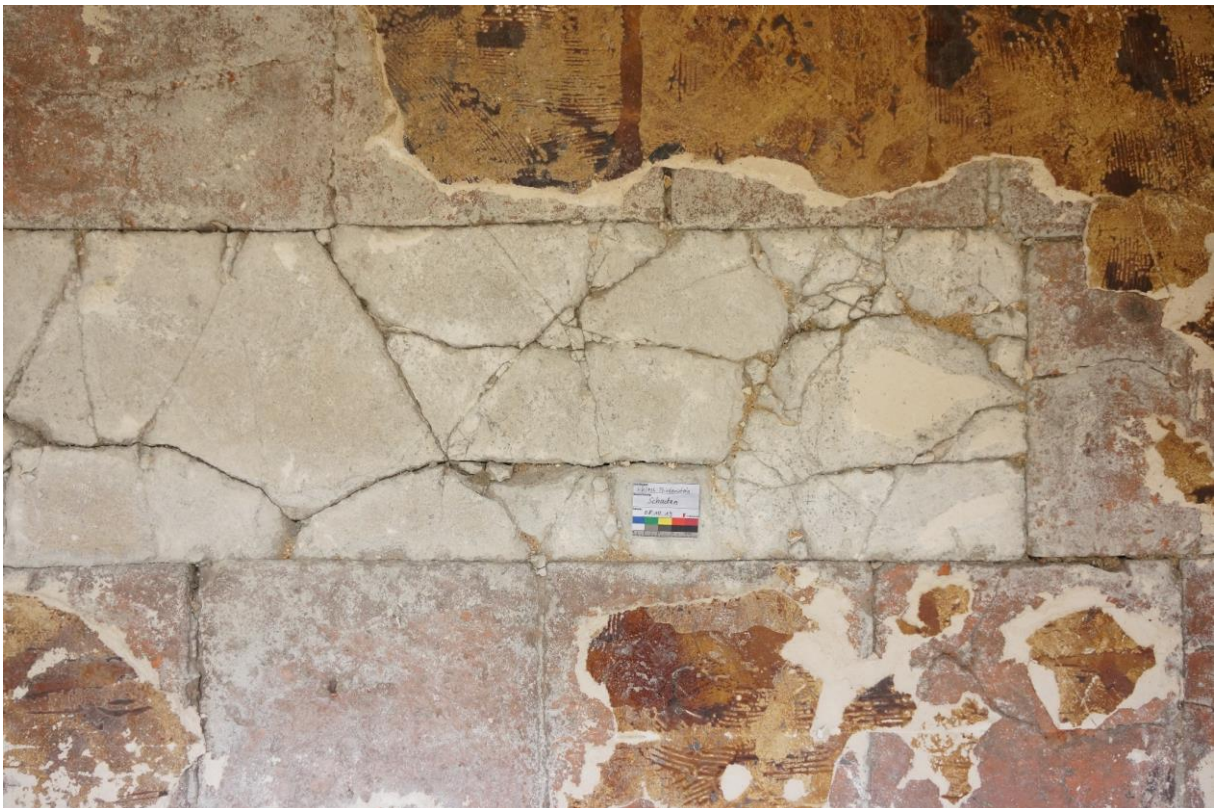
Abbildung 11: Raum 2.06. Stark gebrochenes Estrichfeld in Fensternische = erneuern.

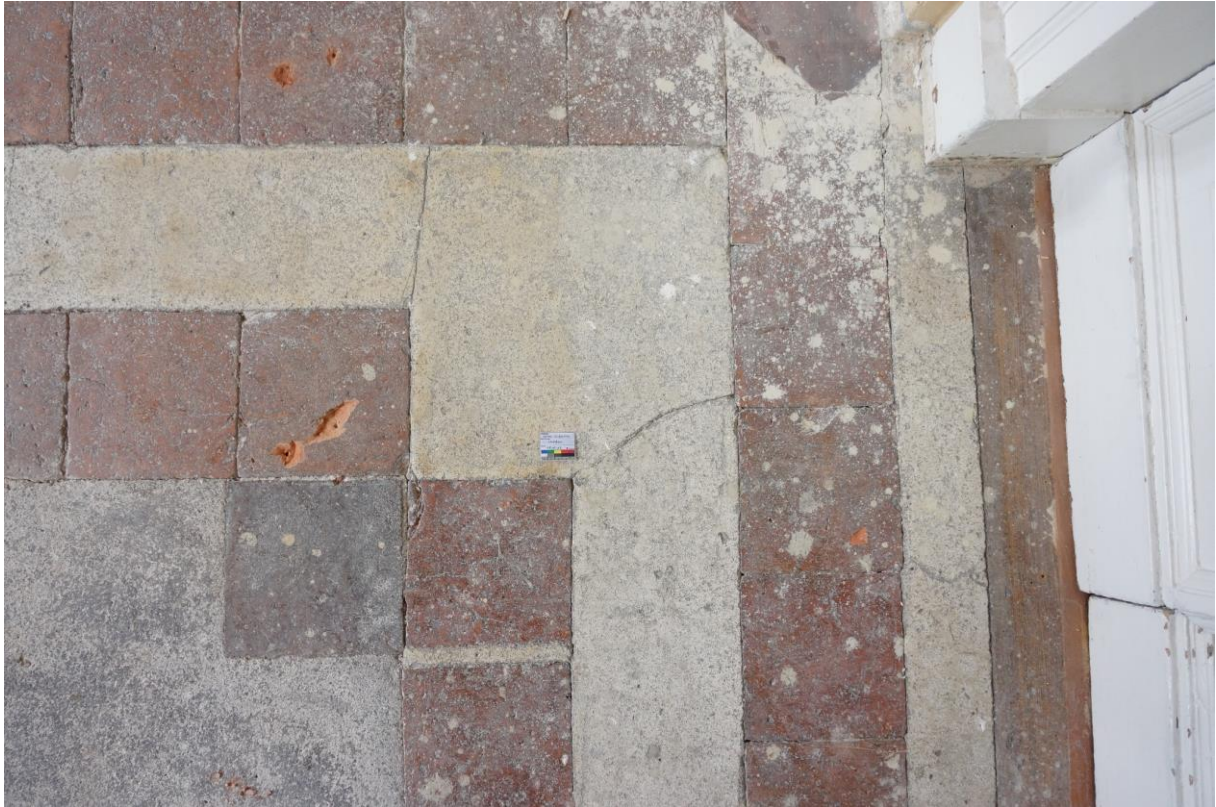
Abbildung 14: Raum 2.06. Verschmutzung.

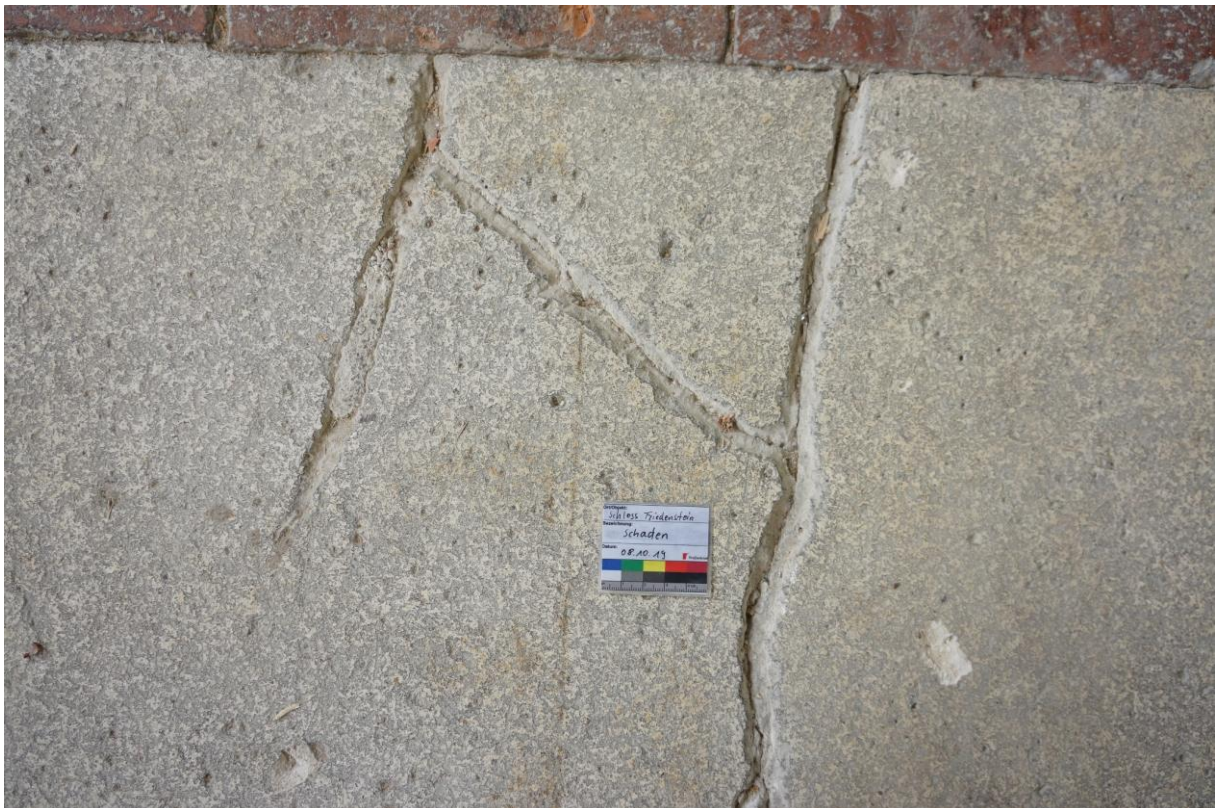
Abbildung 15: Raum 2.06. Riss.

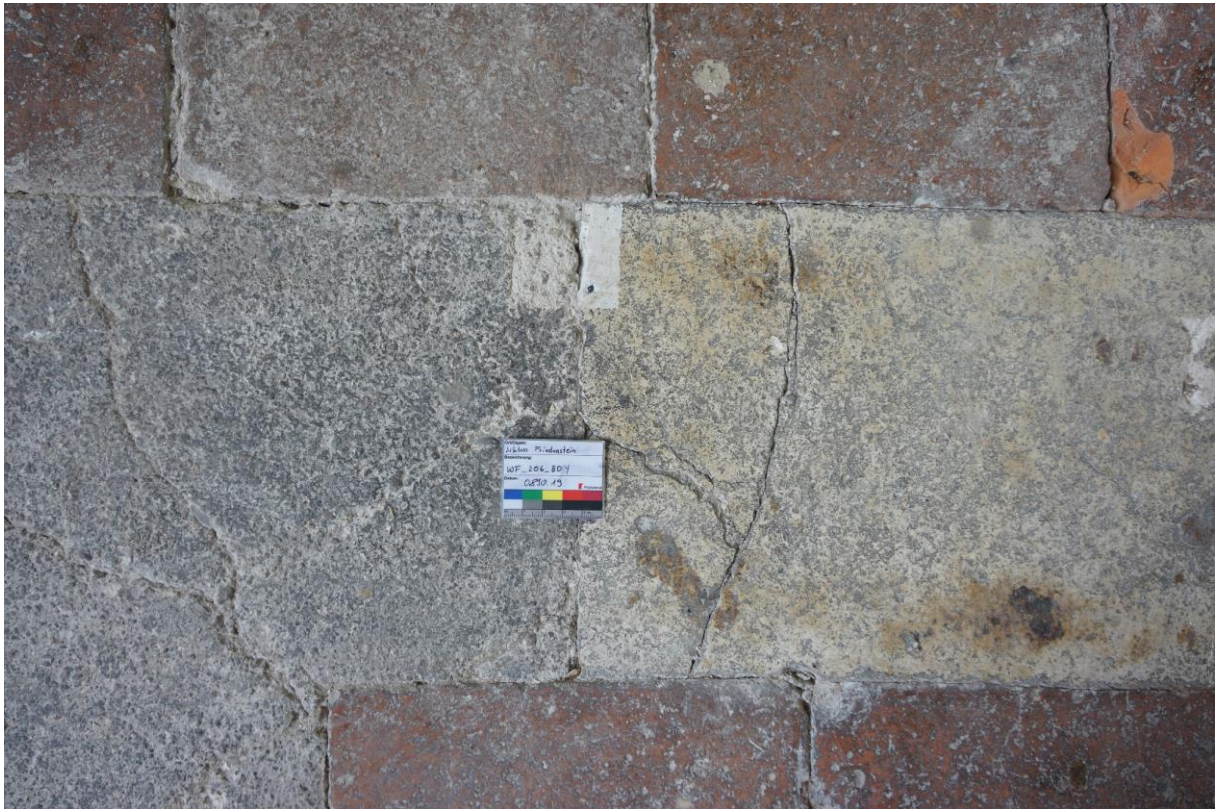
Abbildung 16: Raum 2.06. Unpassende Altergänzung (links).

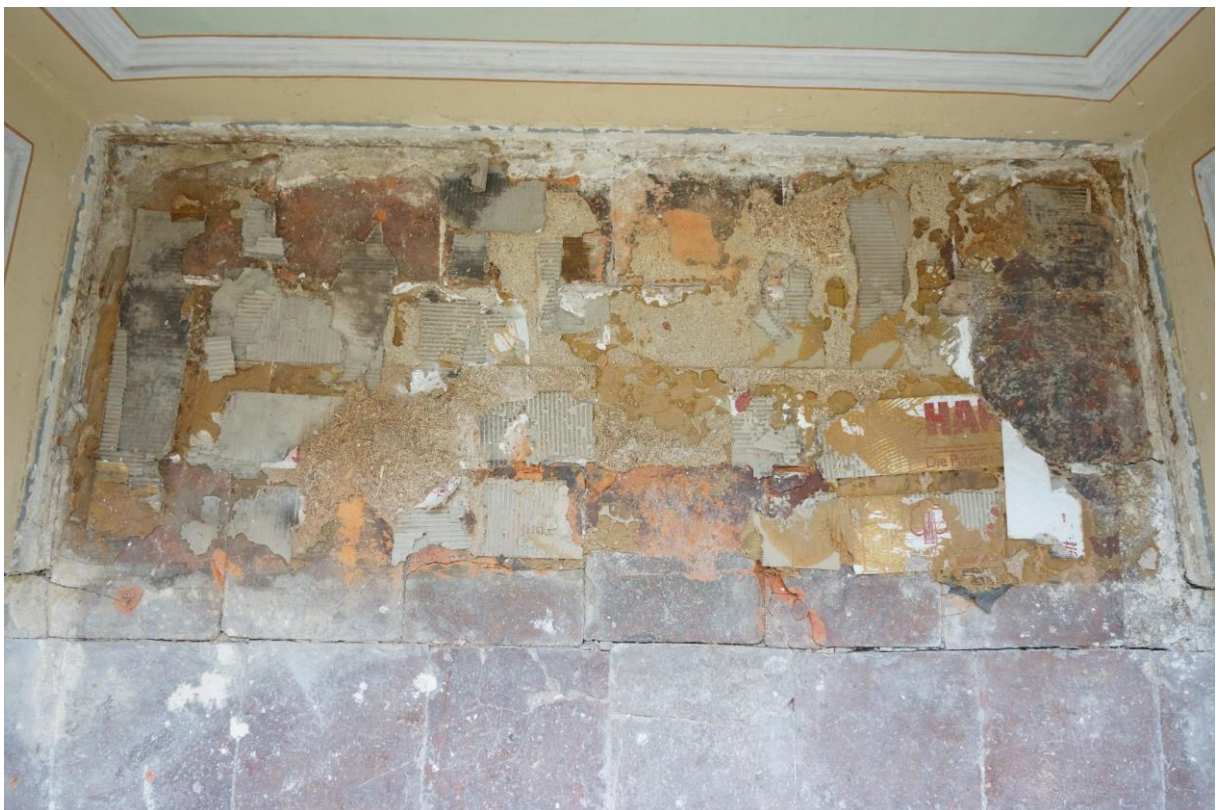
Abbildung 17: Raum 2.06. Anhaftende Beläge in Fensternische.

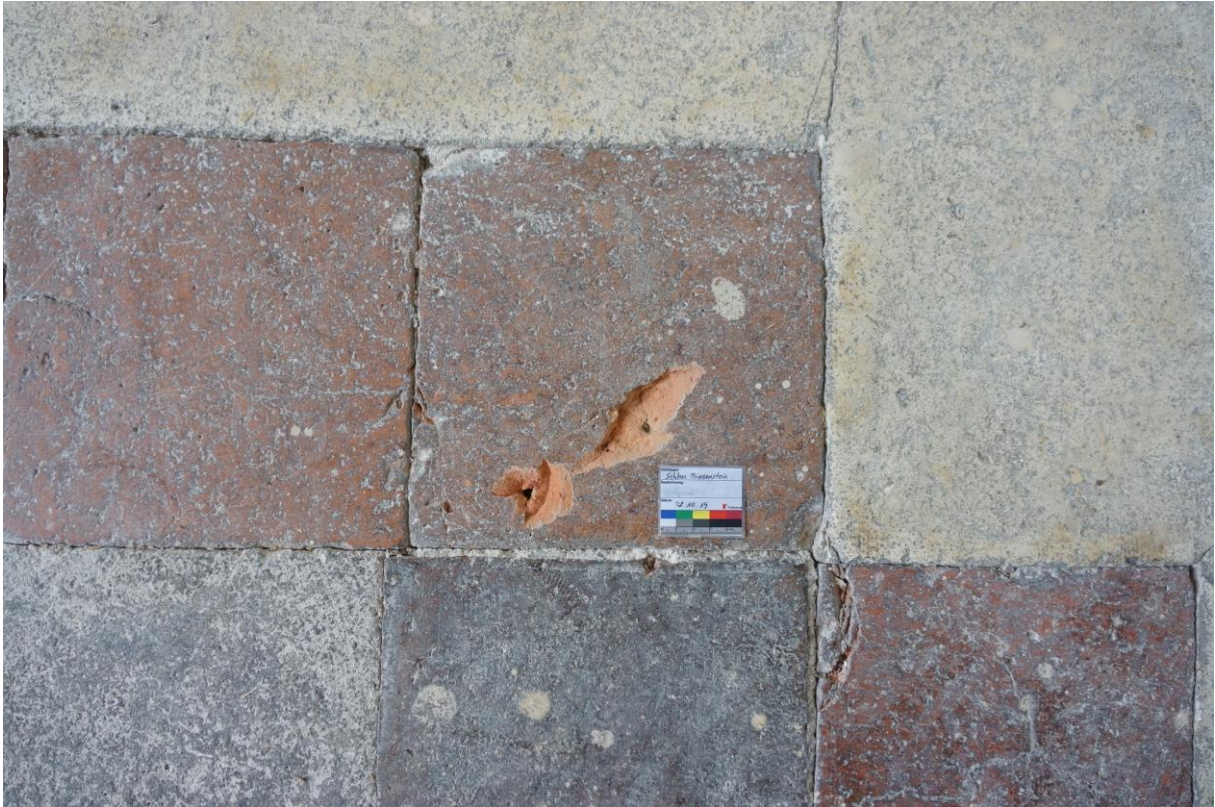
Abbildung 18: Raum 2.06. Fehlstelle Terrakotta.

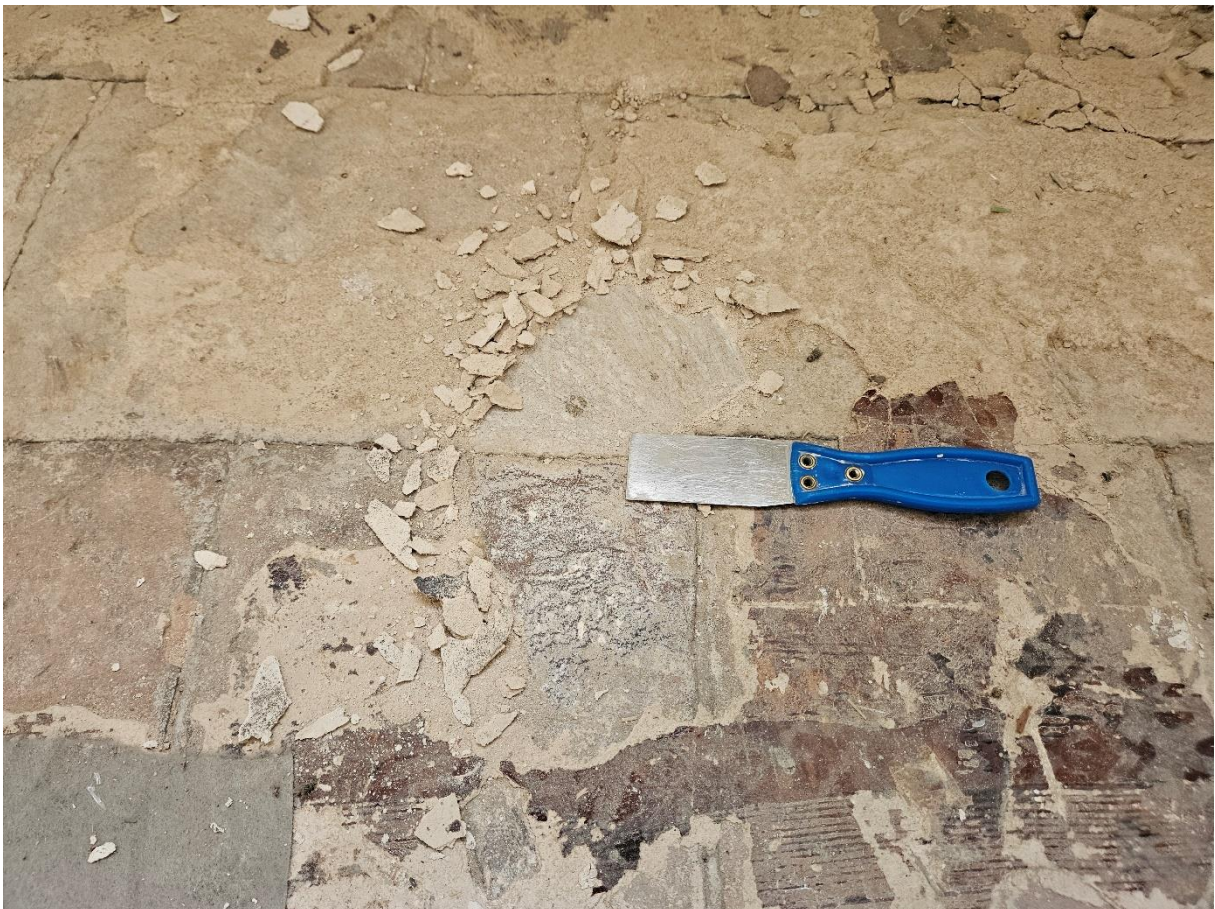
Abbildung 19: Probe Entfernung Nivelliermasse.

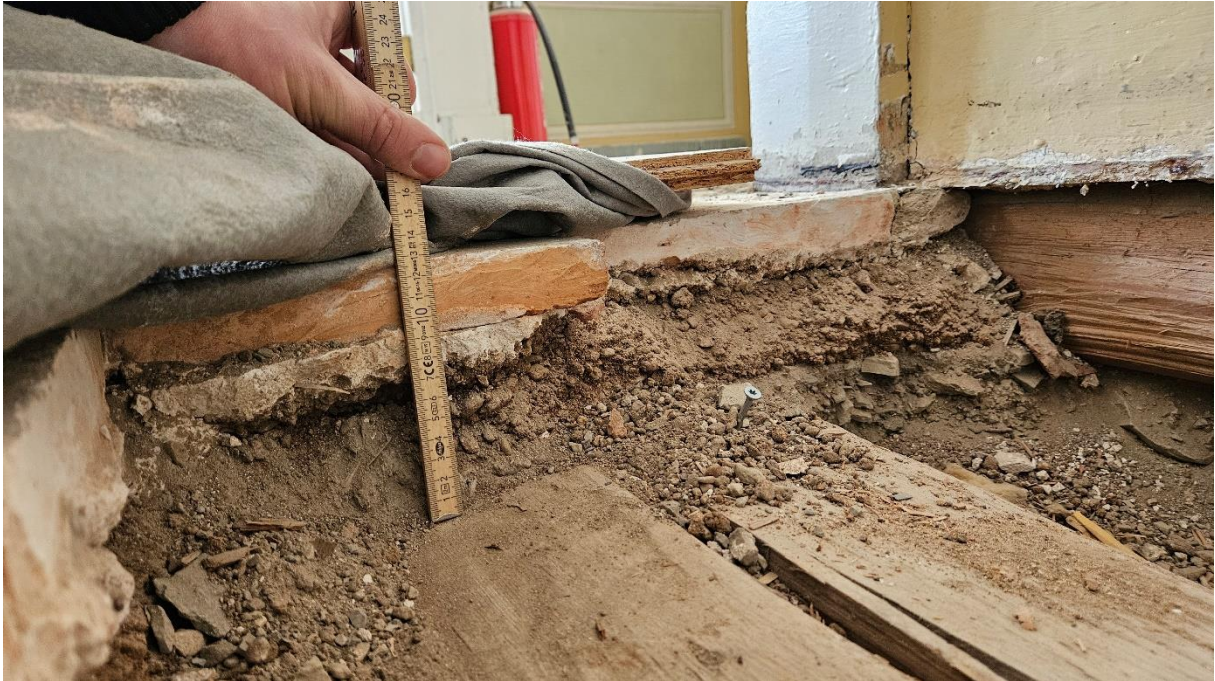
Abbildung 20: Raum 2.04, Innenwand, 7 cm Schüttung zwischen Deckenbalken und Estrich-Terrakotta-Belag.

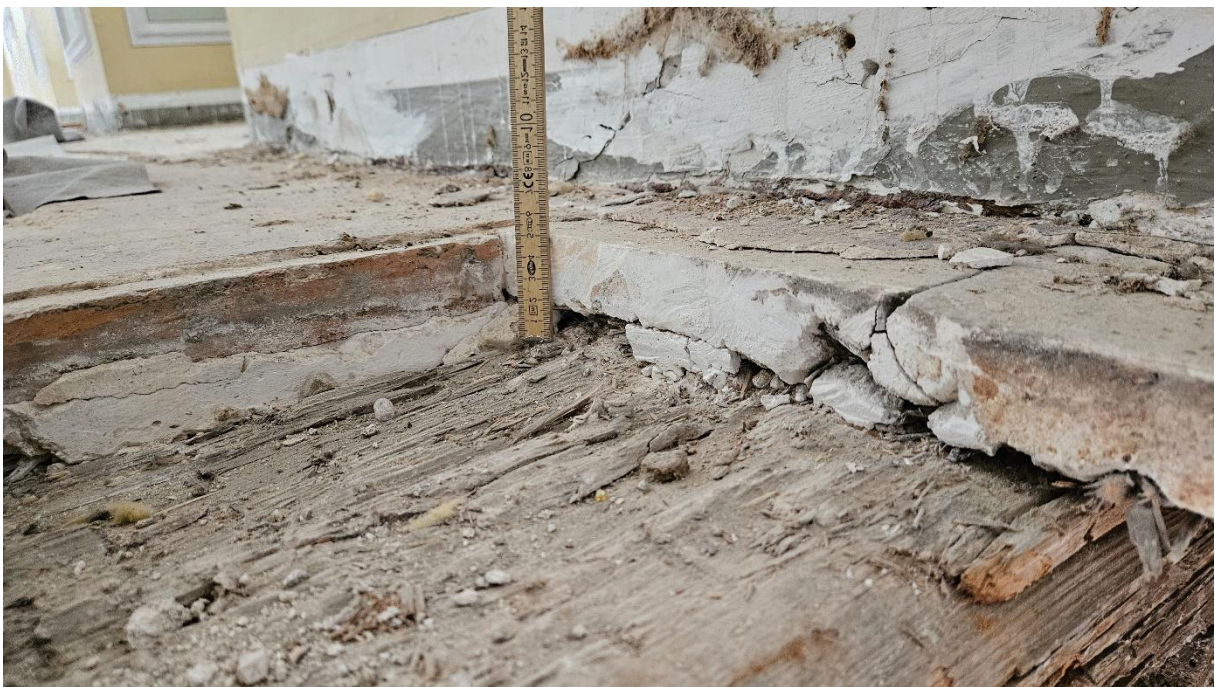
Abbildung 21: Raum 2.04, Fensterwand mit abgebeilten Deckenbalken. Ziegel mit dünner Setzmörtelschicht direkt auf Balken verlegt.

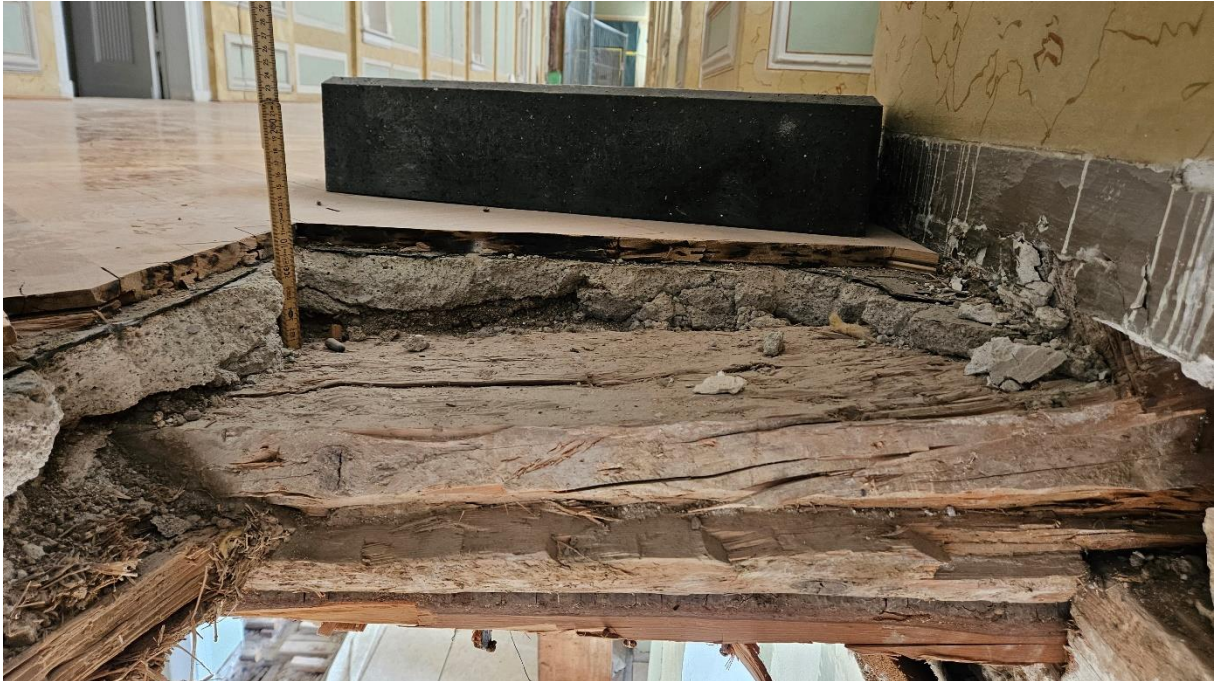
Abbildung 22: Raum 2.02 Fensterwand. Zementestrich mit Parkett.

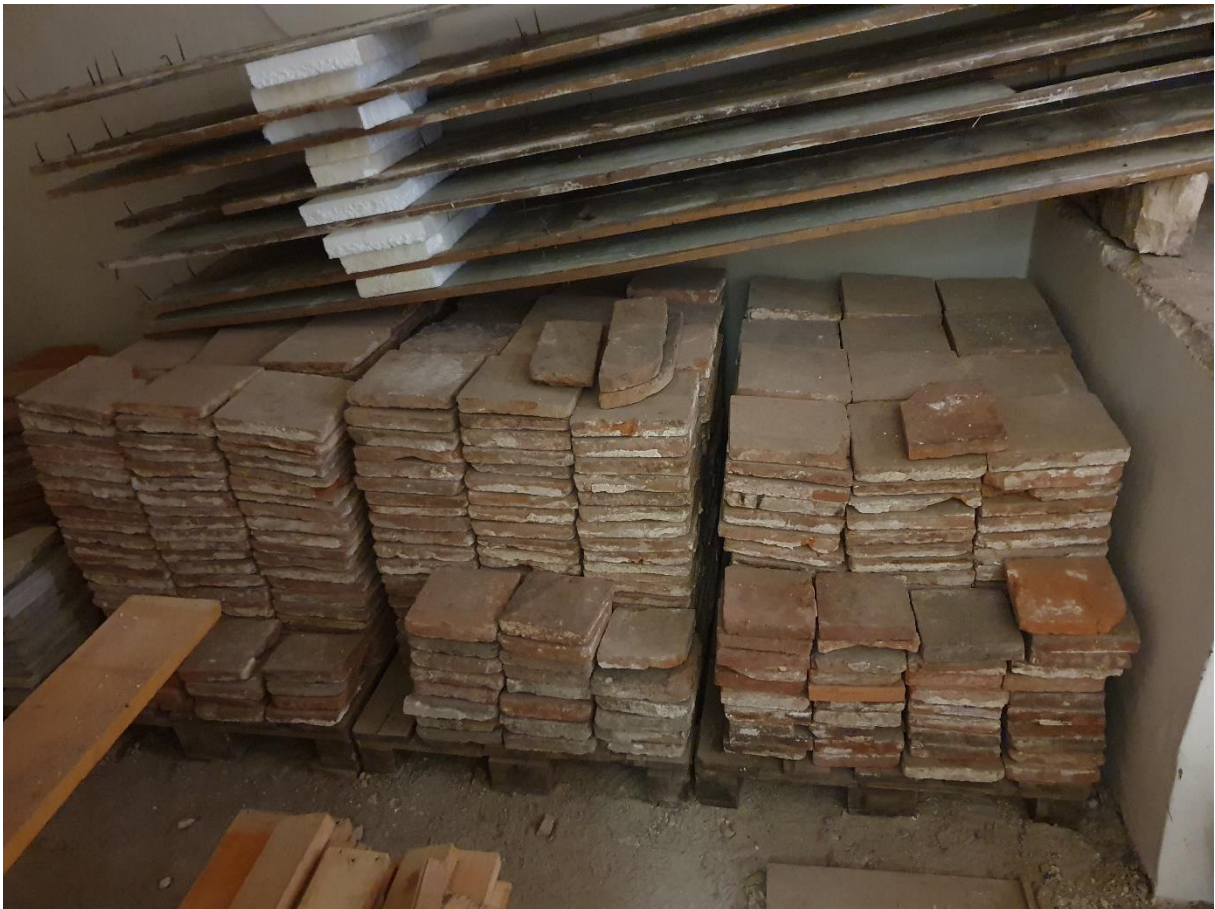
Abbildung 23: Westturm, Keller, eingelagerte Terrakottaplatten. Evtl. aus 2.02 stammend. Ca. 750 Stück.
