2 Übersichtsblatt

Name: **B 96, ÜF Gemeindestraße, UF B96 und DB AG/Brücke**

Zustand: **2,9** Baujahr: **2013**

HP: **27.09.2018** Prüfwahl: **2018**

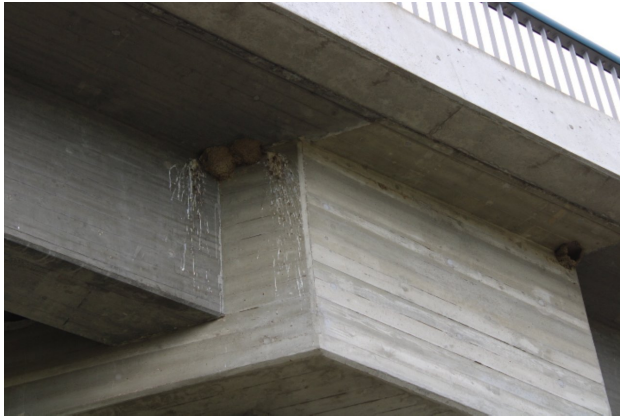
1645502_0_2021E_VOGELNESTER

[47] S=0, V=1, D=1 BSP-ID 001-06

Überbau, Beton, Mehrfach, Vogelkotablagerung,
Unterseite, vereinzelt Vogelnester,
Bild:1645502_0_2021E_VOGELNESTER

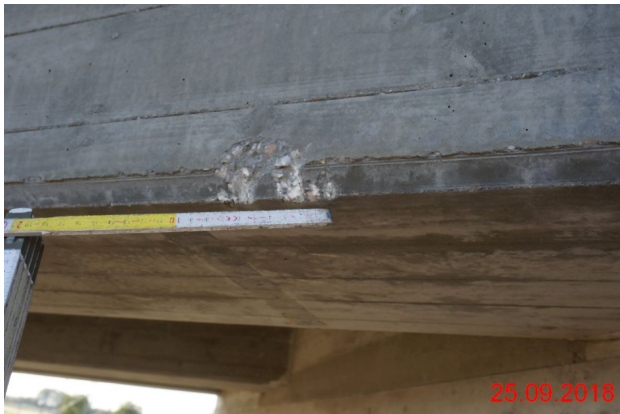
1645502_0_2018H2_BALKEN UNTERKANTE LINKS
BETONABPLATZUNG

[44] S=0, V=0, D=1 BSP-ID 002-02

Seitenfläche des Balkens, Beton, Eine Stelle, Abgeplatzt,
Seitenfläche links, Unten, 50cm hinter Querträger Achse
20, Maße: 9x4x1cm,
Bild:1645502_0_2018H2_BALKEN UNTERKANTE
LINKS BETONABPLATZUNG

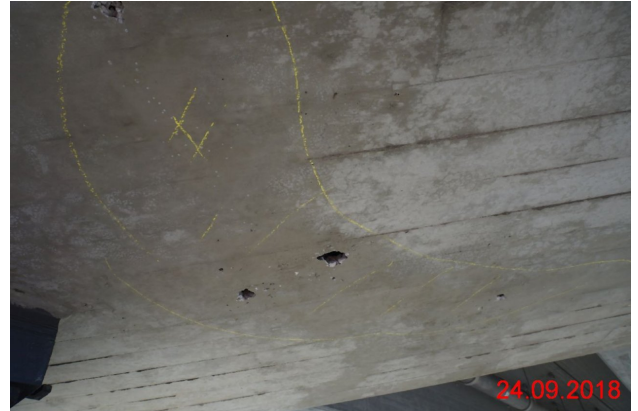
1645502_0_2018H2_QUERTRÄGER A40
UNTERSEITE HOHLSTELLE

[36] S=1, V=0, D=2 BSP-ID 002-04

Querträger, Betongefüge, Eine Stelle, Nicht ausreichend,
Achse Nr. 40, Mitte quer, Unterseite, Betondeckung 1
bis 1,5cm, anschließend Hohlraum bis Bewehrungslage,
Bewehrung nicht vollständig umschlossen,
Spanngliedhüllrohr freiliegend und angerostet, bis 9cm
tief auf 1,5qm, außerdem unterhalb mittleren Längsträger
Längsrissbildung erkennbar, weitere Bilder siehe Anlage,
Bild:1645502_0_2018H2_QUERTRÄGER A40
UNTERSEITE HOHLSTELLE

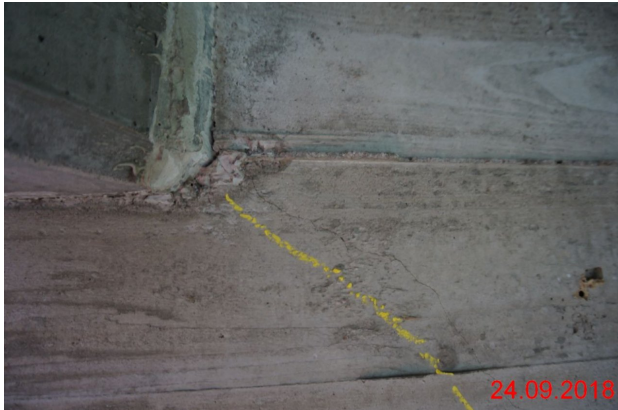
1645502_0_2018H2_QUERTRÄGER SCHRÄGRISSE

[24] S=0, V=0, D=1 BSP-ID 006-01-01

Querträger, Betongefüge, Häufig, Schrägrisse Rissbreite 0,1 - < 0,2 mm,
Die Risse an allen EQT und QT vorne und hinten feststellbar., Bild:1645502_0_2018H2_QUERTRÄGER SCHRÄGRISSE

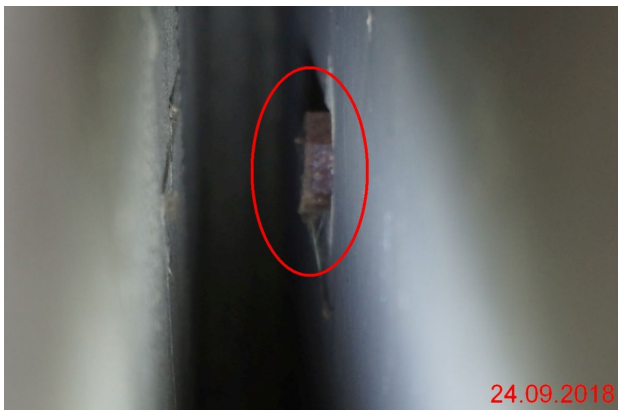
1645502_0_2018H2_SEITLICHE KAMMERWAND HÜLSE FÜR SCHALUNGSANKER ANGEROSTET

[14] S=0, V=0, D=1 BSP-ID 020-02

Widerlagerwand, Schalungsreste an der Betonoberfläche, Vereinzelt, Nicht entfernt, Beide Widerlager, Beidseitig, Nagel an der Außenseite und Hülse für Schalungsanker an seitlicher Kammerwand nicht entfernt und angerostet, Bild:1645502_0_2018H2_SEITLICHE KAMMERWAND HÜLSE FÜR SCHALUNGSANKER ANGEROSTET

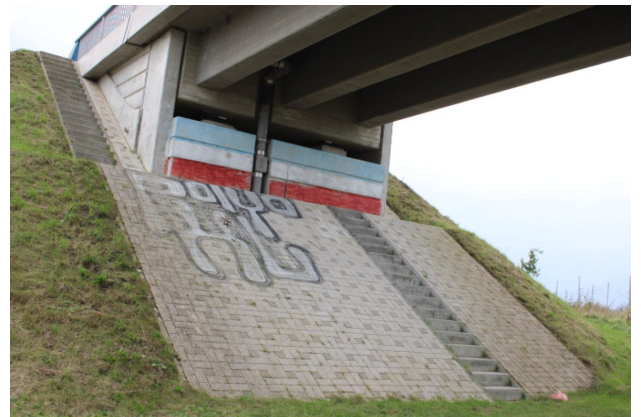
1645502_0_2021E_GRAFFITI

[29] S=0, V=0, D=0 BSP-ID 020-01

Widerlagerwand, Betonansichtsfläche, Flächendeckend, Graffiti, Widerlager hinten, Quer durchgehend, Unter dem Bauwerk, Bild:1645502_0_2021E_GRAFFITI

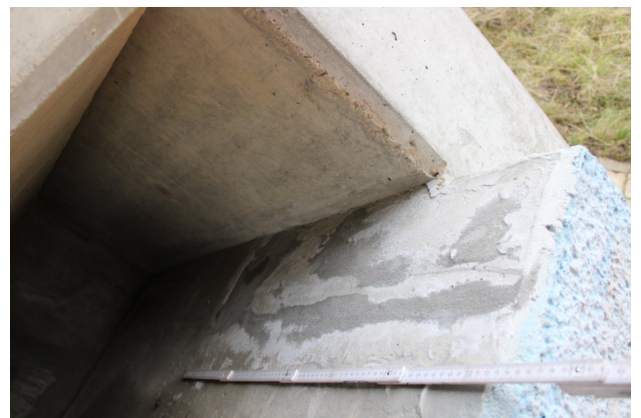
1645502_0_2021E_INSTANDSETZUNG AUFLAGERBANK

[5] S=0, V=0, D=0 BSP-ID 021-07

Auflagerbank, Betonoberfläche, Eine Stelle, Hohlstelle, Widerlager hinten, Beidseitig, Linke und rechte Seite, Schaden instand gesetzt, Instandsetzung gerissen und hohl klingend, Bild:1645502_0_2021E_INSTANDSETZUNG AUFLAGERBANK

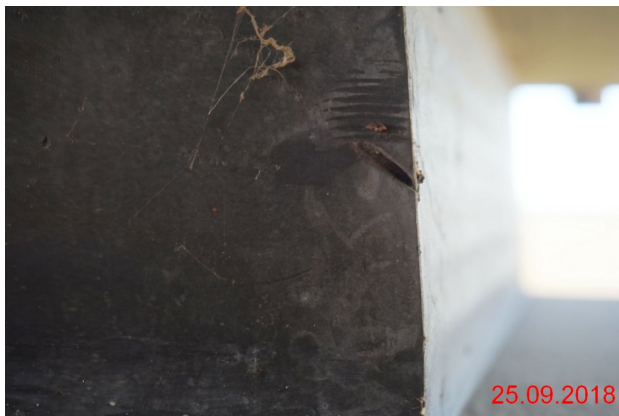
1645502_0_LAGERKISSEN ACHSE 20 EINGESCHNITTEN

[11] S=0, V=0, D=1 BSP-ID 213-04

Elastomer, Mehrfach, Angeschnitten, Anzahl: 4 Stück, Achse Nr. 20, Beidseitig, bis 5mm tief und 1cm lang, betrifft Achse 20 und 30.
Bild:1645502_0_LAGERKISSEN ACHSE 20 EINGESCHNITTEN

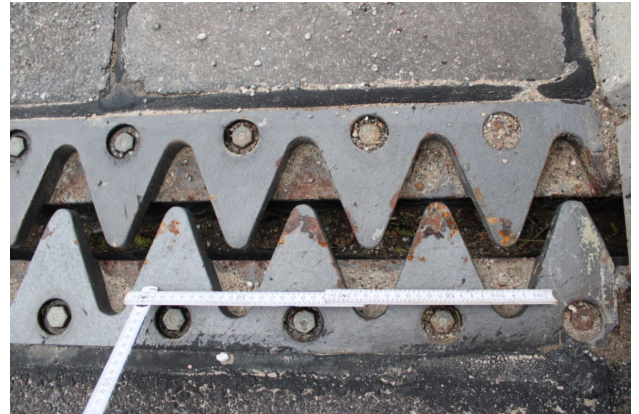
1645502_0_2021E_ÜKO ANGEROSTET

[39] S=0, V=0, D=1 BSP-ID 226-12

Konstruktion mit 1 Dichtprofil, Vereinzelt, Angerostet, Vorne und hinten am Bauwerk, Oben und unten, Schadenserweiterung, Bild:1645502_0_2021E_ÜKO ANGEROSTET

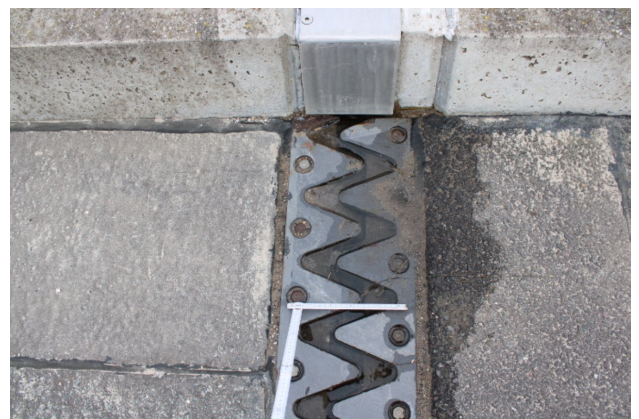
1645502_0_2021E_ÜKO SCHMUTZABLAGERUNG

[32] S=0, V=0, D=2 BSP-ID 226-01

Dehnprofil / Elastomer, Ausgeprägt, Schmutzablagerung, Vorne und hinten am Bauwerk, Quer durchgehend, Oben auf dem Bauwerk, Unterhaltungsmangel, Bewegung noch möglich, beginnender Bewuchs und Wasserstau, Maßnahme {1}, Bild:1645502_0_2021E_ÜKO SCHMUTZABLAGERUNG

<u>Art der Leistung</u>	Reinigung von Belägen (m² -H-)	
Menge	--	Geschätzte Kosten -- EURO
Dauer der Maßnahme		Ausführungsjahr
Dringlichkeit	Umgehend	
Maßnahmenfixierung	Keine Maßnahme festgelegt	
Projektbezeichnung	Reinigung der Kappen, Fahrbahn (EW-Rinne) und Abläufe	
Bemerkung		
Zugeordnete Schäden:		
[33]

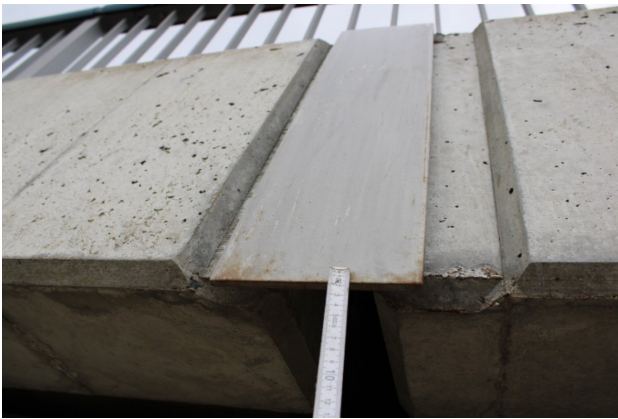
1645502_0_2021E_BLECH ANGEROSTET

[54] S=0, V=0, D=1 BSP-ID 226-12

Abdeckblech, Blech, Stellenweise, Angerostet, Vorne und hinten am Bauwerk, Beidseitig, Senkrecht,
Bild:1645502_0_2021E_BLECH ANGEROSTET

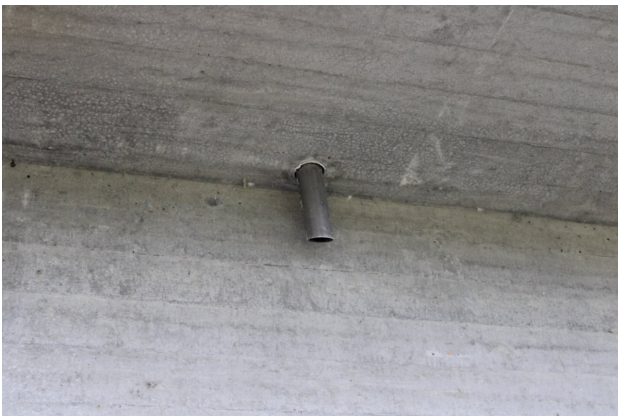
1645502_0_2021E_ROHRDUCHFÜHRUNG NICHT VERSCHLOSSEN

[19] S=0, V=0, D=1 BSP-ID 257-06

Tropftülle, Rohrdurchführung, Vereinzelt, Nicht verschlossen, Ringraum der Tropftülldurchführung nicht verschlossen, Tropftülle angerostet,
Bild:1645502_0_2021E_ROHRDUCHFÜHRUNG NICHT VERSCHLOSSEN

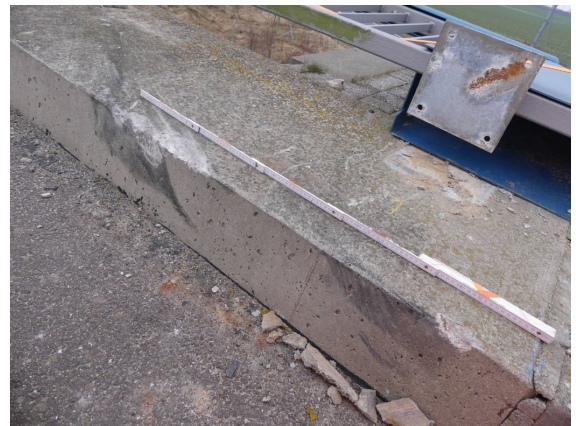
1645502_0_2024S1_KAPPE VR ABPLATZUNGEN BETONoberfläche

[57] S=0, V=0, D=1 BSP-ID 230-20

Überbau, Kappe, Betonoberfläche, Vereinzelt, Beschädigt durch Fremdeinwirkung, Am Anfang des Bauwerks, Rechts, Oben auf dem Bauwerk, kleinere Abplatzungen an der Oberfläche der Kappe durch den Fahrzeuganprall. Keine Risse oder Hohlstellen im Zuge der Prüfung feststellbar. Schaden oberflächlich mit $t_{max} = 12\text{mm}$, somit ohne Beeinträchtigung der Betondeckung., Bild:1645502_0_2024S1_KAPPE VR ABPLATZUNGEN BETONoberfläche

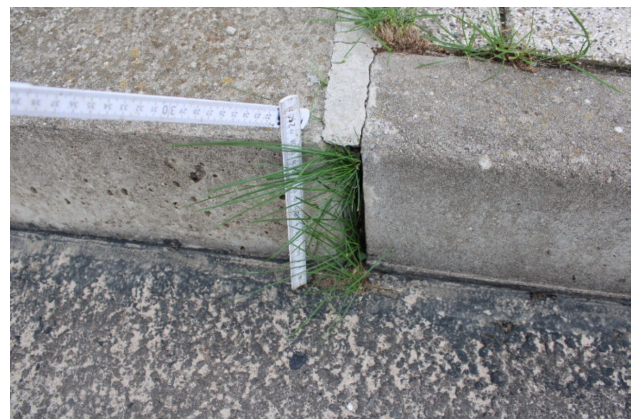
1645502_0_2021E_BORDSTEIN FUGE OFFEN

[41] S=0, V=0, D=2 BSP-ID 230-15

Bordstein, Fugenflanke der Stoßfuge, Größtenteils, Offen, Vorne und hinten am Bauwerk, Beidseitig, Schadenserweiterung,
Bild:1645502_0_2021E_BORDSTEIN FUGE OFFEN

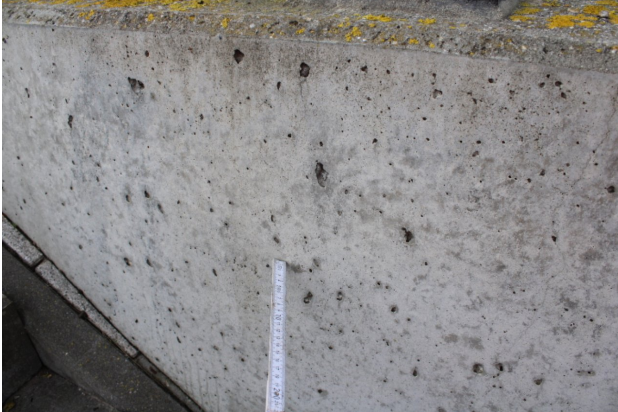
1645502_0_2021E_GESIMS POREN

[37] S=0, V=0, D=1 BSP-ID 230-20

Gesims, Beton, Stellenweise, Kanülen / Poren, Tiefe: 1,5 cm, Beidseitig, Bild:1645502_0_2021E_GESIMS POREN

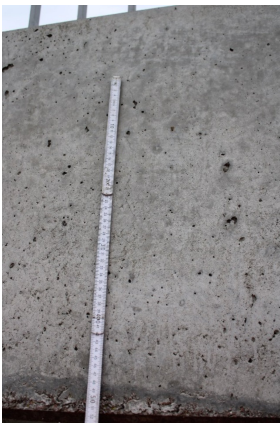
1645502_0_2021E_GESIMS RISSE

[16] S=0, V=0, D=1 BSP-ID 230-02

Gesims, Betongefüge, Häufig, Längsrisse, Beidseitig, Senkrecht, bis 0,2mm, Bild:1645502_0_2021E_GESIMS RISSE

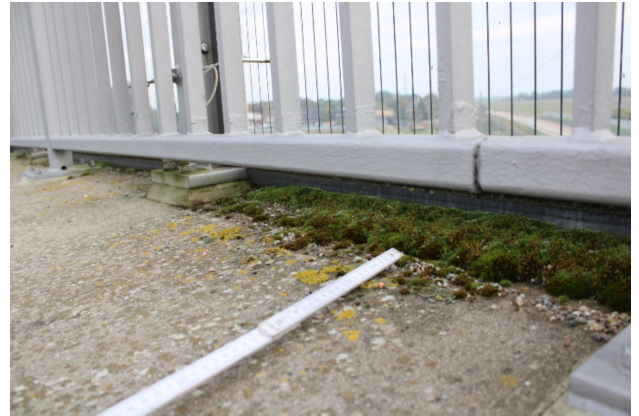
1645502_0_2021E_KAPPE BEMOOST

[55] S=0, V=0, D=1 BSP-ID 230-01

Brücke, Kappenoberfläche, Beton, Bereichsweise, Bemoost, Mitte längs am Bauwerk, Beidseitig, Oberseite, Unterhaltungsmangel, Im Bereich Berührungsschutz, Bild:1645502_0_2021E_KAPPE BEMOOST

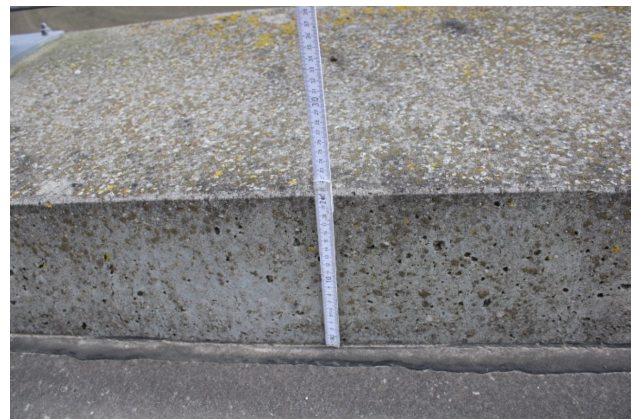
1645502_0_2021E_SCHRAMMBORD RISSE

[51] S=0, V=0, D=1 BSP-ID 230-02

Schrammbord / Aufkantung, Stellenweise, Querrisse, Beidseitig, bis 0,2mm, Bild:1645502_0_2021E_SCHRAMMBORD RISSE

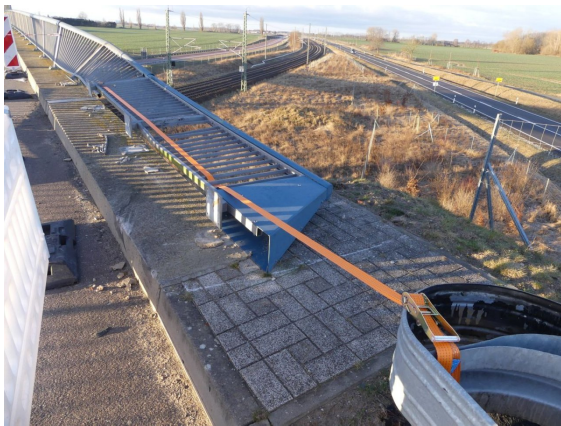
1645502_0_2024S1_GEL VR 6 FELDER ZERSTÖRT

Füllstabgeländer, Stahl / Metall, Bereichsweise, Zerstört durch Fremdeinwirkung, Am Anfang des Bauwerks, Rechts, Oben auf dem Bauwerk, Siehe Fotos, Zerstörung der ersten sechs Geländerfeldern durch Fahrzeuganprall. Geländer mittels Spanngurt gegen Absturz gesichert. Geländer ist nach RPS Teil des Schutzeinrichtungssystems.

Der Mangel/Schaden beeinträchtigt die Verkehrssicherheit; die Verkehrssicherheit ist nicht mehr voll gegeben. Schadensbeseitigung oder Warnhinweis kurzfristig erforderlich. Wegen Schäden an folgenden Bauteilen:
- Füllstabgeländer

Eine Verkehrssicherung mittels Schrankenzaun sowie eine Geschwindigkeitsreduzierung auf 40 km/h wurden als sofortige Sicherungsmaßnahme durch die SM Stralsund hergestellt -> Abminderung V = 3, Maßnahme {5}, Bild:1645502_0_2024S1_GEL VR 6 FELDER ZERSTÖRT

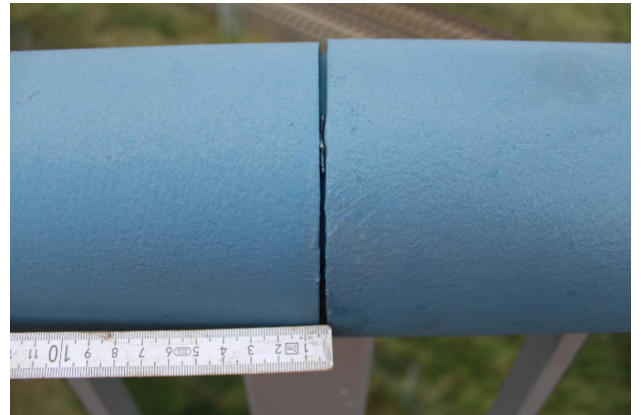
1645502_0_2021E_DEHNSTOß ZU GERING

Dehnstoß des Geländerhandlaufs, Eine Stelle, Abstand zu gering, Rechts,

18 Felder vor Geländerende sowie am 16ten und 21ten Pfosten vor Geländerende. Soll zwischen 5,0 mm und 10 mm., Bild:1645502_0_2021E_DEHNSTOß ZU GERING

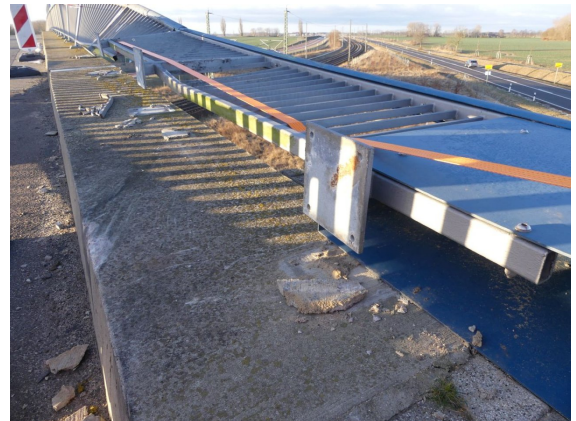
1645502_0_2024S1_GEL ANKER ABGERISSEN

[58] S=1, V=0, D=1 BSP-ID 231-15

Pfostenverankerung des Geländers, Verbundanker, Mehrfach, Abgerissen, Am Anfang des Bauwerks, Rechts, Oben auf dem Bauwerk, Alle Anker von der ersten bis zur siebten Ankerplatte von BWA sind herausgerissen oder beschädigt.

, Maßnahme {5}, Bild:1645502_0_2024S1_GEL ANKER ABGERISSEN

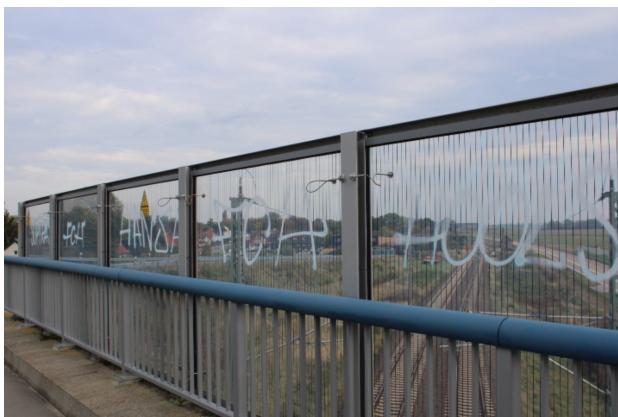
1645502_0_2021E_SCHMIEREREI SCHEIBEN

[53] S=0, V=0, D=0 BSP-ID 236-08

Berührungsschutz über Oberleitungsanlagen, Kunstglas, Gesamtes Bauteil, Schmiererei, betrifft alle Scheiben, Bild:1645502_0_2021E_SCHMIEREREI SCHEIBEN

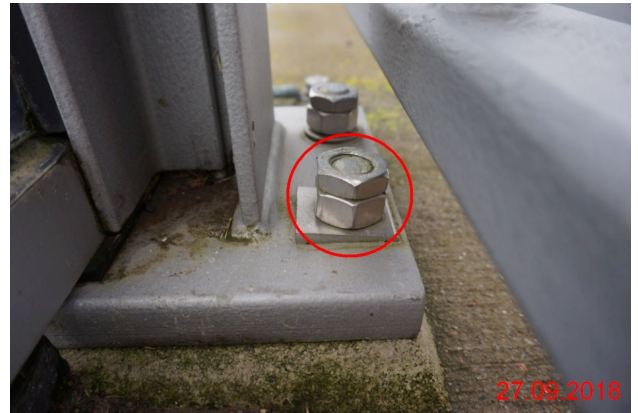
1645502_0_2018H2_BERÜHRUNGSSCHUTZ MUTTER NICHT AUSREICHEND GESICHERT

[20] S=0, V=1, D=0 BSP-ID 236-01

Befestigung des Berührungsschutzes, Mutter, Mehrfach, Nicht ausreichend gesichert, Beidseitig, Die Anker sind nicht gerade eingesetzt. Die Muttern liegen nicht vollständig an. Größtenteils Sicherung mit Halbmuttern., Bild:1645502_0_2018H2_BERÜHRUNGSSCHUTZ MUTTER NICHT AUSREICHEND GESICHERT

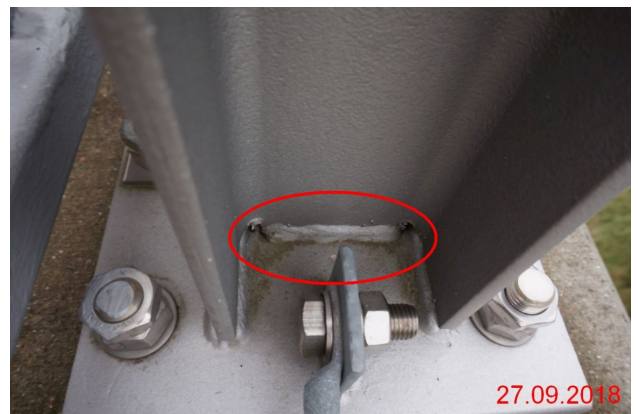
1645502_0_2018H2_BERÜHRUNGSSCHUTZ SCHWEIßNAHT UNVOLLSTÄNDIG

[1] S=0, V=0, D=1 BSP-ID 236-13

Befestigung des Berührungsschutzes, Schweißnaht, An allen Bauteilen, Prüfungsunterlagen fehlen, Prüfung des statischen Ansatzes zur Berücksichtigung der Schweißnahtlängen (hier Reduzierung durch Eckbohrungen). Gemäß RiZ-ING ist eine umlaufende Kehlnaht > 4,0 mm auszuführen., Bild:1645502_0_2018H2_BERÜHRUNGSSCHUTZ SCHWEIßNAHT UNVOLLSTÄNDIG

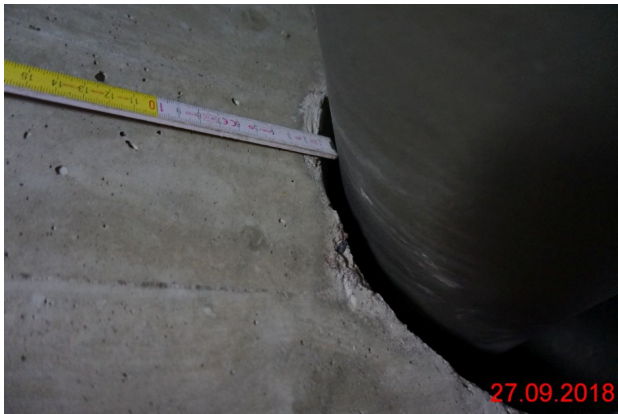
1645502_0_2018H2_QUERTRÄGER
ROHRDURCHFÜHRUNG ABSTAND ZU GERING

[25] S=0, V=0, D=1 BSP-ID 252-03

Längsleitung, Rohrdurchführung, Mehrfach, Abstand zu gering,
Die seitlichen Abstände zum QT sind sehr gering 2,0 bis 5,0 mm. Eine Prüfung und Unterhaltung der Rohrleitungen und der Durchführung ist behindert.,
Bild:1645502_0_2018H2_QUERTRÄGER
ROHRDURCHFÜHRUNG ABSTAND ZU GERING

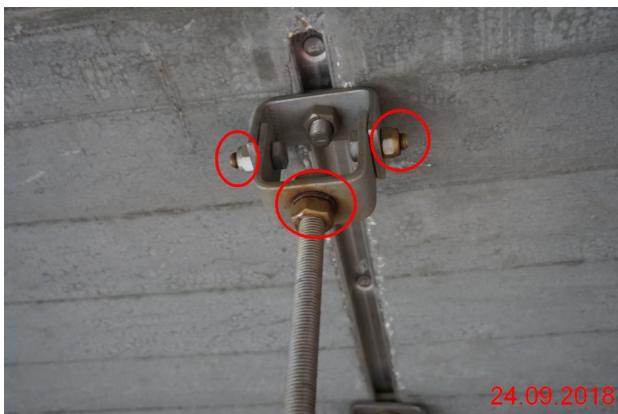
1645502_0_2018H2_LÄNGSLEITUNG
AUFHÄNGUNG ANGEROSTET

[9] S=0, V=0, D=1 BSP-ID 252-01

Befestigung der Längsleitung, Nicht rostender Stahl, Häufig, Angerostet, außerdem im Bereich der letzten Reinigungsöffnung, ist am Gelenkstück vermutlich durch Trennarbeiten Flugrost entstanden,
Bild:1645502_0_2018H2_LÄNGSLEITUNG
AUFHÄNGUNG ANGEROSTET

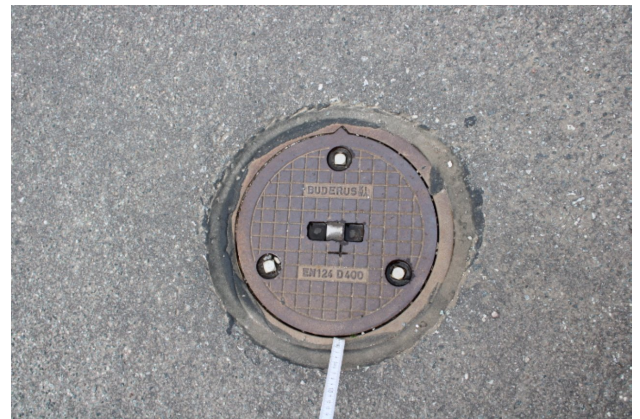
1645502_0_2021E_REINIGUNGSÖFFNUNG

[17] S=0, V=1, D=1 BSP-ID 252-07

Reinigungsöffnung der Längsleitung, Alle, An ungünstiger Stelle, Längs durchgehend, Links, >>2014H1: Lage der Reinigungsöffnung etwa im Verlauf der Fahrspur. Klärung notwendig.
>>2017E: Lage bereits in Entwurfsphase festgelegt. Zustand vom Baulastträger akzeptiert. Schaden verbleibt nachrichtlich zur Vermeidung einer Neuerfassung.
>>2018H2: Reinigungsöffnung zu tief im Fahrbahnbelag (1cm), Pfützenbildung,
Bild:1645502_0_2021E_REINIGUNGSÖFFNUNG

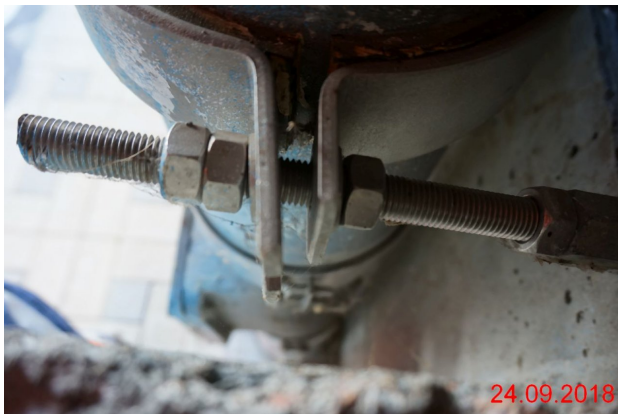
1645502_0_2018H2_FALLLEITUNG
GEWINDESTANGEN SCHIEF

[7] S=0, V=0, D=1 BSP-ID 252-02

Befestigung der Falleitung, Schraube, Mehrfach, Nicht fachgerecht, Vorne und hinten am Bauwerk, Gewindestangen schief eingesetzt, Muttern nicht kraftschlüssig, außerdem hinten unterste Schelle einbetoniert, 2 Muttern angerostet,
Bild:1645502_0_2018H2_FALLLEITUNG
GEWINDESTANGEN SCHIEF

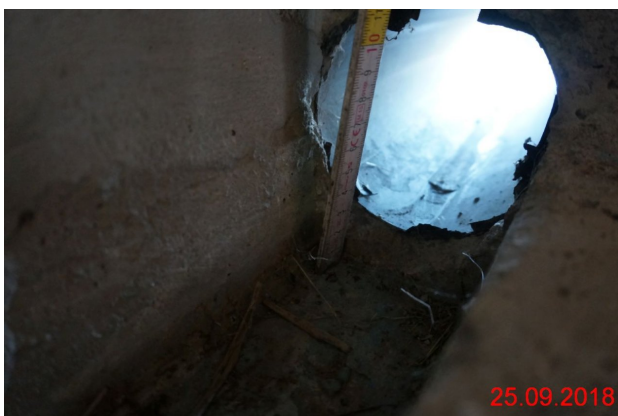
1645502_0_2018H2_AUFLAGERBANK
ENTWÄSSERUNGSRINNE NICHT DURCHGEHEND

[6] S=0, V=0, D=1 BSP-ID 252-20

Auflagerbank, Auslaufrohr der Entwässerungsrinne auf der Auflagerbank, Betonoberfläche, Bereichsweise, Nicht ausreichend, Länge: 0,000 m, Widerlager vorn, Durchgängigkeit der Rinne nicht gegeben, Absatz (2cm) am Ablaufrohr,
Bild:1645502_0_2018H2_AUFLAGERBANK
ENTWÄSSERUNGSRINNE NICHT DURCHGEHEND

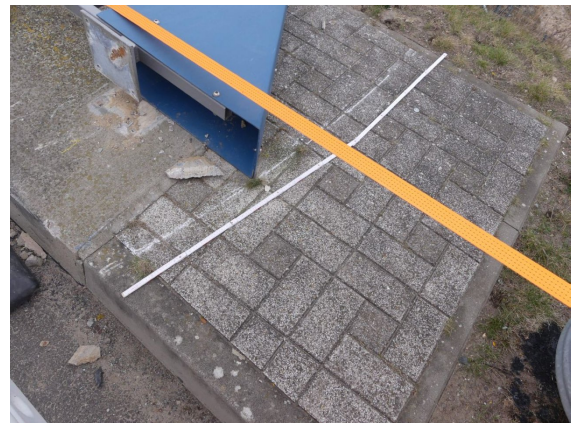
1645502_0_2024S1_PFLASTERUNG
OBERFLÄCHLICH BESCHÄDIGT

[59] S=0, V=0, D=0 BSP-ID 251-05

Podest der Böschungstreppe, Pflasterung, Gering, Beschädigt durch Fremdeinwirkung, Länge: 160,0 cm, Am Anfang des Bauwerks, Rechts, Oben auf dem Bauwerk, Kratzspuren durch die Bewegung des Geländers,
Bild:1645502_0_2024S1_PFLASTERUNG
OBERFLÄCHLICH BESCHÄDIGT

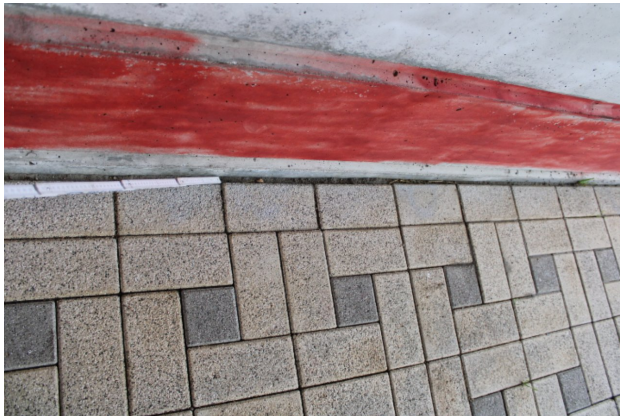
1645502_0_2021E_BÖSCHUNGSPFLASTER FUGEN OFFEN

[40] S=0, V=0, D=1 BSP-ID 259-06

Böschungspflaster im Bereich des Widerlagers, Fugen, Gesamtes Bauteil, Offen, Länge: 18,000 m, Beide Widerlager, Anschlussfuge an Flügel und entlang Berme an Widerlagerwand offen,
Bild:1645502_0_2021E_BÖSCHUNGSPFLASTER FUGEN OFFEN

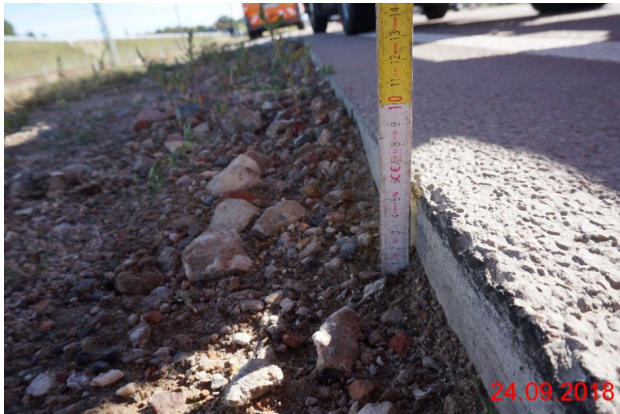
1645502_0_2018H2_BANKETT ABSATZ

[38] S=0, V=2, D=1 BSP-ID 251-05

Bankett, Stellenweise, Absatz, Tiefe: 6,0 cm, Beidseitig, Unter dem Bauwerk, entlang der B96n,
Bild:1645502_0_2018H2_BANKETT ABSATZ
