# Bauwerksbuch

nach DIN 1076

Bauwerksname **L 22, UF DB AG (Hafenbahn)**  
Teilbauwerksname **Brücke, RiFa Rostock (Nordwest)**  
Nächst gelegener Ort **Bentwisch**  
Verwaltung/Gemarkung **Bentwisch**

Name: **L 22, UF DB AG (Hafenbahn)/Brücke, RiFa Rostock (Nordwest)**

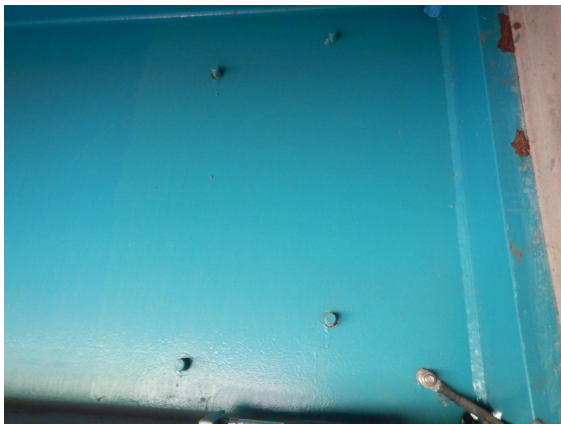
1839511\_1\_2018H\_A20 3TER LT VON RECHTS MUTTERN FEHLEN

Hauptträger des Trägerrostes, Mutter, Vereinzelt, Fehlt, Anzahl: 4 Stück, Achse Nr. 20, Unterseite, 2018H: am 3. LT von rechts Schrauben zur Abdeckung der Löcher für die temporäre Kippaussteifung ohne Mutter, Maßnahme {13}, Bild:1839511\_1\_2018H\_A20 3TER LT VON RECHTS MUTTERN FEHLEN

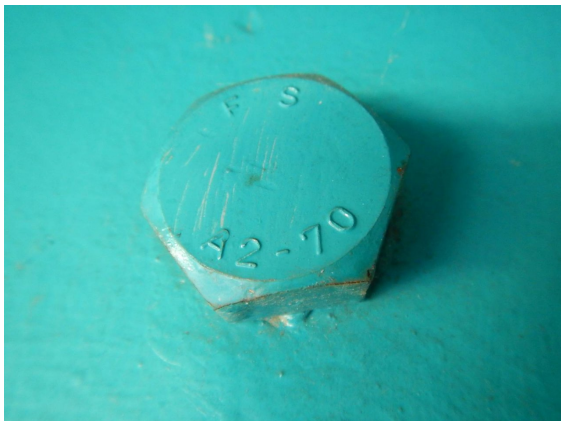
1839511\_1\_2018H\_SCHRAUBEN ZUM VERSCHLUSS DER LÖCHER F KIPPAUSSTEIFUNG

Hauptträger des Trägerrostes, Steg, Schraube, Vereinzelt, Locker / lose, Anteil: 80 %, Unterseite, seit 2011H. 2018H: Schrauben zur Abdeckung der Löcher für die temporäre Kippaussteifung zu 80 % nur handfest angezogen. , Maßnahme {13}, Bild:1839511\_1\_2018H\_SCHRAUBEN ZUM VERSCHLUSS DER LÖCHER F KIPPAUSSTEIFUNG

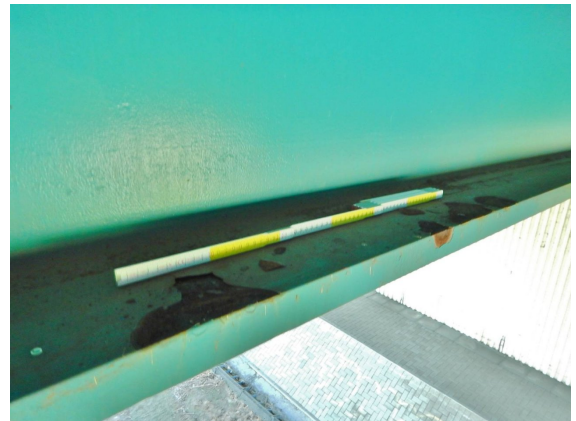
1839511\_1\_2018H\_LT 02 VON RE 8 M VON VORN

Hauptträger des Trägerrostes, Doppel-T-Profil, Mehrfach, Abgeplatzte Beschichtung, Untergrund rostig, Unterseite, Siehe 3te Anlage, seit 2005H2: an Kanten Unter- und Obergurt, alle Längsträger, leichte Beschädigung der Beschichtung, auch am Steg vereinzelt kleinere Anrostungen 2018H: insbesondere auf der Untergurtoberseite und an den Untergurtkanten. Versprödete, gerissene Beschichtung mit Unterrostung. Vereinzelt ist auch der Steg betroffen. , Maßnahme {4}, Bild:1839511\_1\_2018H\_LT 02 VON RE 8 M VON VORN

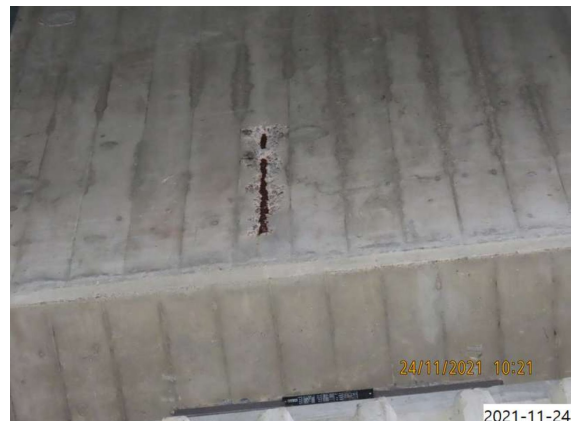
1839511\_1\_21E\_A10 EQT ZW TL 01 UND 02 VON LINKS

Endquerträger des Trägerrostes, Schubbewehrung, Mehrfach, Abplatzung mit freiliegender Bewehrung, Anzahl: 2 Stelle(n), Achse Nr. 10, Unter dem Bauwerk, 2018H: zw. 1.-2. Längsträger L=40 cm, zw. 2.-3. LT L=10 cm 2021E: keine Schadensveränderung, Maßnahme {12}, Bild:1839511\_1\_21E\_A10 EQT ZW TL 01 UND 02 VON LINKS

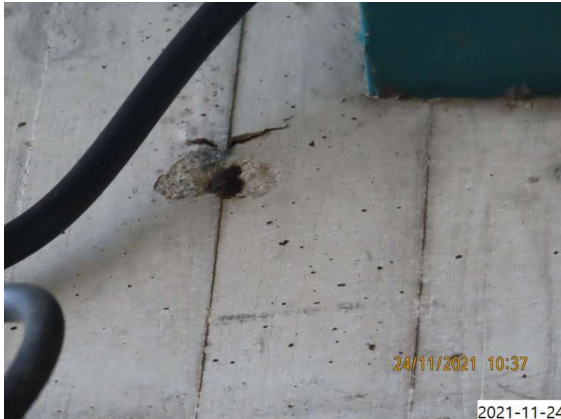
1839511\_1\_21E\_A20 EQT LI NEBEN LI 1 LT

Endquerträger des Trägerrostes, Bewehrung, Eine Stelle, Abplatzung mit freiliegender Bewehrung, Achse Nr. 20, Links, Unter dem Bauwerk,  
2018H: links neben dem 1. LT von links  
2021E: keine Schadensveränderung, Maßnahme {12},  
Bild:1839511\_1\_21E\_A20 EQT LI NEBEN LI 1 LT

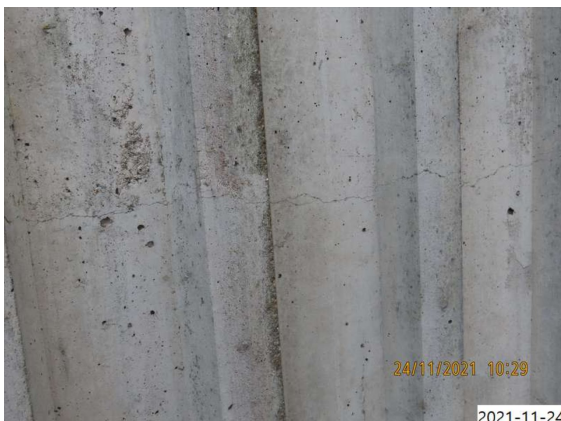
1839511\_1\_21E\_A20 WL LI HORIZONTALE HAARRISSE

Widerlager, Betonoberfläche, Mehrfach, Querrisse Rissbreite 0,1 - < 0,2 mm, Widerlager hinten, Links, Außen,  
seit 2011H: Rissbreite 0,15mm, 2m von unten, bis in Flügel ziehend.  
2018H: horizontale Risse < 0,1mm Ecke WL-Flügel bei 2 m und 2,8 m über OKG  
2021E: keine Schadensveränderung,  
Bild:1839511\_1\_21E\_A20 WL LI HORIZONTALE HAARRISSE

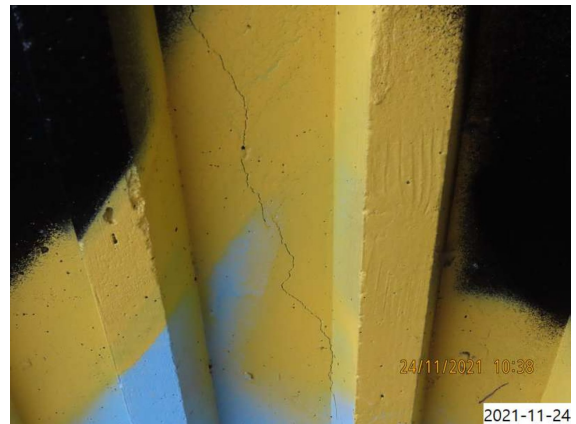
1839511\_1\_21E\_SCHRÄGRISS WL WAND

Widerlager, Betonoberfläche, Eine Stelle, Querrisse Rissbreite 0,1 - < 0,2 mm, Widerlager hinten, 12,40 m vom linken Bauwerksrand,  
seit 2011H: Rissbreite bis 0,25mm, 1,5m lang von unten  
2018H Ergänzung:  
2,4 m von li: L=2 m, w=0,15 mm,  
7,80 m von li L=2 m, w=0,15 mm,  
12,50 m von li L=1,30 m, w=0,15 mm, Schrägriss  
2021E: keine Schadensveränderung,  
Bild:1839511\_1\_21E\_SCHRÄGRISS WL WAND

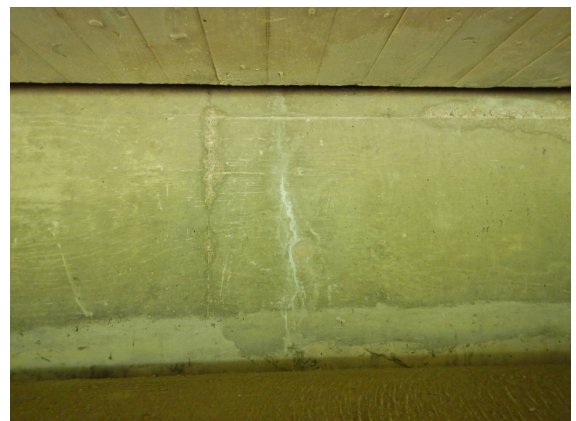
Hintere Kammerwand, Betonoberfläche, Eine Stelle, Längsrisse mit Aussinterung, Widerlager vorn, Oben, seit 2005H2.  
2011H: w=0,1mm  
2018H: zugesintert, Bild:1839511\_1\_2018H\_A10 HI KW Q-RISS MIT AUSSINTERUNG

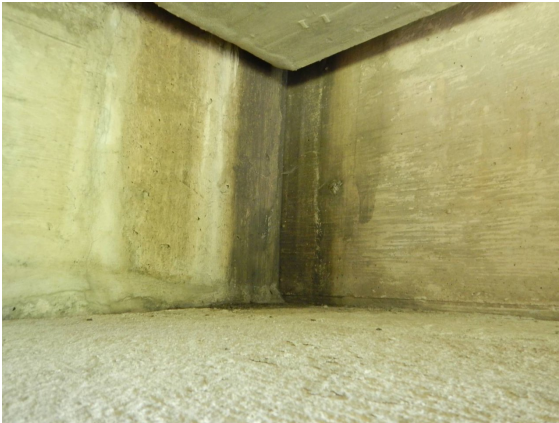
1839511\_1\_2018H\_A10 LI HI KAMMERWAND

Hintere Kammerwand, Betonoberfläche, Eine Stelle, Durchfeuchtet, Widerlager vorn, Links, Mögliche Ursache ist Schaden Nr. 125, seit 2005H2: Auflagerbank vorn im Eckbereich durchfeuchtet; Querfuge Überbau undicht, Maßnahme {6}, Bild:1839511\_1\_2018H\_A10 LI HI KAMMERWAND

**Zugeordnete Schäden:**  
**[108]**

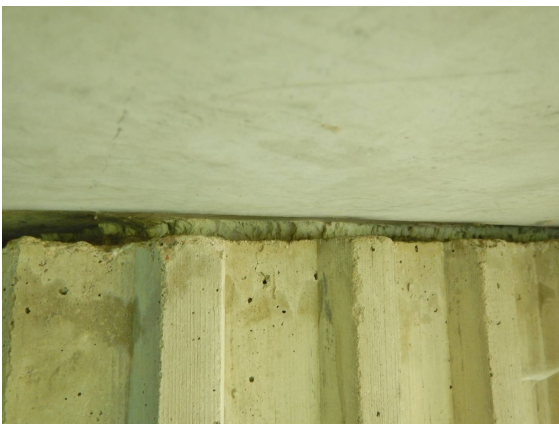
1839511\_1\_2018H\_A10 LI SCHALUNGSRESTE KRAGARM - WL

Schürze der Kammerwand, Kunststoffreste an der Betonoberfläche, Stellenweise, Nicht entfernt, Beide Widerlager, Beidseitig, seit 2011H: zwischen Überbau-Kragarm und WL-Schürze Styropor nicht vollständig entfernt, Maßnahme {11}, Bild:1839511\_1\_2018H\_A10 LI SCHALUNGSRESTE KRAGARM - WL

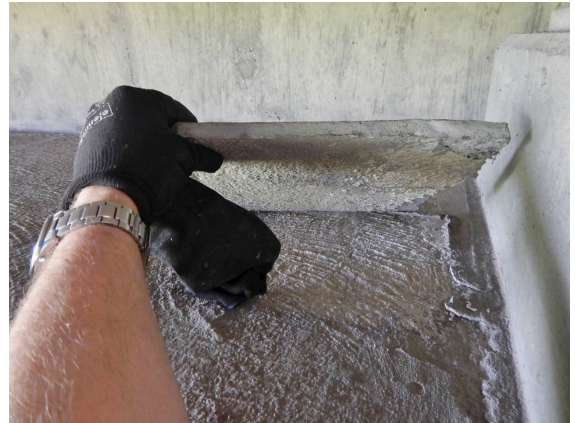
1839511\_1\_2018H\_A20 MITTLERES LAGER PRESSENSTELLFLÄCHE

Pressenansatzpunkt, Mehrfach, Hohlraum, Beide Widerlager, Unter dem Bauwerk, 2018H: und tw. lose (A20 mittleres Lager), Bild:1839511\_1\_2018H\_A20 MITTLERES LAGER PRESSENSTELLFLÄCHE

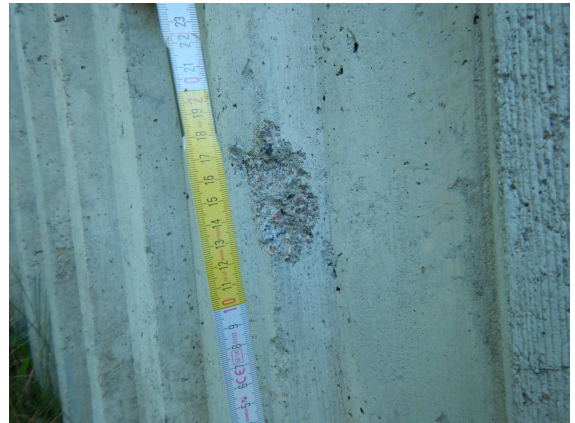
1839511\_1\_2018H\_A20 LI FLÜ ABPLATZUNGEN

Flügel, Profilierung der Betonoberfläche, Vereinzelt, Abgeplatzt, Widerlager hinten, Links, Außen, erfasst seit 2011H: Betonabplatzungen an Profilierung, Bild:1839511\_1\_2018H\_A20 LI FLÜ ABPLATZUNGEN

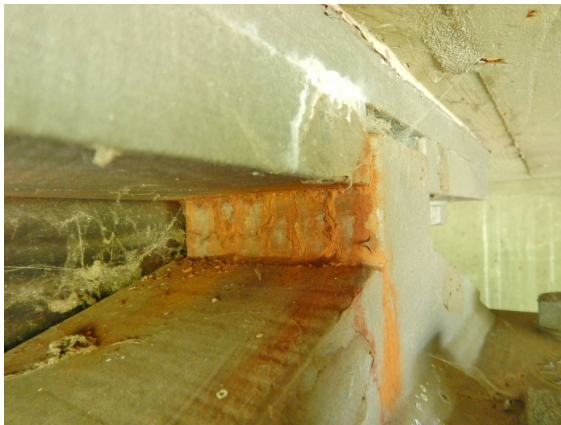
1839511\_1\_2018H\_A10 QUERFESTES LAGER

Widerlagerwand, Festhaltung, Stahl / Metall, Ein Stück, Angerostet, Widerlager vorn, 2-tes Bauteil von links, seit 2011H: Lager Mitte Knacke angerostet, Bild:1839511\_1\_2018H\_A10 QUERFESTES LAGER

Art der Leistung **Lager Korrosionsschutzinstandsetzung (Stück -C-)**  
Menge **1** Geschätzte Kosten **1.300 EURO**  
Dauer der Maßnahme **1 Tag** Ausführungsjahr  
Dringlichkeit  
Maßnahmenfixierung **Keine Maßnahme festgelegt**  
Projektbezeichnung  
Bemerkung

**Zugeordnete Schäden:**  
**[110]**

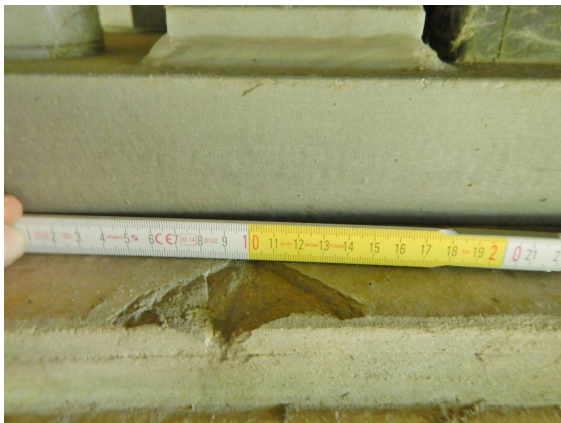
1839511\_1\_2018H\_A10 QUERFESTES LAGER UNTERSTOPFUNG

Widerlagerwand, Unterstopfung, Mörtel, Ein Stück, Abgeplatzt, Anzahl: 1 Stelle(n), Widerlager vorn, 2-tes Bauteil von links, seit 2011H: Lager Mitte, Maßnahme {9}, Bild:1839511\_1\_2018H\_A10 QUERFESTES LAGER UNTERSTOPFUNG

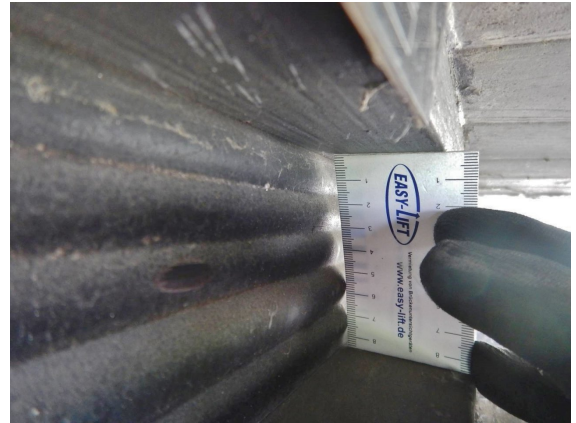
1839511\_1\_2018H\_Ä20 LI LAGER

Elastomer, Eine Stelle, Aufgewölbt, Anzahl: 1 Stück, Achse Nr. 20, 1-tes Bauteil von links, 2018H: starke Aufwölbung des Elastomerkissens, Bild:1839511\_1\_2018H\_Ä20 LI LAGER

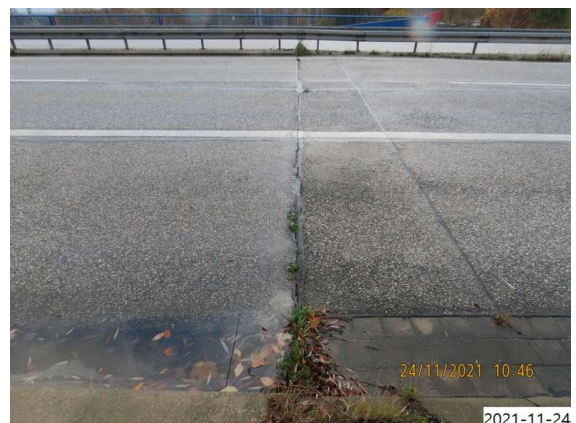
1839511\_1\_21E\_A10 ÜKO LINKS

Mit Bauwerksabschlussprofil (T-Profil oder ähnlich), Fugen quer, Bereichsweise, Schadhaft, Länge: 1,500 m, Achse Nr. 10, Oben auf dem Bauwerk, 2018H: Fugenverguss rissig, Asphalt an den Kanten zerbröseln, 2021E: keine Schadensveränderung, Maßnahme {6}, Bild:1839511\_1\_21E\_A10 ÜKO LINKS

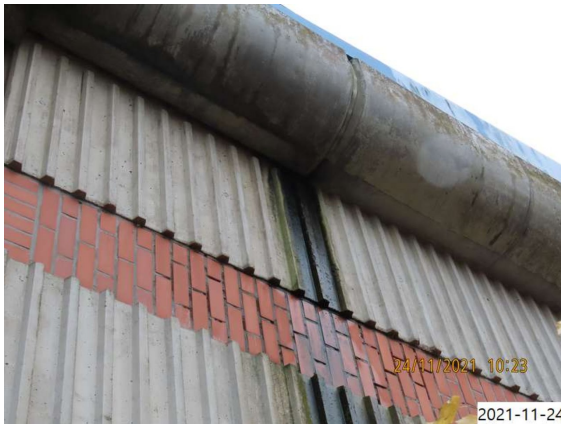
1839511\_1\_21E\_A10 FLÜGELWAND UNTER ÜKO

Mit Bauwerksabschlussprofil (T-Profil oder ähnlich), Eine Stelle, Durchdrückendes Wasser, Flügelwand vorn, Links, Unter dem Bauwerk, Mögliche Ursache ist Schaden Nr. 128, 2018H: infolge der schadhaften Fuge an der FÜK läuft Wasser durch die Raumfuge an der Flügelwand herunter 2021E: keine Schadensveränderung, Bild:1839511\_1\_21E\_A10 FLÜGELWAND UNTER ÜKO

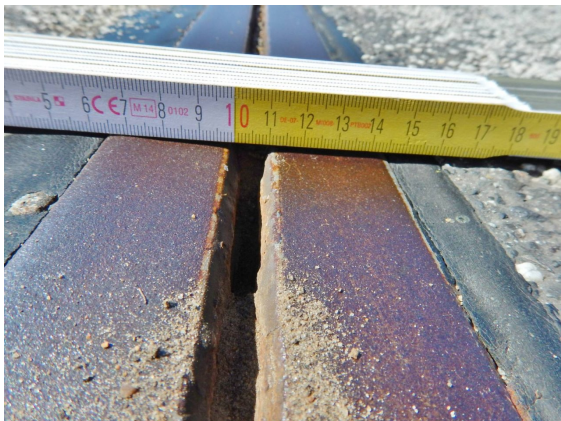
1839511\_1\_2018H\_A20 FÜK

Konstruktion mit 1 Dichtprofil, Gesamtes Bauteil, Dehnweg zu gering, Achse Nr. 20, 2018H: rechnerisch (DIN 1072) bei 27° C erschöpft 2021E: keine Schadensveränderung, Bild:1839511\_1\_2018H\_A20 FÜK

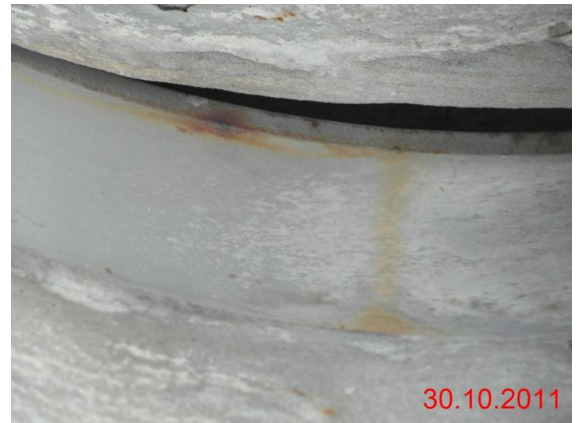
1839511\_1\_2011\_H\_ABDECKBLECH ÜKO ANGEROSTET

Abdeckblech, Eine Stelle, Angerostet, Hinten am Bauwerk, Links, Unterseite, seit 2011H: seitliche Abdeckung ÜKO, Bild:1839511\_1\_2011\_H\_ABDECKBLECH ÜKO ANGEROSTET

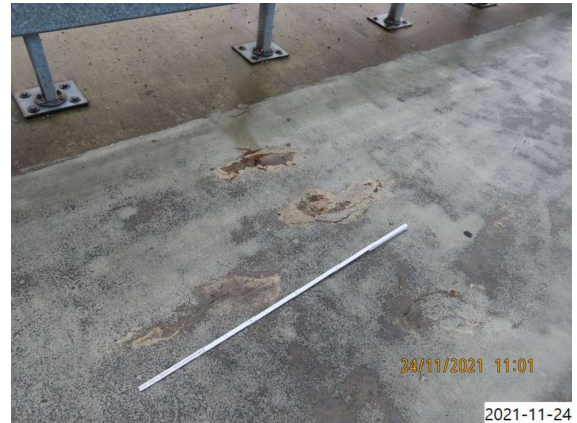
1839511\_1\_21E\_KAPPEN GERISSEN UND HOHLSTELLEN

Kappe, Beton, Mehrfach, Gerissen und hohl klingend, Bild:1839511\_1\_21E\_KAPPEN GERISSEN UND HOHLSTELLEN

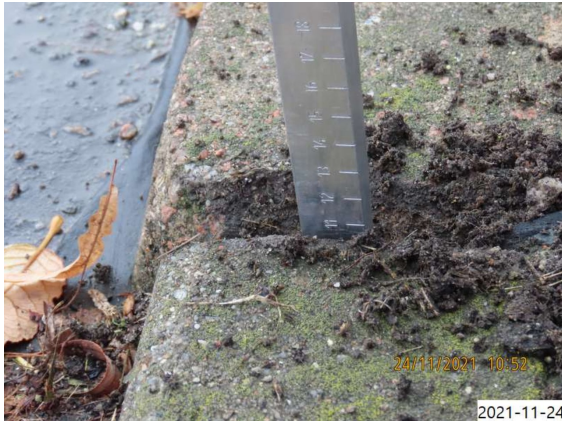
1839511\_1\_21E\_SCHRAMMBORDFUGE LI HI

Vorbord, Fugendichtungsmaterial zwischen Bordstein und Kappe, Alle, Fehlt, Vorne und hinten am Bauwerk, Links, Oben auf dem Bauwerk, seit 2011H: Mittelkappe Schrammbordanschluss Stoßfugen offen, Maßnahme {7}, Bild:1839511\_1\_21E\_SCHRAMMBORDFUGE LI HI

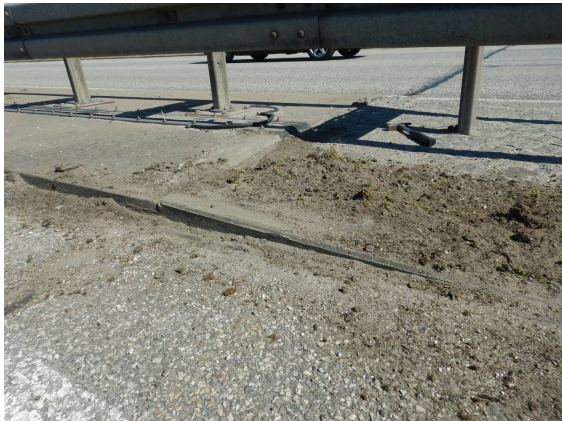
1839511\_1\_2018H\_A10 RE  
SCHRAMMBORDABSSENKUNG

Vorbord, Stellenweise, Länge zu gering, Anzahl: 2 Stelle(n), Vorne und hinten am Bauwerk, Rechts, seit 2011H: Bordabsenkung vor und hinter Mittelkappe zu kurz, Maßnahme {8}, Bild:1839511\_1\_2018H\_A10 RE SCHRAMMBORDABSSENKUNG

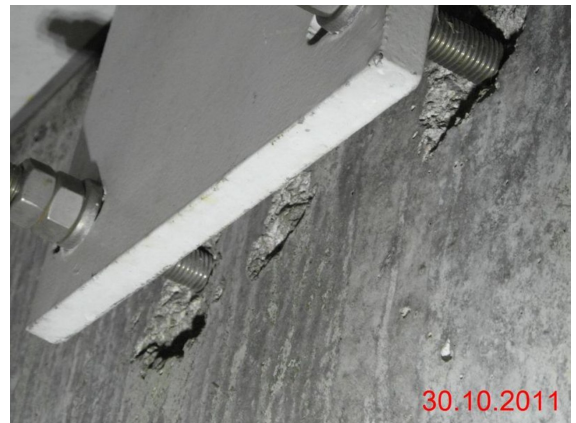
1839511\_1\_2011\_H\_BETONABPLATZUNGEN AM  
GESIMS

Balken / Platten-Mischsystem, Senkrechte Fläche des Gesimses, Betonoberfläche, Vereinzelt, Abgeplatzt, Links, erfasst seit 2011H: im Bereich Verankerung Berührungsschutz, Bild:1839511\_1\_2011\_H\_BETONABPLATZUNGEN AM GESIMS

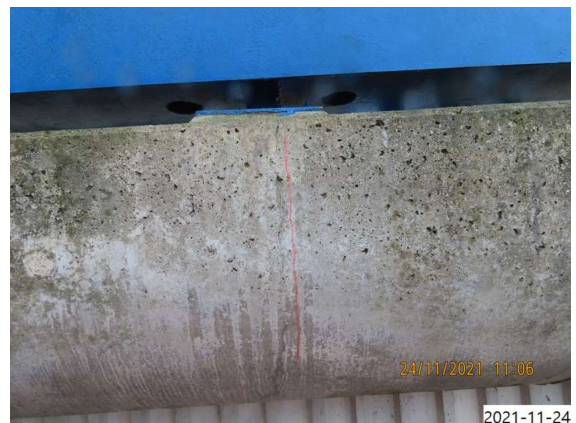
1839511\_1\_21E\_GESIMS HI LI

Flügel, Senkrechte Fläche des Gesimses, Betonoberfläche, Mehrfach, Kanülen / Poren, Widerlager hinten, Links, seit 2003E: Poren bis 1,3 cm tief, Bild:1839511\_1\_21E\_GESIMS HI LI

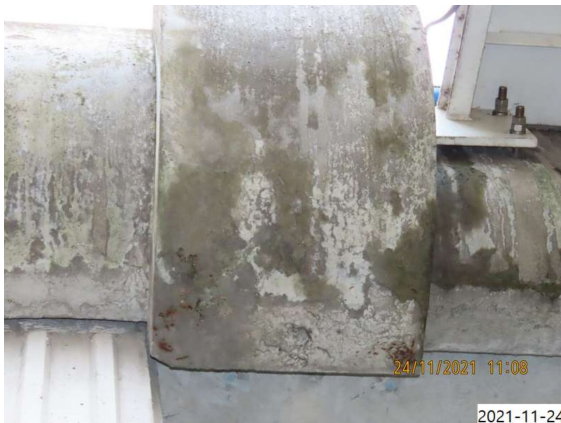
1839511\_1\_21E\_GESIMS HI LI BINDEDRAHTRESTE

Balken / Platten-Mischsystem, Untersicht des Gesimses, Betonoberfläche, Vereinzelt, Rostfahne, Links, seit 2011H: stellenweise Bindedrahtreste, vor WL hinten 1 Stelle Oberfläche gröbkörnig, Bild:1839511\_1\_21E\_GESIMS HI LI BINDEDRAHTRESTE

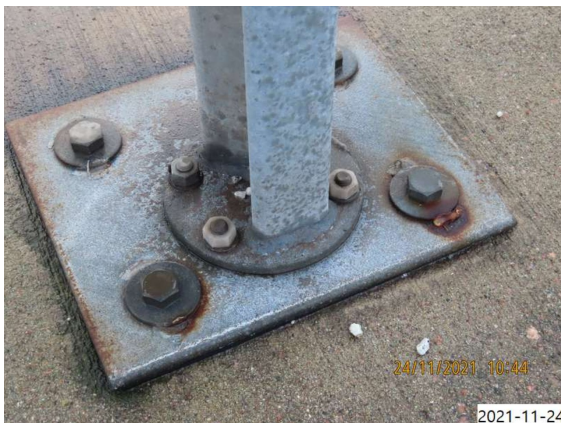
1839511\_1\_21E\_EDSP GRUNDPLATTE

Grundplatte der Distanzschutzplanke, Korrosionsschutz, Deckbeschichtung, Stellenweise, Angerostet, Links, Oben auf dem Bauwerk, seit 2011H., Maßnahme {8}, Bild:1839511\_1\_21E\_EDSP GRUNDPLATTE

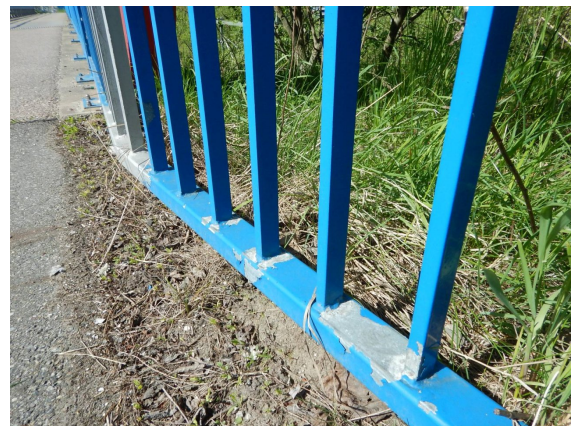
1839511\_1\_2018H\_FÜLLSTABGELÄNDER AM BW-ENDE

Füllstabgeländer, Korrosionsschutz, Deckbeschichtung, Mehrfach, Abgeblättert, Am Ende des Bauwerks, Links, Schadenserweiterung, seit 2008E. 2018H: Geländerknick hinter dem BW mit Zinkfarbe gestrichen, insbesondere am Fußholm abblätternde Farbe 2021E: keine Schadensveränderung, Maßnahme {8}, Bild:1839511\_1\_2018H\_FÜLLSTABGELÄNDER AM BW-ENDE

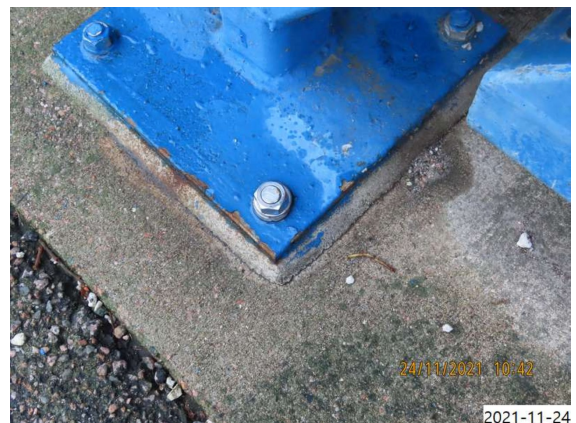
1839511\_1\_21E\_GELÄDERPFOSTEN FUßPLATTE

Ankerplatte des Geländerpfostens, Korrosionsschutzbeschichtung auf Metall, Mehrfach, Unvollständig, Links, seit 2011H: örtlich beginnende Korrosion, Maßnahme {8}, Bild:1839511\_1\_21E\_GELÄDERPFOSTEN FUßPLATTE

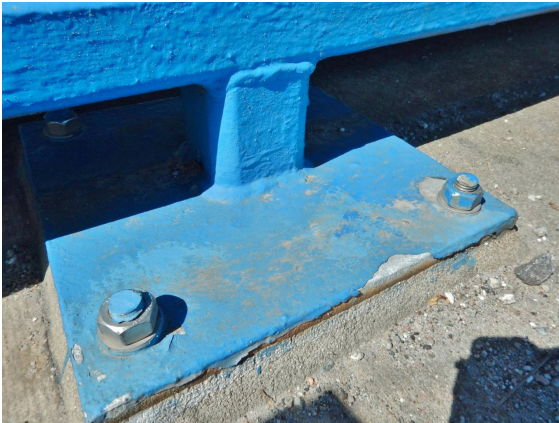
1839511\_1\_2018H\_FÜLLSTABGELÄNDER ANKER GEKÜRZT

Ankerplatte des Geländerpfostens, Verbundanker, Mehrfach, Nicht fachgerecht, Links, seit 2005H2: Verbundanker oberhalb der Mutter häufig gekürzt, Verdacht auf zu geringe Einbindetiefe, Maßnahme {8},  
Bild:1839511\_1\_2018H\_FÜLLSTABGELÄNDER ANKER GEKÜRZT

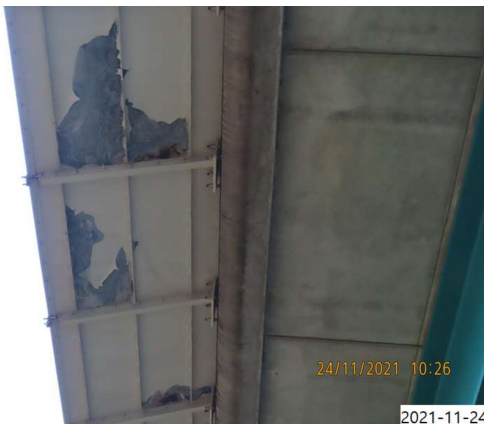
1839511\_1\_21E\_BERÜHRUNGSSCHUTZ UNTERSEITE

Berührungsschutz waagrecht am Überbau, Korrosionsschutzbeschichtung auf Metall, Großflächig, Abgeblättert, Links, Oben und unten, seit 2011H., Maßnahme {8},  
Bild:1839511\_1\_21E\_BERÜHRUNGSSCHUTZ UNTERSEITE

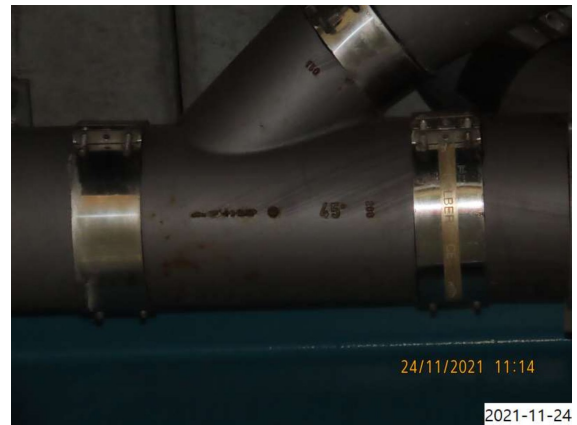
1839511\_1\_21E\_ENTWÄSSERUNGSLEITUNG ABZWEIG BEI A10

Balken / Platten-Mischsystem, Formstück der Längsleitung, Stahl / Metall, Beginnend, Angerostet, Unterseite, seit 2011H: im Bereich Abzweig vorn, Bild:1839511\_1\_21E\_ENTWÄSSERUNGSLEITUNG ABZWEIG BEI A10

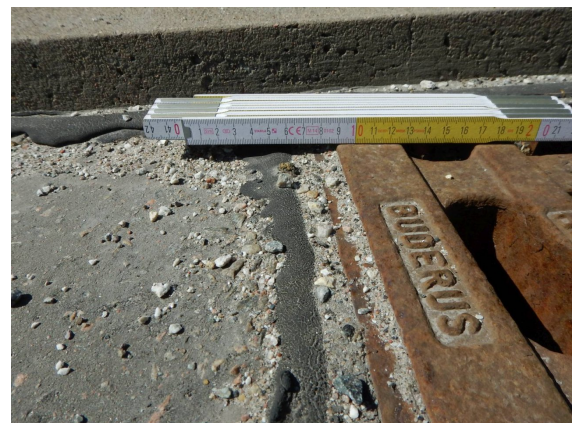
1839511\_1\_2018H\_BRÜCKENABLAUF ZU HOCH

Ablauf, Stellenweise, Höhe zu groß, Anzahl: 2 Stelle(n), 2-tes Bauteil, Links, Oben auf dem Bauwerk, seit 2005H2: Straßenablauf nicht fachgerecht eingebaut, 10m vor ÜKO hinten bis 1,5cm über Belag, 2m nach Querfuge vorn bis 2cm über Belag überstehend, Maßnahme {5},  
Bild:1839511\_1\_2018H\_BRÜCKENABLAUF ZU HOCH

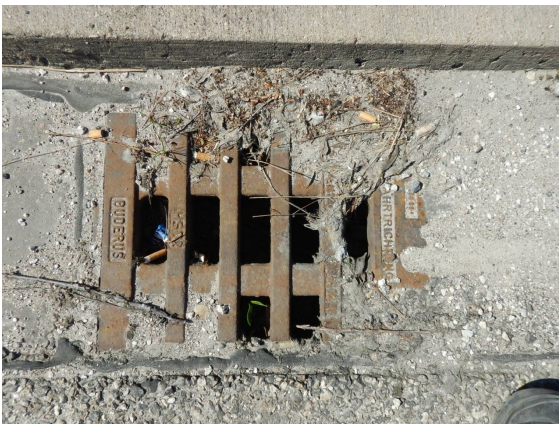
1839511\_1\_2018H\_BRÜCKENABLAUF

Schmutzfang des Ablaufes, An einigen Bauteilen, Nicht gereinigt, Links, Oben auf dem Bauwerk, 2018H erfasst., Maßnahme {3}, Bild:1839511\_1\_2018H\_BRÜCKENABLAUF

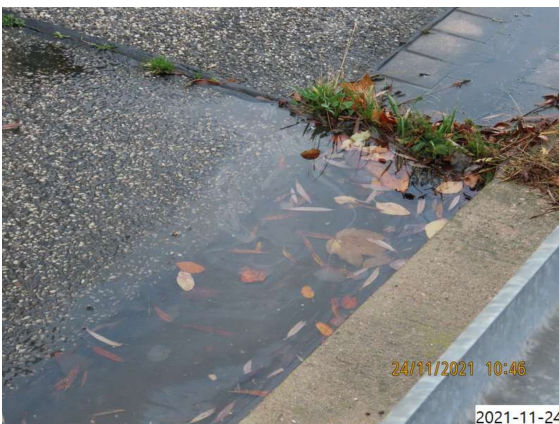
1839511\_1\_21E\_ENTW-RINNE WASSERSTAU

Gegengefällekeil am Fahrbahnrand, Eine Stelle, Wasserstau, Ablauf mangelhaft, Vorne am Bauwerk, Randstreifen links, seit 2005H: zwischen Straßenablauf und Querfuge Gegengefällekeil, Schmutzablagerungen und feucht, Maßnahme {5}, Bild:1839511\_1\_21E\_ENTW-RINNE WASSERSTAU

<u>Art der Leistung</u>	<b>Instandsetzung Abdichtungen / Beläge / Markierungen (ohne ME -A-)</b>
Menge	--
Dauer der Maßnahme	Geschätzte Kosten -- <b>EURO</b>
Dringlichkeit	Ausführungsjahr
Maßnahmenfixierung	<b>Mittelfristig</b>
Projektbezeichnung	<b>Keine Maßnahme festgelegt</b>
Bemerkung	<b>Fugenerneuerung, Risse und Belagsausbrüche beseitigen, Straßenabläufe und ÜKO im Bereich Entwässerungsrinne an Belag anpassen, Gegengefällekeil Fahrbahnrand und Entwässerungsrinne beseitigen,</b>

Zugeordnete Schäden:  
[100], [65], [68]

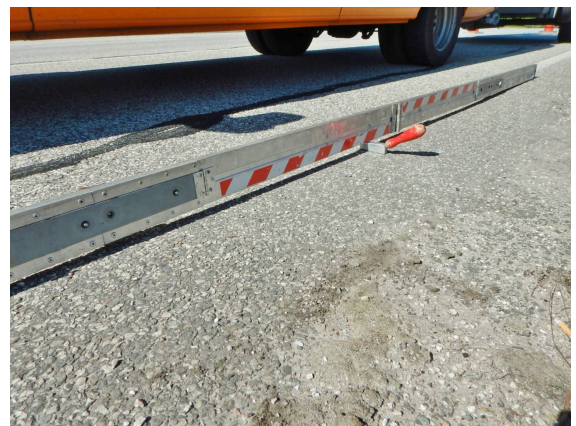
1839511\_1\_2018H\_BELAG HINTER A20 RE SENKE

Randstreifen, Eine Stelle, 2 - 5 cm abgesackt / gesetzt, Hinter dem Bauwerk, Rechts, seit 2011H: Belag im Randbereich 7m hinter ÜKO Achse 20 bis 2cm abgesackt, gerissen und feucht, dadurch stauendes Wasser 2018H: 4 m Latte mit Messkeil: 27 mm, Maßnahme {5}, Bild:1839511\_1\_2018H\_BELAG HINTER A20 RE SENKE

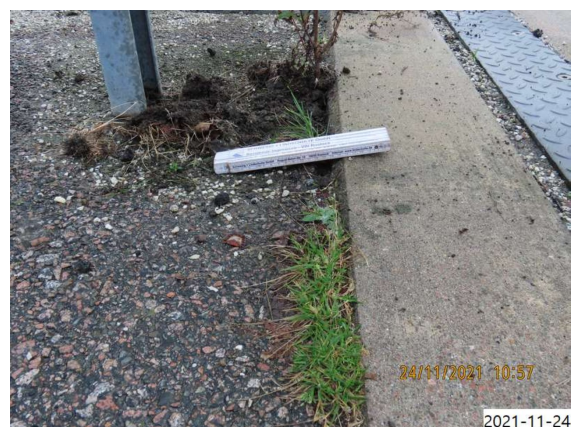
1839511\_1\_21E\_BW ENDE GEH-RADWEG RE ASPHALT ABGESACKT

Geh- und Radwegbelag, Bit. Verguss, Eine Stelle, Fehlt, Am Ende des Bauwerks, Links, Alter Schaden nicht behoben, seit 2005H2: bit. Querfuge zwischen Kappe und Radwegbelag nicht ausgebildet, geringer Bewuchs 2018H: Bereich unter der EDSP. Infolge der offenen Fuge Unterspülung und Absackung Asphalt 2021E: keine Schadensveränderung, Maßnahme {6}, Bild:1839511\_1\_21E\_BW ENDE GEH-RADWEG RE ASPHALT ABGESACKT

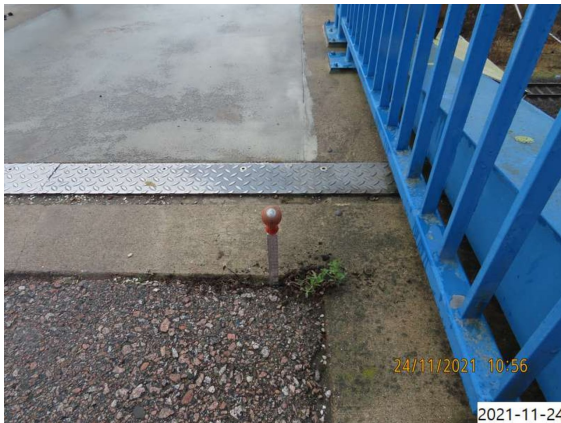
1839511\_1\_21E\_GEH- RADWEG BW-ENDE Q-FUGE OFFEN

2021E: keine Schadensveränderung, Maßnahme {6}, Bild:1839511\_1\_21E\_GEH- RADWEG BW-ENDE Q-FUGE OFFEN

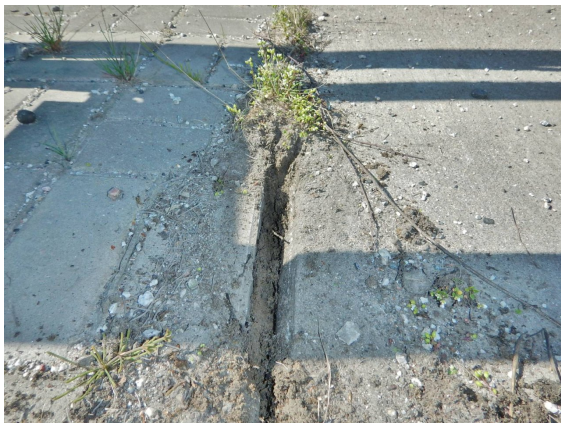
1839511\_1\_2018H\_A10 LI FUGE KAPPE - PFLASTER

2018H erfasst., Maßnahme {7}, Bild:1839511\_1\_2018H\_A10 LI FUGE KAPPE - PFLASTER

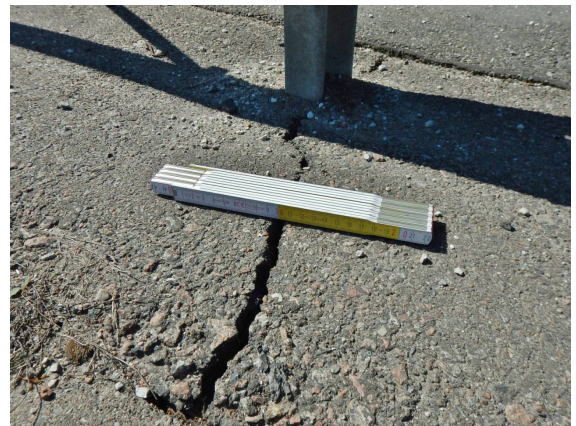
1839511\_1\_2018H\_HINTER DEM BW ASPHALTSTREIFEN UNTER EDSP

Geh- und Radwegbelag, Gussasphalt, Eine Stelle, Querriss, Breite 10,0 mm, Hinter Widerlager hinten, Links, Oben rechts,

2021E: keine Schadensveränderung, Maßnahme {6}, Bild:1839511\_1\_2018H\_HINTER DEM BW ASPHALTSTREIFEN UNTER EDSP

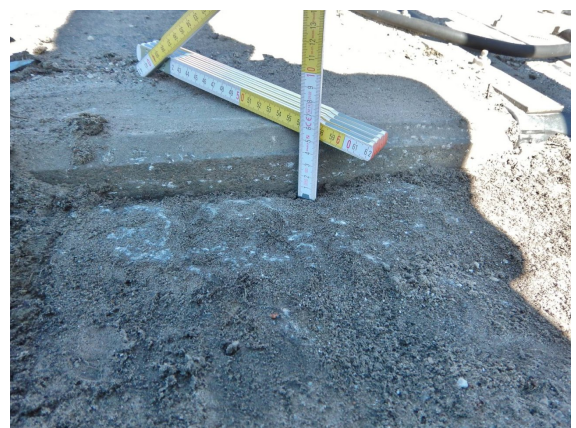
1839511\_1\_2018H\_A20 VORN MITTELKAPPE

2018H Ergänzung: Sandablagerungen, Bild:1839511\_1\_2018H\_A20 VORN MITTELKAPPE

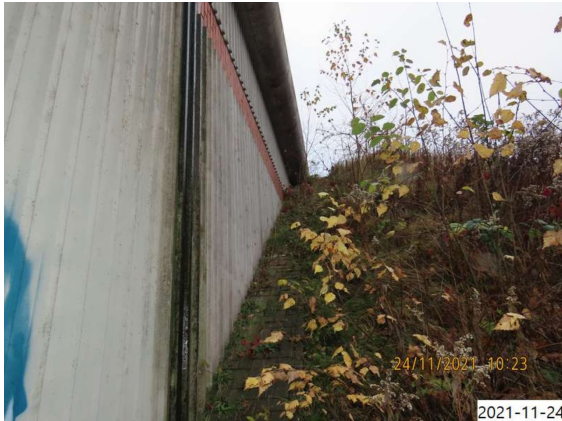
1839511\_1\_21E\_A20 TRAUFPFLASTER

Böschungspflaster im Bereich des Widerlagers, Pflasterverfugung, Gering, Bewachsen, Beide Widerlager, seit 2011H: Traufpflaster, Maßnahme {3}, Bild:1839511\_1\_21E\_A20 TRAUFPFLASTER

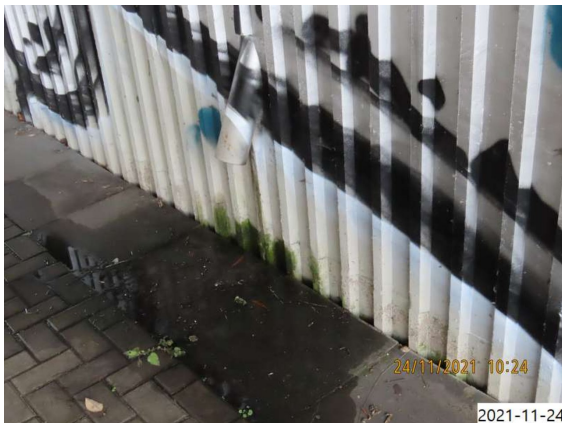
1839511\_1\_21E\_A10 AUSLAUFROHR AUFLAGERBANKENTWÄSSERUNG

Brücke, Böschungspflaster im Bereich des Widerlagers, Pflasterung, Eine Stelle, Durchfeuchtet, Hinter Widerlager vorn, seit 2011H: unterhalb Entwässerungsrohr, Bild:1839511\_1\_21E\_A10 AUSLAUFROHR AUFLAGERBANKENTWÄSSERUNG

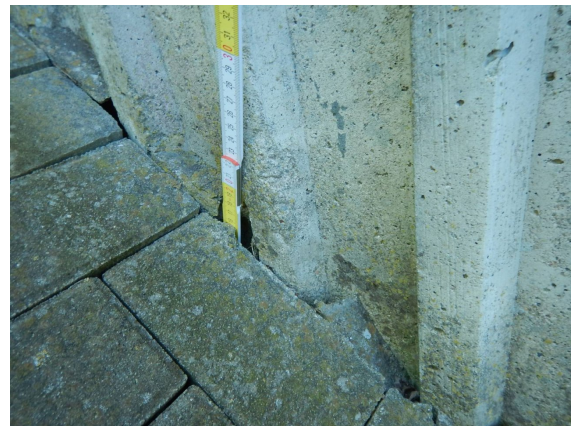
1839511\_1\_2018H\_A10 FUGE NEBEN TRAUFPFLASTER

Flügel, Böschungspflaster im Bereich des Widerlagers, Pflasterverfugung, Größtenteils, Gebrochen / abgebrochen, Beide Widerlager, Links, seit 2005H2: Mörtelfuge entlang Flügel ausgebrochen, einzelne Pflastersteine abgesackt, Maßnahme {3}, Bild:1839511\_1\_2018H\_A10 FUGE NEBEN TRAUFPFLASTER

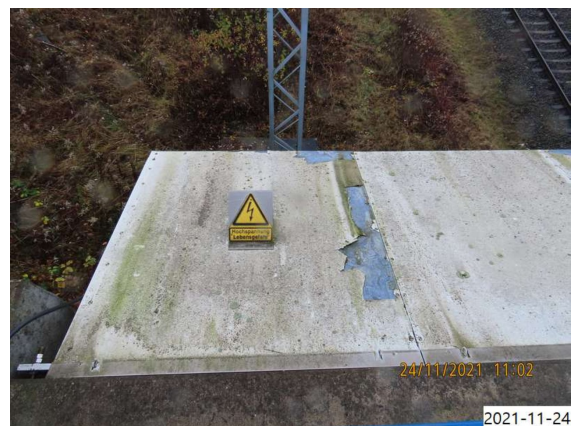
1839511\_1\_21E\_BERÜHRUNGSSCHUTZ HOCHSPANNUNGSWARNHINWEISSCHILD

Hochspannungswarnhinweis, Teilweise, Nicht ausreichend, Links, Oben außen, Die Bahn ist zu informieren., 2018H: Hochspannungswarnhinweisschilder auf dem Berührungsschutz Anzahl ist nicht ausreichend. (erf. am Anfang und Ende sowie über den Oberleitungen) 2021E: unverändert, Bild:1839511\_1\_21E\_BERÜHRUNGSSCHUTZ HOCHSPANNUNGSWARNHINWEISSCHILD

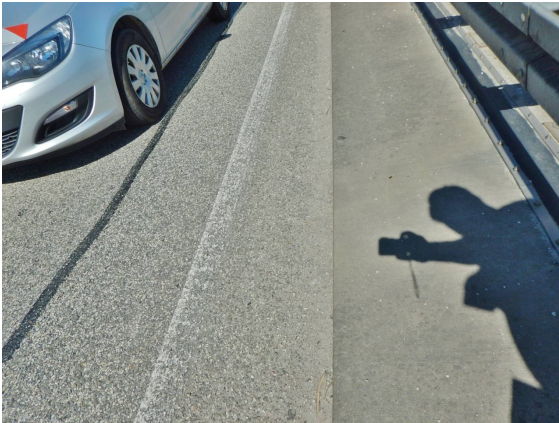
1839511\_1\_2018H\_RANDSTREIFENMARKIERUNG  
NEBEN MITTELKAPPE

Bild:1839511\_1\_2018H\_RANDSTREIFENMARKIERU  
NG NEBEN MITTELKAPPE
