## **BB1730**

### **Ergebnisse der Schadstoffuntersuchung**

Untersuchung Badener Ring 28-44, Bayernring 25-28b,  
Boelckestraße 12-22 und Loewenhardtdamm 23-39 in 12101 Berlin

31.05.2022

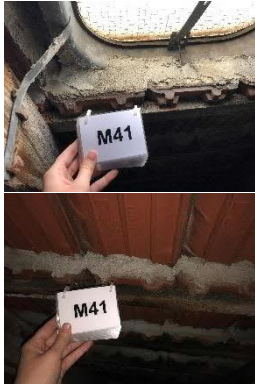
| Proben-, Labor-nummer | Entnahmeort | Material | Foto | Befund / Bemerkungen |
|---|---|---|---|---|
| M041<br>BL26131.22 | Badener Ring 40a, Dachgeschoss | Mischprobe<br>Spachtel,<br>Mörtel<br>Dachziegel und<br>Rohrdurchführung | | kein Asbest<br>nachgewiesen |

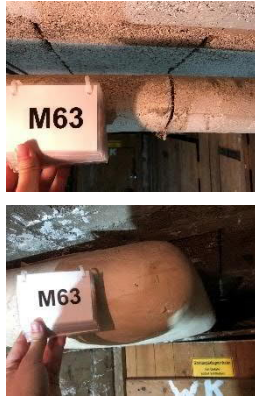
| Proben-,<br>Labor-<br>nummer | Entnahmeort | Material | Foto | Befund /<br>Bemerkungen |
|---|---|---|---|---|
| M063<br>BL26178.1 | Badener Ring 42,<br>Keller,<br>Rohrleitungen | Mischprobe<br>Gipshart-<br>mäntel | | kein Asbest<br>nachgewiesen |

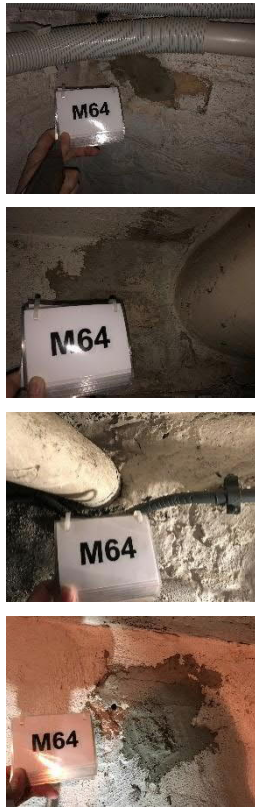
| Proben-,<br>Labor-<br>nummer | Entnahmeort | Material | Foto | Befund /<br>Bemerkungen |
|---|---|---|---|---|
| M064 (MP7)<br>BL26178.2 | Badener Ring 42,<br>Keller,<br>Rohrdurchlässe | Putze /<br>Spachtelmas-<br>sen | | kein Asbest<br>nachgewiesen |

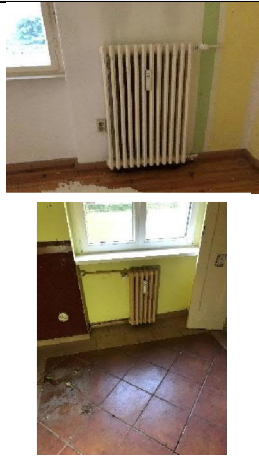
| Beschreibung | Foto |
|---|---|
| <p><b>Rippenheizkörper</b></p> <p>Im Gebäude sind alte Rippenheizkörper verbaut. Auf Grundlage von Erfahrungswerten können die enthaltenen Dichtungen aus brandschutztechnischen Gründen Asbest enthalten.</p> <p>Visuelle Einstufung:<br/>Können schwach- gebundenes Asbest enthalten.</p> | |

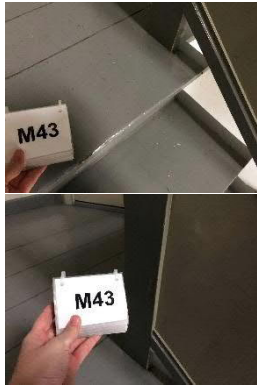
| Proben-, Labor-nummer | Entnahmeort | Material | Foto | Befund / Bemerkungen |
|---|---|---|---|---|
| M043<br>BC25131.9 | Badener Ring 40a,<br>5. OG,<br>Treppenhaus | Farbanstrich<br>(grau + blau) | | Material enthält<br>- PCB: 5,35<br>mg/kg |

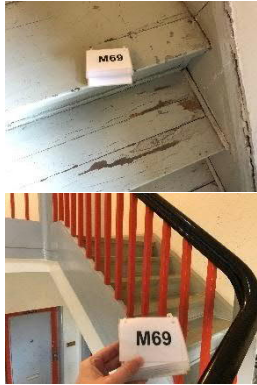
| Proben-, Labor-nummer | Entnahmeort | Material | Foto | Befund / Bemerkungen |
|---|---|---|---|---|
| M069<br>BC16301.1 | Badener Ring 42,<br>Treppenhaus,<br>Boden und<br>Treppengeländer | Farbanstrich<br>(grau, orange,<br>schwarz) | | Material enthält<br>- PCB: 31,1<br>mg/kg |

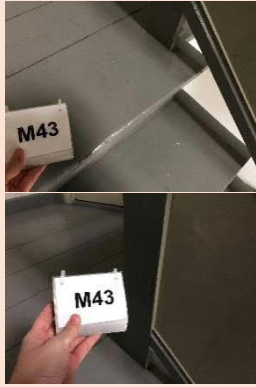
| Proben-, Labor-nummer | Entnahmeort | Material | Foto | Befund / Bemerkungen |
|---|---|---|---|---|
| M043<br>BC25131.9 | Badener Ring 40a,<br>5. OG,<br>Treppenhaus | Farban-<br>strich (grau<br>+ blau) | | Material enthält<br>- Blei: 1.690 mg/kg |

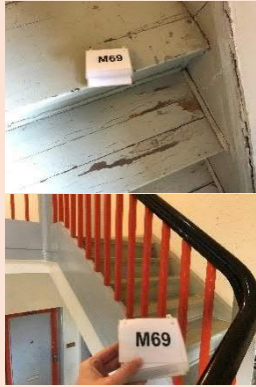
| Proben-, Labor-nummer | Entnahmeort | Material | Foto | Befund / Bemerkungen |
|---|---|---|---|---|
| M069<br>BC16301.1 | Badener Ring 42,<br>Treppenhaus,<br>Boden und<br>Treppengeländer | Farban-<br>strich<br>(grau,<br>orange,<br>schwarz) | | Material enthält<br>- Blei: 3.100 mg/kg |

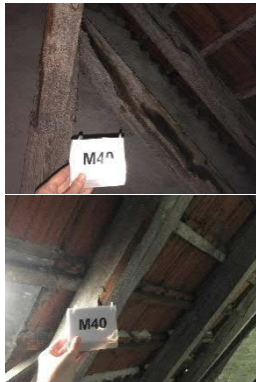
| Proben-, Labor-nummer | Entnahmeort | Material | Foto | Befund / Bemerkungen |
|---|---|---|---|---|
| M040<br>BC25131.8 | Badener Ring<br>40a,<br>Dachgeschoss,<br>Dachstuhl | Konstruk-<br>tionshölzer | | Material enthält<br>- PCP: < BG<br>- Lindan: < BG<br>- Σ DDT: < BG |

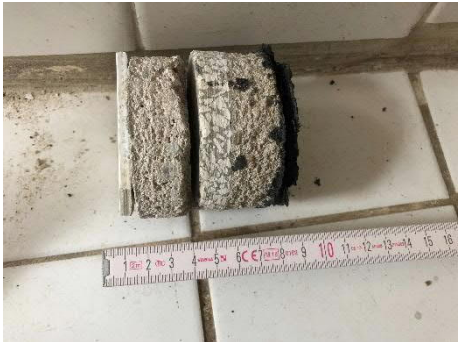
| Kernbohrungen Fußböden Bad und Balkon | | |
|---|---|---|
| BK 1<br><br>Badener Ring<br>40a, Whg, EG<br>links, Bad Fuß-<br>boden | Fliesen 0,5 cm | |
| | Sperrschicht 0,2 cm | |

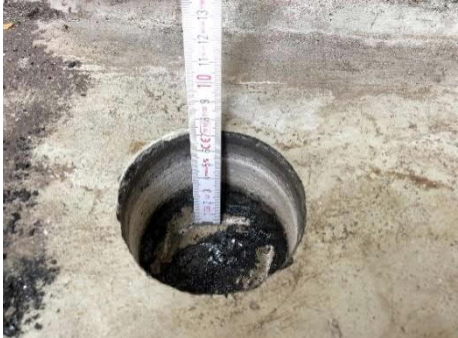
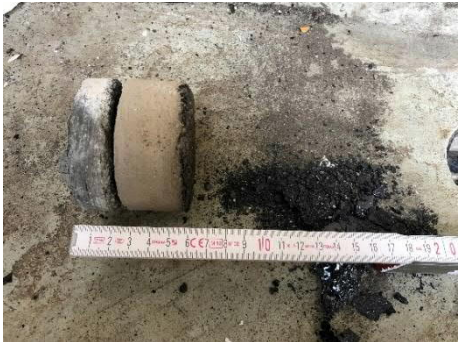
| Kernbohrungen Fußböden Bad und Balkon | | |
|---|---|---|
| <b>BK 2</b><br><br>Badener Ring<br>40a, Whg. EG<br>links, Balkon<br><br>Fußboden | Anstrich<br><br>Gussasphalt ca. 2 cm<br><br>Estrich ca. 3,5 cm<br><br>Sperrschicht 0,2 cm<br><br>Beton | <br> |

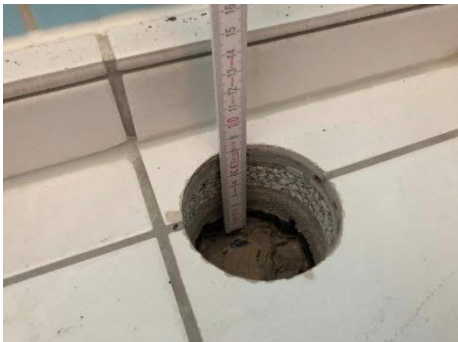
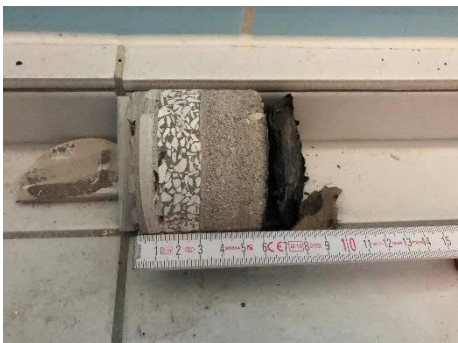
| Kernbohrungen Fußböden Bad und Balkon | | |
|---|---|---|
| <b>BK 3</b><br><br>Loewenhardt-<br>damm 39, Whg,<br>2. OG, rechts,<br>Bad<br><br>Fußboden | Fliesen inkl. Kleber 1 cm<br>Ausgleichsschicht 0,5 cm<br>Fliesenkleber ca. 0,3 cm<br>Terrazzo ca. 1,5 cm<br>Estrich 2,5 - 3 cm<br>Sperrschicht ca. 0,2 cm<br>Beton-Bauschutt-Schüttung | <br> |

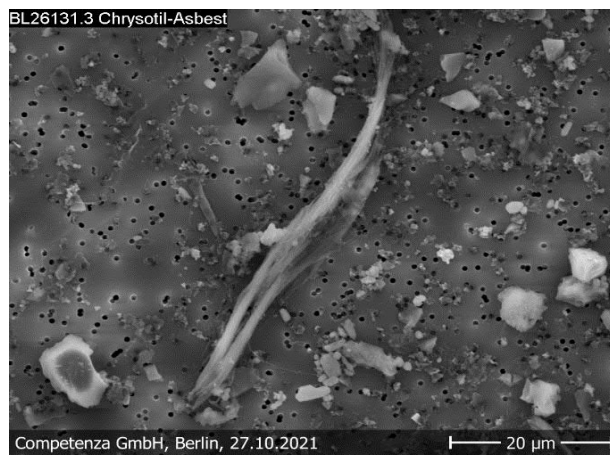
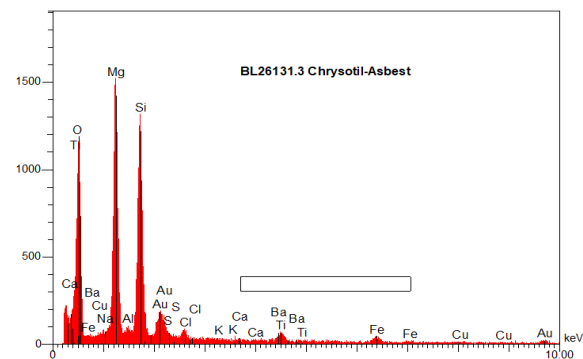
## Abbildung und Elementspektrum: Chrysotil-Asbest Fundstelle BL26131.3

| Proben-, Labor-nummer | Entnahmeort | Material | Analyse-parameter | Befund / Bemerkungen |
|---|---|---|---|---|
| M003 (MP1)<br>BL26131.3 | Badener Ring 30, Whg, EG mitte, Zimmer 1, Lichtschalterbereich | Putze / Spachtelmassen | Asbest | Chrysotil-Asbest nachgewiesen<br><br>Verfahren beinhaltet nur einen qualitativen Fasernachweis |

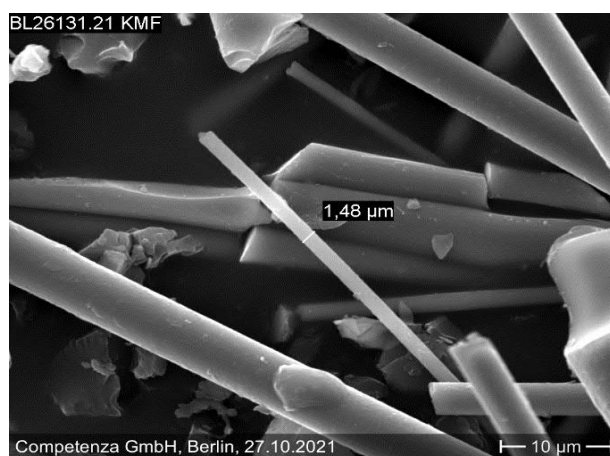
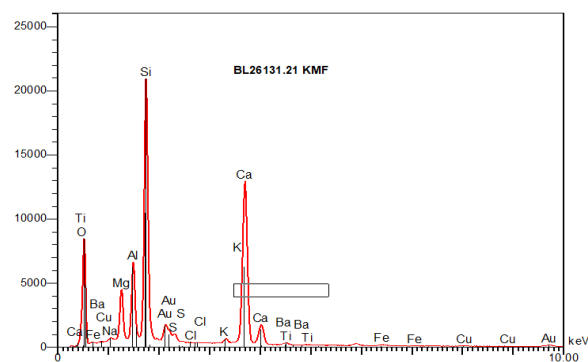
## Abbildung und Elementspektrum: KMF Fundstelle BL26131.21

| Proben-, Labor-nummer | Entnahmeort | Material | Analyse-parameter | Befund / Bemerkungen |
|---|---|---|---|---|
| M039<br>BL26131.21 | Badener Ring 40a, Dachgeschoss, Rohrleitungen | Dämmwolle (weiß) | KMF | lungengängige KMF nachgewiesen (> 50 %) |

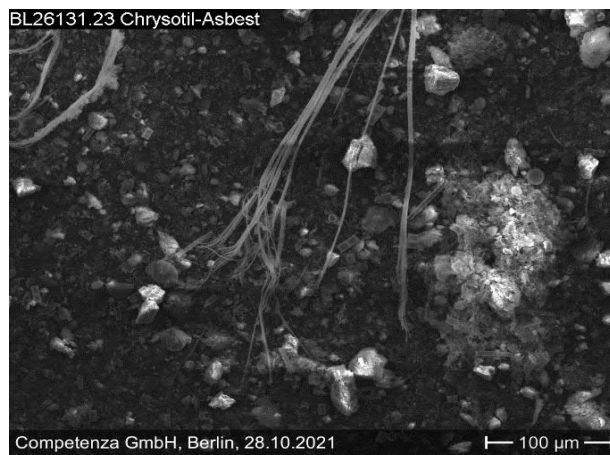
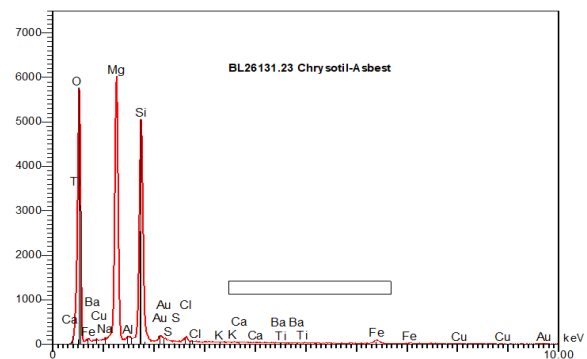
## Abbildung und Elementspektrum: Chrysotil-Asbest Fundstelle BL26131.23

| Proben-, Labor-nummer | Entnahmeort | Material | Analyse-parameter | Befund / Bemerkungen |
|---|---|---|---|---|
| M042<br>BL26131.23 | Badener Ring 40a, Dachgeschoss, Rohrleitungen | Gipshartmantel | Asbest | Chrysotil-Asbest nachgewiesen<br><br>Verfahren beinhaltet nur einen qualitativen Fasernachweis |

| Proben-, Labor-nummer | Entnahmeort | Material | Foto | Befund / Bemerkungen |
|---|---|---|---|---|
| M042<br>BL26131.23 | Badener Ring 40a, Dachgeschoss, Rohrleitungen | Gipshart-mantel | | Chrysotil-Asbest<br>nachgewiesen<br><br>Verfahren<br>beinhaltet nur<br>einen qualitativen<br>Fasernachweis |
