## HKW STUTTGART-MÜHLHAUSEN

### WSO 2

#### **Bericht zur Gebäudesubstanzuntersuchung im Hinblick auf die Ertüchtigung**

Projekt Nr. 1172967

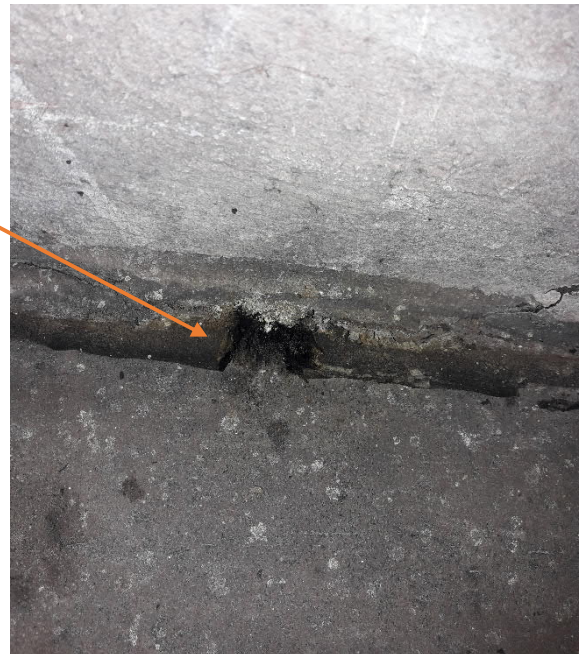
**Bereich 4 (Mitte), EG, Raum 1, Wand:**

Bitumenbahn

Probe B 88

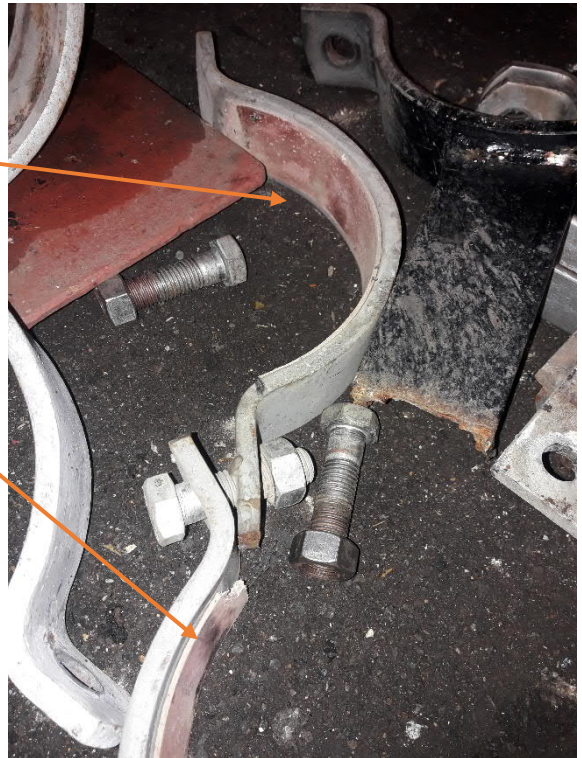
**Bereich 4 (Mitte), EG, Raum 1,**  
Einlage Rohrschelle  
Probe B 89

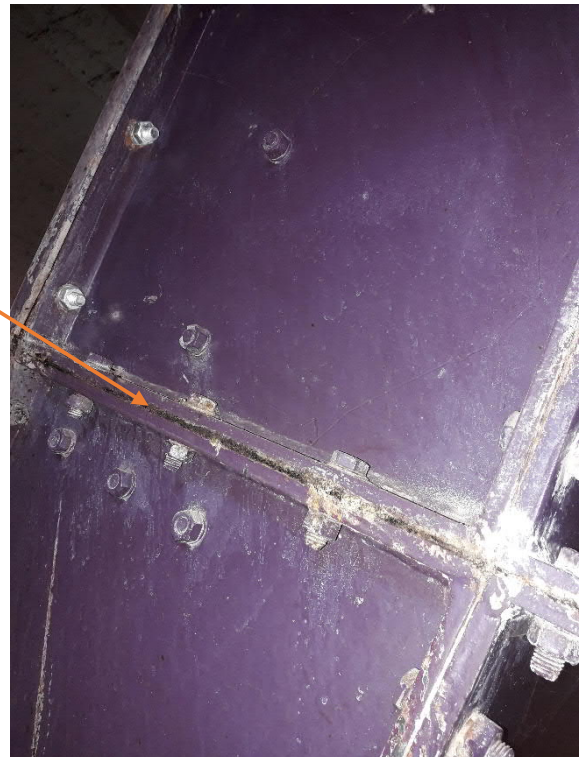
**1.UG, lila Gerät**

schwarze Dichtung

Probe B 112

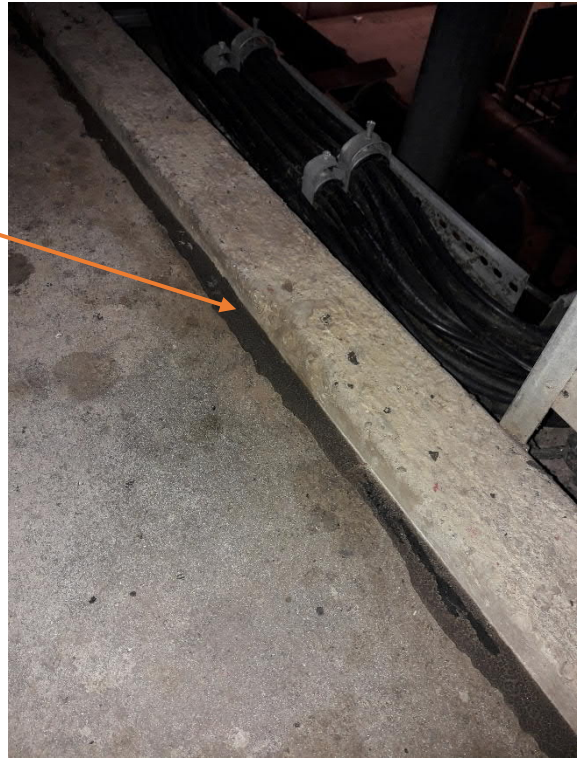
**1.UG, Boden:**  
Fugendichtmasse  
Probe B 116

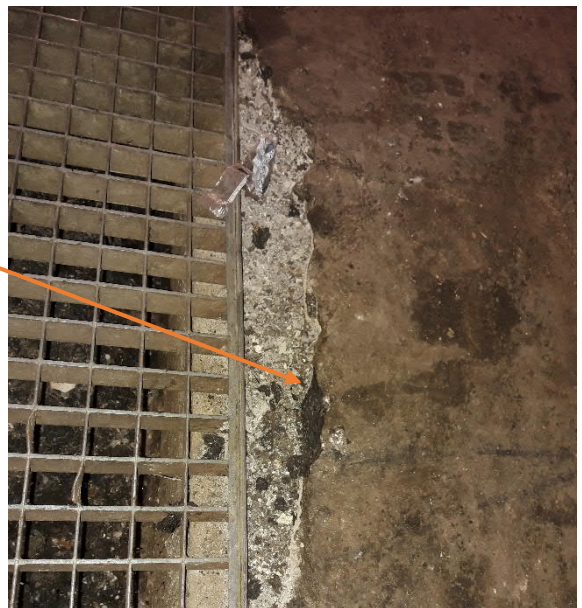
**1.UG, Boden:**  
Gussasphalt  
Probe B 118

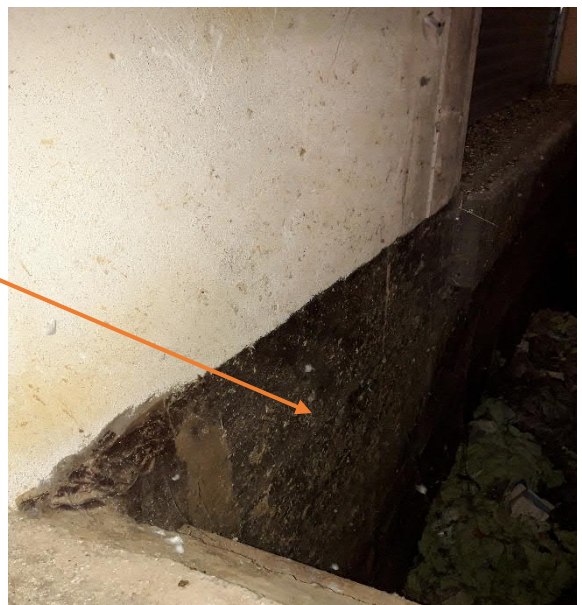
**Anbau 2, EG, Raum 4, Wand:**  
schwarze Beschichtung  
Probe B 151

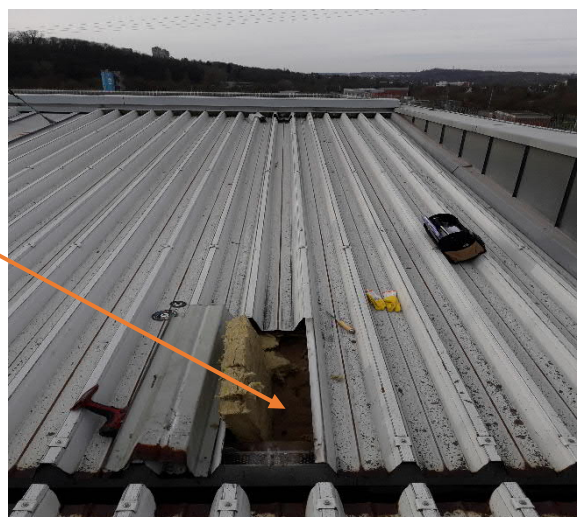
**Bereich 1 bis 4/GOS 56, Dach:**  
Bitumenbahn  
Probe B 169

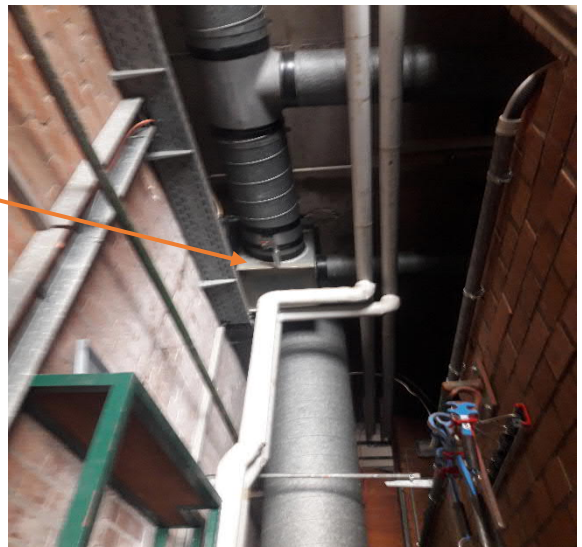
**Bereich 2, EG, Brandschutzklappen:**  
Asbest  
ohne Beprobung

Brandschutztüren, Brandschutzklappen können als ganze Bauteile ausgebaut und als asbesthaltiger Abfall entsorgt werden. Beim Abbruch von Türzargen ist auf das Vorhandensein asbesthaltiger Einlagen zu achten.

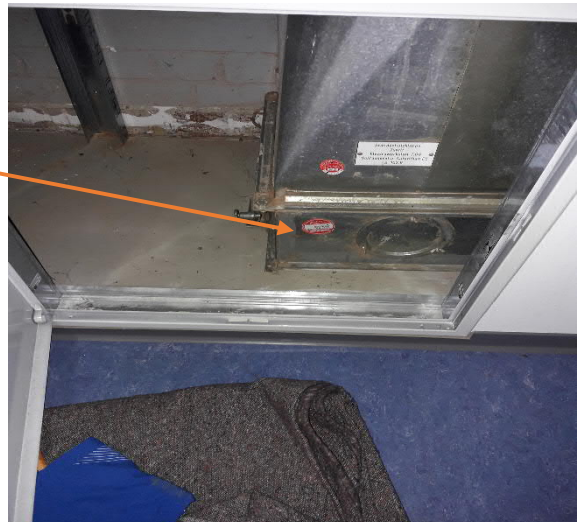
**Bereich 2, 1.OG, Brandschutzklappen:**  
Asbest  
ohne Beprobung

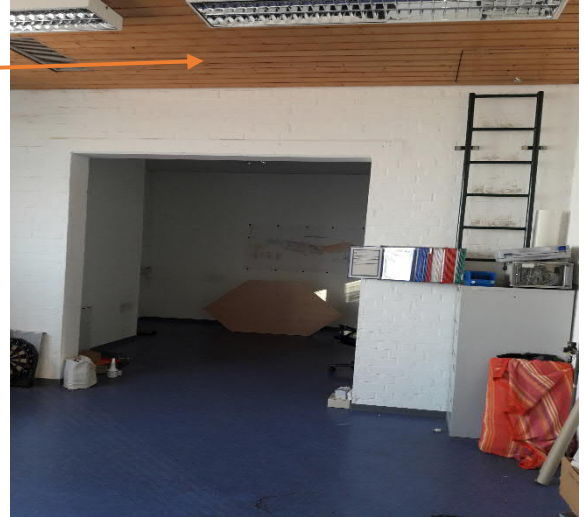
**Bereich 2, 1.OG, abgehangte Decke:**  
KMF-Dämmung  
ohne Beprobung

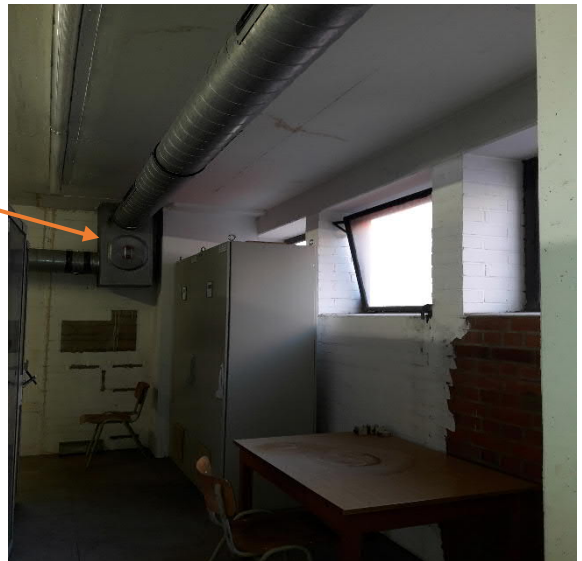
**Bereich 3, 1.OG, Brandschutzklappen:**  
Asbest  
ohne Beprobung

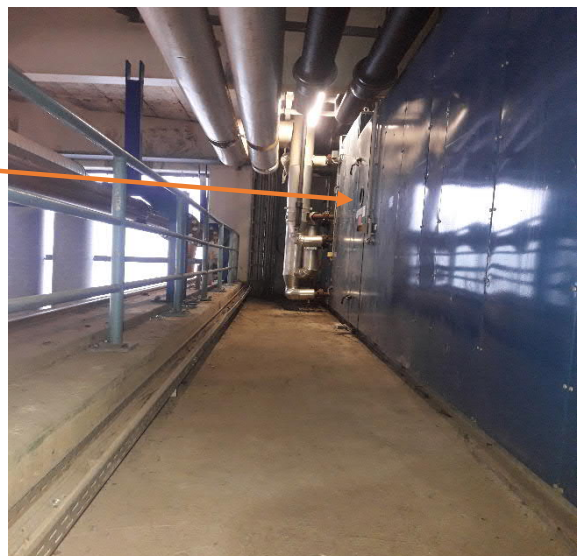
**Bereich 3, 1.OG, Lüftungsanlage:**  
KMF hinter Blechverkleidung  
KMF-Filter  
ohne Beprobung

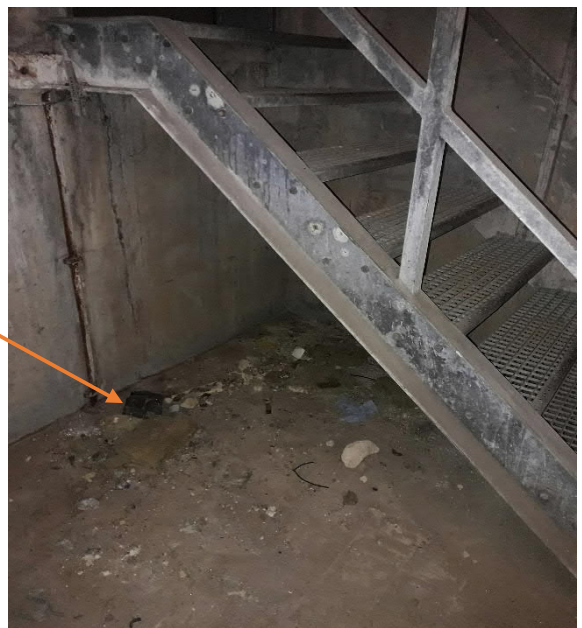
**Anbau 1, 2.UG, Boden:**

KMF-Stücke

ohne Beprobung
