Bezirksamt Steglitz-Zehlendorf von Berlin  
Abteilung Bauen, Stadtplanung und Naturschutz  
SE Immobilien; FB Baumanagement  
[REDACTED]

18.11.2015

**Gymnastikhalle, Mühlenstr. 70, 12249 Berlin**  
**Schadstoffgutachten Nr. 19637**

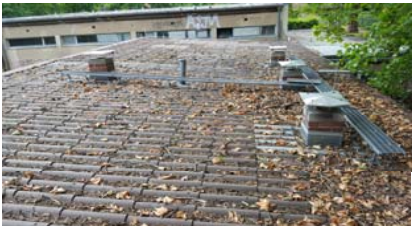
| lfd. Nr. | Bauteil | Entnahmeort/<br>Fundstelle/<br>(Entnahmeart) | Probenart,<br>-material | Proben-<br>bezeichnung | Untersuchungs-<br>parameter | Untersuchungs-<br>ergebnis,<br>Einstufung | Zuordnung<br>(Anmerkung) | AVV-Nr. und<br>-Bezeichnung<br>gefährlicher<br>Abfall | Hinweise zum Arbeitsschutz | Sonstige Hinweise | Abbildung |
|---|---|---|---|---|---|---|---|---|---|---|---|
| 1 | Anbau<br>Sanitärtrakt (mit<br>Pausenraum) | Dacheindeckung<br><br>seitliche Dachblenden | Wellasbestzement<br><br>Asbestzement | ohne | Asbest | gutachterliche<br>Einstufung:<br>Asbestzement | gefährlicher<br>Abfall | 170605*<br>Asbesthaltige<br>Baustoffe | Bei der Demontage sind besondere<br>Arbeitsschutzmaßnahmen gem.<br>TRGS 519, Kapitel 16 für Arbeiten<br>im Freien an unbeschichteten Platten<br>erforderlich. | Bei der Demontage sind<br>Maßnahmen bzw.<br>Einrichtungen zur<br>Verminderung von<br>Absturzgefahren<br>erforderlich.<br><br>Asbestzementblenden an<br>allen Dächern<br>vorhanden | |

- Besondere Arbeitsschutzmaßnahmen gem. TRGS 519 erforderlich.
- Entsorgung als gefährlicher Abfall der AVV-Nr. 170605\*.

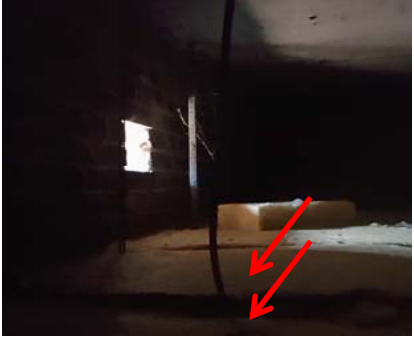
| lfd. Nr. | Bauteil | Entnahmeort/<br>Fundstelle/<br>(Entnahmeart) | Probenart,<br>-material | Proben-<br>bezeichnung | Untersuchungs-<br>parameter | Untersuchungs-<br>ergebnis,<br>Einstufung | Zuordnung<br>(Anmerkung) | AVV-Nr. und<br>-Bezeichnung<br>gefährlicher<br>Abfall | Hinweise zum Arbeitsschutz | Sonstige Hinweise | Abbildung |
|---|---|---|---|---|---|---|---|---|---|---|---|
| 2 | Sporthalle | Hallendecke<br>Dämmung der abgehängten Decke<br>d > 14 cm<br>Auflage auf Pressspanplatte mit<br>Holzpaneelen (Klicksystem) | KMF,<br>mindestens 2-<br>lagig | ohne | lungengängige<br>Fasern | gutachterliche<br>Einstufung:<br>lungengängige Fasern,<br>da Einbau vor dem<br>Jahr 2000 | gefährlicher<br>Abfall | 170603*<br>anderes Dämm-<br>material, das<br>aus<br>gefährlichen<br>Stoffen besteht<br>oder solche<br>Stoffe enthält | Bei der Demontage sind besondere<br>Arbeitsschutzmaßnahmen gem.<br>TRGS 521 Expositionskategorie 3<br>(Abschottung, gerichtete<br>Lufführung,<br>Schleuse) erforderlich. | Bei der Demontage sind<br>Maßnahmen bzw.<br>Einrichtungen zur<br>Verminderung von<br>Absturzgefahren<br>erforderlich | |

- Besondere Arbeitsschutzmaßnahmen gem. TRGS 521 erforderlich.
- Entsorgung als gefährlicher Abfall der AVV-Nr. 170603\*.

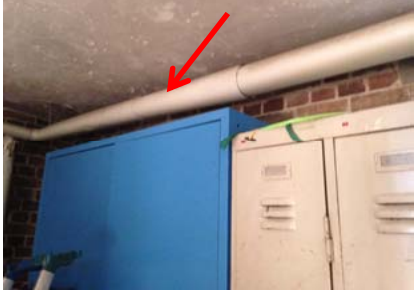
| lfd. Nr. | Bauteil | Entnahmeort/<br>Fundstelle/<br>(Entnahmeart) | Probenart,<br>-material | Proben-<br>bezeichnung | Untersuchungs-<br>parameter | Untersuchungs-<br>ergebnis,<br>Einstufung | Zuordnung<br>(Anmerkung) | AVV-Nr. und<br>-Bezeichnung<br>gefährlicher<br>Abfall | Hinweise zum Arbeitsschutz | Sonstige Hinweise | Abbildung |
|---|---|---|---|---|---|---|---|---|---|---|---|
| 3 | Geräteraum | Rohrisolierung unter PVC-<br>Ummantelung | KMF | ohne | lungengängige<br>Fasern | gutachterliche<br>Einstufung:<br>lungengängige Fasern,<br>da Einbau vor dem<br>Jahr 2000 | gefährlicher<br>Abfall<br>nur<br>Untertagedepo-<br>nierung | 170603*<br>anderes Dämm-<br>material, das<br>aus<br>gefährlichen<br>Stoffen besteht<br>oder solche<br>Stoffe enthält | Bei der Demontage sind besondere<br>Arbeitsschutzmaßnahmen gem.<br>TRGS 521 Expositionskategorie 3<br>(Abschottung, gerichtete<br>Lufführung,<br>Schleuse) erforderlich. | | |

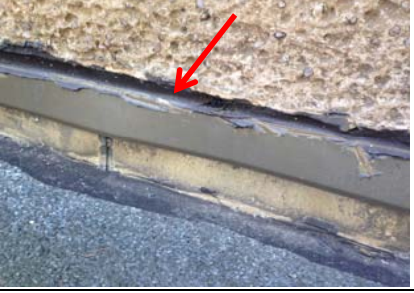
| lfd. Nr. | Bauteil | Entnahmeort/<br>Fundstelle/<br>(Entnahmeart) | Probenart,<br>-material | Proben-<br>bezeichnung | Untersuchungs-<br>parameter | Untersuchungs-<br>ergebnis,<br>Einstufung | Zuordnung<br>(Anmerkung) | AVV-Nr. und<br>-Bezeichnung<br>gefährlicher<br>Abfall | Hinweise zum Arbeitsschutz | Sonstige Hinweise | Abbildung |
|---|---|---|---|---|---|---|---|---|---|---|---|
| 4 | Sporthalle | Anschlussfuge Aussenblech<br>oberhalb Dach Verbindungsbau | Fugenmaterial,<br>schwarz | Fuge Halle | PAK<br><br>Asbest | 67,1 mg/kg OS<br><br>Probe enthält<br>Chrysotilasbest,<br>krebserzeugend<br>Kategorie 1A nach CLP-<br>VO (K1 alt)<br>Asbestmassenanteil ca.<br>1% bis 15% | gefährlicher<br>Abfall | 170605*<br>Asbesthaltige<br>Baustoffe | Bei der Demontage sind besondere<br>Arbeitsschutzmaßnahmen gem.<br>TRGS 519, Kapitel 16 für Arbeiten<br>im Freien erforderlich. | Auf der Stirnseite zum<br>Lager ist die Fuge mit<br>Silikon nachgebessert. Es<br>ist davon auszugehen,<br>dass sich noch<br>asbesthaltige Fugenreste<br>unter dem Silikon<br>befinden. | |

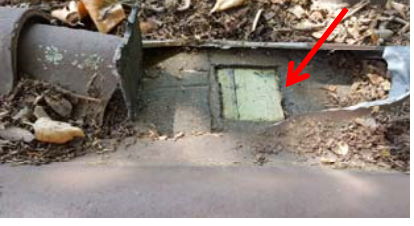
| lfd. Nr. | Bauteil | Entnahmeort/<br>Fundstelle/<br>(Entnahmeart) | Probenart,<br>-material | Proben-<br>bezeichnung | Untersuchungs-<br>parameter | Untersuchungs-<br>ergebnis,<br>Einstufung | Zuordnung<br>(Anmerkung) | AVV-Nr. und<br>-Bezeichnung<br>gefährlicher<br>Abfall | Hinweise zum Arbeitsschutz | Sonstige Hinweise | Abbildung |
|---|---|---|---|---|---|---|---|---|---|---|---|
| 6 | Anbau<br>Sanitärtrakt (mit<br>Pausenraum) | Dachhaut<br>d = 0,5 cm<br>unter Well-AZ-Eindeckung<br>auf Holzlattung | 2-lagige<br>Dachpappe | Dachhaut<br>Sanitär | PAK | 144 mg/kg OS | gefährlicher<br>Abfall | 170303*<br>Teer und<br>teerhaltige<br>Produkte | keine besonderen zusätzlichen<br>Schutzmaßnahmen erforderlich | Separierung wenn<br>möglich, sonst wie vor | |

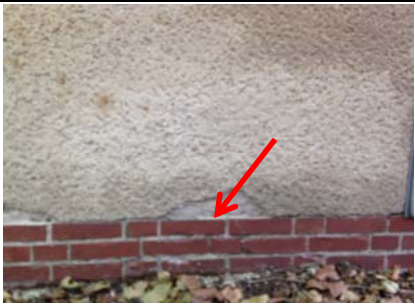
| lfd. Nr. | Bauteil | Entnahmeort/<br>Fundstelle/<br>(Entnahmeart) | Probenart,<br>-material | Proben-<br>bezeichnung | Untersuchungs-<br>parameter | Untersuchungs-<br>ergebnis,<br>Einstufung | Zuordnung<br>(Anmerkung) | AVV-Nr. und<br>-Bezeichnung<br>gefährlicher<br>Abfall | Hinweise zum Arbeitsschutz | Sonstige Hinweise | Abbildung |
|---|---|---|---|---|---|---|---|---|---|---|---|
| 7 | Anbau<br>Sanitärtrakt (mit<br>Pausenraum) | Horizontalsperre<br>Aussenwandsockel<br>Gebäuderückseite | Teerpappe,<br>1-lagig | Horizontalsperre | PAK<br><br>Benzo(a)pyren | 2.030 mg/kg OS<br><br>213 mg/kg OS | gefährlicher<br>Abfall | 170303*<br>Teer und<br>teerhaltige<br>Produkte | Bei der erforderlichen Separierung<br>sind besondere arbeitsschutz- und<br>emissionseinschränkende<br>Maßnahmen einzuhalten.<br>Die Vorschriften der BGR 128 und<br>der TRGS 524 sind zu beachten<br>(Arbeiten im kontaminierten<br>Bereich). | | |

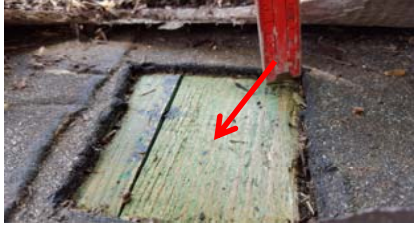
| lfd. Nr. | Bauteil | Entnahmeort/<br>Fundstelle/<br>(Entnahmeart) | Probenart,<br>-material | Proben-<br>bezeichnung | Untersuchungs-<br>parameter | Untersuchungs-<br>ergebnis,<br>Einstufung | Zuordnung<br>(Anmerkung) | AVV-Nr. und<br>-Bezeichnung<br>gefährlicher<br>Abfall | Hinweise zum Arbeitsschutz | Sonstige Hinweise | Abbildung |
|---|---|---|---|---|---|---|---|---|---|---|---|
| 8 | Anbau<br>Sanitärtrakt (mit<br>Pausenraum)<br>und<br>Anbau<br>(mit Geräteraum) | Dachholz<br>(gem. Dachöffnungen für die<br>Untersuchungen der Dachhaut) | ohne | ohne | ohne | gutachterliche<br>Einstufung:<br>A IV-Holz | gefährlicher<br>Abfall | 170204*<br>Holz, das<br>gefährliche<br>Stoffe<br>enthält ... | keine besonderen zusätzlichen<br>Schutzmaßnahmen erforderlich | | |

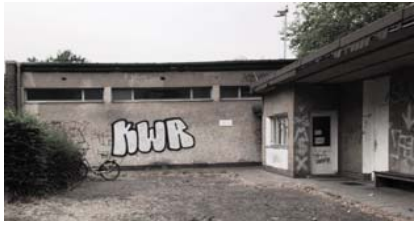
| lfd. Nr. | Bauteil | Entnahmeort/<br>Fundstelle/<br>(Entnahmeart) | Probenart,<br>-material | Proben-<br>bezeichnung | Untersuchungs-<br>parameter | Untersuchungs-<br>ergebnis,<br>Einstufung | Zuordnung<br>(Anmerkung) | AVV-Nr. und<br>-Bezeichnung<br>gefährlicher<br>Abfall | Hinweise zum Arbeitsschutz | Sonstige Hinweise | Abbildung |
|---|---|---|---|---|---|---|---|---|---|---|---|
| 10 | Alle Bauteile | Wandputz und Ziegelmauerwerk | ohne | ohne | ohne | Verdacht:<br>> Z 2 nach LAGA<br>aufgrund des<br>Sulfatgehaltes | gefährlicher<br>Abfall | 170106*<br>Gemische aus<br>oder getrennte<br>Fraktionen von<br>Beton, Ziegel,<br>Fliesen und<br>Keramik, die<br>gefährliche<br>Stoffe enthalten | keine besonderen zusätzlichen<br>Schutzmaßnahmen erforderlich | tatsächliche Einstufung<br>nach baubegleitender<br>Probenahme und<br>Deklarationsanalytik aus<br>dem Abbruchmaterial | |

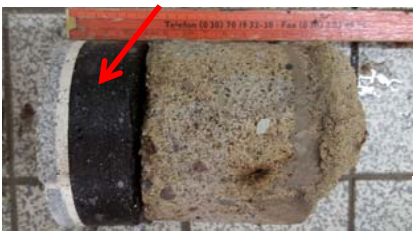
| lfd. Nr. | Bauteil | Entnahmeort/<br>Fundstelle/<br>(Entnahmeart) | Probenart,<br>-material | Proben-<br>bezeichnung | Untersuchungs-<br>parameter | Untersuchungs-<br>ergebnis,<br>Einstufung | Zuordnung<br>(Anmerkung) | AVV-Nr. und<br>-Bezeichnung<br>gefährlicher<br>Abfall | Hinweise zum Arbeitsschutz | Sonstige Hinweise | Abbildung |
|---|---|---|---|---|---|---|---|---|---|---|---|
| 11 | Anbau<br>Sanitärtrakt (mit<br>Pausenraum) | Sanitärraum<br>Fußboden<br>(Bohrkern durch Fußbodenaufbau,<br>ohne Durchkernung der<br>Bodenplatte) | Gussasphaltschicht<br>,<br>d = ca. 2,8 cm | Gussasphalt | PAK<br><br>Phenolindex | 17,05 mg/kg OS<br><br>< 10 µg/l | — | — | teerfrei, aber Separierung von sonstigem Bauschutt<br>erforderlich<br><br>Aufbau:<br>1,5 cm Fliese mit Kleber<br>2,5 cm Gussasphalt<br>Betonestrich | | |

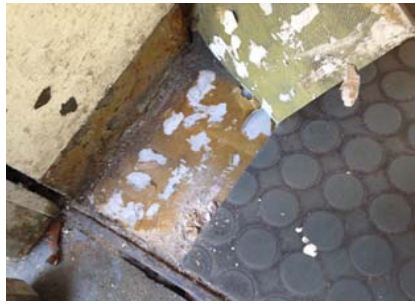
| lfd. Nr. | Bauteil | Entnahmeort/<br>Fundstelle/<br>(Entnahmeart) | Probenart,<br>-material | Proben-<br>bezeichnung | Untersuchungs-<br>parameter | Untersuchungs-<br>ergebnis,<br>Einstufung | Zuordnung<br>(Anmerkung) | AVV-Nr. und<br>-Bezeichnung<br>gefährlicher<br>Abfall | Hinweise zum Arbeitsschutz | Sonstige Hinweise | Abbildung |
|---|---|---|---|---|---|---|---|---|---|---|---|
| 12 | Anbau<br>(mit Geräteraum) | Garderobe<br>Fußboden<br>(Aufstemmen) | Gussasphalt | ohne | ohne | Einstufung analog wie<br>vor | — | — | teerfrei.<br><br>Separierung von sonstigem Bauschutt erforderlich<br><br>Aufbau:<br>grauer PVC-Noppenbelag-Kleber-Ausgleichsmasse-<br>Gussasphalt-...<br><br>Belagskleber ohne Verdacht,<br>Belagskleber auch beim grünen Belag im Pausenraum ohne<br>Verdacht | | |

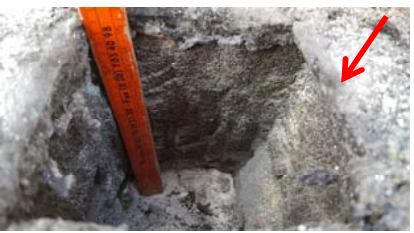
| lfd. Nr. | Bauteil | Entnahmeort/<br>Fundstelle/<br>(Entnahmeart) | Probenart,<br>-material | Proben-<br>bezeichnung | Untersuchungs-<br>parameter | Untersuchungs-<br>ergebnis,<br>Einstufung | Zuordnung<br>(Anmerkung) | AVV-Nr. und<br>-Bezeichnung<br>gefährlicher<br>Abfall | Hinweise zum Arbeitsschutz | Sonstige Hinweise | Abbildung |
|---|---|---|---|---|---|---|---|---|---|---|---|
| 13 | Sporthalle | oberste Lage Dachhaut<br>d = 2 cm<br>auf Beton | mehrlagige<br>Dachpappe | ohne | ohne | organoleptisch<br>unauffällig | — | — | | | |

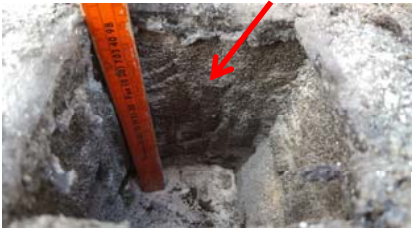
| lfd. Nr. | Bauteil | Entnahmeort/<br>Fundstelle/<br>(Entnahmeart) | Probenart,<br>-material | Proben-<br>bezeichnung | Untersuchungs-<br>parameter | Untersuchungs-<br>ergebnis,<br>Einstufung | Zuordnung<br>(Anmerkung) | AVV-Nr. und<br>-Bezeichnung<br>gefährlicher<br>Abfall | Hinweise zum Arbeitsschutz | Sonstige Hinweise | Abbildung |
|---|---|---|---|---|---|---|---|---|---|---|---|
| 14 | Sporthalle | Dämmung der Dacheindeckung<br>d = ca. 12 cm<br>auf "Dachleber 2" (s. vor) | schwarzes<br>"Schaumglas" | Schaumglas | PAK<br>Sulfid, leicht<br>freisetzbar<br>Schwefelwasserstoff | 6,486 mg/kg TS<br>15,2 mg/kg TS<br>16 mg/kg TS | — | — | teerfrei.<br>Der Gehalt an Schwefelwasserstoff ist im Falle einer möglichst<br>zerstörungsfreien Demontage zur Staubminimierung<br>unbedenklich.<br>Separierung von der Dachhaut erforderlich | | |

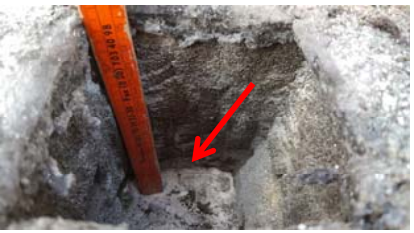
| lfd. Nr. | Bauteil | Entnahmeort/<br>Fundstelle/<br>(Entnahmeart) | Probenart,<br>-material | Proben-<br>bezeichnung | Untersuchungs-<br>parameter | Untersuchungs-<br>ergebnis,<br>Einstufung | Zuordnung<br>(Anmerkung) | AVV-Nr. und<br>-Bezeichnung<br>gefährlicher<br>Abfall | Hinweise zum Arbeitsschutz | Sonstige Hinweise | Abbildung |
|---|---|---|---|---|---|---|---|---|---|---|---|
| 15 | Sporthalle | unterste Lage Dachhaut<br>d = 0,5 cm<br>auf Beton (bzw. Gussasphalt) | bituminöser<br>Anstrich | Dachkleber 2 | PAK | 51,9 mg/kg OS | — | — | teerfrei.<br>Separierung vom Beton erforderlich. | | |

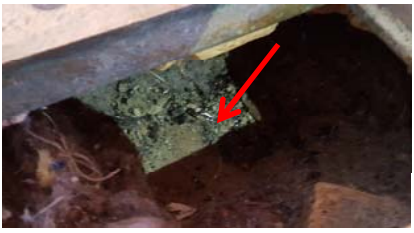
| lfd. Nr. | Bauteil | Entnahmeort/<br>Fundstelle/<br>(Entnahmeart) | Probenart,<br>-material | Proben-<br>bezeichnung | Untersuchungs-<br>parameter | Untersuchungs-<br>ergebnis,<br>Einstufung | Zuordnung<br>(Anmerkung) | AVV-Nr. und<br>-Bezeichnung<br>gefährlicher<br>Abfall | Hinweise zum Arbeitsschutz | Sonstige Hinweise | Abbildung |
|---|---|---|---|---|---|---|---|---|---|---|---|
| 16 | Sporthalle | Sperranstrich Bodenplatte unter<br>Parkett<br>d = 0,5 cm<br>(Parkettöffnung) | bituminöser<br>Anstrich | Sperr FB Halle | PAK | 51,9 mg/kg OS | — | — | teerfrei.<br>Separierung von sonstigem Bauschutt erforderlich<br>keine Dämmung an der Untersuchungsöffnung festgestellt<br>Es wurde nicht untersucht, ob sich unter dem Anstrich<br>Gussasphalt befindet. | | |

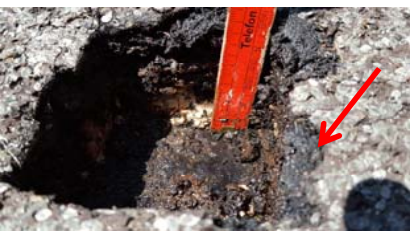
| lfd. Nr. | Bauteil | Entnahmeort/<br>Fundstelle/<br>(Entnahmeart) | Probenart,<br>-material | Proben-<br>bezeichnung | Untersuchungs-<br>parameter | Untersuchungs-<br>ergebnis,<br>Einstufung | Zuordnung<br>(Anmerkung) | AVV-Nr. und<br>-Bezeichnung<br>gefährlicher<br>Abfall | Hinweise zum Arbeitsschutz | Sonstige Hinweise | Abbildung |
|---|---|---|---|---|---|---|---|---|---|---|---|
| 17 | Anbau<br>(mit Geräteraum) | oberste Lage Dachhaut<br>d = 2,5 cm<br>(auf 2 cm Spanplatte - 0,2 cm<br>Dachpappe - 2 cm Styropur -<br>Dachkleber 1) | mehrlagige<br>Dachpappe mit<br>faserigen<br>Bestandteilen | Dachhaut<br>Anbau | PAK<br>lungengängige<br>Fasern | 30,0 mg/kg OS<br>keine lungengängigen<br>Fasern nachgewiesen | — | — | teerfrei<br>Separierung von sonstigem Bauschutt erforderlich<br>Dachhaut auf 2 cm Spanplatte - 0,2 cm Dachpappe - 2 cm<br>Styropur - Dachkleber 1 - Holzlattung<br>Alle Schichten sind stark durchnässt | | |

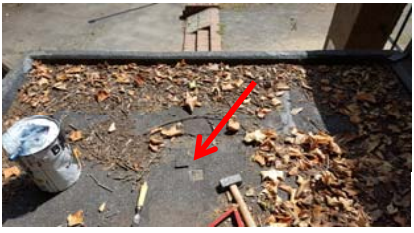
| lfd. Nr. | Bauteil | Entnahmeort/<br>Fundstelle/<br>(Entnahmeart) | Probenart,<br>-material | Proben-<br>bezeichnung | Untersuchungs-<br>parameter | Untersuchungs-<br>ergebnis,<br>Einstufung | Zuordnung<br>(Anmerkung) | AVV-Nr. und<br>-Bezeichnung<br>gefährlicher<br>Abfall | Hinweise zum Arbeitsschutz | Sonstige Hinweise | Abbildung |
|---|---|---|---|---|---|---|---|---|---|---|---|
| 18 | Garage | Dachhaut<br>d = 0,5 cm<br>auf Beton | 2-lagige<br>Dachpappe | Dachhaut<br>Garage | PAK | 59,5 mg/kg OS | — | — | teerfrei.<br>Separierung von sonstigem Bauschutt erforderlich<br>Seitenblenden aus Styropur | | |

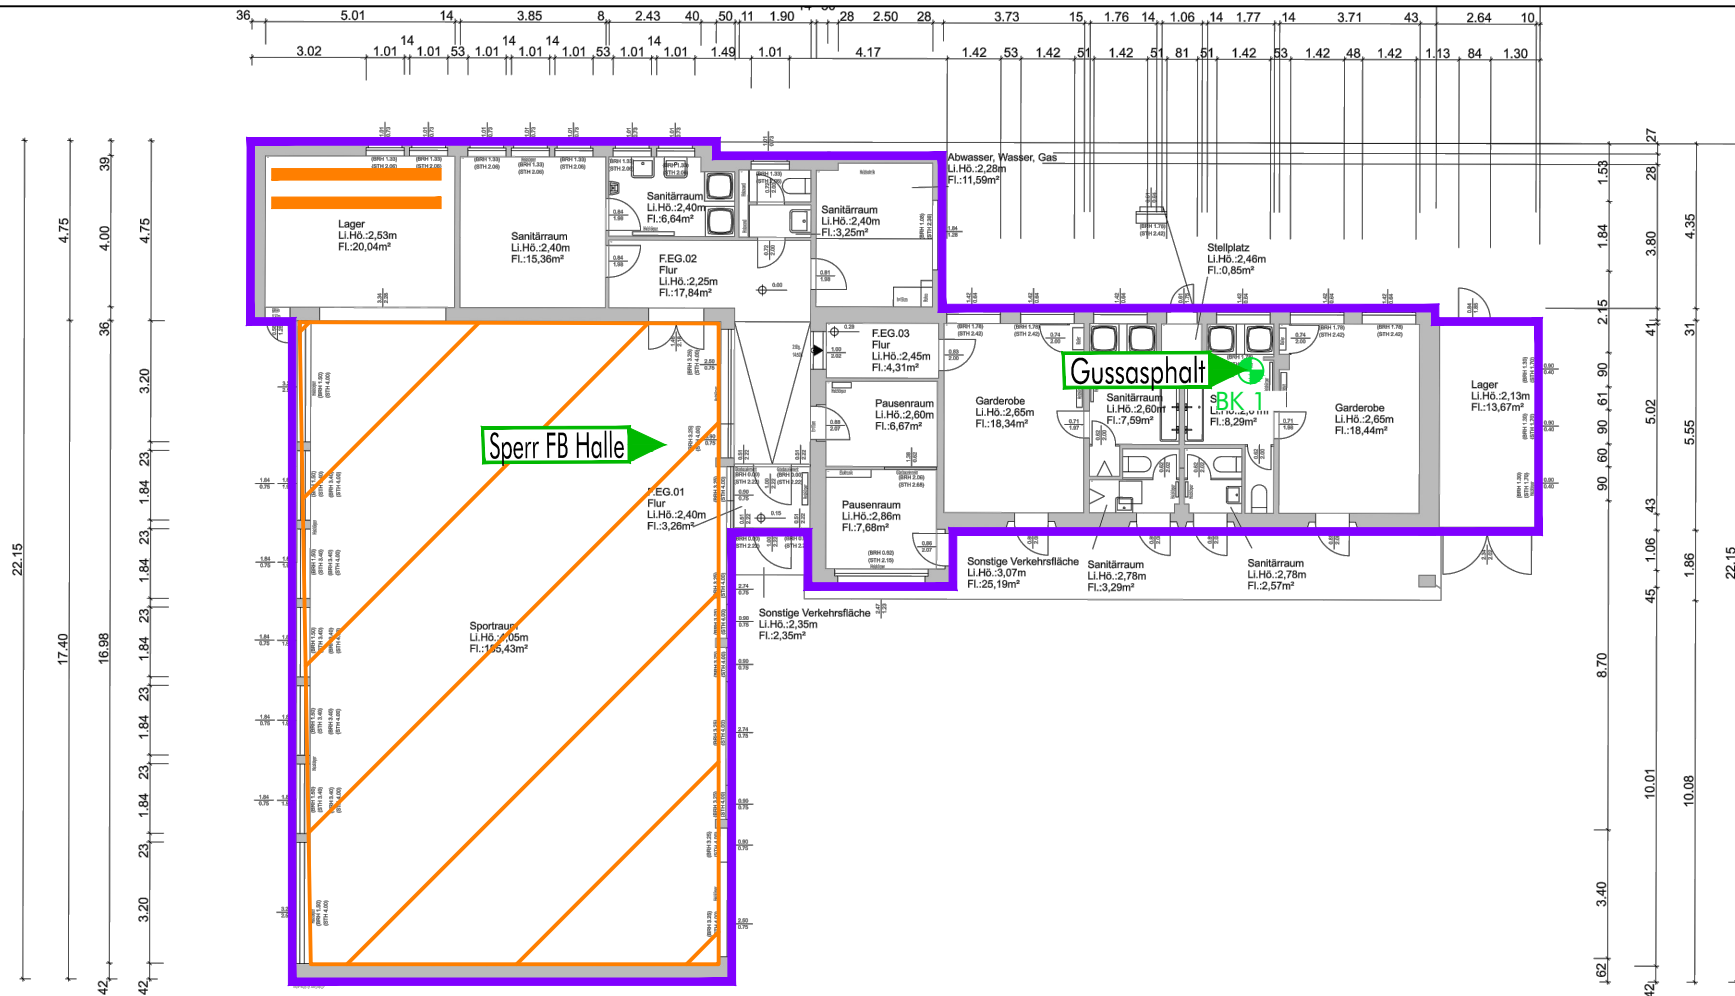
**EG**  
Lage der schadstoffhaltigen Baustoffe und Bauteile

Anlage 2 Lagepläne „Lage der schadstoffhaltigen Bauteile und Baustoffe“ zeigt die Probenahmestellen und weist die schadstoffbelastete Bausubstanz getrennt nach EG und Dach aus.
