Senatsverwaltung für Umwelt, Verkehr und Klimaschutz – 10707 Berlin V OA 22

Stellungnahme zu Informationen über Kampfmittel für das Grundstück

**Am Kinderdorf 23-27 in 14089 Berlin Spandau, OT Gatow**

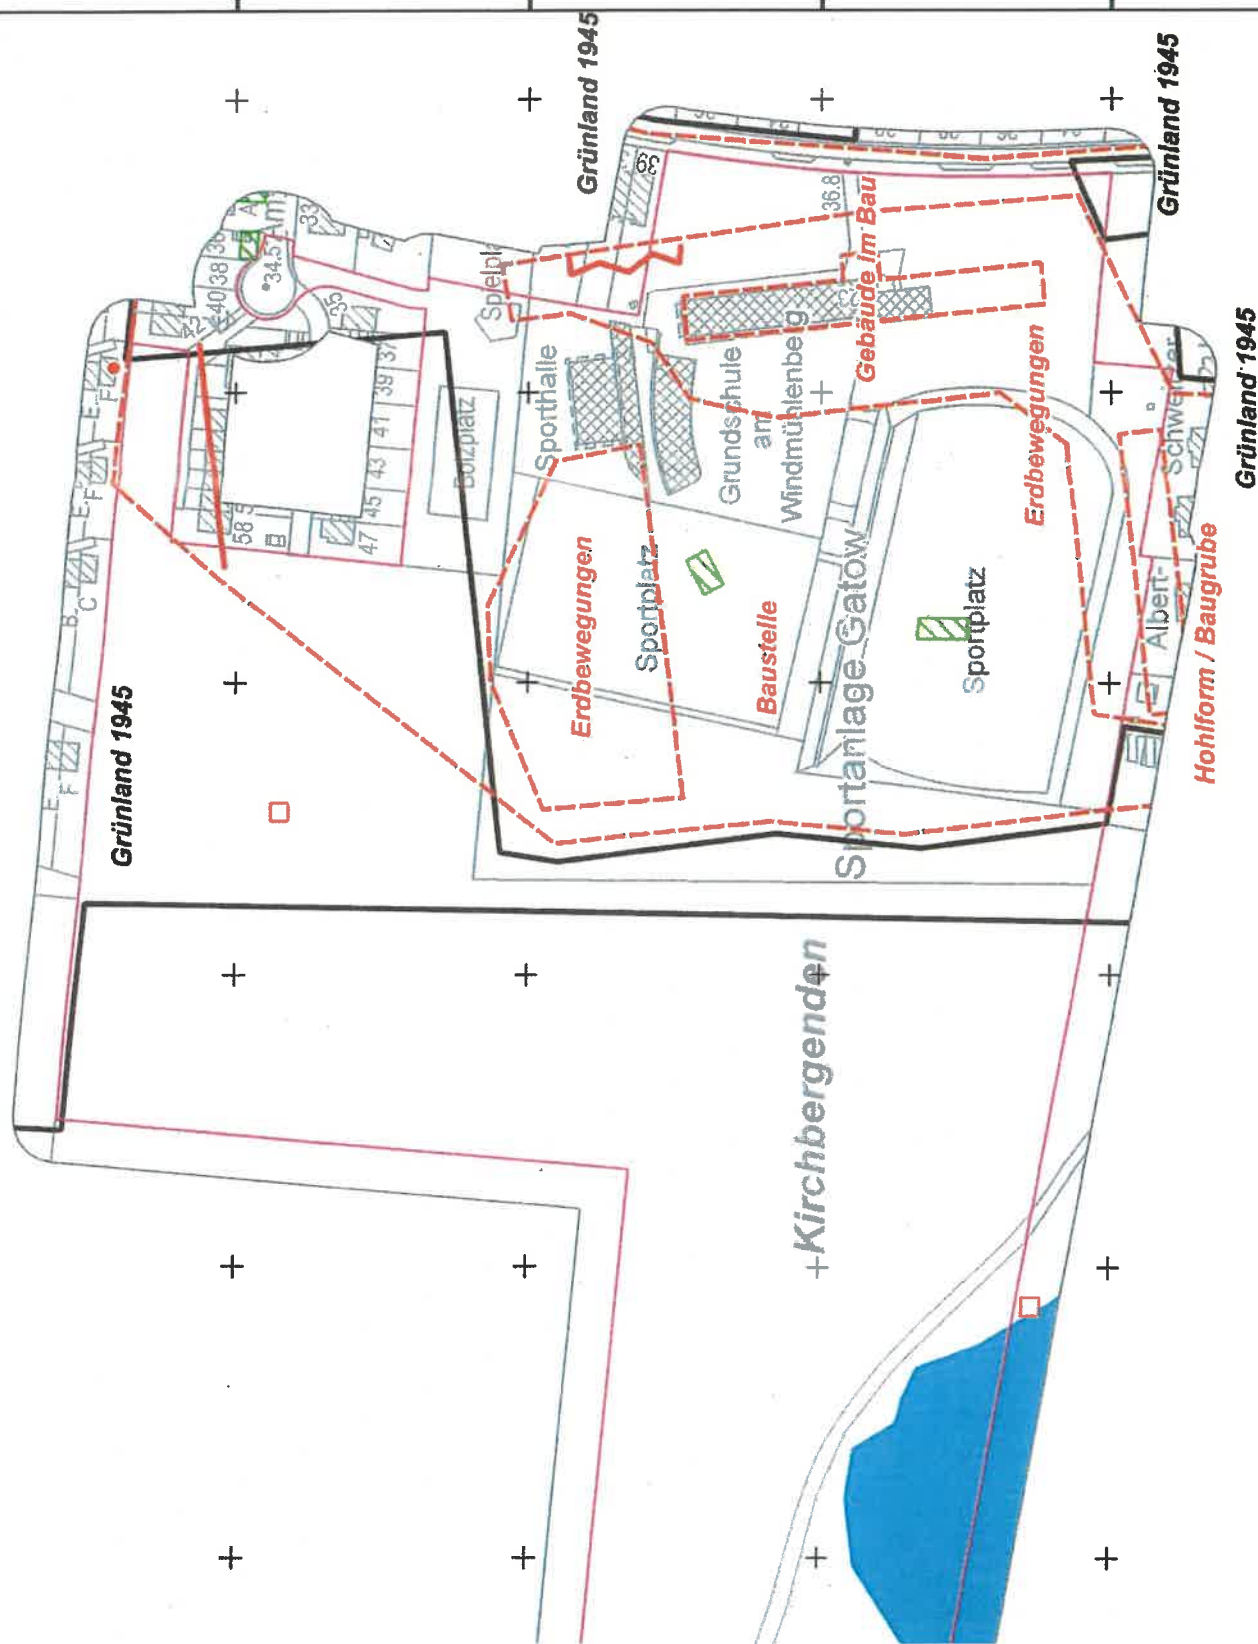
Die Prüfung der mir vorliegenden Informationen ergab sowohl auf der Antragsfläche als auch außerhalb der Antragsfläche bzw. im unmittelbaren Randbereich zur Antragsfläche konkrete und nicht sondierte Anhaltspunkte für das mögliche Vorhandensein von Kampfmitteln.

**Deckung ,Erdloch, Splittergraben, Sonderfläche „Hohlform/Baugrube“.**

**Ergebnis:** ☐ Eine Luftbildauswertung war nicht möglich Grund: ☐ keine Luftbilder vorhanden  
☐ Alle Luftbilder ungeeignet (z.B. Wolken, Unschärfe)

☒ Die Luftbildauswertung war erschwert, weil sich

☒ Wolken ☐ Vegetation ☒ unruhige Bodenstrukturen ☒ Wasserflächen

vor einem Baubeginn zumindest die von Bodeneingriffen betroffenen Merkmale / Anhaltspunkte und die Sonderfläche auf der Antragsfläche sowie im Randbereich durch ein zugelassenes Unternehmen auf eigene Kosten untersuchen zu lassen.
