***Gefahrstoffkataster***

**Universitätsgebäude  
Parkstraße 6  
18057 Rostock**

Rostock, 19.09.2023

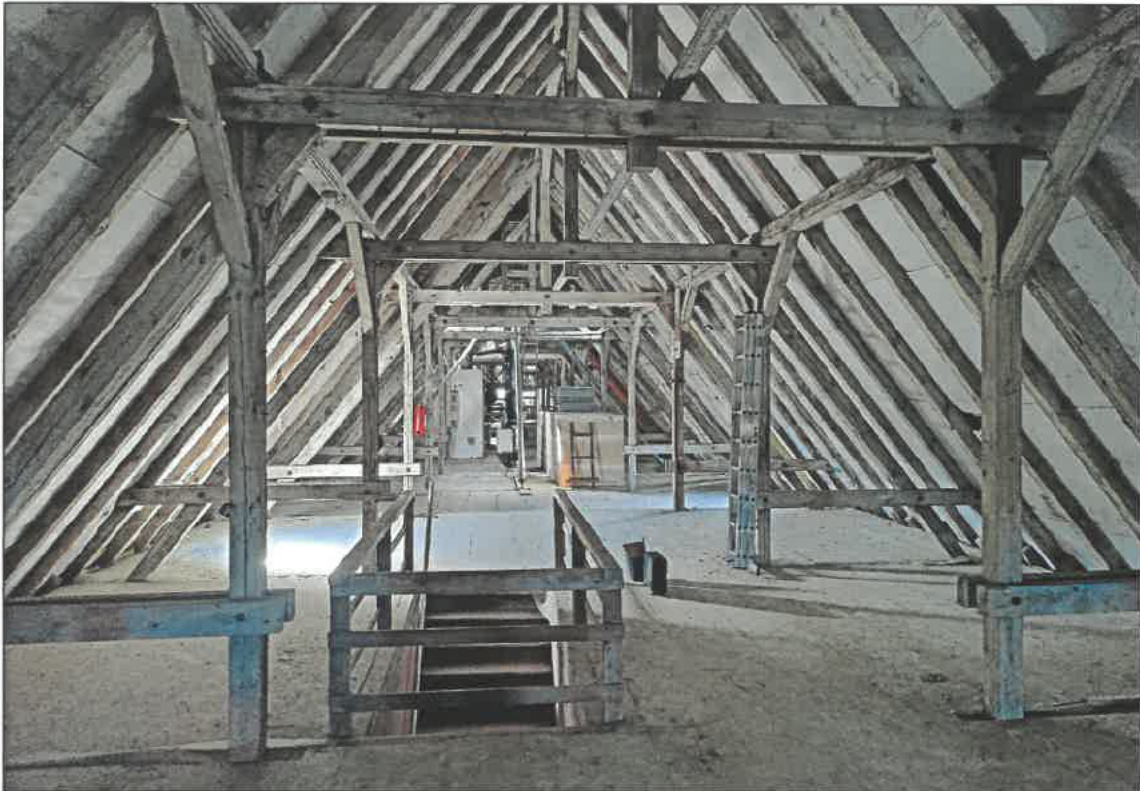
Alle **tragenden Holzbauteile der Dachkonstruktion** sind mit dem Holzschutzmittel „Hylotox 59“ aus DDR-Produktion behandelt. Hölzer und Liegestäube weisen deshalb hohe bis sehr hohe Konzentrationen der krebserzeugenden bzw. krebserdächtigen Stoffe DDT und Lindan auf. In der Raumluft im darunter liegenden Geschoss sind Biozide lediglich in geringen Spuren nachgewiesen worden.

**Bild 3:** Dachboden, Zentralbereich – Dachstuhl mit biozidbelasteten Konstruktionshölzern und Fußboden mit Fußbodenplatten mit Steinwolle-Dämmung unter Fermacell (Detailaufnahme s. Bild 4).

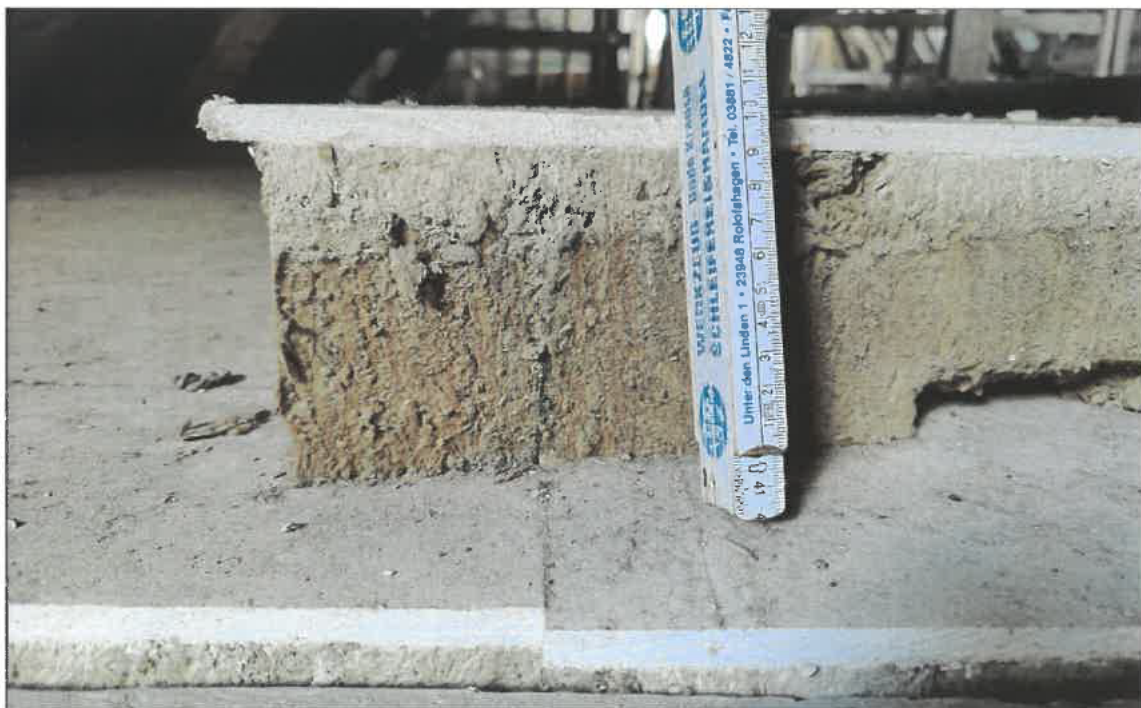
**Bild 4:** Dachboden, Zentralbereich – Fußboden mit Fußbodenelementen mit Steinwolle-Dämmung unter Fermacell.

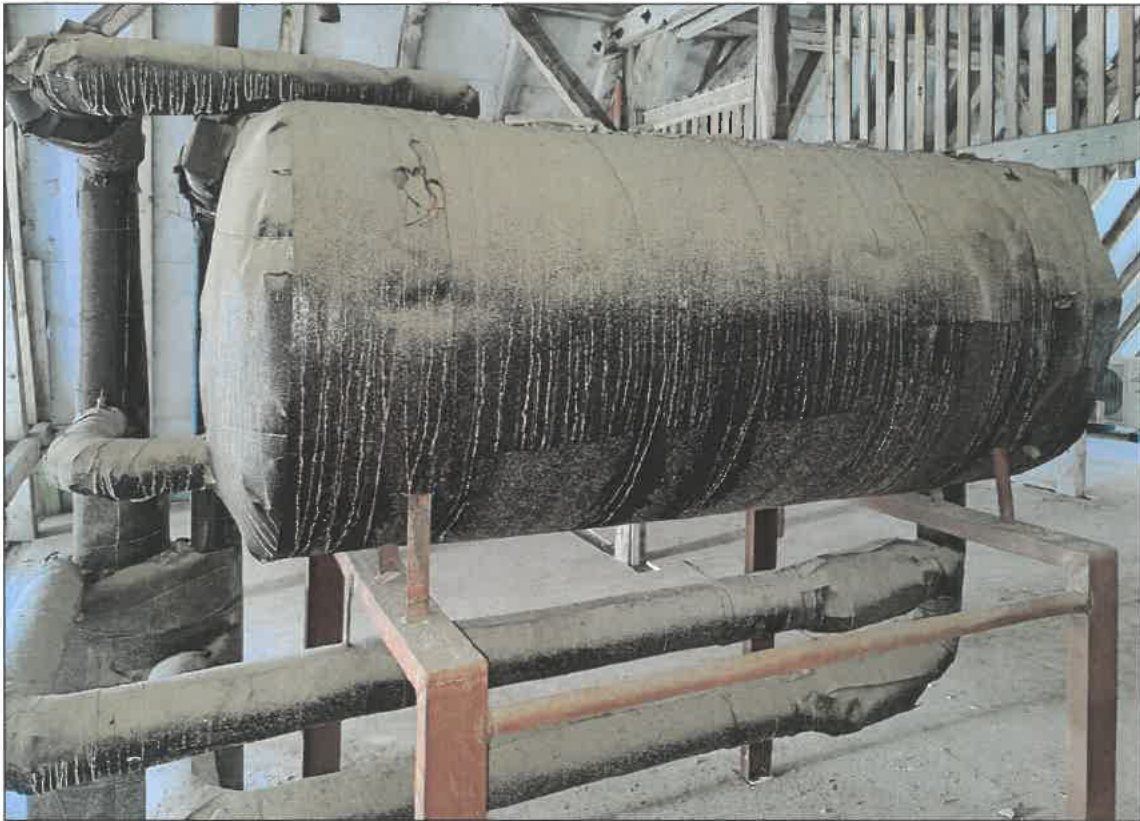
Bild 5: Dachboden, Westseite – Ausdehnungsgefäß mit Dämmung aus Mineralwolle „Kamilit“ unter Bitumen-Sperrpappe.

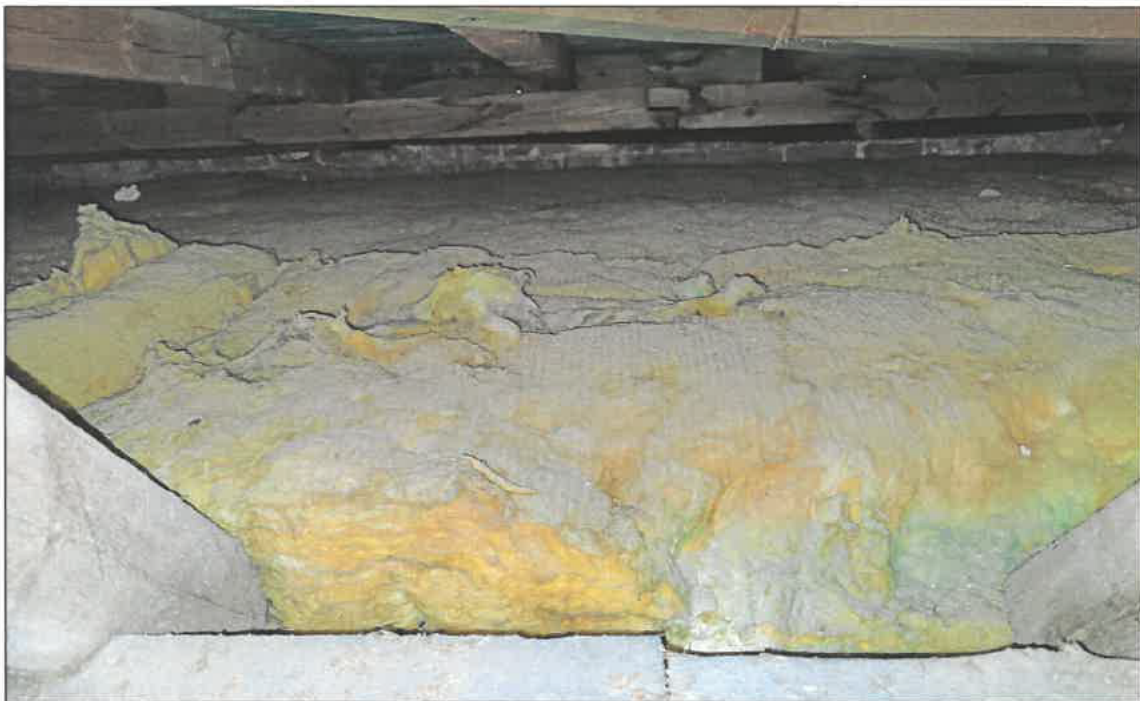
Bild 6: Dachboden, Südseite – Dachüberstände über Abseiten mit Steinwolle-Dämmung.

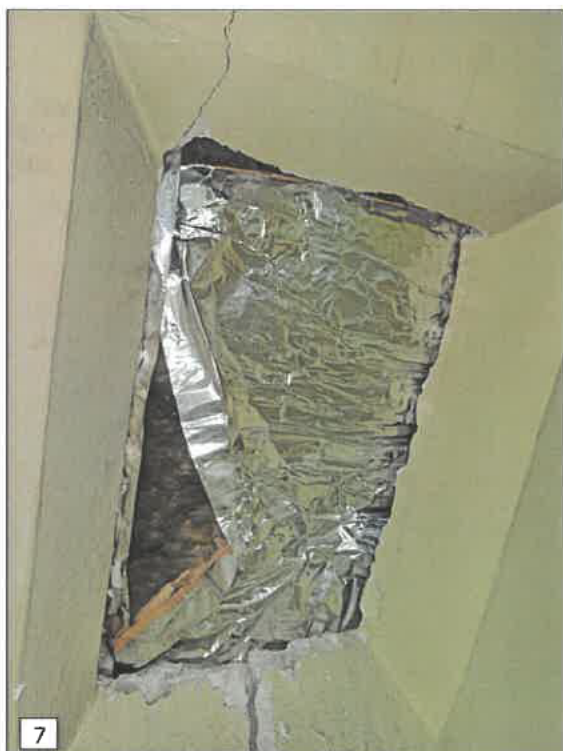
Bild 7:  
Dachgeschoss, Raum 323A – Dach-  
schräge mit Steinwolle-Dämmung  
und Aluminiumkaschierung.

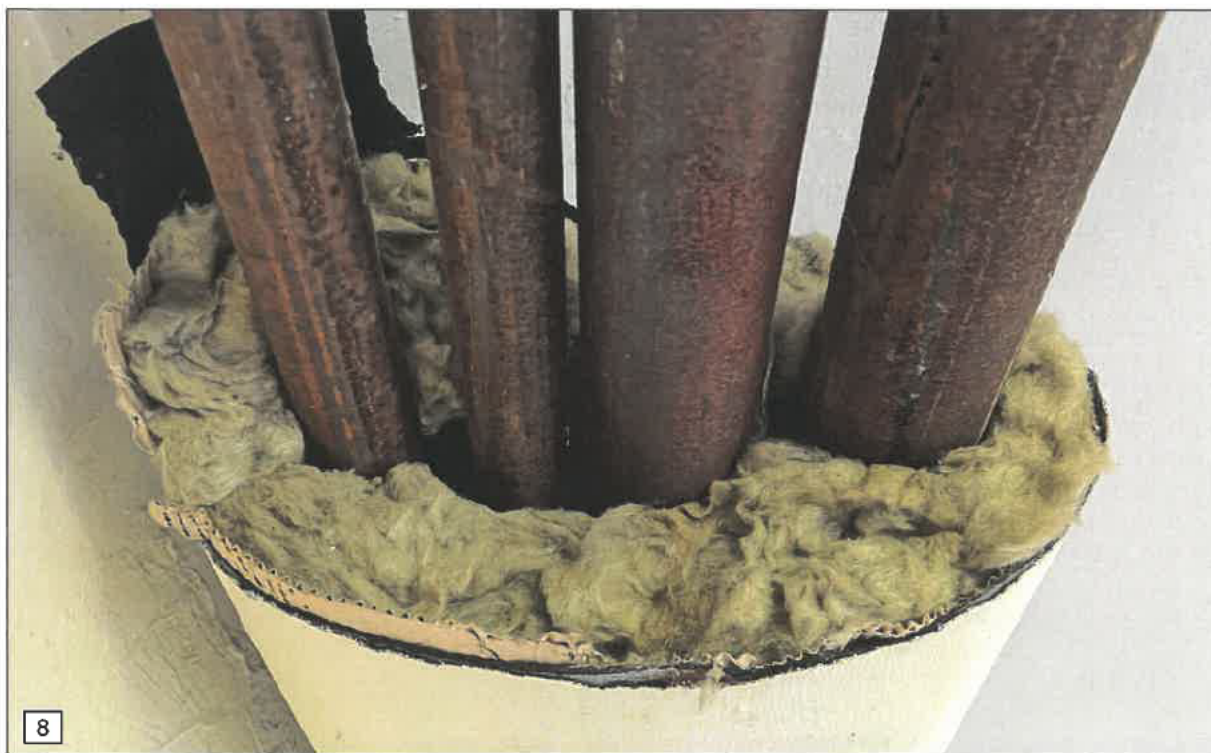
Bild 8:  
Kellergeschoss, Flur – Heizleitungen  
mit Dämmung aus Mineralwolle  
„Kamilit“.

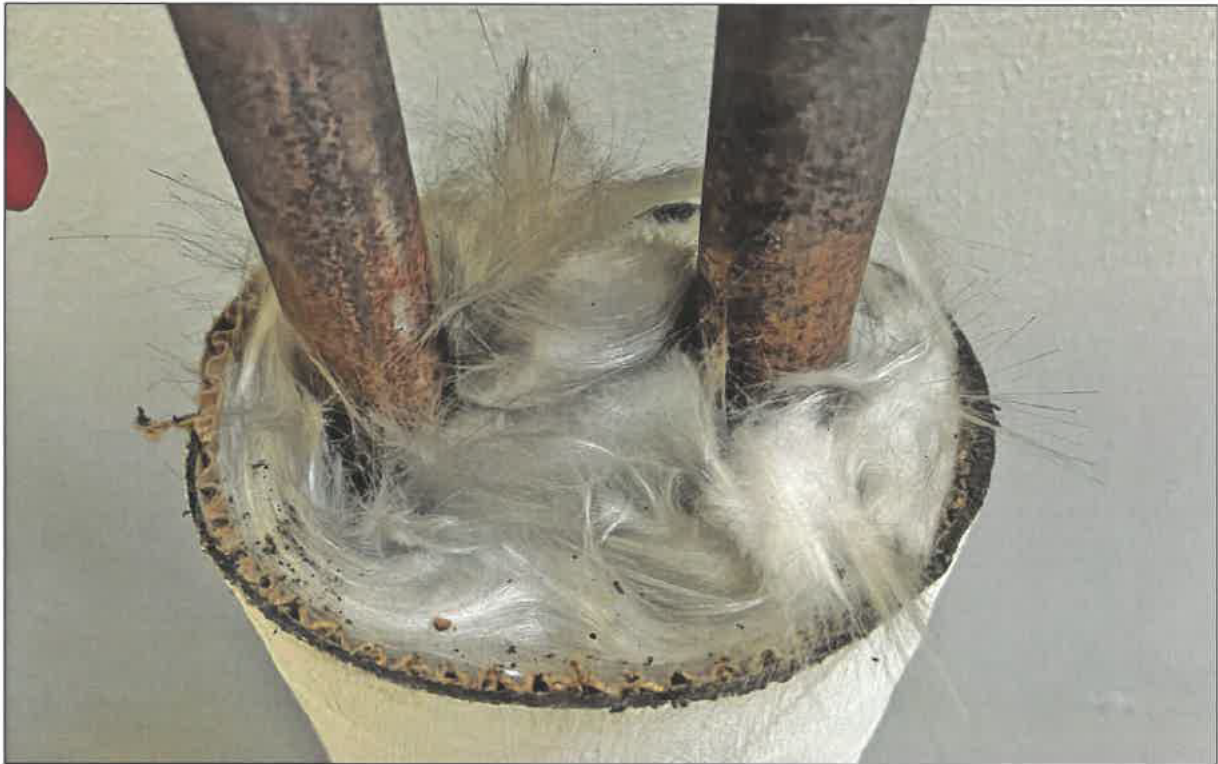
Bild 9: Kellergeschoss, Flur – Heizleitungen mit Dämmung aus Glaswolle.

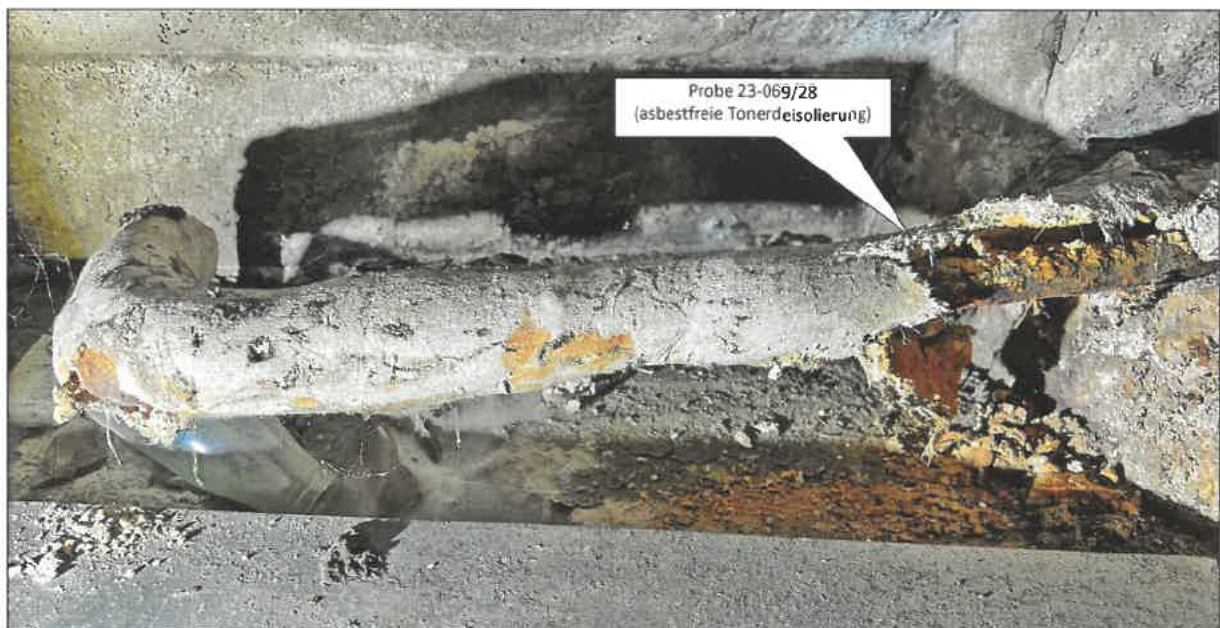
Bild 10: Dachgeschoss, Raum 322, Abseite Westgiebel – Heizleitung mit asbestfreier Tonerdeisolierung.

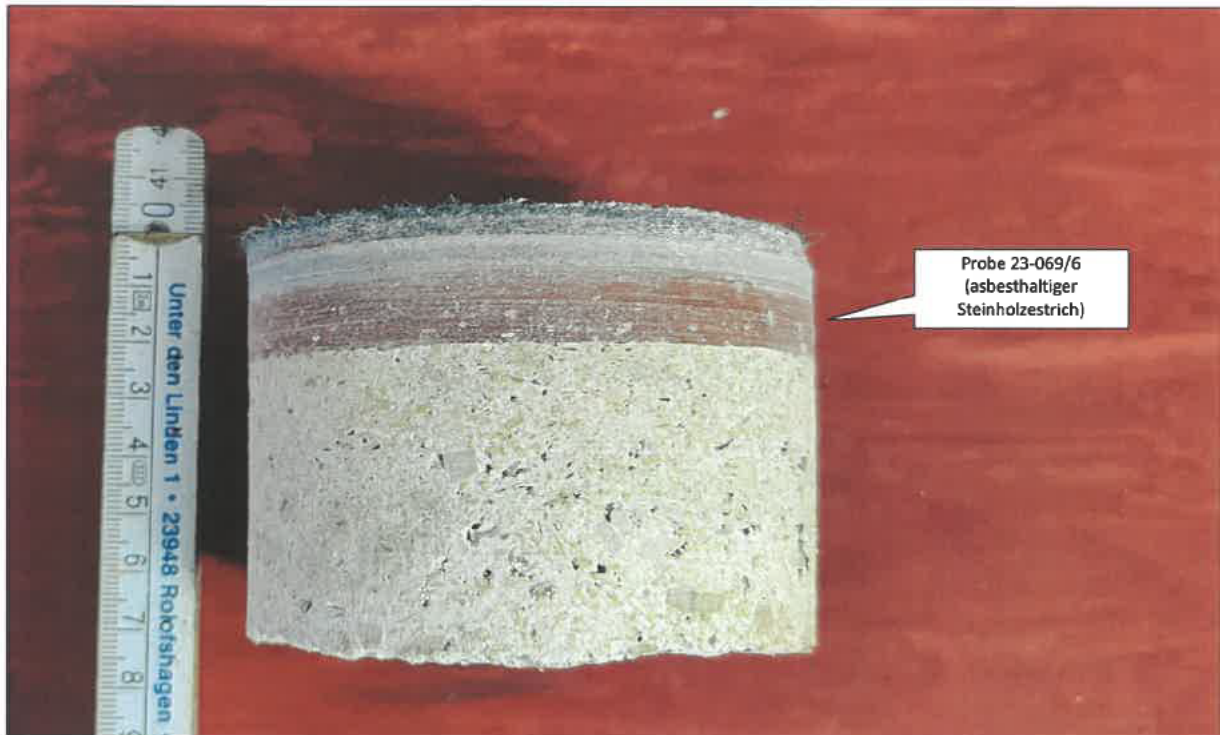
| Proben-Nr. | Material | Ergebnis | Bewertung |
|---|---|---|---|
| 23-069/6 | Steinholzestrich rotbraun | <b>Chrysotil-Asbest</b> | <b>Schwach gebundenes Asbestprodukt gem. TRGS 519, Nr. 2.11</b> |

Diese asbesthaltigen Steinholzestriche sind als schwach gebundene Asbestprodukte im Sinne der TRGS 519, Nr. 2.11 einzustufen. Für den Abbruch gelten die Vorgaben der TRGS 519, Nr. 14 (u.a. Vorschalten 4-Kammer-Personaldekontaminationseinheiten, Errichten staubdichter Abschottungen, Unterdrückhaltung in den Sanierungsbereichen mind. 20 Pa, Durchführung der Arbeiten durch Firmen mit Zulassung gemäß Anhang I, Nr. 2.4.2 der GefStoffV, Freigabemessungen zum Abschluss der Arbeiten).

Bild 11: 2. OG, Raum 206 – Kernbohrung 23-069/6 zeigt Fußbodenaufbau mit asbesthaltigem Steinholzestrich.

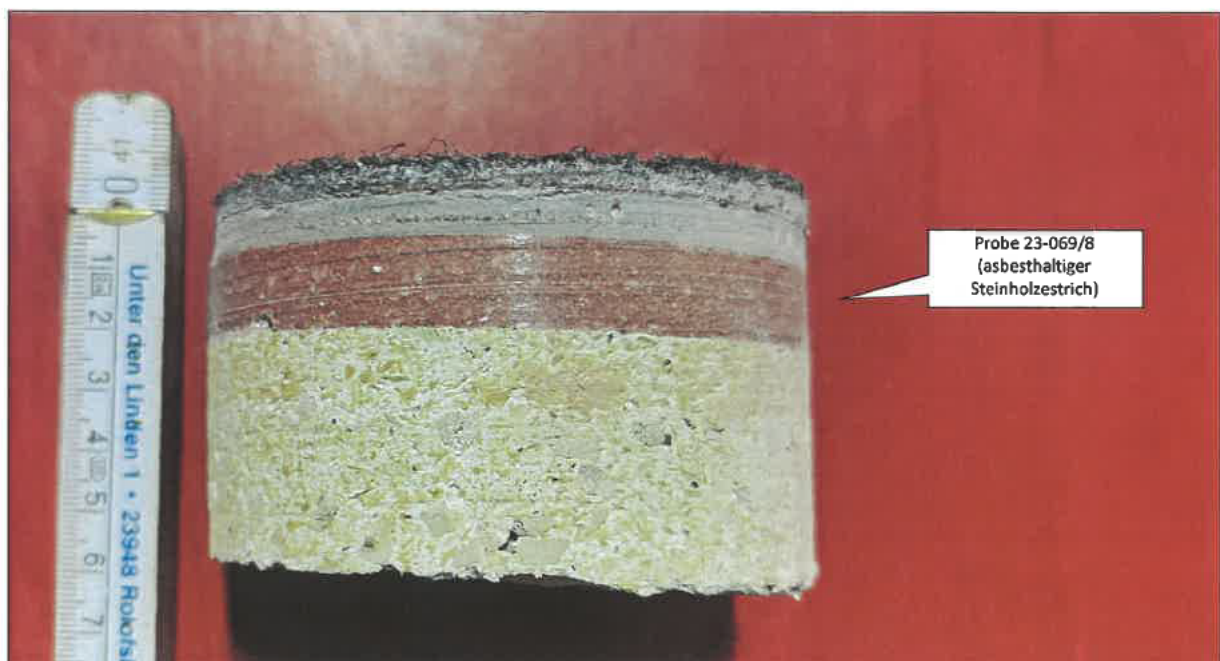
| Proben-Nr. | Material | Ergebnis | Bewertung |
|---|---|---|---|
| 23-069/8 | Steinholzestrich rotbraun | <b>Chrysotil-Asbest</b> | <b>Schwach gebundenes Asbestprodukt gem. TRGS 519, Nr. 2.11</b> |

Bild 12: 2. OG, Raum 209 – Kernbohrung 23-069/8 zeigt Fußbodenaufbau mit asbesthaltigem Steinholzestrich.

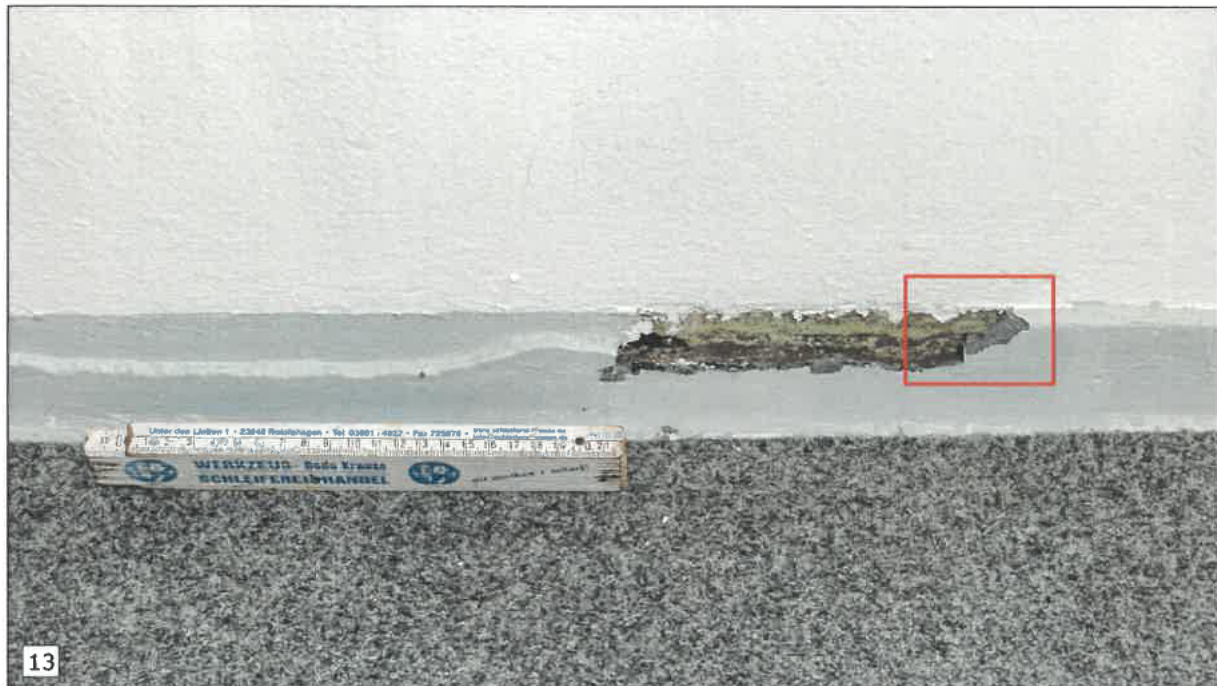
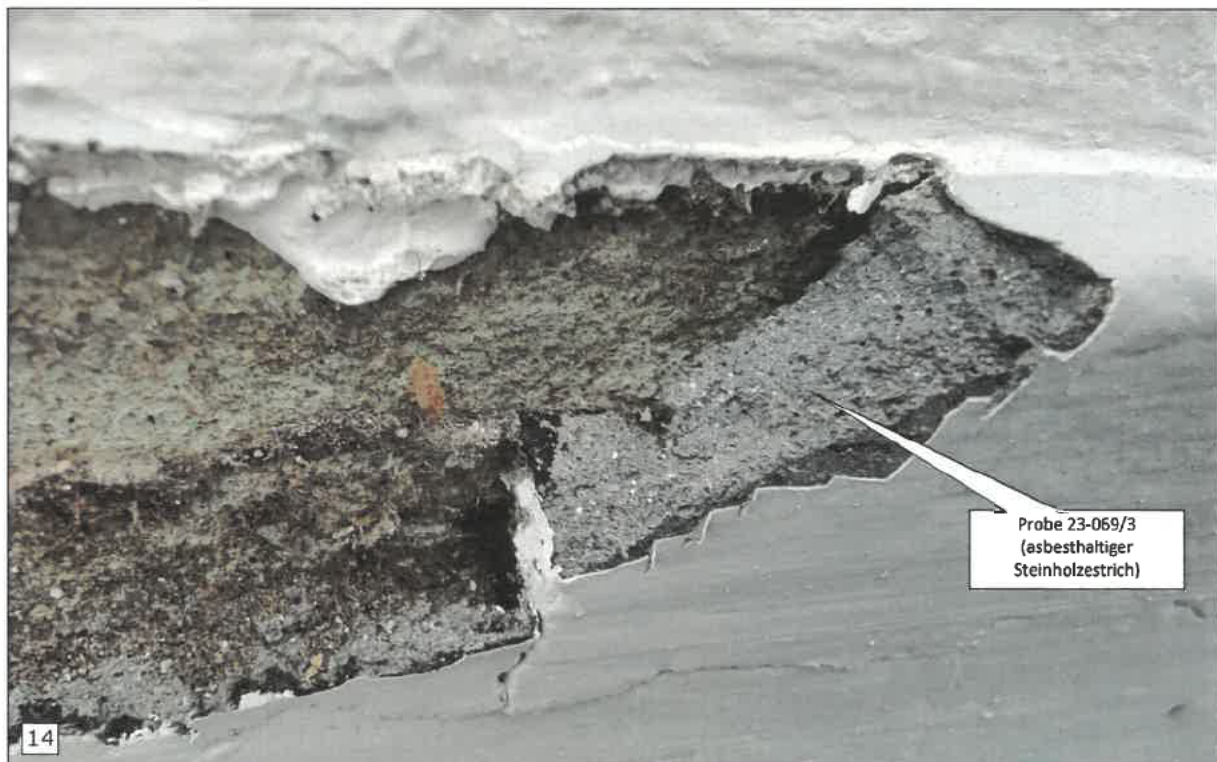
| Proben-Nr. | Material | Ergebnis | Bewertung |
|---|---|---|---|
| 23-069/3 | Steinholzestrich dunkelgrau | <b>Chrysotil-Asbest</b> | <b>Schwach gebundenes Asbestprodukt gem. TRGS 519, Nr. 2.11</b> |

Bilder 13 und 14: 2. OG, Raum 206 – Fußboden-Randleiste mit asbesthaltigem Steinholzestrich. Bild 14 zeigt Ausschnittsvergrößerung Rechteck Bild 13.

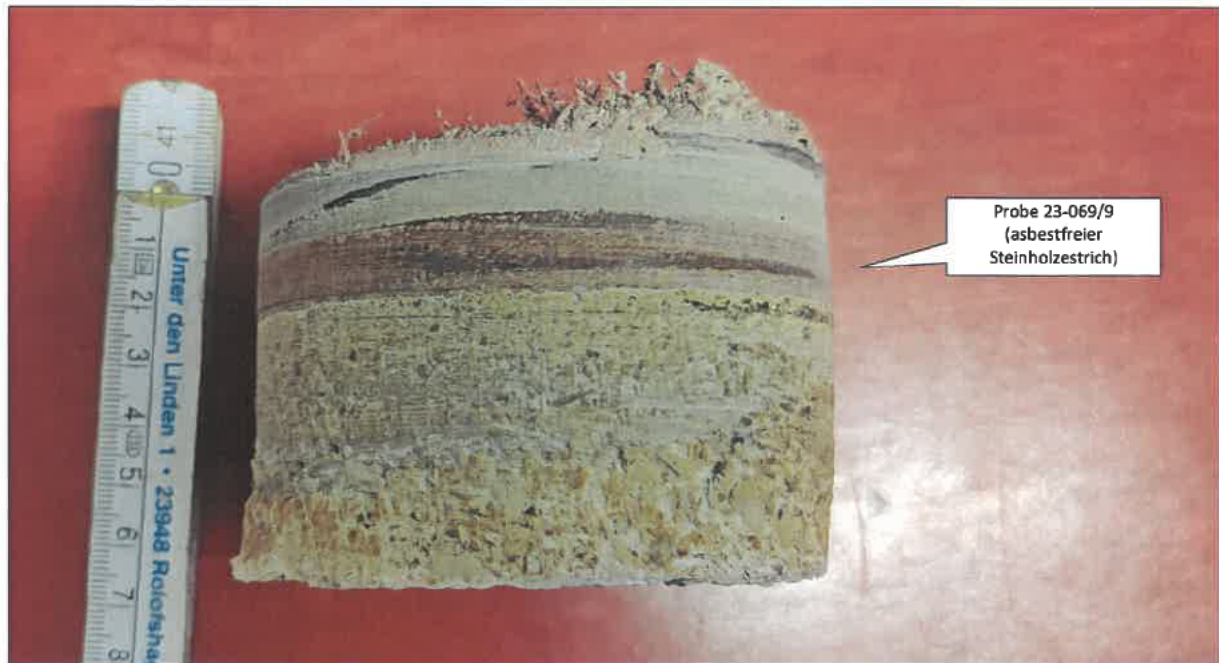
| Proben-Nr. | Material | Ergebnis | Bewertung |
|---|---|---|---|
| 23-069/9 | Steinholzestrich rotbraun | kein Asbest nachgewiesen | asbestfreier Steinholzestrich |

Bild 15: 2. OG, Flur – Kernbohrung 23-069/9 zeigt Fußbodenaufbau mit asbestfreiem Steinholzestrich.

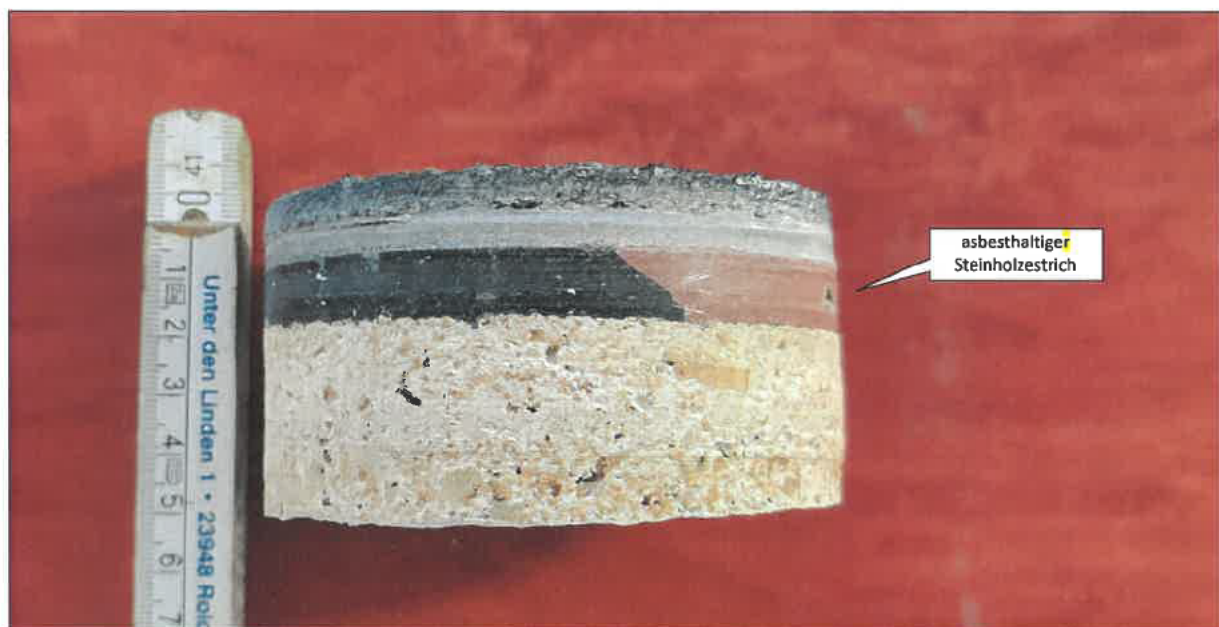
Bild 16: 2. OG, Raum 205 – Kernbohrung 23-069/10 zeigt Fußbodenaufbau mit asbesthaltigem Steinholzestrich.

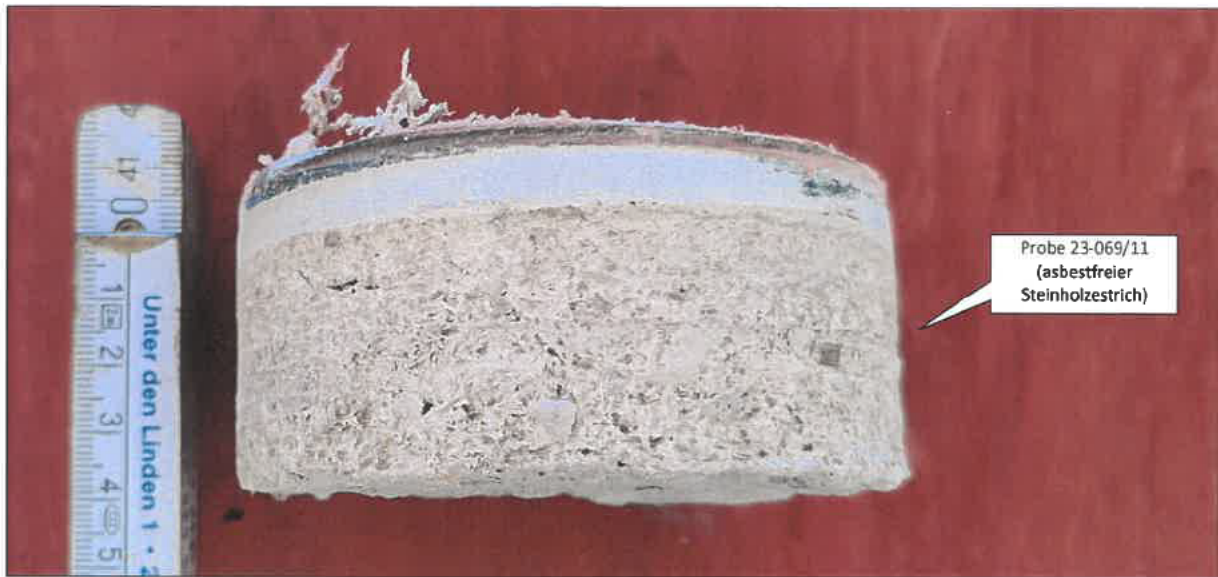
| Proben-Nr. | Material | Ergebnis | Bewertung |
|---|---|---|---|
| 23-069/11 | Steinholzestrich hellbraun (Hörsaal) | kein Asbest nachgewiesen | asbestfreier Steinholzestrich |

Der hellbraune Steinholzestrich (ohne die rotbraune/dunkelgraue Nutzschicht) im Hörsaal 3 ist asbestfrei.

Bild 17: 2. OG, R 201, Hörsaal HS 3 – Kernbohrung 23-069/11 zeigt Fußbodenaufbau mit asbestfreiem Steinholzestrich.

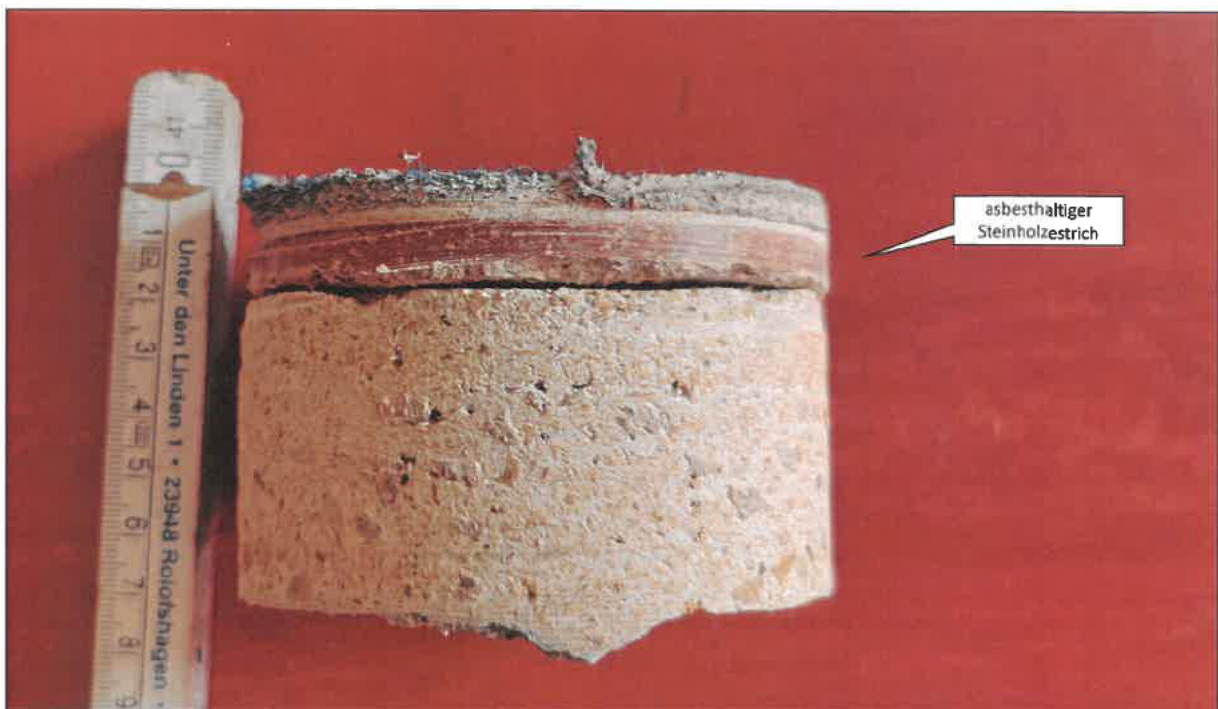
Bild 18: 2. OG, R 214, Bibliothek – Kernbohrung 23-069/12 zeigt Fußbodenaufbau mit asbesthaltigem Steinholzestrich.

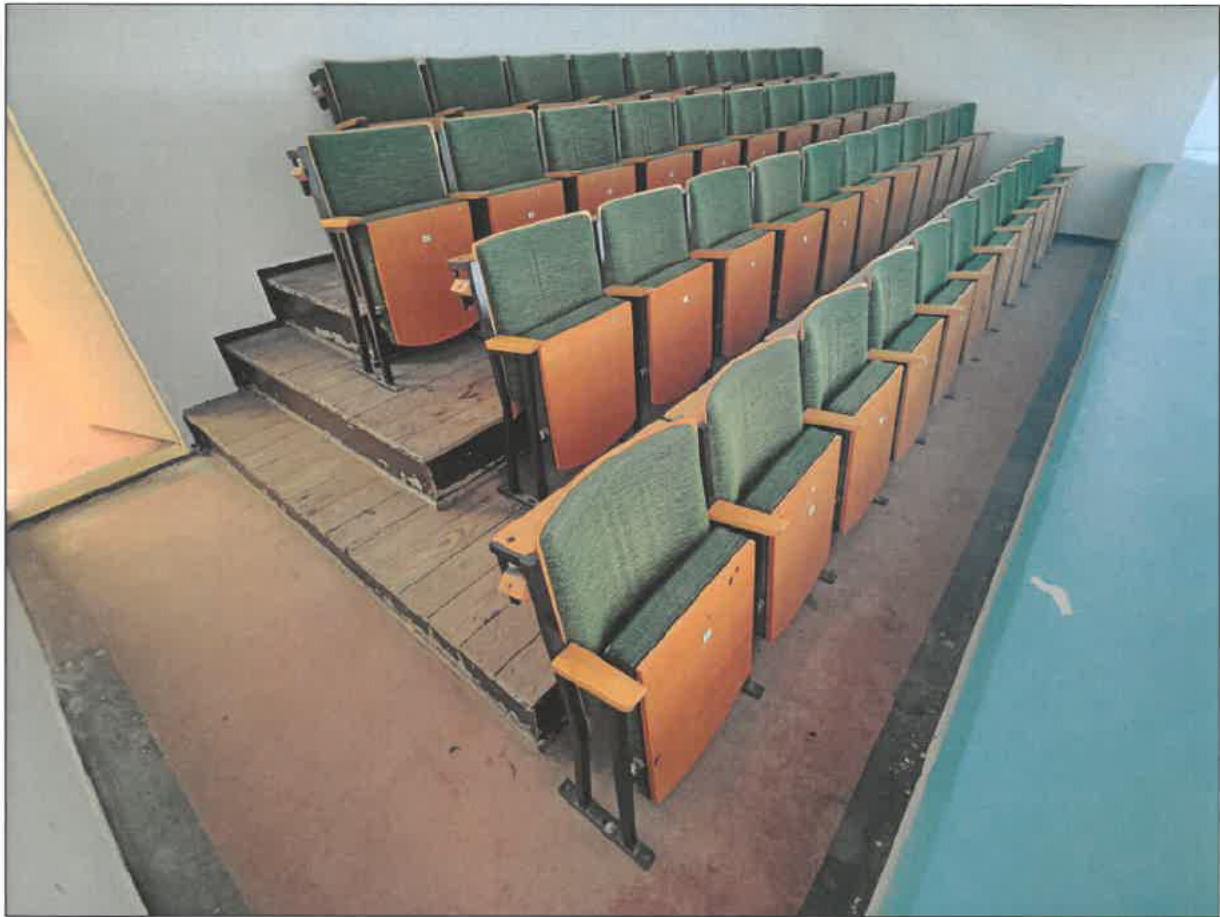
Bild 19: Dachgeschoss, R 327, Empore – Fußboden mit rotbraunem, asbesthaltigen Steinholzestrich.

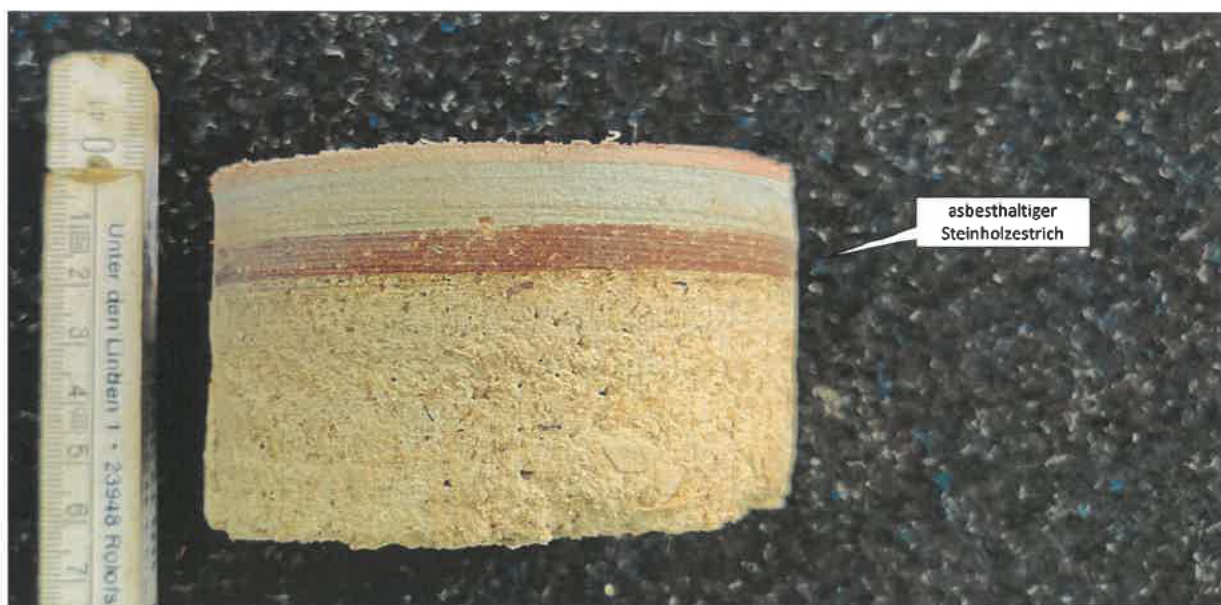
Bild 20: 1. OG, Flur – Kernbohrung 23-069/19 zeigt Fußbodenaufbau mit asbesthaltigem Steinholzestrich.

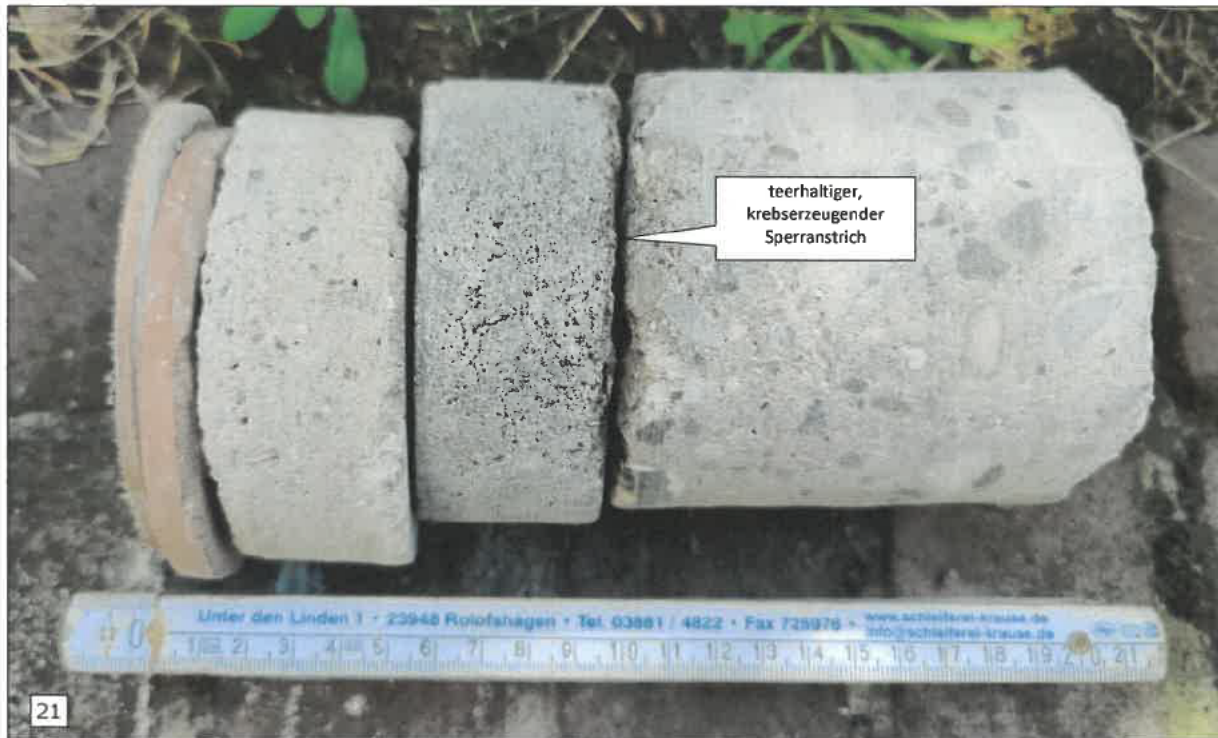
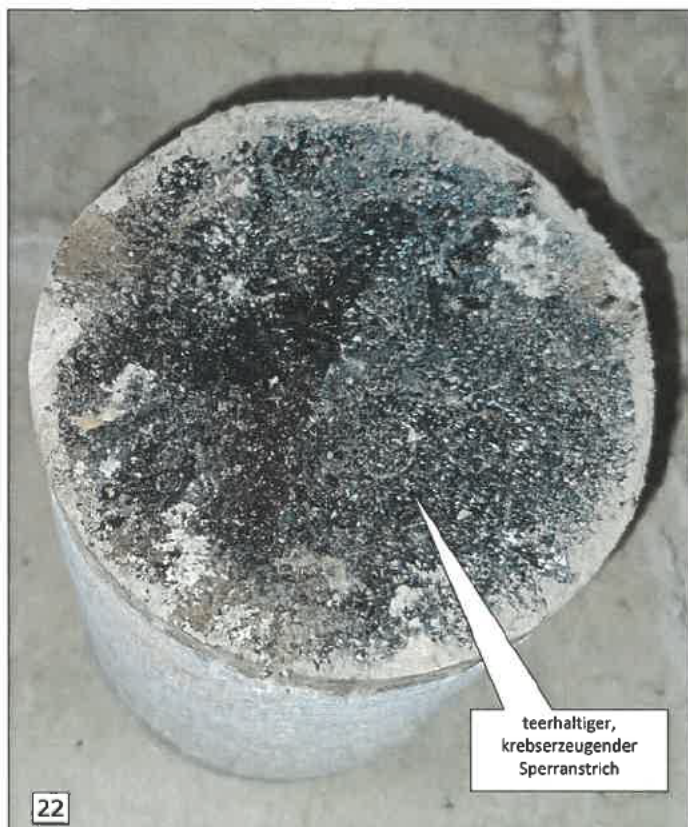
Bilder 21 und 22:  
KG, R 38 – Kernbohrung 23-069/23 zeigt Fußbodenaufbau mit PVC-Belag, Fliese, Beton-estrich und Rohbeton.

Bild 22 zeigt Oberseite Rohbeton mit teerhaltigem, krebserzeugenden Sperranstrich.

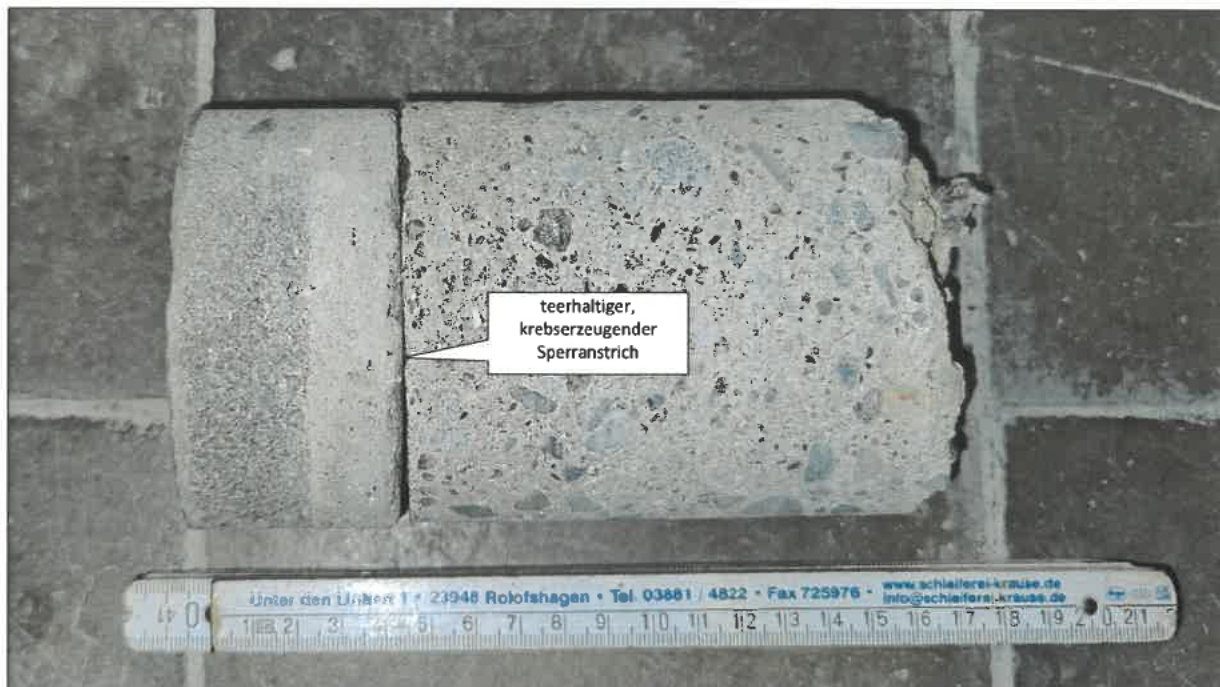
Bild 23: KG, Flur K 27 – Kernbohrung 23-069/21 zeigt Fußbodenaufbau mit Fliese, Mörtel, teerhaltigem, krebserzeugendem Sperranstrich und Rohbeton.

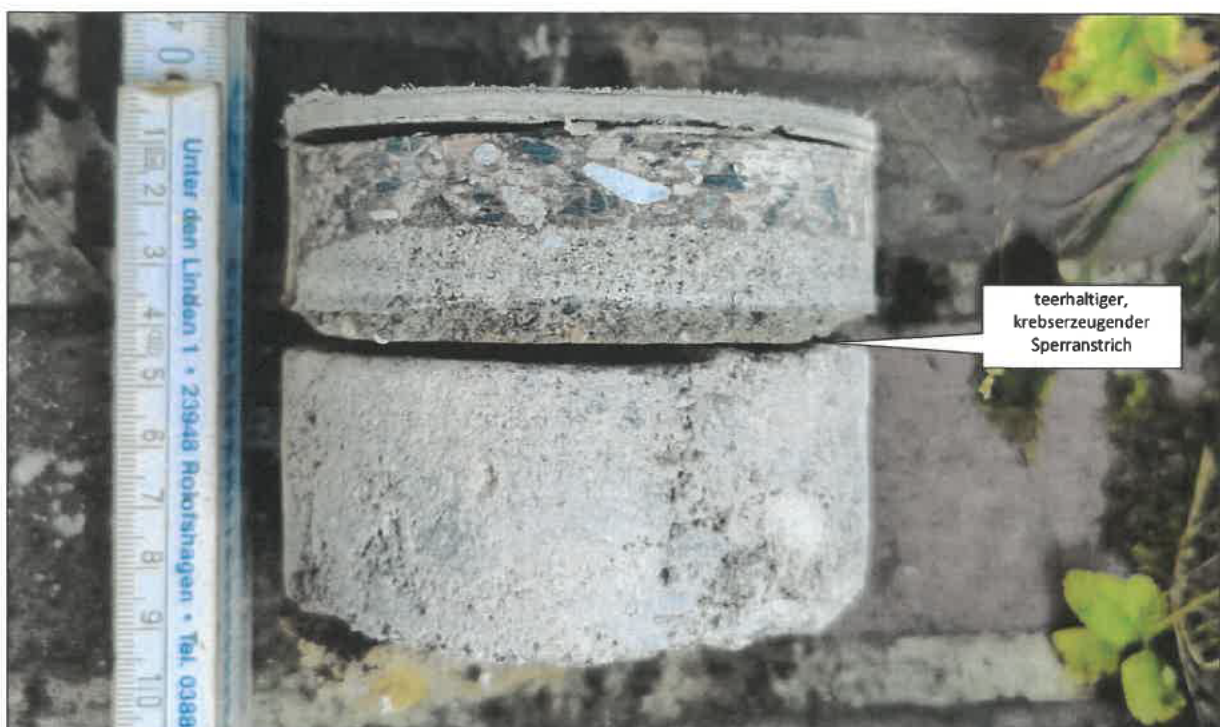
Bild 24: KG, Flur vor Raum K 39 – Kernbohrung 23-069/24 zeigt Fußbodenaufbau mit PVC-Belag, Terrazzo-Fliese, Betonestrich, teerhaltigem, krebserzeugendem Sperranstrich und Rohbeton.
