## FOTODOKUMENTATION

## DACH- UND FASSADENSANIERUNG

## OSZ BÜROWIRTSCHAFT I

Ostpreußendamm 40, 12207 Berlin

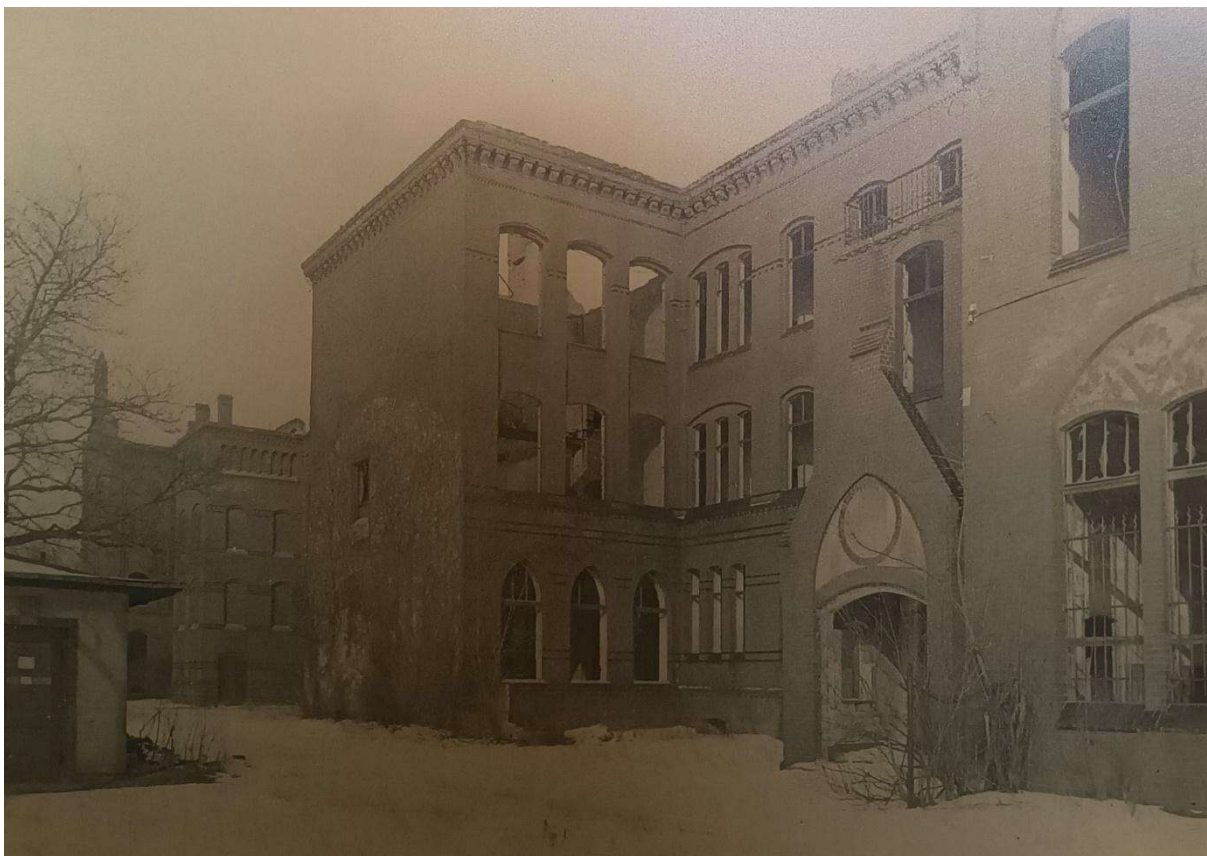
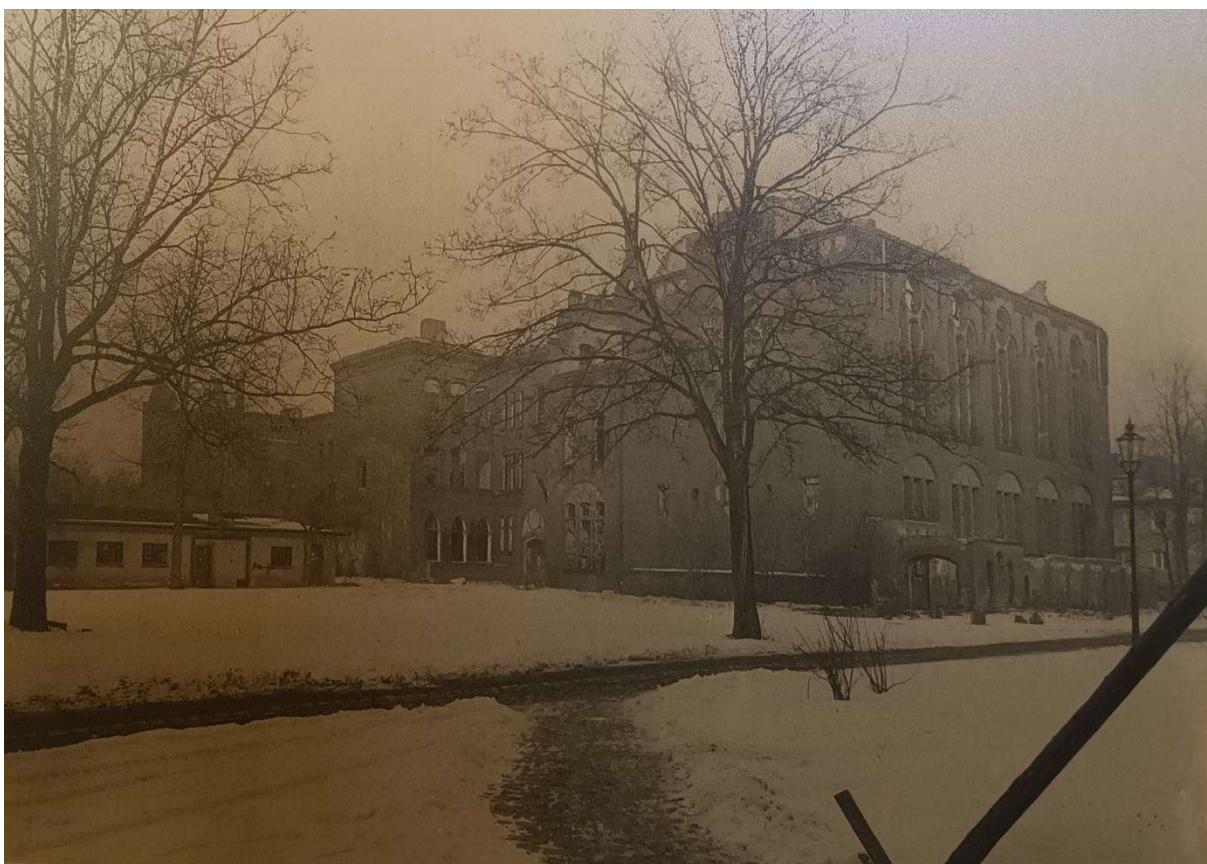
Kriegszerstörungen

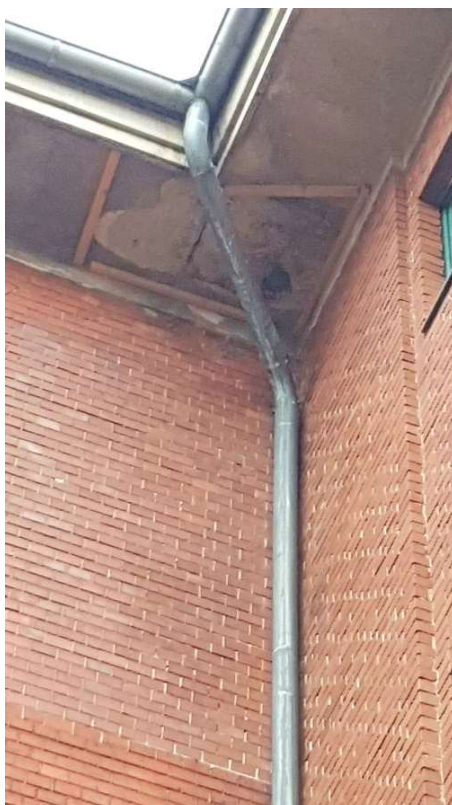
Provisorisches Auffanggitter

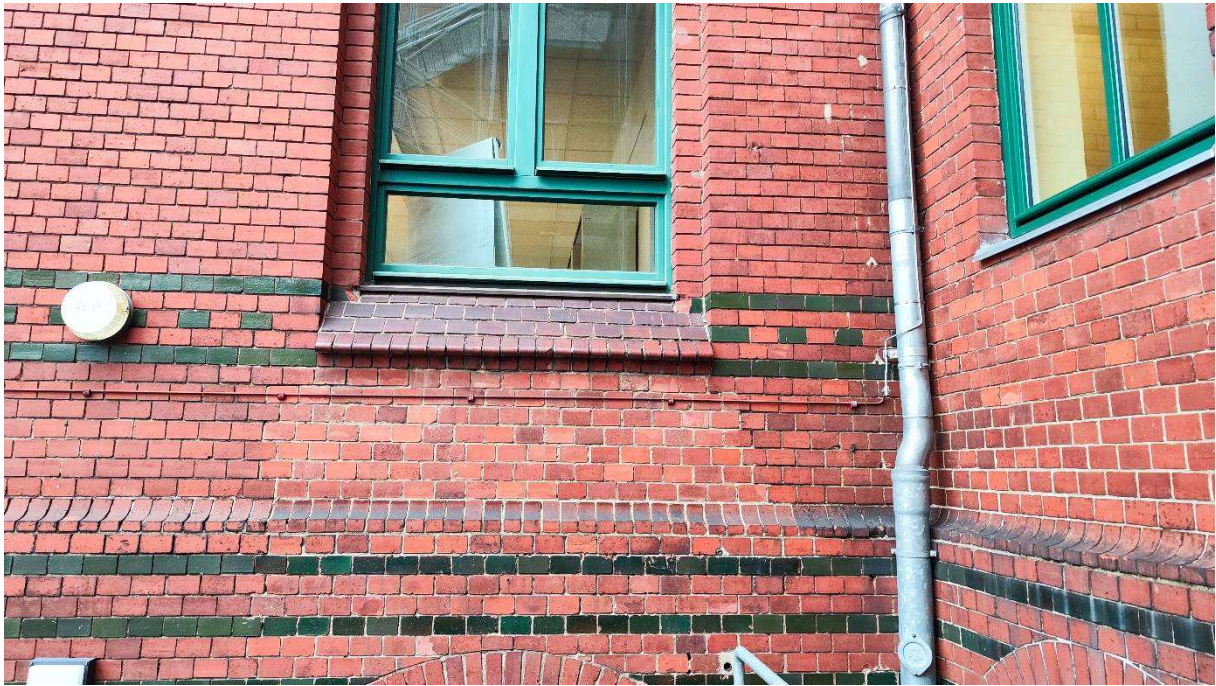
Schadenstelle Fassade

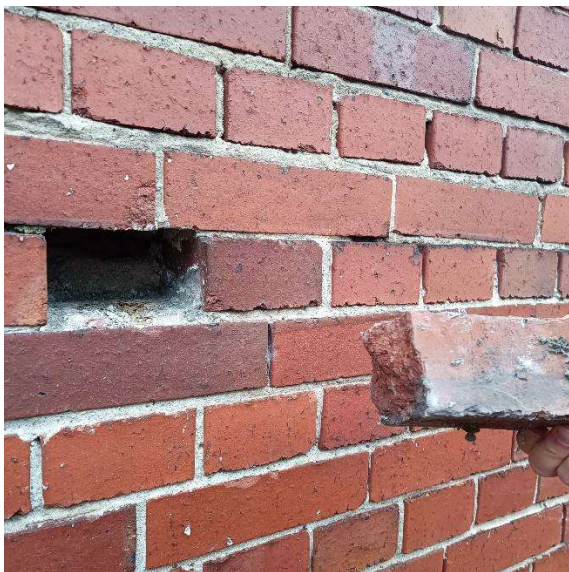
Herausgenommener Ziegel

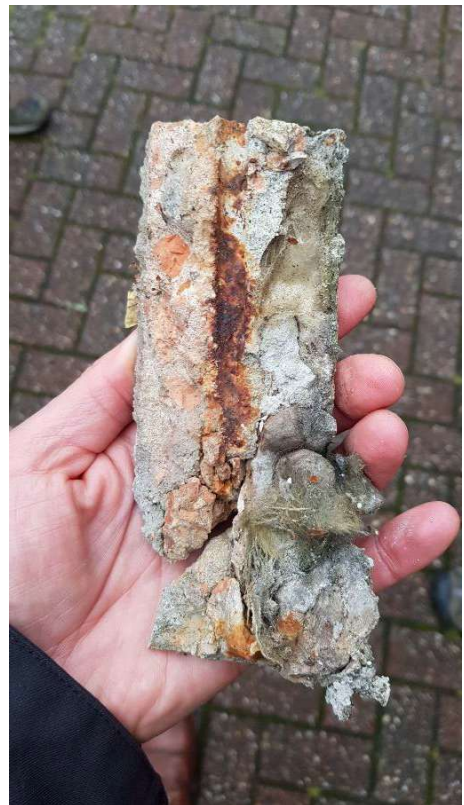
Herabgefallenes Gesimsstück

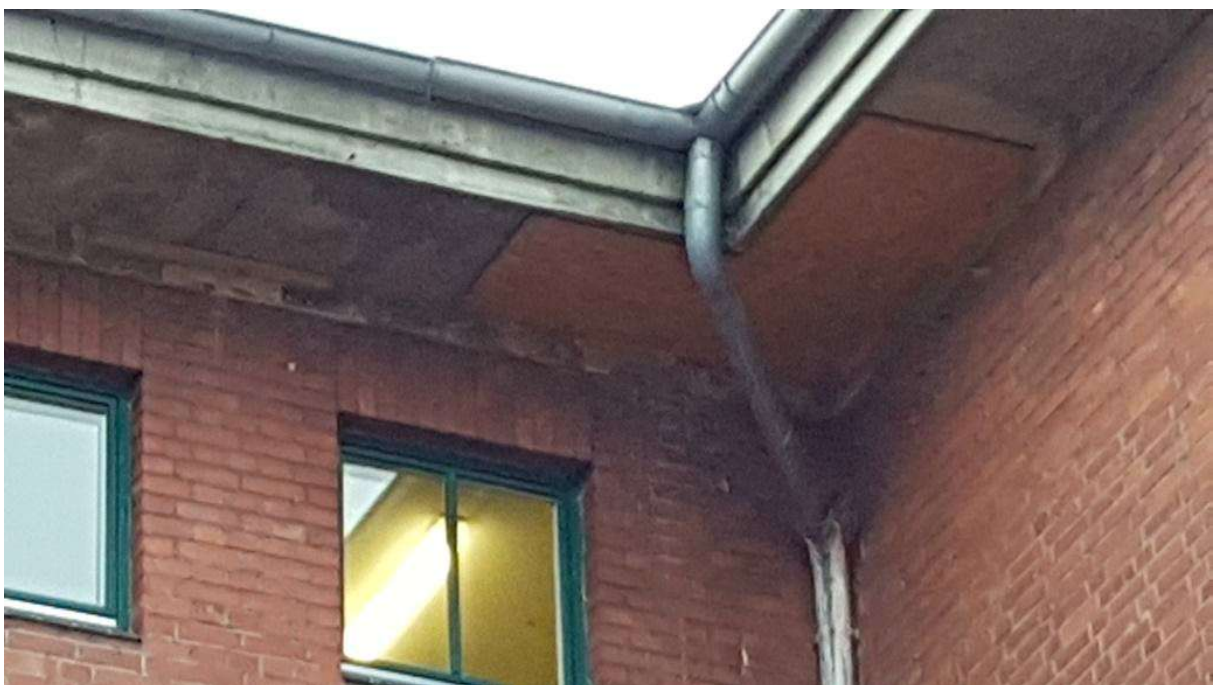
Provisorische Abdeckung, um das Herabfallen von Gesimsstücken zu verhindern

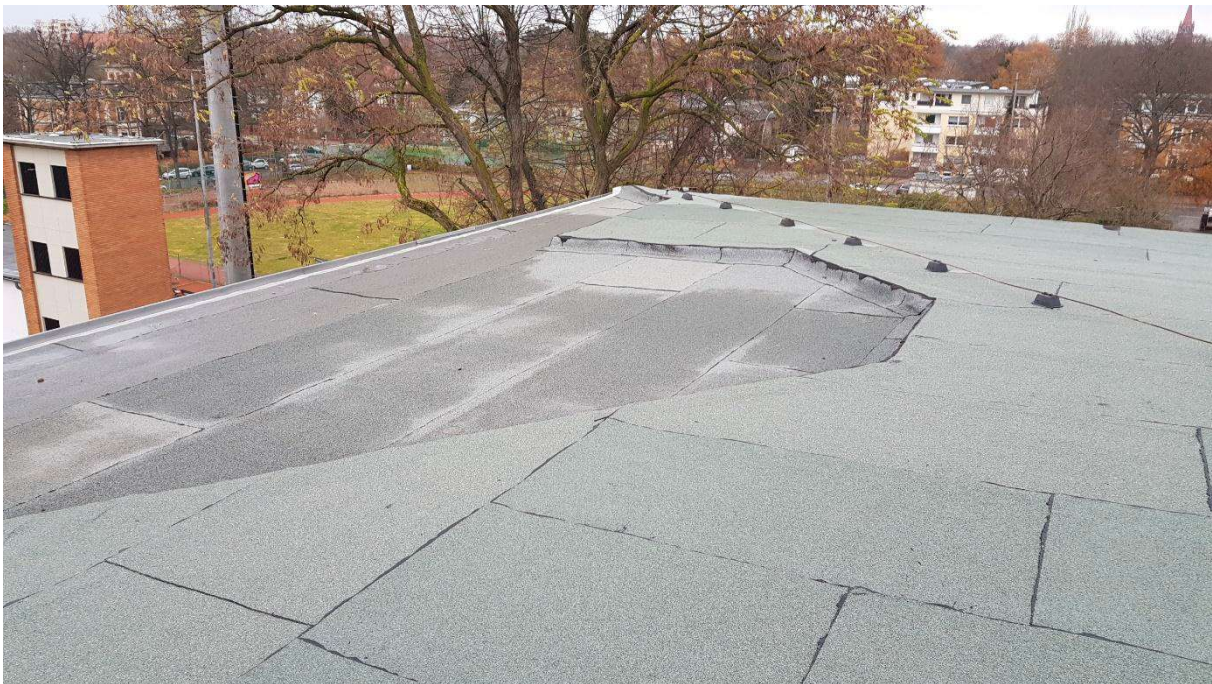
Sanierung nach Sturmschaden

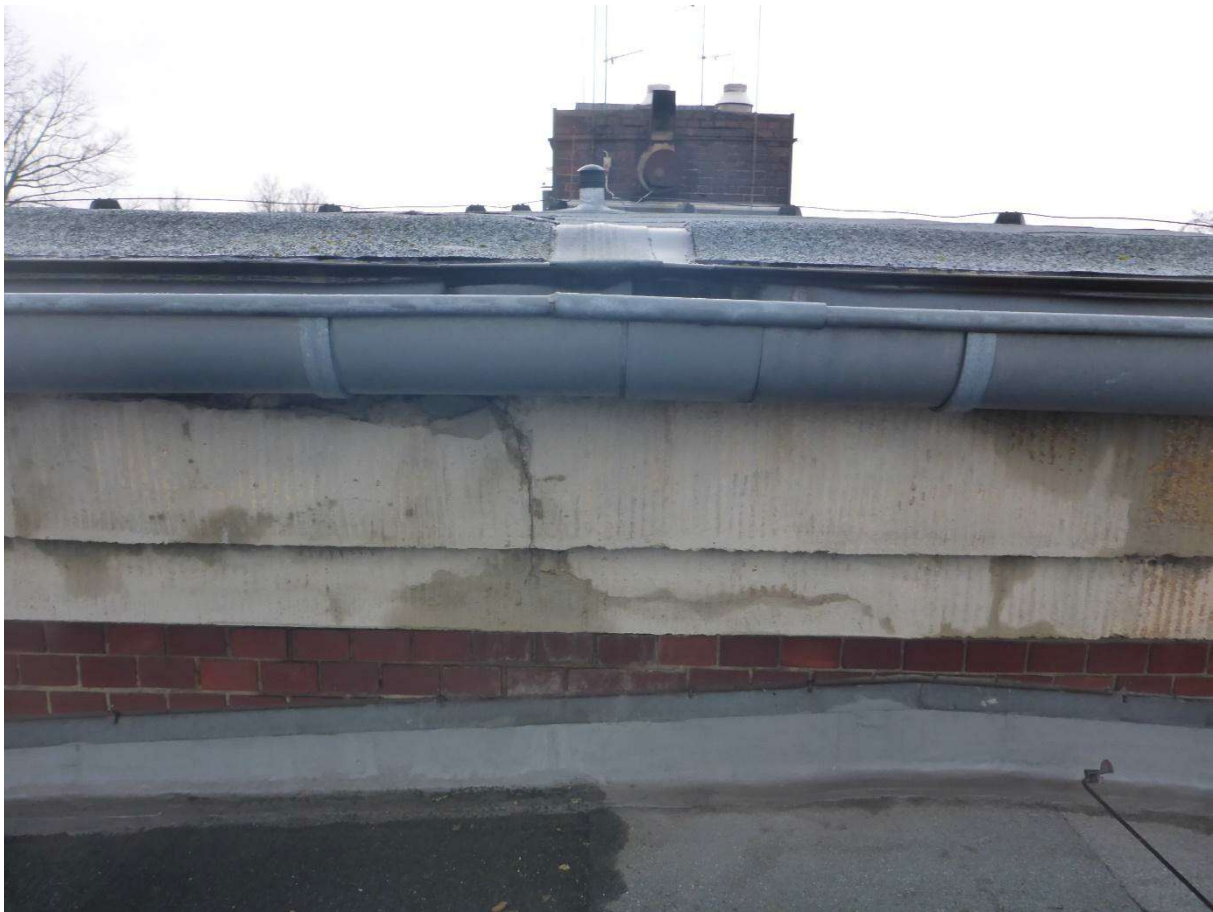
Schadhaftes Gesims
