## Bauwerksbuch

nach DIN 1076

Bauwerksname **B 430 / A 21 [AS Bornhöved]**  
Teilbauwerksname  
Nächst gelegener Ort **Bornhöved**  
Verwaltung/Gemarkung **Kreis Segeberg**

Konstrukt.: **3-feldr. Spannbet.-Plattenbalkenbr. m. Hohlkörpern**

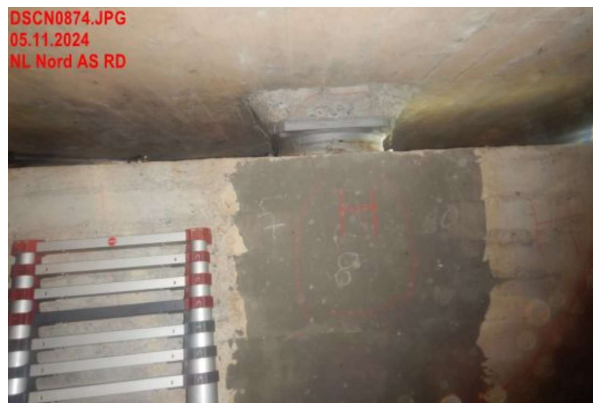
1927502\_120

[120] S=1, V=0, D=3 BSP-ID 021-08  
Auflagerbank, Betonoberfläche, Eine Stelle, Hohlstelle, Fläche: 1,00 m<sup>2</sup>, Widerlager hinten, Vorderseite, Instandsetzung nicht wirksam, im Bereich Lager Nr. 002; (vgl. Schaden [118], [119], [121]), großflächiger Bereich ohne Verbund zur Auflagerbank, Bild:1927502\_120

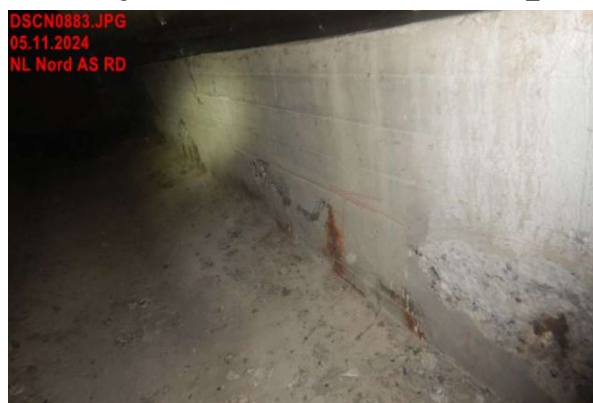
1927502\_065

[65] S=0, V=0, D=2 EP BSP-ID 021-08  
Auflagerbank, Beton, Großflächig, Hohlstelle, Widerlager vorn, Quer durchgehend, Unten, Schadenserweiterung, innen (Rückseite), mit zunehmenden Abplatzungen mit freiliegender Bewehrung; Rostfahnen, t bis 4 cm, Bild:1927502\_065

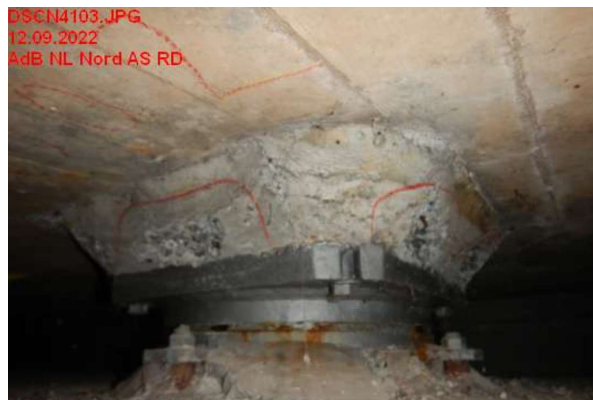
1927502\_121

[121] S=2, V=0, D=3 BSP-ID 021-16

Lagersockel, Betonoberfläche, Vereinzelt, Gebrochen / abgebrochen, Widerlager hinten, Alter Schaden nicht behoben, im Bereich Lager Nr. 002; oberer und unterer Lagersockel (vgl. Schaden [119], [120]) oberer Lagersockel umlaufend an den Dollen ausgebrochen, Abplatzungen bis 15 cm Länge, 7 cm Höhe und 6 cm Tiefe., Bild:1927502\_121

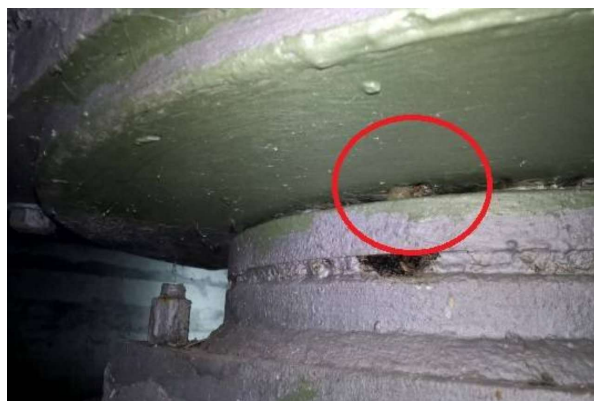
1927502\_124

[124] S=1, V=0, D=1 BSP-ID 214-07

Gleitfläche, Schraube, Mehrfach, Nicht entfernt, Anzahl: 2 Stück, Widerlager hinten, Alter Schaden nicht behoben, Transportschrauben wurden bei beweglichen Lagern teilweise nicht entfernt (Lager 003 und 004), Bild:1927502\_124

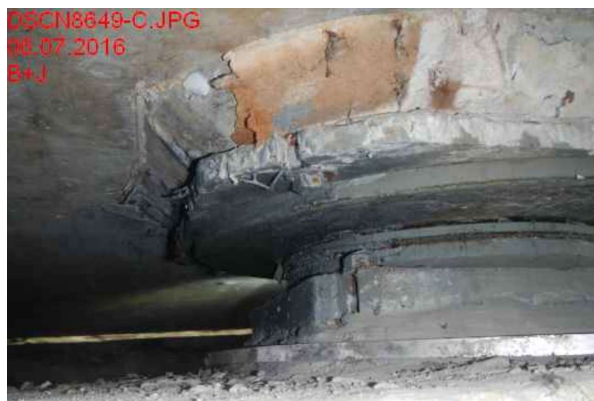
1927502\_063

[63] S=0, V=0, D=2 BSP-ID 212-01  
Überbau, An allen Bauteilen, Nicht gereinigt, Anzahl: 16 Stück, Alter Schaden nicht behoben, die Gleitflächen wurden beim Korrosionsschutz mit beschichtet. Der Gleitspalt kann nicht mehr einwandfrei gemessen werden., Bild:1927502\_063

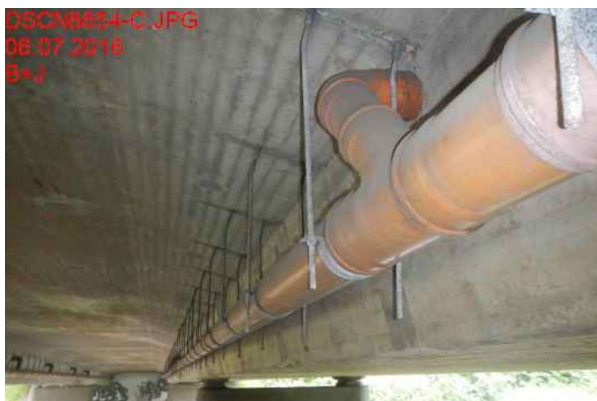
1927502\_100

[100] S=0, V=0, D=1 BSP-ID 252-01

Längsleitung, Durchgehend, Bauweise veraltet, Kunststoffleitung. E2022: baulich unverändert, kein sichtbarer Wasseraustritt., Bild:1927502\_100
