**Flughafen Tempelhof Berlin – Notsicherung Naturstein / Putz/Beton**

**Planung**

**Fotodokumentation Schaden**

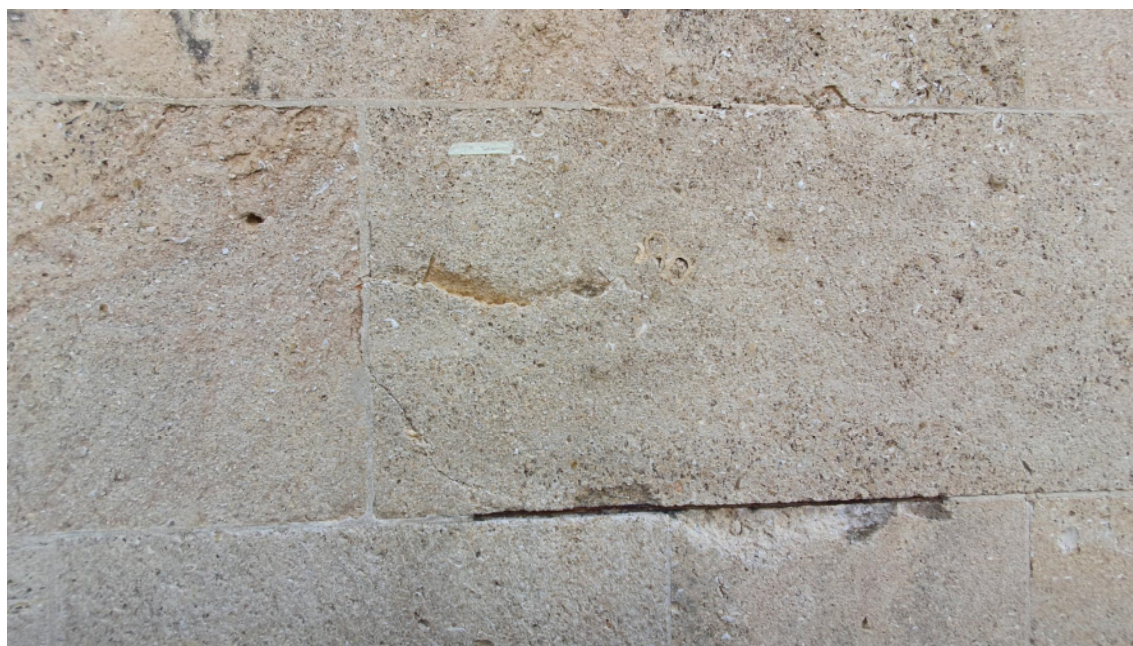
Abb. 5: hier ein Beispiel von Turm 5, eine Platte mit mehreren Schäden: links eine große Schale, an den Rändern sind lose Fugenreste und einzelne Schalen vorhanden

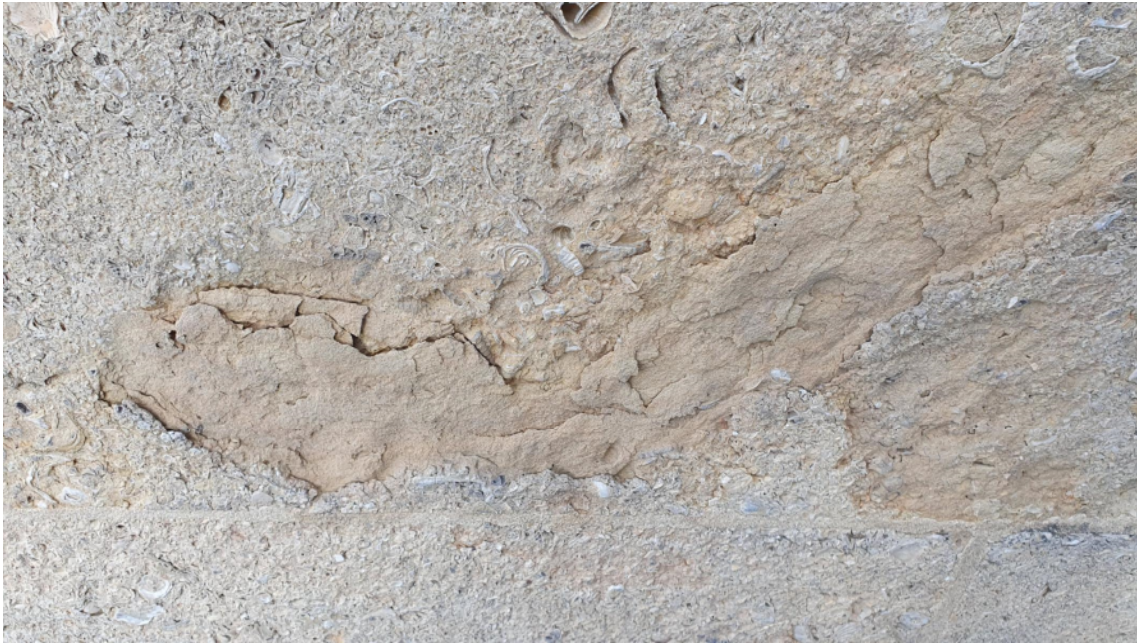
| <p>Abb. 6: hier ein Beispiel von Turm 10, eine Platte mit mehreren Schäden: die Schalen sind mehrteilig und aufgefächert,</p> | | | |

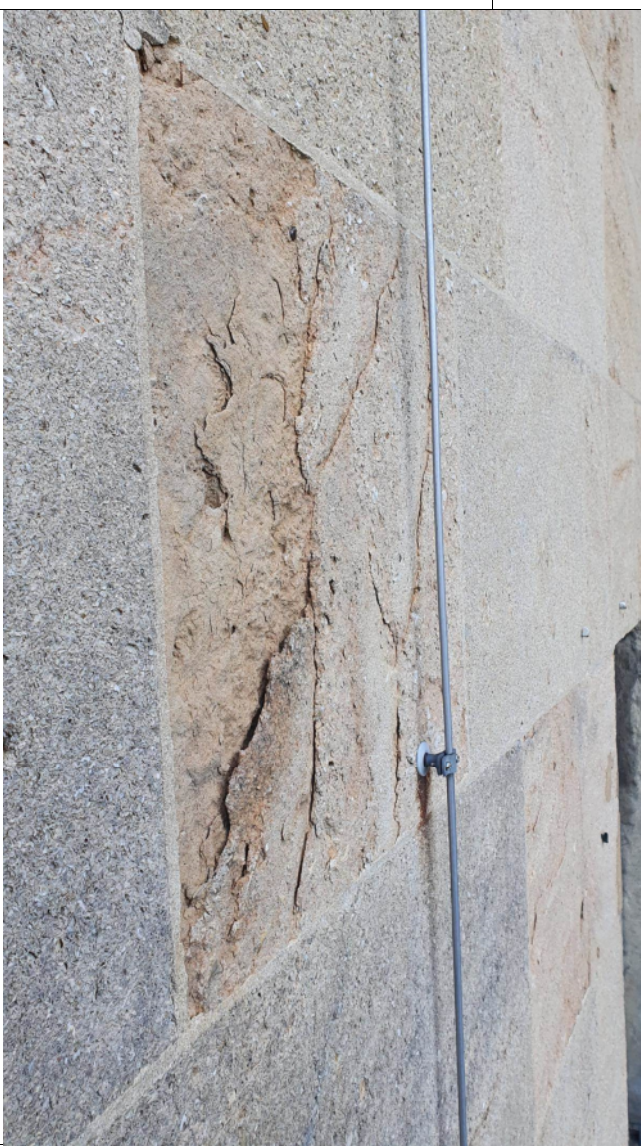
Abb. 7: Beispiel von Turm 10, Abschalen des Steins, verursacht durch die Eigenschaften des Tengener Muschelkalkes, die Schalen sind vielschichtig. Die gesamte Fläche der Platte zeigt Schäden

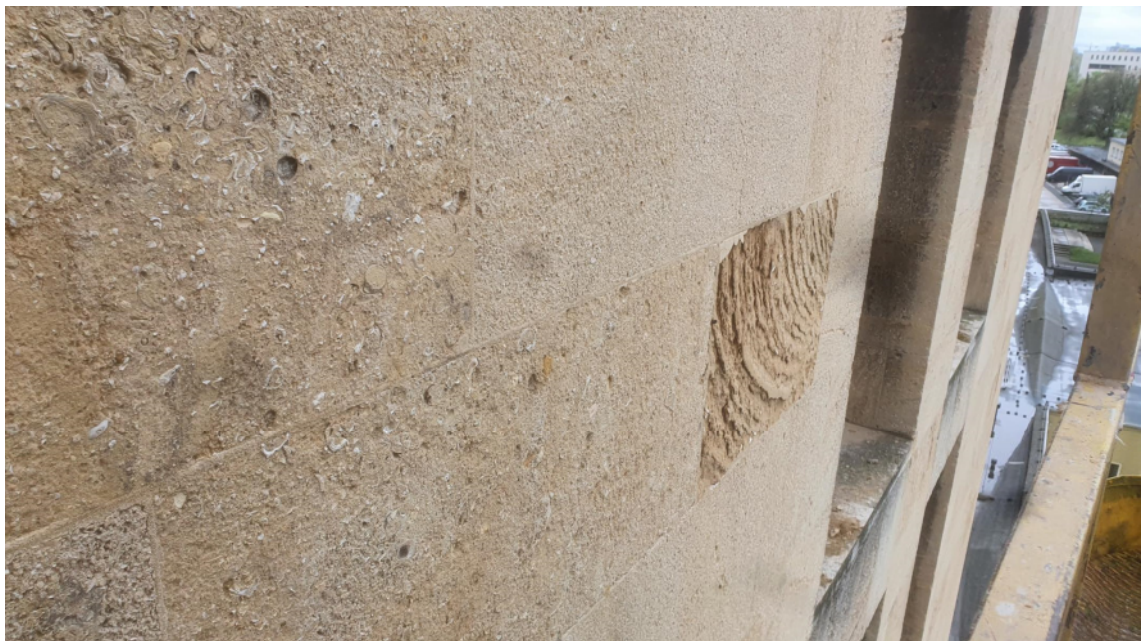
Abb. 8: Beispiel von Turm 6, Abschalen des vollständigen Steins, verursacht durch die Eigenschaften des Tengener Muschelkalkes, die Schalen sind vielschichtig und lassen sich kaum durch Sicherungsmaßnahmen konservieren und müssen abgenommen werden.

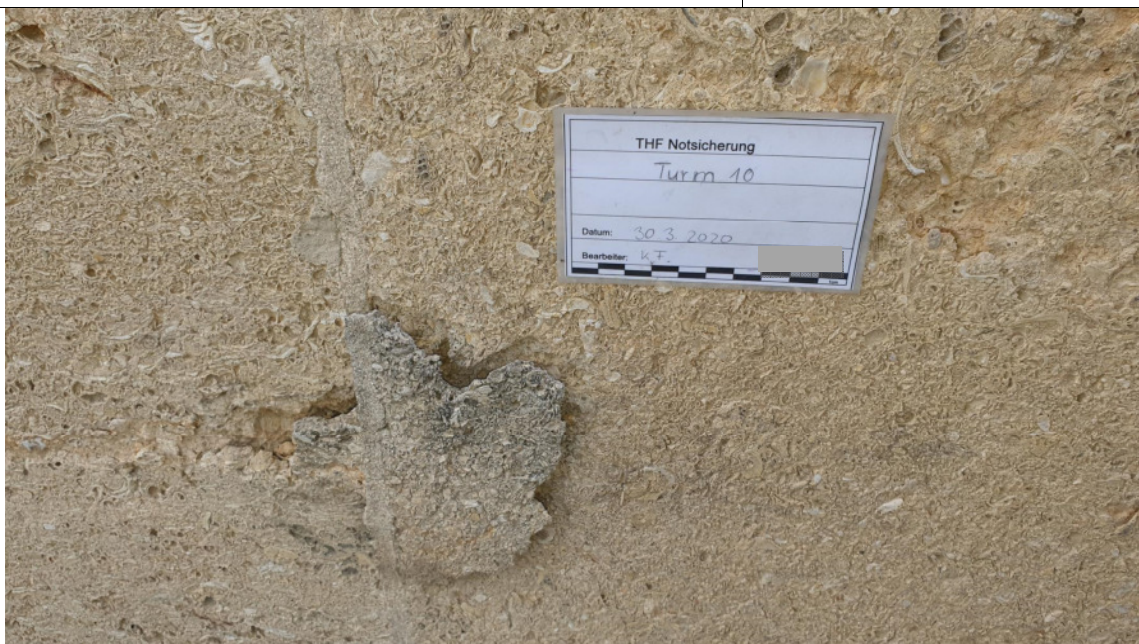
Abb. 9: Beispiel von Turm 10, Abschalen des Steins, verursacht durch korrodierte Fassadenanker.

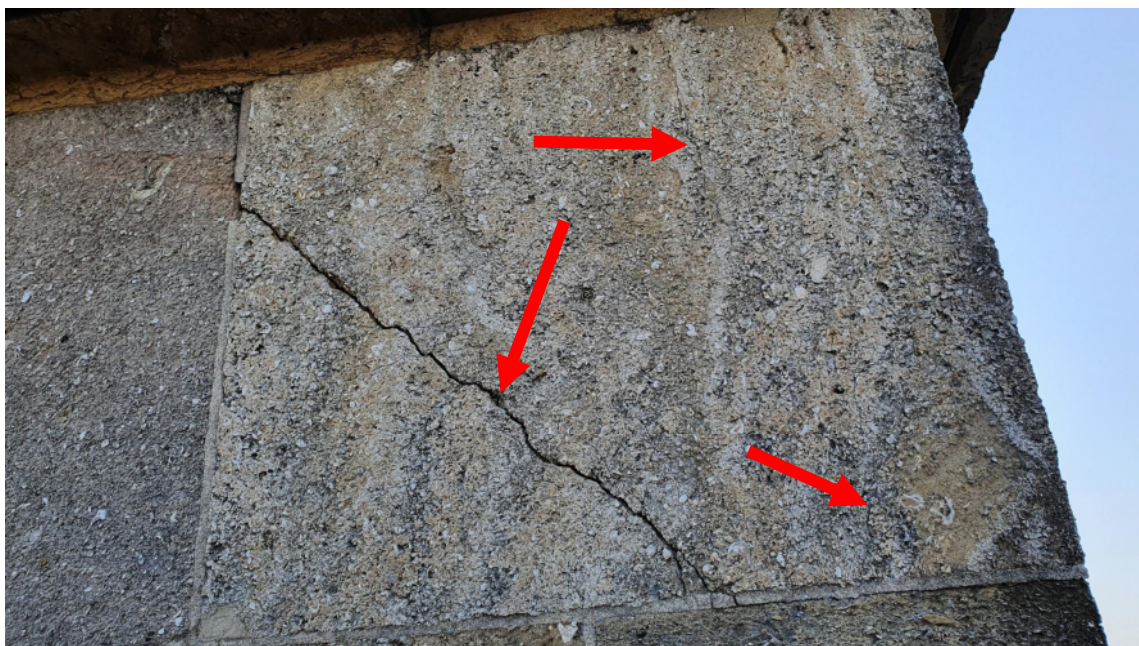
Abb. 10: Beispiel von Turm 10, Risse verschiedener Art, zum Teil sind sie im Untergrund verursacht, zum Beispiel durch verschiedene Baumaterialien Stahlbeton / Stahlträger / Ziegelmauerwerk, aber auch aufgrund von Dehnungsverhalten in Kombination mit starren Ankern und fehlenden Dehnungsfugen;

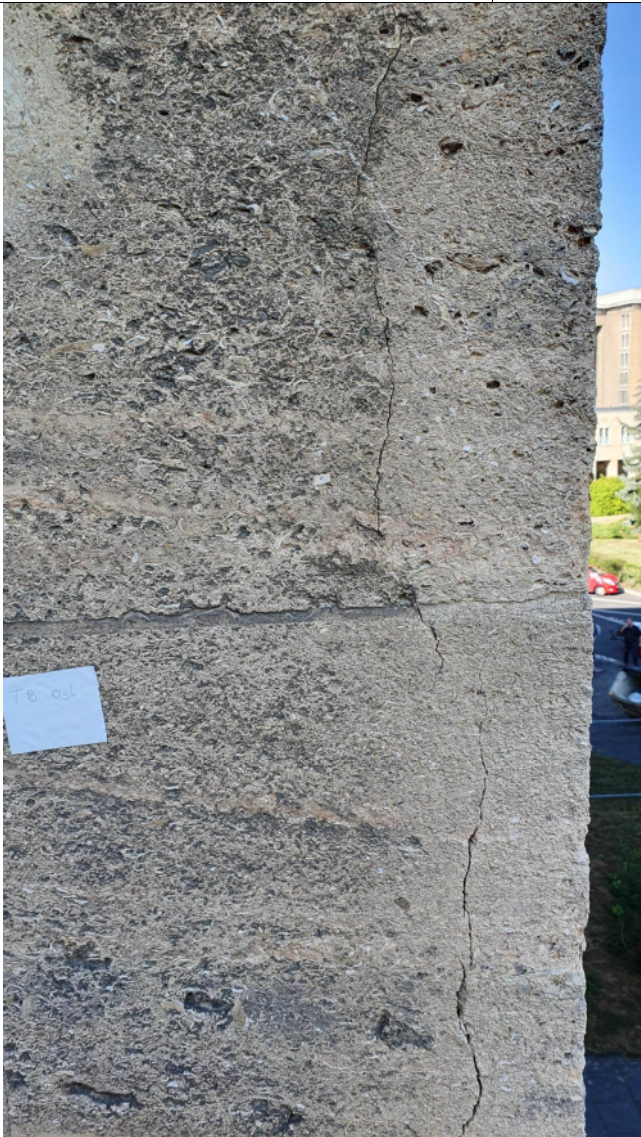
Abb. 11: Beispiel von Turm 8: Risse, die zu räumlichem Versatz führen, vermutlich durch Korrosion in der Unterkonstruktion

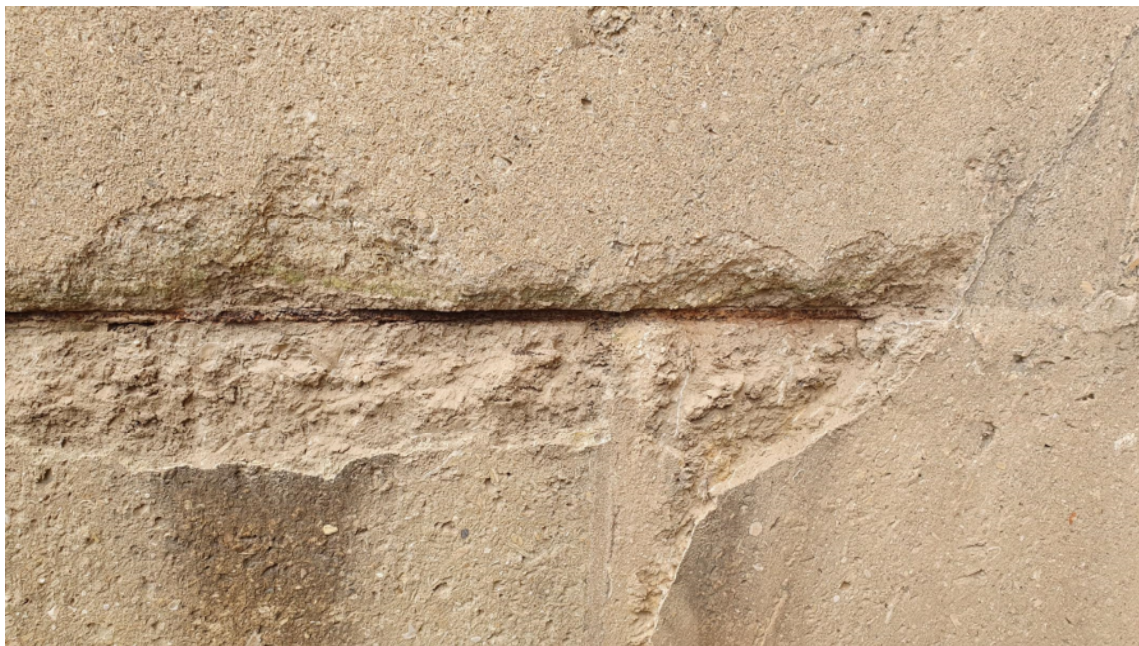
Abb. 12: Beispiel Turm 9, Stahlträger, die als Versatzhilfen verbaut wurden, korrodieren und verursachen Steinverlust

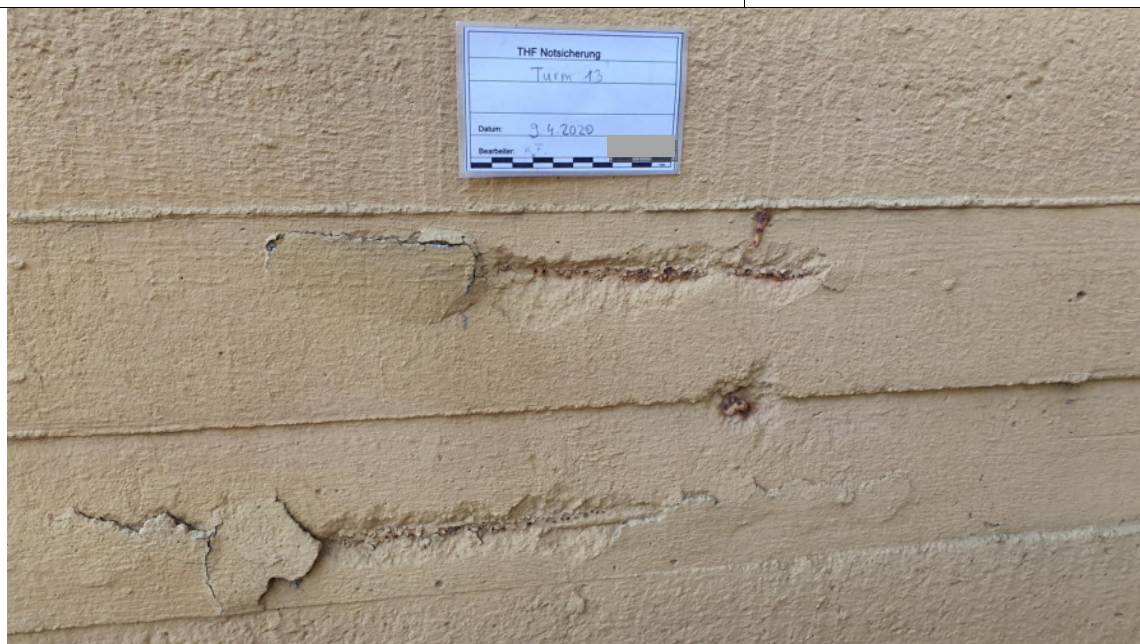
Abb. 13: Beispiel Turm 13. Korrodierte Bewehrungsseisen, die Schalen aus dem Stahlbeton heraussprengen

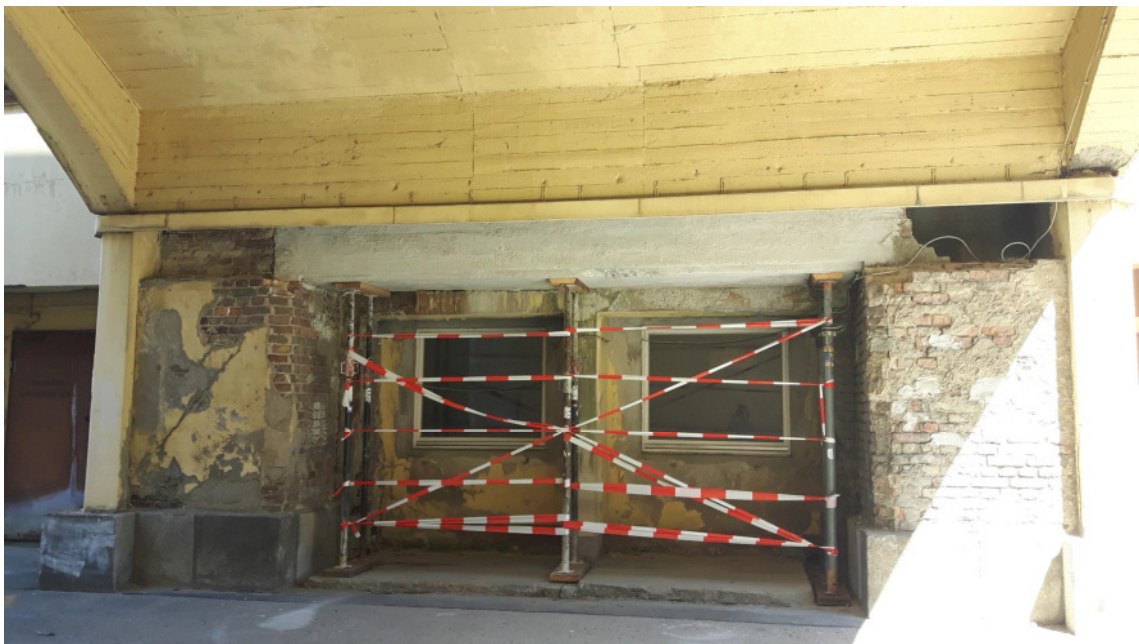
Abb. 14: Beispiel Brücke 13, Aussteifungen von herabstürzenden Betonplatten

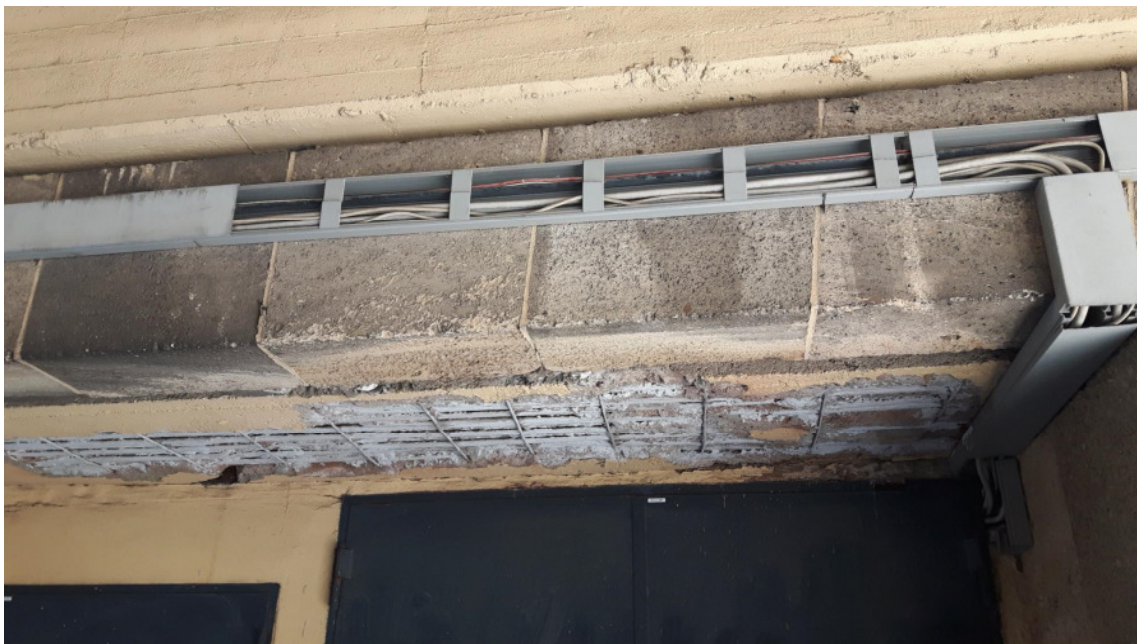
Abb. 15: Beispiel Brücke 11, korrodierte Bewehrungsseisen

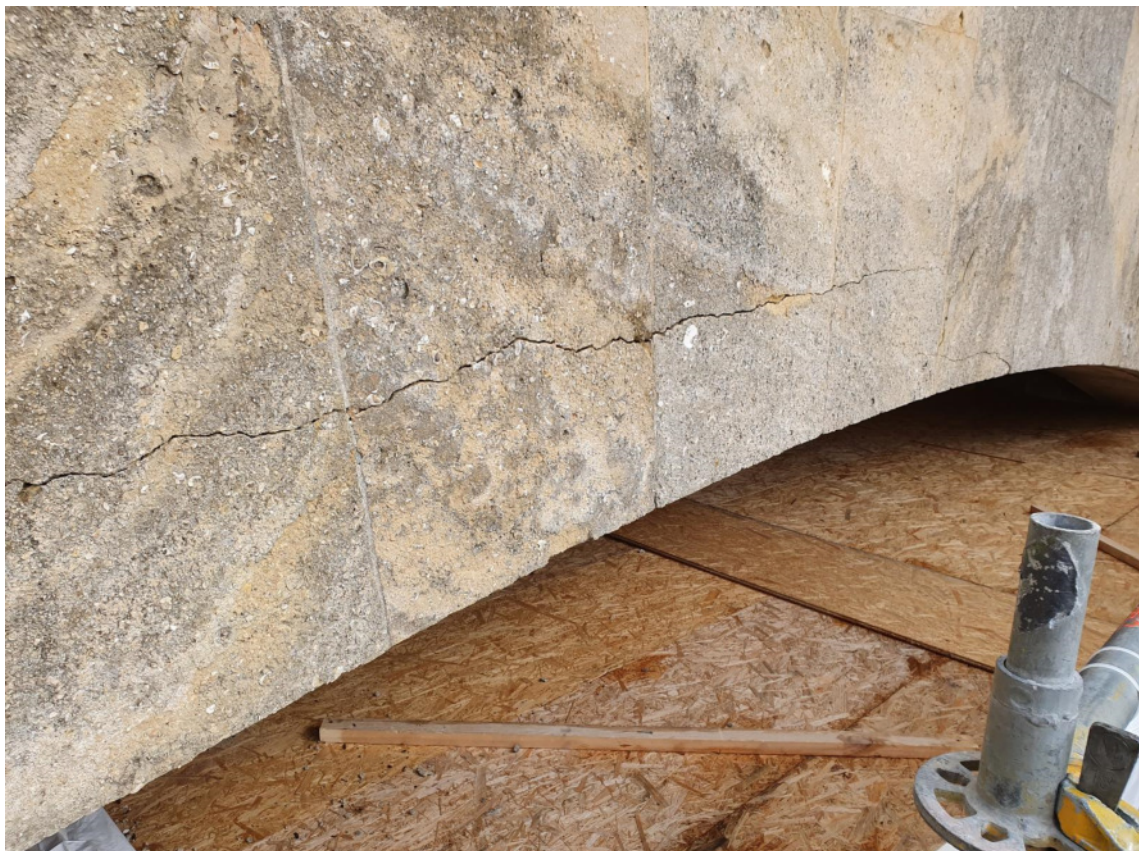
Abb. 16: Beispiel Brücke 9, Risse durch korrodierte Bewehrung in der Stahlbeton-Unterkonstruktion
