# Prüfbericht 2022 H

nach DIN 1076

Bauwerksname **Brücke B23 über GVS - Tierheimbrücke**  
Teilbauwerksname **Brücke B23 über GVS - Tierheimbrücke**  
Kreis **Landkreis Garmisch-Partenkirchen**  
Ort **westlich Garmisch-Partenkirchen**  
Bauwerksrichtung **B23; von Garmisch-Partenkirchen nach Griesen**  
Bauwerksart **Plattenbalkenbrücke, Trägerrostbrücke**  
Tragfähigkeit **Lastmodell 1 nach DIN-Fachbericht 101 - (Hauptlastmodell - LM1)**  
Baujahr Überbau **2011** Baujahr Unterbau **2011** Traglastindex **I**

**Zustandsnote: 2,5**

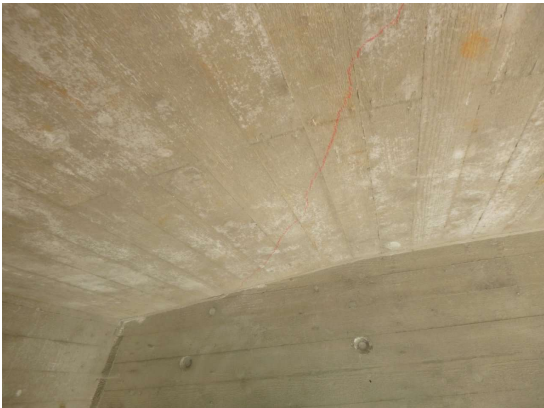
P1230806

[35] S=0, V=0, D=1 BSP-ID 006-01-01

Platte, Beton, Vereinzelt, Schrägrisse Rissbreite 0,1 - < 0,2 mm, Hinten am Bauwerk, Beidseitig, Unterseite

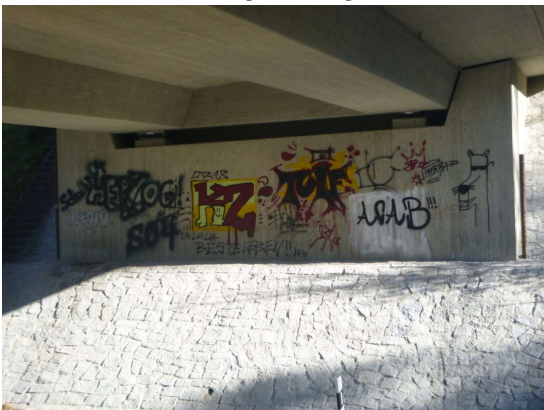
P1230780

[2] S=0, V=0, D=0 BSP-ID 020-01

Widerlagerwand, Betonansichtsfläche, Bereichsweise, Graffiti, Beide Widerlager, + Flügelbereiche

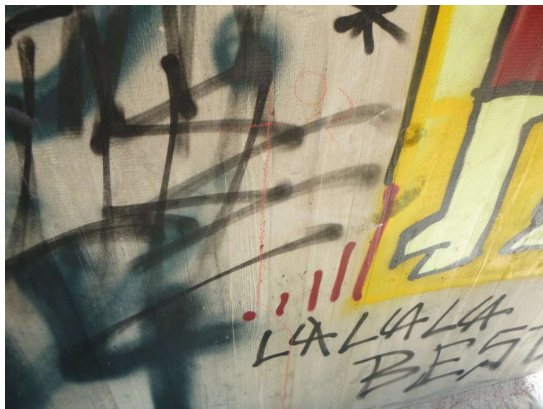
P1230804

[27] S=0, V=0, D=2 BSP-ID 025-04

Widerlagerwand, Beton, Vereinzelt, Längsrisse Rissbreite 0,2 - < 0,4 mm, Vorne am Bauwerk

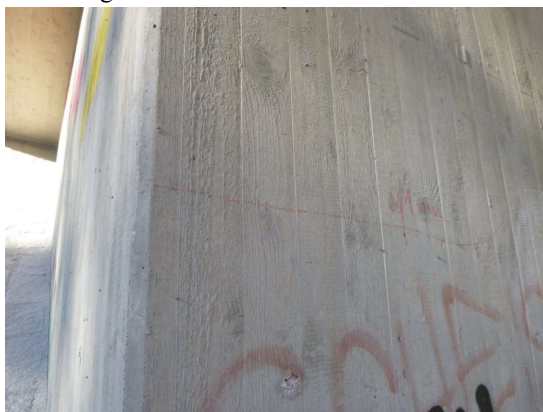
P1230777

[26] S=0, V=0, D=1 BSP-ID 025-02

Widerlagerwand, Beton, Vereinzelt, Querrisse Rissbreite 0,1 - < 0,2 mm, Hinten am Bauwerk, Beidseitig

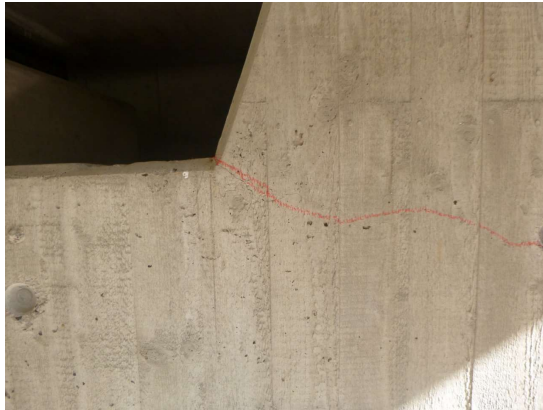
P1230808

[28] S=0, V=0, D=1 BSP-ID 025-02

Widerlagerwand, Beton, Vereinzelt, Schrägrisse Rissbreite 0,1 - < 0,2 mm, Gesamter Unterbau, Vorne und hinten am Bauwerk, Beidseitig

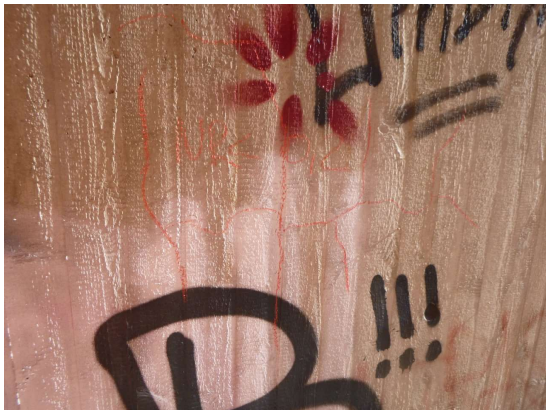
P1230805

[29] S=0, V=0, D=0 BSP-ID 025-01

Widerlagerwand, Beton, Bereichsweise, Netzzrisse,  
Vorne am Bauwerk

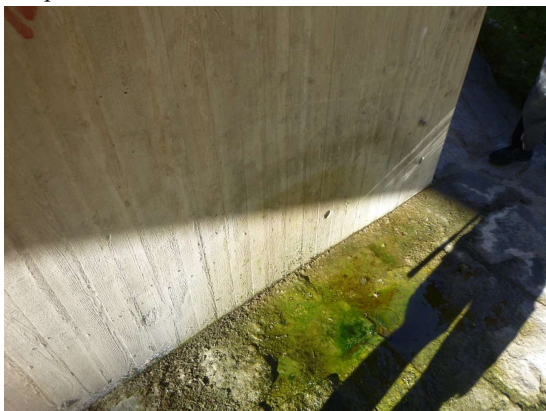
P1230778

[18] S=0, V=0, D=2 BSP-ID 021-06

Widerlagerwand, Beton, Punktuell, Feuchte Stelle,  
Widerlager hinten, Beidseitig, Unten, Bereich der  
Tropftüllen

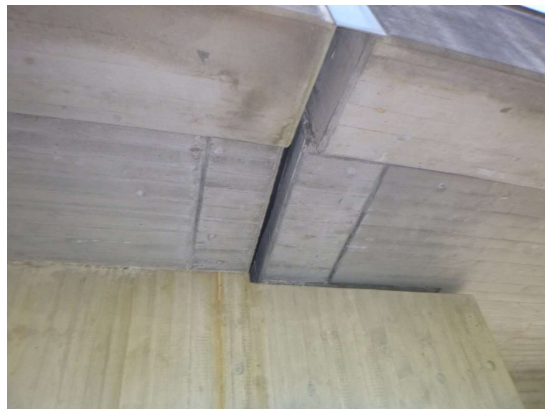
P1230802

[22] S=0, V=0, D=2 BSP-ID 021-06

Flügelkragarm, Beton, Punktuell, Feuchte Stelle,  
Anzahl: 2 Stelle(n), Vorne am Bauwerk, Beidseitig,  
Fortsatz der Druchfeuchtung an der Untersicht d.  
Gesims; Bei HP22 trocken

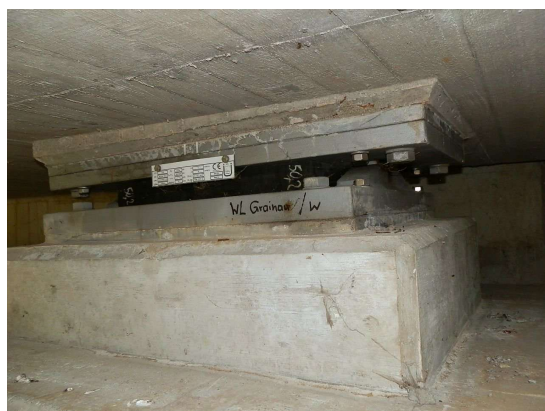
H2\_2016\_P5246346

[16] S=0, V=0, D=1 BSP-ID 213-99

Lagerplatte oben, Profile, Bereichsweise,  
Schmutzablagerung, Anzahl: 4 Stück, Beide  
Widerlager, Zementschlieren von der Beschichtung  
nicht entfernt

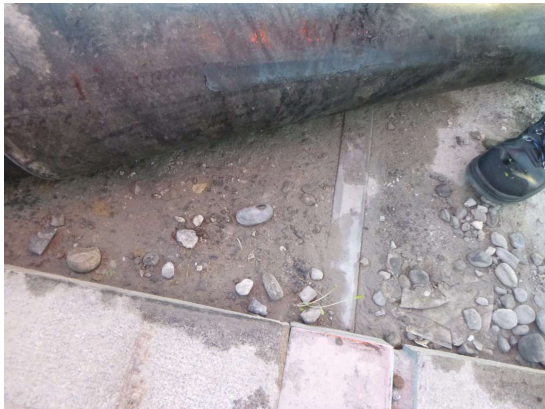
P1230791

[1] S=1, V=0, D=2 BSP-ID 226-02

Konstruktion mit 1 Dichtprofil, Verankerung im Beton,  
Gummi, Durchgehend, Schmutzablagerung,  
Widerlager vorn

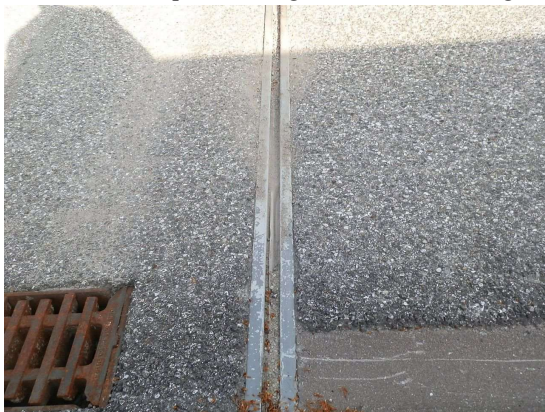
H2\_2016\_P5096058

[5] S=0, V=0, D=1 EP BSP-ID 226-11  
Randprofil, Korrosionsschutzbeschichtung auf Metall,  
Stellenweise, Abgeblättert, Widerlager vorn, Oberseite,  
Bei HP22 nicht prüfbar aufgrund von Abdeckung

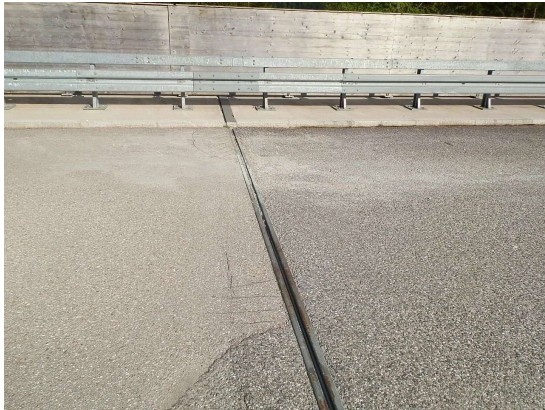
H2\_2016\_P5096059

[4] S=0, V=0, D=1 EP BSP-ID 226-12  
Randprofil, Profile, Stellenweise, Angerostet,  
Widerlager vorn, Oberseite, Bei HP22 nicht prüfbar  
aufgrund von Abdeckung

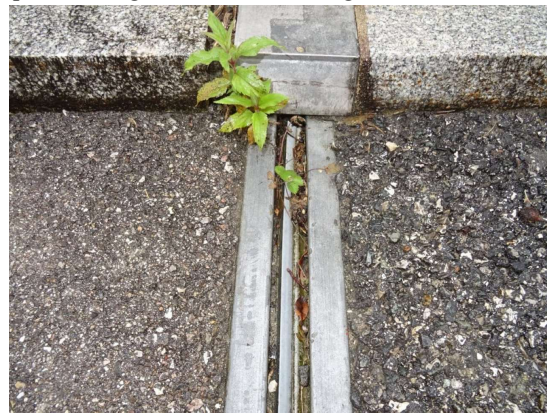
8532512-E2019-SN\_17

[17] S=0, V=0, D=3 BSP-ID 226-07  
Dehnprofil / Elastomer, Fugen quer, Punktuell,  
Abgelöst, Vorne am Bauwerk, Links, Bei HP22 nicht  
prüfbar aufgrund von Abdeckung

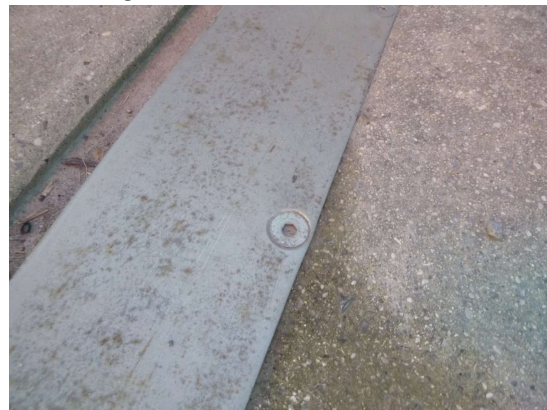
P1230793

[6] S=0, V=0, D=1 BSP-ID 226-01  
Abdeckblech, Schraube, Vereinzelt, Verstopft,  
Widerlager vorn, Innensechskant der Schrauben mit  
Zement angefüllt - nicht lösbar

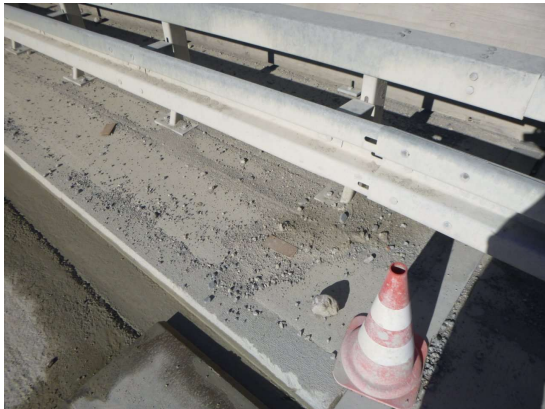
P1230797

[32] S=0, V=0, D=1 BSP-ID 230-01  
Kappe, Beton, Größtenteils, Schmutzablagerung,  
Gesamtes Bauteil, Beidseitig, Oberseite

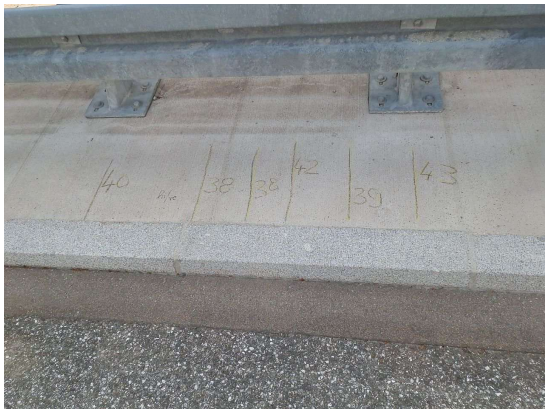
H2\_2016\_P5096067

[3] S=0, V=0, D=1 BSP-ID 230-05

Überbau, Kappe, Betondeckung, Bereichsweise, Nicht ausreichend, Widerlager hinten, Rechts, Oberseite, [Betonüberdeckung nur 38 - 43 mm (Kappe links 55 mm)]

Bei HP22 nicht geprüft

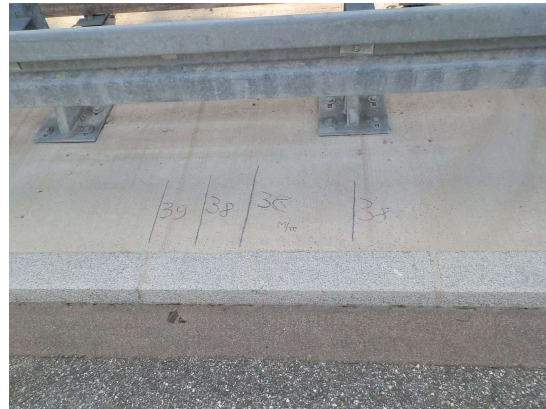
H2\_2016\_P5096068

[7] S=0, V=0, D=1 BSP-ID 230-05

Überbau, Kappe, Betondeckung, Bereichsweise, Nicht ausreichend, Mitte längs am Bauwerk, Rechts, Oberseite, [Betonüberdeckung nur 38 - 39 mm (Kappe links 55 mm)]

Bei HP22 nicht geprüft

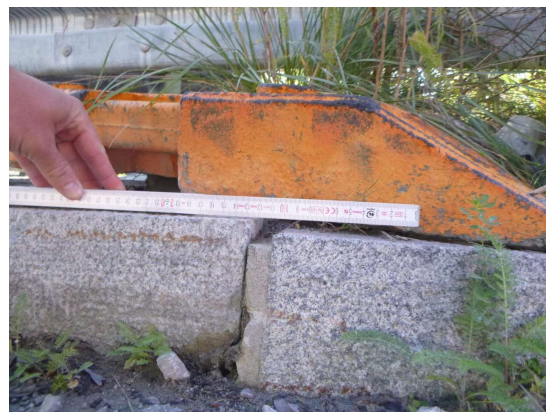
P1230784

[20] S=0, V=1, D=1 BSP-ID 233-09

Bordstein, Punktuell, < 2 cm abgesackt / gesetzt, Vorne und hinten am Bauwerk, Beidseitig, 10 mm Versatz zw. Anlaufstein & Bord

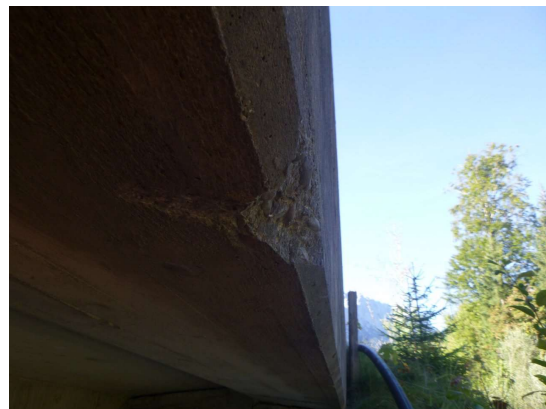
P1230779

[19] S=0, V=0, D=1 BSP-ID 230-09

Gesims, Beton, Vereinzelt, Abgeplatzt, Vorne und hinten am Bauwerk, Rechts

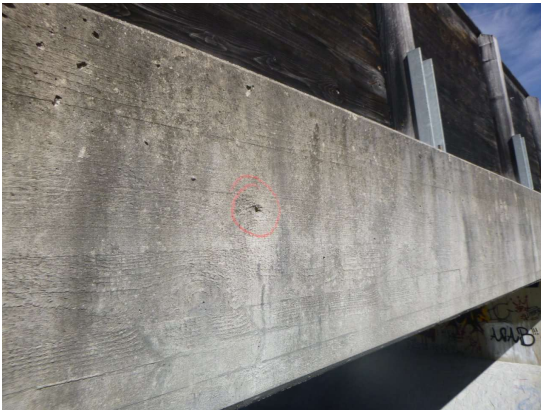
P1230809

[36] S=0, V=0, D=1 BSP-ID 230-09

Senkrechte Fläche des Gesimses, Beton, Vereinzelt, Frostschaden, Gesamtes Bauteil, Beidseitig

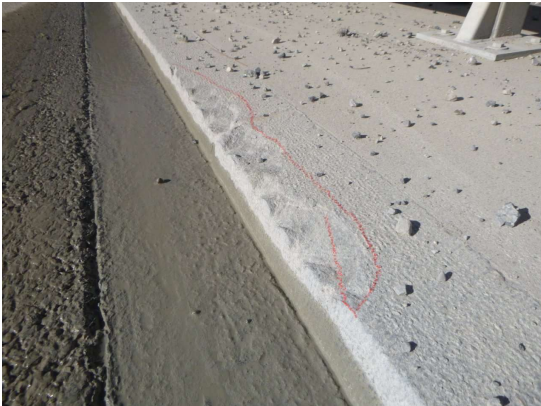
P1230799

[34] S=0, V=1, D=1 BSP-ID 233-07

Schrammbord / Aufkantung, Stein, Eine Stelle, Abgeplatzt, Mitte längs am Bauwerk, Rechts

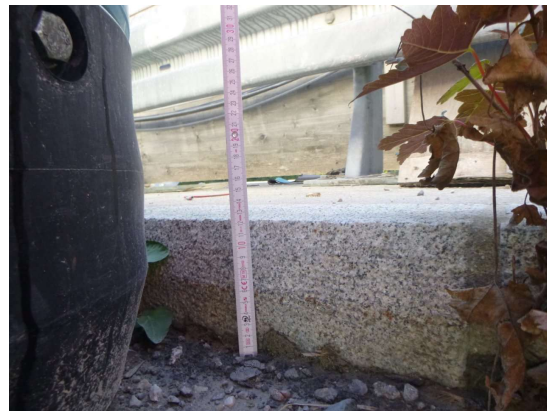
P1230785

[21] S=0, V=1, D=0 BSP-ID 233-10

Schrammbord, Bereichsweise, Zu hoch, Hinten am Bauwerk, Links, Abklärung: Deckbelag Einbau ausstehend?

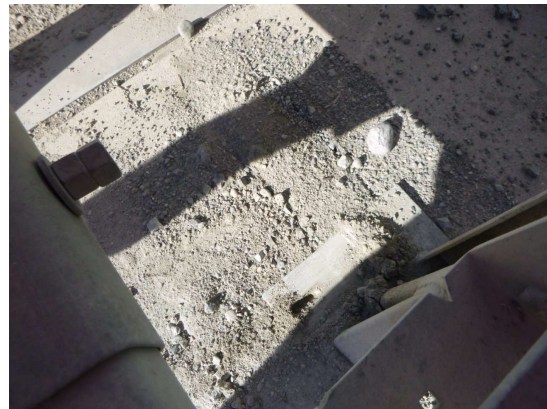
P1230798

[33] S=0, V=1, D=0 BSP-ID 232-12

Fußplatte der Distanzschutzplanke, Schraube, Ein Stück, Fehlt, Vorne am Bauwerk, Rechts

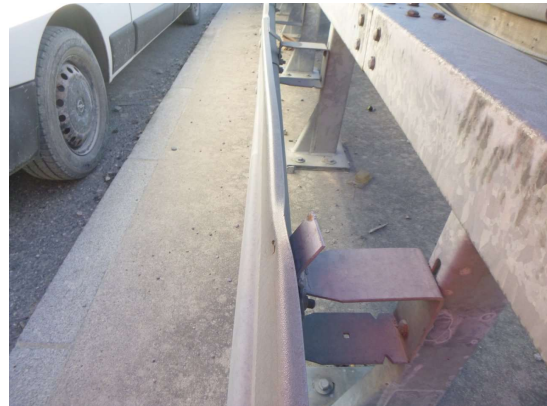
P1230788

[25] S=0, V=1, D=1 BSP-ID 232-11

Planke - SGS, Super-Rail Eco BW, Vereinzelt, Anprallschaden, Mitte längs am Bauwerk, Links

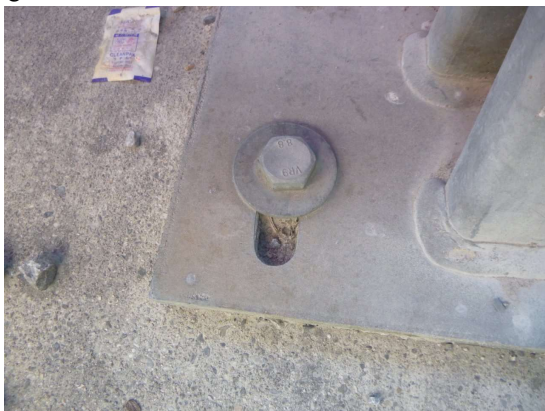
P1230790

[14] S=0, V=0, D=1 BSP-ID 232-16

Fußplatte - M03-04 - Super-Rail Eco BW, H2,  
Abdeckung / Abdeckkappe, Häufig, Fehlt, Gesamtes  
Bauteil, Beidseitig, Langlöcher der Anker nicht  
abgedeckt, daher laut Einbauhandbuch Punkt 17 eine  
regelmäßige Inspektion (alle 5 Jahre) der Anker  
gefordert

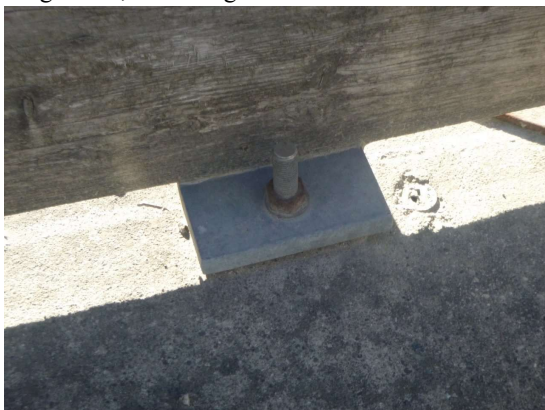
P1230789

[13] S=0, V=0, D=1 BSP-ID 234-04

Ankerplatte des Geländerpfostens, Mutter, Vereinzelt,  
Angerostet, Beidseitig

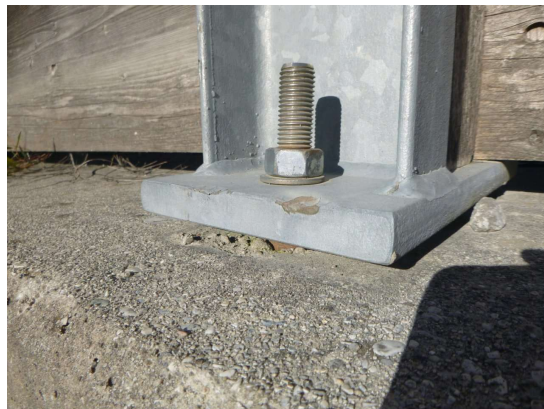
P1230781

[31] S=0, V=0, D=1 BSP-ID 231-23

Unterstopfung, Mörtel, Gesamtes Bauteil, Fehlt

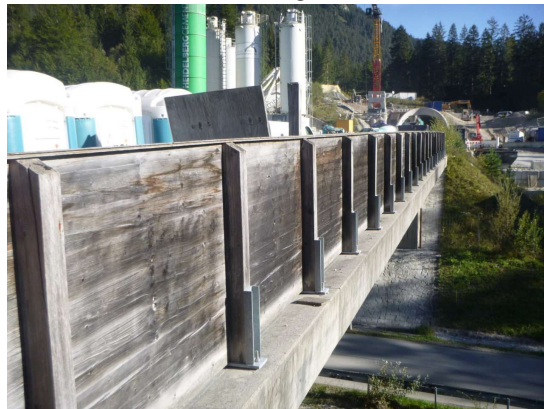
P1230782

[12] S=0, V=0, D=1 BSP-ID 231-24

Füllung des Geländers, Holz, Großflächig, Verwittert,  
Gesamtes Bauteil, Beidseitig

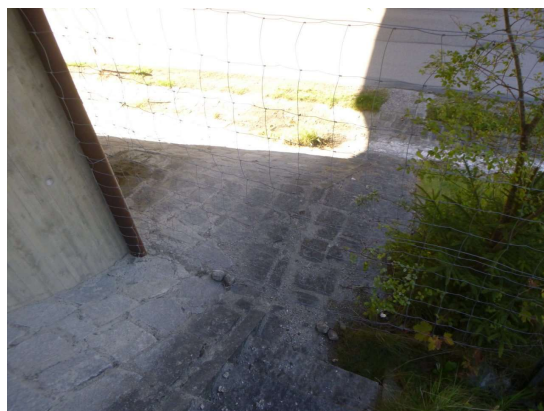
P1230801

[23] S=0, V=1, D=0 BSP-ID 236-08

Durchgangstür des Wildschutzzaunes, Ein Stück, Fehlt,  
Vorne am Bauwerk, Rechts, Abklärung: temporärer  
Bauzaun?

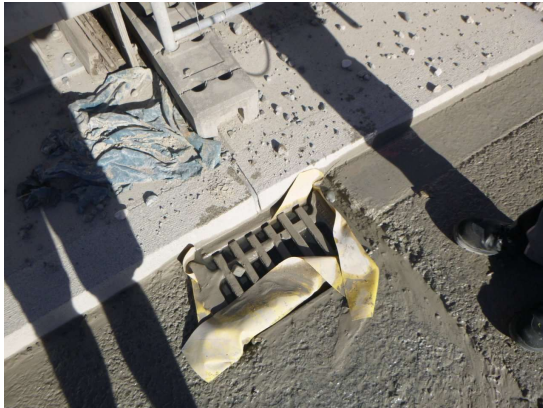
P1230800

[15] S=0, V=0, D=0 BSP-ID 252-13

Rost des Ablaufes, Vereinzelt, Nicht gesichert, Beide  
Widerlager, Rechts, Vor dem Bauwerk

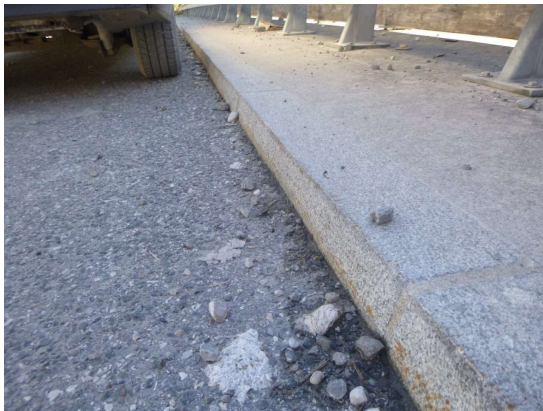
P1230787

[11] S=0, V=0, D=2 BSP-ID 241-07

Fahrbahnbelag, Fuge zwischen Belag und Bord,  
Durchgehend, Nicht vergossen, Beidseitig, + Bewuchs

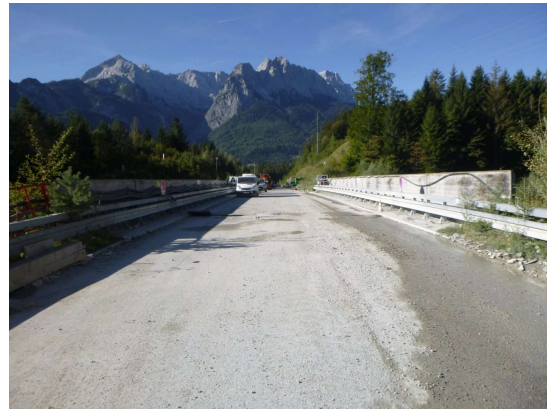
P1230795

[10] S=0, V=0, D=1 BSP-ID 241-04

Fahrbahnbelag, Oberfläche, Bereichsweise, Uneben,  
Abklärung: Deckbelag Einbau noch ausstehend?

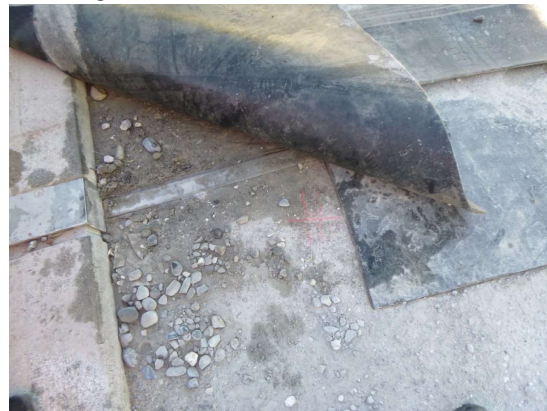
P1230796

[9] S=0, V=0, D=1 BSP-ID 241-13

Fahrbahnbelag, Walzasphalt, Stellenweise, Hohlstelle,  
Widerlager vorn, Links

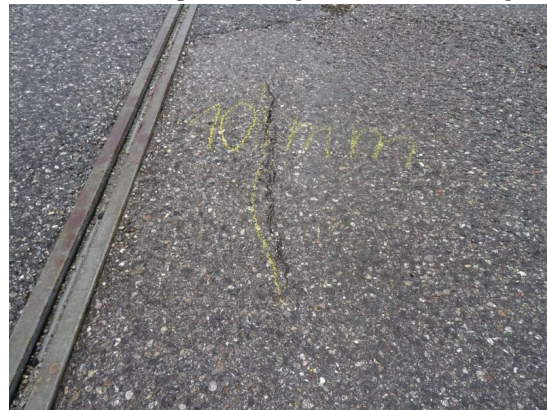
8532512-E2019-SN\_24

[24] S=0, V=1, D=2 BSP-ID 241-16

Fahrbahnbelag, Walzasphalt, Punktuell, Absackung mit  
Riss, Anzahl: 2 Stelle(n), Vorne am Bauwerk, Mitte  
quer, unmittelbar vor der ÜKO, Rissbreite 10 mm  
Bei HP22 nicht prüfbar aufgrund der Abdeckung

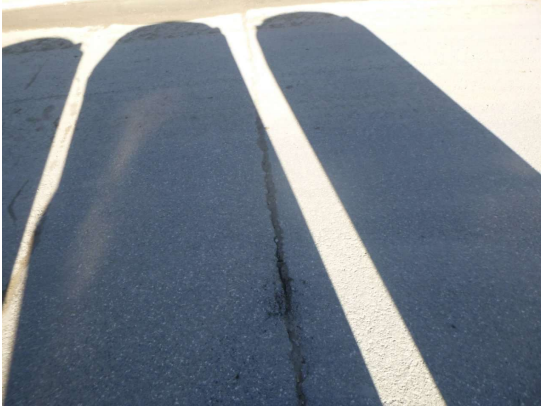
P1230786

[8] S=0, V=1, D=2 BSP-ID 241-16

Fahrbahnbelag, Walzasphalt, Durchgehend, Absackung  
mit Riss, Widerlager hinten, Oberseite, + Bewuchs
