Bauwerksbuch

nach DIN 1076

Name: **Brücke B 16 über den Lech (König-Ludwig-Brücke)**

HP: **27.09.2023** Prüfwahl: **2023**

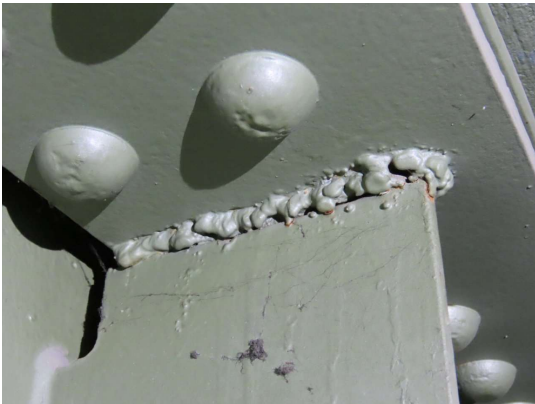
Schweißnaht nicht durchgehend (viele Punkte), gerissen, korrodiert., Maßnahme {1}, Bild:38_2023 ANSCHLUSS STEIFE OBEN

38_2023 ANSCHLUSS STEIFE OBEN

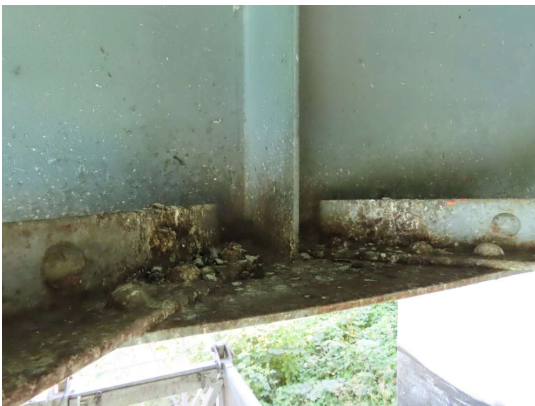
VOGELKOTABLAGERUNGEN

20_2023 VOGELKOTABLAGERUNGEN

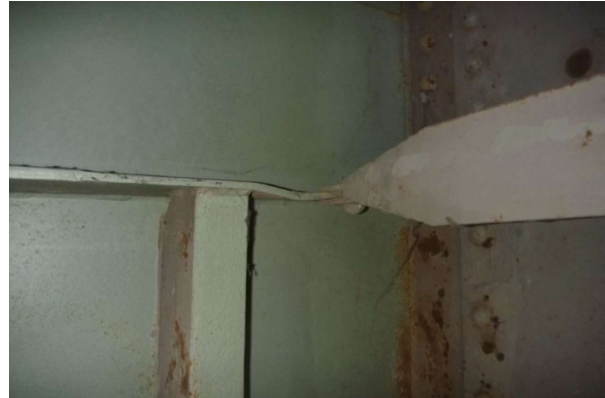
P1000218

Überbau, Stegverstärkung des geschweißten / genieteten Profils, Eine Stelle, Verbogen, Oberstrom, Süden, Unten, Feld S5/6 (Foto), S33/34 Süd und N33/34, Bodenträger N25/N26, N34/35, Maßnahme {1}, Bild:P1000218

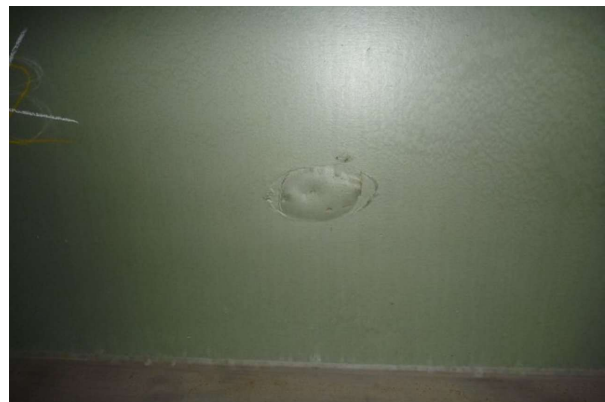
P1000240

Überbau, Steg des geschweißten / genieteten Profils, Eine Stelle, Hohlstelle, Innen, Feld N26, Maßnahme {1}, Bild:P1000240

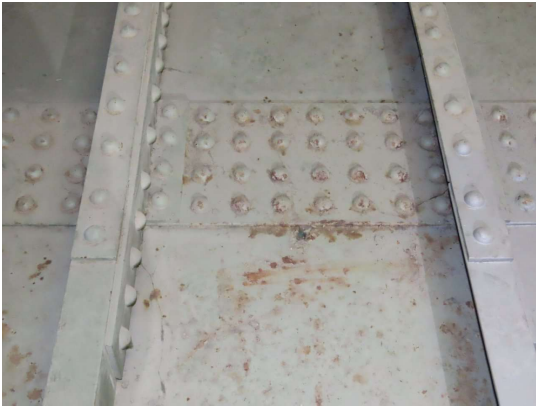
Überbau, Stahl / Metall, Punktuell, Angerostet, Unten, Bodenbleche und Verstärkungen innen, Maßnahme {1}, Bild:112_2023 BODENBLECH INNEN PUNKTUELL KORRODIERT

112_2023 BODENBLECH INNEN PUNKTUELL KORRODIERT

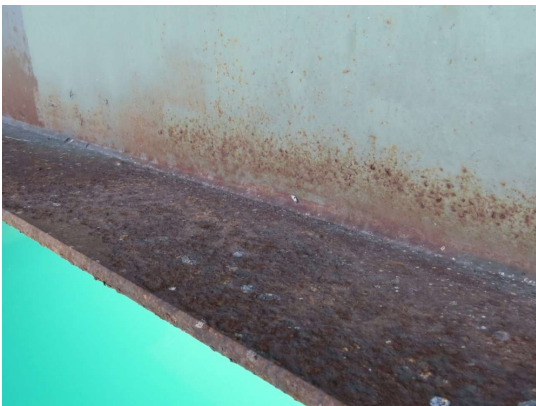
Überbau, Flansch des geschweißten / genieteten Profils, Durchgehend, Angerostet, Außen, Unten, auch die unteren 10cm des Steges., Maßnahme {1}, Bild:113_2023 FLANSCH UNTEN AUßEN KORRODIERT

113_2023 FLANSCH UNTEN AUßEN KORRODIERT

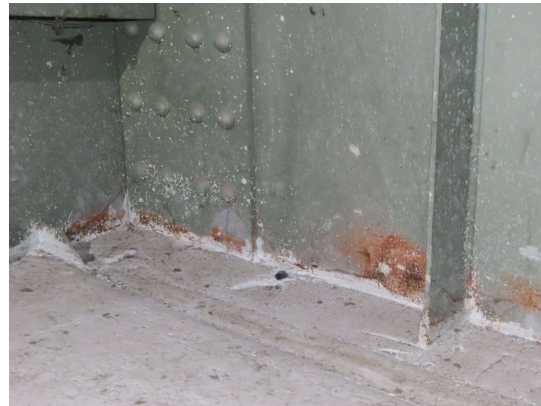
Überbau, Stahl / Metall, Vereinzelt, Angerostet, Innen, - Feld 34 (Foto): Flansch
- Feld 35: Stegverstärkung (auch abblätternde Beschichtung)
- Feld 39: oberer Flansch, Maßnahme {1}, Bild:116_2023 HOHLKASTEN INNEN KORRODIERT

116_2023 HOHLKASTEN INNEN KORRODIERT

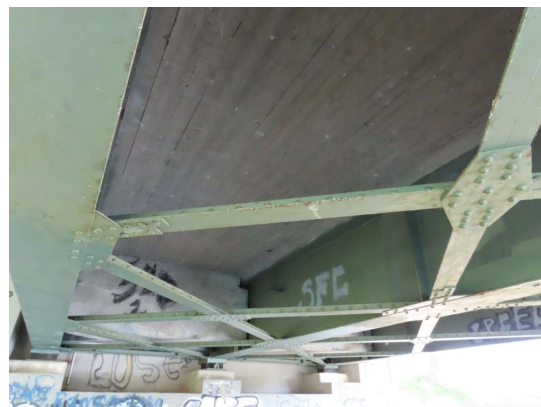
Überbau, Diagonalstreben des Fachwerks, Mehrfach, Angerostet, Vorne und hinten am Bauwerk, Außen, Maßnahme {1}, Bild:21_2023 DIAGONALSTREBEN KORRODIERT

21_2023 DIAGONALSTREBEN KORRODIERT

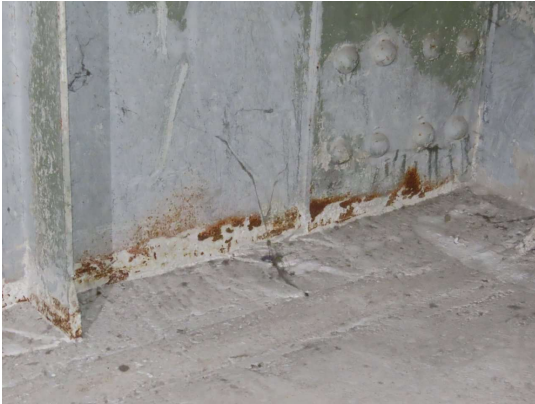
Überbau, Geschweißtes / genietetes Profil, Alle, Angerostet, Innen, Bereich: an den Fußpunkten der Queraussteifungen über den Pfeilern, Nord und Süd, Maßnahme {1}, Bild:42_2023 QUERAUSSTEIFUNG INNEN FUßBEREICH KORRODIERT

42_2023 QUERAUSSTEIFUNG INNEN FUßBEREICH KORRODIERT

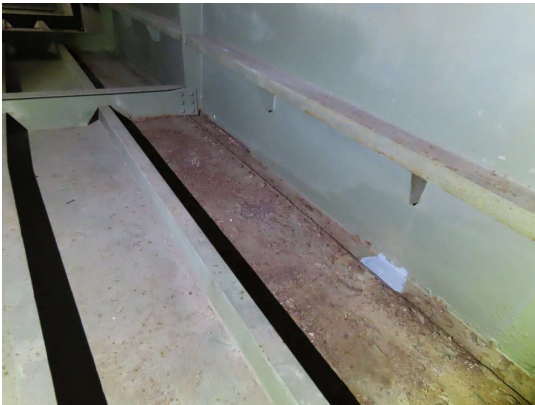
Überbau, Geschweißtes / genietetes Profil, Bereichsweise, Angerostet, Beidseitig, Unten innen, Schadenserweiterung, Maßnahme {1}, Bild:44_2023 BODENBLECHE GROßFLÄCHIG KORRODIERT

44_2023 BODENBLECHE GROßFLÄCHIG KORRODIERT

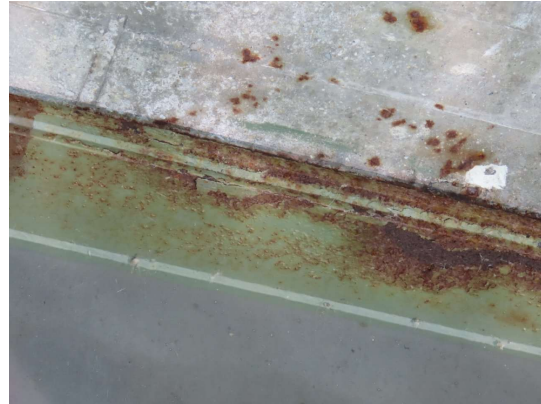
Überbau, Flansch des geschweißten / genieteten Profils, Häufig, Angerostet, Gesamtes Bauteil, Beidseitig, Innen und außen, Maßnahme {1}, Bild:80_2023 FLANSCH OBEN AUßEN KORRODIERT

80_2023 FLANSCH OBEN AUßEN KORRODIERT

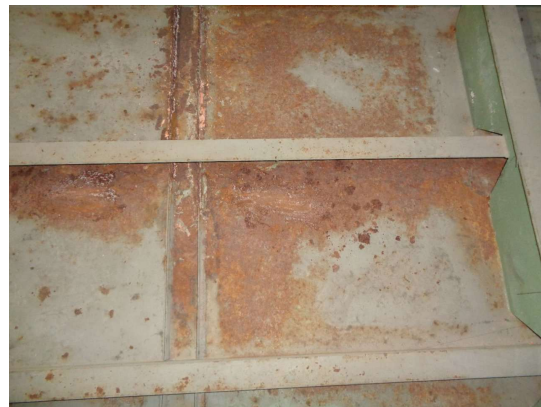
Überbau, Geschweißtes / genietetes Profil, Großflächig, Verrostet mit Blattrostbildung, Fläche: 10,00 m², 1-tes Feld, Norden, Schadenserweiterung, siehe auch Schaden [44]. Der vorliegende Schaden - im nördlichen Abschnitt ist besonders umfangreich. Das Foto stellt Querbleche im Feld N35 dar., Maßnahme {1}, Bild:HP2017_KORRODIERTE QUERSTEGE

HP2017_KORRODIERTE QUERSTEGE

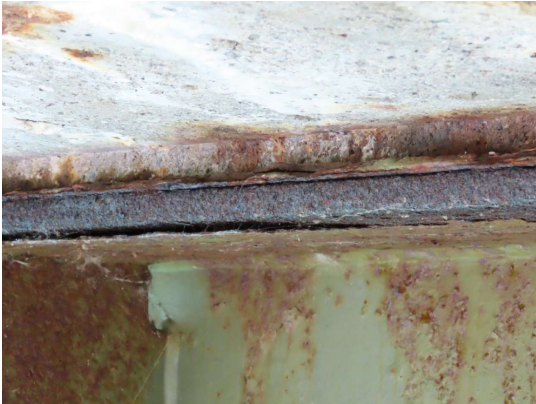
Überbau, Flansch des Doppel-T-Profiles,
Bereichsweise, Verrostet mit Blattrostbildung,
Gesamtes Bauteil, Mitte längs am Bauwerk,
Oberstromig, oberer und unterer Flansch
bereichsweise, Maßnahme {1}, Bild:123_2023
FLANSCH OBEN AUßEN

123_2023 FLANSCH OBEN AUßEN

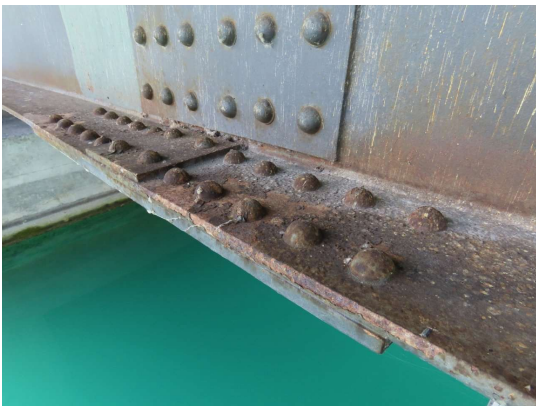
Überbau, Niet, Häufig, Verrostet mit Blattrostbildung,
Gesamter Überbau, Innen und außen, Maßnahme {1},
Bild:39_2023 NIETKÖPFE KORRODIERT

39_2023 NIETKÖPFE KORRODIERT

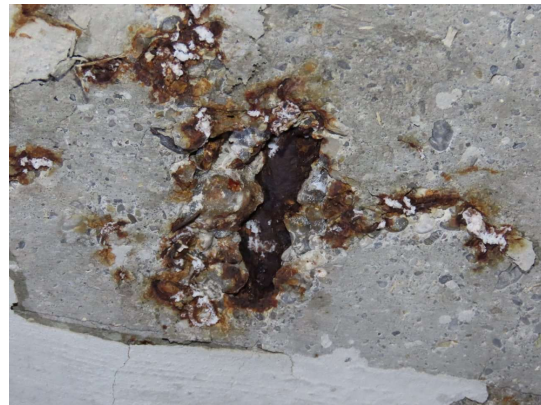
Überbau, Bewehrung, Bereichsweise, Verrostet mit
Querschnittsschwächung, 3-tes Feld, Innen, Unterseite,
Maßnahme {1}, Bild:70_2023 FELD 3 INNEN
FAHRBAHNPLATTE

70_2023 FELD 3 INNEN FAHRBAHNPLATTE

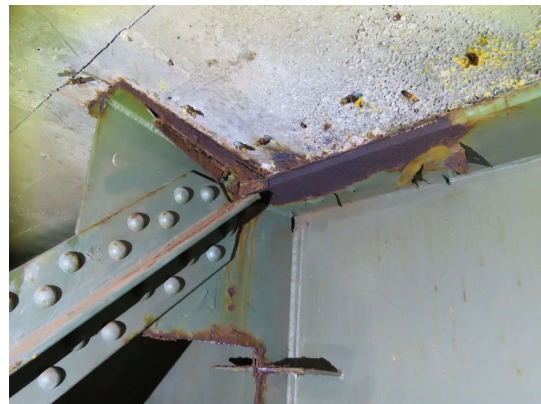
Überbau, Flansch des geschweißten / genieteten
Profils, Eine Stelle, Blattrost, 3-tes Feld, Feldmitte,
Oben innen, Obergurt, bedingt durch undichte
Kragarmunterseite, Maßnahme {1}, Bild:22_2023
ANSCHLUSS STREBE FLANSCH INNEN
KORRODIERT

22_2023 ANSCHLUSS STREBE FLANSCH INNEN
KORRODIERT

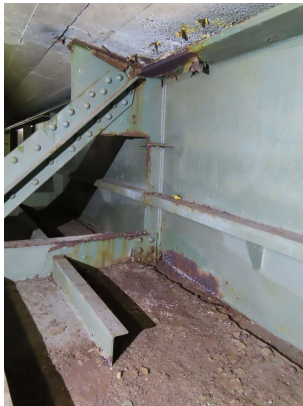
Überbau, Stahl / Metall, Ausgeprägt, Blattrost, 1-tes Feld, Feldmitte, Süden, Innen, Bereich Achse 6, HT Süd, bedingt durch undichte Fahrbahnplatte, Rostbildung bis Achse 9 ebenfalls im Bereich des Pfeileraufbetons Nord und Süd, mit Materialschwächung > 10%; die Nieten am unteren Blech am unteren Flansch weisen eine Materialschwächung von 30-40% auf! Schäden auch im Bereich der Querträger, Diagonalsteifen und der Bodenplatte., Maßnahme {1}, Bild:47_2023 AUSGEPRÄGTE KORROSION INNEN

47_2023 AUSGEPRÄGTE KORROSION INNEN

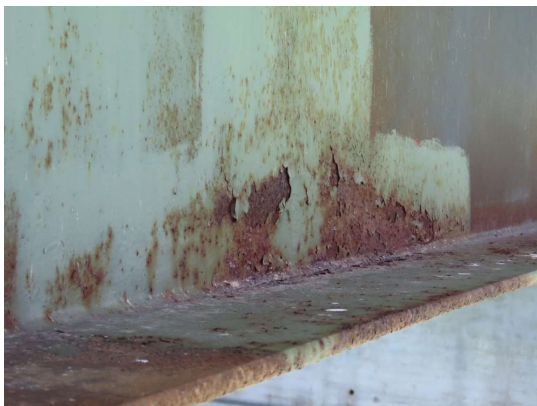
Überbau, Korrosionsschutzbeschichtung auf Metall, Bereichsweise, Abwitternde Beschichtung, Untergrund rostig, Gesamtes Bauteil, Außen, Instandsetzung schadhaft, Maßnahme {1}, Bild:37_2023 BESCHICHTUNG INSTANDSETZUNG SCHADHAFT

37_2023 BESCHICHTUNG INSTANDSETZUNG SCHADHAFT

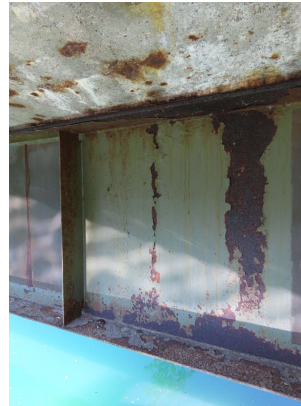
Überbau, Steg des Doppel-T-Profiles, Bereichsweise, Abgeplatzte Beschichtung, Untergrund rostig, Gesamtes Bauteil, Oberstromig, Außen, Maßnahme {1}, Bild:26_2023 STEGBLECH KORRODIERT

26_2023 STEGBLECH KORRODIERT

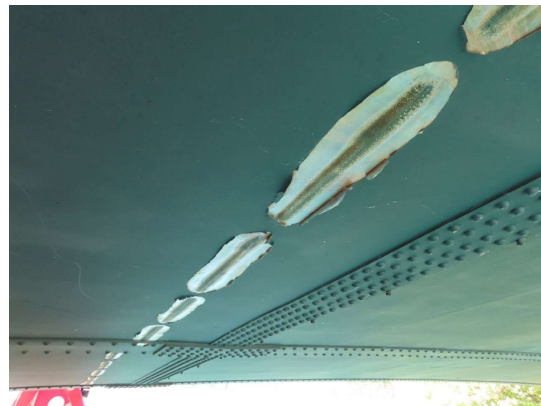
Überbau, Beschichtung, Zahlreich, Abgeplatzte Beschichtung, Untergrund rostig, Unterseite, vermutlich aufgrund Einbau Schotte im Inneren, Maßnahme {1}, Bild:72_2023 BODENBLECH AUßEN BESCHICHTUNG ABGEPLATZT

72_2023 BODENBLECH AUßEN BESCHICHTUNG ABGEPLATZT

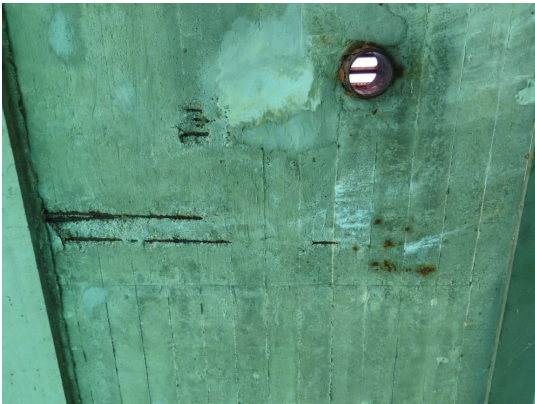
Kragarm, Beton, Großflächig, Abplatzung mit freiliegender Bewehrung, 2-tes Feld, Links, Unterseite, Schadenserweiterung, Bild:133_2023 KRAGARM UNTERSTROM QUERSCHNITTSGESCHWÄCHTE BEWEHRUNG

133_2023 KRAGARM UNTERSTROM QUERSCHNITTSGESCHWÄCHTE BEWEHRUNG

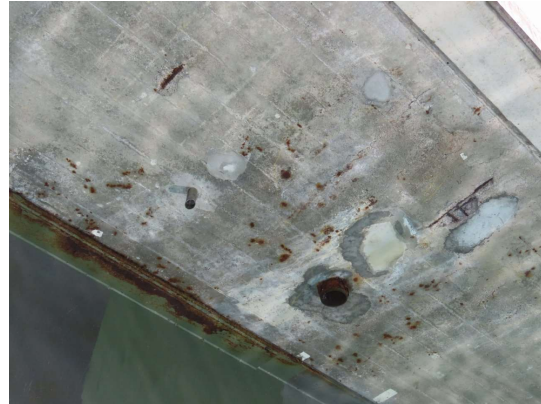
Kragarm, Beton, Bereichsweise, Abplatzung mit freiliegender Bewehrung, Gesamtes Bauteil, Rechts, Unterseite, Schadenserweiterung, Maßnahme {1}, Bild:73_2023 KRAGARM OBERSTROM CHLORIDBELASTUNG

73_2023 KRAGARM OBERSTROM CHLORIDBELASTUNG

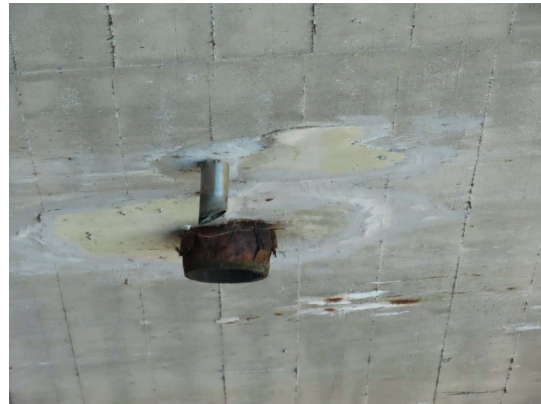
Kragarm, Betonersatzsystem, Mehrfach, Gerissen und hohl klingend, 1-tes Feld, Beidseitig, Unterseite, im Bereich des Brückenabläufe, Maßnahme {1}, Bild:110_2023 INSTANDSETZUNGEN SCHADHAFT

110_2023 INSTANDSETZUNGEN SCHADHAFT

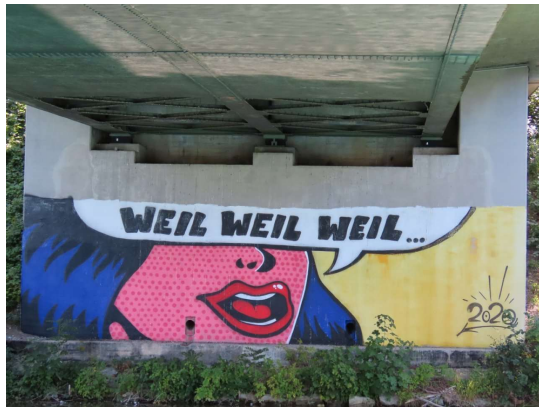
Widerlager, Großflächig, Schmiererei, Widerlager hinten, Maßnahme {1}, Bild:01_2023 GRAFFITIS AN WIDERLAGERN

01_2023 GRAFFITIS AN WIDERLAGERN

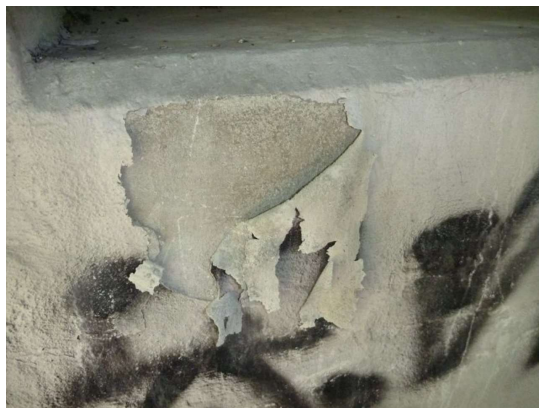
P1010095

Kammerwand, OS-System für Beton, Eine Stelle, Abgelöst, Fläche: 2500,00 cm², Widerlager hinten, Links, Maßnahme {1}, Bild:P1010095

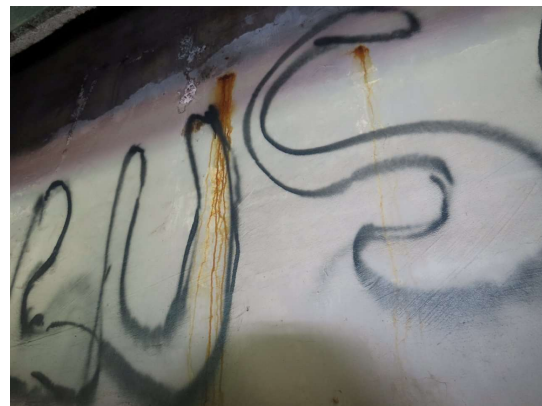
Hinterer Kammerwand, Beton, Mehrfach, Rostfahne, Beide Widerlager, Maßnahme {1}, Bild:106_2023 WIDERLAGER HINTERE KAMMERWAND ROSTFAHNEN

106_2023 WIDERLAGER HINTERE KAMMERWAND ROSTFAHNEN

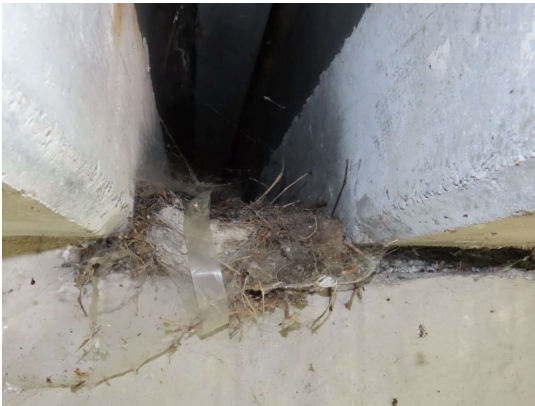
[141] S=0, V=0, D=1 BSP-ID 020-03
Flügel, Stellenweise, Vogelkotablagerung, Beide
Widerlager, Bild:141_2023 VOGELNESTER IM
BEREICH ÜKO

141_2023 VOGELNESTER IM BEREICH ÜKO

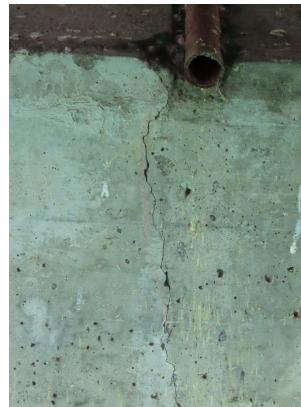
[86] S=0, V=0, D=2 BSP-ID 025-05
Pfeiler / Stütze, Beton, Mehrfach, Rissbreite 0,4 - < 1
mm, Oberseite, Pfeilerköpfe Längsrisse teilweise bis
0,8 mm
, Maßnahme {1}, Bild:86_2023 PFEILER
LÄNGSRISSE

86_2023 PFEILER LÄNGSRISSE

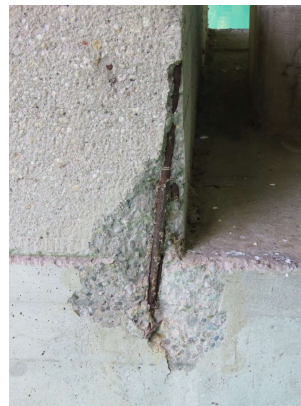
[88] S=0, V=0, D=1 BSP-ID 021-08
Pfeiler / Stütze, Beton, Eine Stelle, Abplatzung mit
freiliegender Bewehrung, 1-ter Pfeiler/Stütze,
Oberseite, - auf beiden Pfeilerköpfen unterstromig je
ein Längs- und ein Querriss, B=0,4mm
- am ersten Pfeiler oberstromig ein Riss B=0,4mm
- Pfeiler 2: 5 x Querriss bis 0,8mm Mitte quer vorne
und hinten sowie oben am Pfeiler (Foto), Maßnahme
{1}, Bild:86_2023 PFILER 1 ECKABPLATZUNG
MIT BEWEHRUNG

86_2023 PFILER 1 ECKABPLATZUNG MIT BEWEHRUNG

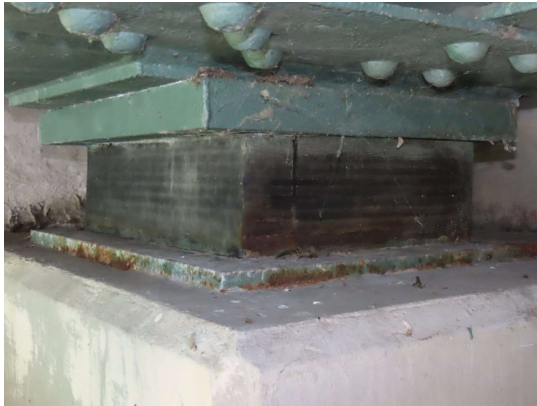
Brücke, Elastomer, Ein Stück, Gerissen, Widerlager vorn, Rechts, mit Korrosion am Bewehrungsblech, Maßnahme {1}, Bild:63_2023 LAGER VORNE VORNE RECHTS

63_2023 LAGER VORNE VORNE RECHTS

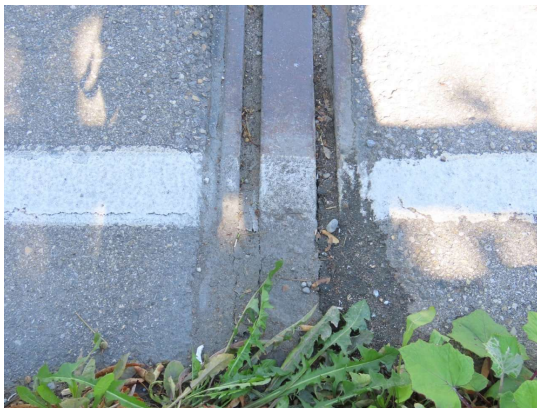
Konstruktion mit 1 Dichtprofil, Bereichsweise, Schmutzablagerung, Vorne und hinten am Bauwerk, Randbereiche, Bild:135_2023 ÜKO VERSCHMUTZT

135_2023 ÜKO VERSCHMUTZT

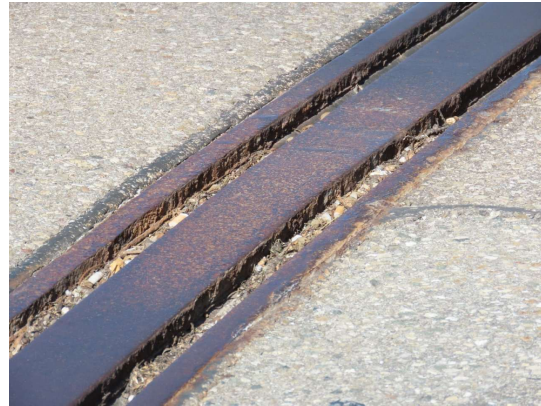
Brücke, Sonstiger wasserundurchlässiger Fahrbahnübergang, Bereichsweise, Angerostet, Vorne und hinten am Bauwerk, Maßnahme {1}, Bild:70_2023 ÜKO OBERSEITE KORRODIERT

70_2023 ÜKO OBERSEITE KORRODIERT

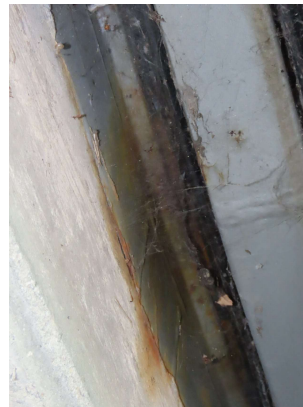
Brücke, Sonstiger wasserundurchlässiger Fahrbahnübergang, Stellenweise, Angerostet, Unterseite, Maßnahme {1}, Bild:92_2023 ÜKO UNTERSEITE STEELNWEISE KORRODIERT

92_2023 ÜKO UNTERSEITE STEELNWEISE KORRODIERT

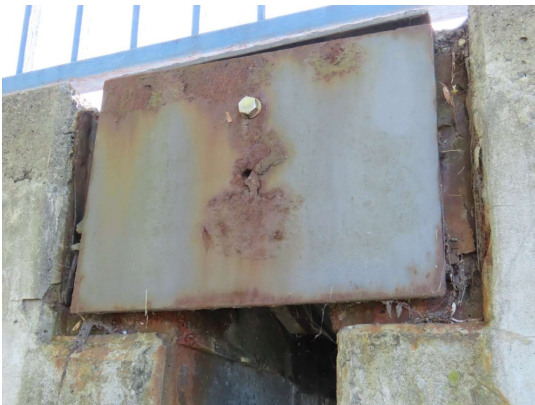
Abschlusswinkel, Stahl / Metall, Teilweise, Verrostet
mit Blattrostbildung, Vorne und hinten am Bauwerk,
Bild:132_2023 ÜKO GESIMSABSCHLUSS
KORRODIERT

132_2023 ÜKO GESIMSABSCHLUSS KORRODIERT

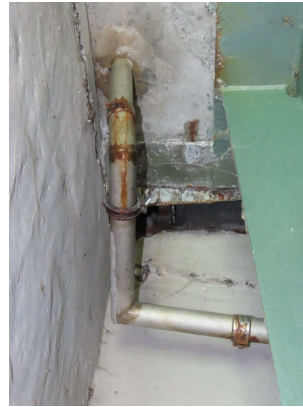
Überbau, Tropfülle, Teilweise, Angerostet, Vorne und
hinten am Bauwerk, auch Korrosionsspuren der
Auflagerbankentwässerung, Maßnahme {1},
Bild:64_2023 ENTWÄSSERUNG IM BEREICH
WIDERLAGER KORRODIERT

64_2023 ENTWÄSSERUNG IM BEREICH WIDERLAGER
KORRODIERT

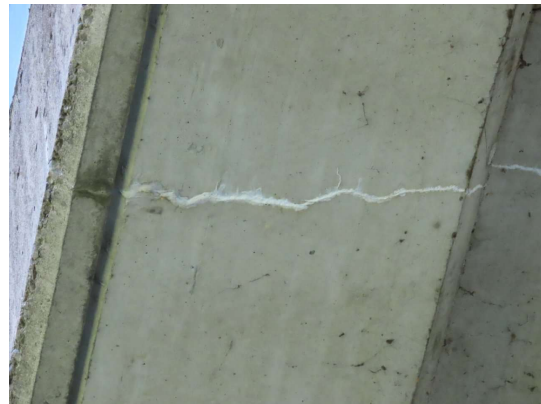
Untersicht des Gesimses, Beton, Mehrfach, Querriss
mit Aussinterung, Beidseitig, Maßnahme {1},
Bild:97_2023 GESIMS QUERRISSE

97_2023 GESIMS QUERRISSE

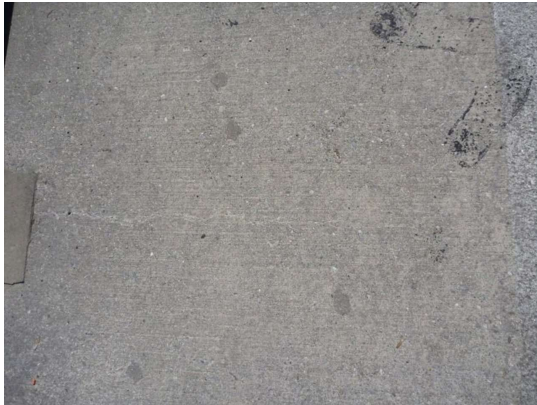
P1010091

Kappenoberfläche, Beton, Ein Stück, Querriss, Breite
0,6 mm, Hinten am Bauwerk, Rechts, Maßnahme {1},
Bild:P1010091

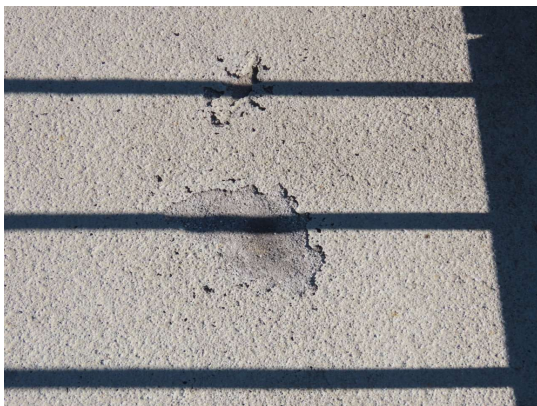
Brücke, Kappenoberfläche, Oberflächenschutzsystem OS-DII, Vereinzelt, Abgeplatzt, Beidseitig, Oberseite, Maßnahme {1}, Bild:16_2023 KAPPENOBERSSEITE BESCHICHTUNG ABGELÖST

16_2023 KAPPENOBERSSEITE BESCHICHTUNG ABGELÖST

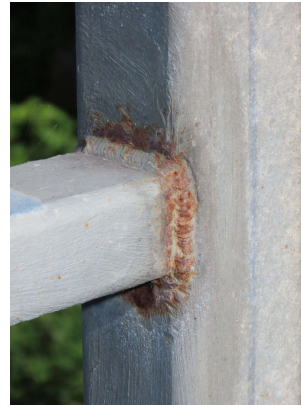
Geländer als Absturzicherung, Beschichtung, Stellenweise, Abgeplatzte Beschichtung, Untergrund rostig, Beidseitig, Bild:139_2023 GELÄNDER SCHWEIßNAHT KORRODEIRT

139_2023 GELÄNDER SCHWEIßNAHT KORRODEIRT

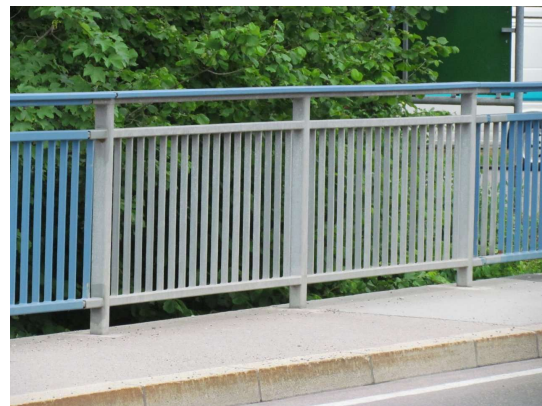
Geländer mit Seil, Beschichtung, An einigen Bauteilen, Fehlt, Vorne am Bauwerk, Rechts, 6. Geländerfeld komplett ohne Beschichtung., Maßnahme {1}, Bild:BESCHICHTUNG GELÄNDER NORDOST

BESCHICHTUNG GELÄNDER NORDOST

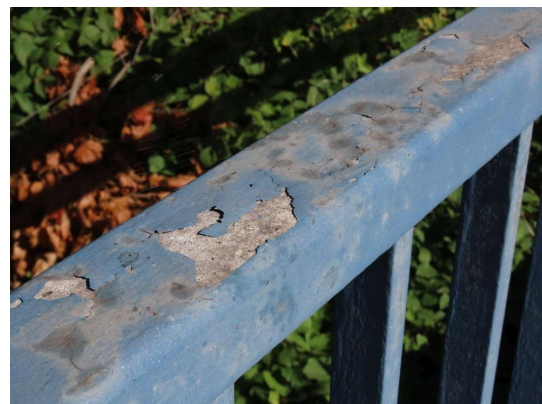
Füllstabgeländer, Stahl / Metall, Durchgehend, Abkreibende Beschichtung, Beidseitig, Bild:129_2023 GELÄNDER DECKBESCHICHTUNG ABGELÖST

129_2023 GELÄNDER DECKBESCHICHTUNG ABGELÖST

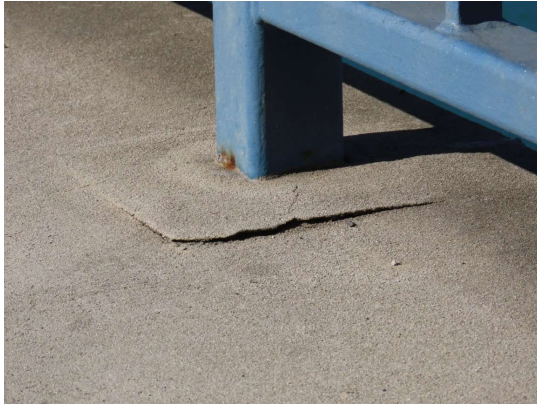
Brücke, Pfostenverguß des Geländers, Teilweise, Schadhaf, Beidseitig, Maßnahme {1}, Bild:67_2023 PFOSTEN VERGUSS SCHADHAFT

67_2023 PFOSTEN VERGUSS SCHADHAFT

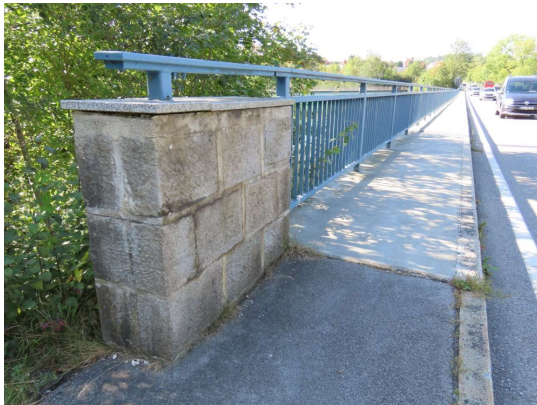
Abdeckplatte, Lagerfuge, Teilweise, Brüchig, Beide Widerlager, Bild:136_2023 MÖRTELFUGE ABDECKPLATTE

136_2023 MÖRTELFUGE ABDECKPLATTE

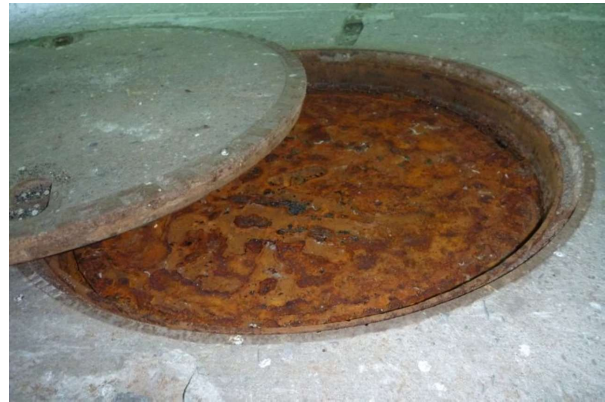
P1000161

Pfeiler / Stütze, Ausstattungen, Stahl / Metall, An allen Bauteilen, Verrostet, Anzahl: 2 Stück, 1-ter Pfeiler/Stütze, betrifft beide verschraubte Schachtdeckel am ersten Pfeiler., Maßnahme {1}, Bild:P1000161

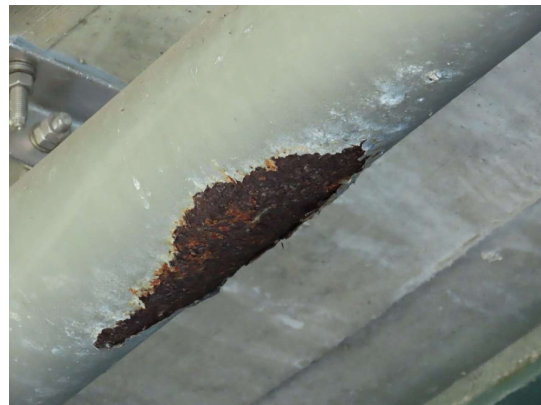
Brücke, Längsleitung, Beschichtung, Stellenweise, Angerostet, Am Ende des Bauwerks, Unter dem Bauwerk, Schadenserweiterung, Leitung stellenweise durchgerostet, Maßnahme {1}, Bild:08_2023 EW-LEITUNG PUNKTUELL KORRODIERT

08_2023 EW-LEITUNG PUNKTUELL KORRODIERT

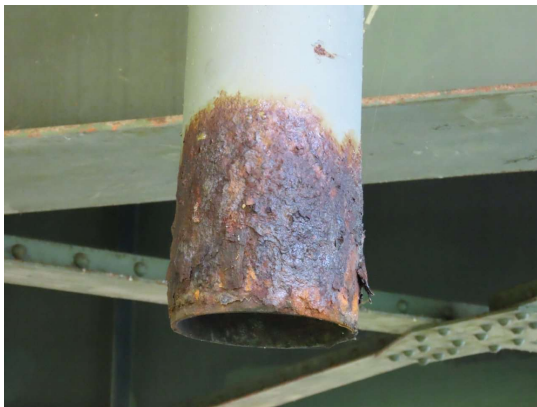
Brücke, Fallleitung, Beschichtung, Alle, Angerostet, Beidseitig, Unter dem Bauwerk, Maßnahme {1}, Bild:65_2023 FREIFALLROHRE KORRODIERT

65_2023 FREIFALLROHRE KORRODIERT

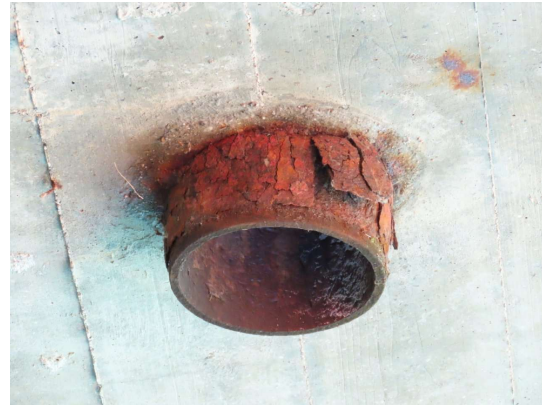
Brücke, Rohr der Fallleitung, Alle, Verrostet mit Blattrostbildung, Beidseitig, Unter dem Bauwerk, Maßnahme {1}, Bild:93_2023 KRAGARM EW-ROHRE BLATTROSTBILDUNG

93_2023 KRAGARM EW-ROHRE BLATTROSTBILDUNG

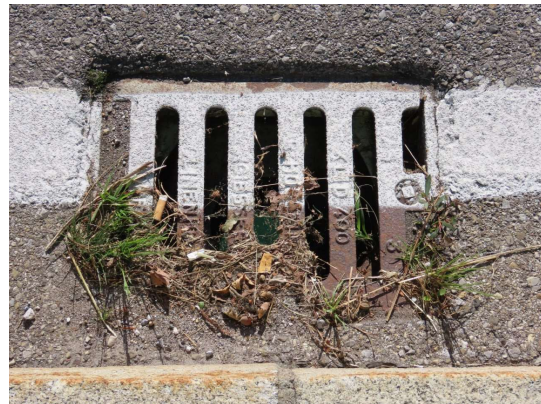
Rost des Ablaufes, Größtenteils, Schmutzablagerung, Gesamter Überbau, Beidseitig, Maßnahme {1}, Bild:126_2023 ABLÄUFE VERSCHMUTZT UND BEWACHSEN

126_2023 ABLÄUFE VERSCHMUTZT UND BEWACHSEN

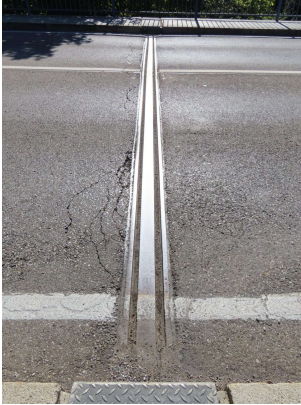
Fahrbahnbelag, Bituminöse Baustoffe, Stellenweise, Gerissen, Vorne und hinten am Bauwerk, Bild:128_2023 BELAGSRISSE IM BEREICH DER ÜKO

128_2023 BELAGSRISSE IM BEREICH DER ÜKO

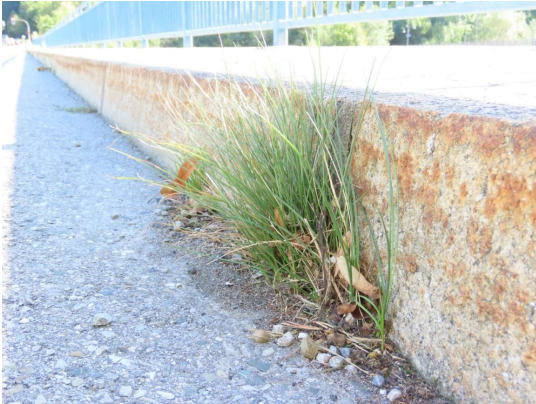
Brücke, Fahrbahnbelag, Fugen längs, Durchgehend,
Nicht vergossen, Maßnahme {1}, Bild:71_2023
BELAGSFUGEN BEWCHSEN

71_2023 BELAGSFUGEN BEWCHSEN

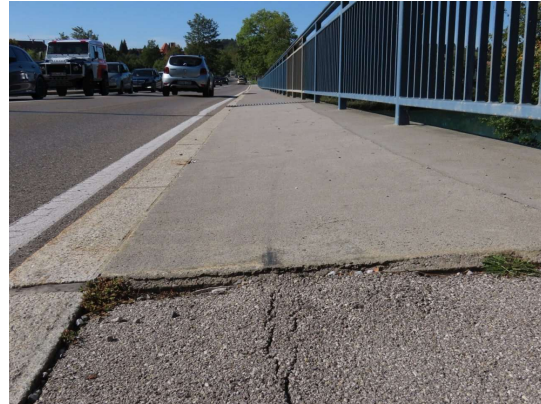
Geh- und Radwegbelag, Eine Stelle, Verdrückt,
Widerlager hinten, Am Ende des Bauwerks,
Bild:138_2023 BELAG IM ANSCHLUSS KAPPE

138_2023 BELAG IM ANSCHLUSS KAPPE

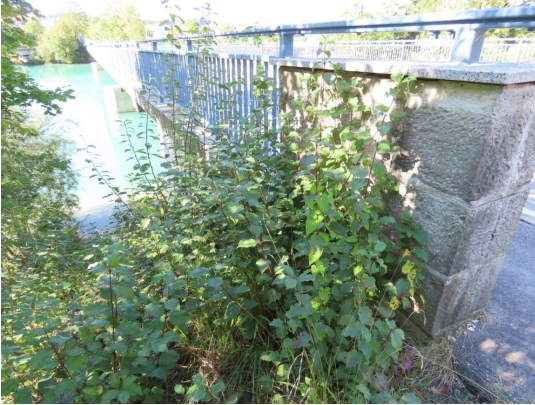
137_2023 BÖSCHUNG BEREICHSWEISE BEWACHSEN

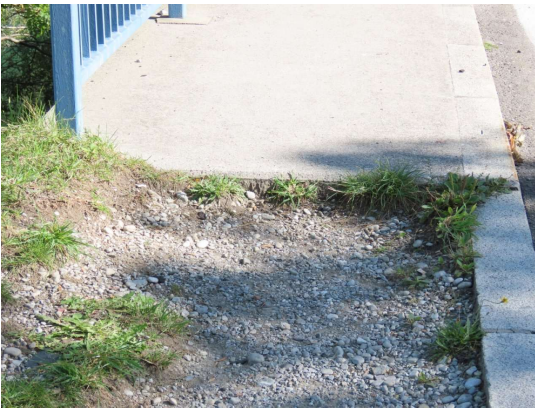
Hinterfüllung im Bereich des Widerlagers, Sonst.
Erdreich, Eine Stelle, Ausgewaschen, Widerlager vorn,
Links, Bild:140_2023 HINTERFÜLLBEREICH
KAPPE AUSGEWASCHEN

140_2023 HINTERFÜLLBEREICH KAPPE AUSGEWASCHEN
