Betr.: **Turnhalle inkl. Anbau** auf dem Grundstück des Ausweichquartiers des  
Gymnasiums Siegesstraße; D.-Bonhoeffer-Weg 1 in Wuppertal-Barmen  
hier : Geotechnischer Bericht  
Bezug: schriftl. Beauftragung vom 15.01.2024; M-22-00012-U01-A07 – VC

## Geotechnischer Bericht

zu den Untergrundverhältnissen im Bereich von  
Turnhalle und Anbau in der Nordwestecke des Schulgrundstückes;  
D.-Bonhoeffer-Weg 1 in Wuppertal-Barmen

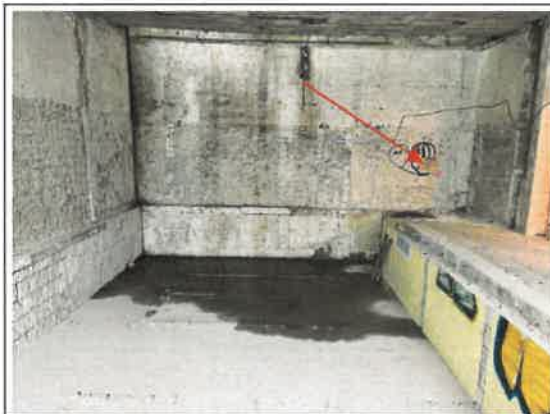
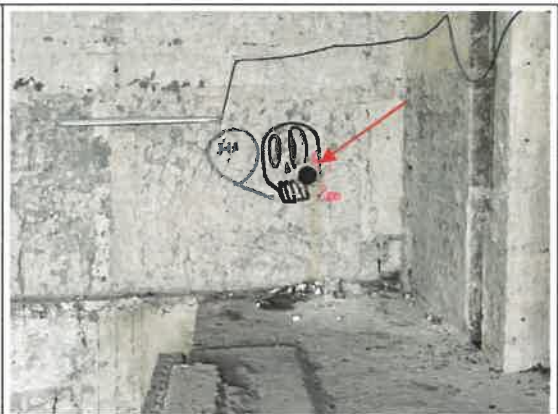
Foto 1:  
Ansicht des ehem. Schwimmbeckens im Ostteil  
des Anbaus vor der zu betrachtenden Keller- ...

Foto 2:  
... außenwand. Der Pfeil markiert die Entnahmestelle von Bohrkern BK H1.

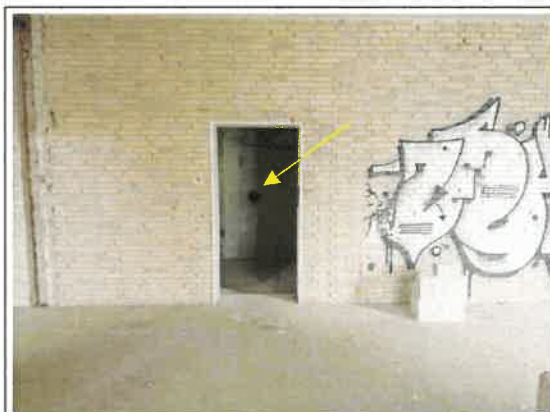
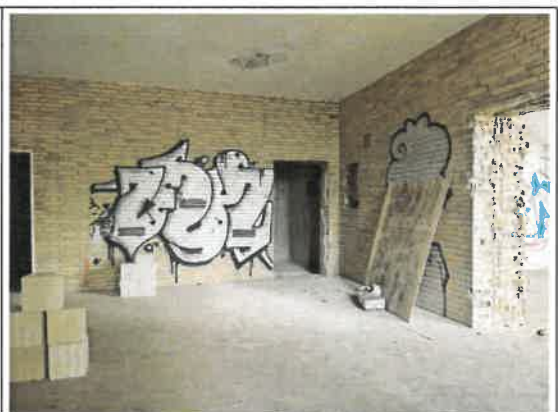
Foto 3:  
Ansicht der Untersuchungsstelle 2 in einem kleinen Nebenraum des Hauptflures in UG 1, ...

Foto 4:  
... an dem sich auch der Zugang zur westlich anschließenden Turnhalle befindet (rechts im Bild).

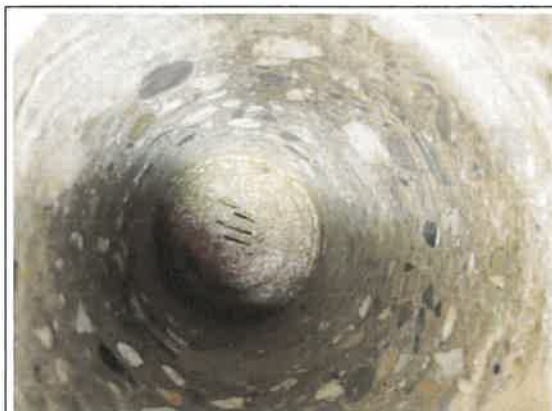
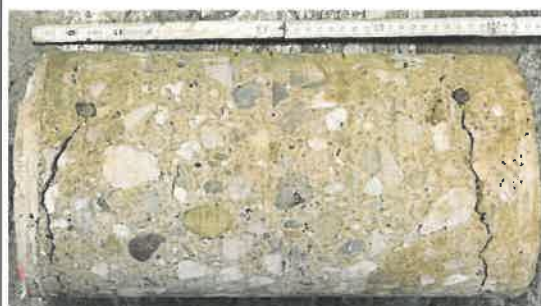
Für den weiter gespannten Mauerabschnitt in der ehemaligen Schwimmhalle konnte innen wie außen eine Stabbewehrung  $\varnothing$  12 mm nachgewiesen werden. In Höhe der Bewehrungslagen war der Betonquerschnitt allerdings gerissen (s. Foto 6), was auf eine bereits fortgeschrittene Korrosion hindeutet.

Foto 5:  
Blick in die durchkernte Außenwand und ...

Foto 6:  
... Ansicht des gewonnenen Bohrkerns 1.

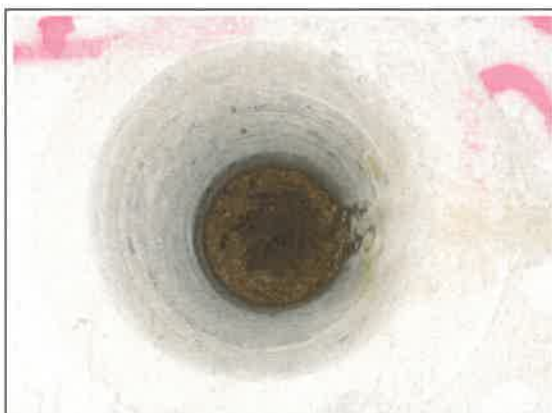
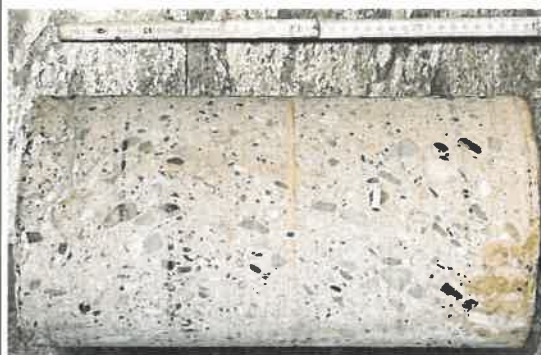
Der zweite Bohrkern war vollkommen intakt (s. Foto 8). Hier konnte innen wie außen eine Stabbewehrung  $\varnothing$  10 mm nachgewiesen werden. Der etwas geringere Bewehrungsquerschnitt ist auf die kleinteiligere Stützung des westlichen Kellerwandabschnittes durch mehrere Querwände und Geschossdecken zurückzuführen.

Foto 7:  
Blick in die durchkernte Außenwand und ...

Foto 8:  
... Ansicht des gewonnenen Bohrkerns 2.

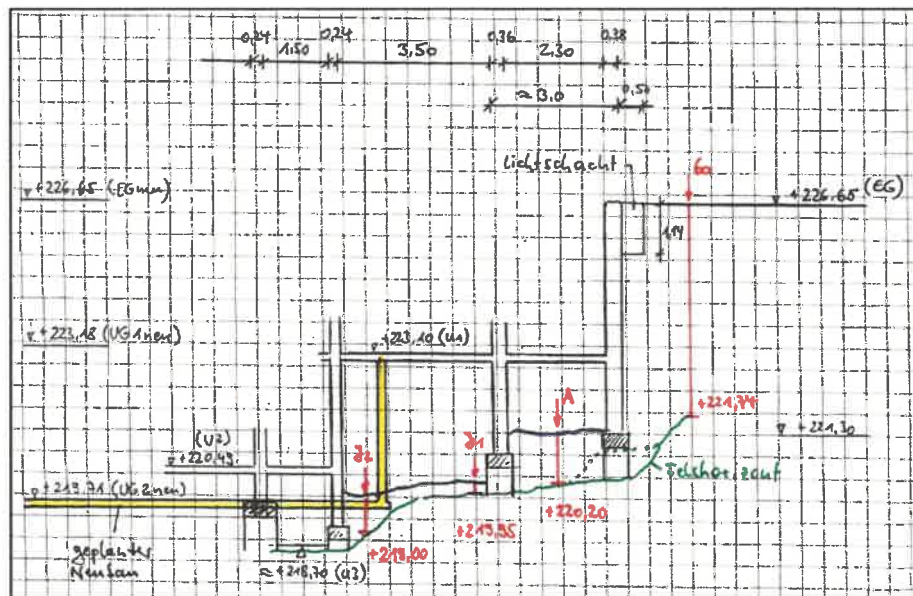
**Abb. 2: Kellersituation und Felsverlauf in Höhe von Schnitt 1-1**

Es wird ersichtlich, dass die in den Kriechkellern am Fuß der hier zu betrachtenden Kellerwand noch vorhandenen Verfüllböden, in denen auch noch Schalungsreste eingelagert sein können, bis auf den Felshorizont ausgekoffert werden müssen, bevor die Betonage des Betonklotzes erfolgen kann. Ansonsten würden die talseitigen Bauteile insbesondere in Schnitt 1-1 und 2-2 deutlich erddruckbelastet, was vermieden werden muss.

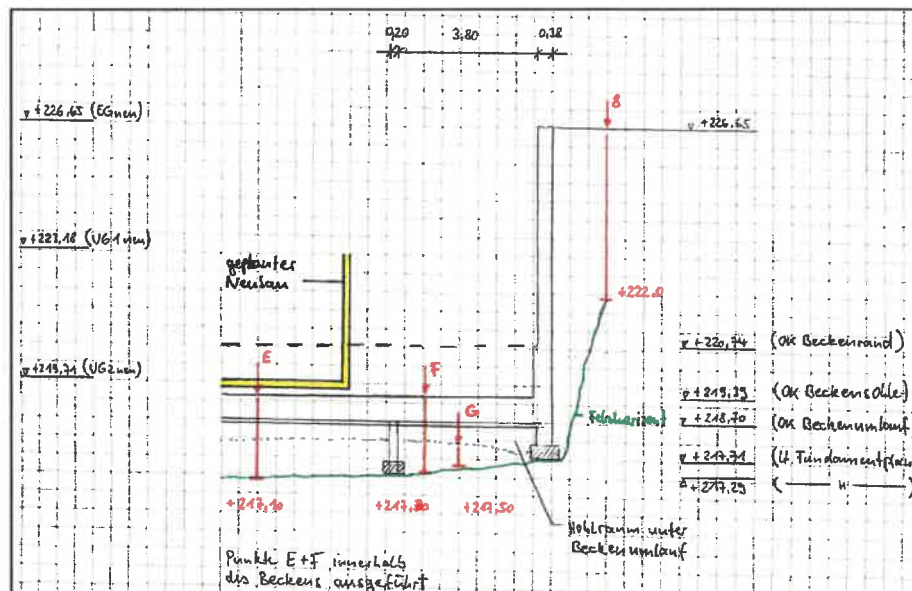
Abb. 5: Beckensituation und Felsverlauf in Höhe von Schnitt 4-4

Der Bereich des ehemaligen Schwimmbeckens (Schnitt 4-4) stellt mit dem Hohlraum unter dem alten Beckenumlauf einen Sonderfall dar. An den Stellen, wo nur eine dünne Betonplatte ( $d < 10$  cm) diesen abdeckt (an der Westflanke des Beckens), ist die Abdeckplatte vollständig zu entfernen und der ebenfalls mit Bauschutt und Schalungsresten beaufschlagte Hohlraum bis auf den Fels aus-

Außerhalb des ca. 1,5 m breiten Beckenumlaufes, d.h. im ehemaligen Beckeninnenfeld verringert sich die Stärke der Betondohle von 70 cm auf ca. 30 cm. Darunter wurde in den dort angesetzten Kleinbohrungen RKS E und RKS F eine 1,6 bis 1,8 m dicke Kiessandschicht in dichter Lagerung erbohrt, die von der parallel angesetzten Leichten Rammsonde aufgrund zu großer Rammwiderstände nicht durchörtert werden konnte (s. entsprechende Boden- und Rammprofile in Anlage 2.7). An der Basis der Kiessandschicht beginnt dann der Verwitterungshorizont des unterlagernden Felsens, in dem auch die Rammkernsonde schließlich festging.

zukofern und anschließend auszubetonieren. Entlang der Süd- und Ostflanke des Beckens wird dies nicht ohne großen Aufwand gelingen, da dort die Abdeckung aufgrund früherer Umbaumaßnahmen aus einer 70 cm starken Betonplatte besteht. In diesem Fall wird daher eine Verdämmung der von dieser Situation betroffenen Hohlraumabschnitte empfohlen.

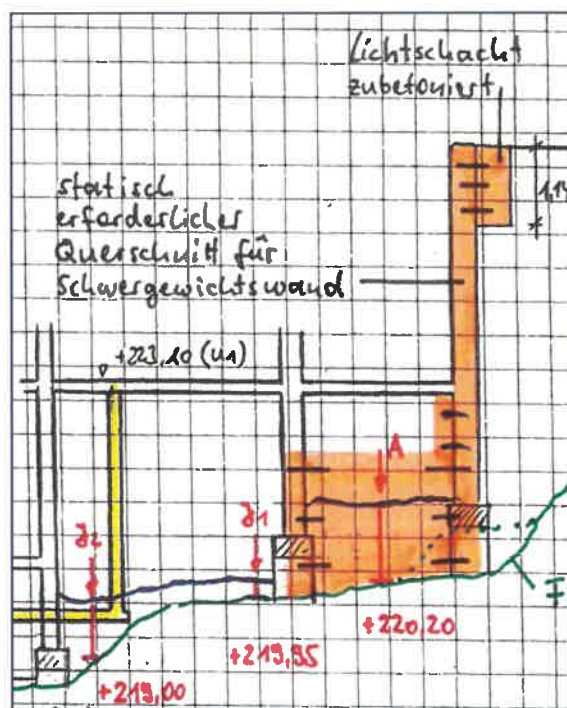
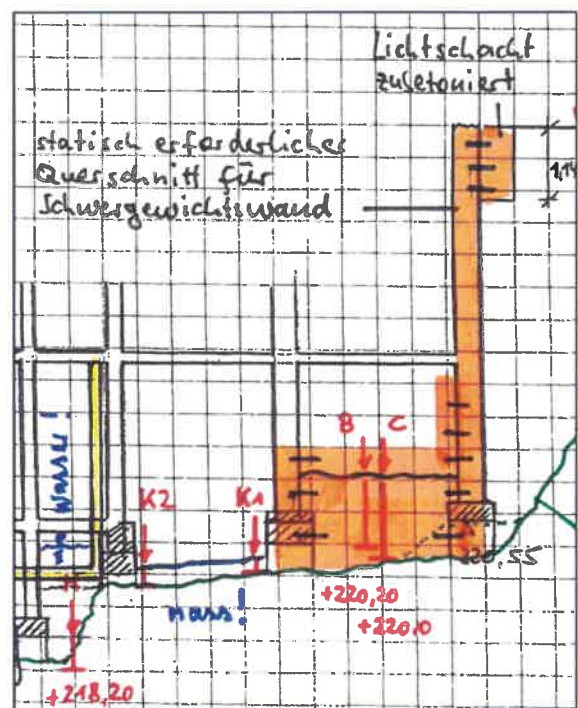
Abb. 6: zubetonierter Keller und Lichtschacht in Höhe von Schnitt 1-1

Abb. 7: zubetonierter Keller und Lichtschacht in Höhe von Schnitt 2-2

Danach müssen die westlichen, bis auf den Fels ausgekofferten Kriechkellerbereiche gut 2 m hoch ausbetoniert werden (s. Abb. 6+7 bzw. Anlage 3.1/3.2).

Der Betonklotz ist sowohl mit der Außenwand als auch mit der gegenüberliegenden Innenwand konstruktiv über dort einzubohrende Querkraftdübel  $\varnothing 20$  mm zu verbinden. Die Einbindetiefe der mindestens 1 m langen Dübel soll nahezu den vollen Wandquerschnitt erfassen. Auf dieser Strecke sind sie dann z.B. mit Zementleim zu verkleben. Die Dübel sind in 3 Reihen mit horizontalen Abständen von 1 m anzuordnen, wobei die Reihen (Vertikalabstand von 0,6 m) untereinander horizontal zu versetzen sind. Entsprechend ist auch mit der Ver-

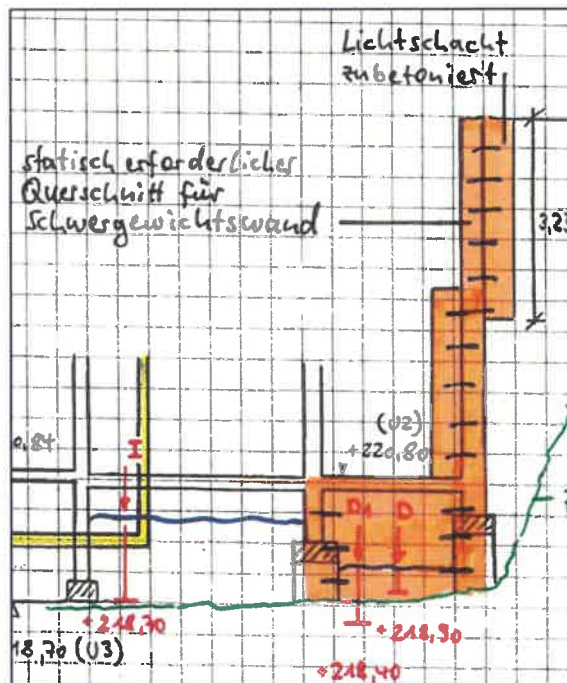
Abb. 8: zubetonierter Keller und Lichtschacht in Höhe von Schnitt 3-3

Der östliche Kriechkeller liegt zwar deutlich tiefer, so dass der zugehörige Keller-Außenwandabschnitt auch höhere Erddrucklasten erhält, aber im Prinzip wiederholt sich das oben beschriebene Procedere. Die Außenwand ist dort allerdings massiver zu verstärken, wie in Abb. 8 zu erkennen ist.
