## Leistungsbericht

**Leitung** 38740289

**Straße** 1508 / Gilmstraße

### Inspektion 22.05.2024

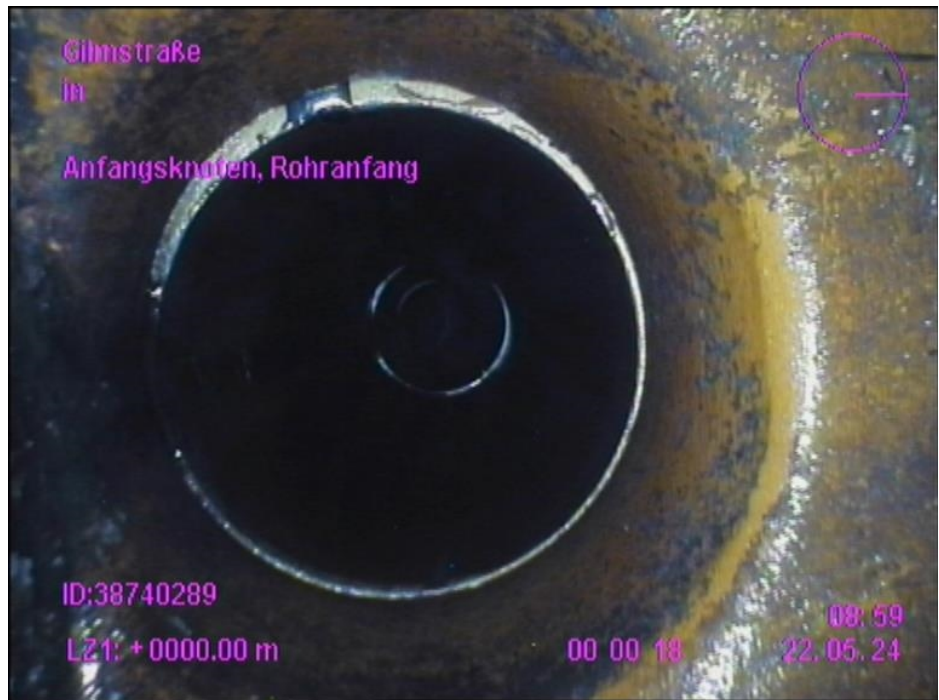
### Foto 003

Anfangsknoten, Rohranfang

**Video** 00:00:04  
**Entf. in Fließr.** 0,00 m  
**Zustand** BCD.XP  
**Position**  
**Datenträger** Inspektionsvideos  
\_001
