# Leistungsbericht

**Leitung** 38740449

**Straße** 1508 / Gilmstraße

## Inspektion 22.05.2024

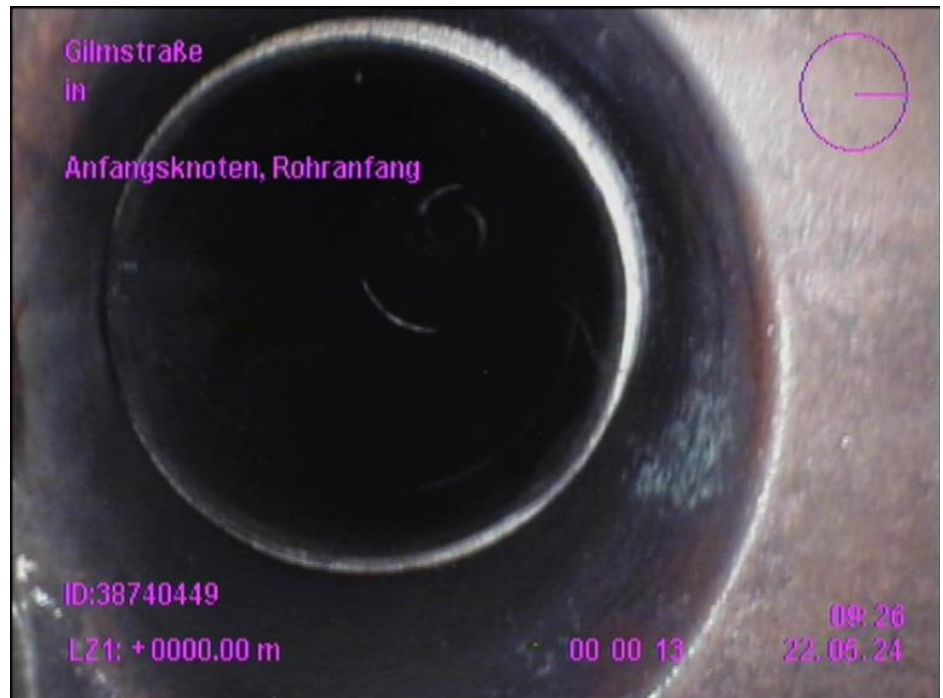
**Foto** **007**

Anfangsknoten, Rohranfang

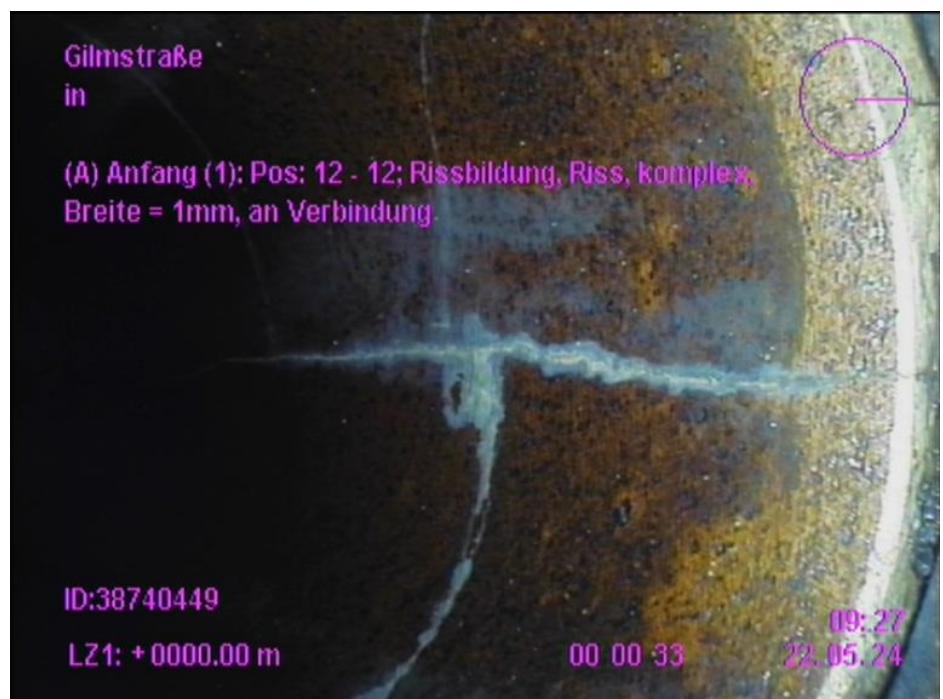
**Foto** **008**

| Foto | Video | Entf./m | Zustand | V | Beschreibung | KD | KS | KB |
|---|---|---|---|---|---|---|---|---|
| 008 | 00:00:31 | 0,00 | BAB.B.C | A | Anfang (1): Pos: 12 - 12; Rissbildung, Riss, komplex, Breite = 1mm, an Verbindung | | | |
| | 00:00:46 | 1,00 | BAB.B.C | A | Ende (1): Pos: 12 - 12; Rissbildung, Riss, komplex, Breite = 1mm, an Verbindung | 3 | 3 | 5 |

Anfang (1): Pos: 12 - 12;  
Rissbildung, Riss, komplex, Breite =  
1mm, an Verbindung

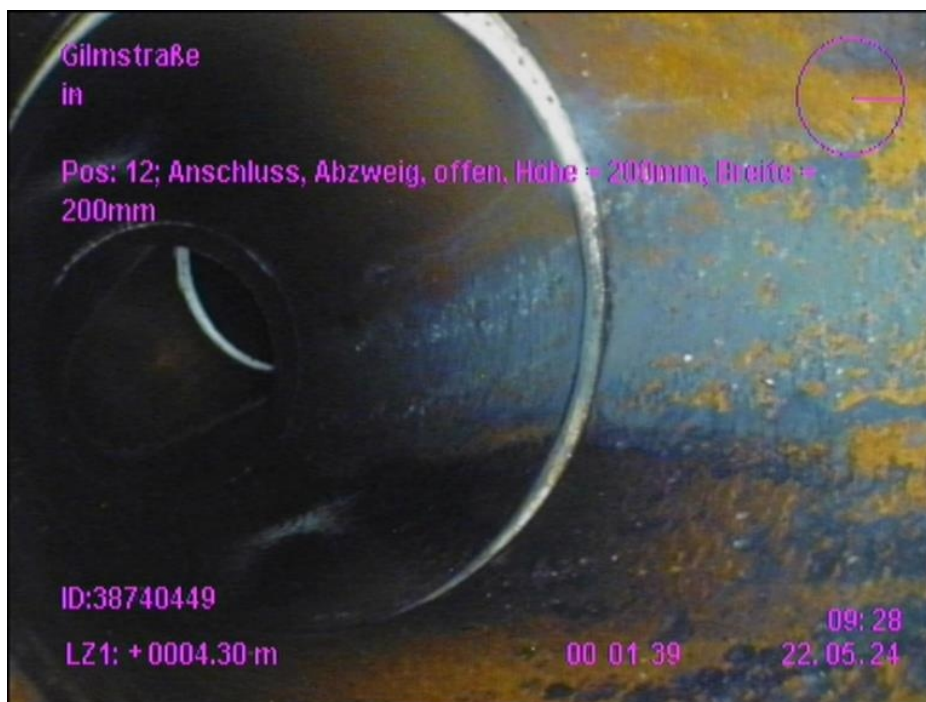
## Foto 009

| Foto | Video | Entf./m | Zustand | V | Beschreibung | KD | KS | KB |
|---|---|---|---|---|---|---|---|---|
| 009 | 00:01:38 | 4,30 | BCA.A.A | | Pos: 12; Anschluss, Abzweig, offen, Höhe = 200mm, Breite = 200mm | | | |

Pos: 12; Anschluss, Abzweig, offen,  
 Höhe = 200mm, Breite = 200mm

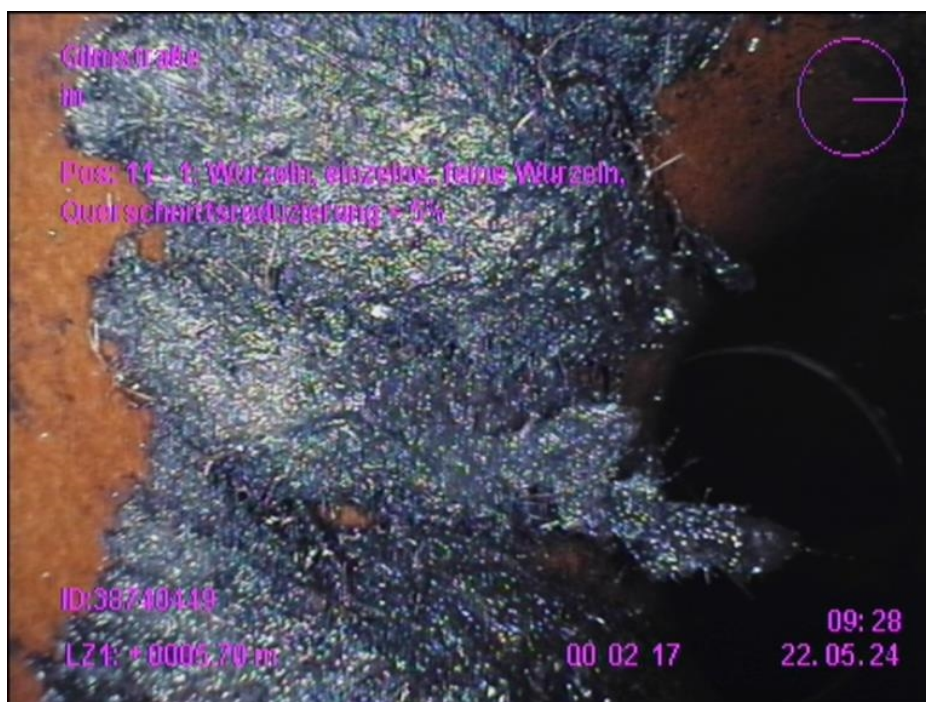
## Foto 010

| Foto | Video | Entf./m | Zustand | V | Beschreibung | KD | KS | KB |
|---|---|---|---|---|---|---|---|---|
| 010 | 00:02:16 | 5,70 | BBA.B | | Pos: 11 - 1; Wurzeln, einzelne, feine Wurzeln, Querschnittsreduzierung = 5% | 2 | 5 | 3 |

Pos: 11 - 1; Wurzeln, einzelne, feine  
 Wurzeln, Querschnittsreduzierung =  
 5%
