## Leistungsbericht

**Leitung** 38740456

**Haltung** 38740456

### Inspektion 22.05.2024

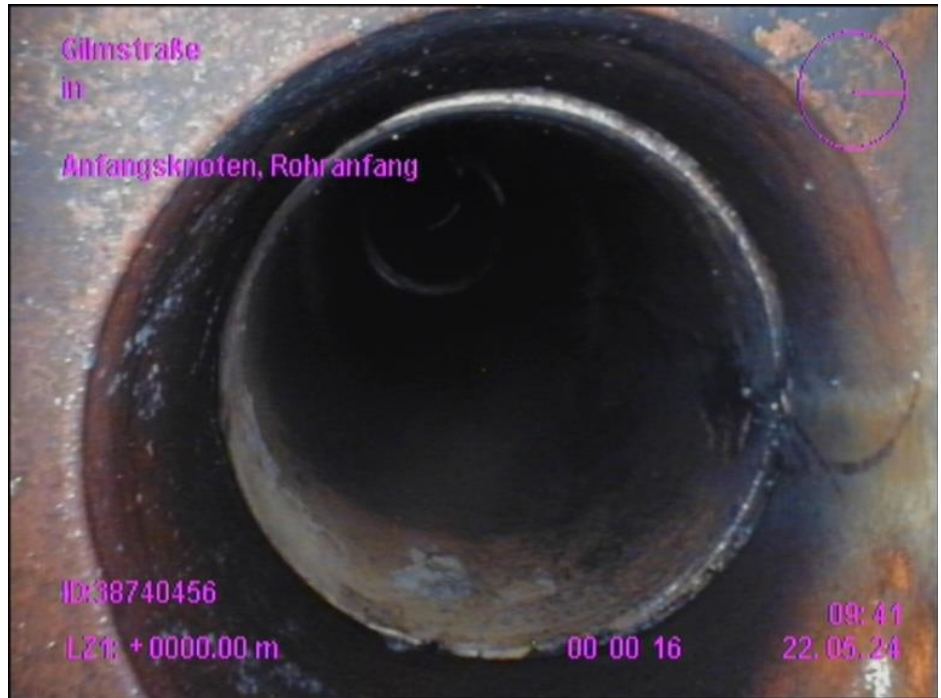
**Foto** 012

Anfangsknoten, Rohranfang

**Video** 00:00:03  
**Entf. in Fließr.** 0,00 m  
**Zustand** BCD.XP  
**Position**  
**Datenträger** Inspektionsvideos  
\_001
