Bericht Nr.: 19-164-01

vom: 14.11.2019

Bodenaufbau / Probenahme / Schadstoffuntersuchung

Mehrfamilienhaus mit Geschäftseinheit, Landwehrstraße 48, 80336 München

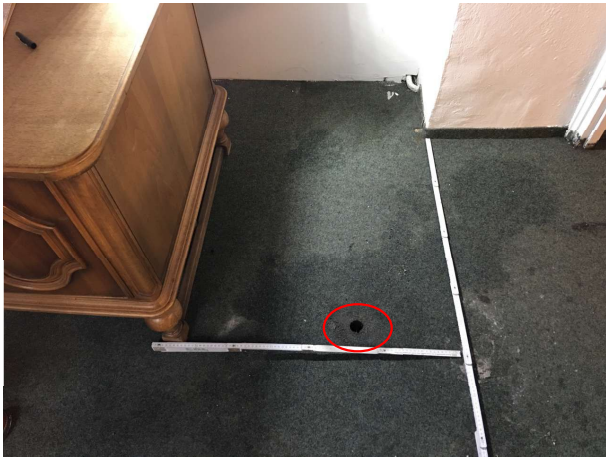
**Foto 1: Entnahmestelle Bohrker Bk1**

| Bohrkerne | Etage | Einheit / Bereich | Raum | Bauteil |
|---|---|---|---|---|
| Bk 1 | EG | Laden 2 | Büro | Zwischendecke |

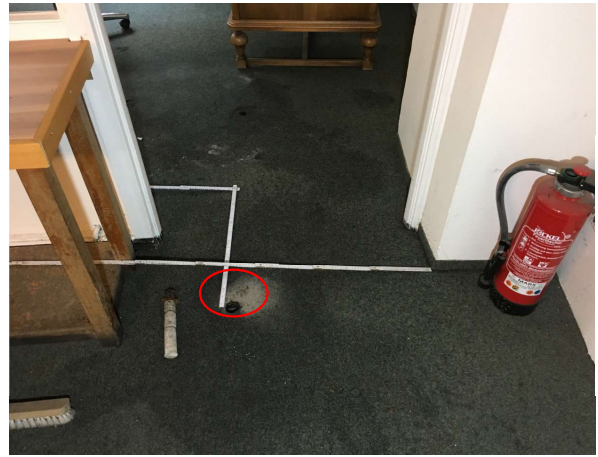
**Foto 2: Entnahmestelle Bohrker Bk2**

| Bohrkerne | Etage | Einheit / Bereich | Raum | Bauteil |
|---|---|---|---|---|
| Bk 2 | EG | Laden 2 | Gang vor Büro | Zwischendecke |

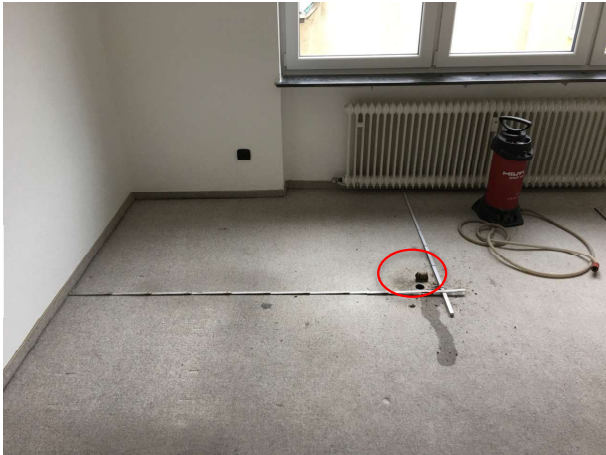
**Foto 3: Entnahmestelle Bohrker Bk3**

| Bohrkerne | Etage | Einheit / Bereich | Raum | Bauteil |
|---|---|---|---|---|
| Bk 3 | 3.OG | Whg. „Lauritio“ | Wohnraum | Zwischendecke |

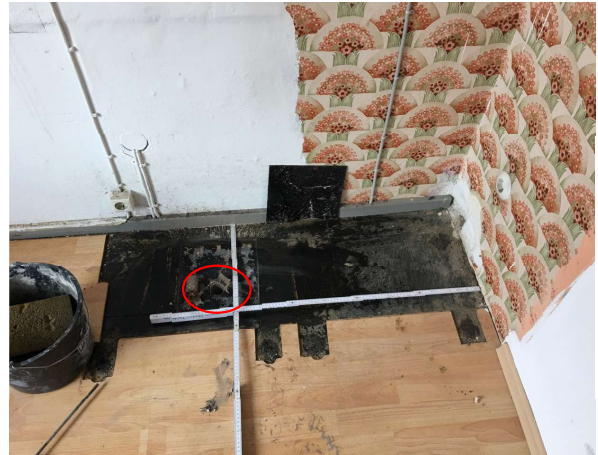
**Foto 4: Entnahmestelle Bohrker Bk4**

| Bohrkerne | Etage | Einheit / Bereich | Raum | Bauteil |
|---|---|---|---|---|
| Bk 4 | 5.OG | Whg. „Häringer/Hain“ | Küche | Zwischendecke |

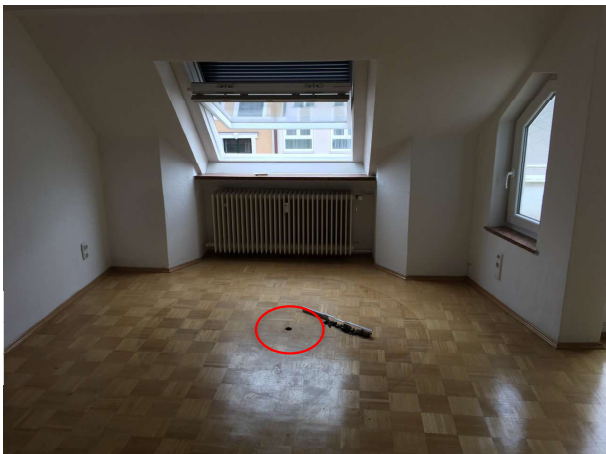
**Foto 5: Entnahmestelle Bohrker Bk5**

| Bohrkerne | Etage | Einheit / Bereich | Raum | Bauteil |
|---|---|---|---|---|
| Bk 5 | 6.OG | Whg. Ostseite | Wohnraum | Zwischendecke |

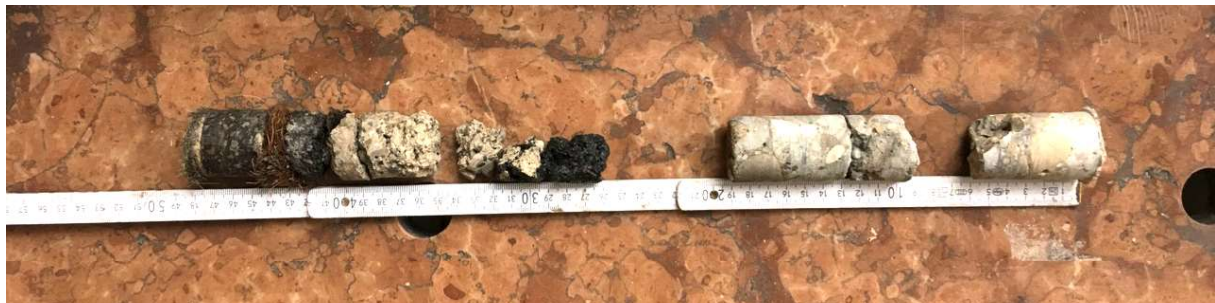
| Nr. | Schichtenaufbau | Bk 1 |

Foto 6: Bohrkern Bk1, links befindet sich die Oberseite

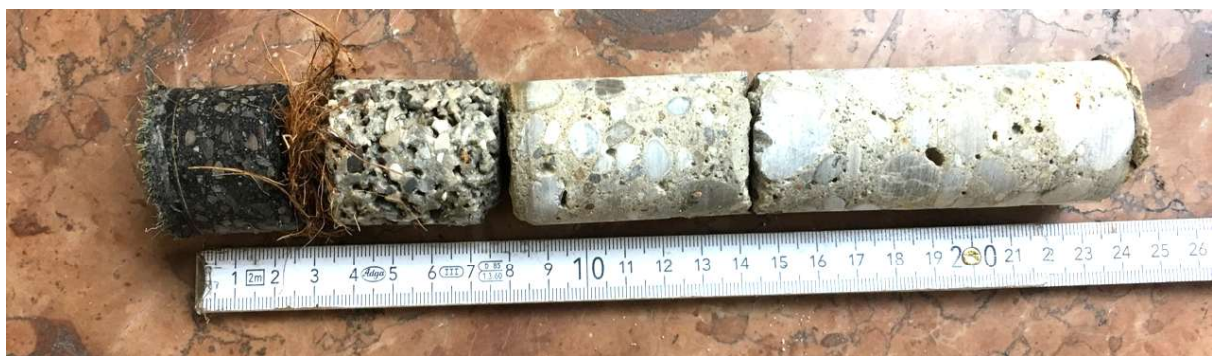
| Nr. | Schichtenaufbau | Bk 2 |

Foto 7: Bohrkern Bk2, links befindet sich die Oberseite

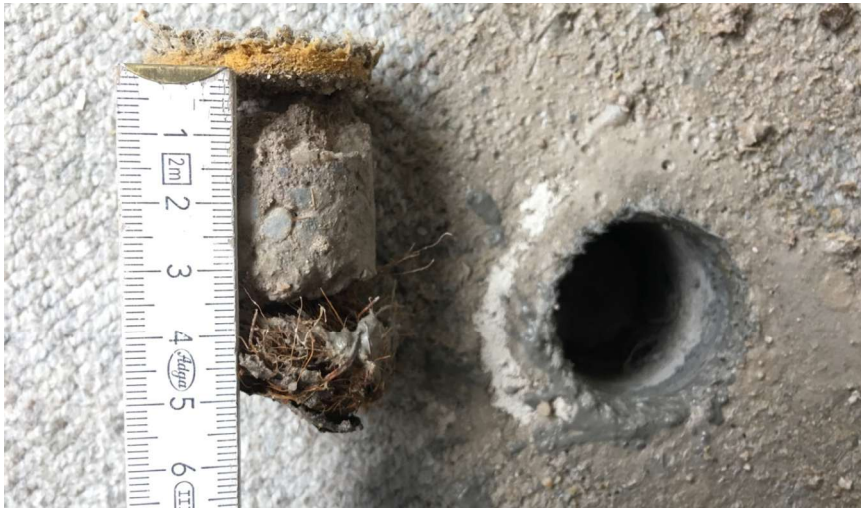
| Nr. | Schichtenaufbau | Bk 3 |

Foto 8: Bohrkern Bk3, Obersiete oben

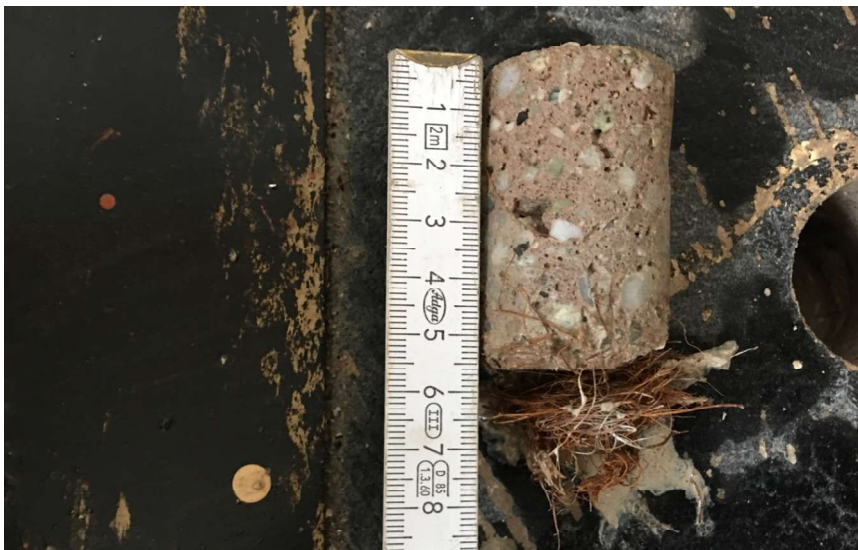
| Nr. | Schichtenaufbau | Bk 4 |

Foto 9: Bohrkern Bk4, Oberseite oben

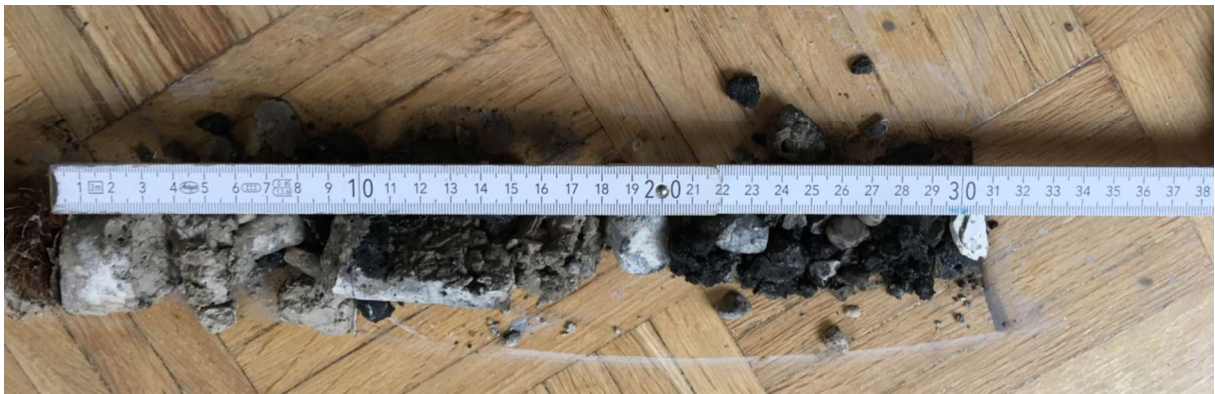
| Nr. | Schichtenaufbau | Bk 5 |

Foto 10: Bohrker Bk 5, links befindet sich die Oberseite

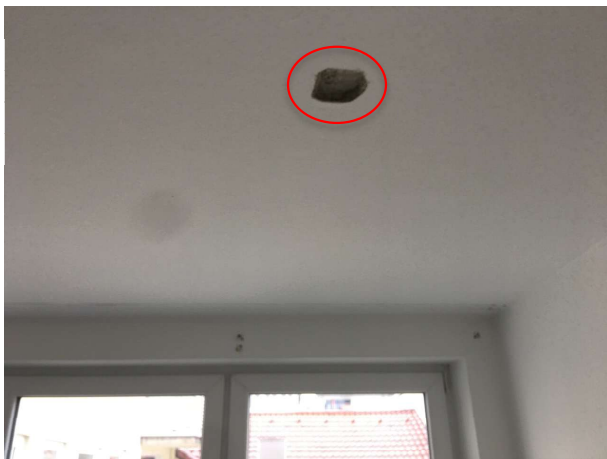
Im 3.OG wurde in dem Raum, in dem auch der Bohrker Bk3 aus dem Boden entnommen wurde, an der Deckenuntersicht der Zwischendecke zum 4.OG die Deckenkonstruktion untersucht. Hierzu wurde lokal der ca. 12 mm starke Putz entfernt. Unter dem Putz befindet sich eine Stahlbetondecke, siehe Foto 11+12.

Foto 11: entfernter Putz

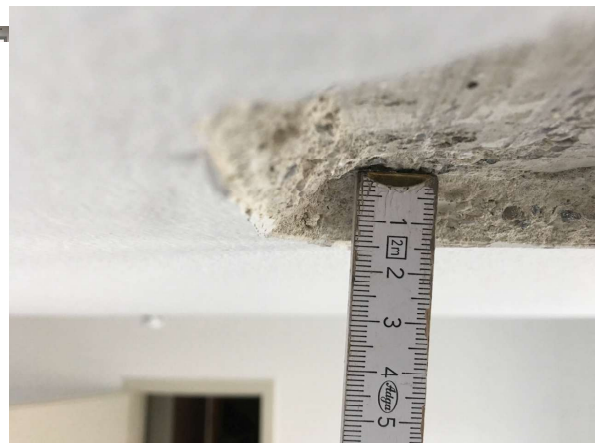
Foto 12: Putzstärke ca. 15 mm

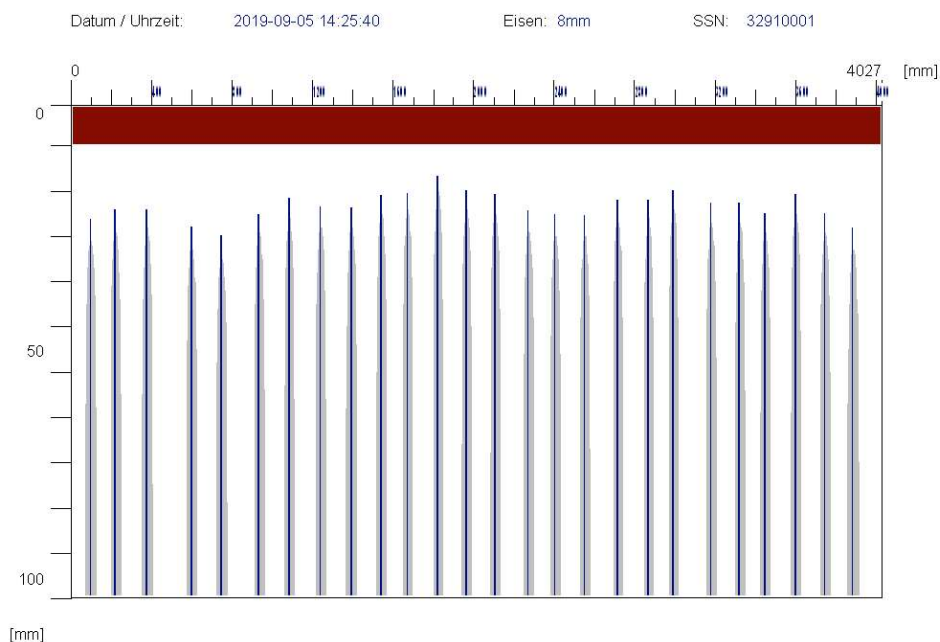
**Quickscan:** FQ007308.XFF

Bei der Messung Nr. 7308 parallel zum Fenster, über die kurze Raumachse, wurde ein Bewehrungsabstand von ca. 15 cm ermittelt. Die mittlere Betonüberdeckung lag bei 13 mm, der kleinste Einzelwert bei 7 mm.

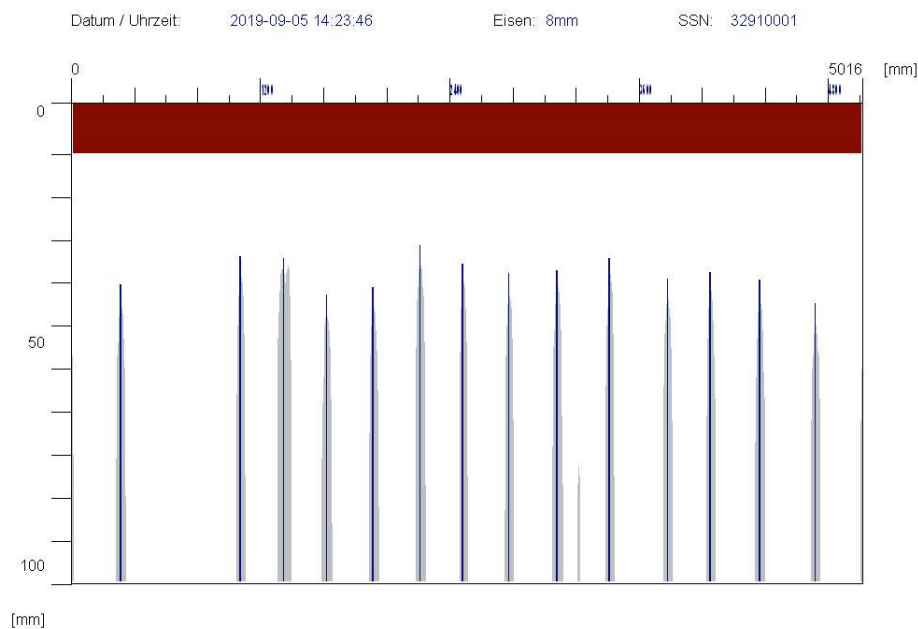
**Quickscan:** FQ007307.XFF

Bei der Messung Nr. 7307 über die lange Achse zum Fenster hin wurde ein Bewehrungsabstand von ca. 30 cm ermittelt. Die mittlere Betonüberdeckung liegt bei ca. 27 mm, die minimale Überdeckung bei 21 mm, siehe folgende Messdiagramme.

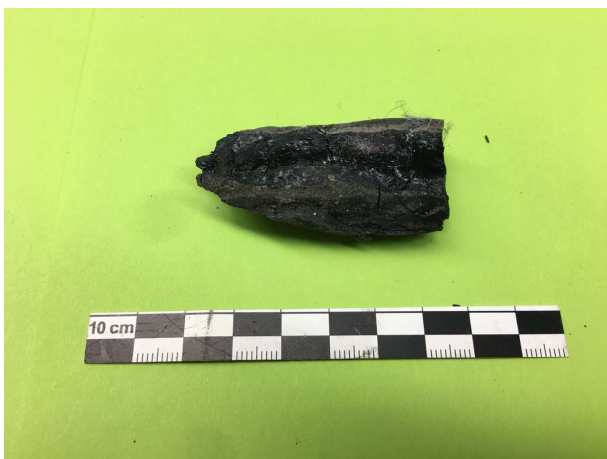
An den Proben 1 bis 3 wurde der PAK-Gehalt nach EPA im Labor der Fa. Dr. Graner und Partner GmbH ermittelt. Die Ergebnisse der Untersuchungen sind im Prüfbericht 1965173 vom 14.10.2019, siehe Anlage 1 aufgeführt. Die Proben 1, 2 und 3 weisen PAK-Werte von 12,2 mg/kg, 4,27 mg/kg und 50,12 mg/kg bezogen auf die Trockensubstanz auf. Nach dem LfU-Merkblatt Nr. 3.4/1 (Stand 01.03.2019) handelt es sich bei PAK-Gehalten < 1000 mg/kg oder Benzo(a)pyren ≤ 50 mg/kg um nicht gefährlichen Abfall (Abfallschlüssel 17 03 02). Dies trifft für alle drei Proben zu.

Foto 13: Probe 1 „Bruchstück bit. Dichtmasse“

Der bit. Fugendichtstoff (Probe 1) wird mit PAK > 10 < 25 mg/kg als gering verunreinigter Ausbaumasphalt eingruppiert und kann im Heißmischverfahren aufbereitet werden. Der Asphaltbelag (Probe 2) mit einem PAK-Gehalt < 10 mg/kg wird als Ausbaumasphalt ohne Verunreinigungen angesehen und kann ebenfalls im Heißmischverfahren aufbereitet werden, oder ungebunden ohne Auflagen eingebaut werden. Der Gussasphalt (Probe 3) mit PAK-Gehalten >25 < 1000 mg/kg gilt als Pechhaltiger Straßenaufbruch und kann nur im Kaltmischverfahren aufbereitet werden. Ungebunden kann das Abbruchmaterial nur unter einer dichten Deckschicht eingebaut werden.

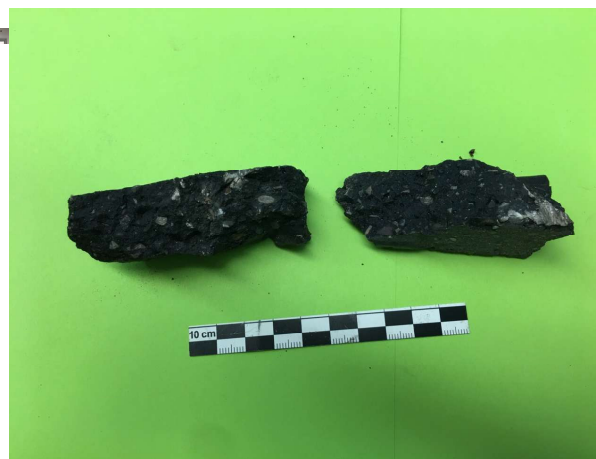
Foto 14: Probe 2 „Bruchstück Gussasphalt“

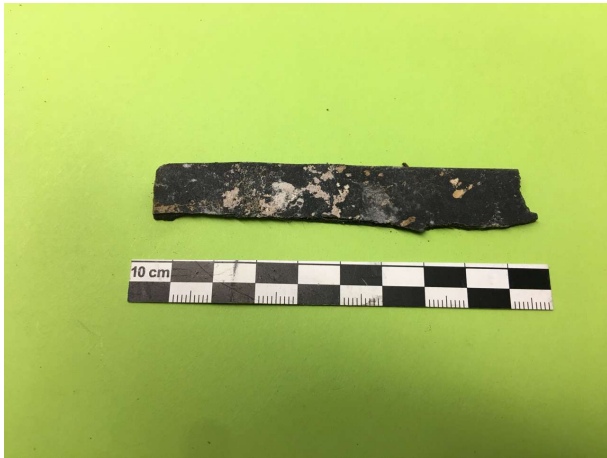
Die Analyse, siehe Prüfbericht 4527204 vom 28.10.2019 in Anlage 2 ergab, dass die beiden Proben einen Asbestgehalt von ca. 5%-20% aufweisen.

Foto 15: Probe 4 „PVC-Fliese mit Kleberresten“

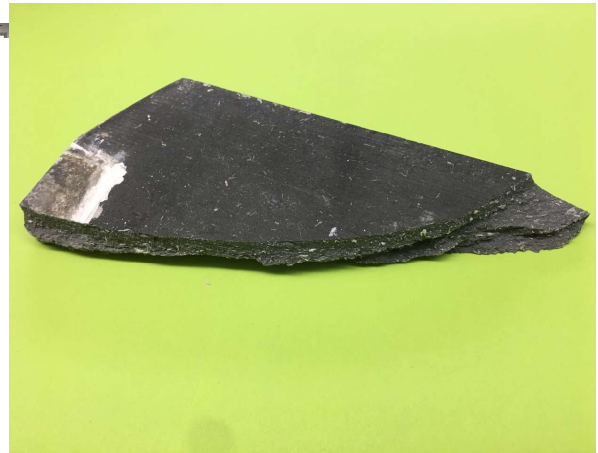
Foto 16: Probe 5 „Bruchstück Fensterbank“
