Bericht Nr.: 19-164-02

Bauzustandsanalyse Tiefgarage

Wohn- und Geschäftshaus, Landwehrstraße 48, 80336 München

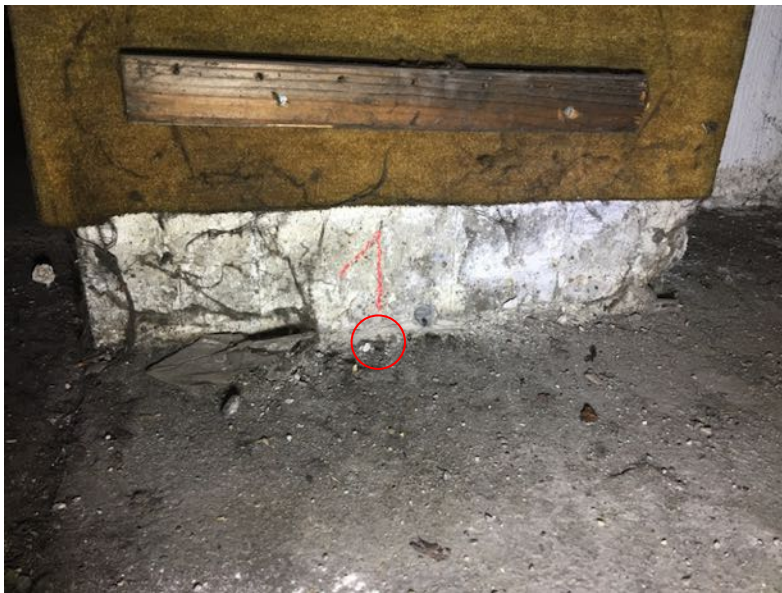
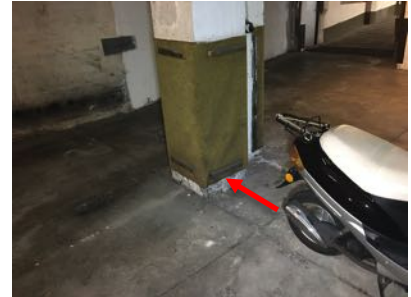
Foto 1:

| Probe | Bauteil | Lage Untersuchungsstelle | Entnahme-<br>tiefe<br>[mm] | Chloridgehalt | | Wertung | Bemerkung |
|---|---|---|---|---|---|---|---|
| Cl 1 | Stützenfuß | siehe Plan (Anlage 2.1) | 0 - 20 | 0,43 | 3,19 | | Feuchtehochzug<br>Farbablösung |

Bohrmehlentnahmestelle 1

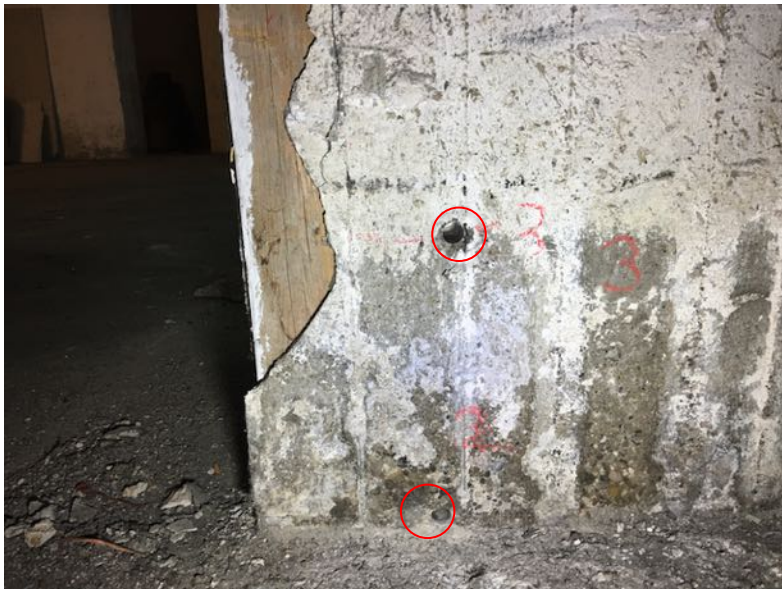
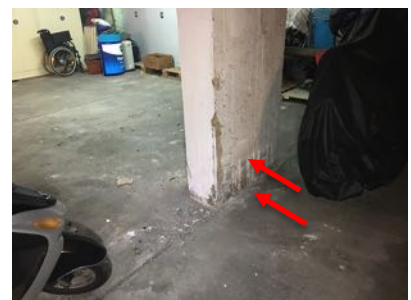
Foto 2:

| Probe | Bauteil | Lage Untersuchungsstelle | Entnahme-<br>tiefe<br>[mm] | Chloridgehalt | | Wertung | Bemerkung |
|---|---|---|---|---|---|---|---|
| Cl 2 | Stützenfuß | siehe Plan (Anlage 2.1) | 0 - 20 | 0,60 | 4,47 | | Feuchtehochzug<br>Farbablösung |
| Cl 3 | Stützenfuß, wie zuvor<br>aber h=30 cm | siehe Plan (Anlage 2.1) | 0 - 20 | 0,33 | 2,43 | | Feuchtehochzug<br>Farbablösung |

Bohrmehlentnahmestelle 2+3

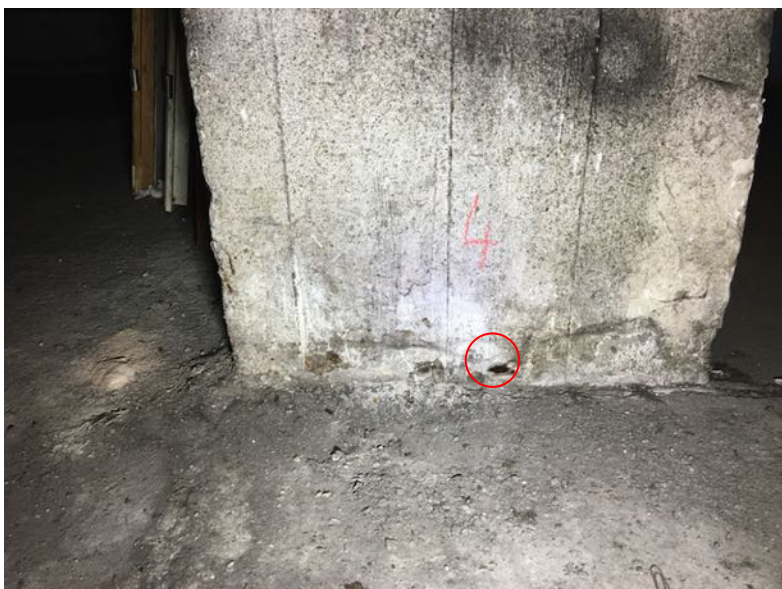
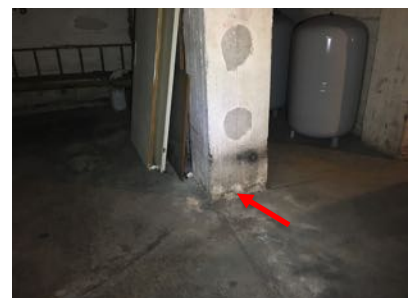
Foto 3:

| Probe | Bauteil | Lage Untersuchungsstelle | Entnahme-<br>tiefe<br>[mm] | Chloridgehalt | | Wertung | Bemerkung |
|---|---|---|---|---|---|---|---|
| Cl 4 | Stützenfuß | siehe Plan (Anlage 2.1) | 0 - 20 | 1,25 | 9,33 | | Feuchtehochzug |

Bohrmehlentnahmestelle 4

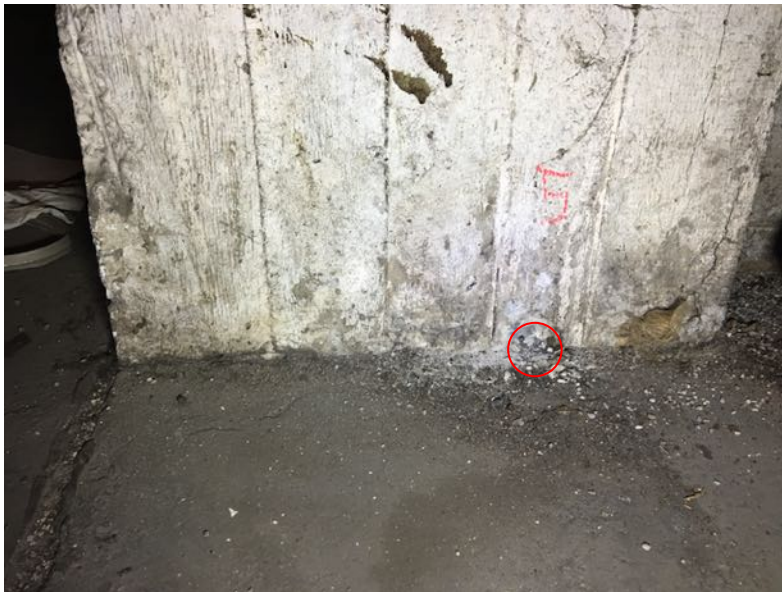
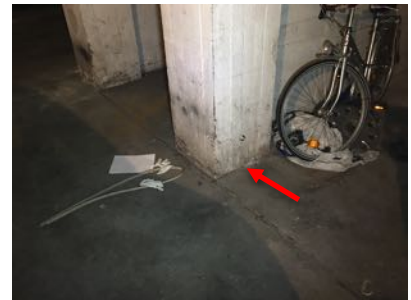
Foto 4:

| Probe | Bauteil | Lage Untersuchungsstelle | Entnahme-<br>tiefe<br>[mm] | Chloridgehalt | | Wertung | Bemerkung |
|---|---|---|---|---|---|---|---|
| Cl 5 | Stützenfuß | siehe Plan (Anlage 2.1) | 0 - 20 | 0,34 | 2,53 | | Feuchtehochzug<br>Farbablösung |

Bohrmehlentnahmestelle 5

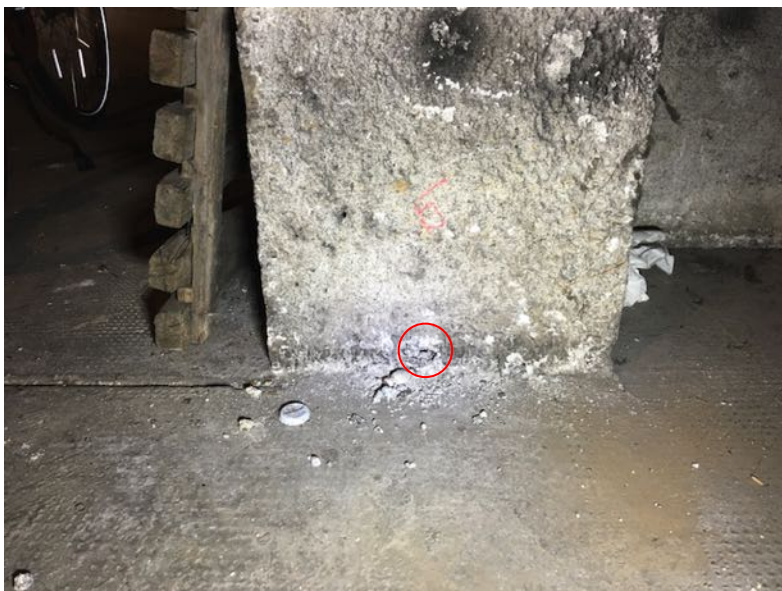
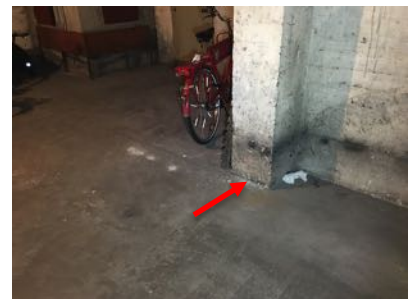
Foto 5:

| Probe | Bauteil | Lage Untersuchungsstelle | Entnahme-<br>tiefe<br>[mm] | Chloridgehalt | | Wertung | Bemerkung |
|---|---|---|---|---|---|---|---|
| Cl 6 | Stützenfuß | siehe Plan (Anlage 2.1) | 0 - 20 | 0,12 | 0,86 | | Sockel verputzt |

Bohrmehlentnahmestelle 6

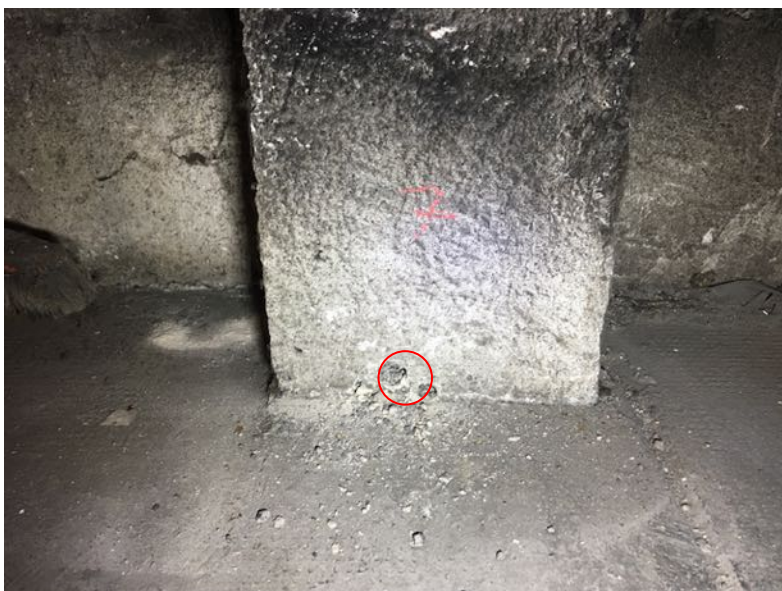
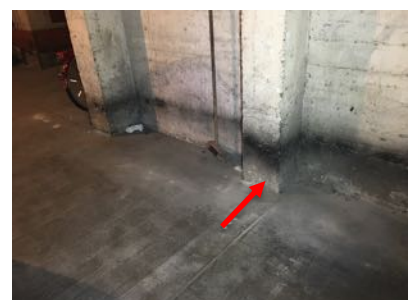
Foto 6

| Probe | Bauteil | Lage Untersuchungsstelle | Entnahme-<br>tiefe<br>[mm] | Chloridgehalt | | Wertung | Bemerkung |
|---|---|---|---|---|---|---|---|
| Cl 7 | Stützenfuß | siehe Plan (Anlage 2.1) | 0 - 20 | 0,04 | 0,30 | | Sockel verputzt |

Bohrmehlentnahmestelle 7

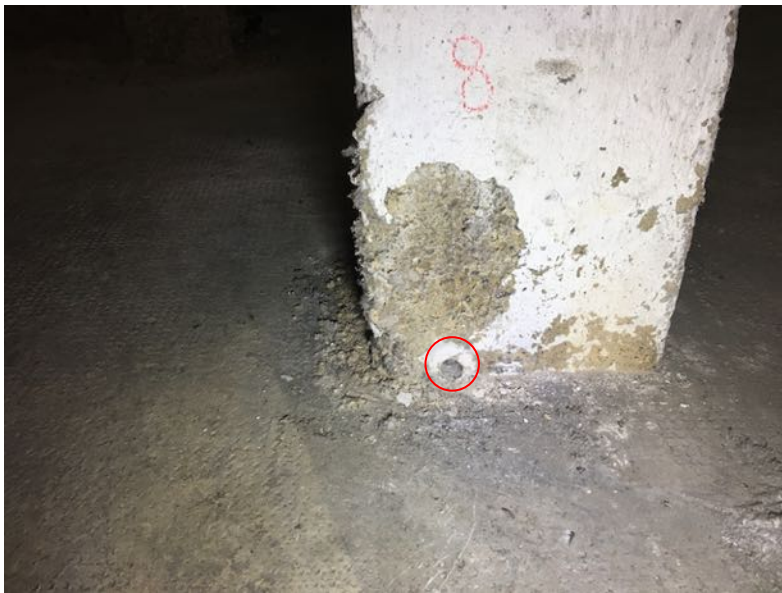
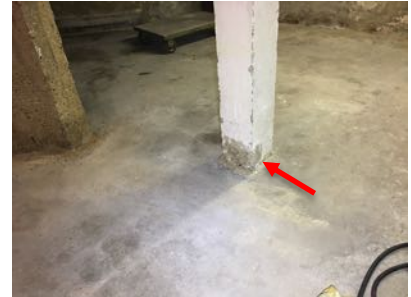
Foto 7:

| Probe | Bauteil | Lage Untersuchungsstelle | Entnahme-<br>tiefe<br>[mm] | Chloridgehalt | | Wertung | Bemerkung |
|---|---|---|---|---|---|---|---|
| Cl 8 | Stützenfuß | siehe Plan (Anlage 2.1) | 0 - 20 | 0,03 | 0,20 | | Feuchtehochzug<br>Farbablösung |

Bohrmehlentnahmestelle

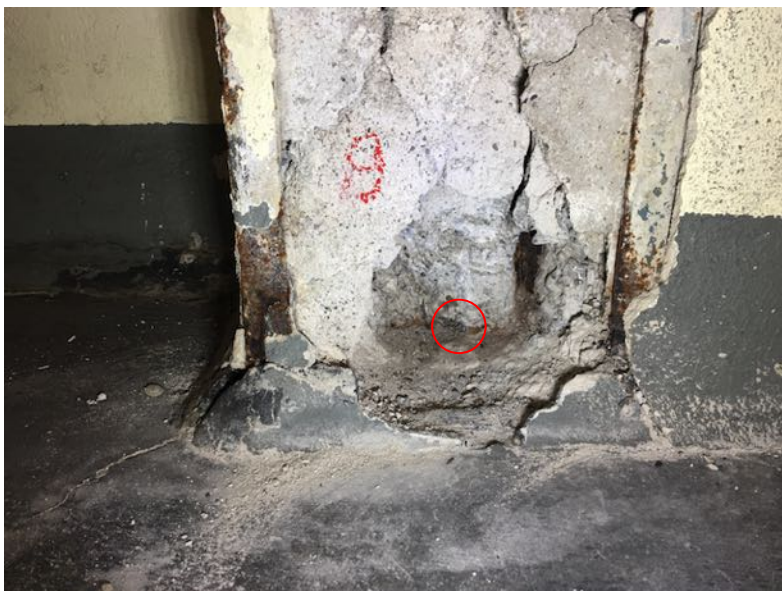
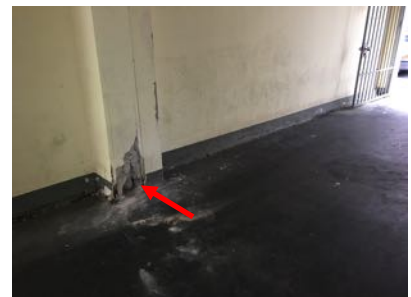
Foto 8:

An einem Stützenquerschnitt wurde ein ca. 2 cm starkes und 10 cm breites Brett an der Stützenkante mit einbetoniert. In der Durchfahrt sind die Stahlbetonstützen mit einem ca. 4 cm dicken Putz versehen, ggf. aus Brandschutzgründen, die den eigentlichen Stützenbeton verdecken. Beim Freilegen des Betons zur Bohrmehlentnahme konnte festgestellt werden, dass an Untersuchungsstelle Nr. 9 eine große Kantenabplatzung vorliegt mit korrodierter Bewehrung, vgl. Foto 8 in Anlage 1.3.

| Probe | Bauteil | Lage Untersuchungsstelle | Entnahme-<br>tiefe<br>[mm] | Chloridgehalt | | Wertung | Bemerkung |
|---|---|---|---|---|---|---|---|
| Cl 9 | Stützenfuß | Durchfahrt EG<br>siehe Plan (Anlage 2.2) | 0 - 20 | 0,05 | 0,40 | | Stütze mit<br>ca. 4 cm Putz |

Bohrmehlentnahmestelle 9

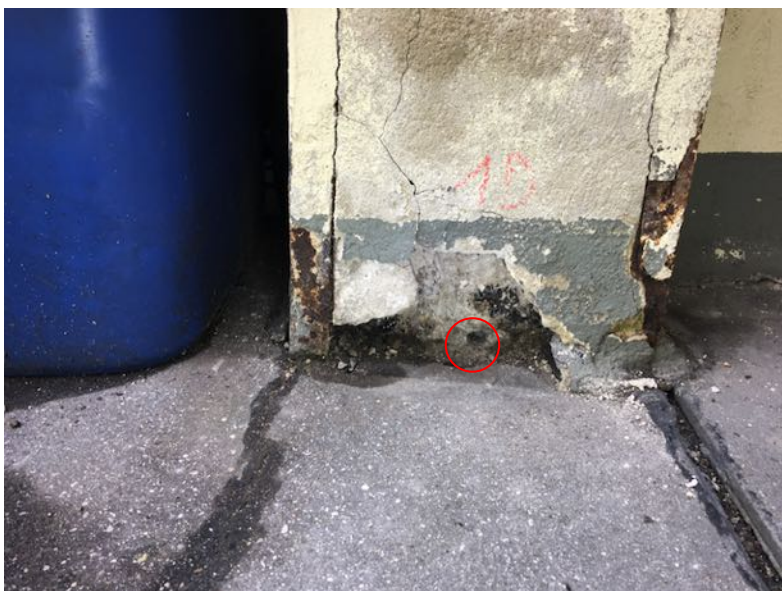
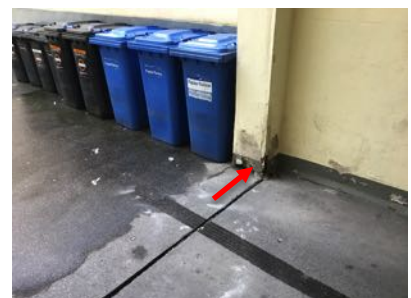
Foto 9

| Probe | Bauteil | Lage Untersuchungsstelle | Entnahme-<br>tiefe<br>[mm] | Chloridgehalt | | Wertung | Bemerkung |
|---|---|---|---|---|---|---|---|
| Cl 10 | Stützenfuß | Durchfahrt EG<br>siehe Plan (Anlage 2.2) | 0 - 20 | 0,05 | 0,34 | | Stütze mit<br>ca. 4 cm Putz |

Bohrmehlentnahmestelle 10

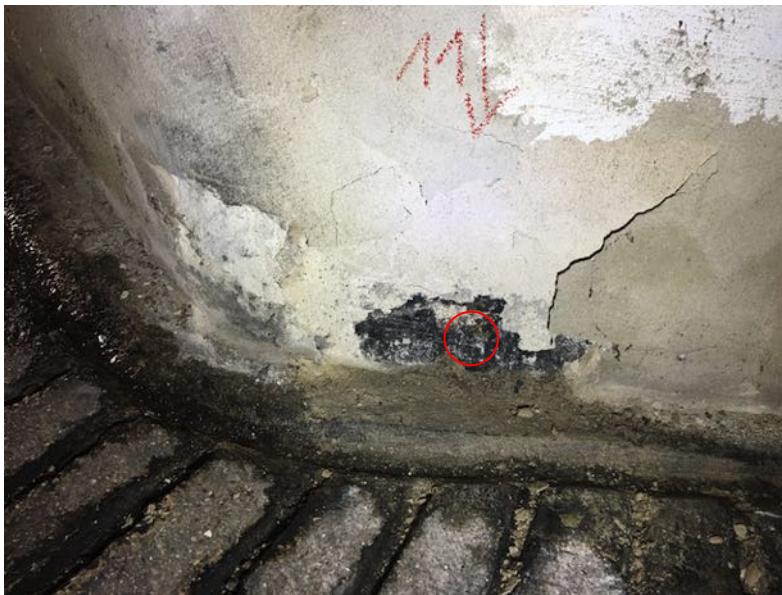
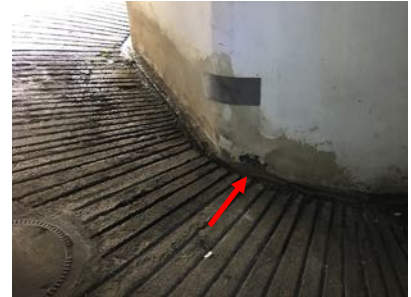
Foto 10:

| Probe | Bauteil | Lage Untersuchungsstelle | Entnahme-<br>tiefe<br>[mm] | Chloridgehalt | | Wertung | Bemerkung |
|---|---|---|---|---|---|---|---|
| Cl 11 | Stützenfuß | Rampe<br>siehe Plan (Anlage 2.1) | 0 - 20 | 0,02 | 0,15 | | Stütze mit<br>ca. 2,0 cm Putz |

Bohrmehlentnahmestelle 11

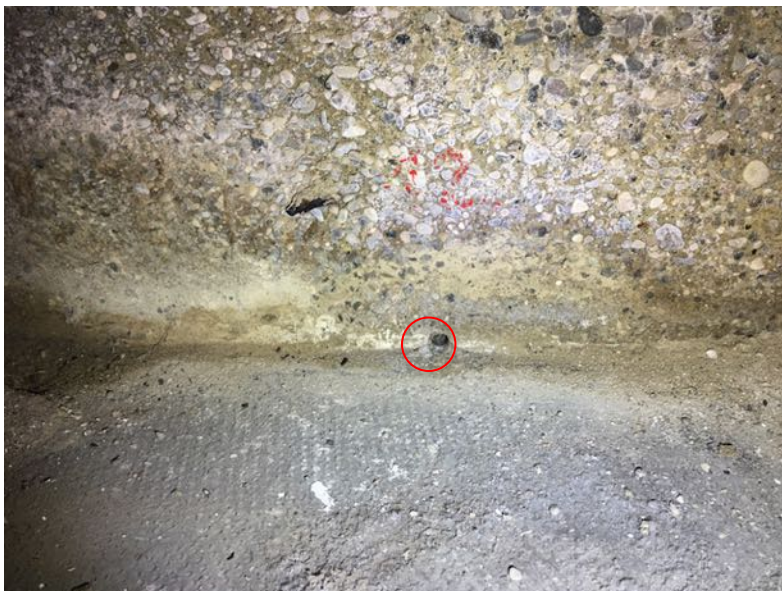
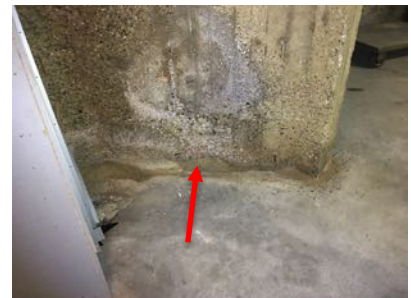
Foto 11:

| Probe | Bauteil | Lage Untersuchungsstelle | Entnahme-<br>tiefe<br>[mm] | Chloridgehalt | | Wertung | Bemerkung |
|---|---|---|---|---|---|---|---|
| Cl 12 | Wandsockel | siehe Plan (Anlage 2.1) | 0 - 20 | 0,05 | 0,34 | | Wand über<br>gesamte Höhe<br>feucht |

Bohrmehlentnahmestelle

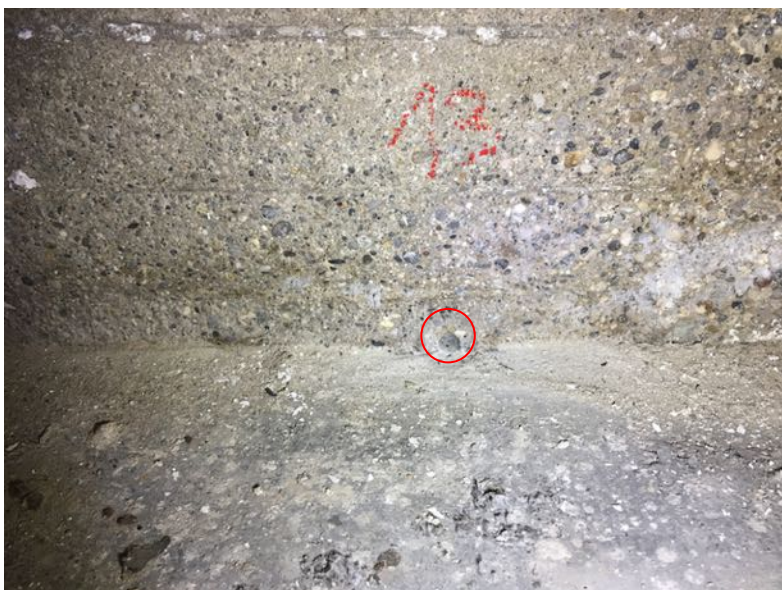
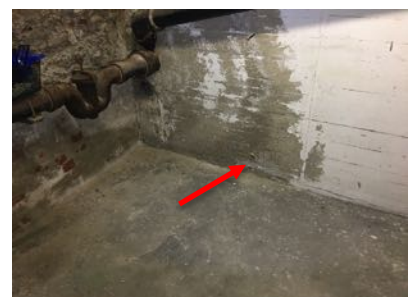
Foto 12

| Probe | Bauteil | Lage Untersuchungsstelle | Entnahme-<br>tiefe<br>[mm] | Chloridgehalt | | Wertung | Bemerkung |
|---|---|---|---|---|---|---|---|
| Cl 13 | Wandsockel | siehe Plan (Anlage 2.1) | 0 - 20 | 0,04 | 0,31 | | Wand über<br>gesamte Höhe<br>feucht |

Bohrmehlentnahmestelle 13

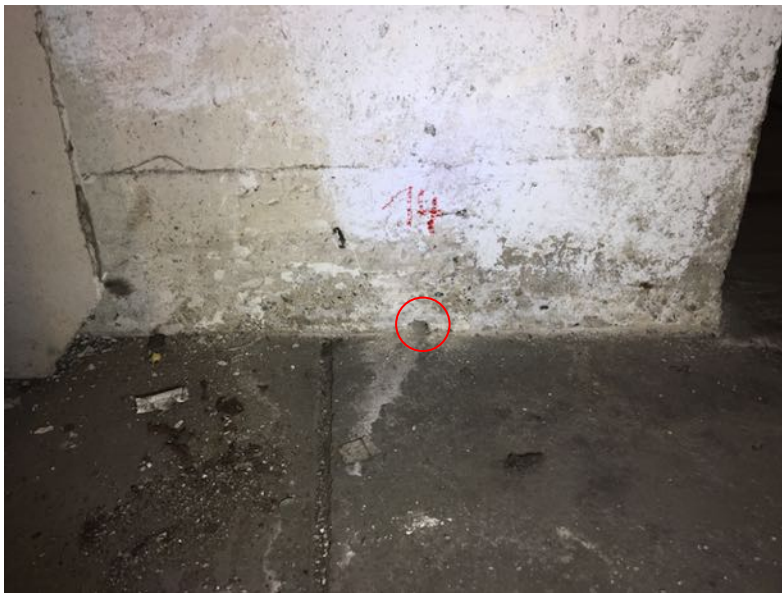
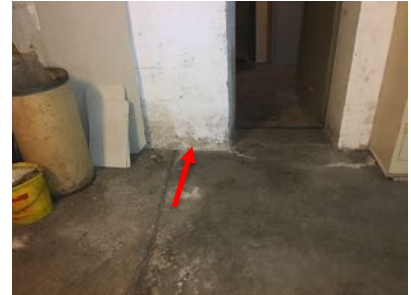
Foto 13:

| Probe | Bauteil | Lage Untersuchungsstelle | Entnahme-<br>tiefe<br>[mm] | Chloridgehalt | | Wertung | Bemerkung |
|---|---|---|---|---|---|---|---|
| Cl 14 | Wandsockel | siehe Plan (Anlage 2.1) | 0 - 20 | 0,14 | 1,05 | | Feuchtehochzug<br>Farbablösung |

Bohrmehlentnahmestelle 14

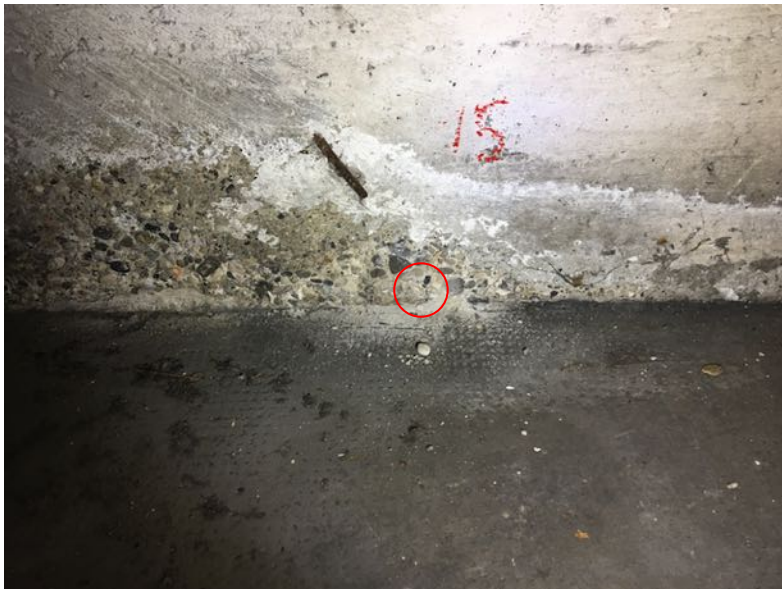
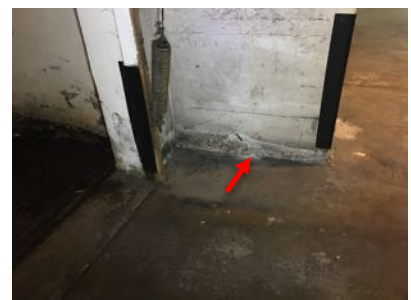
Foto 14:

| Probe | Bauteil | Lage Untersuchungsstelle | Entnahme-<br>tiefe<br>[mm] | Chloridgehalt | | Wertung | Bemerkung |
|---|---|---|---|---|---|---|---|
| Cl 15 | Wandsockel | siehe Plan (Anlage 2.1) | 0 - 20 | 0,02 | 0,13 | | Feuchtehochzug<br>Farbablösung |

Bohrmehlentnahmestelle 15

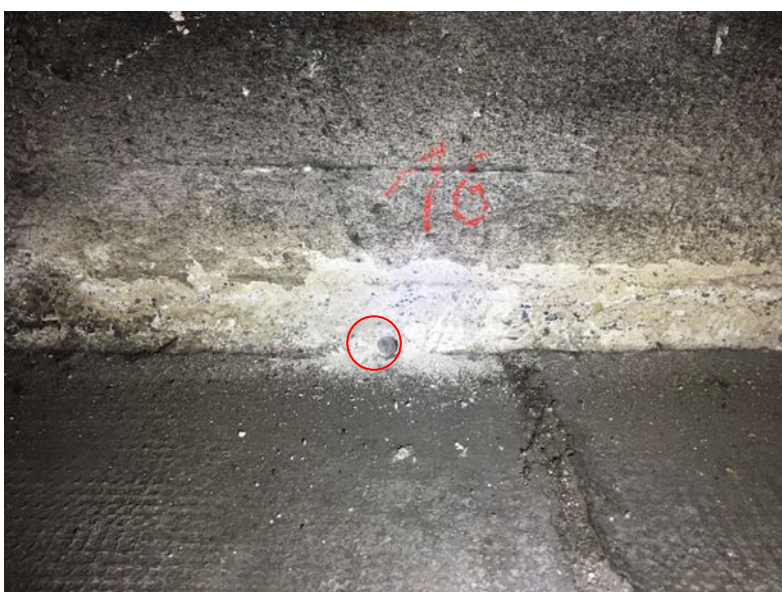
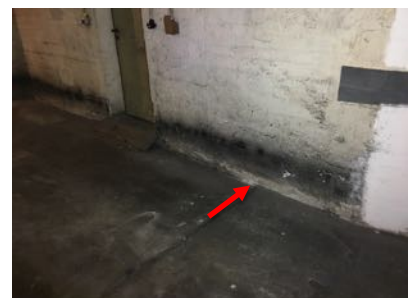
Foto 15:

| Probe | Bauteil | Lage Untersuchungsstelle | Entnahme-<br>tiefe<br>[mm] | Chloridgehalt | | Wertung | Bemerkung |
|---|---|---|---|---|---|---|---|
| Cl 16 | Wandsockel | siehe Plan (Anlage 2.1) | 0 - 20 | 0,13 | 0,94 | | Betonwand<br>verputzt |

Bohrmehlentnahmestelle 16

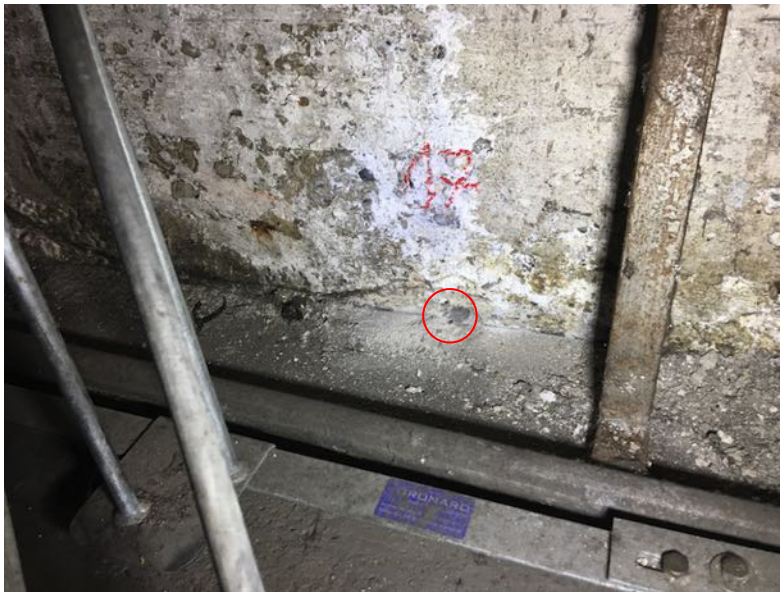
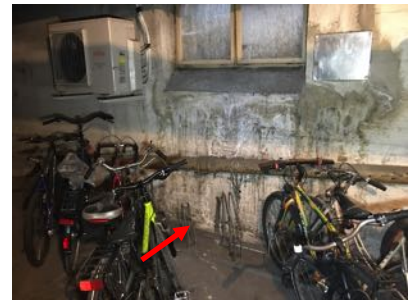
Foto 16

| Probe | Bauteil | Lage Untersuchungsstelle | Entnahme-<br>tiefe | Chloridgehalt | | Wertung | Bemerkung |
|---|---|---|---|---|---|---|---|
| Cl 17 | Wandsockel | siehe Plan (Anlage 2.1) | 0 - 20 | 0,01 | <div><div></div></div> 0,09 | <div><div></div></div> | Farbablösung,<br>Korrosionsfleck |

Bohrmehlentnahmestelle 17

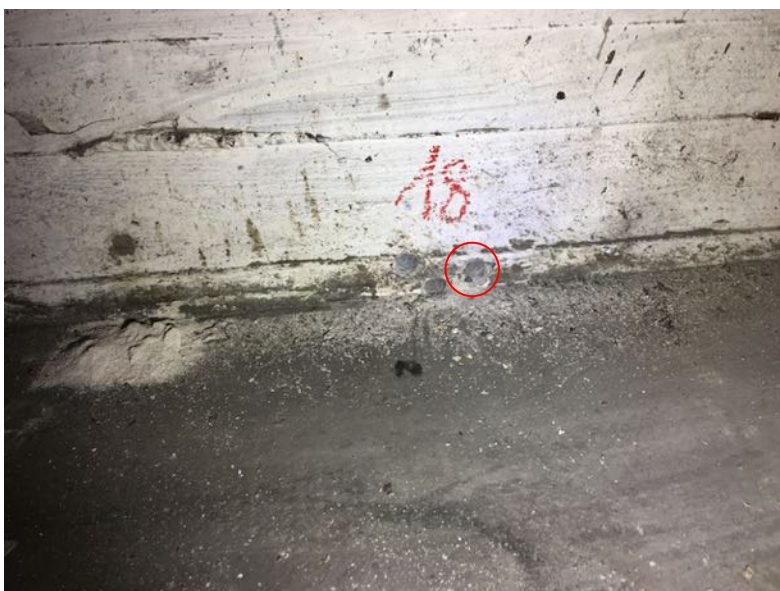
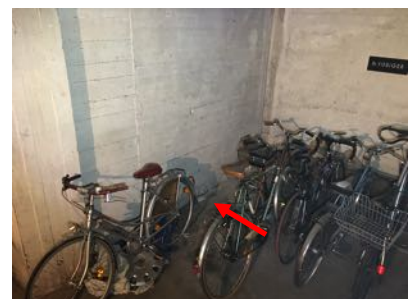
Foto 17:

| Probe | Bauteil | Lage Untersuchungsstelle | Entnahme-<br>tiefe | Chloridgehalt | | Wertung | Bemerkung |
|---|---|---|---|---|---|---|---|
| Cl 18 | Wandsockel | siehe Plan (Anlage 2.1) | 0 - 20 | 0,03 | <div><div></div></div> 0,26 | <div><div></div></div> | augenscheinlich<br>intakt |

Bohrmehlentnahmestelle 18

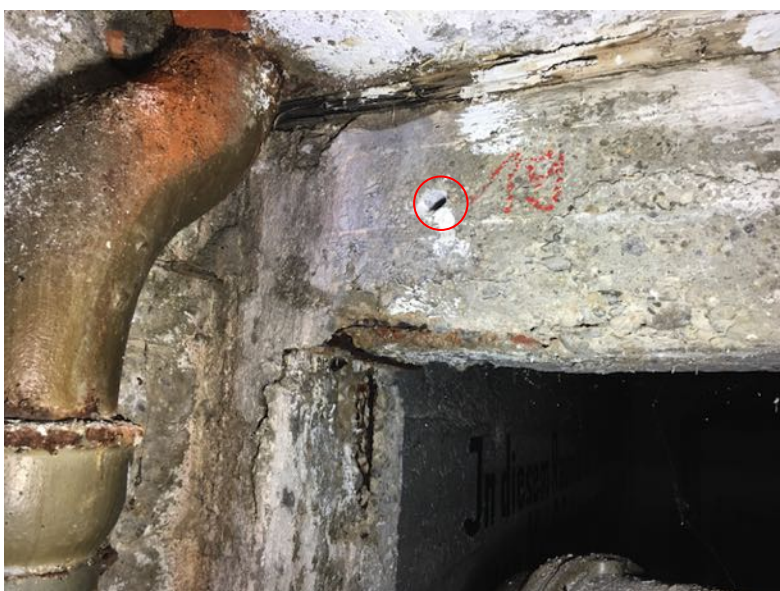
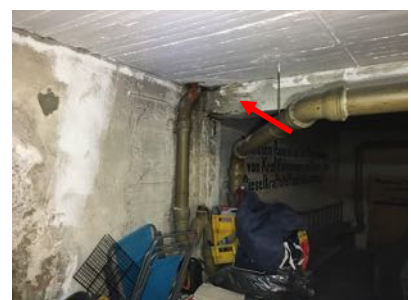
Foto 18

| Probe | Bauteil | Lage Untersuchungsstelle | Entnahme-<br>tiefe | Chloridgehalt | | Wertung | Bemerkung |
|---|---|---|---|---|---|---|---|
| Cl 19 | Unterzug | siehe Plan (Anlage 2.1) | 0 - 20 | 0,01 | <div><div></div></div> 0,11 | <div><div></div></div> | Durchfeuchtung,<br>Betonabplatzung<br>Korrosion |

Bohrmehlentnahmestelle 19

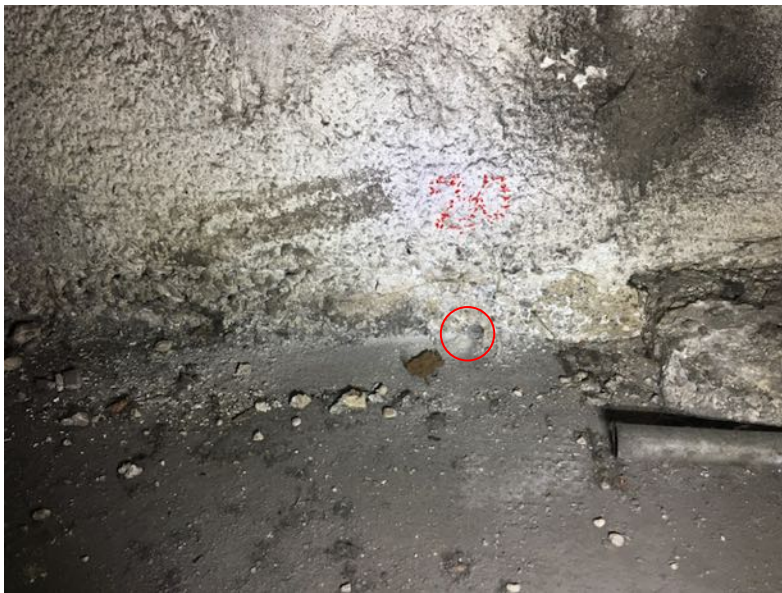
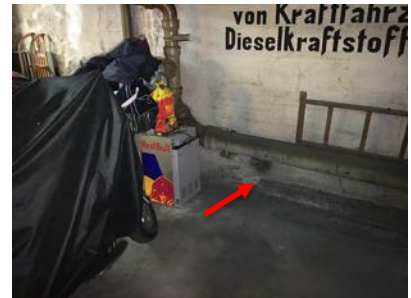
Foto 19:

| Probe | Bauteil | Lage Untersuchungsstelle | Entnahme-<br>tiefe | Chloridgehalt | | Wertung | Bemerkung |
|---|---|---|---|---|---|---|---|
| Cl 20 | Wandsockel | siehe Plan (Anlage 2.1) | 0 - 20 | 0,06 | <div><div></div></div> 0,45 | <div><div></div></div> | augenscheinlich<br>intakt |

Bohrmehlentnahmestelle 20

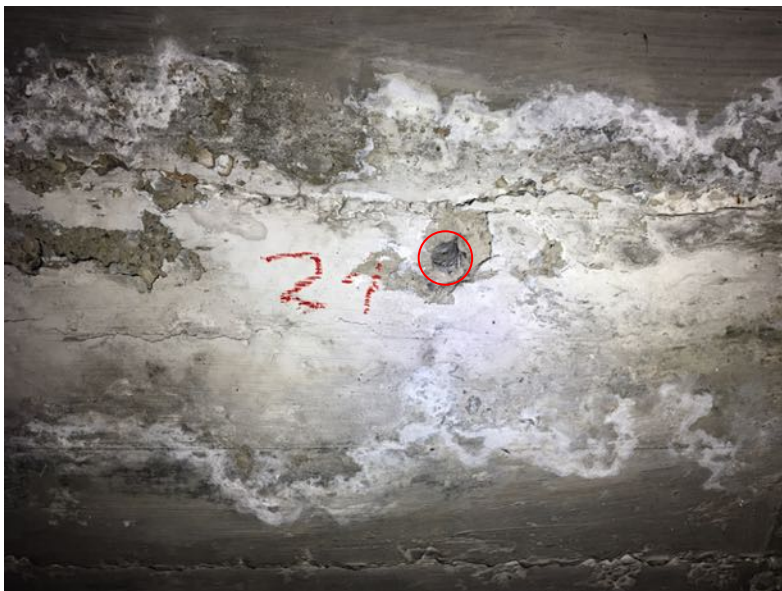
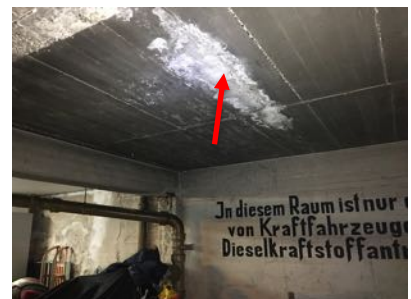
Foto 20:

| Probe | Bauteil | Lage Untersuchungsstelle | Entnahme-<br>tiefe | Chloridgehalt | | Wertung | Bemerkung |
|---|---|---|---|---|---|---|---|
| Cl 21 | Deckenuntersicht | siehe Plan (Anlage 2.1) | 0 - 20 | 0,01 | <div><div></div></div> 0,11 | <div><div></div></div> | Durchfeuchtung,<br>Farbablösung<br>Ausblühung |

Bohrmehlentnahmestelle 21

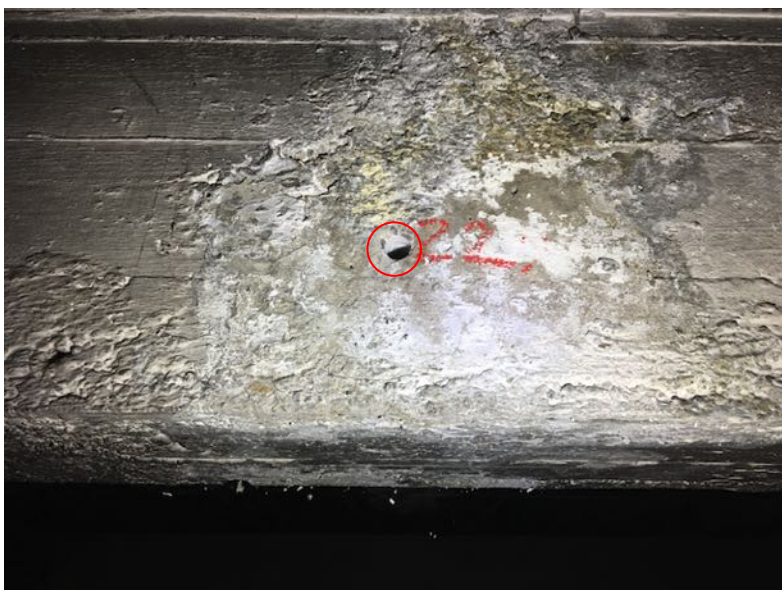
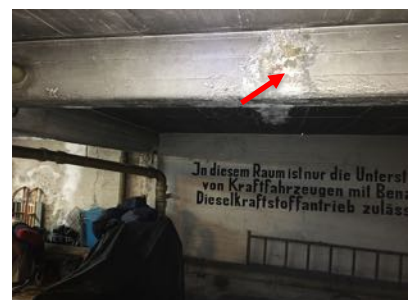
Foto 21

| Probe | Bauteil | Lage Untersuchungsstelle | Entnahme-<br>tiefe | Chloridgehalt | | Wertung | Bemerkung |
|---|---|---|---|---|---|---|---|
| Cl 22 | Deckenuntersicht | siehe Plan (Anlage 2.1) | 0 - 20 | 0,18 | <div><div></div></div> 1,31 | <div><div></div></div> | Farbablösung |

Bohrmehlentnahmestelle 22

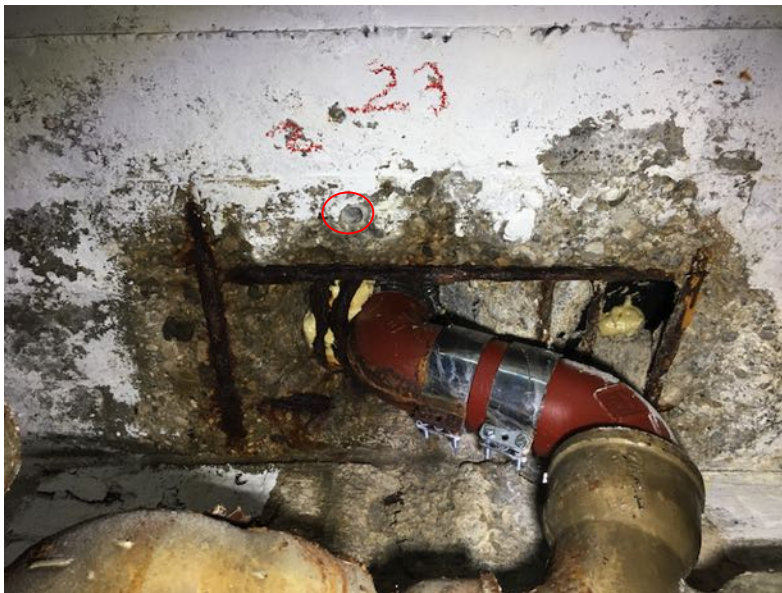
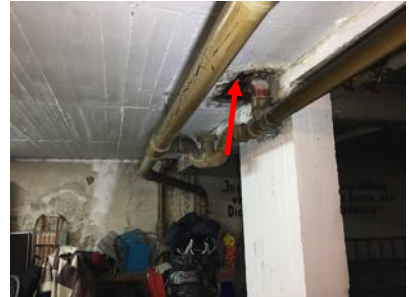
Foto 22

| Probe | Bauteil | Lage Untersuchungsstelle | Entnahme-<br>tiefe | Chloridgehalt | | Wertung | Bemerkung |
|---|---|---|---|---|---|---|---|
| Cl 23 | Deckenuntersicht | siehe Plan (Anlage 2.1) | 0 - 20 | 0,19 | <div><div></div></div> 1,39 | <div><div></div></div> | Durchfeuchtung<br>Farbablösung<br>korrod. Bewehrung |

Bohrmehlentnahmestelle 23

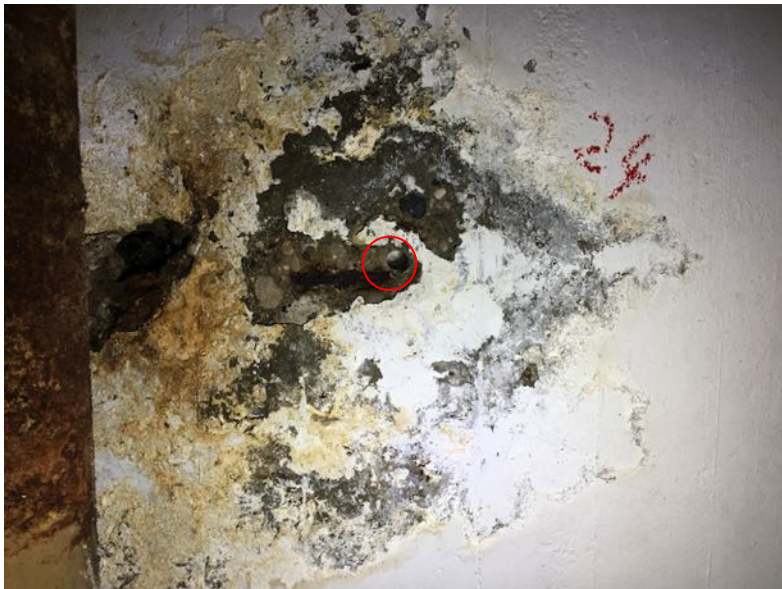
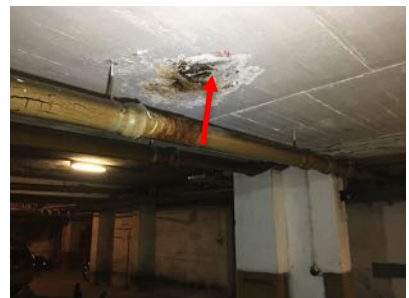
Foto 23

| Probe | Bauteil | Lage Untersuchungsstelle | Entnahme-<br>tiefe | Chloridgehalt | | Wertung | Bemerkung |
|---|---|---|---|---|---|---|---|
| Cl 24 | Deckenuntersicht | siehe Plan (Anlage 2.1) | 0 - 20 | 0,03 | <div><div></div></div> 0,20 | <div><div></div></div> | Durchfeuchtung,<br>Farbablösung<br>Ausblühung |

Bohrmehlentnahmestelle 24

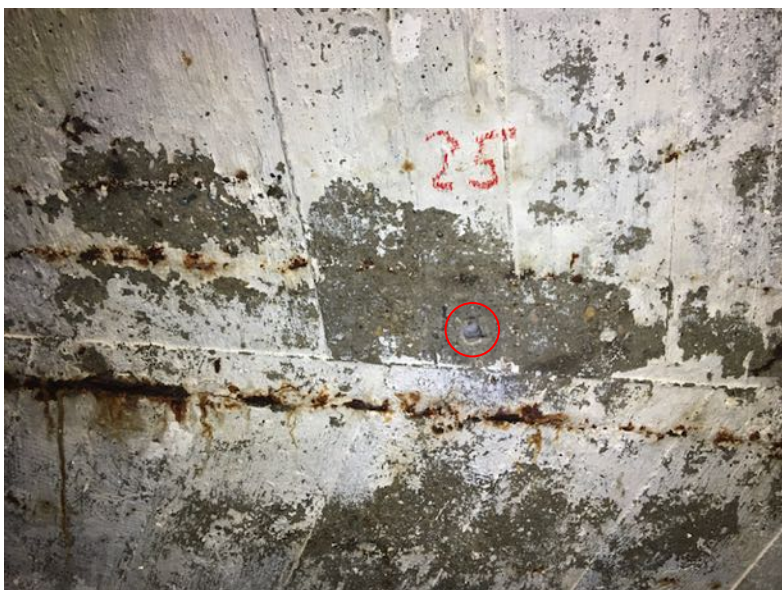
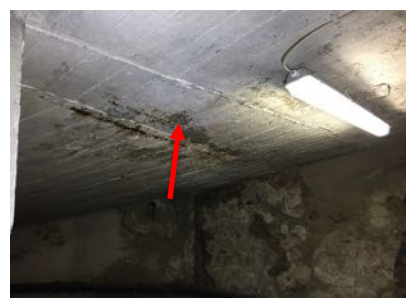
Foto 24

| Probe | Bauteil | Lage Untersuchungsstelle | Entnahme-<br>tiefe | Chloridgehalt | | Wertung | Bemerkung |
|---|---|---|---|---|---|---|---|
| Cl 25 | Deckenuntersicht | Rampenfahrbahn,<br>siehe Plan (Anlage 2.1) | 0 - 20 | 0,11 | <div><div></div></div> 0,84 | <div><div></div></div> | Durchfeuchtung<br>Farbablösung<br>korrod. Bewehrung |

Bohrmehlentnahmestelle 25
