**20-3326**

**Landwehrstr. 48, TG-Instandsetzung**

Gutachterlichen Beurteilung der Standsicherheit und Sicherungsmaßnahmen

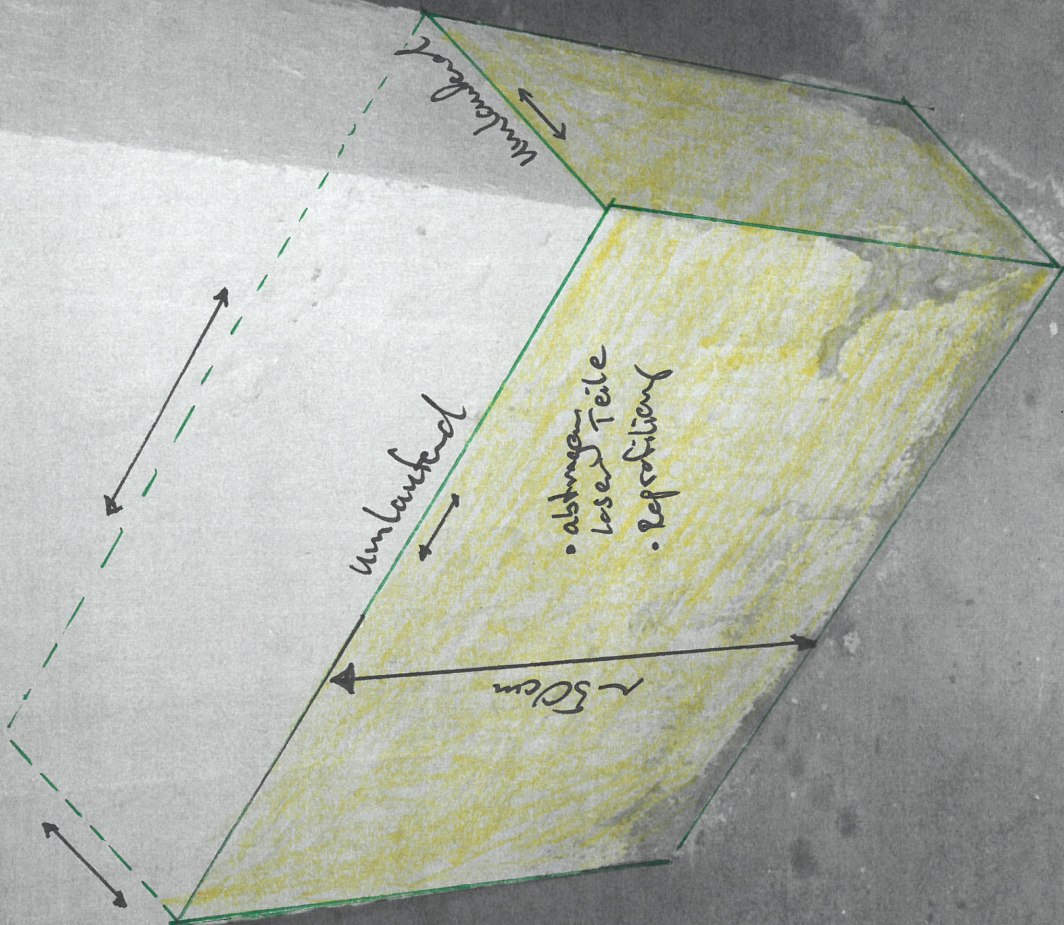
Detail  
Stützenfuß  
(siehe Übersicht)

- Umlaufed h  $\approx$  50cm
- nur lose Teile abklopfen

- Abtragen der losen Betonstücke
- Repariturieren mit M3 Mörtel

# REPROFILIERUNG

Stützenfuß mit M3 Mörtel

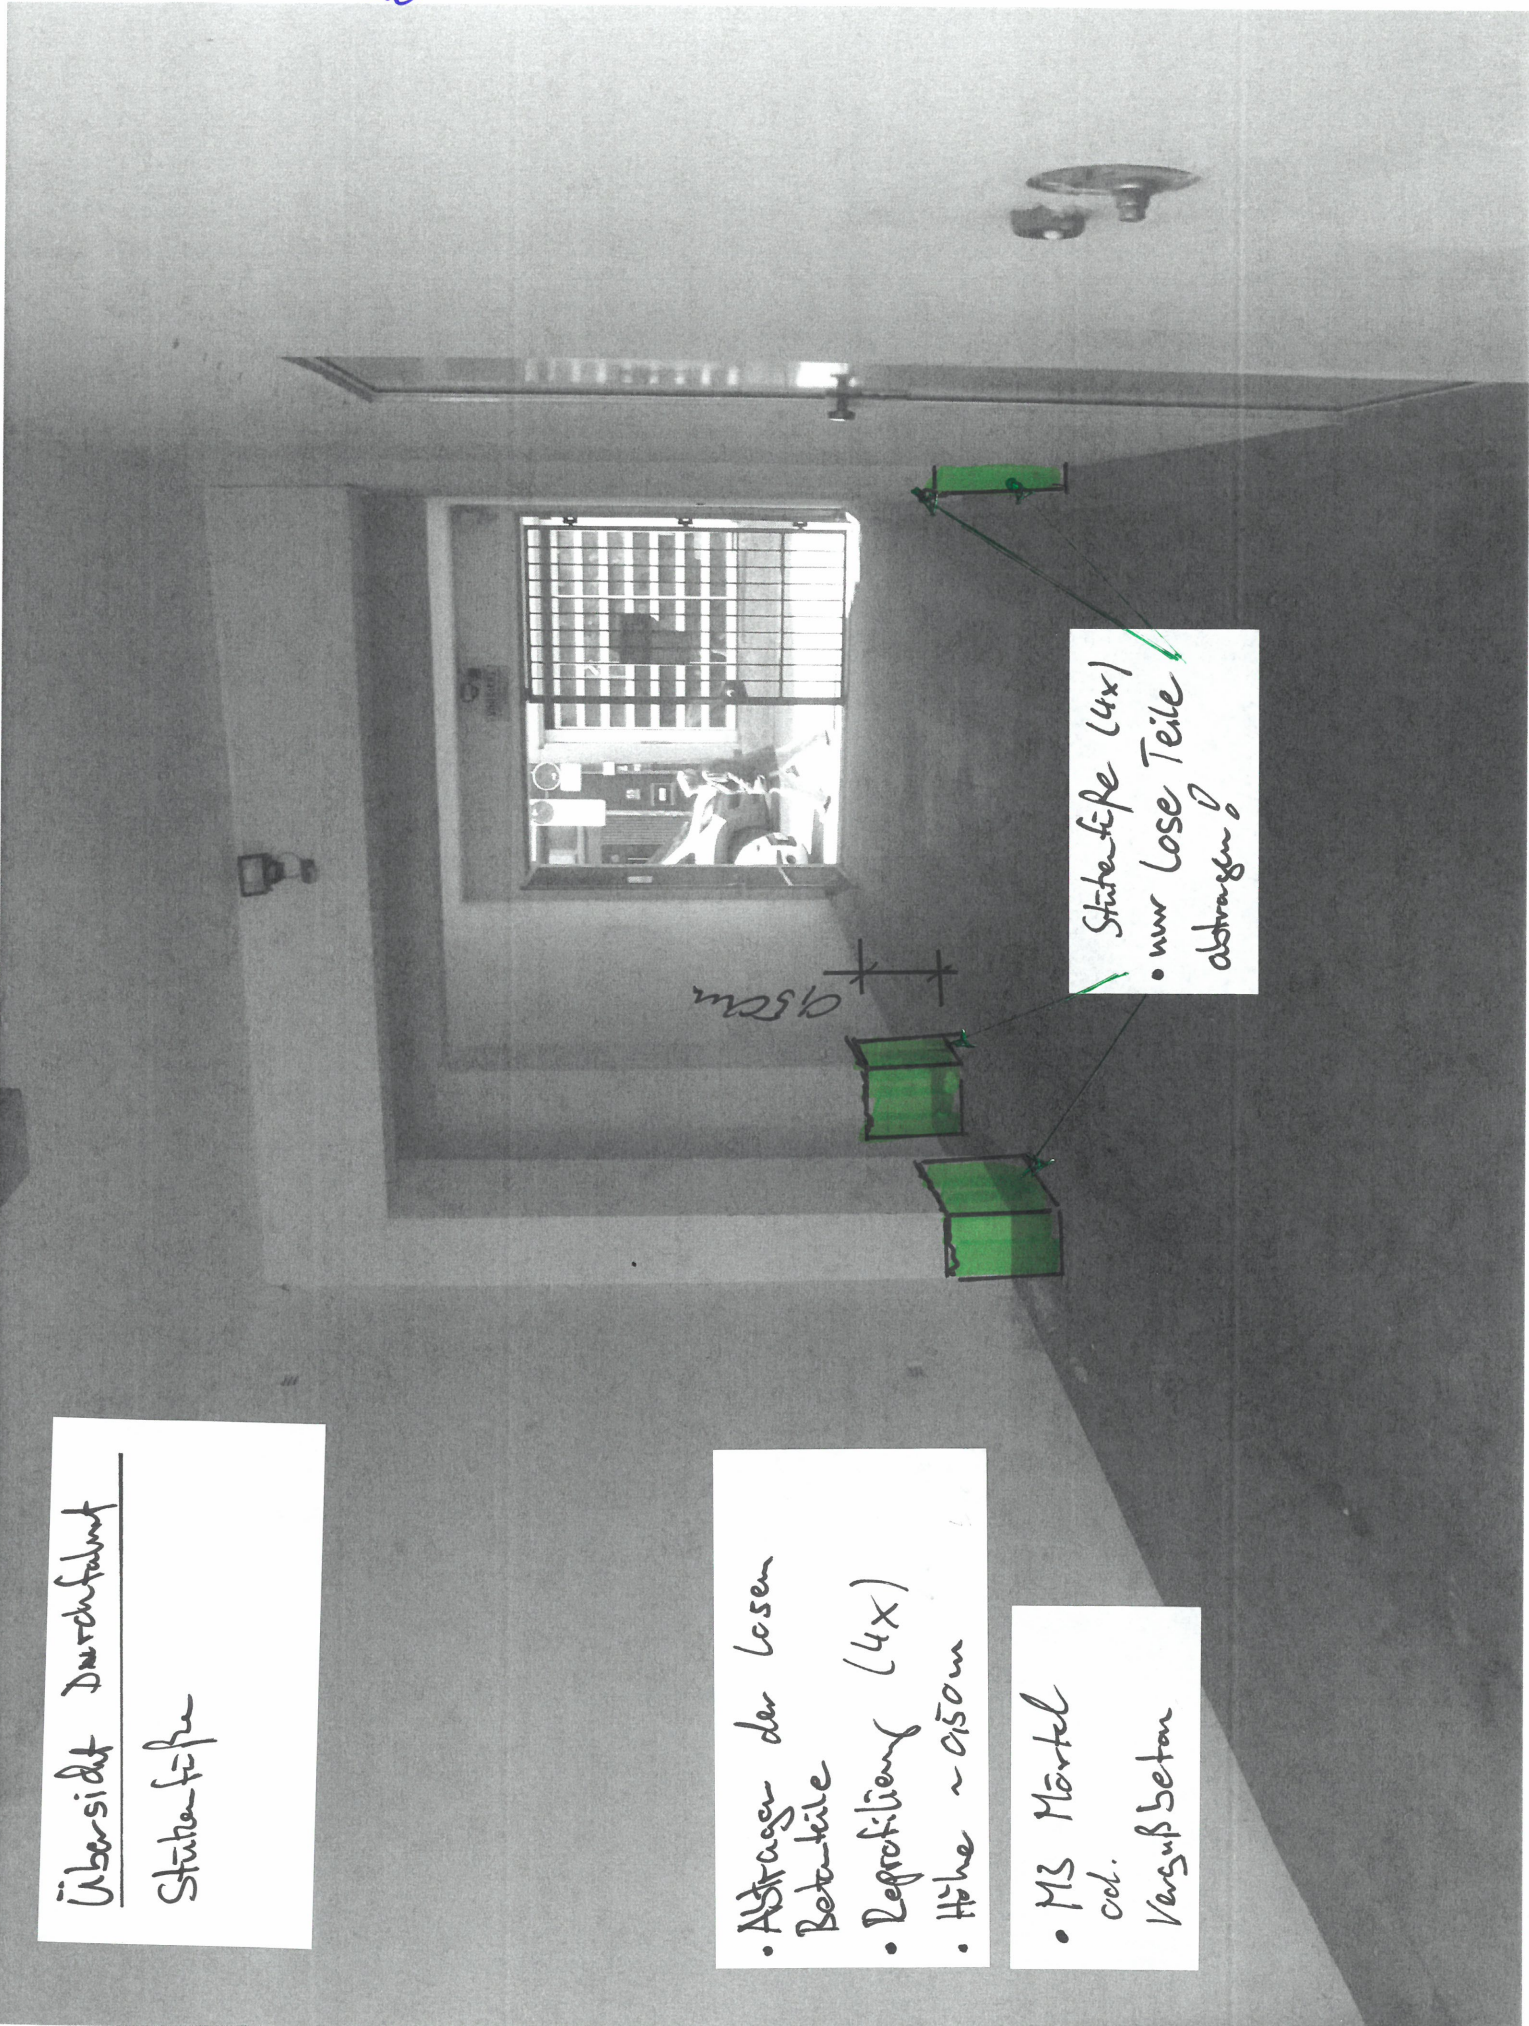
## Übersicht Durchführung

- Abtragen der losen Betonkile
- Reprofilierung (4x)
- Höhe ~ 0,50m

- Stützfässer (4x)
- nur lose Teile abtragen?

- M3 Mörtel  
od.  
Vergußbeton
