## Bauwerksbuch

nach DIN 1076

Bauwerksname **Brücke K-CO11 über B303 bei Sonnefeld**  
Teilbauwerksname **Brücke K-CO11 über B303 bei Sonnefeld**  
Nächst gelegener Ort **bei Sonnefeld**  
Verwaltung/Gemarkung **Sonnefeld**

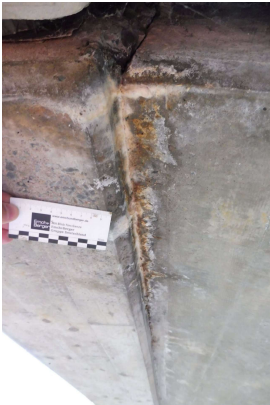
HP2019\_BILD 052

Kragarm, Betonansichtsfläche, Eine Stelle, Aussinterung, Am Ende des Bauwerks, Rechts, in der Fuge zwischen dem Kragarm und dem Gesims, Bild:HP2019\_BILD 052

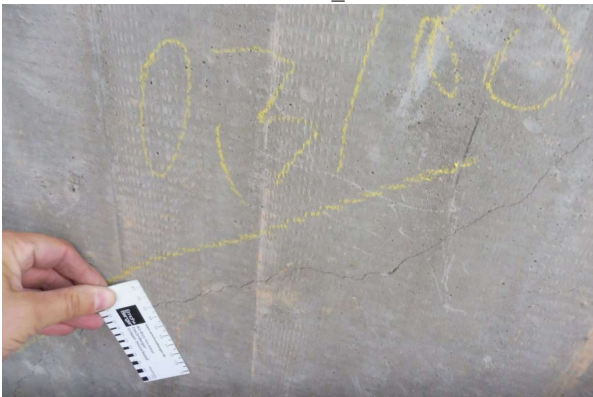
HP2019\_BILD 055

Kragarm, Betonansichtsfläche, Punktuell, Schrägrisse Rissbreite 0,2 - < 0,4 mm, Anzahl: 2 Stück, Am Anfang des Bauwerks, Beidseitig, links ein Riss 0,3/60 und rechts 0,2/80, Bild:HP2019\_BILD 055

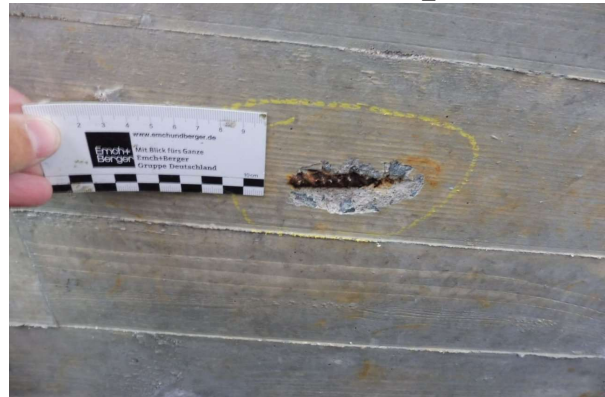
HP2019\_BILD 053

Endquerträger, Beton, Eine Stelle, Abplatzung mit freiliegender Bewehrung, Widerlager hinten, Am Ende des Bauwerks, Unterseite, Bild:HP2019\_BILD 053

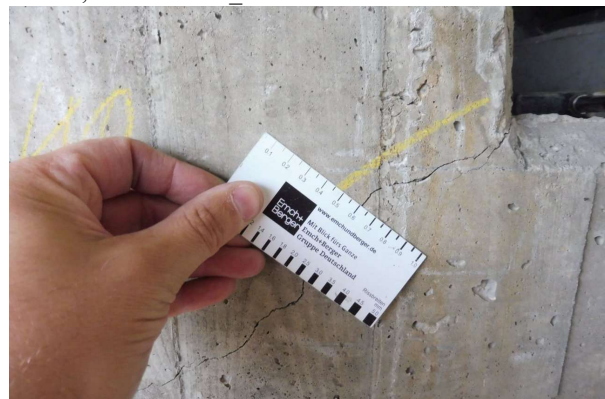
HP2019\_BILD 054

Widerlager, Betonoberfläche, Vereinzelt, Längsrisse Rissbreite 0,4 - < 1 mm, Anzahl: 3 Stück, Siehe Skizze, Bild:HP2019\_BILD 054

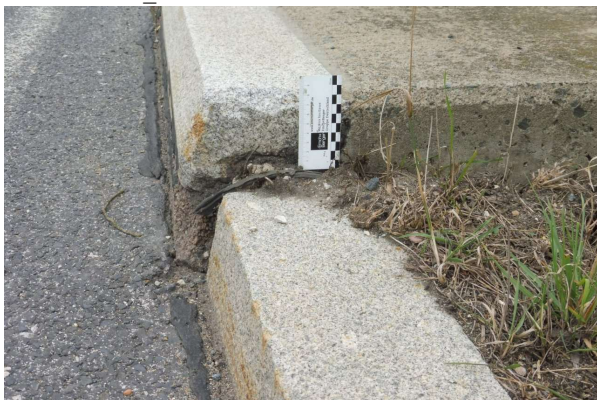
HP2019\_BILD 122

Schrammbord, Stein, Eine Stelle, Mehr als 5 cm abgesackt / gesetzt, Am Anfang des Bauwerks, Rechts, Oben auf dem Bauwerk, Siehe Skizze, Absatz ca. 10 cm und seitlicher Versatz ca. 3 cm (siehe Bild) siehe auch Schaden Nr. 39, 41 und 42, Bild:HP2019\_BILD 122

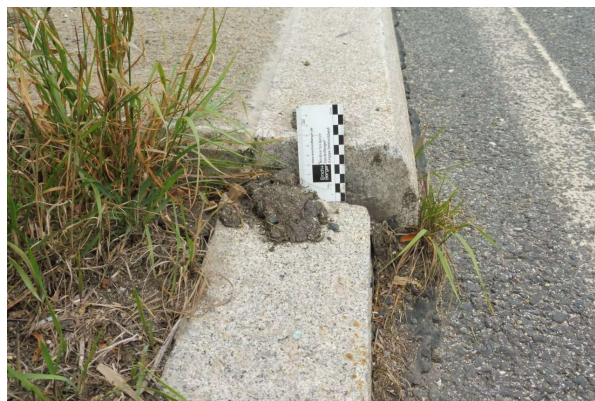
HP2019\_BILD 120

Schrammbord, Stein, Eine Stelle, Mehr als 5 cm abgesackt / gesetzt, Am Ende des Bauwerks, Rechts, Oben auf dem Bauwerk, Siehe Skizze, Absatz ca. 10 cm und seitlicher Versatz ca. 6,5 cm (siehe Bild), Bild:HP2019\_BILD 120

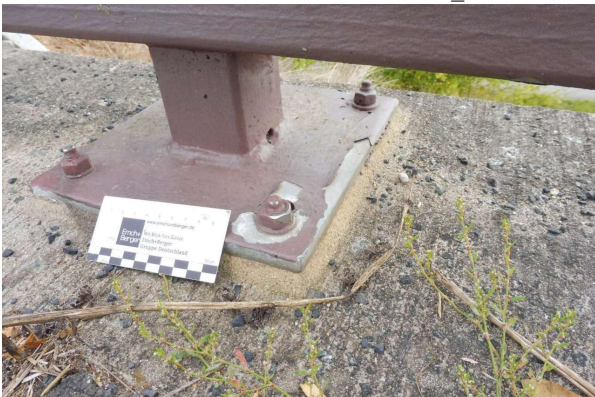
HP2019\_BILD 115

Geländer als Absturzsicherung, Korrosionsschutz, Deckbeschichtung, Vereinzelt, Abgeplatzt, Beidseitig, Alter Schaden nicht behoben, Bild:HP2019\_BILD 115

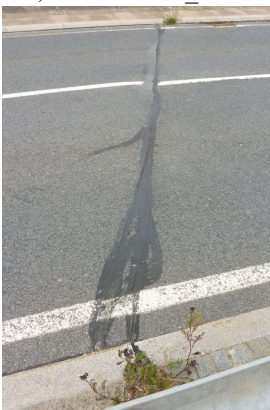
HP2019\_BILD 116

Beläge, Fugenfüllung der Quertfuge, Stellenweise, Gerissen, Vorne und hinten am Bauwerk, Alter Schaden nicht behoben, mit Setzung im Belag von < 2 cm, Bild:HP2019\_BILD 116

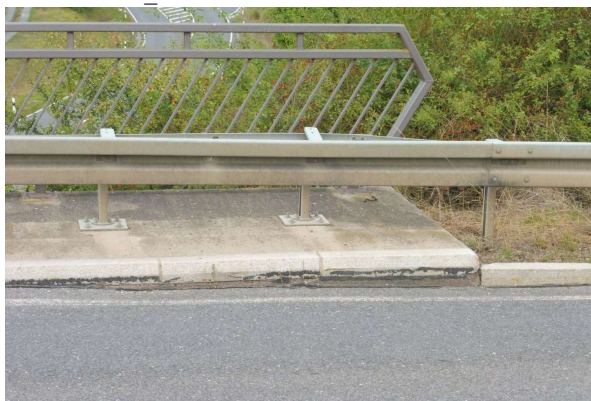
HP2019\_BILD 117

Fahrbahnbelag, Bituminöse Baustoffe, Eine Stelle, Mehr als 5 cm abgesackt / gesetzt, Vor dem Bauwerk, Rechts, Oben auf dem Bauwerk, Siehe Skizze, an dem Bild ist erkennbar, dass der Belag in diesem Bereich ursprünglich höher eingebaut war siehe auch Schaden Nr. 40, 41 und 42, Bild:HP2019\_BILD 117

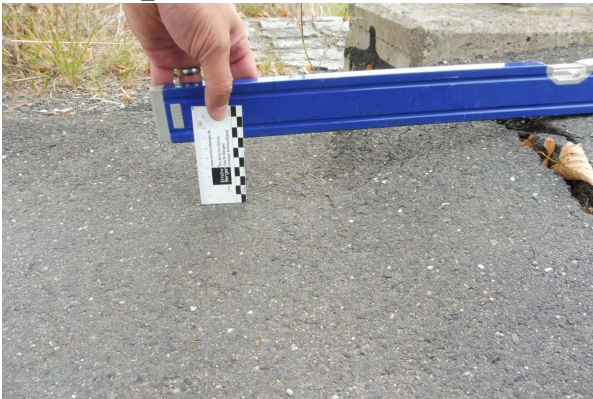
HP2019\_BILD 114

Geh- und Radwegbelag, Walzasphalt, Bereichsweise,  
Mehr als 5 cm abgesackt / gesetzt, Vorne am Bauwerk,  
Links, Schaden instand gesetzt, Absatz ca. 6,5 cm  
zusätzlich Riss im Setzungsbereich,  
Bild:HP2019\_BILD 114

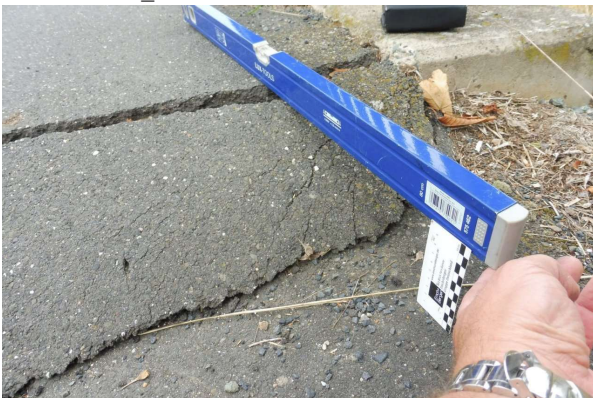
HP2019\_BILD 118

Geh- und Radwegbelag, Walzasphalt, Bereichsweise,  
Mehr als 5 cm abgesackt / gesetzt, Hinten am  
Bauwerk, Links, Schaden instand gesetzt, Absatz von  
ca. 9 cm!  
zusätzlich Riss im Setzungsbereich,  
Bild:HP2019\_BILD 118

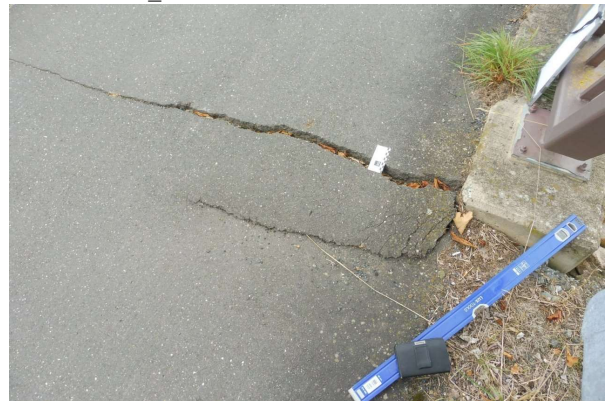
HP2019\_BILD 119

Geh- und Radwegbelag, Walzasphalt, Stellenweise,  
Querrisse, Hinten am Bauwerk, Links, Schaden instand  
gesetzt, siehe auch Schaden Nr. 33,  
Bild:HP2019\_BILD 119

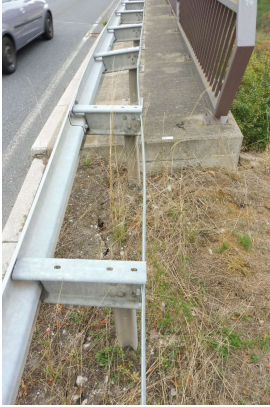
HP2019\_BILD 121

In der Böschungsschulter zeigt sich ein Riss im  
Erdreich (siehe Bild)
