## Bauwerksbuch

nach DIN 1076

Bauwerksname **Schloßparkbrücke III**  
Teilbauwerksname **Schloßparkbrücke III**  
Nächst gelegener Ort **Pankow**  
Verwaltung/Gemarkung **0560 / Pankow**  
Bemerkungen **Die Brücke steht unter Denkmalschutz.**

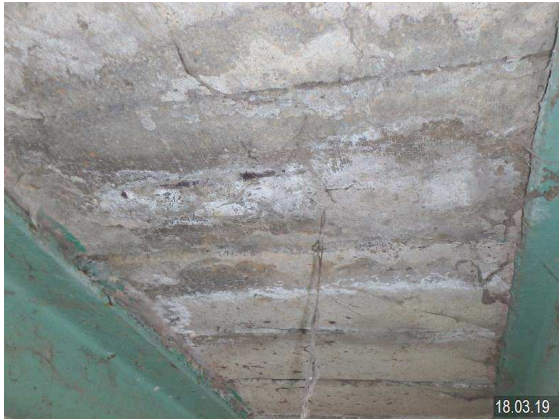
3446219\_0\_19E\_AUSBLÜHUNGEN

[1] S=1, V=0, D=2 BSP-ID 002-09

Überbau, Betonoberfläche, Stellenweise, Ausblühung, Gesamter Überbau, Unterseite, Siehe Skizze, Die Brücke ist ohne Abdichtung ausgebildet worden, Maßnahme {5}, Bild:3446219\_0\_19E\_AUSBLÜHUNGEN

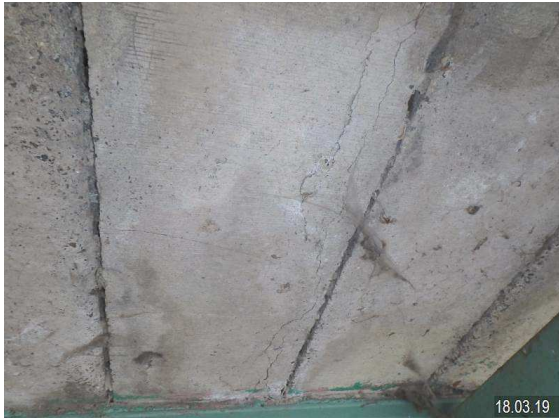
3446219\_0\_19E\_FERTIGTEIL MIT RISS

[4] S=1, V=0, D=2 BSP-ID 006-03-05

Fertigteilbalken, Beton, Häufig, Querrisse Rissbreite 0,4 - < 1 mm, Siehe Skizze, hohlklingend, Maßnahme {3}, Bild:3446219\_0\_19E\_FERTIGTEIL MIT RISS

#### Maßnahmenempfehlung {3}

Art der Leistung Überbau Betoninstandsetzung / Betonersatz (m<sup>2</sup> Instandsetzungsfläche -D-)

Menge 21 Geschätzte Kosten 5.250 EURO

Dringlichkeit Kurzfristig

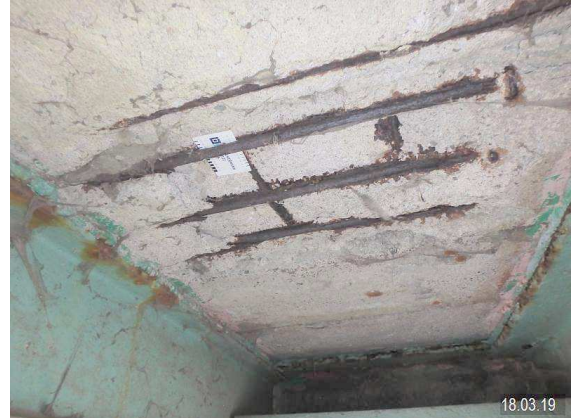
3446219\_0\_19E\_ABPLATZ MIT FREIL BEWEHRUNG

[3] S=2, V=1, D=3 BSP-ID 002-06

Fertigteilbalken, Beton, Ausgeprägt, Abplatzung mit freiliegender Bewehrung, Gesamter Überbau, Unterseite, Schadenserweiterung, Maßnahme {3}, Bild:3446219\_0\_19E\_ABPLATZ MIT FREIL BEWEHRUNG

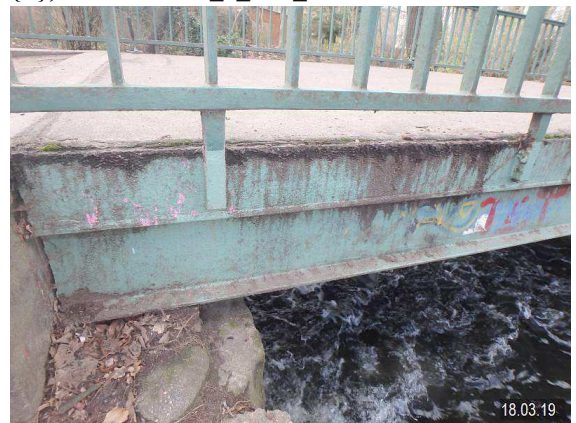
3446219\_0\_19E\_LT VERSCHMUTZT

[18] S=0, V=0, D=1 BSP-ID 001-05

Walzträger mit Stahlbetonfertigteilm, Stahl / Metall, Durchgehend, Schmutzablagerung, Außen, Maßnahme {7}, Bild:3446219\_0\_19E\_LT VERSCHMUTZT

Art der Leistung      **Betriebliche Unterhaltung / Reinigungsarbeiten (ohne ME -H-)**  
Menge      --      Geschätzte Kosten -- **EURO**  
Dauer der Maßnahme      Ausführungsjahr  
Dringlichkeit      **Mittelfristig**  
Maßnahmenfixierung **Keine Maßnahme festgelegt**  
Projektbezeichnung  
Bemerkung  
**Zugeordnete Schäden:**  
**[18], [9]**

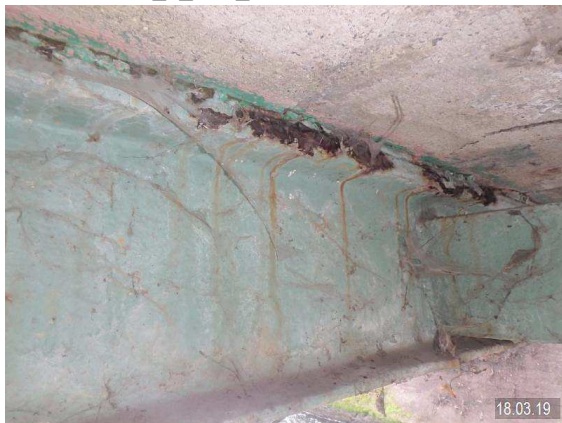
3446219\_0\_19E\_TRÄGER BLATTROST

[2] S=2, V=0, D=3 BSP-ID 014-24

Walzträger mit Stahlbetonfertigteilen, Profile, Stellenweise, Verrostet mit Blattrostbildung, Schadenserweiterung, Siehe Skizze, besonders an den schwer zugänglichen Brückenendbereichen sowie an den Fertigteilplattenstößen, Maßnahme {1}, Bild:3446219\_0\_19E\_TRÄGER BLATTROST

#### Maßnahmenempfehlung {1}

Art der Leistung Überbau Korrosionsschutz (m<sup>2</sup> Instandsetzungsfläche -F-)

Menge 15 Geschätzte Kosten 1.350 EURO

Dringlichkeit Kurzfristig

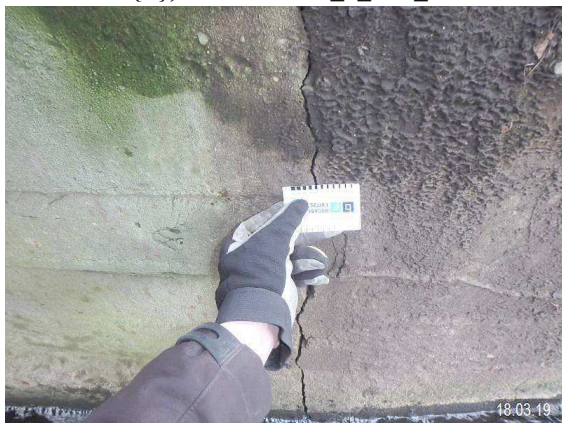
3446219\_0\_19E\_WLWAND RISS

[6] S=0, V=0, D=2 BSP-ID 025-05

Widerlagerwand, Beton, Vereinzelt, Längsrisse Rissbreite  $> 1$  mm, Anzahl: 2 Stück, Widerlager hinten, Schadenserweiterung, Rissbreite bis 8 mm; Rissmarke ist gerissen, sowie Abplatzungen unten in Rissnähe, Maßnahme {4}, Bild:3446219\_0\_19E\_WLWAND RISS

#### Maßnahmenempfehlung {4}

Art der Leistung Unterbau Risseinstandsetzung (lfd m Riss -D-)

Menge 3

Geschätzte Kosten 1.500 EURO

Dringlichkeit Mittelfristig

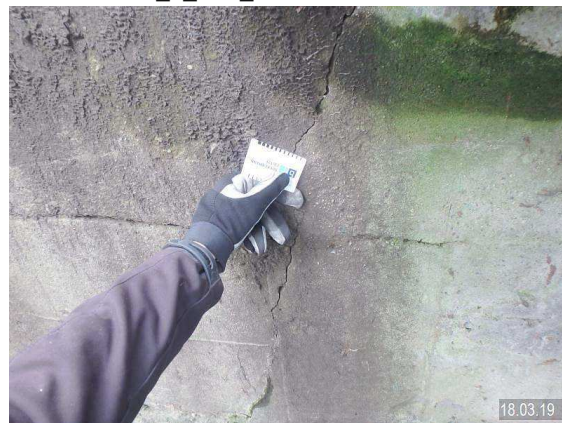
3446219\_0\_19E\_RISS IM WL VORN

[7] S=0, V=0, D=2 BSP-ID 025-05

Widerlagerwand, Beton, Ein Stück, Längsrisse, Breite 2 mm, Vorne am Bauwerk, Rechts, am Widerlager weitere Schäden:

- im oberen Bereich Ausblühungen
- geringe Querrisse
- Abplatzungen
- unebene Ansichtsfläche, Maßnahme {4}, Bild:3446219\_0\_19E\_RISS IM WL VORN

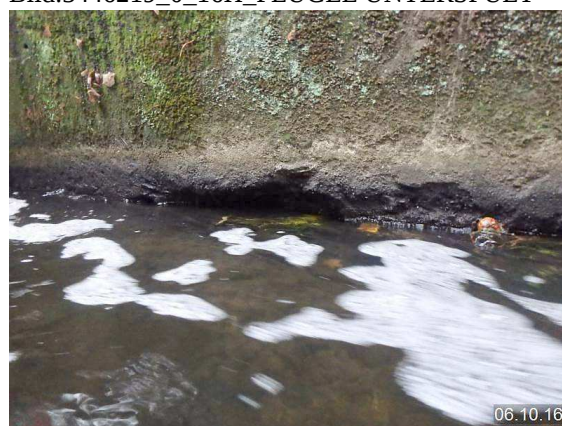
3446219\_0\_16H\_FLÜGEL UNTERSPILT

[19] S=1, V=0, D=2 BSP-ID 020-05

Flügel, Stellenweise, Unterspült, Beide Widerlager, Links, E 2019: Wasserstand zu hoch, Maßnahme {4}, Bild:3446219\_0\_16H\_FLÜGEL UNTERSPILT

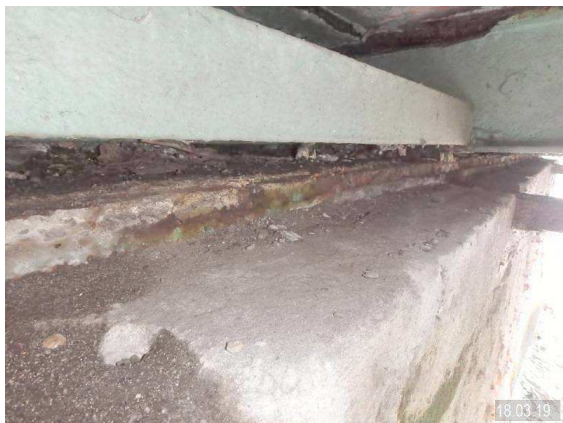
3446219\_0\_19E\_LAGERUNG VERROSTET

[10] S=0, V=0, D=2 BSP-ID 214-09

Linienkipplager, Profile, Bereichsweise, Blattrost,  
Anzahl: 2 Stück, Beide Widerlager, Siehe Skizze,  
Maßnahme {1}, Bild:3446219\_0\_19E\_LAGERUNG  
VERROSTET

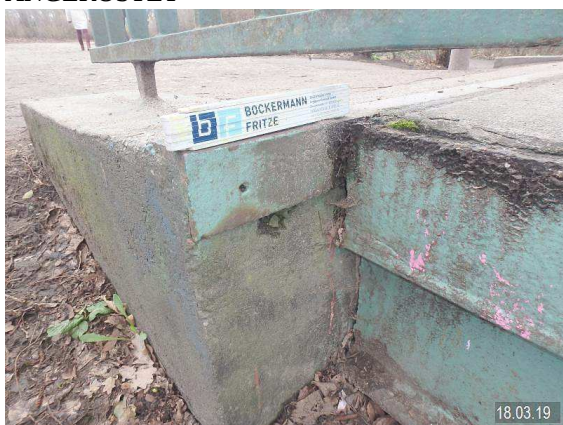
3446219\_0\_19E\_KANTENSCHUTZWINKEL  
ANGEROSTET

[20] S=0, V=0, D=1 BSP-ID 309-04

Hintere Kammerwand, Kantenschutzwinkel, Stahl /  
Metall, Durchgehend, Angerostet, Vorne und hinten am  
Bauwerk, Maßnahme {1},  
Bild:3446219\_0\_19E\_KANTENSCHUTZWINKEL  
ANGEROSTET

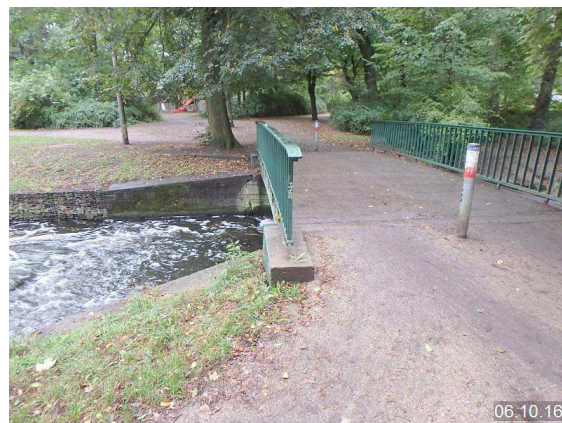
3446219\_0\_16H\_FEHLEN ANSCHLUSSGELÄNDER

[21] S=0, V=0, D=0 BSP-ID 231-10

Geländer als Absturzsicherung, Gesamtes Bauteil, Fehlt,  
Unterhaltungsträger ist zu informieren,  
Anschlussgeländer, Zuständigkeit Bezirksamt, Maßnahme  
{6}, Bild:3446219\_0\_16H\_FEHLEN  
ANSCHLUSSGELÄNDER

#### Maßnahmenempfehlung {6}

Art der Leistung UI-Pflichtigen informieren

Dringlichkeit Kurzfristig

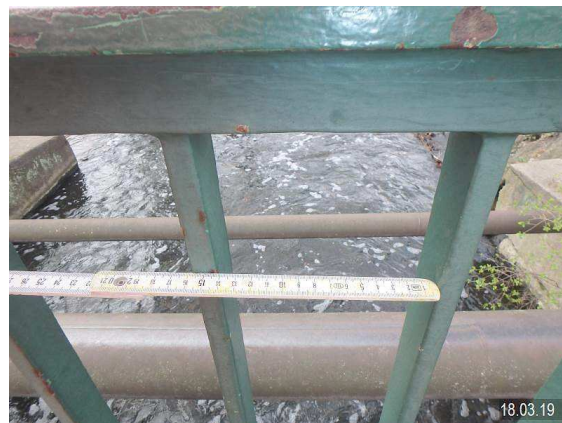
3446219\_0\_19E\_FÜLLSTABABSTAND ZU GROß

[12] S=0, V=1, D=0 BSP-ID 231-10

Geländer als Absturzsicherung, Stahl / Metall, Gesamtes  
Bauteil, Entspricht nicht den gültigen Vorschriften,  
Geländerhöhe mit 0,90 m zu gering und Füllstababstand  
mit 15 cm zu groß, Bewertung auf Wunsch des AG  
, Maßnahme {2},  
Bild:3446219\_0\_19E\_FÜLLSTABABSTAND ZU  
GROß

Art der Leistung      **Einbau / Erneuerung komplettes Geländer / Brüstung (lfd m Geländer -G-)**  
Menge      20      Geschätzte Kosten -- **EURO**  
Dauer der Maßnahme      Ausführungsjahr  
Dringlichkeit      **Langfristig**  
Maßnahmenfixierung **Keine Maßnahme festgelegt**  
Projektbezeichnung  
Bemerkung      **Im Zuge einer Grunderneuerung**  
**Zugeordnete Schäden:**  
**[12]**

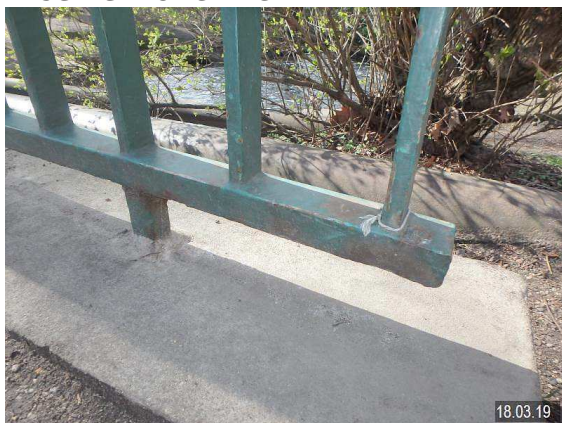
3446219\_0\_19E\_GELÄNDER BESCHICHTUNG  
ABGEPLATZT

[16] S=0, V=0, D=1 BSP-ID 234-02

Geländer als Absturzsicherung, Beschichtung, Vereinzelt, Abgeplatzt, Beidseitig, und Schmierereien, Maßnahme {1}, Bild:3446219\_0\_19E\_GELÄNDER BESCHICHTUNG ABGEPLATZT

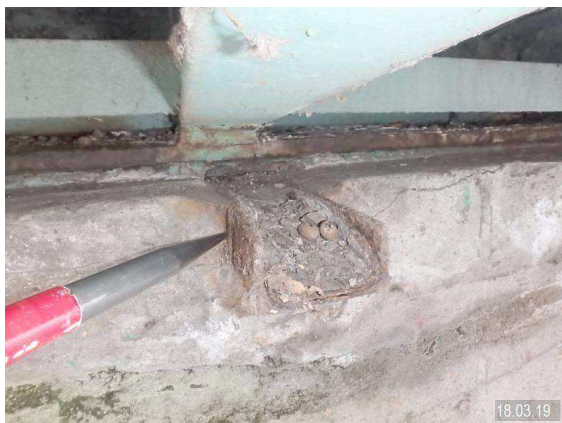
3446219\_0\_19E\_ENTWÄSSERUNGSRINNE  
VERROSTET

[13] S=1, V=0, D=2 BSP-ID 252-08

Entwässerungsrinne auf der Auflagerbank, Stahl / Metall, Alle, Durchgerostet / Lochfraß, Siehe Skizze, Verlegung der Leitungsrohre nicht fachgerecht, Maßnahme {8}, Bild:3446219\_0\_19E\_ENTWÄSSERUNGSRINNE VERROSTET

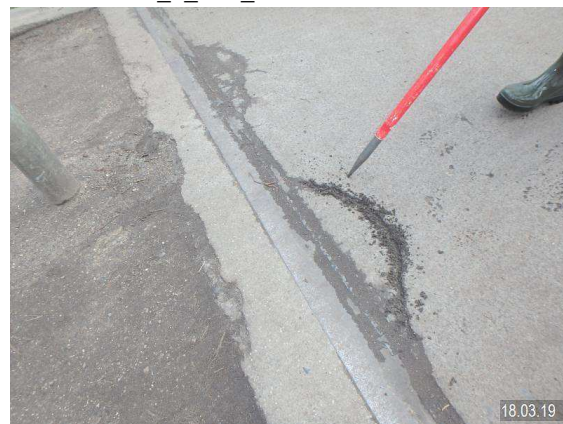
3446219\_0\_19E\_BELAG GERISSEN

[17] S=0, V=0, D=2 BSP-ID 244-10

Geh- und Radwegbelag, Bituminöse Baustoffe, Bereichsweise, Gerissen, Vorne und hinten am Bauwerk, Breite bis 1 cm, Maßnahme {5},

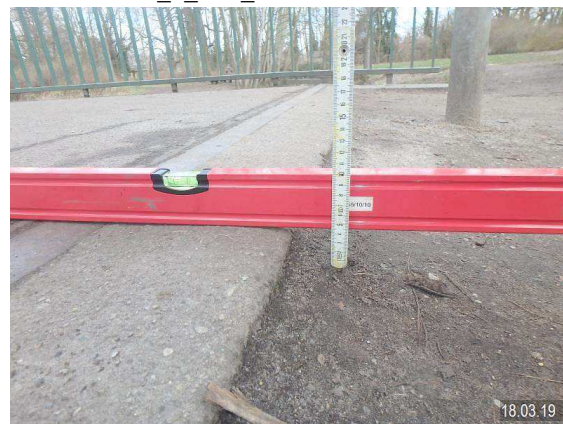
3446219\_0\_19E\_GELÄNDE ABGESACKT

[15] S=0, V=0, D=0 BSP-ID 251-99

Gelände im Bereich Widerlager, Durchgehend, 2 - 5 cm abgesackt / gesetzt, Vorne und hinten am Bauwerk, Unterhaltungsträger ist zu informieren, Anschluss des Parkweges, Zuständigkeit beim TBA, Maßnahme {6}, Bild:3446219\_0\_19E\_GELÄNDE ABGESACKT
