## Prüfbericht 2014 E

nach DIN 1076

Bauwerksname Beispielbrücke  
Teilbauwerksname Beispielbrücke  
Kreis Für Berlin nicht vorhanden!  
Ort Köpenick  
Bauwerksrichtung Von Ost nach West  
Bauwerksart Plattenbrücke  
Tragfähigkeit 30 nach DIN 1072  
Baujahr Überbau 1925 Baujahr Unterbau 1925

Prüfbericht 2014 E  
Teil-BW 3649001 0 (16255)  
Straße L 333  
AM/SM

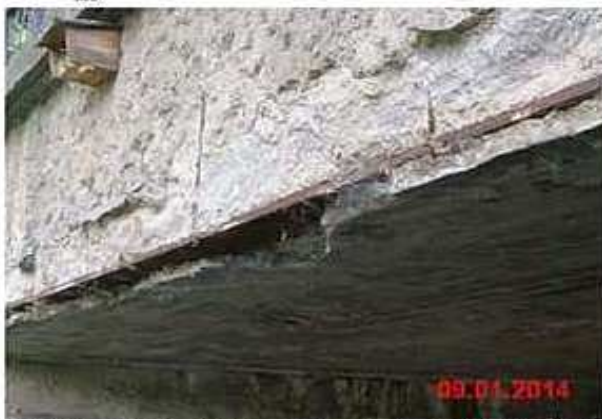
- [1] Walzträger, Beton, großflächig, abgeplatzt, Seitenfläche links, Unterseite, siehe Skizze, Der Beton ist stark 1 0 2  
verwittert und weist nur eine geringe Festigkeit auf. Der sichtbare Walzträger ist angerostet., Maßnahme (7),  
EP

3649001 0 14E ZUSTAND DER LINKEN SEITENFLÄCHE

### Maßnahmenempfehlung {7}

| Art der Leistung | Überbau Betoninstandsetzung / Betonersatz (m <sup>2</sup> Instandsetzungsfläche -D-) | |
| Menge | 50 | Geschätzte Kosten 10.000 EURO |

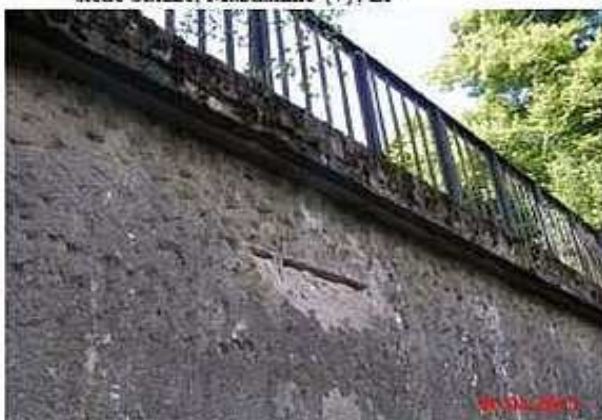
- [2] Füllbeton, Beton, stellenweise, Abplatzung mit freiliegender Bewehrung, Seitenfläche rechts, Unterseite, 0 0 2  
siehe Skizze, Maßnahme (7), EP

3649001 0 11H ZUSTAND DER RECHTEN SEITENFLÄCHE

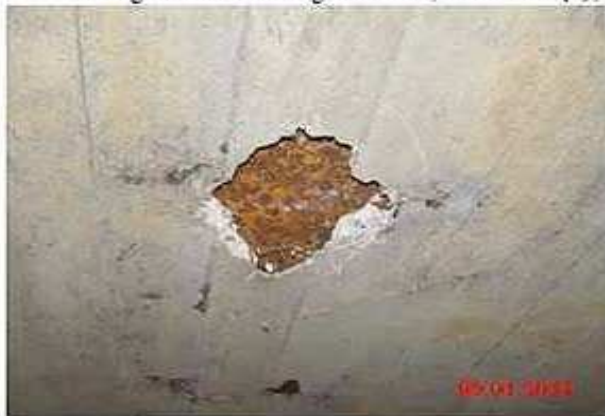
- [3] Beton unterhalb des Walzträgers, Beton, ausgeprägt, Hohlstelle, Unterseite, siehe Skizze, Der Beton unter den Walzträgern ist großflächig hohl. An den freien Stellen ist die gleichmäßige Rostschicht an den Untergurten der Walzträger sichtbar., Maßnahme {7}, EP 0 0 2

3649001 0 14E BETONZUSTAND UNTER DEN WALZTRÄGERN

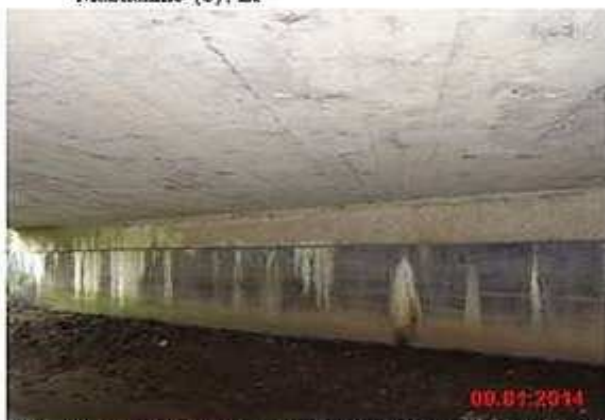
- [4] Widerlagerwand, Betongefüge, mehrfach, Längsris mit Aussinterung, beide Widerlager, siehe Skizze, Maßnahme {8}, EP 0 0 2

3649001 0 14E ZUSTAND DES VORDEREN WIDERLAGERS

[5] Dichtungsschicht auf Beton, mehrfach, schadhaft, Siehe auch Foto von Schaden [4], Maßnahme (10), EP 0 0 2

### Maßnahmenempfehlung {8}

| Art der Leistung | Unterbau Risseinstandsetzung (lfd m Riss -D-) | |
| Menge | 10 | Geschätzte Kosten 2.000 EURO |

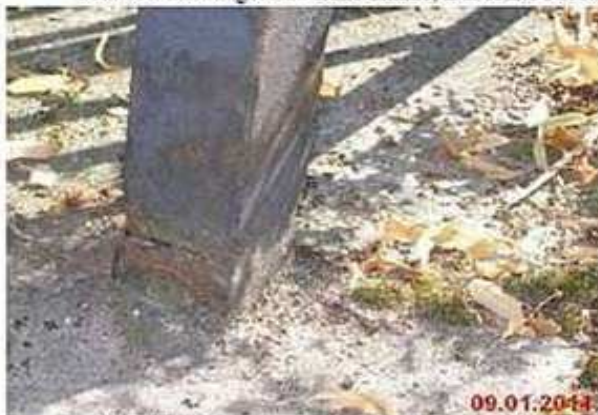
[6] Geländerpfosten, Stahl / Metall, gesamtes Bauteil, verrostet mit Querschnittsschwächung, Anzahl: 3 Stück, 0 0 0 Schaden instandgesetzt, siehe Skizze, Der letzte Pfosten rechts ist bereits durchgerostet., Maßnahme (9), EP

3649001 0 14E ABROSTUNG AM LETZTEN PFOSTEN RECHTS
