# **Brücke-Museum**

## **Sanierung**

## **Schadstofffassung Gebäude**

Projekt - Nr.: 2020-067-7  
vom 01.07.2021

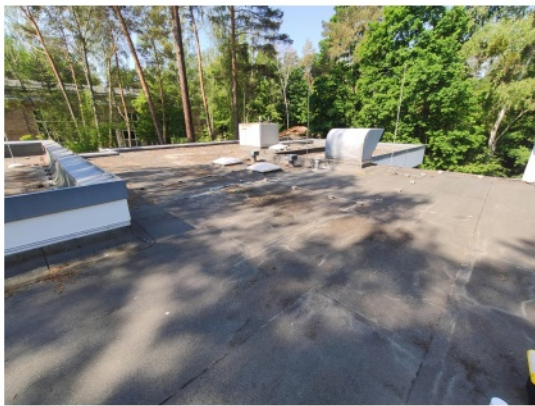
Abbildung 1: Dach

Das mit Dachpappe eingedeckte Flachdach erstreckt sich über mehrere Ebenen. Darunter befindet sich eine etwa 12 cm starke Dämmschicht aus Foamglas, unter der eine Dampfsperre abschließt. Die Dachpappe und Dampfsperre wurden auf Asbest und PAK untersucht. Im Hinblick auf eine potentielle Entsorgung wurde das Foamglas nach LAGA Bauschutt und zusätzlich auf Asbest analysiert.

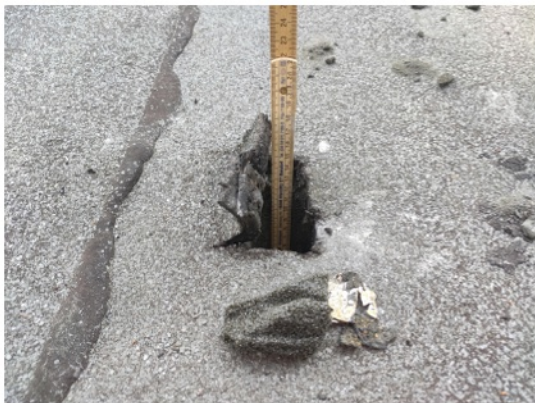
Abbildung 3: Dachaufbau

Die Dachpappen, Sperrschichten und die Dampfsperre liegen in ihrem PAK Gehalt unter dem Grenzwert. Sie können demnach ohne zusätzlichen Arbeitsschutz demontiert und als ungefährlicher Abfall 17 03 02 Bitumenabfälle einer Verwertung zugeführt werden.

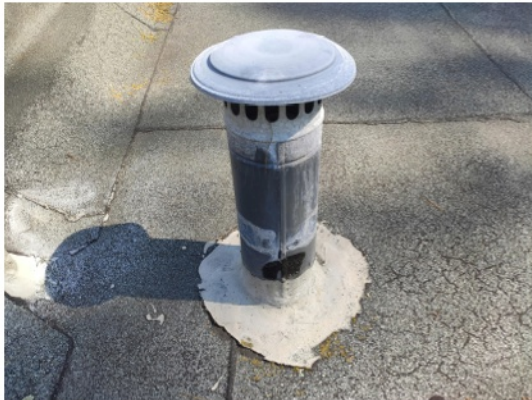
Abbildung 5: Entlüftungshaube

An den Entlüftungshauben auf dem Dach ist eine Abdichtungsmasse vorzufinden, welche auf Asbest und PCB untersucht wurde.

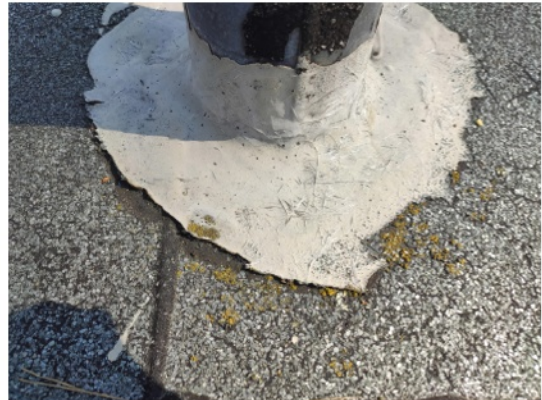
Abbildung 6: Abdichtungsmasse

Der untersuchte Fugenkitt an der Entlüftung auf dem Dach weist keine Gehalte an PCB auf. Der Abfall kann demnach ohne besondere Arbeitsschutzmaßnahmen ausgebaut und als ungefährlicher Baumischabfall 17 09 04 zu entsorgen.

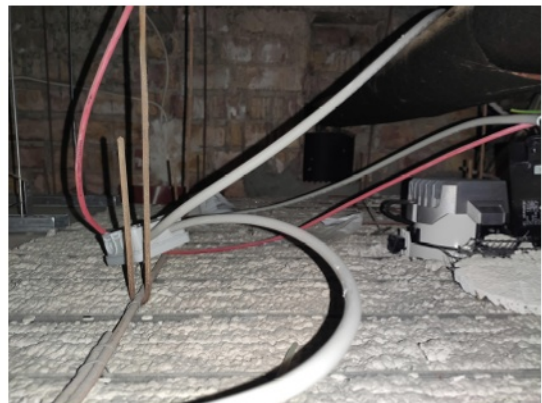
Die Betondecke ist im gesamten Gebäude mit einer Rabitzdecke abgehängt. Eine Dämmung in der Abhangdecke ist nicht verbaut. Der Putzmörtel der Rabitzdecke wurde auf Asbest untersucht.

Abbildung 8: Rabitzdecke

Der Putzmörtel der Rabitzdecke und der Gips der Rohrleitungen können aufgrund der Faserfreiheit als gipshaltiger Baustoff 17 08 02 entsorgt werden.

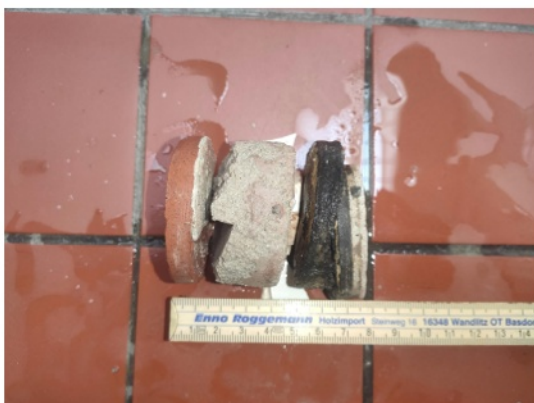
Abbildung 9: KB1

Der Fußbodenaufbau wurde im Gebäude lediglich im Sanitärbereich anhand einer Kernbohrung untersucht. Unter dem Estrich ist eine 1,5 cm starke Sperrschicht verbaut, die auf PAK und Asbest analysiert wurde.

- Fliese 1,5 cm
- Estrich 3 cm
- Sperrschicht 1,5 cm

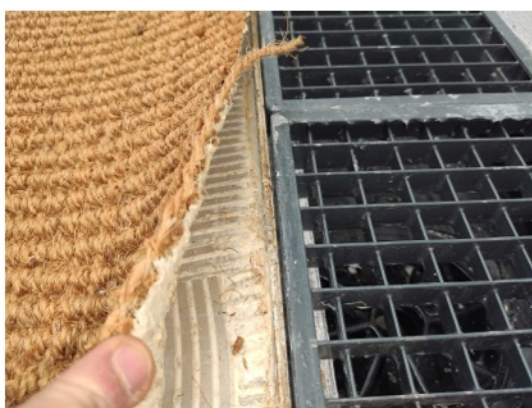
In den Ausstellungsräumen ist Sisalteppich als Bodenbelag verlegt. Der verwendete Teppichkleber wurde im Hinblick auf nötige Arbeitsschutzmaßnahmen bei der Demontage auf Phenole untersucht.

Abbildung 12: Teppichkleber

In den Teppichkleber und dem PVC samt Kleber wurden keine Phenole nachgewiesen, so dass der Ausbau ohne zusätzliche Maßnahmen in Bezug auf den Arbeitsschutz erfolgen kann. Die Abfälle können als gemischte Bau- und Abbruchabfälle unter dem Abfallschlüssel 17 09 04 entsorgt werden.

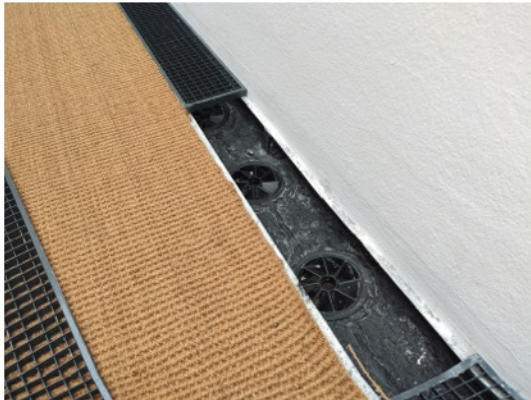
Abbildung 13: Belüftung

Am Fuß der Wände unterhalb der Ausstellungsstücke ist die Belüftung der Klimaanlage eingebaut. Die Fläche ist mit einer schwarzen Abdichtungsmasse versehen, die auf PCB und Asbest untersucht wurde.

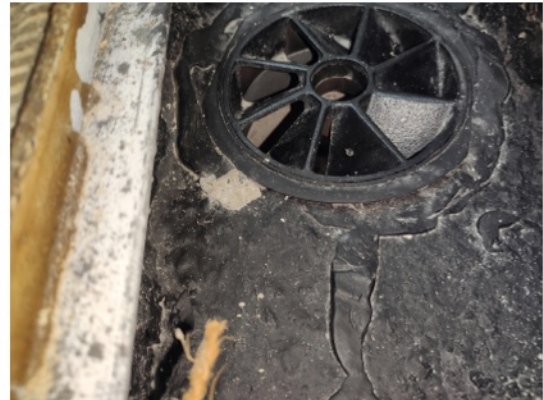
Abbildung 14: Abdichtungsmasse

Die Dichtungsmasse an der Entlüftung in den Ausstellungsräumen hält den Grenzwert mit 12,4 mg/kg ein. Dennoch empfehlen wir bei einer Sanierung den Ausbau des Materials, um eine potentielle Kontamination der Raumluft zu verhindern. Hier wird ebenfalls das Tragen einer PSA empfohlen.

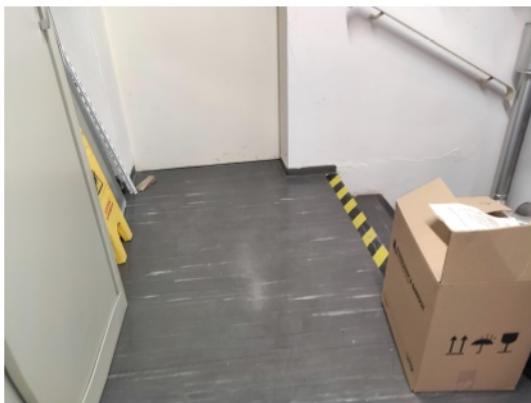
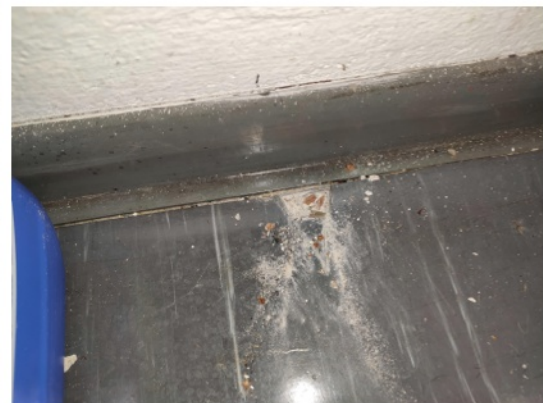
Im Flur zum Kellergeschoss und im Kellergeschoss selbst ist PVC als Bodenbelag anzutreffen. Das PVC samt Kleber wurde auf Asbest und Phenole untersucht.

Abbildung 13: PVC Flur

Abbildung 14: PVC Kellergeschoss

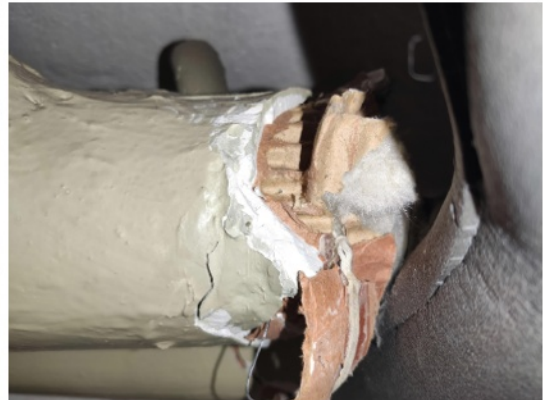
Im Kellergeschoss verlaufen die Leitungen und Schächte der TGA. Einige Rohrleitungen sind mit einer Gipsummantelung, mit dahinterliegender KMF Isolierung versehen. Der Gips wurde auf einen potentiellen Asbestgehalt untersucht. Die KMF Isolierung auf ihren Gehalt an lungengängigen Fasern.

Abbildung 16: Gipsummantelung mit KMF

Die Rohrdämmung der Leitungen im Kellergeschoss enthält lungengängige Fasern. Somit sind bei einer Sanierung/Demontage die Vorgaben der TRGS 521 einzuhalten. Der Abfall ist anschließend als gefährlicher Abfall 17 06 03 Dämmstoffe mit gefährlichen Stoffen zu entsorgen.

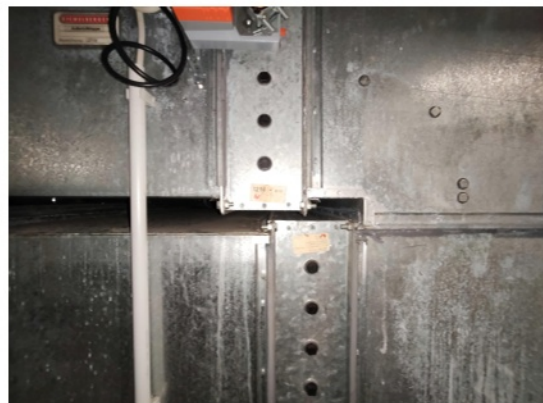
Des Weiteren befindet sich im Keller die Klimaanlage. Die Flanschdichtungen sind potentiell asbesthaltig und müssten bei einer Demontage berücksichtigt werden.

Abbildung 18: Flanschdichtungen

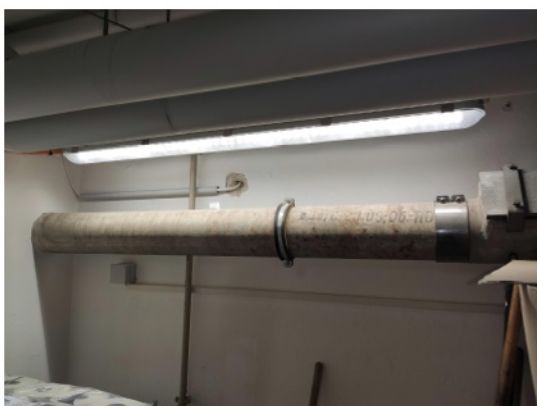
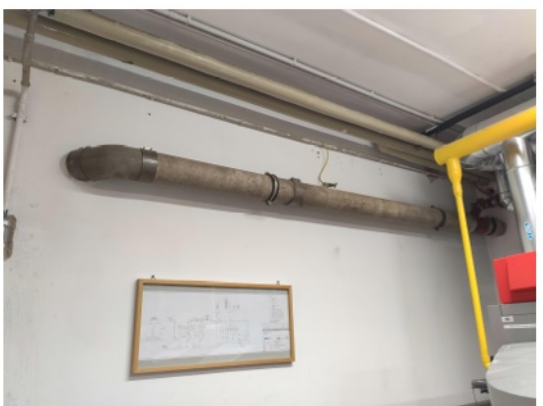
Im Keller verläuft außerdem ein Abwasserrohr aus Asbestzement, welches nicht beprobt wurde.

Abbildung 19: Asbestzementrohr

Abbildung 20: Asbestzementrohr 2

| <b>20</b> | BMD-RL | Abwasserrohr | <b>Asbest ohne Analytik</b> |

Alle untersuchten Proben mit Ausnahme der Fensterbank des Verwaltungsgebäudes sind frei von Asbestfasern. Die Fensterbank muss bei einer Sanierung gemäß den Vorgaben der TRGS 519 im Schwarzbereich demontiert werden. Der Abfall muss anschließend als gefährlicher Abfall 17 06 05 asbesthaltige Baustoffe entsorgt werden. Das Abwasserrohr Probenahmepunkt 20 ist aufgrund der Bezeichnung als asbesthaltig festgelegt. Es ist dort beim Ausbau die TRGS 519 zu beachten.

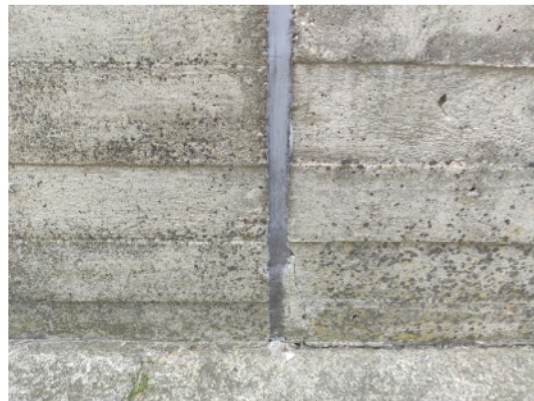
Die Sichtbetonwände auf dem Grundstück sind mit Dehnungsfugen versehen, deren Material auf Asbest und PCB untersucht wurde.

Abbildung 22: Fugenkitt

Abfälle, die PCB enthalten, gelten im Sinne der AVV als gefährlich, sobald die PCB-Gesamtkonzentration oberhalb 50 mg/kg ist. Somit gelten die Dehnungsfugen der Sichtbetonwände als gefährlicher Abfall 17 09 02, Bau- und Abbruchabfälle, die PCB enthalten. Sie sind zudem bei einer potentiellen Sanierung unter Einhaltung des Arbeitsschutzes (Tragen von PSA) auszubauen.

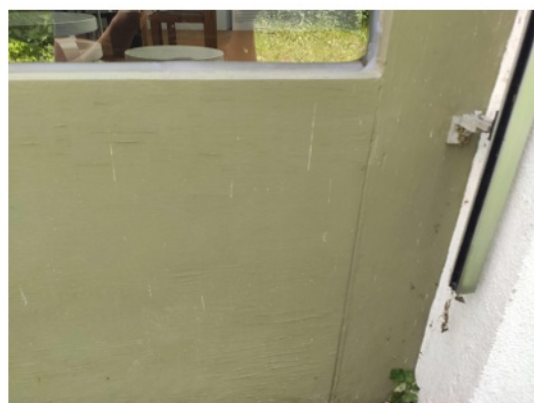
Die Fenster des Gebäudes sind mit einer grünen Lackfarbe angestrichen. Die Lackfarbe wurde auf ihren Schwermetallgehalt untersucht.

Abbildung 24: Lackfarbe Fenster

Mit 1870 mg/kg liegt die Lackfarbe der Fenster über dem Grenzwert und ist somit als gefährstoffhaltig zu bewerten. Bei einer Sanierung/Behandlung der Fenster vor Ort oder an einer externen Stelle sind die Vorgaben der DGUV 101-004 einzuhalten. Hier ist vor allem auch auf eine gerichtete Luftführung mit einer anschließenden Filterung der Ansaugluft vorzusehen. Die für die Behandlung der Fenster genutzten Räume sind anschließend zu reinigen.

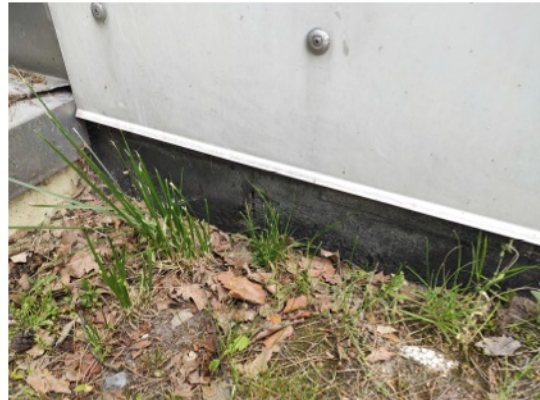
An einem Teilbereich an der Hinterseite des Gebäudes ist am Sockel eine Sperrschicht verbaut, die auf PAK und Asbest untersucht wurde.

Abbildung 26: Sperrschicht

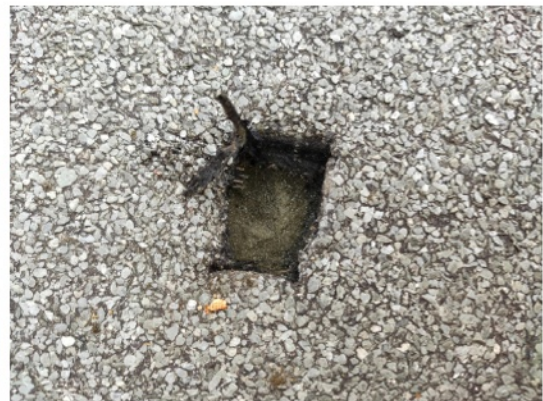
Das Dach des Verwaltungsgebäudes gleicht in seinem Aufbau dem des Museumsgebäudes. Unter einer Eindeckung mit Dachpappe sind Foamglas und eine Dampfsperre verbaut.

Abbildung 28: Dachpappe und Foamglas

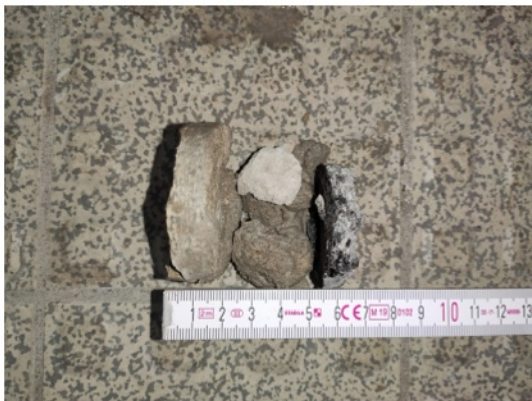
Abbildung 29: KB2

Das Verwaltungsgebäude ist in massiver Bauweise errichtet ohne Leichtbauwände. Der Fußbodenaufbau im Sanitärbereich wurde anhand einer Kernbohrung untersucht. Unter dem Estrich ist eine Sperrschicht verbaut, die auf PAK und Asbest untersucht wurde.

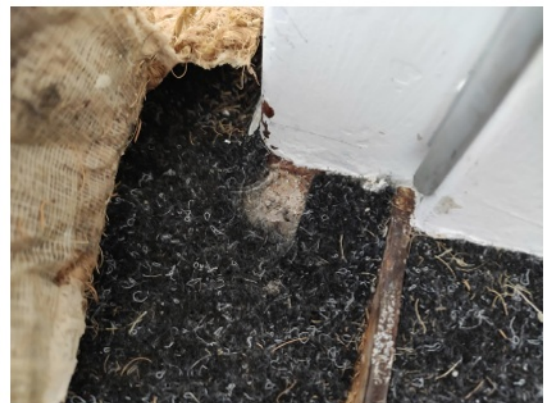
Die restlichen Zimmer sind wiederum mit Teppich ausgelegt, dessen Kleber auf Phenole untersucht wurde.

Abbildung 27: Teppichkleber

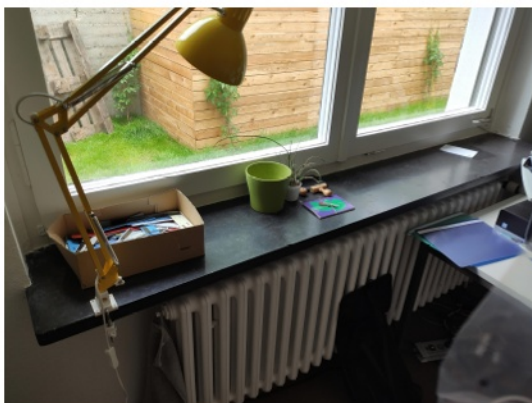
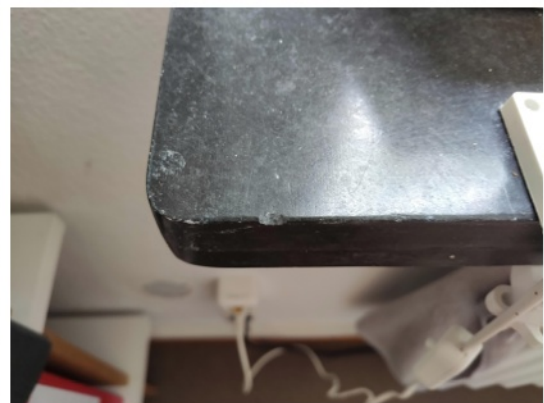
Die Fensterbänke im Inneren sind zum Teil aus Holz und zum Teil aus einem asbestverdächtigen Material. Eine Analyse bestätigt im Nachhinein den Asbestverdacht.

Abbildung 28: Fensterbank mit Asbest

Abbildung 29: Fensterband mit Asbest nah

| Nr. | Probenbezeichnung | Material | Analysenergebnis |
|---|---|---|---|
| 16 | BMD-VW-FB | Fensterbank/Asbestzement | <b>5 – 20 % Chrysotil Asbest nachgewiesen</b> |

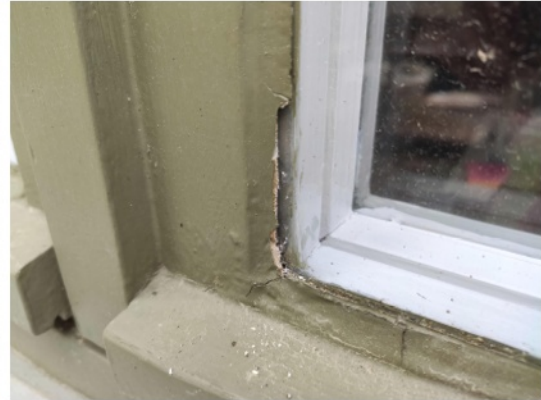
Die Fenster haben den gleichen Anstrich wie die des Hauptgebäudes. Zusätzlich wurde der verbaute Fensterkitt auf Asbest untersucht.

Abbildung 31: Fensterkitt
