# Prüfbericht 2026 S1

nach DIN 1076

Bauwerksname **B 104 - UF Lindebach**  
Teilbauwerksname **Stützwand Süd Mittelinsel**  
Kreis **Landkreis Mecklenburgische Seenplatte**  
Ort **Neubrandenburg**  
Bauwerksrichtung **von Neustrelitz nach Stralsund**  
Bauwerksart **Stützwand**  
Tragfähigkeit  
Baujahr **2019**

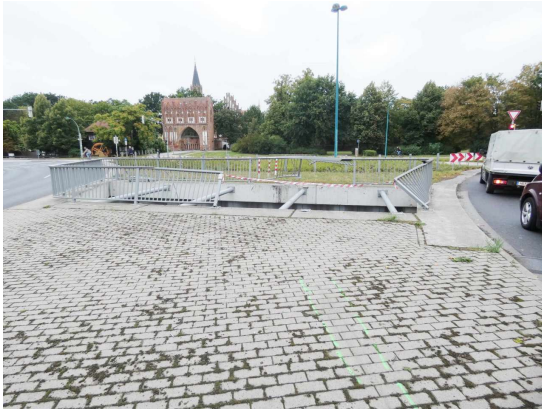
2445577\_3\_2026S1 GELÄNDER

[4] S=0, V=4, D=0 BSP-ID 231-02

Füllstabgeländer, Gesamtes Bauteil, Zerstört durch  
Fremdeinwirkung

Durch den Mangel/Schaden ist die Verkehrssicherheit nicht mehr gegeben.

Am 23.08.2026, 4:30 Uhr ereignete sich ein Verkehrsunfall, bei dem das Geländer vollständig zerstört worden ist. Mit dieser Prüfung sollen etwaig Folgeschäden untersucht werden.

Sofortige Maßnahmen sind während der Bauwerksprüfung erforderlich.

Eine Nutzungseinschränkung ist umgehend vorzunehmen.

Die Instandsetzung oder Erneuerung ist einzuleiten.
