Nikolaikirche Berlin-Mitte

AKTENNOTIZ Nr.1

Zulässige Verkehrslasten EG

## Aktennotiz zum Ortstermin am 17.09.2024 zur statischen Prüfung der zulässigen Verkehrslasten im EG der Kirche und zur Nutzung durch Hubbühnen

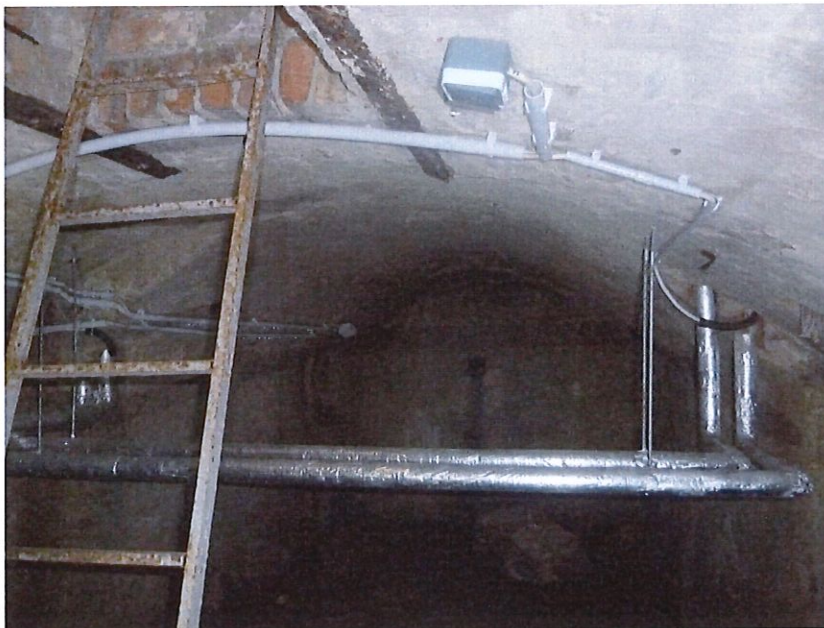
Für das Gewölbe über dem Vorraum der Krauth'schen Gruft (Eingangsbereich Haupteingang der Kirche) ergab die statische Prüfung:

Ansicht Tonnengewölbe über Gruftvorraum mit Einstiegsöffnung

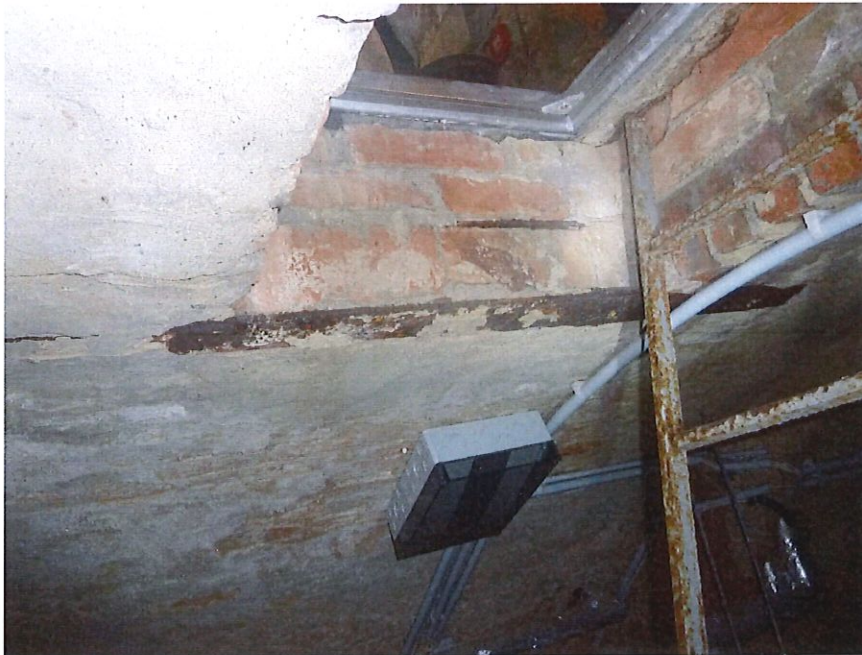
- zulässig  $p = 5,00 \text{ kN/m}^2$  mit ausreichender Lastverteilung (d. h. keine hohen Einzellasten zulässig)
- Die Auswechselungsträger im Bereich des Deckendurchbruches für den Einstieg in die Gruft sind auf Grund der hohen Luftfeuchtigkeit in den Kellerräumen und der mangelhaften Be- und Entlüftung der Räume stark korrodiert und nur noch vermindert tragfähig. Daher sind vor der Durchfahrt des Steigers die beiden Träger durch zwei eingekeilte Spreizhölzer  $\square 14/14$  gegeneinander abzusteifen.
- Für die weitere Nutzung des Gebäudes sind die beiden schadhafte Wechselträger in absehbarer Zeit (ca. 1 Jahr) dimensionsgleich und in feuerverzinkter Ausführung zu ersetzen.

Ansicht eines der stark korrodierten Wechselträger am Einstieg zum Gruftvorraum

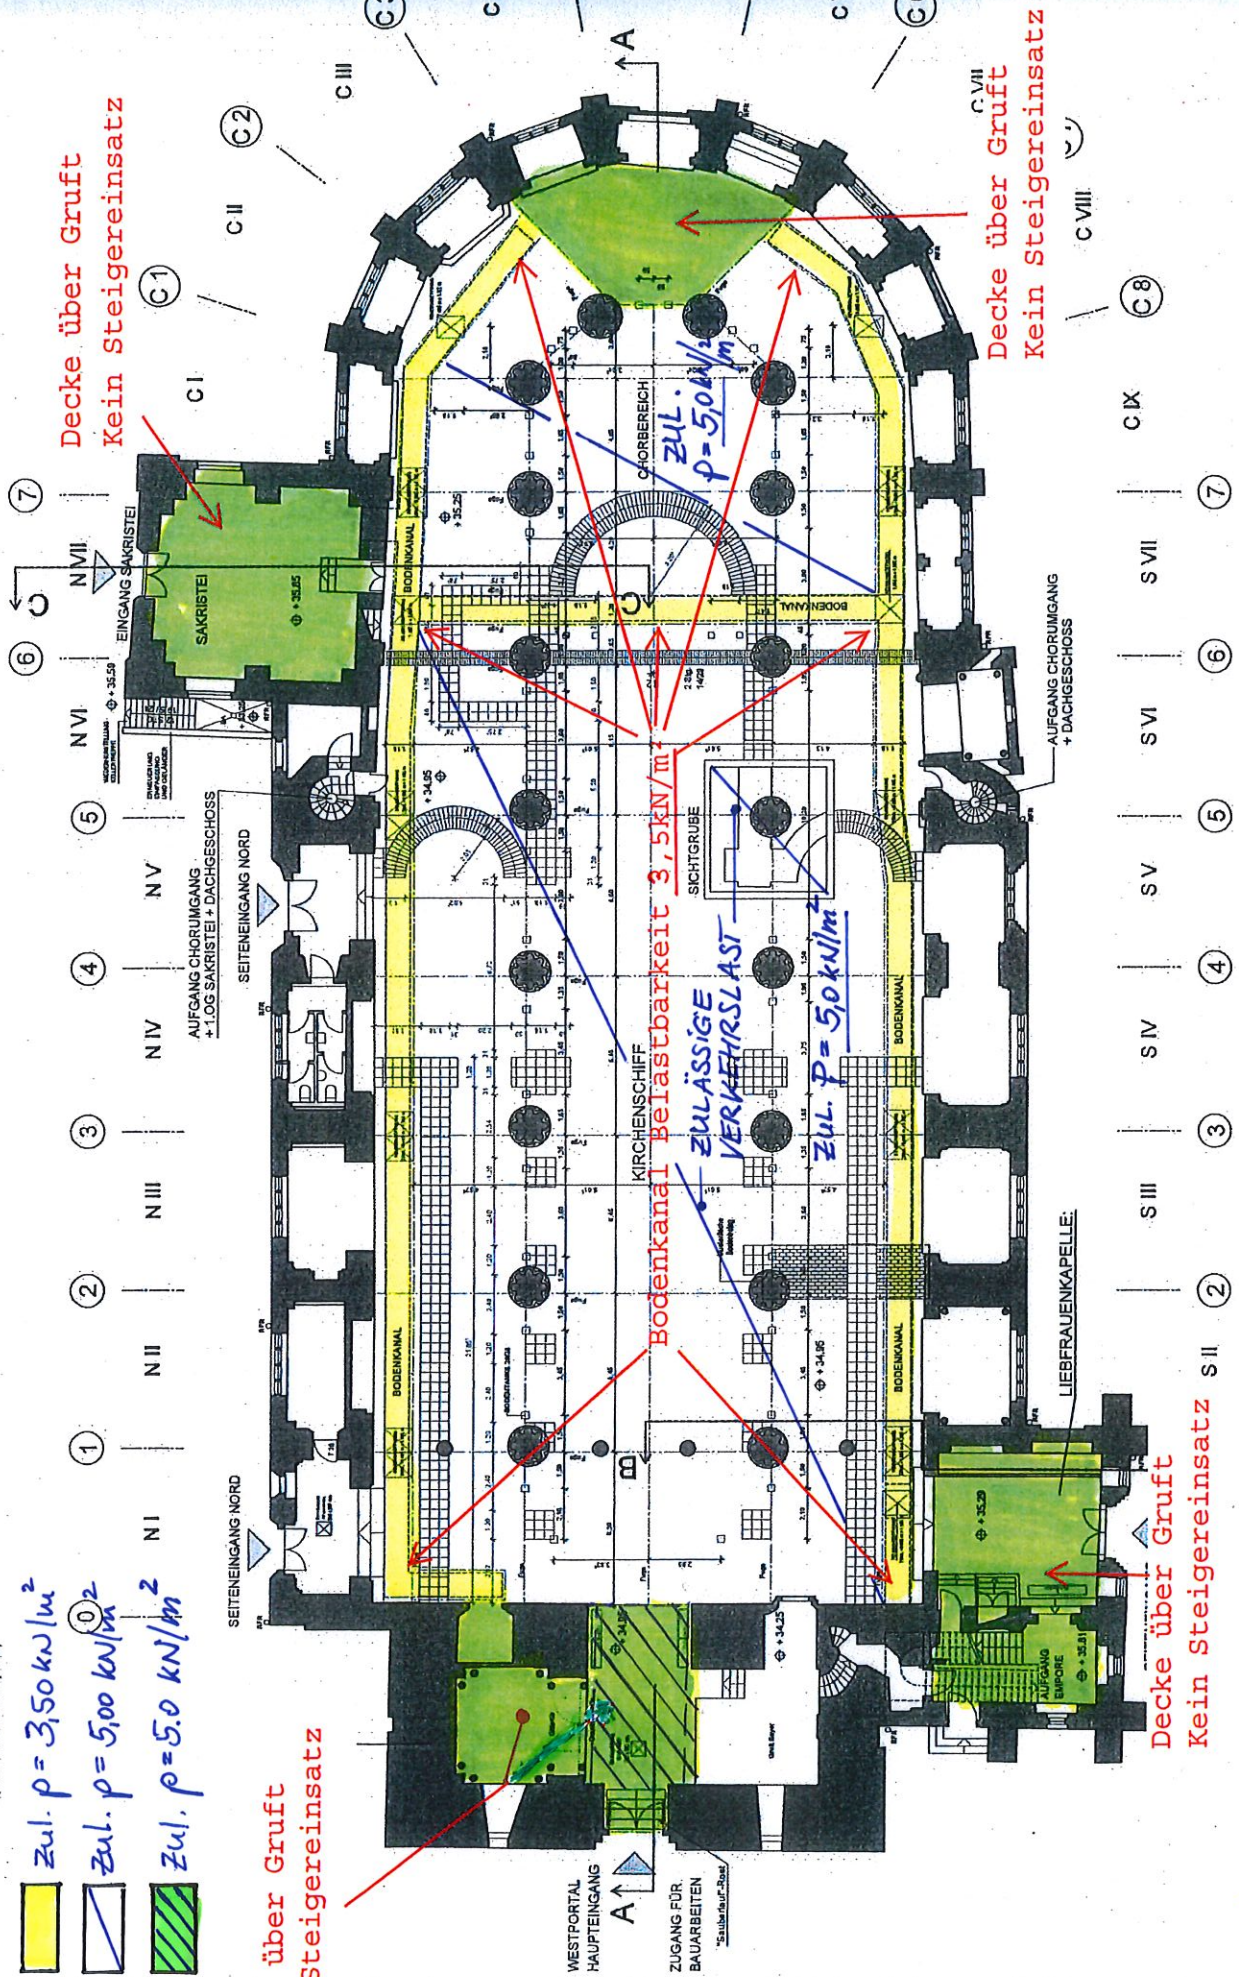
# ZULÄSSIGE VERKEHRSLASTEN IN EG

zul.  $p = 3,50 \text{ kN/m}^2$
-

zul.  $p = 5,00 \text{ kN/m}^2$
-

zul.  $p = 5,0 \text{ kN/m}^2$

Decke über Gruft  
Kein Steigereinsatz

Bei Nutzung von Hubbühnen ist daher sowohl bei Transport als bei der Aufstellung auf eine entsprechend sorgfältige Lastverteilung zu achten! Über der Chorgruft ist keine Steigereinsatz erlaubt. Sollte dennoch eine Aufstellung unumgänglich sein, müssten die Träger in der Gruft nach statischen Angaben, z. B. mittels Spindelsteifen, für die Zeit der Aufstellung abgestützt werden.
